**FISSURAS EM ALVENARIA: ESTUDO DE CASO NO FÓRUM  
MUNICIPAL DE CARAÚBAS - RN**

Trabalho de Conclusão apresentado ao Curso de Bacharelado em Ciência e Tecnologia da Universidade Federal Rural do Semi-Árido (UFERSA), como exigência final para obtenção do título de Bacharel em Ciência e Tecnologia.

O principal objetivo deste trabalho é o levantamento das incidências de fissuras existentes no Fórum Municipal de Caraúbas - RN.

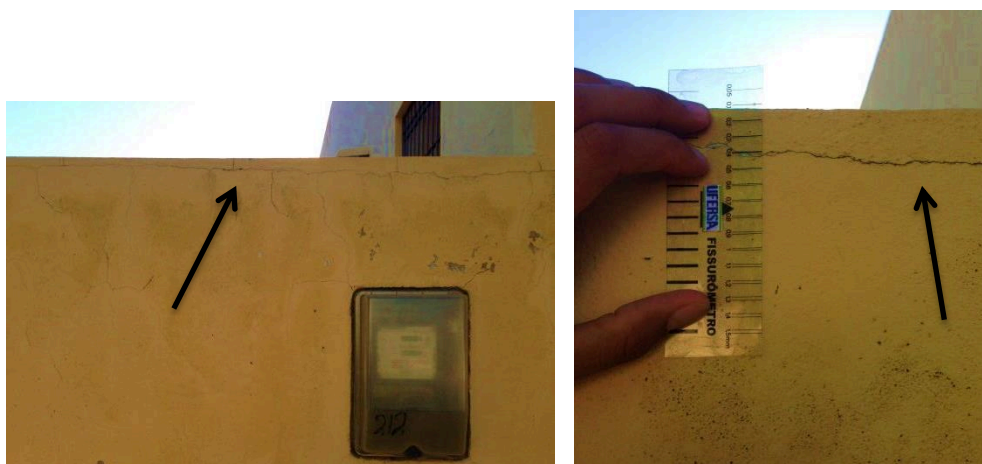
- Caso 1:

Figura 36– Fissura por movimentação higroscópica

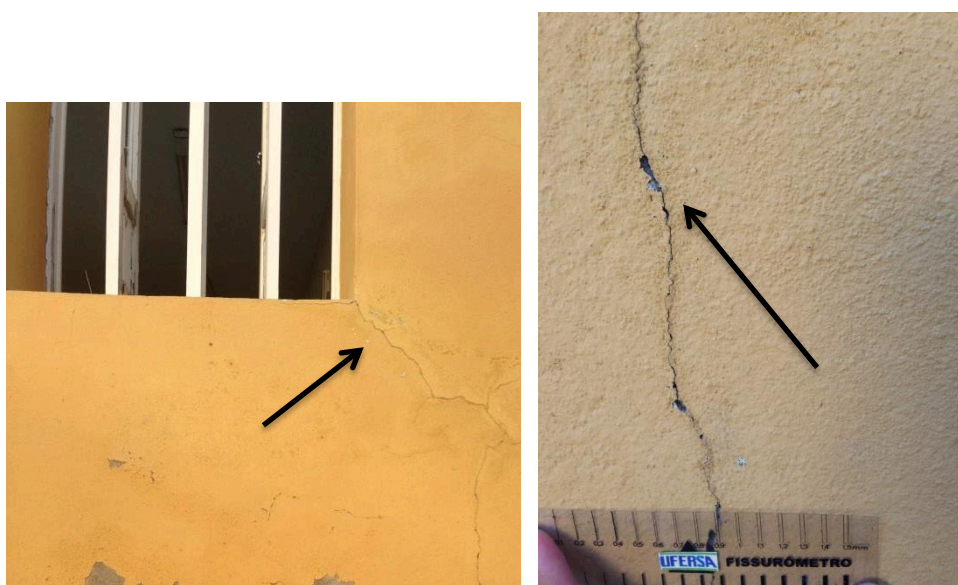
- Caso 2:

Figura 37 – Fissura por atuação de sobrecargas

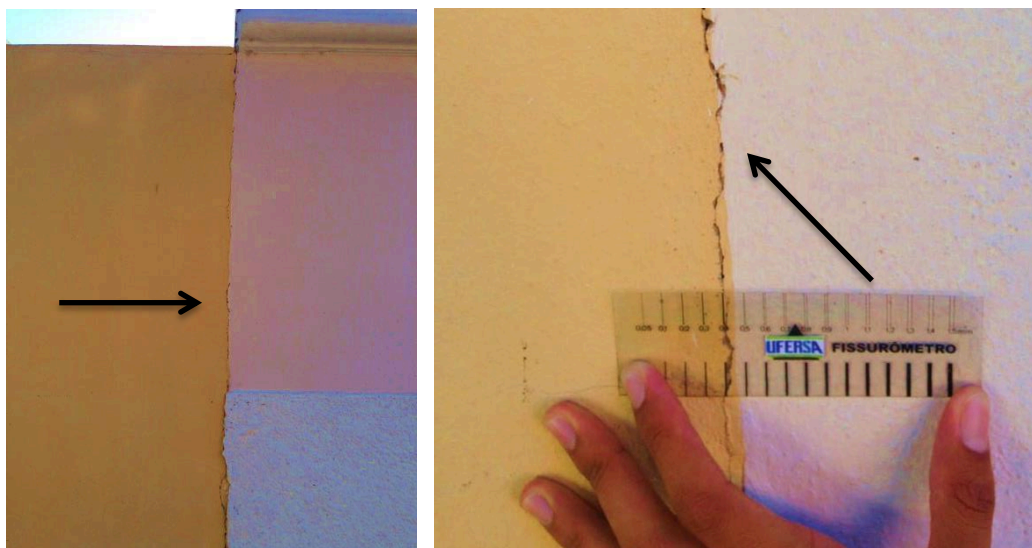
- Caso 3 :

Figura 38 - Fissura causada por Detalhes construtivos

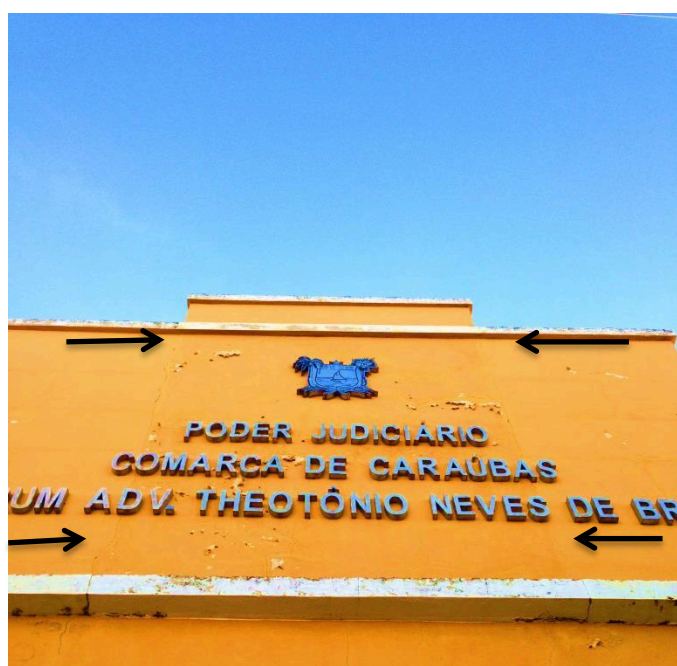
- Caso 4:

Figura 39 – Fissuras causadas por retração

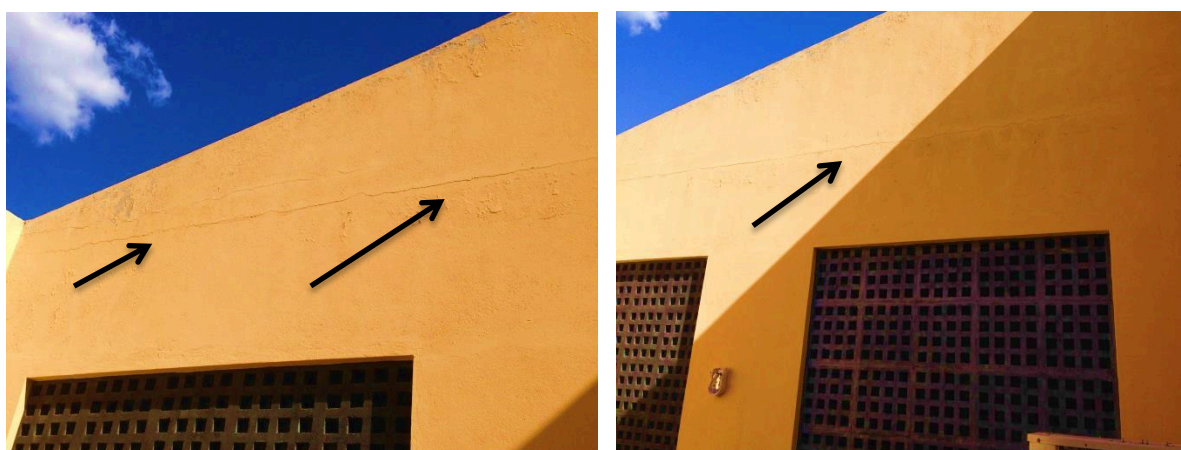
- Caso 1:

Figura 40 – Fissuras causadas por movimentação térmica

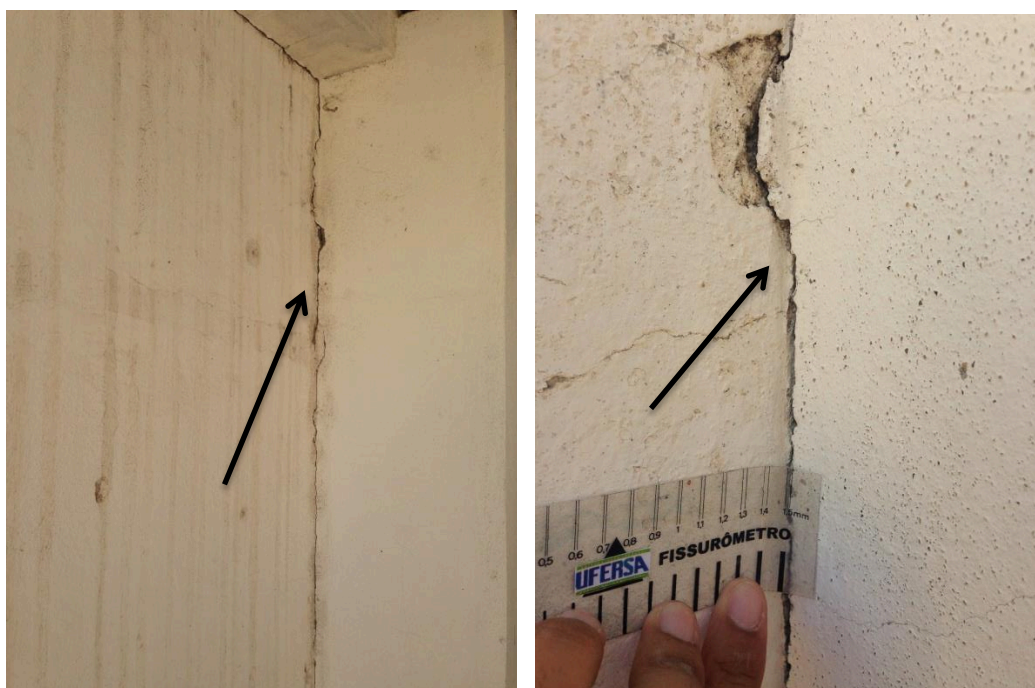
- Caso 1:

Figura 41 – Fissura causada por Detalhes construtivos

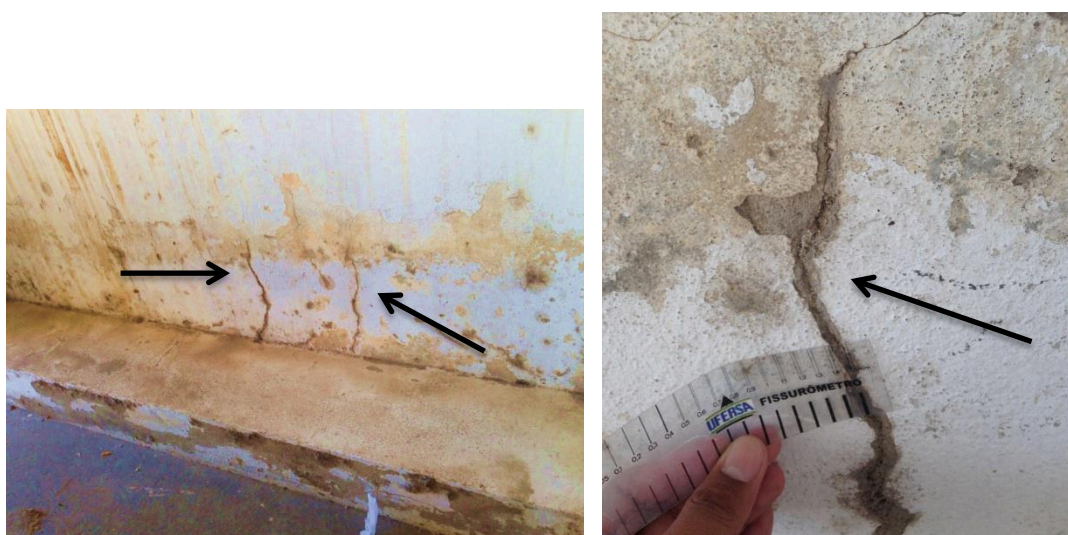
- Caso 2:

Figura 42 – Fissuras causadas por recalque da fundação
