UNIVERSIDADE FEDERAL RURAL DO SEMI-ÁRIDO  
PRÓ-REITORIA DE GRADUAÇÃO  
CENTRO MULTIDISCIPLINAR DE ANGICOS  
CURSO DE BACHARELADO EM ENGENHARIA CIVIL

**ANÁLISE DE MANIFESTAÇÕES PATOLÓGICAS EM RESIDÊNCIAS DO  
PROGRAMA MINHA CASA MINHA VIDA NA CIDADE DE IPANGUAÇU/RN**

Trabalho Final de Graduação apresentado a  
Universidade Federal Rural do Semi-Árido  
como requisito para obtenção do título de  
Bacharel em Engenharia Civil.

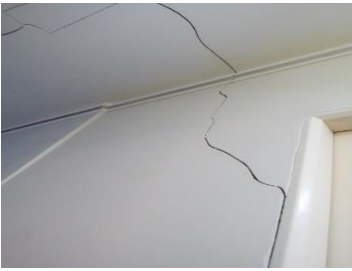
| 6 | | Abertura de 45° na parte superior da esquadria estendendo as trincas por todo o foro. | Rachaduras (1,5 a 5,0 mm) e Trincas. | 1) Recalque de Fundação.<br>3) Falta de estudo do solo;<br>4) Dilatação das alvenarias, sobrecargas na cobertura;<br>5) Dilatação natural do gesso, vibrações. | 1) Identificar o recalque estrutural;<br>2) Cravação de estacas;<br>3) Rejuntar com gesso;<br>2) Regularizar a superfície;<br>3) Reforço de blocos de apoio. |

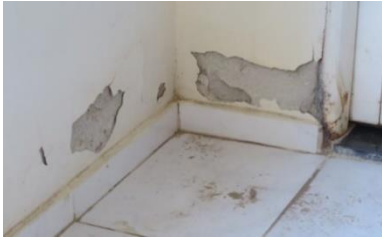
| 9 | | Desprendimento de argamassa na parte inferior da parede da área, e desprendimento de pedaços de tintas. | Desagregação e Descascamento. | 1) Ação de micro-organismo que deixaram a ancoragem da argamassa deficiente;<br>2) Falta de uma impermeabilização adequada da base;<br>3) Aplicação da tinta em superfícies pulverulentas;<br>4) Impacto;<br>5) Agregado com presença de alto teor de sais. | 1) Verificar se ainda existe partes descoladas e removê-las.<br>2) Aplicar nova argamassa no local.<br>3) Aplicar fundo preparador de parede.<br>4) Repintar a superfície. |

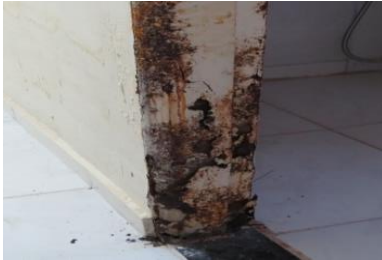
| 10 | | Manifestação localizada do lado inferior da porta do banheiro. | Armadura Oxidada | 1) Exposição a umidade;<br>2) Falta de Impermeabilização;<br>3) Amarração feita incorretamente. | 1) Lixar a armadura para provocar a retirada do material oxidado do aço;<br>2) Refazer o acabamento a pintura com material anticorrosiva. |

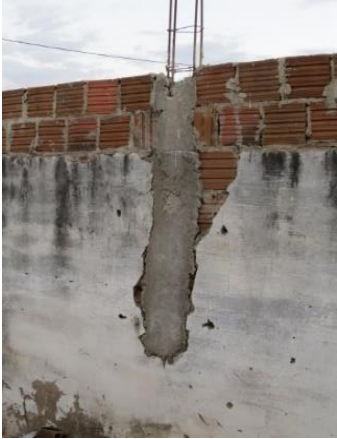
| 5 | | Manifestação localizada no pilar externo do muro da edificação. | Oxidação da Armaduras. | 1) Insuficiência de cobrimento da Armadura;<br>2) Qualidade do Concreto (elevada porosidade). | 1) Remover cuidadosamente o concreto afetado e os produtos da corrosão.<br>2) Reconstituir a seção original da armadura.<br>3) Na presença de agentes agressivos, efetuar a correção com primer que acarretará na proteção da armadura.<br>4) Reforçar o componente estrutural aumentando as dimensões originais através de reforço.<br>5) Aplicar revestimento de proteção. |

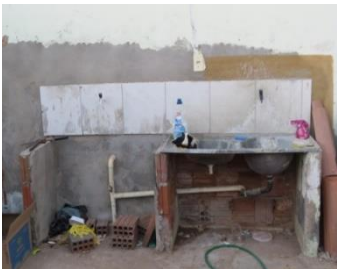
| 7 | | Manifestação localizada na lavanderia apresentando desprendimento de pedaços na tinta e falta de peças hidráulicas. | Tubulação precária e Descascamento | 1) Desgaste ou má instalação;<br>2) Umidade e exposição a intemperes. | 1) Substituição da peça;<br>2) Corrigir umidade;<br>3) Raspagem e limpeza (hipoclorito de sódio)<br>3. Aplicar novo revestimento e pintura. |

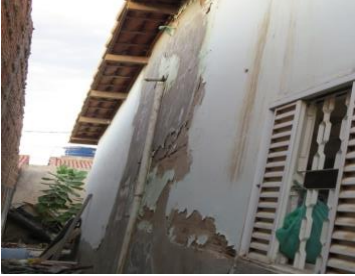
| 8 | | Vazamento no registro de entrada do reservatório e manchas escuras na parede externa da edificação. | Vazamentos em tubulações embutidas e Manchas. | <ol style="list-style-type: none"> <li>1) Infiltração proveniente de possível vazamento no registro.</li> <li>2) Deformação exagerada das tubulações;</li> <li>2) Envelhecimento prematuro das instalações;</li> <li>3) Existência de corrosão quando utilizadas tubulações metálicas.</li> </ol> | <ol style="list-style-type: none"> <li>1) Corrigir possível local de vazamento.</li> <li>2) Lixar a parede e remover tinta antiga.</li> <li>4) Substituição parte da tubulação que apresentou defeito;</li> <li>5) Instalação correta;</li> <li>6) Aplicar fundo reparador de parede.</li> <li>7) Repintar a superfície.</li> </ol> |

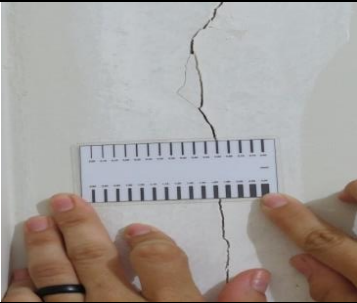
| 3 | | Aberturas em detalhe na alvenaria da garagem. | Fissuras (<0,5mm). | 1) Retração da argamassa.<br>2) Retração e expansão da alvenaria por absorção de água e consequente fissura na argamassa. | 1) Correção de possíveis locais de infiltração na cobertura.<br>2) Aplicar selagem com resina epóxi ou nata de cimento com consistência adequada. |

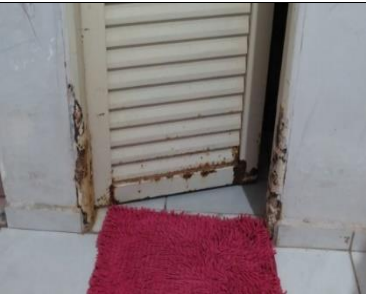
| 10 | | Manifestação localizada do lado inferior da porta do banheiro. | Oxidação | 1) Exposição à umidade;<br>2) Falta de Impermeabilização;<br>3) Amarração feita incorretamente. | 1) Lixar a armadura para provocar a retirada do material oxidado do aço;<br>2) Refazer o acabamento a pintura com material anticorrosiva. |

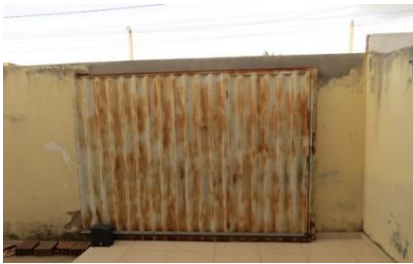
| 11 | | Manifestação localizada no portão externo da casa. | Oxidação | 1) Falta de impermeabilizantes;<br>2) Revestimento inadequado;<br>3) Contato do metal com umidade. | 1) Lixar;<br>2) Aplicar material impermeabilizantes;<br>3) Revestimento adequado |

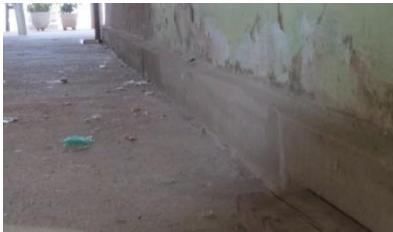
| Problemas Patológicos | | Descrição Por Inspeção Visual | Manifestações Detectadas | Possíveis Diagnósticos | Terapêutica Adequada |
|---|---|---|---|---|---|
| 2 | | Desprendimento de argamassa e pedaços de tinta na parte inferior onde existe o alicerce. | Descolamento e Descascamento do Revestimento | 1)Uso excessivo de agregados;<br>2) Umidade por Capilaridade;<br>3) Envelhecimento da tinta;<br>4) Exposição ao sol e vento. | 1) Fazer limpeza superficial e excluir todas as partículas sólidas e removê-las.<br>2)Aplicar nova argamassa no local.<br>3) Repintar a superfície. |

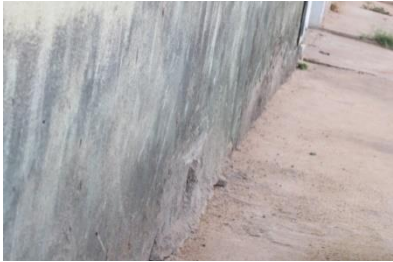
| Problemas Patológicos | | Descrição Por Inspeção Visual | Manifestações Detectadas | Possíveis Diagnósticos | Terapêutica Adequada |
|---|---|---|---|---|---|
| 3 | | Verificou-se manchadas escuras e com desprendimento do revestimento na parede externa da cozinha. | Manchas, Bolor e Descascamentos | 1) Umidade por Salpico;.<br>2) Vazamentos na tubulação;<br>3) Falta de uma impermeabilização adequada da base. | 1) Corrigir possível local de vazamento na cobertura.<br>2) Corrigir possíveis locais de vazamentos no reservatório.<br>3) Limpar a superfície, aplicar fundo preparador e repintar. |

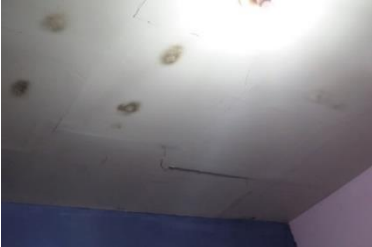
| 4 | | Formação de bolhas e saliências em partes do revestimento de gesso e manchas de coloração marrom escura no quarto de visita. | Eflorescências, Fissuras e Manchas. | 1) Infiltrações por umidade na gesso.<br>2) Vazamentos no reservatório.<br>3) Falta de uma impermeabilização adequada da base do reservatório. | 1) Corrigir possível local de vazamento.<br>2) Corrigir possíveis locais de vazamentos no reservatório.<br>3) Limpar a superfície, aplicar fundo preparador e repintar. |

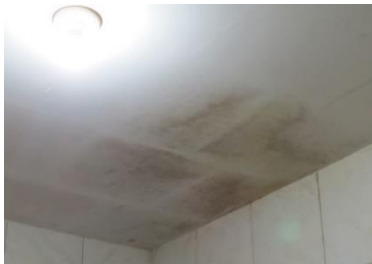
| 5 | | Vários pontos do revestimento de gesso com manchas de coloração marrom escura na cozinha. | Manchas | 1) Infiltrações por umidade na cobertura. | 1) Corrigir possível local de vazamento na cobertura.<br>2) Lixar parte do gesso com mancha e pintar. |

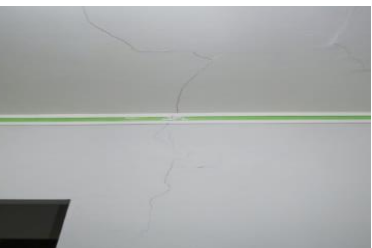
| 6 | | Aberturas em detalhe na alvenaria na sala de estar. | Fissuras (<0,5mm). | 1) Retração da argamassa.<br>2) Retração e expansão da alvenaria por absorção de água e consequente fissura na argamassa. | 1) Correção de possíveis locais de infiltração na cobertura.<br>2) Aplicar selagem com resina epóxi ou nata de cimento com consistência adequada. |

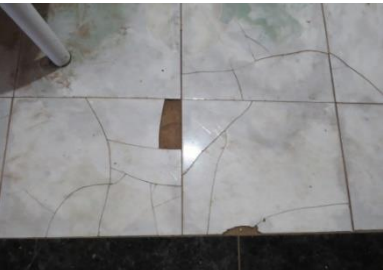
| 7 | | Verificou-se a deterioração das juntas e o destacamento de placas na parte da área. | Descoloração do Revestimento. | 1) Ação de substâncias agressivas (produto de limpeza inadequado);<br>2) Pontos de acúmulo de umidade, aplicação de argamassa de maneira errônea;<br>3) Má qualidade do material;<br>4) Assentamento inadequado do material. | 1) Remover o revestimento cerâmico comprometido;<br>2) limpar bem a superfície e reassentá-lo |

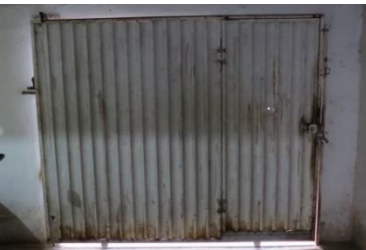
| 10 | | Manifestação localizada no portão externo da casa. | Oxidação | 1) Falta de impermeabilizantes;<br>2) Revestimento inadequado;<br>3) Contato do metal com umidade. | 1) Lixar;<br>2) Aplicar material impermeabilizantes;<br>3) Revestimento adequado |
