**INVESTIGAÇÃO DA ACESSIBILIDADE DAS EDIFICAÇÕES NA UNIVERSIDADE  
FEDERAL RURAL DO SEMI-ÁRIDO CAMPUS MOSSORÓ-RN**

Projeto apresentado ao Conselho do Curso Bacharel em Engenharia Civil da Universidade Federal Rural do Semi-Árido, como requisito parcial para elaboração do Trabalho Final de Graduação.

Monografia apresentada a Universidade  
Federal Rural do Semi-Árido - UFERSA,  
Campus Mossoró, para a obtenção do  
título de Bacharel em Engenharia civil.

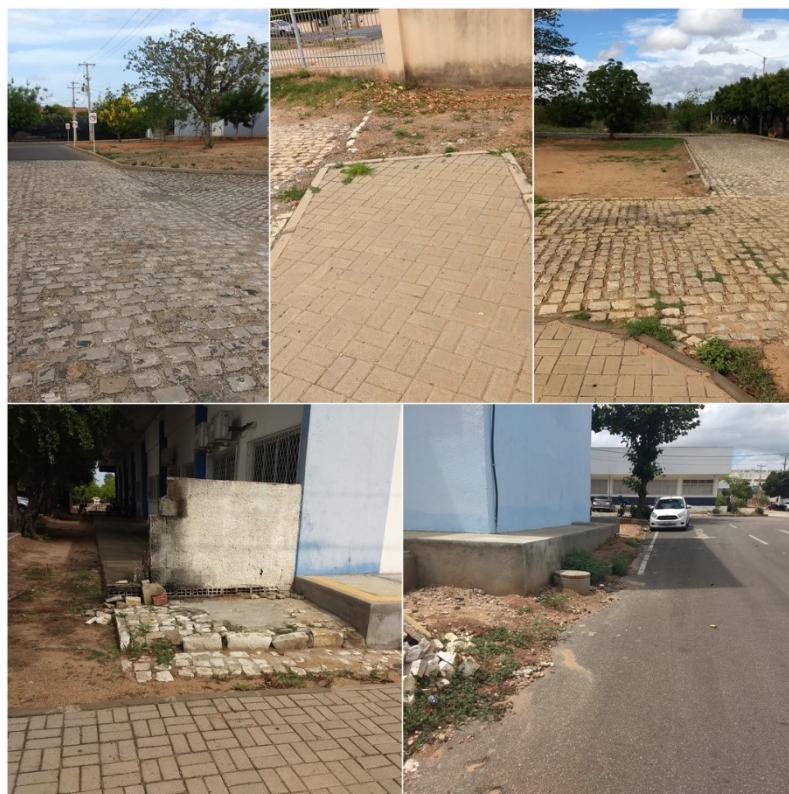
Figura 33 - Alguns trechos faltando calçadas.

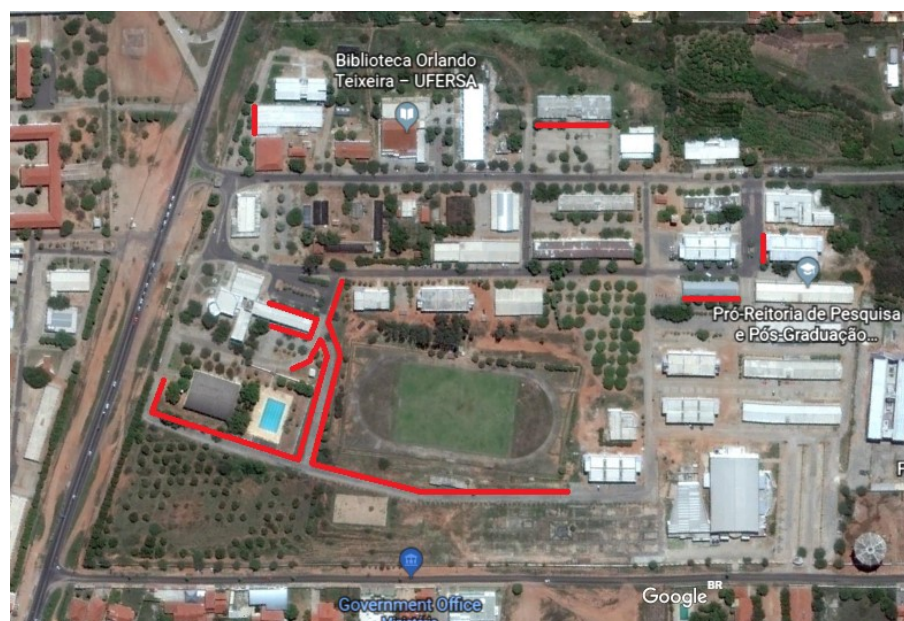
Figura 34 - Trechos de calçadas inexistentes.

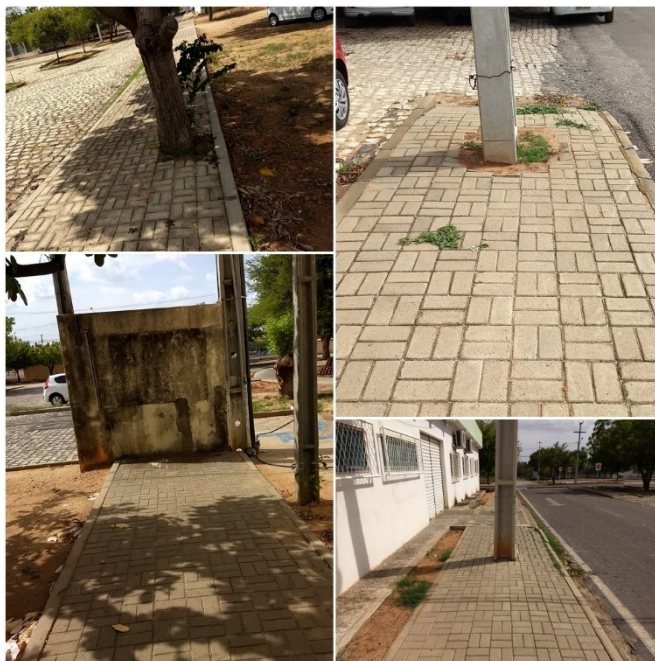
Nas calçadas existentes houve atendimento quanto as dimensões mínimas de largura da faixa livre, contudo verificou-se que as calçadas se apresentam com alguns obstáculos, como árvores, galhos de árvores, postes (Figura 35), buracos e rebaixamentos no piso (Figura 36) ao longo dos percursos avaliados.

Figura 35 - Obstáculos nas calçadas

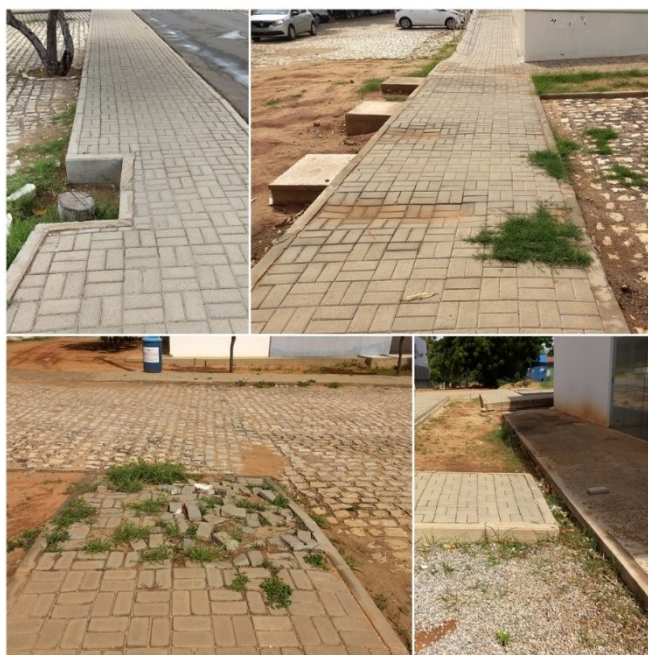
Figura 36 - Buracos e rebaixamentos dos pisos em calçadas.

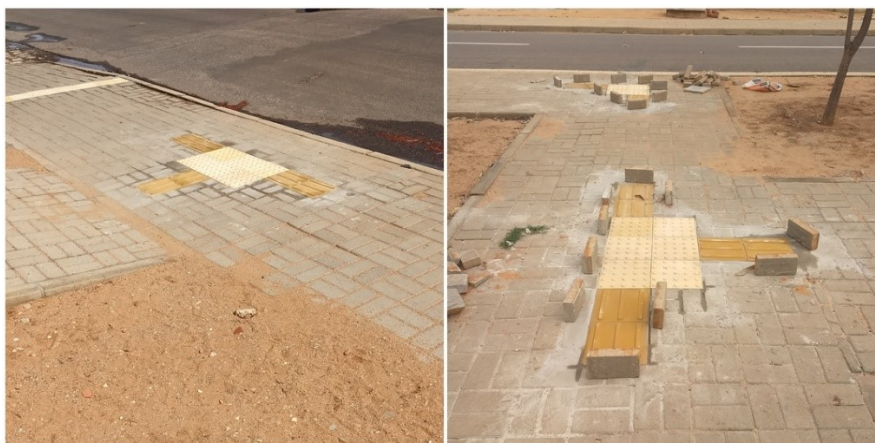
A instituição está implantando piso tátil de alerta e direcional nas calçadas, porém só onde há mudança de direção (Figura 37), deixando o restante da calçada sem o piso tátil direcional, e nas guias rebaixadas, entretanto não possui em todas, como visto na Figura 38. Os dados de atendimento da sinalização do piso está expressa no Gráfico 2.

Figura 37 - Instalação de piso tátil em mudança de direção.

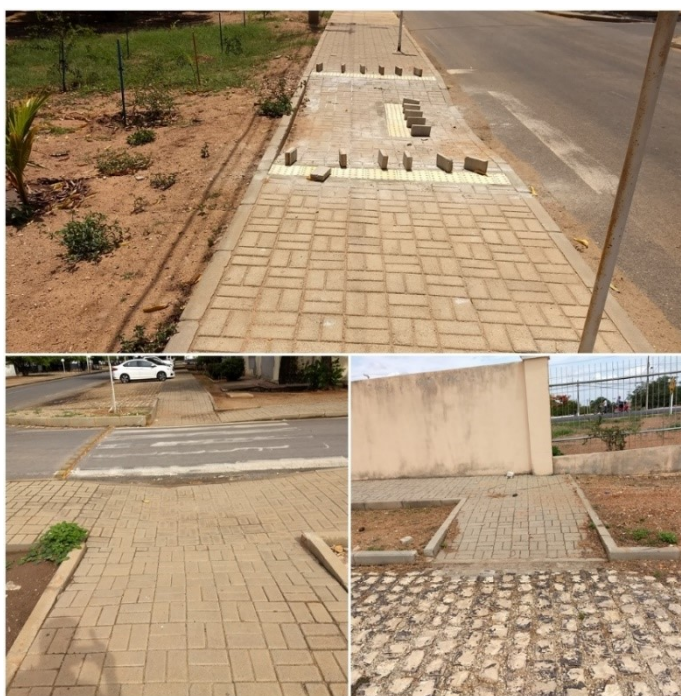
Figura 38 - Instalação de piso tátil de alerta e guias rebaixadas sem piso tátil de alerta.

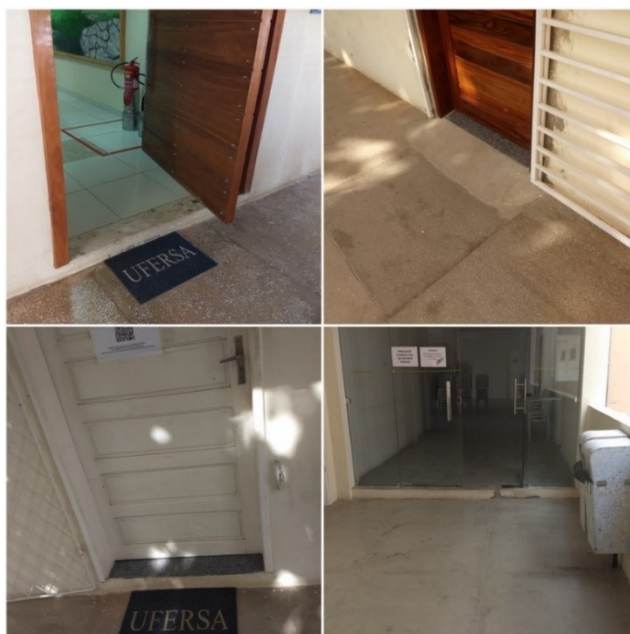
Na vistoria dos edifícios observou-se que no ponto 4, referente ao prédio da Reitoria, local no qual muitos usuários o utilizam, principalmente os estudantes, que necessitam acessar o recinto para ingressar nos mais diversos cursos que a instituição oferece, com base nisso notou-se que os ambientes da edificação não estavam nivelados com o corredor (Figura 39), dificultando o acesso do mesmo.

Figura 39 - Entrada dos ambientes do prédio da reitoria.

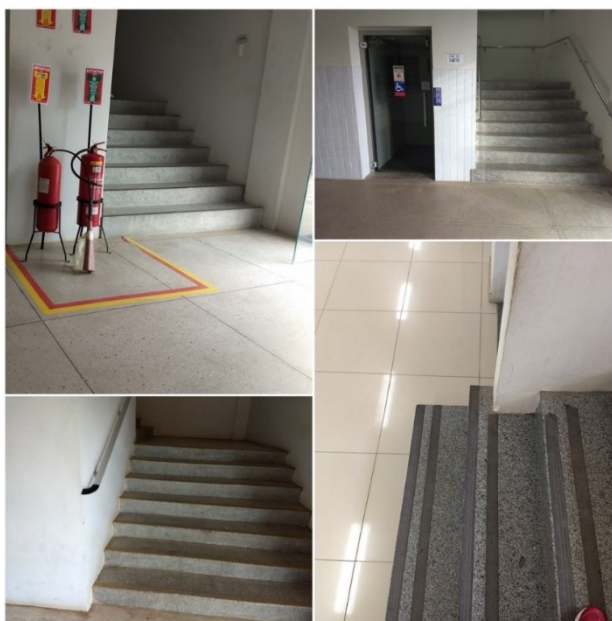
Figura 40 - Detalhe das escadas com relação aos itens não atendidos.

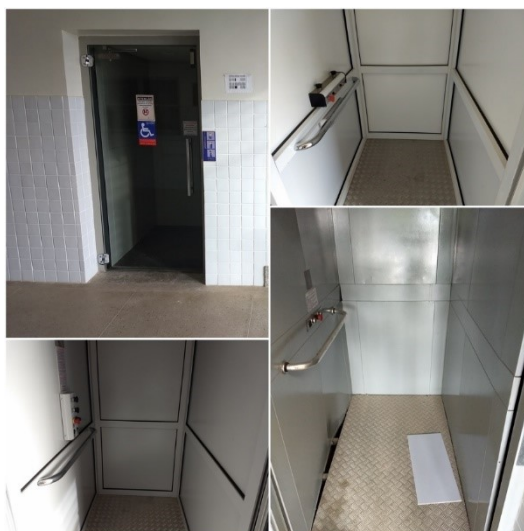
Figura 41 - Detalhe dos elevadores com relação aos itens não atendidos.

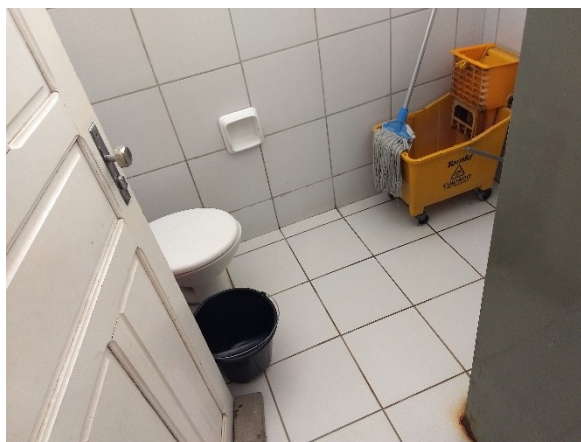
Figura 42 - Porta com sentindo para dentro do banheiro e utilizado como deposito de materiais de limpeza.

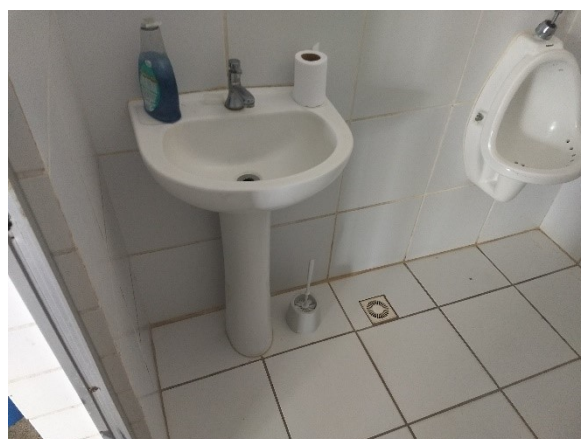
Figura 43 - Lavatório com coluna.

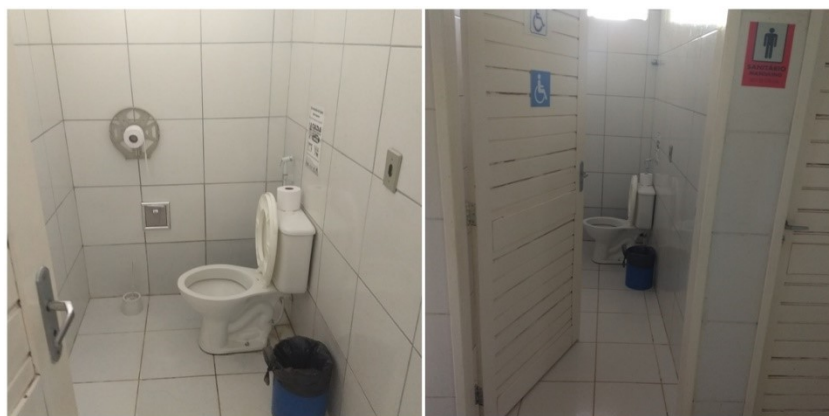
Figura 44 - Banheiro com dimensões impróprias, sem lavatório e Porta com sentindo para dentro.

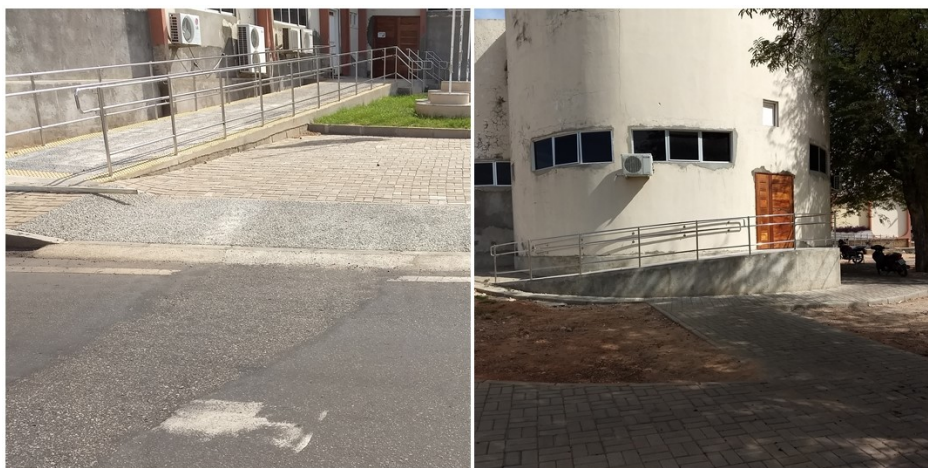
Figura 45 - Rampas para acesso ao auditório.

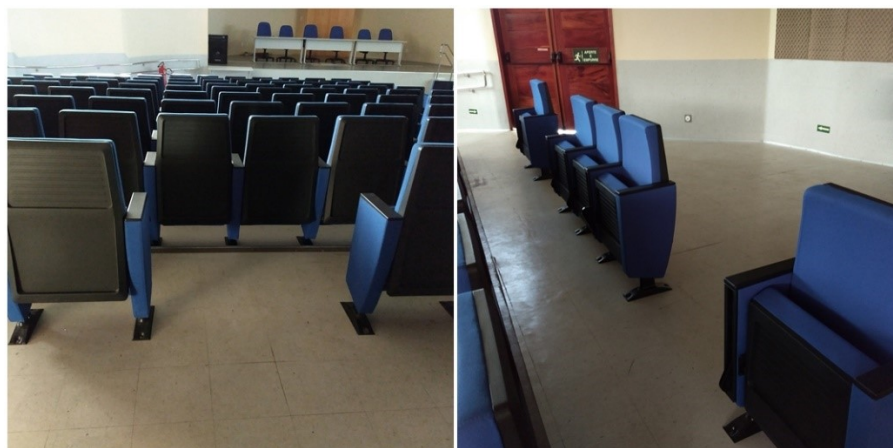
Figura 46 - Áreas destinadas a cadeirantes sem demarcações.

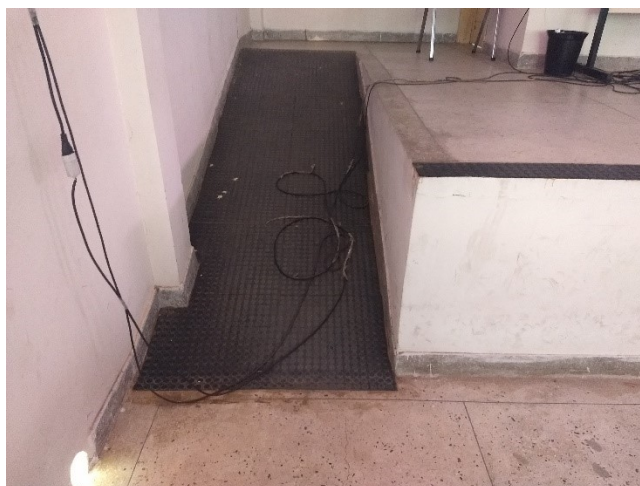
Figura 47 - Rampa do palco com inclinação maior que a admissível.

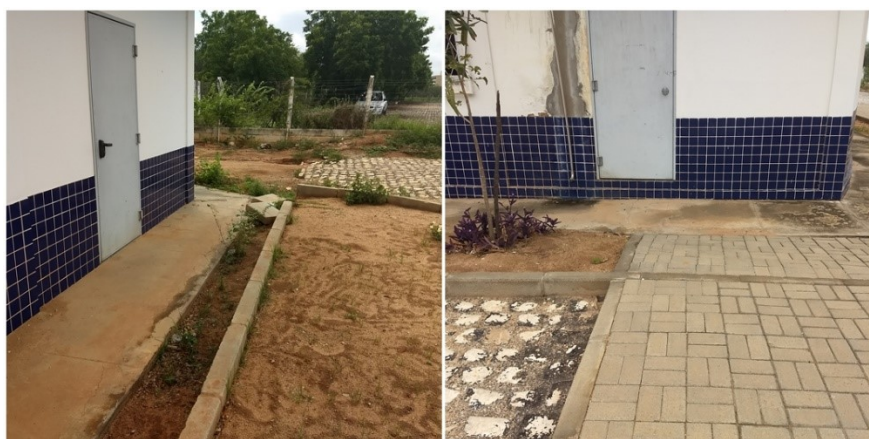
Figura 48 - Saídas de emergência com obstáculos e em desnível.

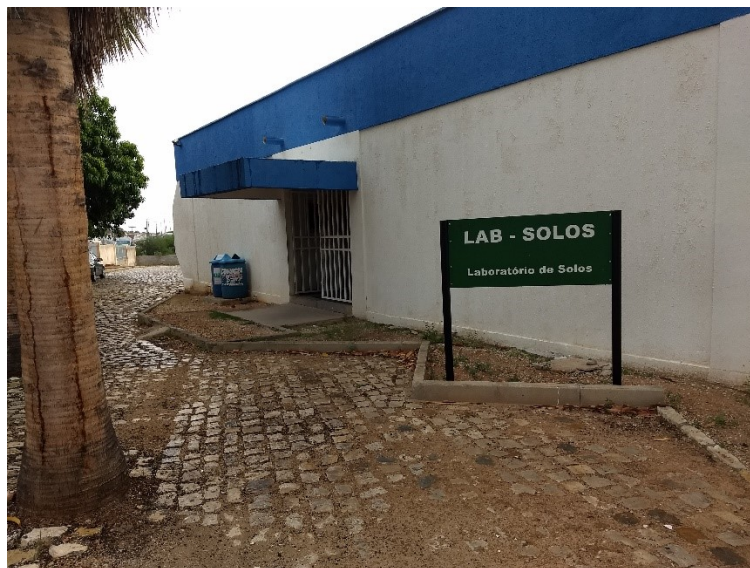
Figura 52 - Fachada do prédio do Laboratório de Solos (Ponto 2).

Figura 53 - Proposta de calçada com rampa de acesso para o prédio do Laboratório de Solos (Ponto 2).

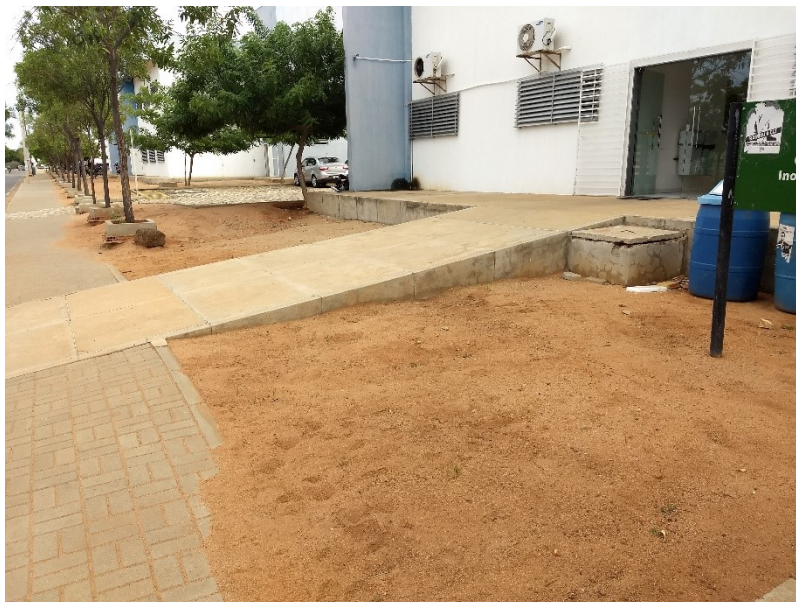
Figura 54 - Rampa de acesso para o prédio do Centro Integrado da Inovação Tecnológica do Semi-Árido (Ponto 6).

aproveitasse o espaço na frente do edifício e que não interferisse na segurança da calçada (Figura 55).

Figura 55 - Proposta de melhoria para acesso ao prédio do Centro Integrado da Inovação Tecnológica do Semi-Árido (Ponto 6).

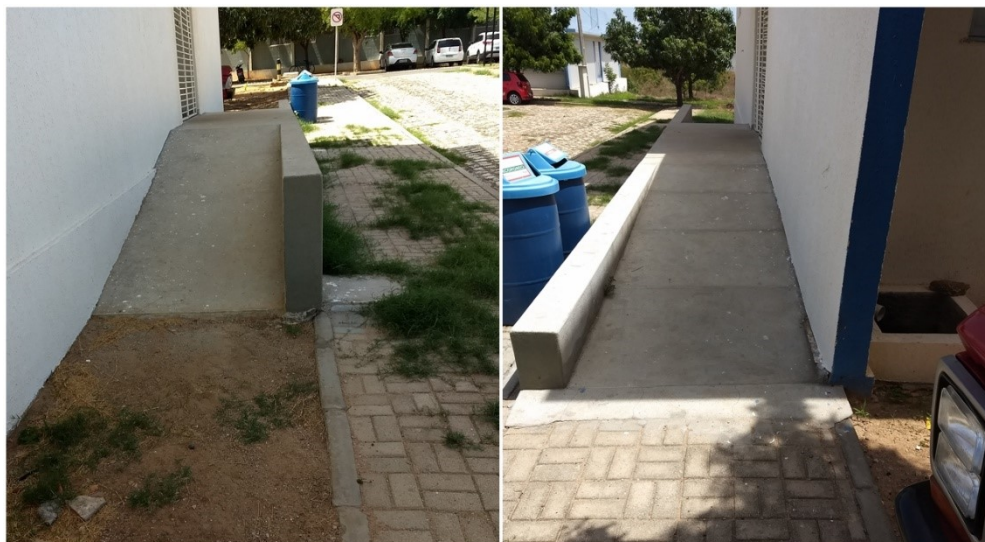
Figura 56 - Rampa de acesso para o prédio do Laboratório de Tecnologia de Alimentos (Ponto 8).

Figura 57 - Proposta de melhoria de acesso ao prédio do Laboratório de Tecnologia de Alimentos (Ponto 8).
