# ANÁLISE DE FALHA DA MANGA DE EIXO DE UM VEÍCULO BAJA

Saulo Nogueira Valente<sup>1</sup>, Francisco Edson Nogueira Fraga<sup>2</sup>

**Resumo:** O presente trabalho teve como objetivo principal realizar uma investigação detalhada das possíveis causas que levaram à falha da manga de eixo do veículo baja da equipe Cactus Baja. A análise iniciou-se com um levantamento dos possíveis motivos que causaram a falha através de uma inspeção inicial do componente. Posterior a isto, foi escolhida a metodologia a ser utilizada na análise. Assim, utilizou-se a Árvore de Análise de Falha (FTA), por se tratar de um modelo consolidado na definição das causas da falha de um componente. Para uma análise mais precisa da superfície da falha, foi utilizado um Microscópio Eletrônico de Varredura (MEV), que permitiu relacionar as características da superfície com os modos de falha conhecidos. A resultante desta análise mostrou que a falha da manga de eixo ocorreu por conta dos esforços de flexão no olhal do montante, tendo como fator agravante as microfissuras na superfície do componente, que atuaram como concentrador de tensão e ponto de início da trinca. A análise fractográfica mostrou que a fratura

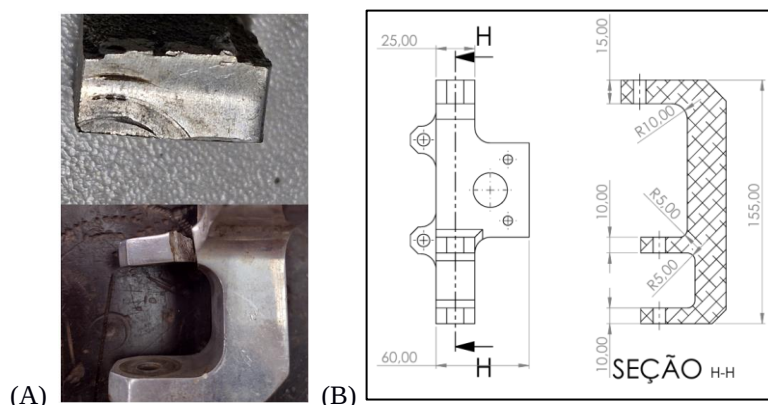
Figura 8: (A) Manga de eixo fraturada; (B) Dimensões da peça. (Autoria própria).

Assim, conforme a Figura 8, observou-se que a falha ocorreu sem deformação plástica visível a olho nu. Além disso, a superfície da fratura apresentou aspecto opaco enquanto a morfologia da superfície se apresentou de maneira fibrosa. Identificou-se também que a trinca se propagou das extremidades da peça em sentido ao centro da mesma onde por sua vez ocorreu a fratura.

Como propostas de solução para evitar futuras falhas dessa natureza, propõe-se, uma revisão dos cálculos para que haja um aumento no raio do filete, região onde a falha ocorreu, visto que o mesmo pode atuar como um concentrador de tensão favorecendo a fratura. Propõe-se também um melhor acabamento superficial no componente, visando eliminar microcavidades, microfendas e outros defeitos que podem atuar como pontos de partida para trincas. Por fim, sugere-se a implementação de uma manutenção preventiva, onde o componente passará por uma avaliação de sua integridade, com o objetivo de prever possíveis falhas.

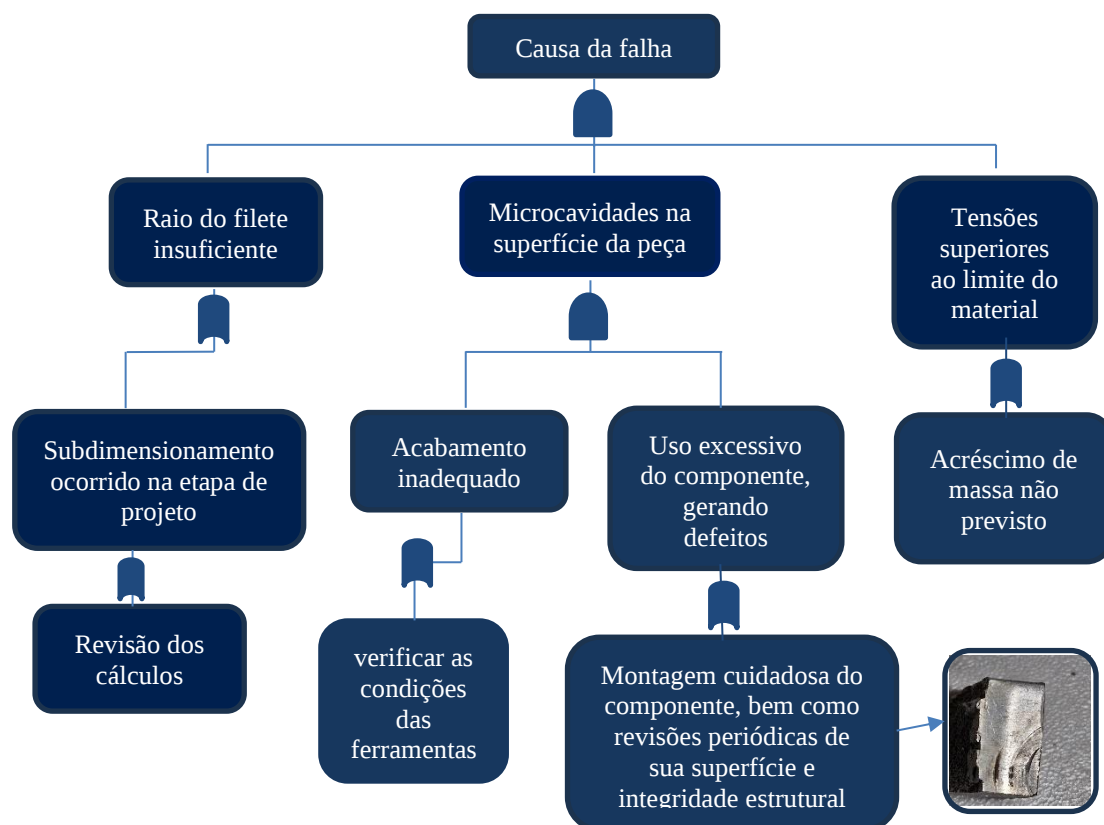
Figura 9: Árvore de Análise de Falha da manga de eixo. (Autoria própria).

Assim, conforme a Figura 9, primeira hipótese levantada foi referente ao raio do filete do componente, onde o mesmo poderia ser insuficiente e assim agir como um concentrador de tensão, tornando a região favorável ao surgimento de trincas. Na sequência, as microcavidades presentes na superfície do material também foram tidas como possíveis concentradores de tensão e pontos com potencial de iniciar a trinca por meio de nucleação. A terceira hipótese analisada levou em consideração a amplitude dos esforços aplicados ao componente, visto o protótipo sofreu acréscimo de massa em função da implementação do sistema 4x4, o que ocasionou uma condição de carregamento diferente daquele para o qual o componente foi projetado inicialmente, o que pode ter elevado as tensões a níveis superiores àqueles que foram considerados na fase inicial de projeto do componente.

Com base na árvore de falha e nas condições de carregamento exploradas foi possível filtrar os motivos que levaram a falha, sendo as microcavidades e imperfeições na superfície as hipóteses mais assertivas, como conta na árvore de falha.

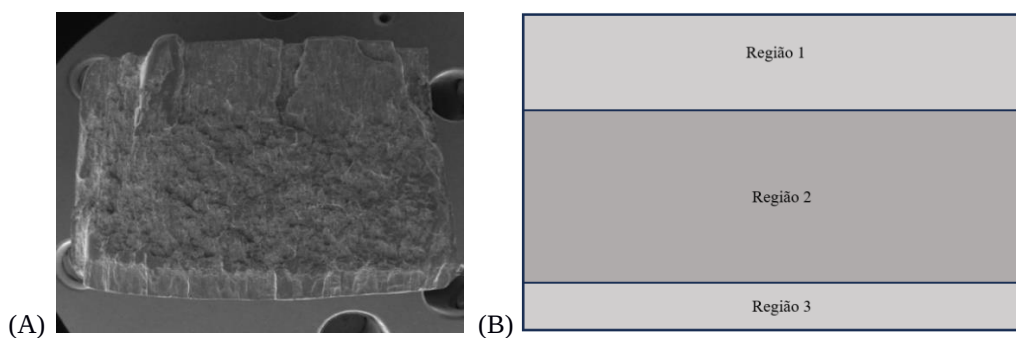
Figura 10: (A) Amostra utilizada no MEV; (B) Regiões de captura. (Autoria própria).

Com base nas condições de carregamento apresentadas neste trabalho e nas imagens obtidas pela análise fractográfica, pode-se afirmar que a fratura ocorreu por conta dos esforços de flexão exercidos sobre o olhal do montante. O movimento alternado da suspensão ao transpor os obstáculos fez com que o esforço de flexão se alternasse nas duas extremidades do olhal, fazendo com que as regiões 1 e 3 falhassem de maneira frágil, conforme fica claro na Figura 10 (A).

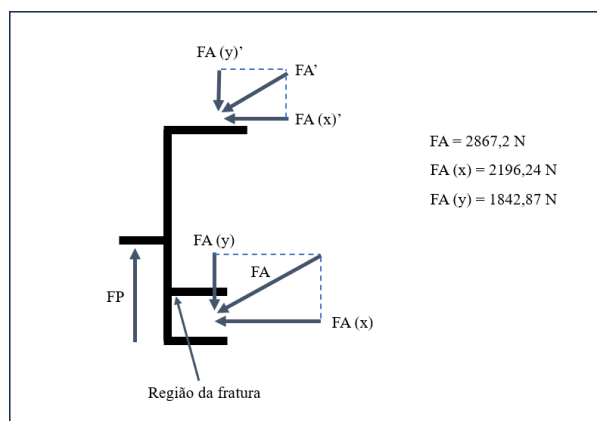
Figura 11: Diagrama de forças da manga de eixo. (Autoria própria)

Assim, conforme a Figura 11, observou-se que o olhal do montante, que é objeto dessa análise, foi submetido a esforços de flexão oriundos da componente vertical da força exercida pelo amortecedor (FA (y)), bem como pela força peso aplicada no sentido oposto. Ainda, o olhal foi submetido a esforços de compressão, que se originaram da componente horizontal da força exercida pelo amortecedor (FA (x)). As componentes de reação exercidas no ponto de pivotamento superior foram desprezadas.

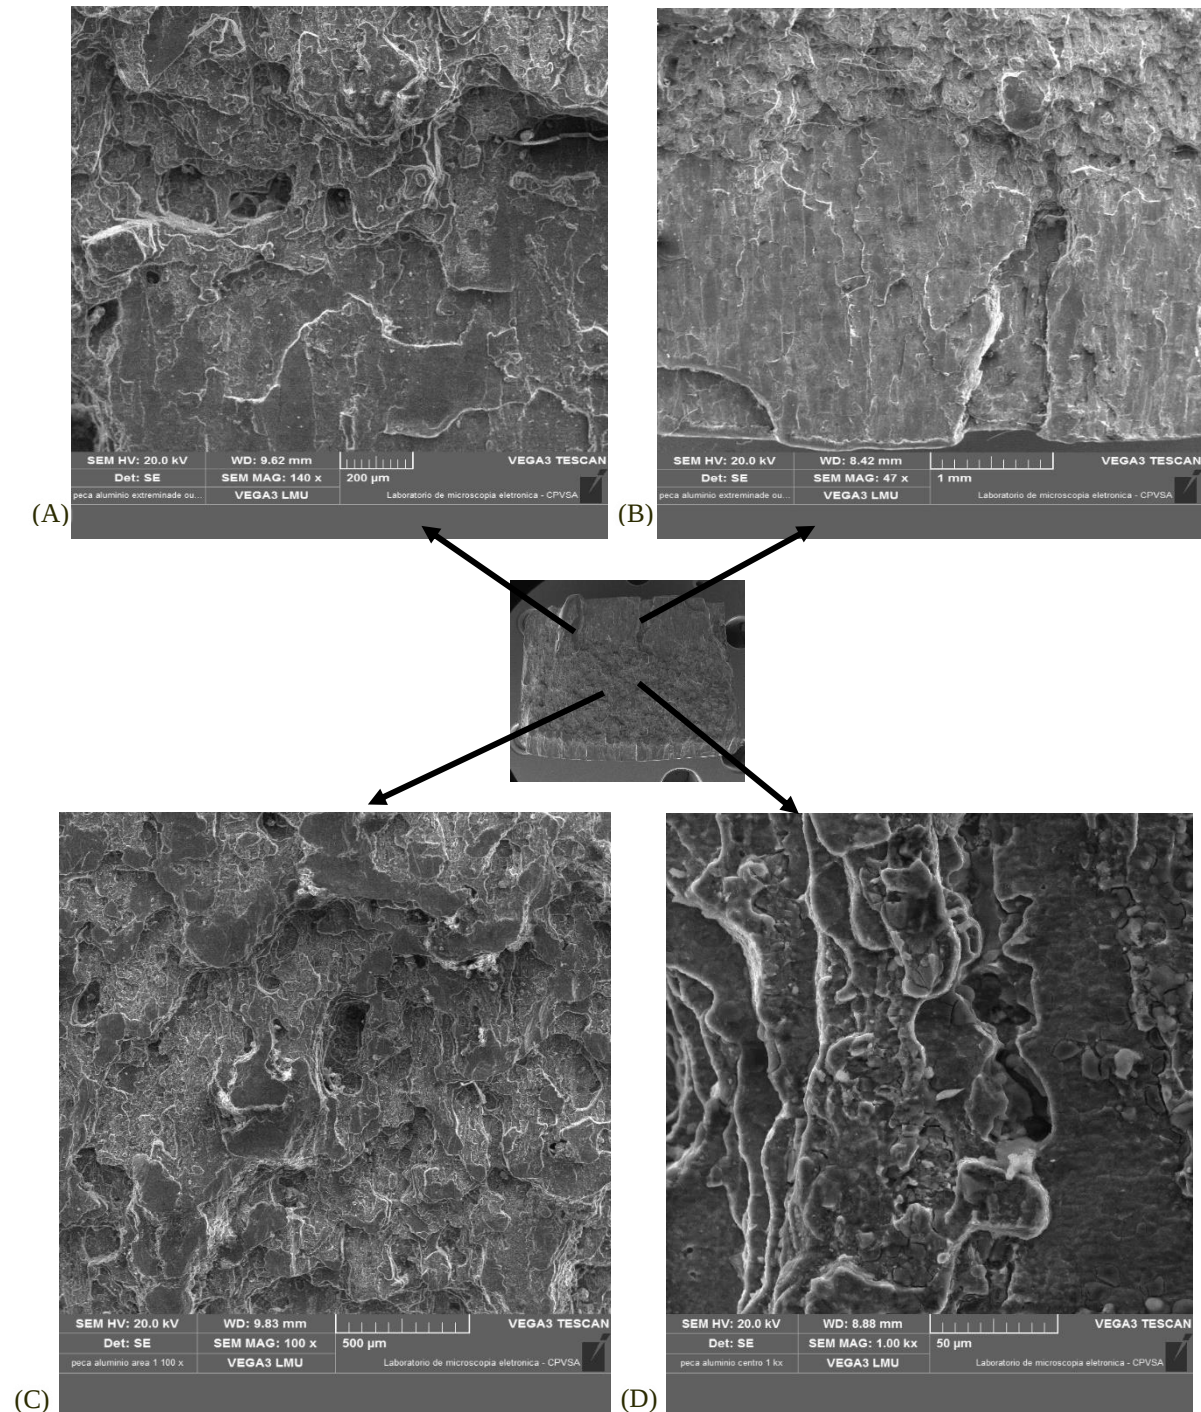
Figura 12: Imagens obtidas do MEV. As imagens (A), (B), (C) e (D), possuem ampliações de 140x, 1000x, 100x

e 47x. As escalas de ampliação são, respectivamente: 200  $\mu\text{m}$ , 1 mm, 500  $\mu\text{m}$  e 50  $\mu\text{m}$ . (Autoria própria).

De posse das imagens obtidas por meio da análise fractográfica, pode-se observar duas regiões com características microscópicas distintas. Notou-se que as regiões 1 e 3, conforme a Figura 10 (B), apresentaram um aspecto morfológico distinto, em comparação com a região central da amostra (região 2), como fica evidente na Figura 10. Nas regiões 1 e 3, observou-se características que apontam para o mecanismo de fratura frágil transgranular, pois não apresentaram deformação plástica e seu aspecto superficial se mostrou plano, mostrando que a fratura ocorreu ao longo dos planos cristalográficos, conforme a Figura 12 (B). Tais características se assemelham as mostradas na Figura 3.

A região 1, por sua vez, apresentou características marcantes de uma fratura dúctil. Pode-se observar na figura 12 (C) e na Figura 10 (A) que a superfície da fratura apresentou aspecto fibroso e enrugado, indicando deformação plástica dos grãos durante a ruptura, além de um aspecto opaco, características de uma fratura dúctil conforme destaca [7]. Outro aspecto característico de uma fratura dúctil que foi observado nas imagens é a presença de *dimples*, que são as pequenas microcavidades de formato aproximadamente arredondado, como pode ser facilmente observado na Figura 12 (C).

Comparando as imagens do MEV com as de [6] e [11], pode-se afirmar que falha ocorreu, inicialmente, de modo frágil, tendo como ponto de iniciação da trinca a superfície superior do olhal, que apresentou imperfeições na forma de pequenas ranhuras e cavidades, que são resultado do longo período de uso do componente (Figura 8). Por meios das imagens obtidas da região 2, pode afirmar que a falha nessa região ocorreu de modo dúctil, conforme as imagens obtidas no MEV e a comparação com as imagens de [5]. Portanto, pode-se afirmar que a fratura iniciou de forma frágil e findou de forma dúctil, apresentando aspectos característicos de cada modo de falha em cada região.
