# Diagnóstico e adequação à NR 10 e NBR 5410 em instalação elétrica comercial

**Resumo** — As normas regulamentadoras NR 10:2004 e NBR 5410:2004, tem como objetivo estabelecer requisitos para implementação de medidas de controle, estabelecendo condições que devem satisfazer às instalações elétricas de baixa tensão. Adequar-se a elas além de preservar a saúde e segurança, integridade de todos envolvidos direta ou indiretamente com instalações elétricas, torna a instalação mais eficiente, durável e confiável. Diante disso, o presente trabalho tem como objetivo realizar um diagnóstico energético de uma instalação elétrica comercial, sintetizando as coerências e incoerências normativas encontradas, desenvolvendo soluções para adequação e posteriormente realizando a correção das mesmas. Os resultados mostraram que as medidas indicadas e executadas, sanaram todas as anomalias na instalação elétrica tornando-a eficiente e segura.

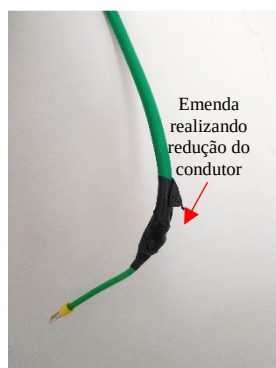
Na sequência da inspeção in loco das instalações através da observação do quadro, verificou-se a ausência de uma identificação coerente dos circuitos terminais, e também a diminuição da seção nominal do condutor de aterramento que era fornecida com seção de 16 mm<sup>2</sup> e foi reduzida para 4 mm<sup>2</sup> sendo conectado no barramento de terra do quadro como demonstrado na Fig. 2.

Fig. 2. Condutor de aterramento com diminuição da seção nominal (Autoria Própria)

- Instalação de dispositivos supressores de surto neutro e fase bem como instalação do dispositivo diferencial residual.
- Correção da diminuição da seção nominal do aterramento fornecido pelo edifício com substituição da emenda de 4 mm<sup>2</sup> para 16 mm<sup>2</sup>.

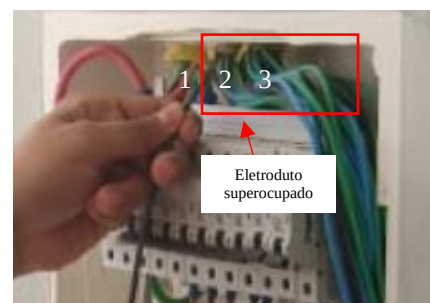
Foi observado também a existência de um disjuntor diferencial residual, o mesmo estava desconectado e sem utilização. A alta taxa de ocupação dos eletrodutos 2 e 3 é demonstrado na Fig. 3, utilizados para circuitos terminais. Em contrapartida, no eletroduto 1 de alimentação vinda do prédio, a ocupação está coerente com a NBR 5410 onde, a taxa máxima de ocupação de eletrodutos em relação à área da seção transversal não deve ser superior a 53% para um condutor ou cabo, 31% para dois condutores ou cabos e 40% para três ou mais condutores ou cabos.

Fig. 3. Quadro de distribuição da clínica (Autoria Própria)

A alta taxa de ocupação dos eletrodutos foi sanada através da criação de um BEL (Barramento de Equipotencialização Local), desafogando os eletrodutos 2 e 3 mostrado na Fig.3 que estavam muito preenchidos, sendo necessário o corte de alguns condutores que iriam ser substituídos para conseguir retirá-los. O BEL foi instalado em uma caixa secundária possuindo apenas um barramento de terra para aterramento das massas, e o mesmo barramento conectado ao principal por um condutor de 16 mm<sup>2</sup>, alterando de forma insignificante a impedância do aterramento anterior.

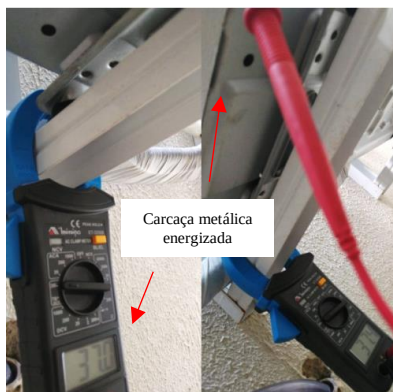
A ausência de aterramento nas TUG'S gerou instabilidade principalmente no equipamento de ultrassom e a ausência de aterramento das condensadoras e ausência de circuitos TUE'S, causou energização das carcaças chegando aproximadamente 40 V. Tal identificação está de acordo com as informações passadas pelo proprietário no primeiro contato com o mesmo e comprovadas através de teste com alicate amperímetro. A Fig. 4, mostra a carcaça de ar-condicionado energizada, onde na imagem retrata a medição de tensão é feita entra a carcaça de ar-condicionado e aterramento.

Fig. 4. Energização das carcaças dos ares-condicionados

- Correção dos circuitos sem aterramento e aterramento das carcaças metálicas das condensadoras dos aparelhos de ar condicionado, como também aterramento de toda iluminação.

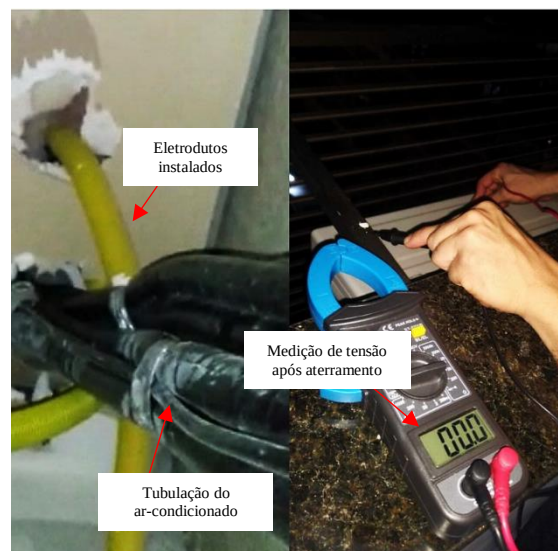
Na Fig. 5, é possível ver os novos eletrodutos instalados, e testagem da tensão nas carcaças, a testagem foi feita utilizando a grade parafusada no chão como referência 0 V em contato com a ponta de prova negativa e a positiva em contato com a carcaça da condensadora.

Fig. 5. Foto dos eletrodutos instalados e testagem da carcaça

Realizadas as correções foi possível sintetizar os resultados das mesmas. Com a instalação dos eletrodutos para a alimentação correta dos ares-condicionados, realizado o aterramento das carcaças para desenergização e dissociação de neutro e após testagem nenhuma das ocorrências anteriores se repetiram. Os equipamentos tiveram funcionamento mútuo,

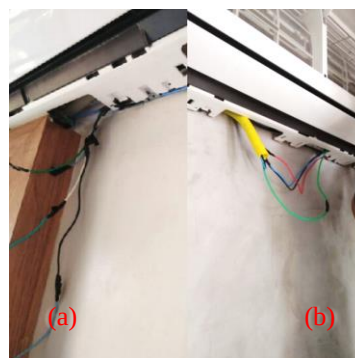
A Fig. 6, mostra a ligação anterior e a correção feita com condutores vindos da condensadora, a remoção de emendas malfeitas e correção das cores dos condutores determinados pela norma.

Fig. 6. Ligação anterior (a) incorreta e dos (b) novos condutores de alimentação das evaporadoras vindos do circuito interno das condensadoras

Com a nova alimentação das condensadoras, também foi possível levar a partir circuito interno das mesmas a alimentação para as evaporadoras, estando presente nesse circuito bornes necessários para a alimentação, uma vez que se tratava de ares-condicionados inverter e era a forma correta de ligação presente no manual ignorada anteriormente.

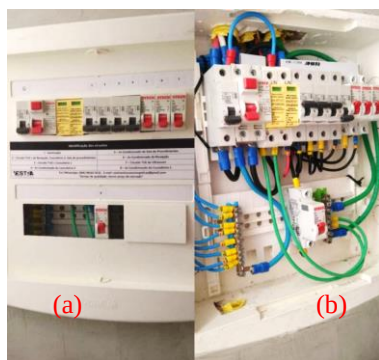
Os circuitos e componentes do quadro elétrico foram trocados e inseridos DPS fase e neutro e disjuntor diferencial residual, protegendo contra surto de tensão e correntes que poderiam causar choques elétricos. Os condutores de saída foram marcados e identificados de acordo com diagrama unifilar. Bem como a etiquetagem para definição de cada circuito foi feita facilitando manobras e trazendo maior segurança. A Fig. 8, mostra as alterações e correções citadas.

Fig. 8. Registro da parte interna e externa do quadro elétrico (a) Identificação dos circuitos terminais (b) Componentes e dispositivos instalados

No quadro elétrico foram marcados os circuitos terminais e identificados através de etiquetas e devidamente sinalizados na parte externa. Também foram instalados supressores de surto fase e neutro e um disjuntor diferencial residual para toda a instalação.

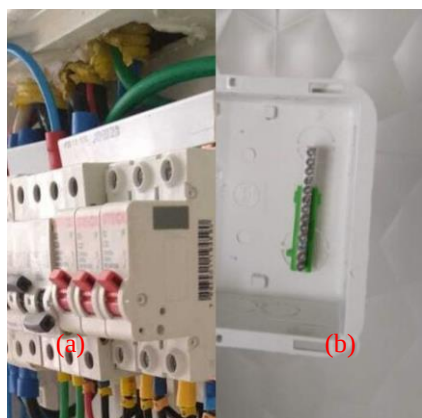
A instalação do BEL sanou os problemas causados devido à alta taxa de ocupação, bem como liberou a seção transversal do eletroduto prevista em norma para as configurações da instalação. A NBR 5410:2004 permite o compartilhamento de terra, medida aplicada visando melhor custo benefício e evitando maiores intervenções civis. A Fig. 9, mostra a nova taxa de ocupação e o BEL instalado.

Fig. 9. (a) Eletrodutos 1 e 2 com taxa de ocupação menor (b) Caixa de sobrepor com barramento BEL

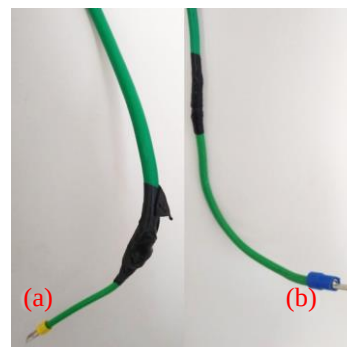
Através do aumento do condutor terra fornecido pelo prédio de 16 mm<sup>2</sup>, com a união para o um de mesma seção nominal e isolamento com fita de alta fusão na junção, foi possível chegar até o ponto de conexão no barramento com a seção nominal correta, a diminuição tinha sido feita devido condutor do prédio não chegar até o barramento. Com a correção da diminuição incoerente da seção nominal do fio de aterramento, tornou o aterramento seguro e coerente com o previsto em norma, conforme mostra Fig. 10.

Fig. 10. Correção da emenda do condutor de terra com seção nominal diminuída (a) Emenda com cabo de 4 mm<sup>2</sup> e fita isolante comum (b) Emenda com fio de 16 mm<sup>2</sup> e fita de alta fusão

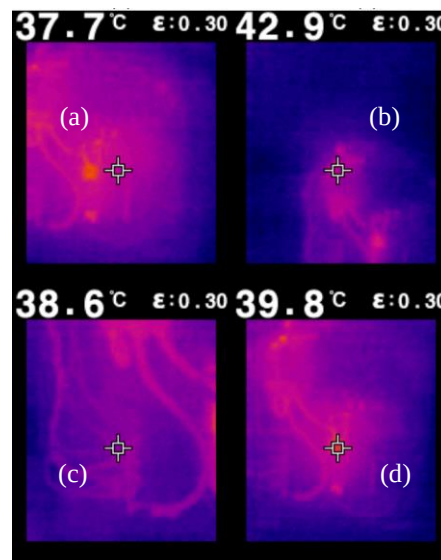
Por fim, as imagens termográficas, que serão apresentadas nos resultados da intervenção, possibilitaram a observância de pontos quentes no quadro elétrico, e os circuitos de uso específico demonstraram aquecimento, aquecimento este que possivelmente estava relacionado às incoerências dos circuitos terminais, e também com seção nominal incoerentes com a NBR 5410, como mencionado anteriormente.

Efetuada todas as correções propostas e analisados os resultados, foi tirada a termografia do quadro corrigido para a observância da temperatura de funcionamento e pontos quentes. Após as correções propostas e executadas, a temperatura de funcionamento de toda parte interna do quadro não ultrapassou 43° C graus e não apresentando variância maior que 5° C graus. Demonstrando funcionamento sem pontos quentes, como pode ser visto na Fig. 11.

Fig. 11. Foto (a) Imagem térmica do barramento de terra; (b) Imagem térmica do disjuntor geral; (c) Imagem térmica do barramento de neutro; (d) Imagem térmica do disjuntor do ar-condicionado do consultório 1. (Autoria própria)
