AVALIAÇÃO DAS PATOLOGIAS ENCONTRADAS NA RN-072 QUE LIGA AS  
CIDADES DE LUCRÉCIA À UMARIZAL

Caraúbas/RN, Maio de 2016

Trabalho de Conclusão do curso de Bacharelado em Ciência e Tecnologia da Universidade Federal Rural do Semi-Árido (UFERSA), Campus Caraúbas, como exigência final para obtenção do título de Bacharel em Ciência e Tecnologia.

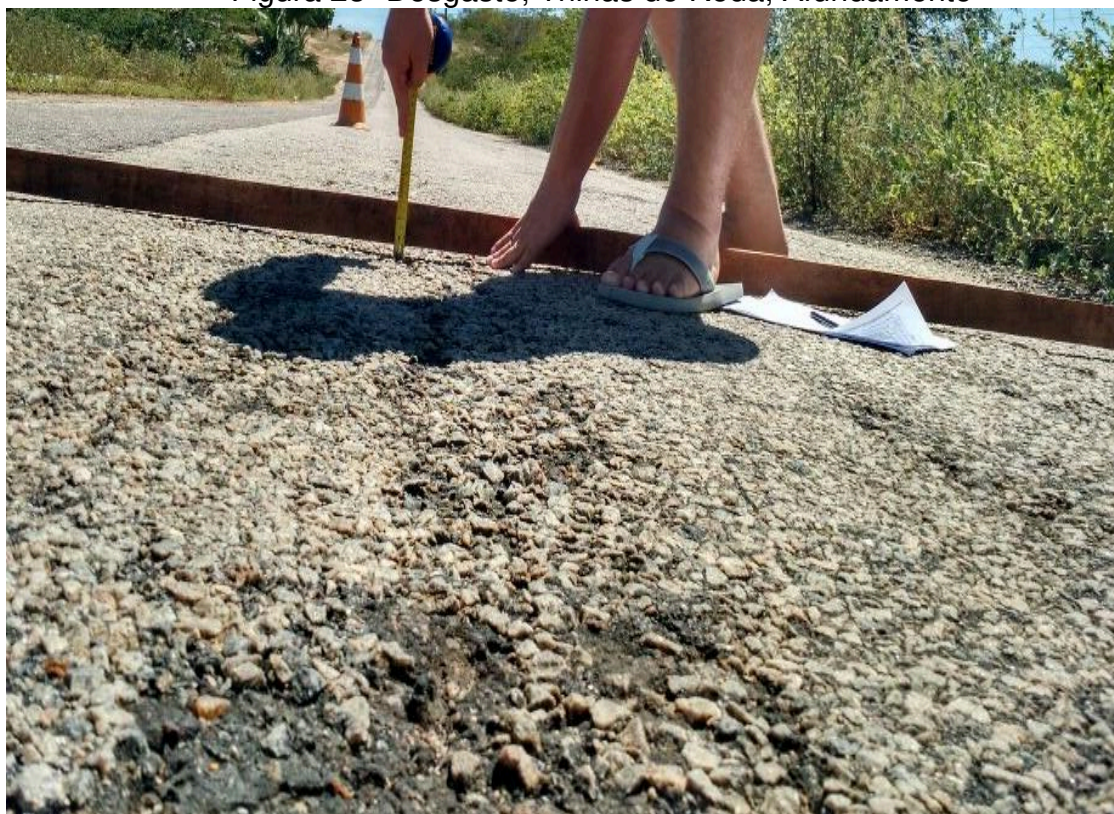
Figura 23- Desgaste, Trilhas de Roda, Afundamento

Um fato curioso encontrado foi o grande número de afundamentos, que é uma patologia geralmente encontrada em rodovias que tem um fluxo rodoviário pesado, ou seja, veículos de grande cargas, que não é a realidade da RN-072.
