**PATOLOGIAS NAS EDIFICAÇÕES: ESTUDO DE CASO NUMA CRECHE NO  
MUNICÍPIO DE JOSÉ DA PENHA – RN.**

Monografia apresentada a Universidade Federal Rural do Semi-Árido como requisito para obtenção do título de Bacharel em Interdisciplinar em Ciência e Tecnologia.

Têm-se como objetivo geral desenvolver um estudo qualitativo das condições atuais da edificação em que se encontra a creche Maria Dália da Silveira, situada no município de José da Penha – RN.

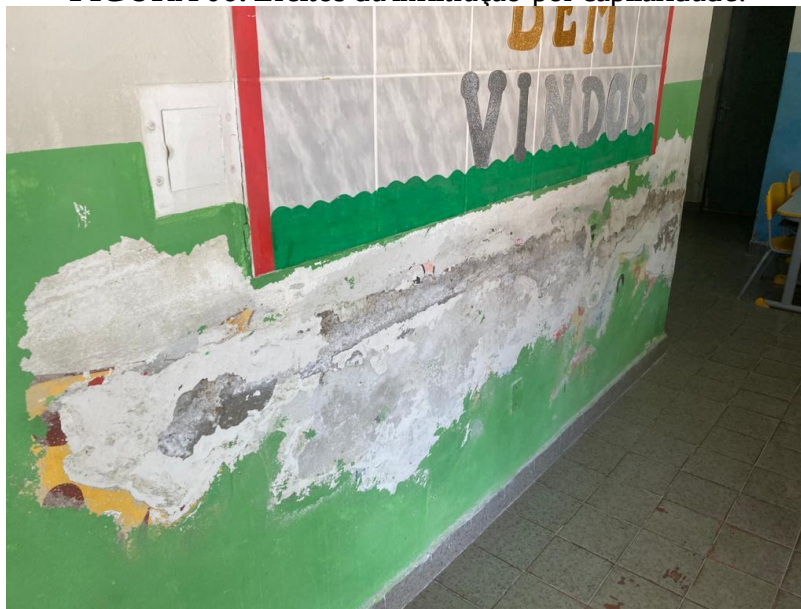
Diante das condições expostas, esse processo pode ocorrer de forma contínua, capaz de provocar a degradação de pinturas, rebocos, sendo capaz de afetar até a parte estrutural de uma edificação. Pois sua atuação pode destruir o revestimento, e conseqüentemente, expor a parte interna da edificação.

**FIGURA 06:** Efeitos da infiltração por capilaridade.

É possível observar o descascamento na superfície da alvenaria, manifestação provocada pela infiltração, através de reações químicas nos materiais devido a presença de areia contaminada, filito argiloso e silte, os quais se expandem em contato com a umidade, provocando um aumento volumétrico do revestimento. Assim, cria-se tensões que ultrapassam

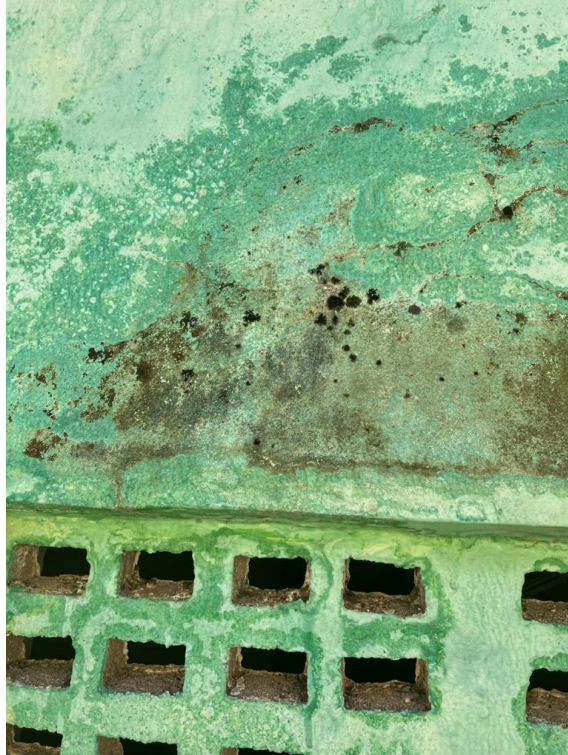
**FIGURA 07:** bolor na alvenaria externa do banheiro.

Para que ocorra o reparo do bolor, todos os meios de infiltrações devem estar solucionados, no local que exista os microrganismos é recomendado a lavagem do local com hipoclorito de sódio, realizar uma escovação para a remoção de todo o material solto. Além disso, a iluminação e ventilação dos cômodos devem ser levados em consideração, a fim de minimizar futuros problemas na parte interna após finalizada a construção.

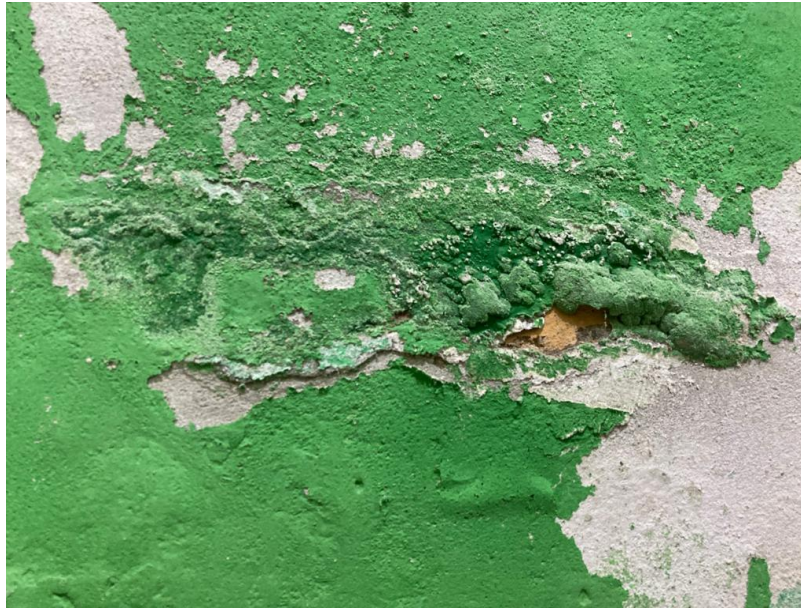
**FIGURA 08:** Bolhas

Essa patologia manifesta-se com maior ocorrência em pinturas impermeáveis, como é o caso do presente estudo, em que se tem dificuldade na evaporação da água de infiltração.

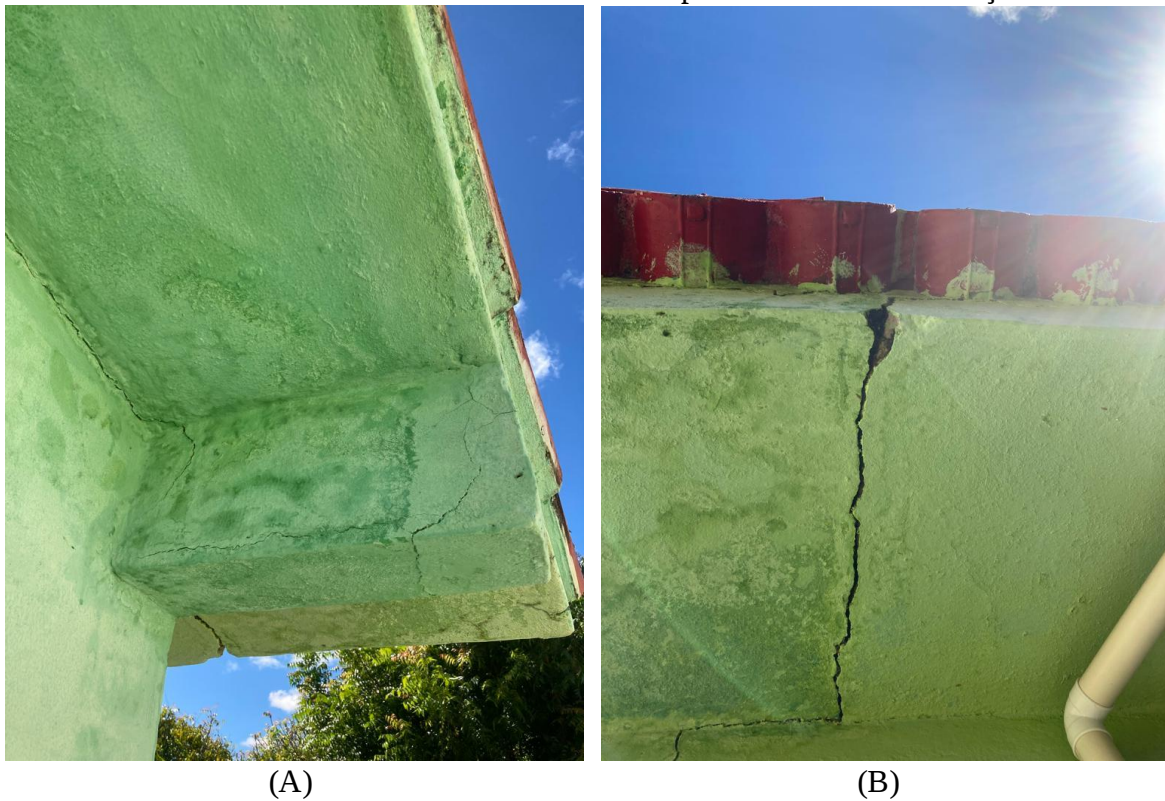
Visto isso, a figura 09 mostra a atuação desse defeito, possivelmente ocasionado pela sobrecarga aplicada pela laje na estrutura, decorrente da tensão no local a qual é maior que a capacidade de resistência mecânica. Possível ausência de projeto é o principal fator para essas ocasiões.

**FIGURA 09:** fissuras na lateral direita da parte externa da edificação.

Nesta situação, pode-se ver uma fissura horizontal, com abertura aproximada de 1 mm na parte inferior, tendo um aumento gradativo até sua parte superior, sendo classificada como trinca. Esta progressão pode ter sido causada pela deterioração natural com o passar dos anos mediante a falta de reparos e sua presença pode resultar em infiltrações, propiciando ao surgimento de outras enfermidades como a corrosão das armaduras e a deterioração do concreto, reduzindo a durabilidade da estrutura.

Referente ao tratamento de fissuras pode depender da profundidade no elemento estrutural e sua causa. Para a situação mencionada deve-se verificar as condições internas da armadura, analisando também as cargas atuantes, caso necessário profissional especializado na área para a definição do melhor método corretivo.

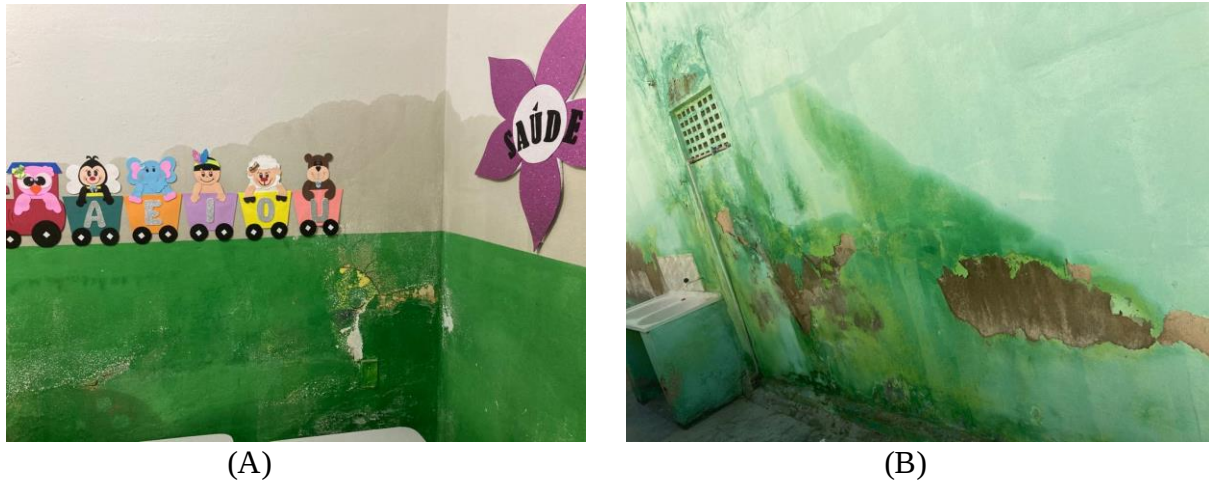
Na Figura 10 é possível verificar que a umidade é intensa, deixando o ambiente insalubre influenciando na sensação térmica e com cheiro desagradável, interferindo no conforto dos usuários, pois a presença de umidade permite o desenvolvimento de fungos e bolor, sendo o mal cheiro decorrentes dos microrganismos presentes.

**FIGURA 10:** Forte umidade na alvenaria

Na parte externa, apresentada na Figura 10, nota-se a presença de vazamento na instalação hidráulica, a identificação do local é difícil, pois está embutida na alvenaria e atua em boa parte da parede. Com isso, o revestimento deve ser retirado para a correção da rede, logo a forte presença desta umidade pode ocasionar a deterioração das armaduras, por meio da corrosão

A direção aponta que essa problemática apareceu após a conclusão da última reforma na creche. Situação casual, podendo ter sua origem devido a tubulação mal encaixada, perfurações ou quebra da rede durante as tarefas desempenhadas, em que a presença de água/umidade contribui como principal fator para o surgimento de manifestações patológicas e deterioração da obra.

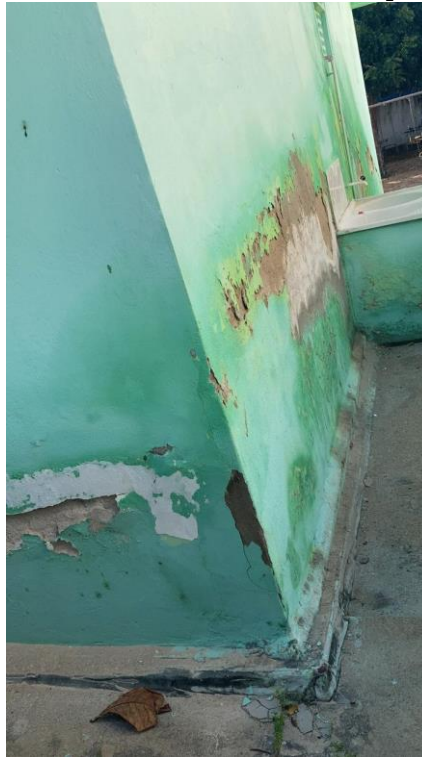
Nesta situação, é visível o descolamento e expansão do revestimento e a presença de empolamento do reboco, o qual apresenta som cavo quando solicitado a percussão e de fácil remoção.

**FIGURA 11:** Descolamento com empolamento.

Estancar a presença de infiltrações na localidade é o primeiro passo para solucionar essa situação, visto que, essa patologia provoca alteração na superfície, exigindo a recuperação da área afetada, sendo necessário sua remoção e realizado uma limpeza para posterior correção, sugere-se a impermeabilização como prevenção para situações futuras.
