UNIVERSIDADE FEDERAL RURAL DO SEMI-ÁRIDO  
PRÓ-REITORIA DE GRADUAÇÃO  
CENTRO DE ENGENHARIAS  
CURSO DE ENGENHARIA CIVIL

**ANÁLISE QUANTITATIVA DAS ESTRUTURAS DO ESTACIONAMENTO DO  
TEMPLO SEDE DA ASSEMBLEIA DE DEUS UTILIZANDO A METODOLOGIA  
GDE/UnB**

Monografia apresentada à Universidade Federal Rural do Semi-Árido como requisito para obtenção do título de Bacharel em Engenharia Civil.

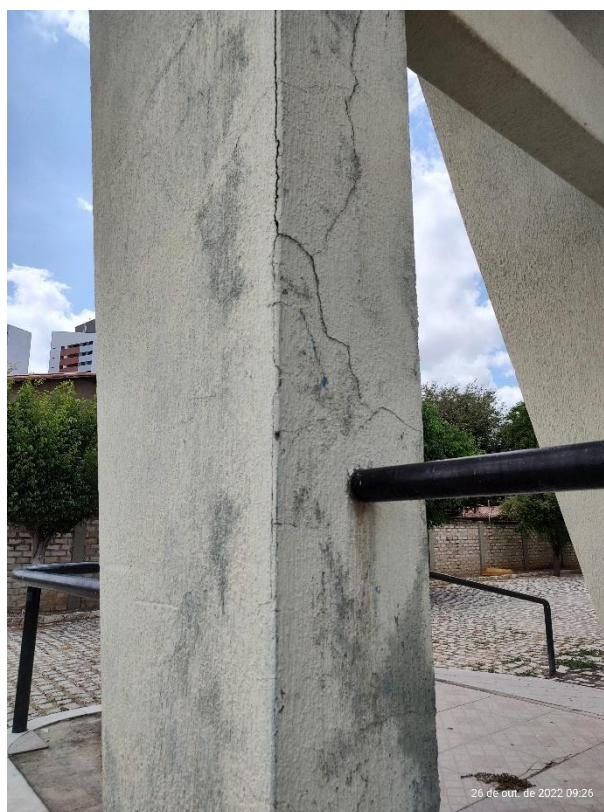
A Figura 15 apresenta o pilar P7 contendo fissuras com aberturas acima do permitido por norma ( $F_i = 3$ ), bem como manchas escuras de pouca extensão, mas significativas ( $F_i = 2$ ).

Figura 15 – Fissuras e manchas presentes no pilar P7

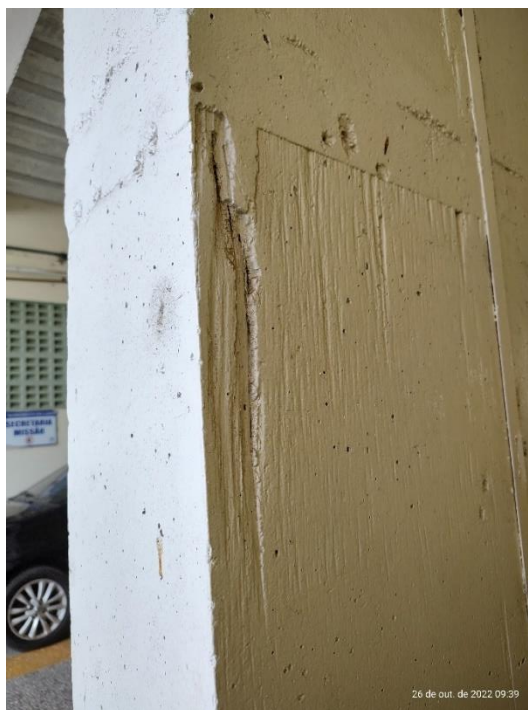
Já a Figura 16 apresenta o pilar P45 contendo, além de falhas de concretagem pela fácil, apesar de sutil ( $F_i = 1$ ), identificação dos agregados na superfície do concreto, deslocamento

considerável, devido a exposição de armadura, mesmo que sem sinais visuais de corrosão ( $F_i = 3$ ).

Figura 16 – Falhas de concretagem e deslocamento no pilar P45

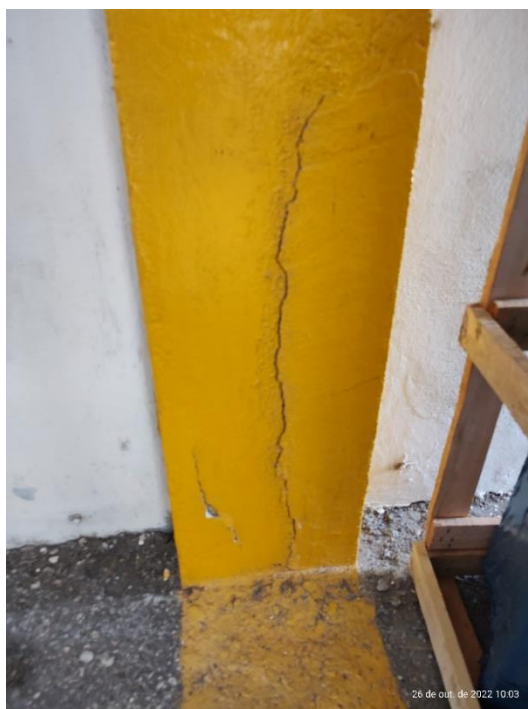
A Figura 17 apresenta uma fissura expressiva no pilar P74 ( $F_i = 3$ ).

Figura 17 – Fissura no pilar P74

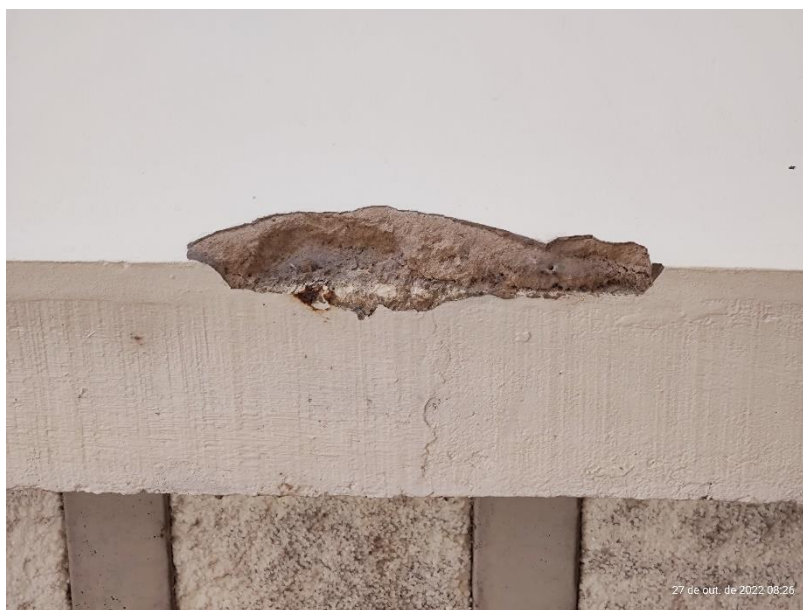
Partindo para as vigas, a Figura 18 apresenta um deslocamento na viga V32 com lascamento de grandes proporções, com exposição da armadura ( $F_i = 3$ ), bem como corrosão da armadura com manifestação leve por ter pequenas manchas ( $F_i = 2$ ).

Figura 18 – Desplacamento e corrosão da armadura da viga V32

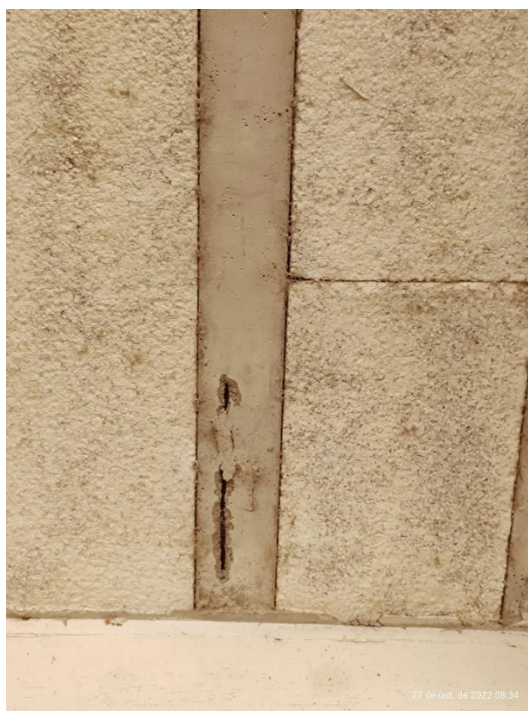
As Figura 19 e 20, por sua vez, apresentam falha de concretagem significativa em relação às dimensões da peça da laje L2 ( $F_i = 2$ ), deslocamento com lascamento de grandes proporções, com exposição da armadura da nervura ( $F_i = 3$ ) e manifestações leves de corrosão de armaduras com pequenas manchas ( $F_i = 2$ ).

Figura 19 – Desplacamento e corrosão de armadura da laje L2

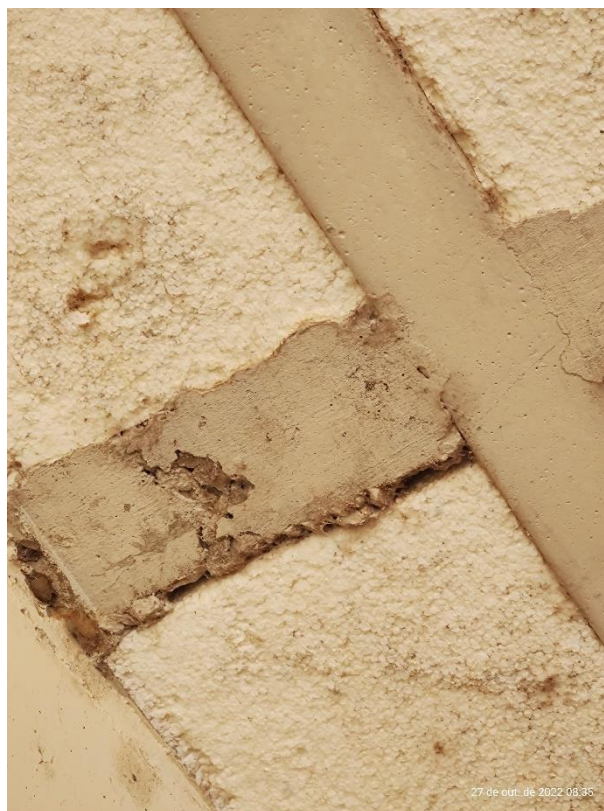
Figura 20 – Falha de concretagem na laje L2

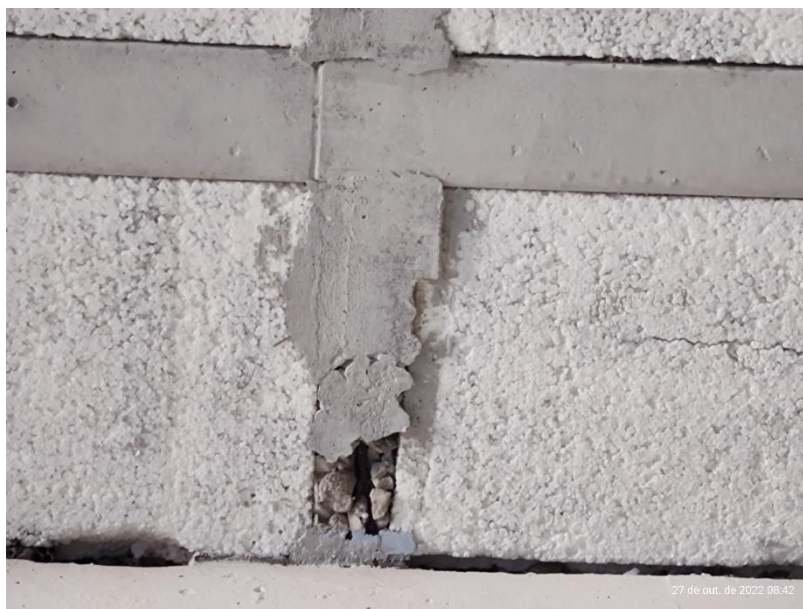
A Figura 21 apresenta uma falha de concretagem significativa em relação às dimensões da peça, com ampla exposição da armadura da laje L10.

Figura 21 – Falha de concretagem na laje L10

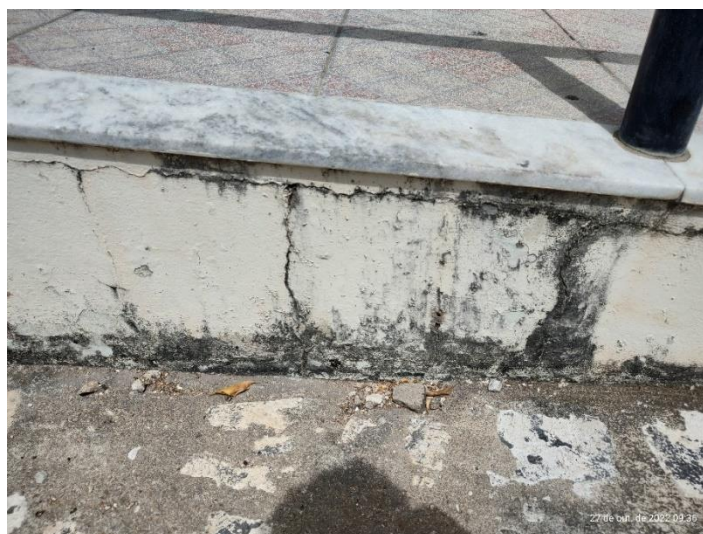
As Figuras 22 e 23 referentes à rampa R4, apresentam manchas escuras de pouca extensão, mas significativas ( $F_i = 2$ ), eflorescência com manchas de pequenas dimensões ( $F_i=2$ ), deslocamento com pequenas escamações do concreto ( $F_i=2$ ) e fissuras com aberturas excessivas, porém, estabilizadas ( $F_i=3$ ).

Figura 22 – Manchas escuras e eflorescência na rampa R4

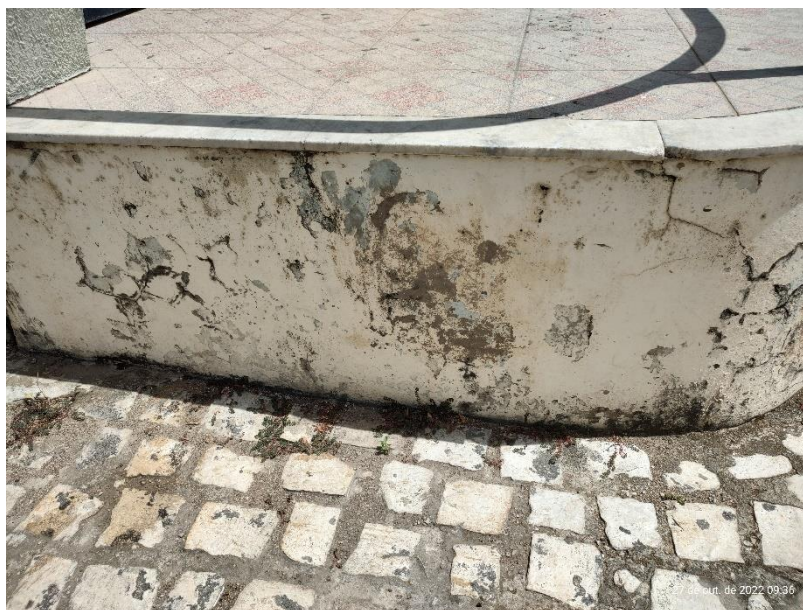
Figura 23 – Fissuras e deslocamento na rampa R4

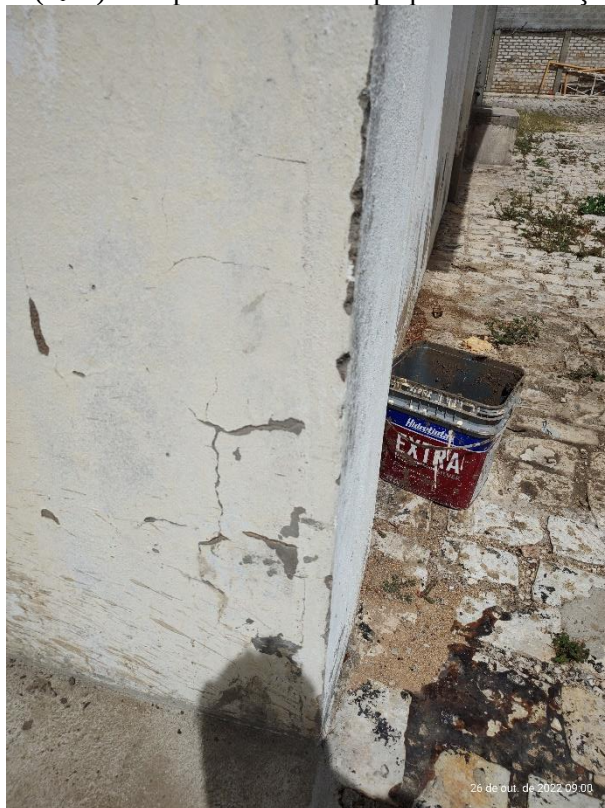
Figura A.1 – Fissuras ( $F_i=1$ ) e deslocamento com pequenas escamações ( $F_i=2$ ) do pilar P4

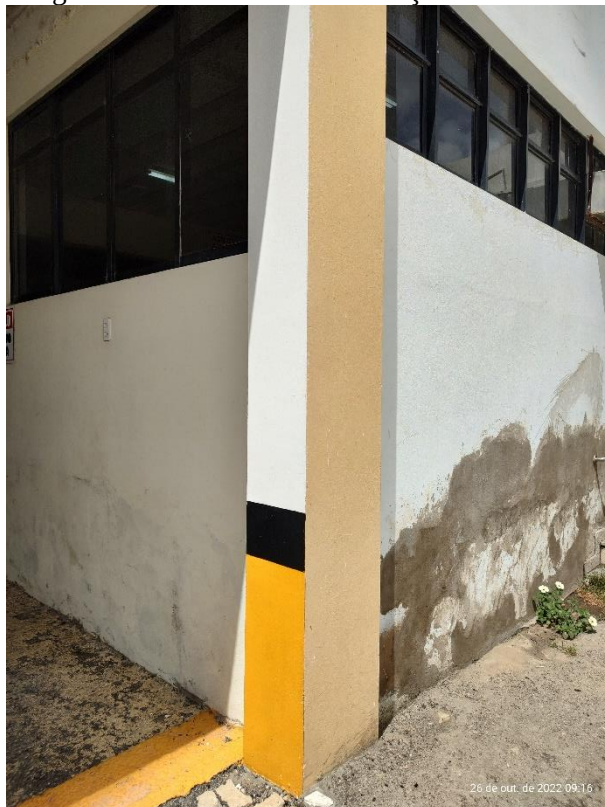
Figura A.2 – Pilar P12 em condições excelentes

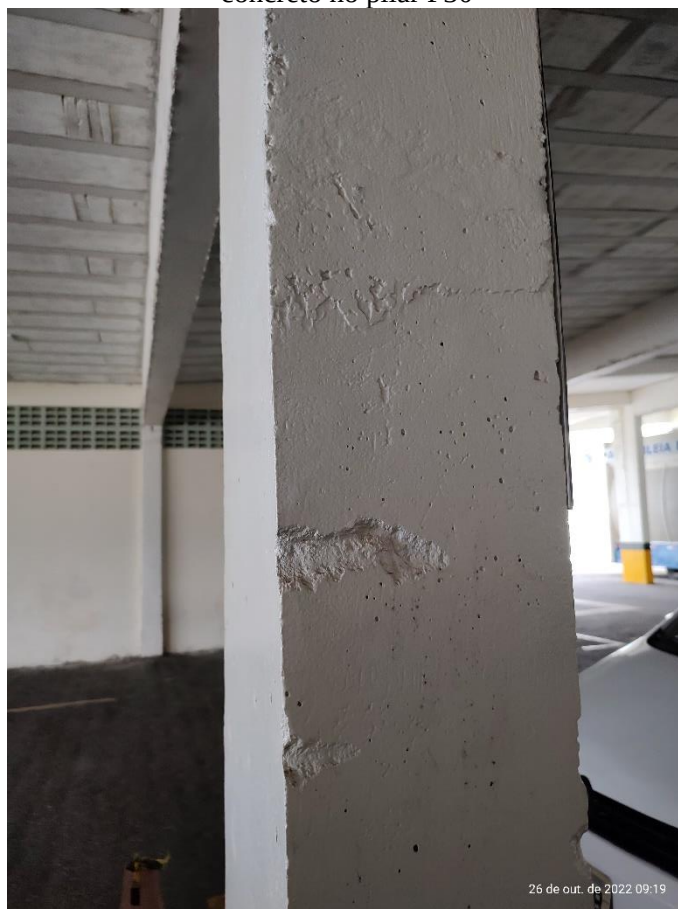
Figura A.3 – Falha de concretagem superficial ( $F_i=1$ ) e deslocamento com pequenas escamações do concreto no pilar P30

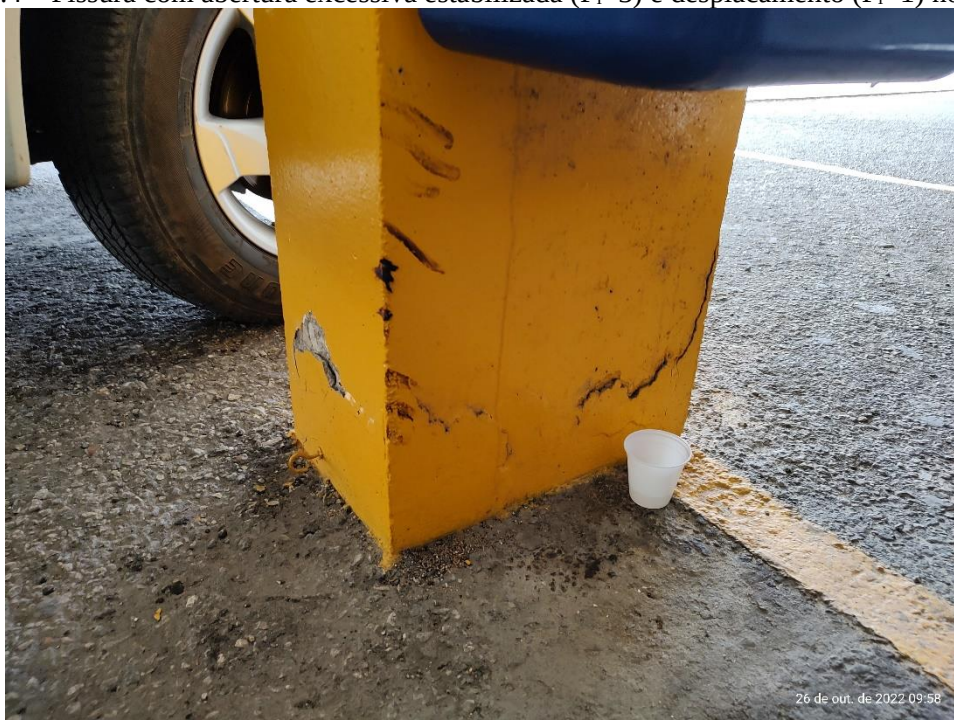
Figura A.4 – Fissura com abertura excessiva estabilizada ( $F_i=3$ ) e deslocamento ( $F_i=1$ ) no pilar P78

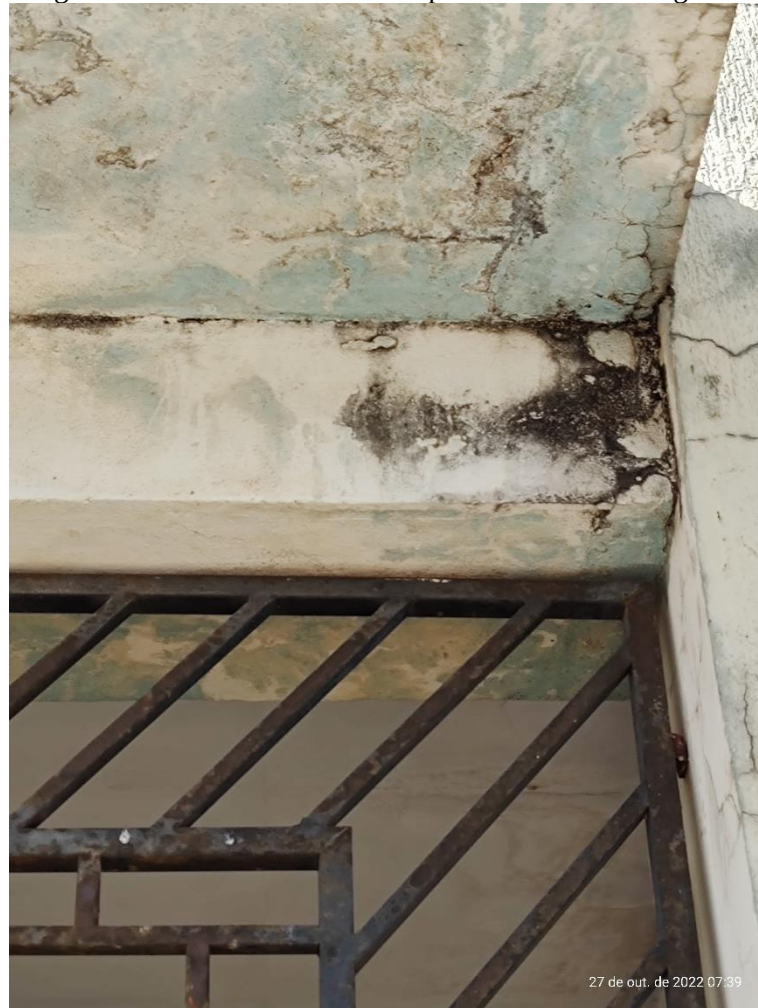
Figura A.5 – Manchas escuras de pouca extensão na viga V1

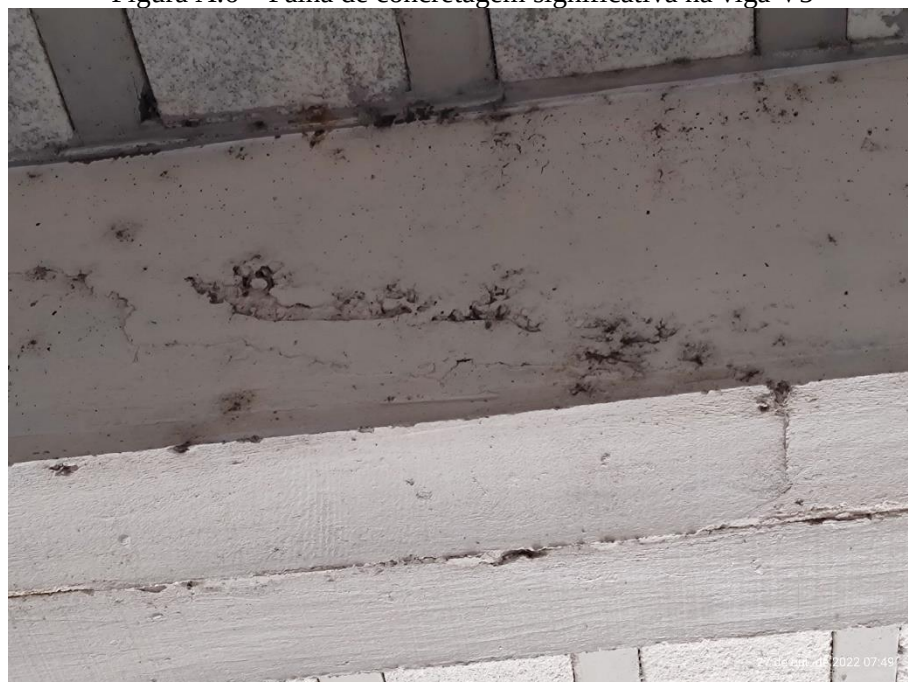
Figura A.6 – Falha de concretagem significativa na viga V5

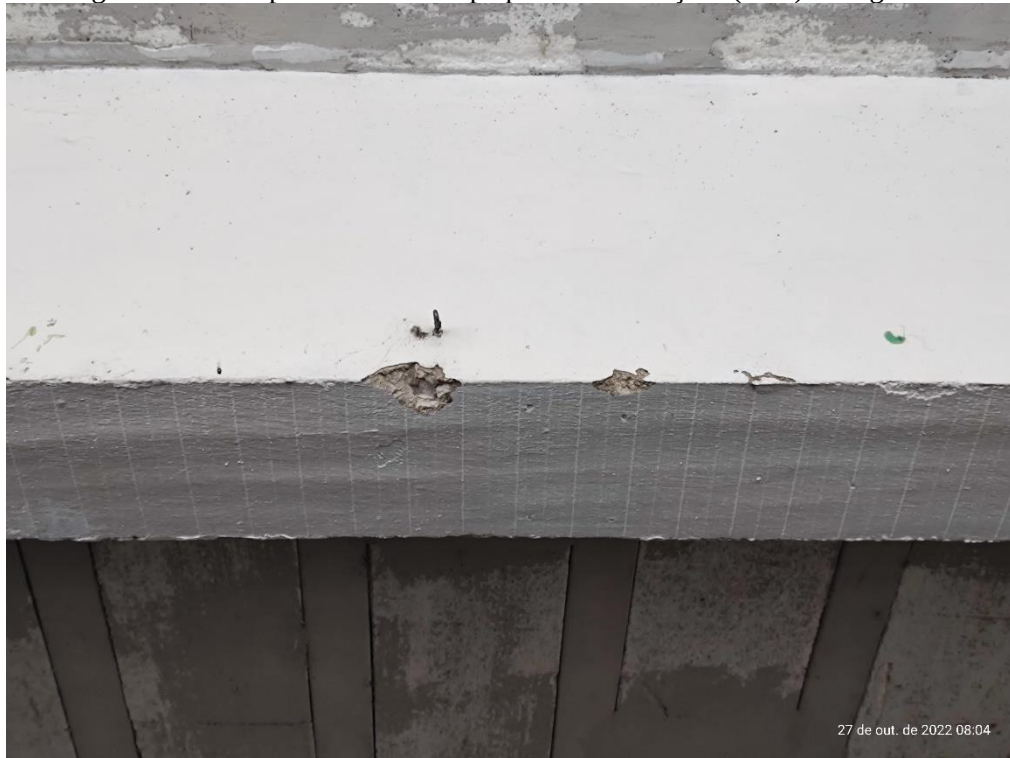
Figura A.7 – Desplacamento com pequenas escamações ( $F_i=2$ ) na viga V13

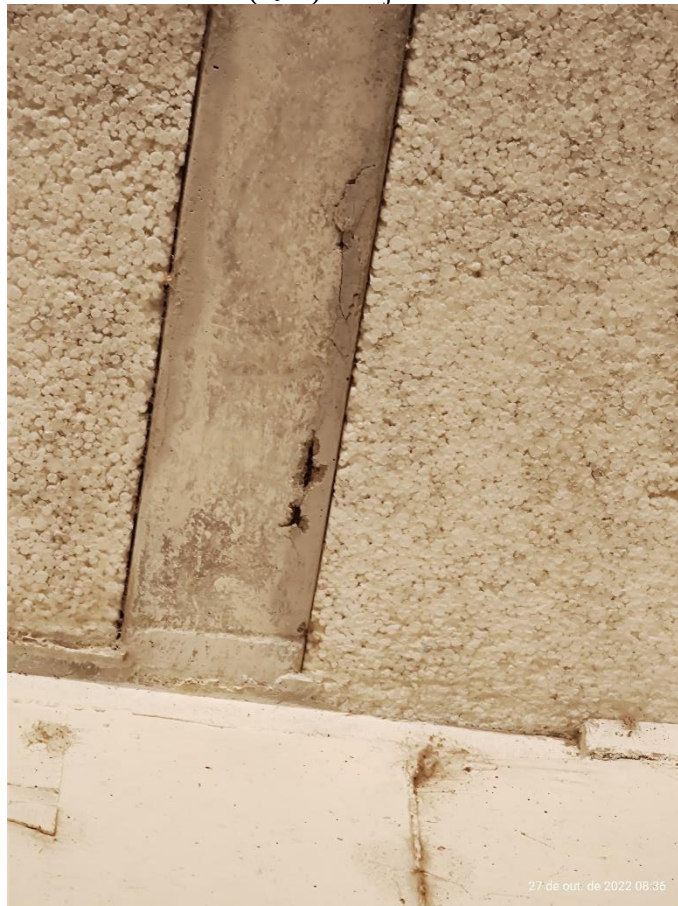
Figura A.8 – Desplacamento com exposição da armadura ( $F_i=3$ ) e corrosão com pequenas manchas ( $F_i=2$ ) na laje L3

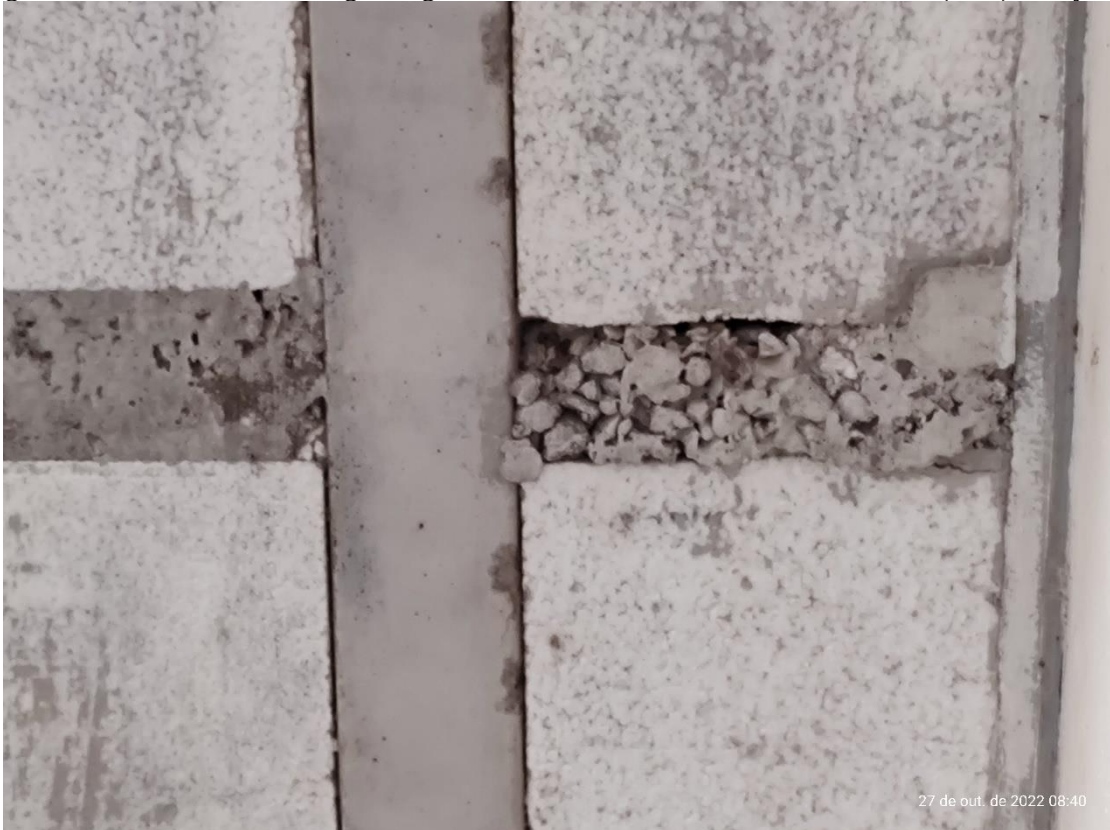
Figura A.9 – Falha de concretagem significativa deixando a armadura vulnerável ( $F_i=3$ ) na laje L6

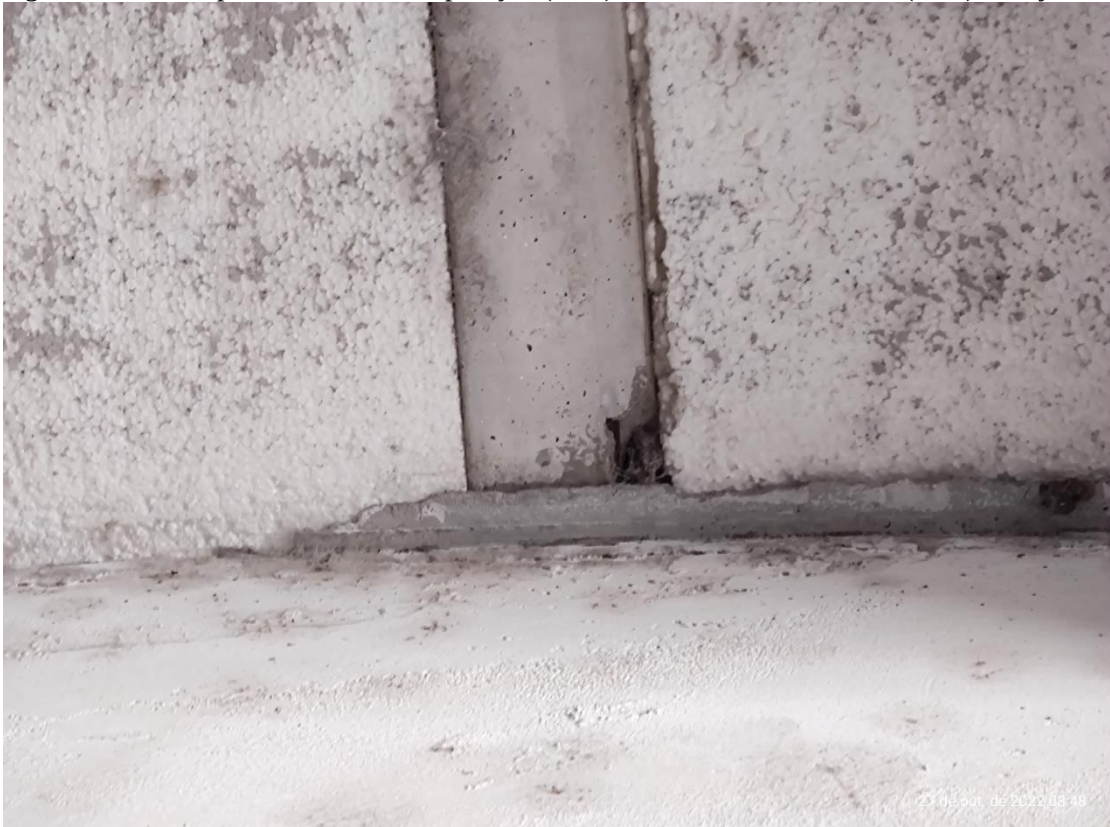
Figura A.10 – Desplacamento com exposição ( $F_i=3$ ) e corrosão da armadura ( $F_i=2$ ) na laje L12

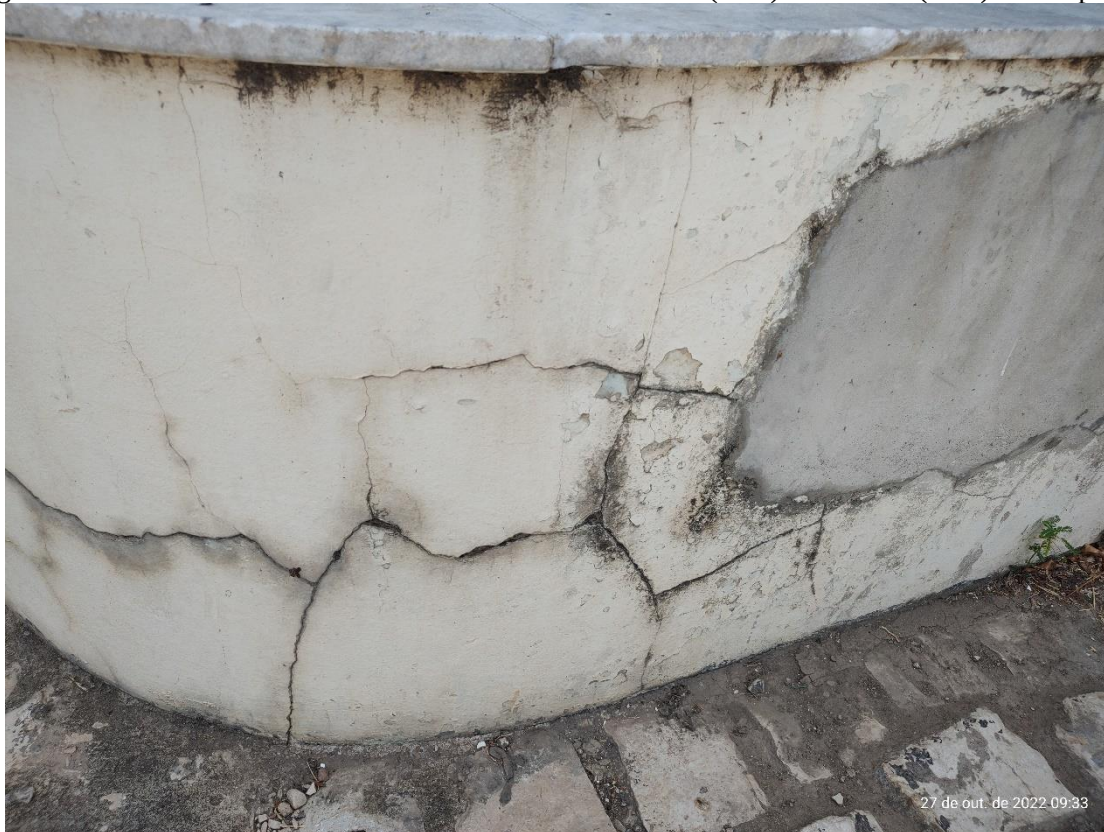
Figura A.11 – Fissuras com aberturas excessivas estabilizadas ( $F_i=3$ ) e manchas ( $F_i=2$ ) na rampa R1

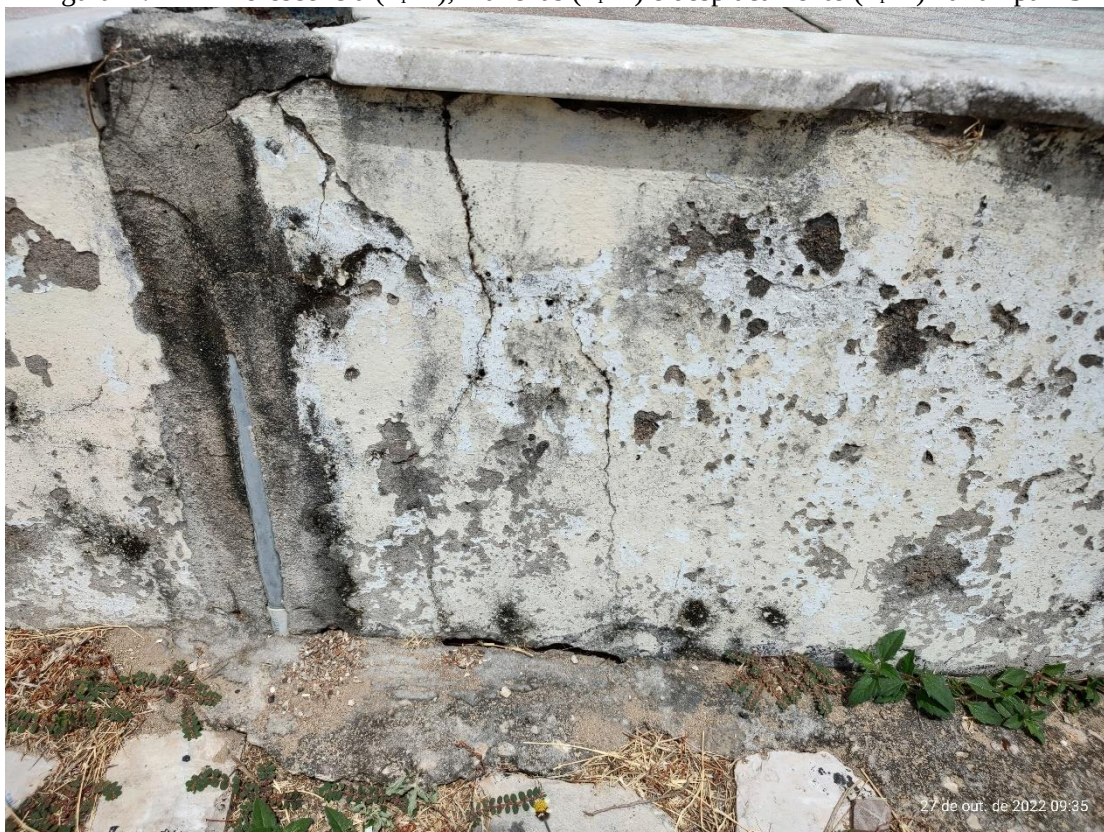
Figura A.12 – Eflorescência ( $F_i=2$ ), manchas ( $F_i=2$ ) e deslocamento ( $F_i=2$ ) na rampa R3

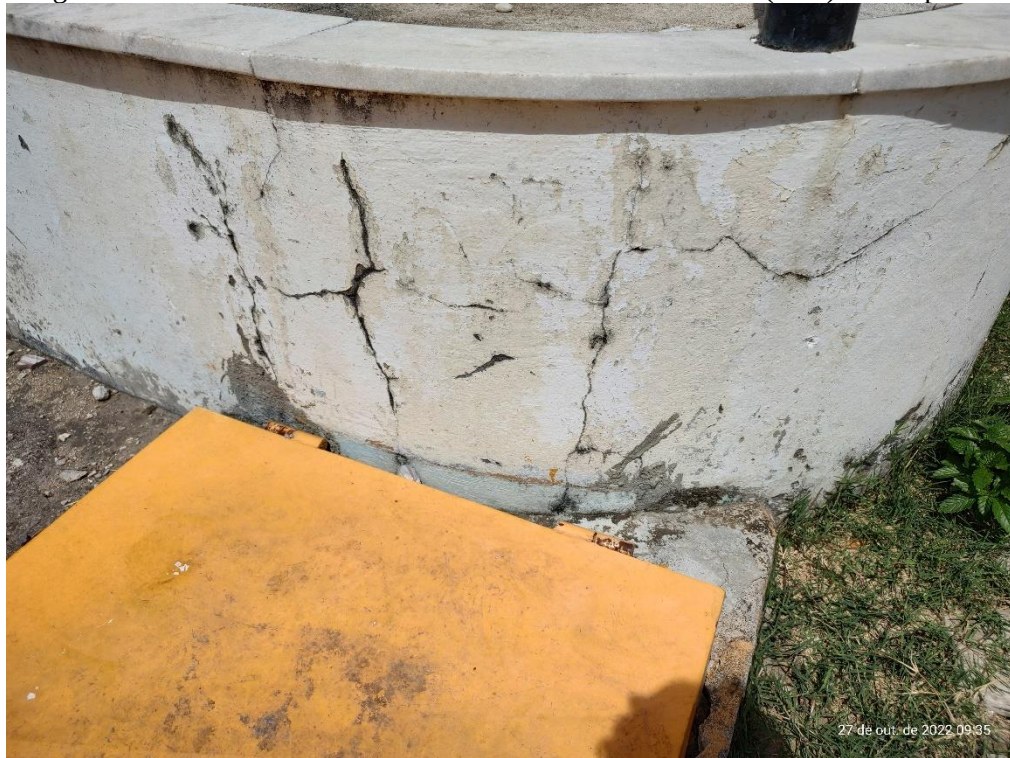
Figura A.13 – Fissuras com aberturas excessivas estabilizadas ( $F_i=3$ ) na rampa R3

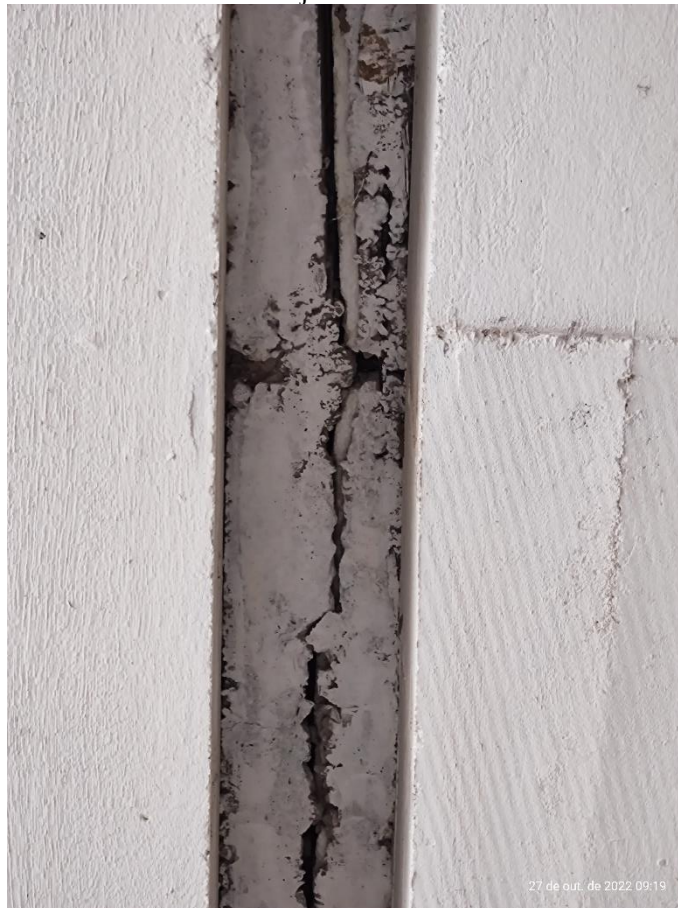
Figura A.14 – Presença de material não compressível na junta ( $F_i=3$ ) e desgaste do material ( $F_i=2$ ) na junta J4

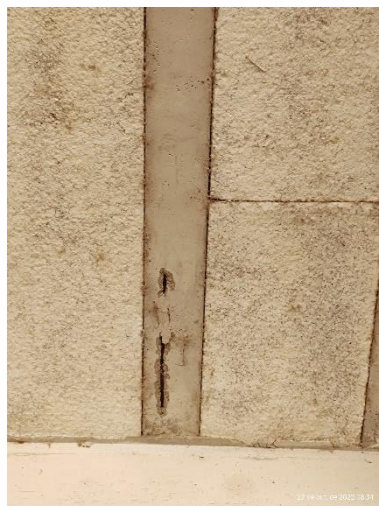
Figura D.1 – Desplacamento na laje 02

Na Figura D.1 pode-se perceber um deslocamento com exposição da armadura. À essa intensidade de manifestação, a Tabela 06 sugere o uso de Fator de Intensidade  $F_i = 3$  (e, portanto, será utilizada a equação 05 para o cálculo do Grau de Dano). De acordo com o Quadro 03, o Fator de Ponderação para essa patologia em laje é igual a 3. Sendo assim:

$$D = 8$$

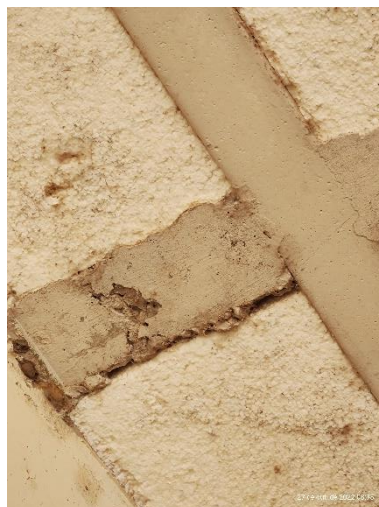
Figura D.2 – Falha de concretagem na laje 02

A Figura D.2, por sua vez, apresenta um exemplo de falha de concretagem presente na laje, manifestação essa que se demonstrou significativa em relação às dimensões da peça, porém, sem exposição da armadura. Portanto,  $F_i = 2$ . De acordo com o Quadro 03,  $F_p = 2$ .
