**APLICAÇÃO DA METODOLOGIA PAVER PARA ANÁLISE DE CONDIÇÃO DO  
PAVIMENTO EM TRECHO DA RN-233**

CARAÚBAS-RN  
2016

Trabalho de conclusão de curso apresentado à  
Universidade Federal Rural do Semi-Árido  
(UFERSA), como exigência final para  
obtenção do título de Bacharel em Ciência e  
Tecnologia.

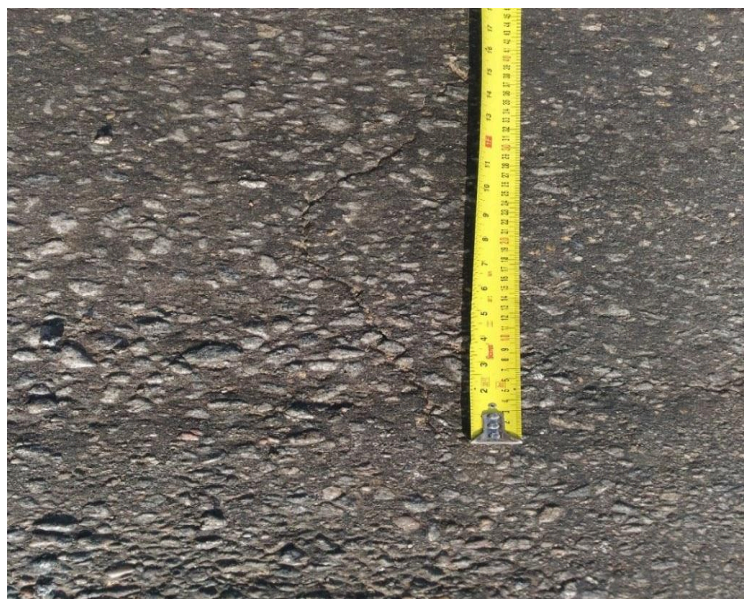
Figura 4.5- Trincamento Longitudinal

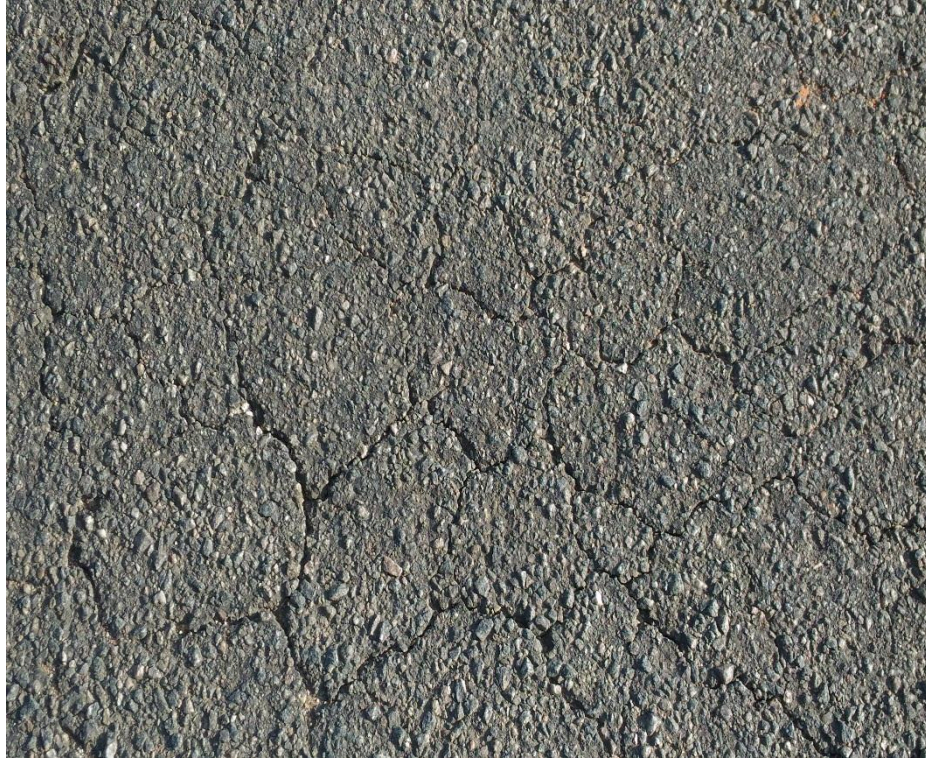
Figura 4.6 - Trincamento por Fadiga

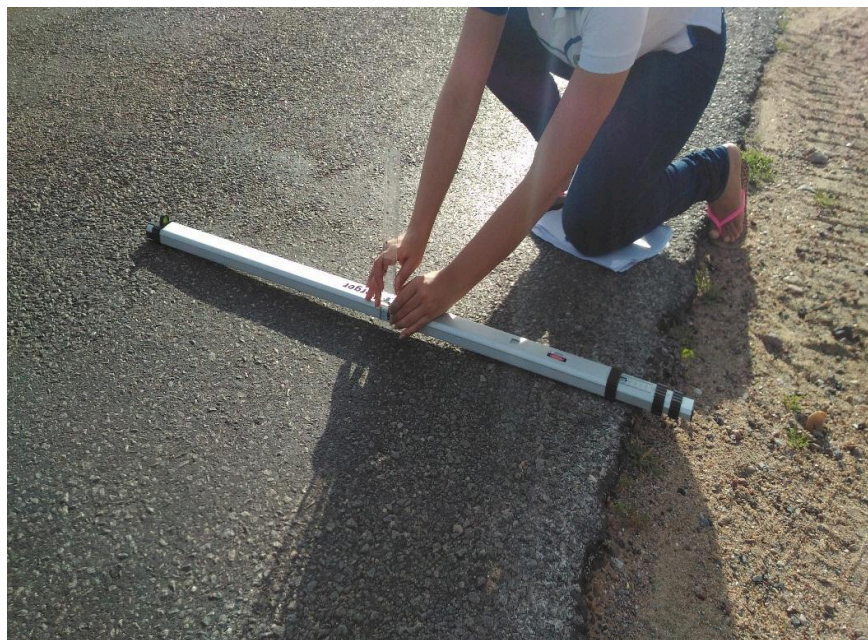
Figura 4.7 - Afundamento Local

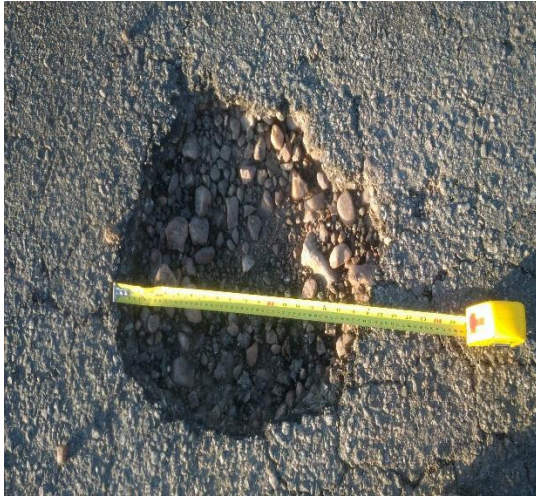
Figura 4.8- Buracos ou Panelas

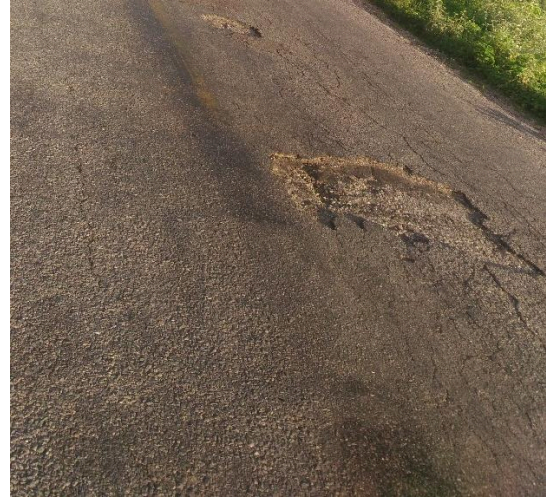
Figura 4.9- Buracos ou Panelas

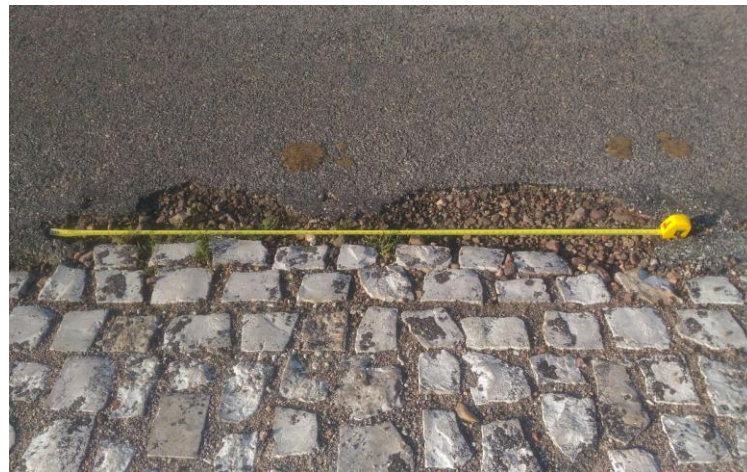
Figura 4.10- Buracos ou Panelas

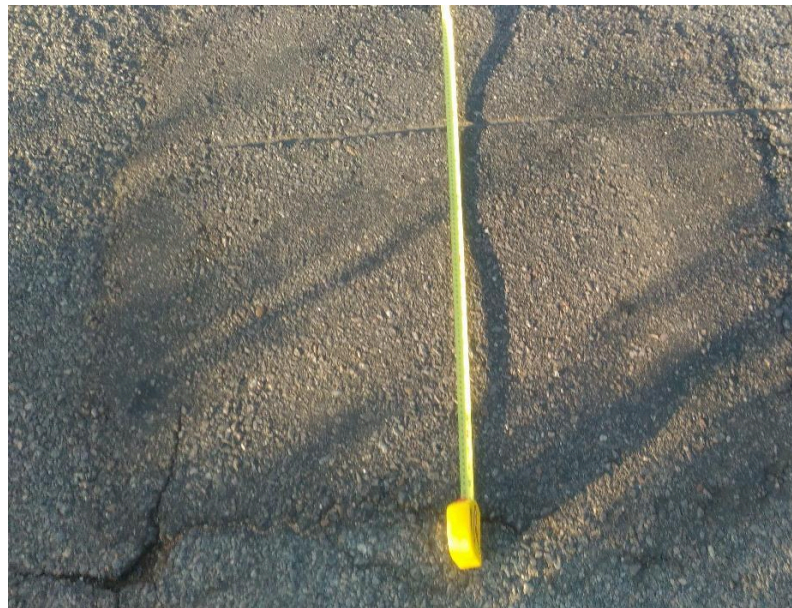
Figura 4.11- Remendo

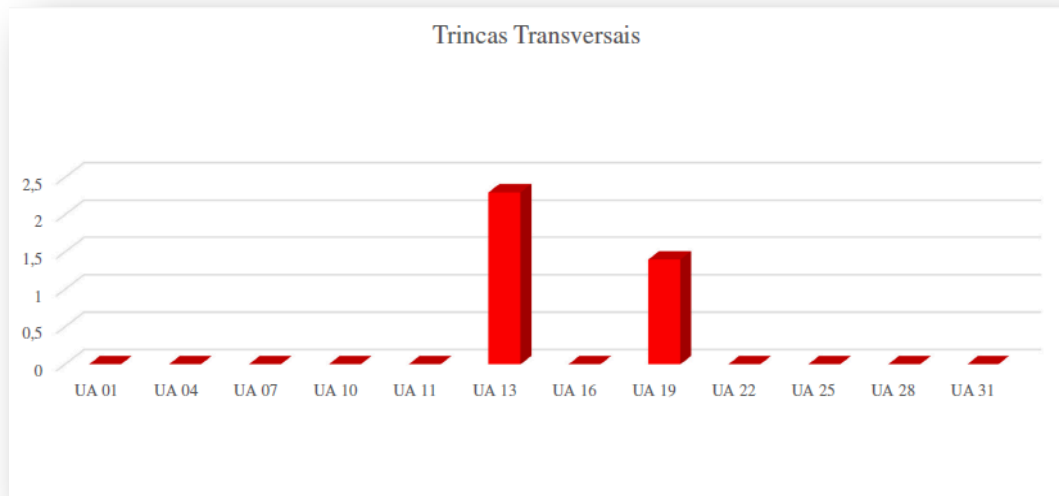
Figura 5.1- Trincas Transversais na seção estudada.

Na seção estudada foram catalogadas 10 trincas transversais, todas de baixa severidade. Na figura 5.1 observam-se as trincas encontradas em cada unidade de amostra, além de sua extensão.

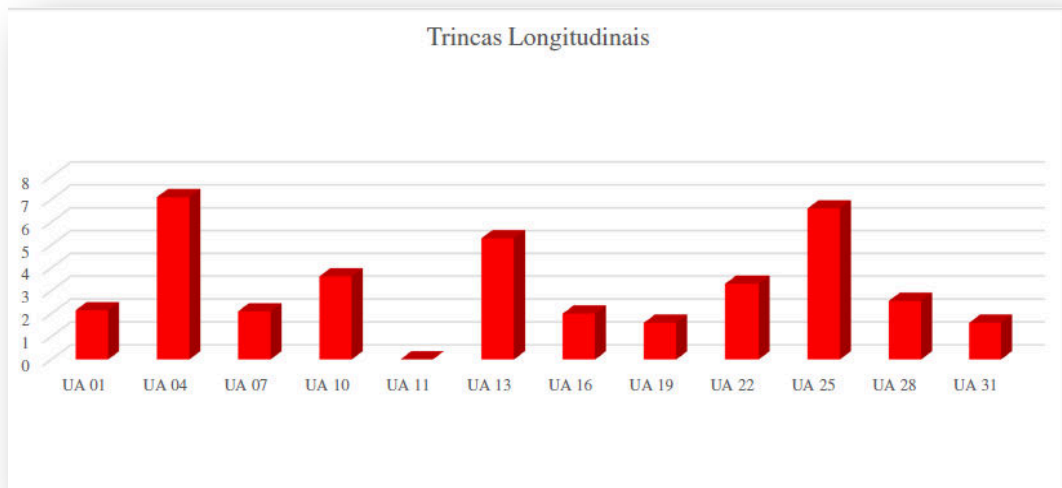
Figura 5.2 - Trincas Longitudinais na Seção estudada.

Na seção analisada foram registradas 27 trincas longitudinais, todas com baixa severidade. A figura 5.2 mostra as unidades de amostra que as trincas estão localizadas e sua extensão.

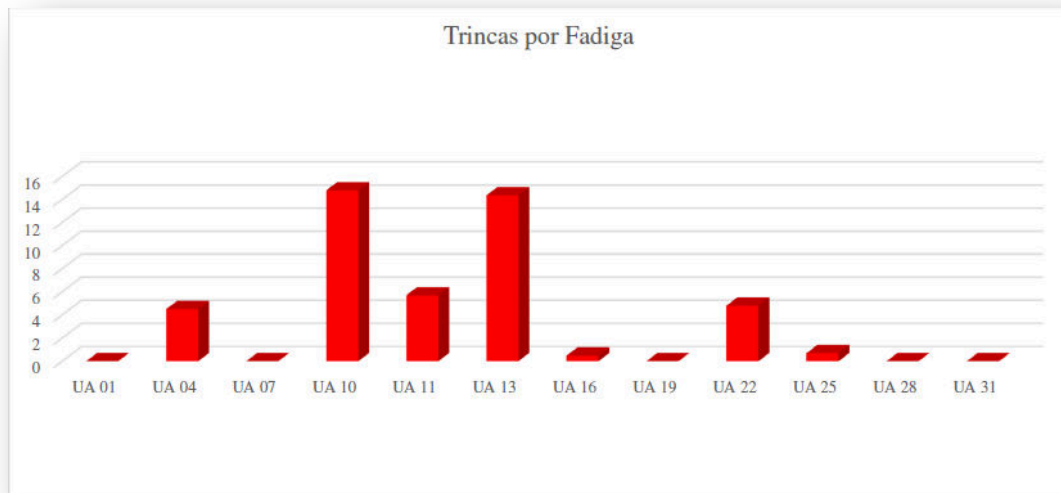
Figura 2- Trinca por Fadiga na seção estudada

Também foram catalogadas 26 trincas por fadiga, todas de baixa severidade, a figura 5.3 mostra as unidades de amostra que as trincas se encontram e sua extensão.

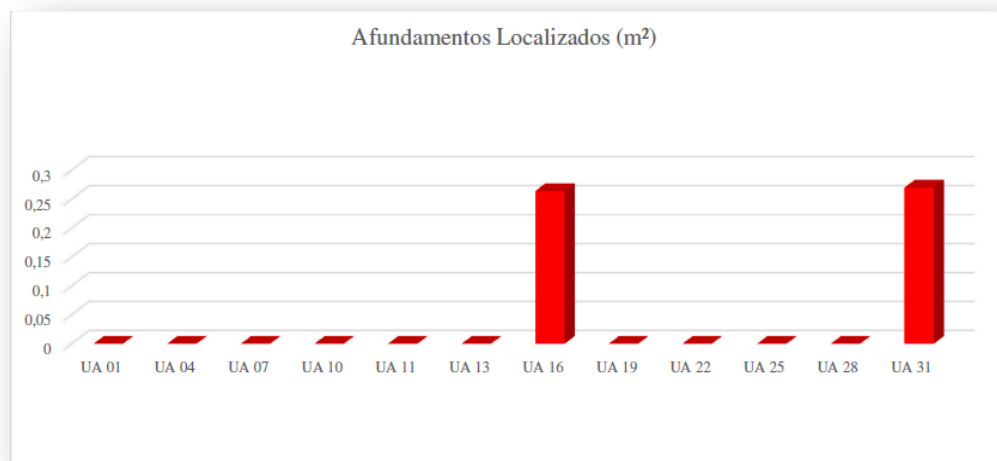
Figura 5.4 - Afundamentos localizados na seção estudada.

No mesmo trecho foram encontrados dois afundamentos locais, de baixa severidade, localizados nas UAs 16 e 31, como mostra a figura 5.4.

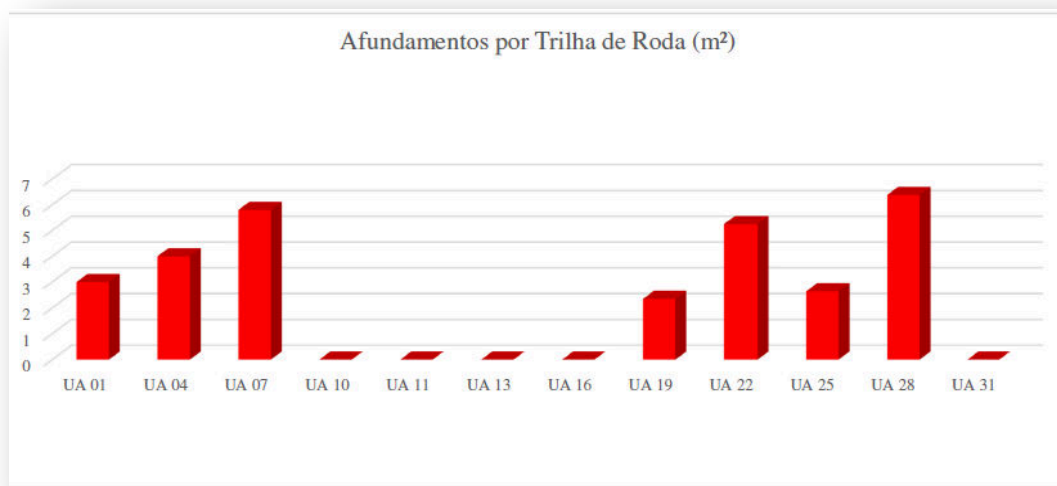
Figura 5.5 - Afundamentos por trilha de Roda na seção estudada

Na seção ainda foram catalogados 24 afundamentos de trilha de roda, todas de baixa severidade, a figura 5.5 mostra as unidades de amostra que os afundamentos se encontram e sua extensão.

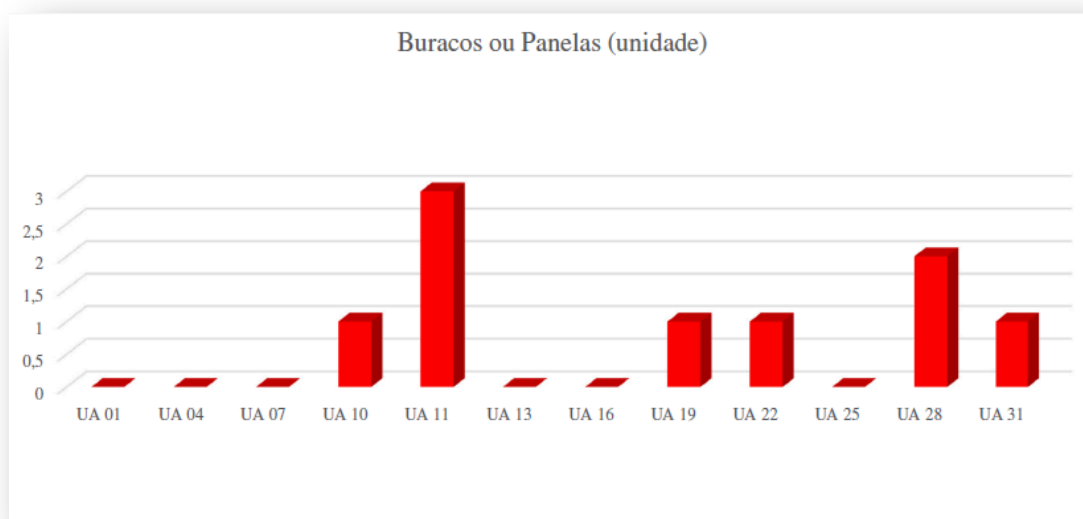
Figura 5.6- Buracos ou Painelas na seção estudada.

No trecho estudado foram localizados 10 buracos nas UAs 10, 11, 19, 22, 28 e 31, com baixa, média e alta severidade, como mostra a figura 5.6.

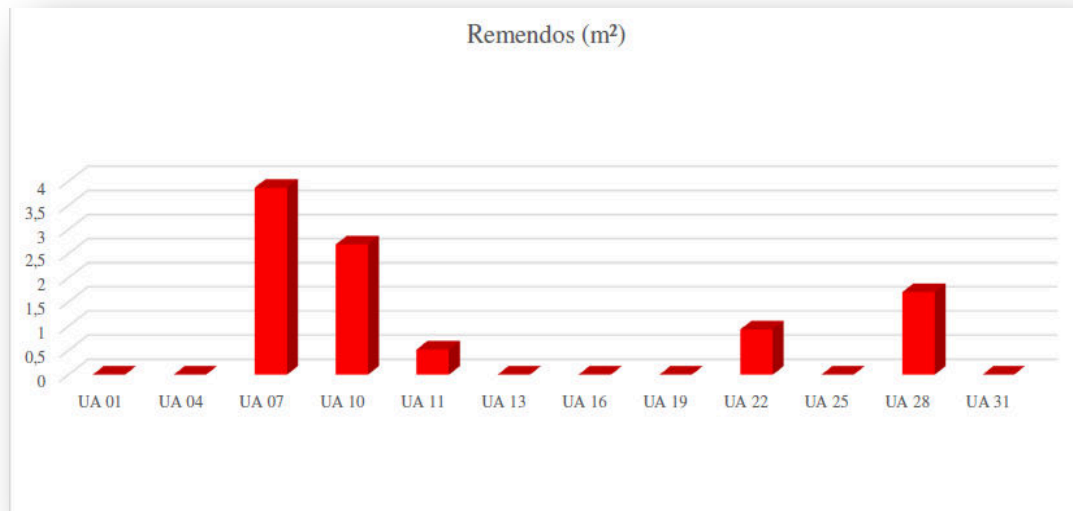
Figura 5.7 - Remendos na seção estudada.

Foram catalogadas nove (9) remendos todos de baixa severidade, conforme revela o gráfico da figura 5.7.
