**ANÁLISE DA CORROSÃO E AVALIAÇÃO DE PATOLOGIAS ESTRUTURAIS:  
ESTUDO EM UMA ESCOLA NA CIDADE DE JOSÉ DA PENHA - RN**

Monografia apresentada a Universidade Federal Rural do Semi-Árido como requisito para obtenção do título de Bacharel em Interdisciplinar em Ciência e Tecnologia.

Analisar a corrosão presente nas estruturas da Escola Municipal Ariamiro Germano da Silveira, na Vila Major Felipe, Município de José da Penha - RN, assim como suas causas e possíveis soluções.

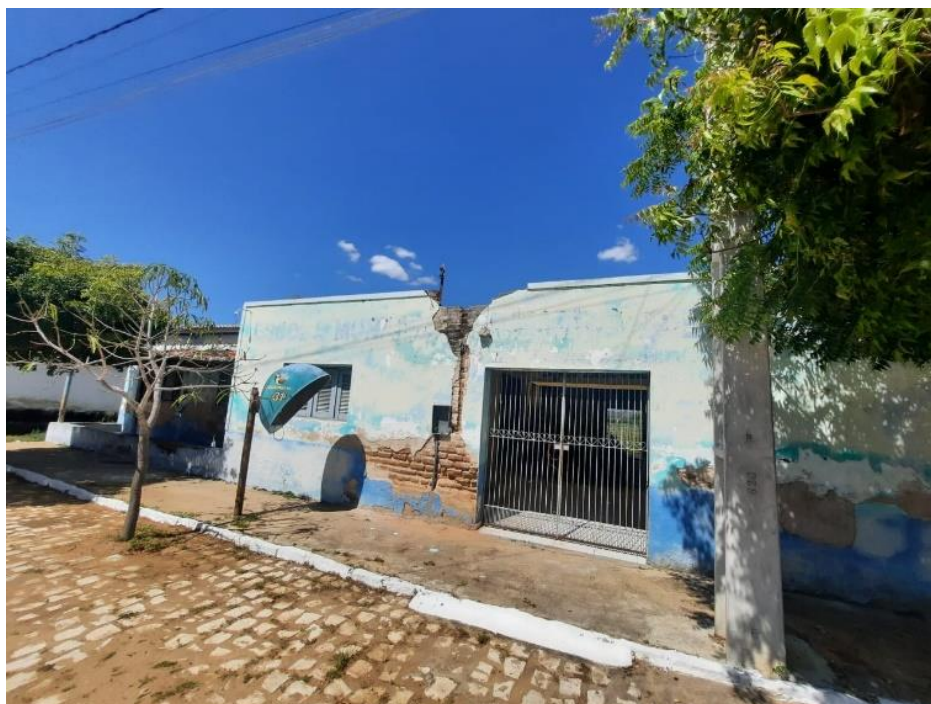
Figura 10: Parte frontal da escola.

A fachada, que antes exibia uma cor vibrante, agora está desbotada, coberta de manchas e sem nenhuma identificação do local escolar. A tinta que um dia protegeu as paredes parece ter se rendido ao avanço implacável da deterioração por agentes químicos e físicos com o passar do tempo, deixando uma superfície irregular e desgastada, podendo se observar na figura 10.

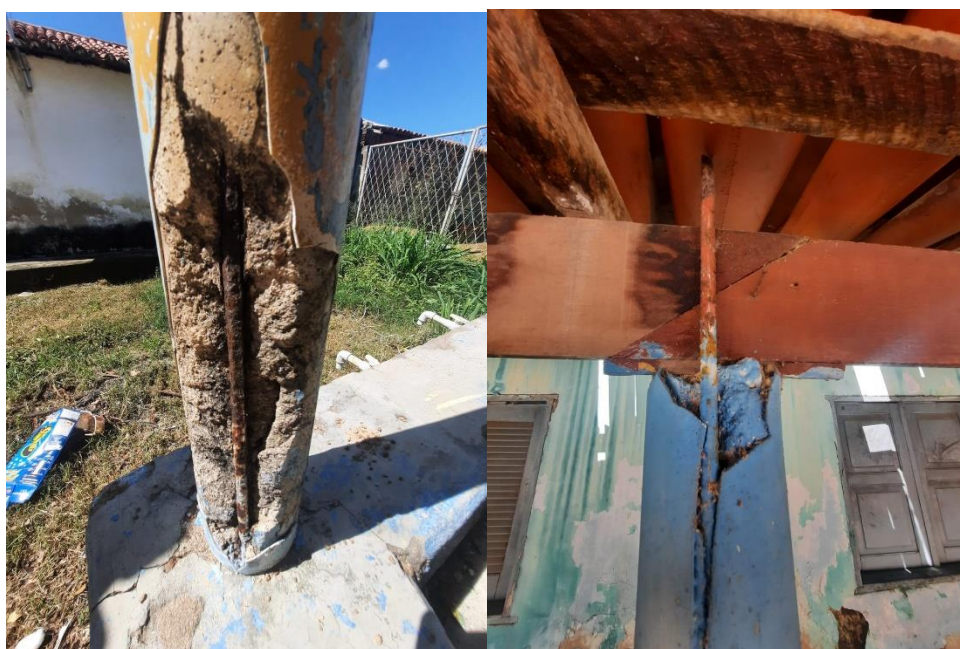
Figura 11: Pilares em Corrosão.

De acordo com Helene (1993), o mecanismo de corrosão do aço no concreto é eletroquímico com formação de óxidos e hidróxidos de ferro, produtos de corrosão de cor variando de preto, verde escuro, marrom claro a marrom escuro. Que pode ser observado abaixo, na Figura 11.

avanzado de corrosão. E a Figura 11 (B) evidencia a corrosão nas armaduras que saem do pilar dando suporte ao telhado da edificação.

Nos casos de corrosão das armaduras, evidenciada no local pela Figura 11, o concreto se desagrega quando ocorre um aumento de volume das barras de aço, ou ainda quando acontecem as reações expansivas, que resultam em processo de desagregação bastante acelerado, Souza e Ripper (1998).

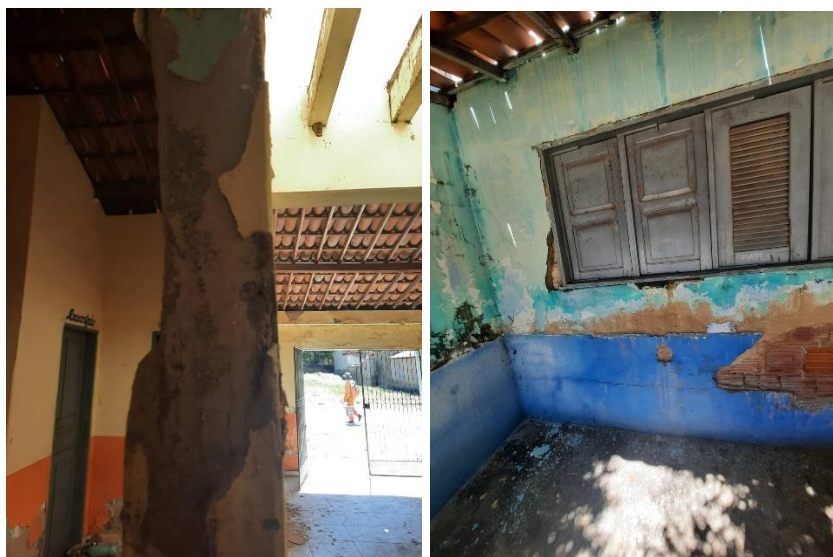
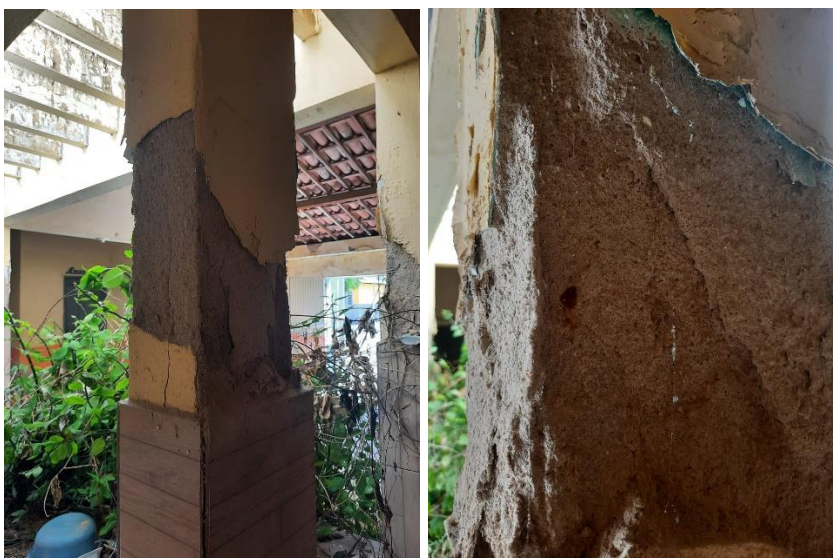
Figura 12: Desplacamento no Concreto.

Alguns pilares da escola apresentam caso de deslocamento do concreto em estado avançado, como pode ser observado na Figura 12.

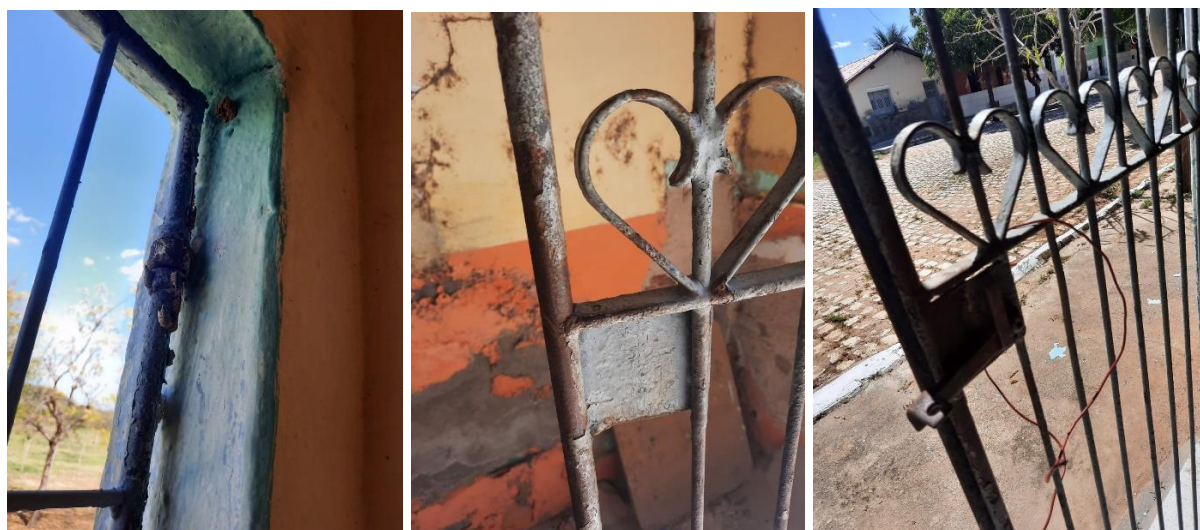
Figura 13: Portões em Corrosão.

Evidenciado a forma de corrosão com base nas identificações de Gentil, (2011), essa forma se enquadra por pites, onde pequenas áreas da superfície dos portões sofrem corrosão intensa, enquanto o restante da superfície permanece relativamente intacto, levando à formação de pequenos buracos. Essa corrosão iniciou-se por meio de fatores físicos como sua exposição ao meio ambiente, a ação das intempéries, a variação de temperatura, chuva, incidência de raios solares.

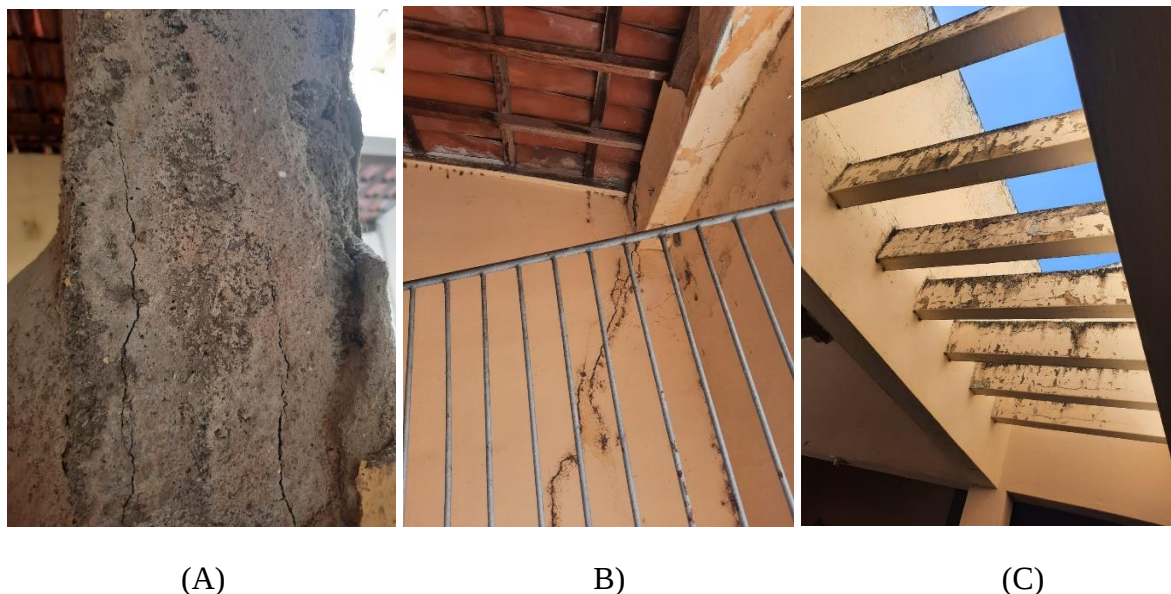
Figura 14: Fissuras na Estrutura.

Conforme a Figura 14 a seguir, as fissuras afetaram os pilares, a parede, e as vigas na parte do teto.

Essas fissuras podem ter surgido por uma série de motivos, incluindo fatores físicos, como as variações de temperatura, fatores mecânicos como a movimentação do solo, carga excessiva, entre outros. O que levou a comprometer a estabilidade da estrutura, representando riscos para a segurança de todos que frequentam o esse ambiente escolar.
