UNIVERSIDADE FEDERAL RURAL DO SEMI-ÁRIDO  
PRÓ-REITORIA DE GRADUAÇÃO  
CENTRO DE ENGENHARIAS  
CURSO DE ENGENHARIA CIVIL

**AVALIAÇÃO DE MANIFESTAÇÕES PATOLÓGICAS COM APLICAÇÃO DO  
MÉTODO FMECA – ESTUDO DE CASO.**

2019

Monografia apresentada a Universidade Federal Rural do Semi-Árido como requisito para obtenção do título de Bacharel em Engenharia Civil.

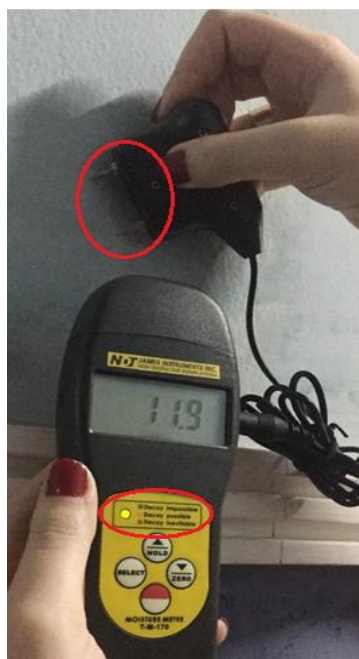
Figura 13 - Umidímetro sendo utilizado no modo pino com indicação na cor verde.

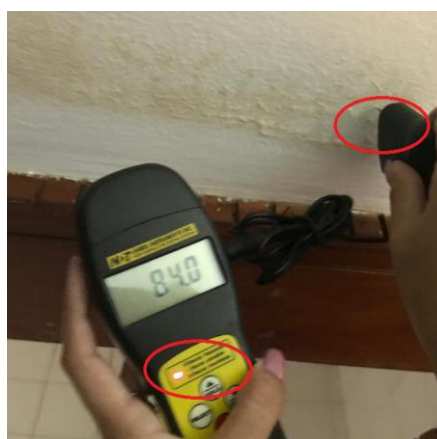
Figura 14 - Umidímetro sendo utilizado no modo pino com indicação na cor vermelha.

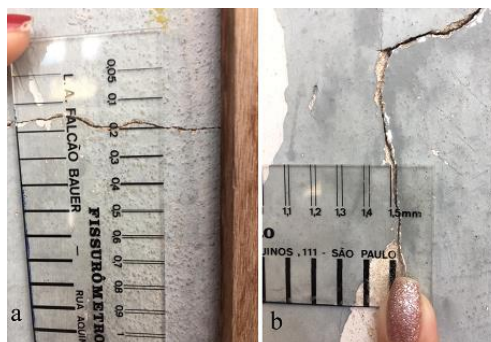
Para a análise das fissuras, trincas e rachaduras do local de estudo, a régua fissurômetro foi colocada sobre as aberturas a fim de que se pudesse determinar a espessura exata, em mm, da anomalia (Figura 18). As aberturas que receberam o ensaio foram marcadas no mapa (ANEXO D, E e F).

Figura 18 - Medição com régua fissurômetro, em a) fissura e b) trinca.

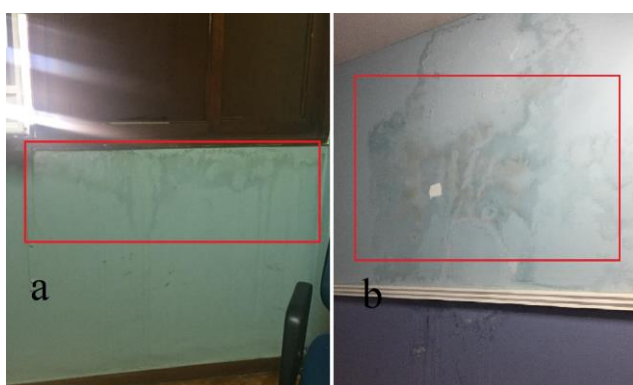
Figura 19 – Problema de umidade por infiltração, em a) sala dos bombeiros e b) corredor.

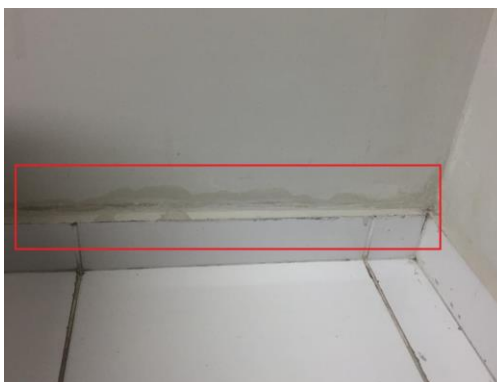
Figura 20 - Problema de umidade por ascensão capilar.

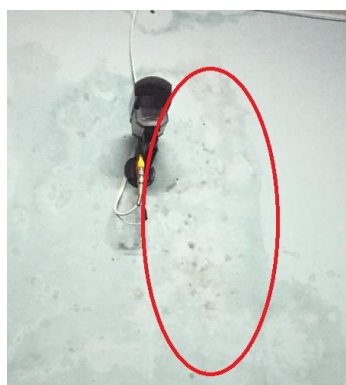
Figura 21 - Problema de umidade com mofo/bolor.

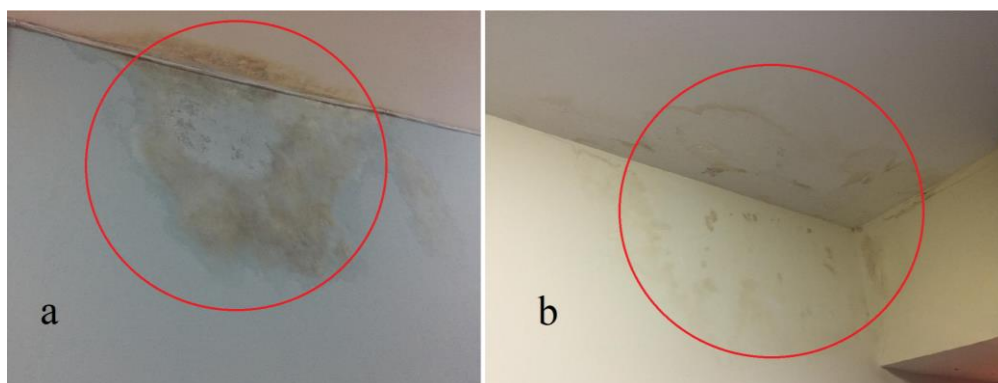
Figura 22 - Problema de umidade com manchas amareladas, em a) sala 01 e b) sala 02.

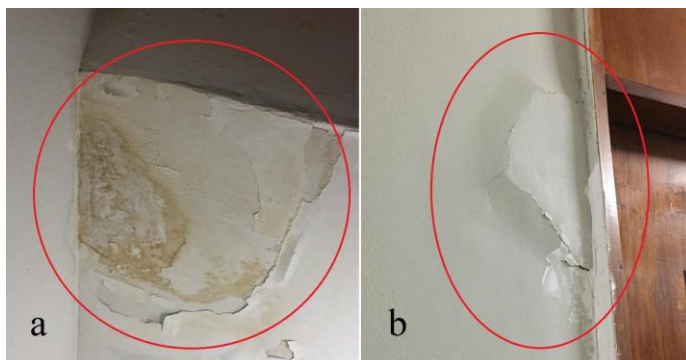
Figura 23 - Problema de umidade na pintura, com a) descascamento e b) estufamento.

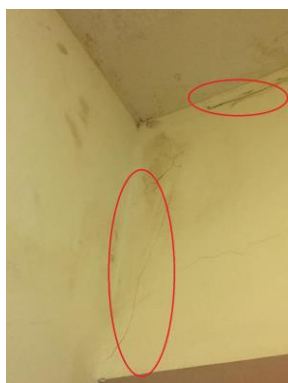
No primeiro, segundo e terceiro pavimento também foram encontradas manifestações patológicas provenientes dos movimentos dos materiais e componentes da construção, formando aberturas: por movimentações higroscópicas, falta de amarração e possível oxidação do aço, as mesmas estão representadas pelas Figuras 24, 25, 26 e 27.

Figura 24 - Aberturas por movimentações higroscópicas.

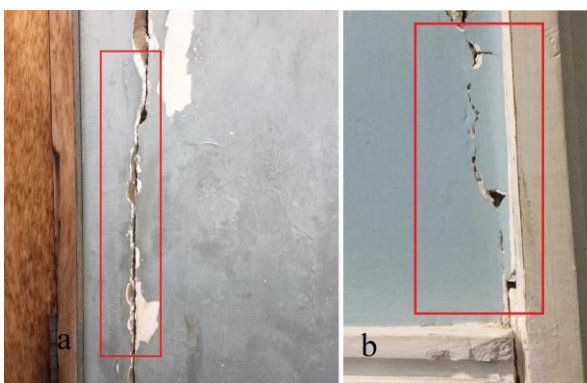
Figura 25 - Aberturas por falta de amarração, em a) porta de acesso a escada e b) porta de acesso a uma sala.

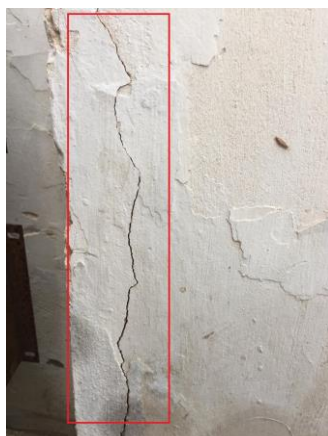
Figura 26 - Aberturas em pilar proveniente de oxidação do aço.

No último pavimento, como pode ser visto no gráfico 4 a incidência das manifestações patológicas com relação a manchas leve ou graves de infiltração, perfaz um total de 40,00% e 23,33% com relação ao desgaste de pintura. Pode-se comentar ainda que neste pavimento a fissuras/trincas em pilares por possível oxidação do aço aparece com uma ocorrência mais elevada que os pavimentos anteriores, constando 13,33% do total. Provavelmente a origem se dá pela umidade presente no pavimento proveniente da alta incidência de infiltração que acarreta o desgaste das paredes provocando a oxidação das armaduras próximas, que por sua vez aumentam seu volume e ocasionam as aberturas nos pilares.

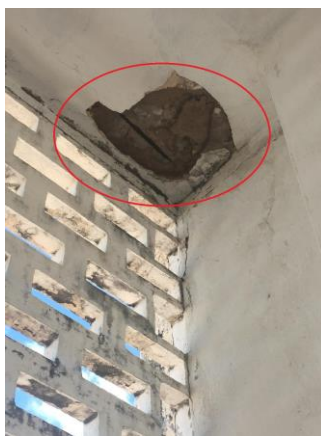
Figura 27 - Exposição do aço em laje.
