# MANIFESTAÇÕES PATOLÓGICAS NOS REVESTIMENTOS ARGAMASSADOS DA TORRE DA IGREJA MATRIZ DE SANTA CRUZ-PB

Oséias Fernandes da Silva<sup>1</sup>  
Ádla Kellen Dionisio Sousa<sup>2</sup>

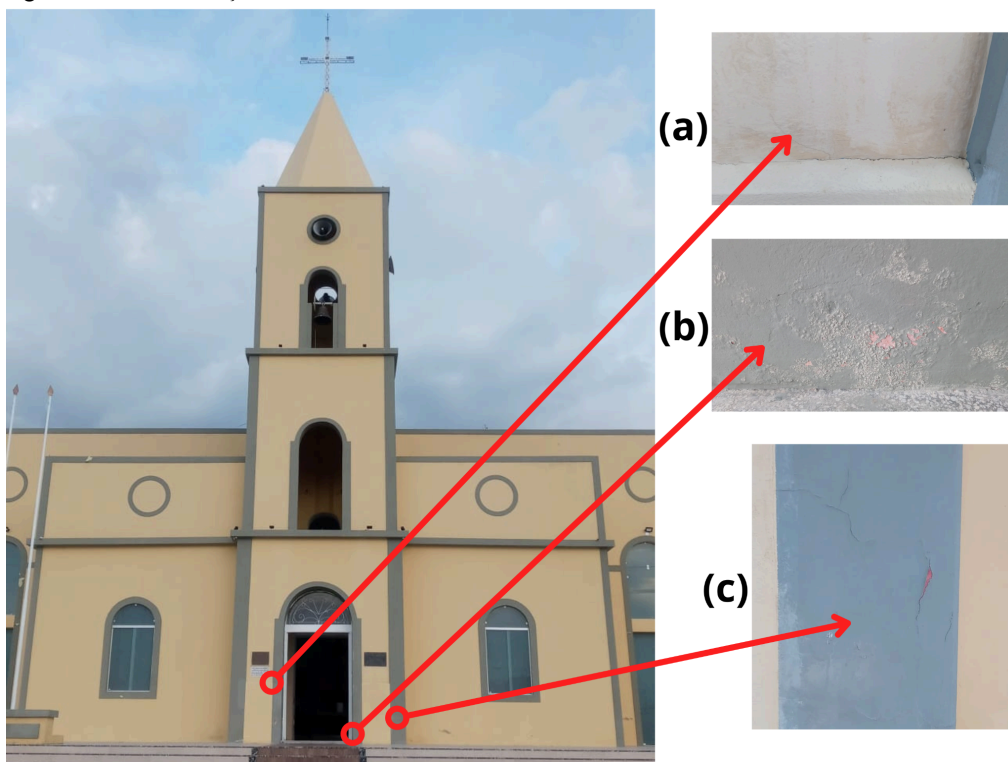
Figura 14 – Manifestações encontradas na fachada da torre.

Os pontos de eflorescência analisados na fachada da torre (Figura 14), possuem fissuras (Figura 14 (a) e (c)), manchas de umidade (Figura 14(a)) e empolamento (Figura 14(b)).

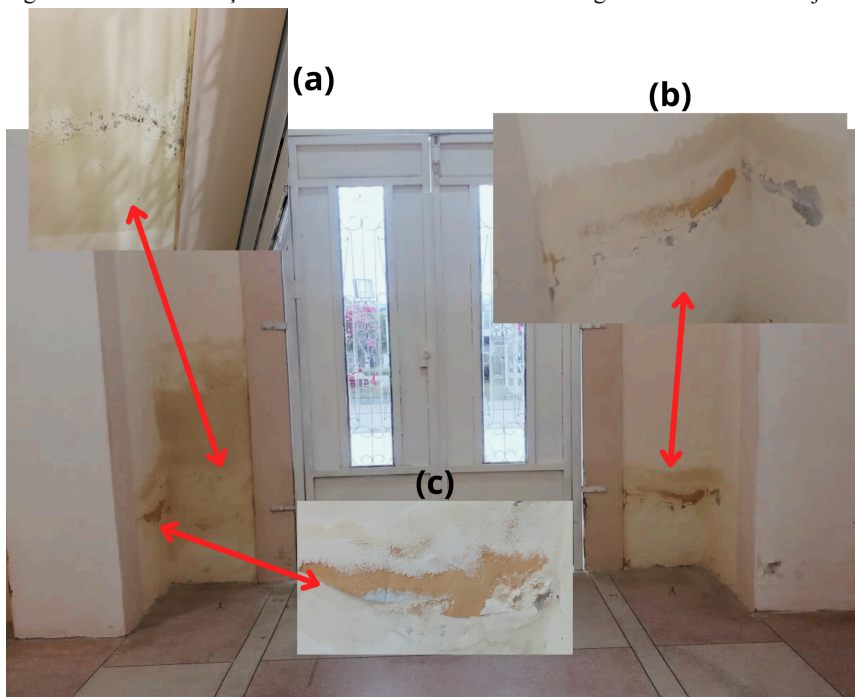
Figura 15 – Manifestações encontradas no revestimento argamassado interno adjacente à porta principal.

No revestimento interno adjacente à porta principal e nos revestimentos laterais que dão acesso às salas (Figura 15), foram encontradas manchas de umidade (Figura 15 (a), (b) e (c)), empolamento e aparecimento do revestimento (Figura 15 (b) e (c)). A manifestação patológica encontrada no revestimento que dá acesso à sala à direita da torre (Figura 16 (a)) pode ter sido causada pela umidade presente no revestimento da fachada, que está em contato direto com esse revestimento lateral.

Essas manifestações podem ser resultado de infiltração de água da chuva, provavelmente devido à presença de aberturas entre o piso e a alvenaria durante o período da reforma e ampliação que se iniciou no ano de 2013. Segundo Caporrino (2009), a água em contato com os componentes do revestimento de argamassa causam expansão do material provocando o aparecimento de manifestações patológicas.

O bolor, na Figura 15 (a), foi causado pela elevada umidade no revestimento. Segundo Peres (2001), a umidade elevada provoca a proliferação de fungos, resultando na deterioração do revestimento. Assim como no revestimento da fachada da torre, essas manifestações podem ter surgido por acúmulo de água das chuvas que se infiltrou por meio de aberturas entre a alvenaria e o piso durante o período da reforma da igreja em 2013.

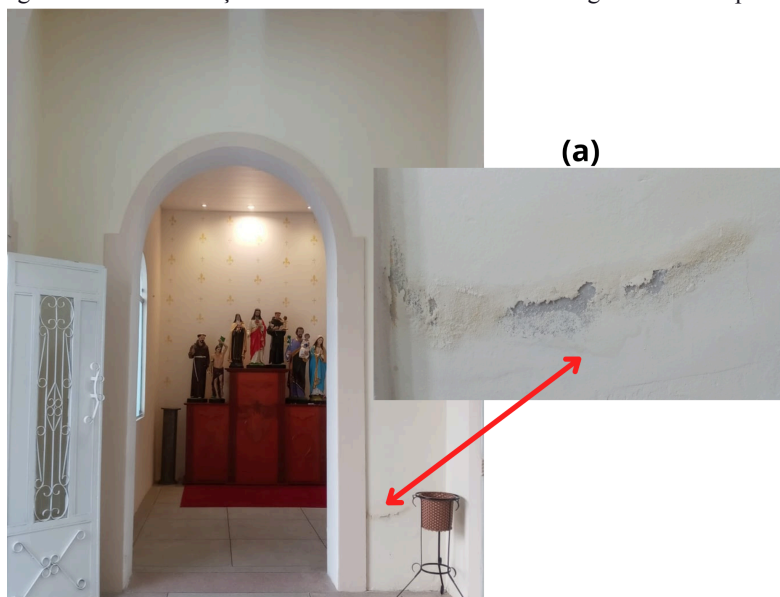
Figura 17 – Manifestações encontradas no revestimento argamassado da porta de acesso à sala à esquerda da torre.

A Figura 17 mostra o revestimento que dá acesso à sala à esquerda da torre, onde se visualiza uma sequência da manifestação da eflorescência. Pode-se notar na Figura 17 (a), uma mancha de umidade, empoamento e aparecimento do revestimento em uma linha horizontal. O aparecimento dessa manifestação também pode ter sido causada pela infiltração da água da chuva. Contudo, diferente das manifestações encontradas no revestimento interno e na fachada da torre, esta manifestação pode ter sido causada por vazamentos oriundos da laje da sala construída

contígua à torre. Segundo relato de um dos funcionários da igreja, existiam vazamentos resultantes da falta de impermeabilização na junta da laje da sala com a laje do primeiro pavimento da torre.

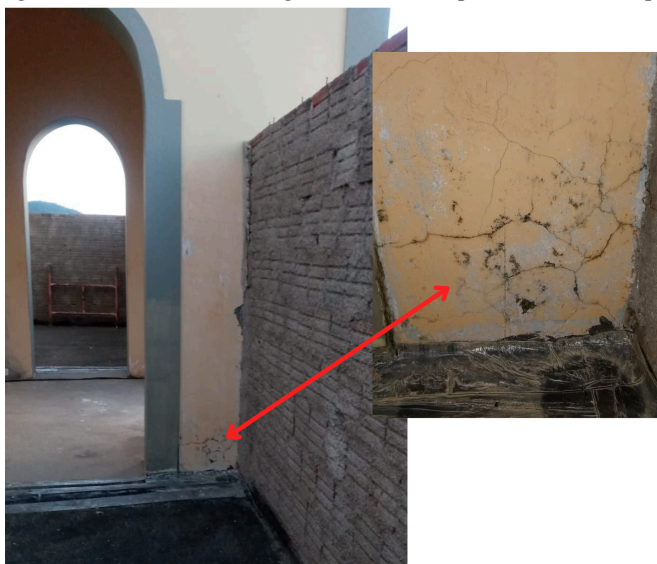
Figura 18 – Revestimento argamassado da esquerda, externa no primeiro pavimento.

No primeiro pavimento da torre, também é possível encontrar manchas de umidade, fissuras e bolor, resultado do acúmulo de água da chuva, falta de impermeabilização e da falta de cobertura nas lajes.

É possível notar na Figura 18, que foi aplicada uma manta para impermeabilização da junta das lajes; entretanto, foi uma solução executada após o surgimento das manifestações patológicas.

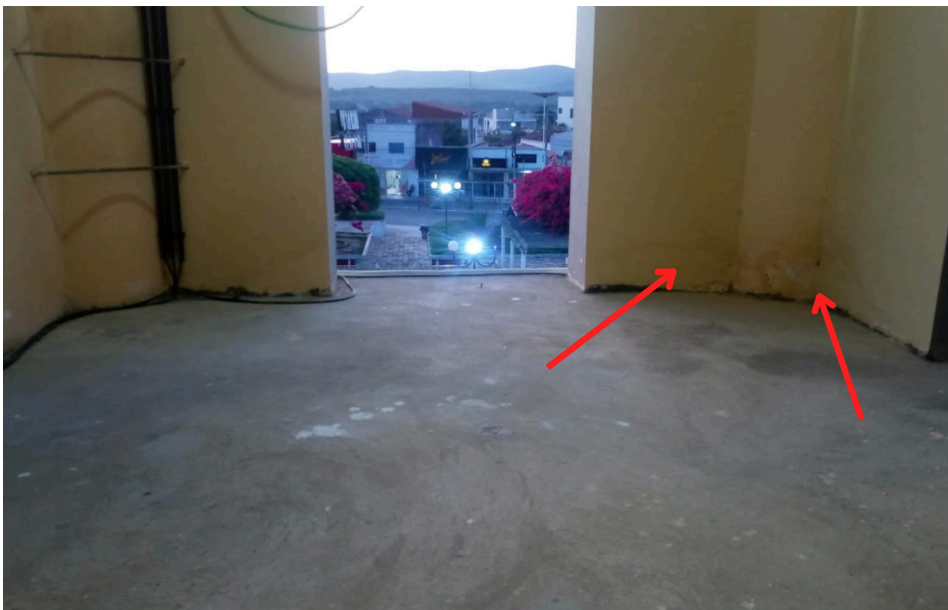
Figura 19 – Revestimento argamassado frontal, interna no primeiro pavimento.

Ainda no primeiro pavimento no revestimento frontal interno da torre (Figura 19), é possível visualizar manchas de umidade no canto inferior direito, que se estende do revestimento frontal até o revestimento lateral à esquerda (Figura 20), além de bolor na base do revestimento que se estende para os outros revestimentos como é possível visualizar nas Figuras 20 e 21.

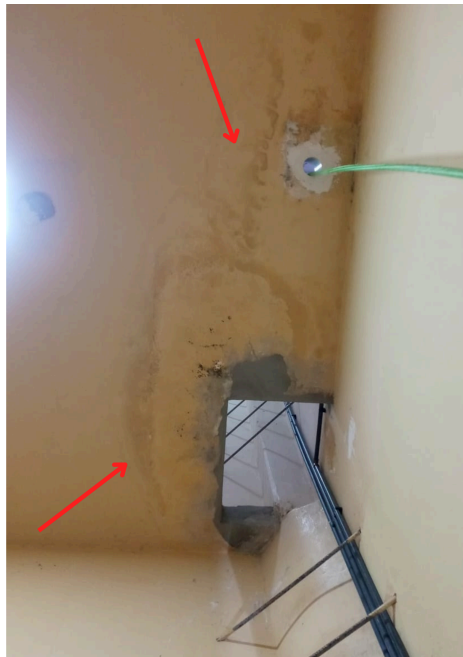
Figura 22 – Manchas de umidade no teto do primeiro pavimento

No teto do primeiro pavimento foram encontradas manchas de umidade (Figura 22), possivelmente causadas pelo acúmulo de água da chuva retida nas aberturas no segundo pavimento e acaba se infiltrando na laje.

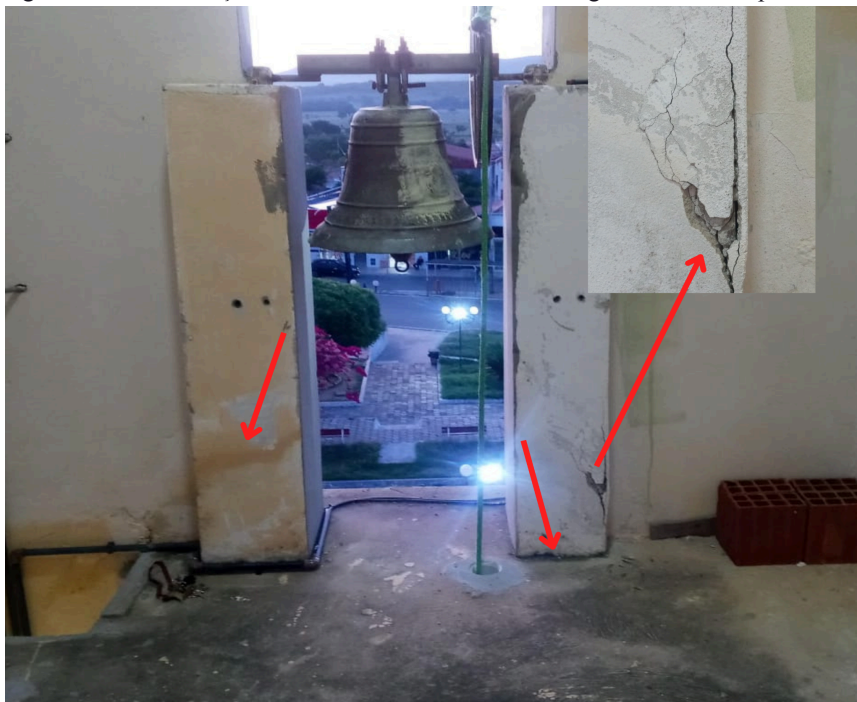
Figura 23 - Manifestações encontradas no revestimento argamassado de suporte do sino no segundo pavimento.

No segundo pavimento, foi encontrada uma mancha de umidade apenas na coluna de suporte do sino localizada à esquerda, e uma linha de bolor na base da coluna à direita (Figura 23). Essas manifestações patológicas, conforme Santos (2019), podem ser ocasionadas pela umidade e temperatura do ambiente. Provavelmente, a presença da umidade pode ser atribuída às fissuras encontradas no pavimento, resultando em infiltrações da água da chuva que se acumula no local por irregularidades no piso. Também foi possível visualizar uma fissura na coluna à direita resultando em um deslocamento do revestimento na parte lateral da coluna. Além disso, na alvenaria anterior (Figura 24) foi observado bolor na base do revestimento.

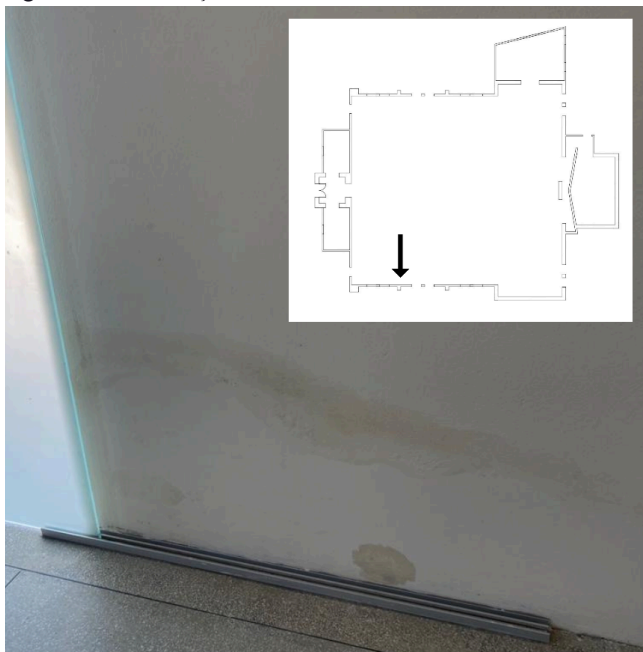
Figura 25 - Diferença do efeito da umidade em uma das alvenarias construída na reforma e ampliação.

Quando se compara o aparecimento dessas manifestações da torre com outros locais da igreja, que foram construídos com revestimento de cimento Portland, nota-se maior presença de manifestações patológicas nos revestimentos argamassados da torre da igreja (Figura 25). Segundo Sousa (2014), essa diferença pode se dar devido à diferença de material das argamassas. As novas alvenarias construídas, a partir da reforma e ampliação em 2013, utilizaram um revestimento argamassado à base de cimento, enquanto a argamassa utilizada na época para construção da torre foi a base de cal (Figura 11). Os materiais se comportam de maneira diferente e, portanto, se movimentam de forma variada, o que pode acarretar manifestações patológicas, especialmente a fissuração, e essas fissuras podem servir de via de entrada para a água se infiltrar na alvenaria e afetar o revestimento argamassado.
