**USO DA MATRIZ GUT PARA AVALIAÇÃO DAS MANIFESTAÇÕES  
PATÓLOGICAS EM ESCOLAS PÚBLICAS DE SANTA CRUZ-PB**

Monografia apresentada a Universidade  
Federal Rural do Semi-Árido como requisito  
para obtenção do título de Bacharel em Ciência  
e Tecnologia.

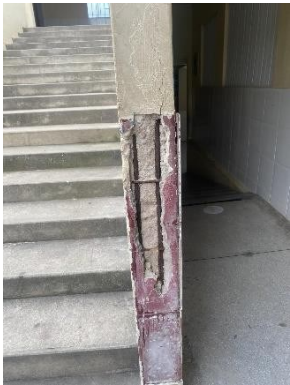
| Manifestações Patológicas | | | G | U | T | P:GxUxT |
|---|---|---|---|---|---|---|
| 1 | | Local: Pilar do corredor<br><br>Corrosão<br>Deslocamento do revestimento<br>Fissura | 8 | 7 | 8 | 448 |

Com um índice de criticidade atingindo uma pontuação de 448 pontos, a combinação de corrosão, deslocamento do revestimento e fissura ocupa a primeira posição, sendo as manifestações mais críticas de maneira isolada em relação às demais. Esse valor elevado foi atribuído, principalmente, devido à presença dessas manifestações em um dos pilares da instituição, com destaque para a corrosão da armadura exposta, conforme indicado no item 1 da Tabela 5. Essa situação representa um problema estrutural significativo, demandando atenção imediata devido ao risco de comprometimento da integridade da edificação.

Os valores elevados observados no deslocamento do revestimento, fissuras e corrosão estão relacionados a um pilar específico, conforme indicado no item 1 da Tabela 5. Já as manifestações de infiltração, eflorescência e fissuras estão associadas à laje da caixa d'água da instituição, conforme detalhado no item 4 da Tabela 5. Sanar as manifestações dessas estruturas reduziria consideravelmente o grau de risco da escola.

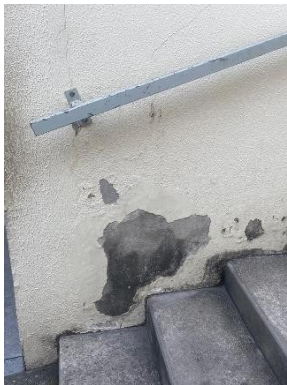
| 2 | | <p><b>Local:</b> Parede da escadaria</p> <p>Descascamento do revestimento<br/>Fissura</p> | 3 | 2 | 3 | 18 |

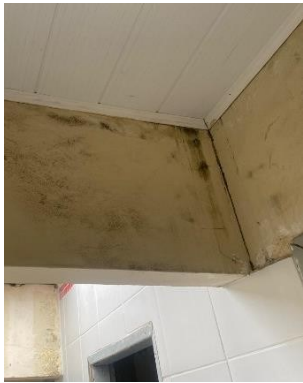
| 3 | | <p><b>Local:</b> Parede do corredor</p> <p>Mancha/Bolor<br/>Eflorescência</p> | 3 | 3 | 4 | 36 |

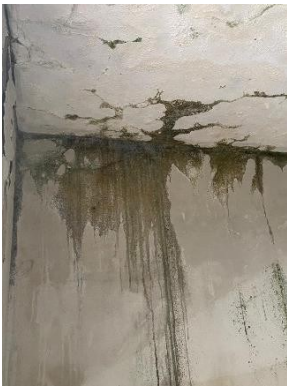
| 4 | | <p><b>Local:</b> Laje da caixa d'água</p> <p>Fissura<br/>Mancha/Bolor<br/>Infiltração<br/>Eflorescência</p> | 6 | 7 | 8 | 336 |

Apresentando um índice menor, a combinação de fissuras, manchas/bolor, infiltração e eflorescência, com um total de 336 pontos, ocupa a segunda posição. Essa pontuação justifica-se pela ocorrência dessas manifestações em uma sala destinada ao armazenamento de produtos de limpeza, localizada entre duas salas de aula da instituição. Conforme apresentado no item 4 da Tabela 5, essa sala apresenta vazamentos de água provenientes da caixa d'água situada diretamente acima, o que contribui significativamente para o surgimento das manifestações patológicas mencionadas. A presença de infiltrações associadas às fissuras

indica um processo de deterioração progressiva, reforçando a necessidade de intervenções corretivas para prevenir danos mais graves.

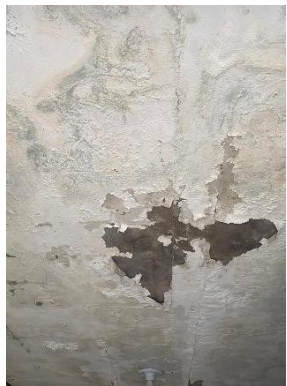
| 5 | | <p><b>Local:</b> Laje da caixa d'água</p> <p>Descascamento do revestimento<br/>Mancha/Bolor<br/>Eflorescência<br/>Fissura</p> | 6 | 6 | 7 | 252 |

Com uma diferença considerável em relação às posições acima, as manifestações patológicas envolvendo descascamento do revestimento, mancha/bolor, eflorescência e fissura, com 252 pontos, ocupam a terceira posição. Esse valor deve-se ao aparecimento dessas manifestações também na laje de topo da sala de limpeza, decorrente da caixa d'água da escola conforme apresentado no item 5 da Tabela 5. A caixa d'água apresenta vazamentos frequentes, que geram umidade excessiva e favorecem diretamente o aparecimento das manifestações patológicas mencionadas, evidenciando a necessidade de medidas preventivas e corretivas.

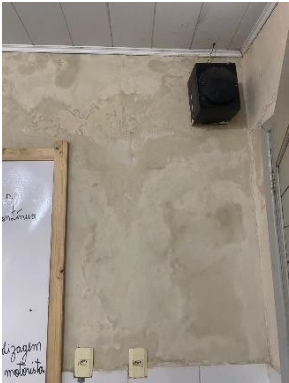
| 6 | | <p><b>Local:</b> Parede da sala de aula</p> <p>Infiltração<br/>Mancha/Bolor</p> | 4 | 5 | 6 | 120 |

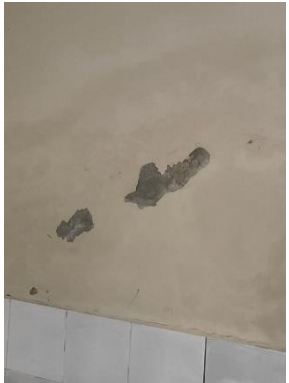
| 7 | | <p><b>Local:</b> Parede da sala de aula</p> <p>Deslocamento do revestimento</p> | 3 | 2 | 3 | 18 |

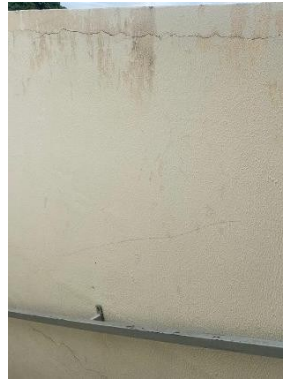
| 8 | | <p><b>Local:</b> Parede da escadaria</p> <p>Fissura<br/>Mancha/Bolor</p> | 2 | 3 | 4 | 24 |

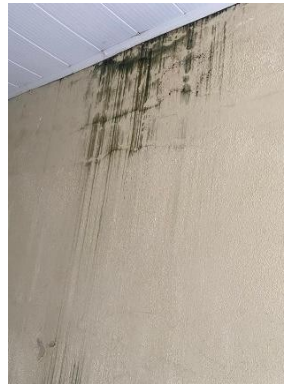
| 9 | | <p><b>Local:</b> Parede do corredor</p> <p>Fissura<br/>Infiltração<br/>Mancha/Bolor</p> | 3 | 3 | 5 | 45 |

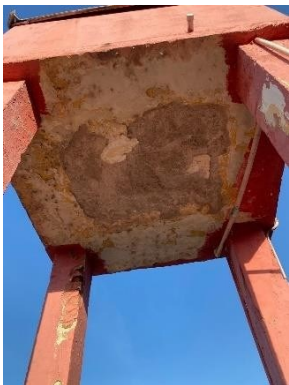
| Manifestações Patológicas | | | G | U | T | P:GxUxT |
|---|---|---|---|---|---|---|
| 1 | | <p><b>Local:</b> Caixa d'água</p> <p>Desplacamento do revestimento<br/>Descascamento do revestimento</p> | 8 | 7 | 7 | 392 |

Com a maior pontuação de 392 pontos, as manifestações de deslocamento e descascamento do revestimento ocupam o primeiro lugar na lista de criticidade dessa instituição. Essas manifestações são especialmente preocupantes por estarem presentes na caixa d'água da escola, conforme indicado no item 1 da Tabela 6. A caixa d'água está localizada em uma área com trânsito frequente de alunos e funcionários, o que aumenta a urgência de uma intervenção. Essa pontuação reflete a necessidade de ações prioritárias para evitar maiores danos, uma vez que a perda de aderência do revestimento pode comprometer tanto a estética quanto a funcionalidade da estrutura.

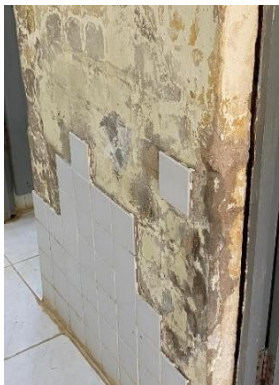
| Manifestações Patológicas | | | G | U | T | P:GxUxT |
|---|---|---|---|---|---|---|
| 2 | | <p><b>Local:</b> Parede do banheiro</p> <p>Desplacamento do revestimento</p> | 3 | 2 | 4 | 24 |

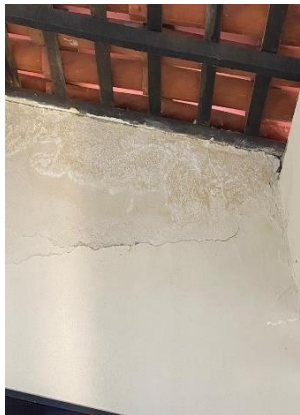
| Manifestações Patológicas | | | G | U | T | P:GxUxT |
|---|---|---|---|---|---|---|
| 3 | | <p><b>Local:</b> Parede da sala de aula</p> <p>Fissura<br/>Eflorescência</p> | 3 | 3 | 6 | 54 |

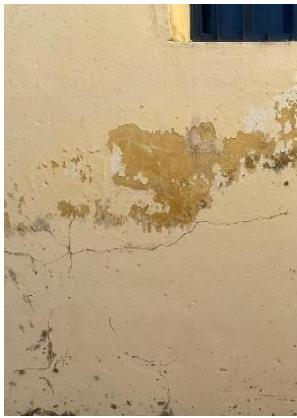
| 4 | | <p><b>Local:</b> Parede externa de acesso à sala de aula</p> <p>Descascamento do revestimento<br/>Fissura</p> | 3 | 2 | 4 | 24 |

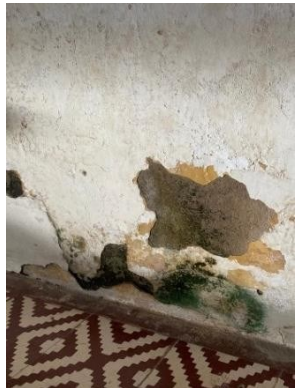
| 5 | | <p><b>Local:</b> Parede do banheiro</p> <p>Desplacamento do revestimento<br/>Descascamento do revestimento<br/>Mancha/Bolor</p> | 4 | 3 | 5 | 60 |

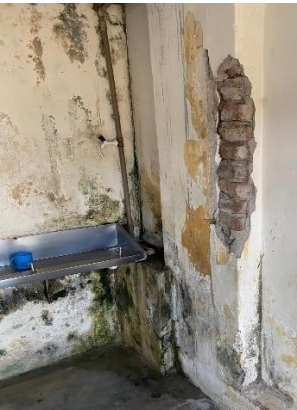
| 6 | | <p><b>Local:</b> Área do bebedouro</p> <p>Desplacamento do revestimento<br/>Descascamento do revestimento<br/>Mancha/Bolor<br/>Infiltração</p> | 6 | 6 | 8 | 288 |

Em segundo lugar, com 288 pontos, está a combinação de deslocamento e descascamento do revestimento, mancha/bolor e infiltração, o que revela um quadro agravado por problemas de umidade. Essa pontuação atribuída justifica-se devido à presença dessas manifestações no local bastante degradado onde está localizado o bebedouro da instituição conforme apresentado no item 6 da Tabela 6. A presença de infiltração associada ao bolor evidencia um ambiente propício à degradação contínua dos materiais, podendo impactar tanto a estrutura física quanto o conforto dos usuários, exigindo atenção para evitar comprometimentos mais severos.

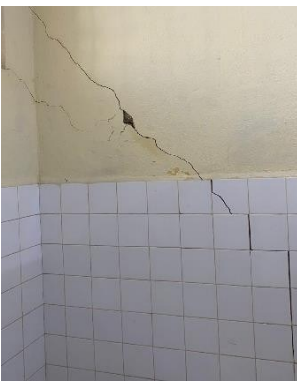
| 7 | | <p><b>Local:</b> Parede do banheiro</p> <p>Trinca</p> | 5 | 6 | 6 | 180 |

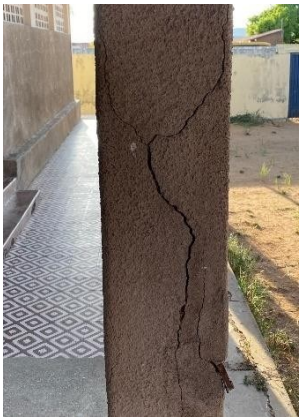
| 8 | | <p><b>Local:</b> Pilar externo entre blocos de sala de aula</p> <p>Trinca</p> | 4 | 5 | 5 | 100 |

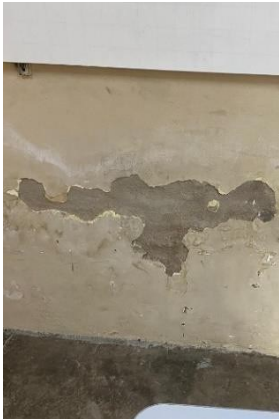
| 9 | | <p><b>Local:</b> Parede da sala de aula</p> <p>Desplacamento do revestimento<br/>Eflorescência</p> | 4 | 5 | 6 | 120 |

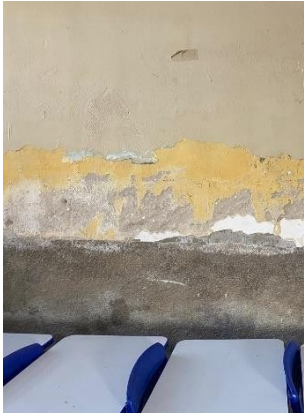
| 10 | | <p><b>Local:</b> Parede da sala de aula</p> <p>Desplacamento do revestimento<br/>Descascamento do revestimento<br/>Eflorescência</p> | 3 | 4 | 5 | 60 |

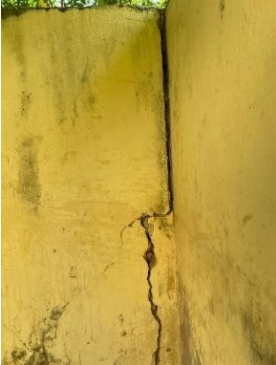
| 11 | | <p><b>Local:</b> Parede do muro</p> <p>Rachadura<br/>Mancha/Bolor</p> | 5 | 4 | 5 | 100 |

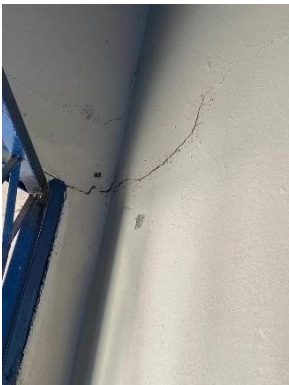
| 12 | | <p><b>Local:</b> Parede da sala de aula</p> <p>Trinca<br/>Fissura</p> | 3 | 3 | 4 | 36 |

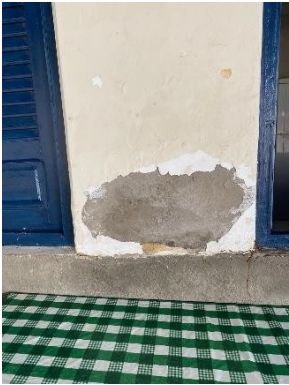
| 13 | | <p><b>Local:</b> Parede da sala de aula</p> <p>Descascamento do revestimento<br/>Desplacamento do revestimento</p> | 3 | 2 | 3 | 18 |

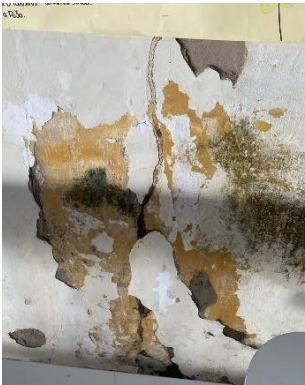
| 14 | | <p><b>Local:</b> Parede próximo ao bebedouro</p> <p>Desplacamento do revestimento<br/>Descascamento do revestimento<br/>Mancha/Bolor<br/>Cupim</p> | 5 | 4 | 6 | 120 |

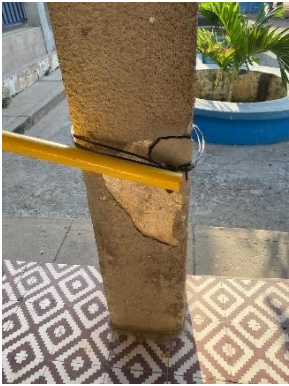
| 15 | | <p><b>Local:</b> Pilar do corredor</p> <p>Desplacamento do revestimento</p> | 2 | 2 | 3 | 12 |

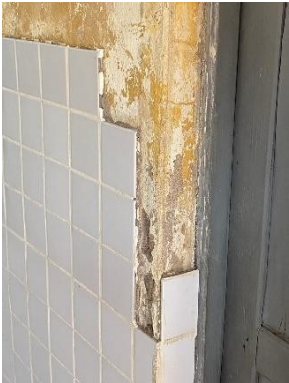
| 16 | | <p><b>Local:</b> Parede do banheiro</p> <p>Desplacamento do revestimento</p> | 3 | 3 | 4 | 36 |

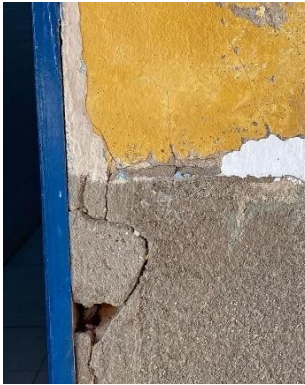
| 17 | | <p><b>Local:</b> Parede de acesso à sala de aula</p> <p>Rachadura</p> | 2 | 3 | 3 | 18 |

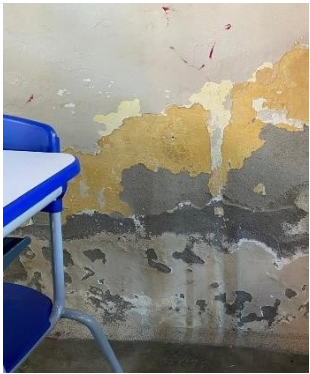
| 18 | | <p><b>Local:</b> Parede da sala de aula</p> <p>Descascamento do revestimento<br/>Desplacamento do revestimento</p> | 3 | 3 | 4 | 36 |

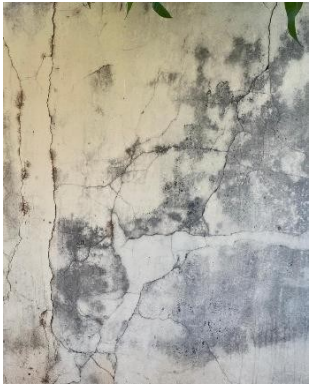
| 19 | | <p><b>Local:</b> Parede do muro</p> <p>Fissura<br/>Mancha/Bolor</p> | 3 | 4 | 6 | 72 |

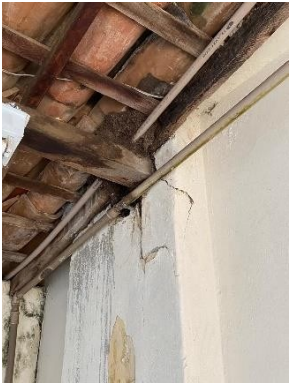
| 20 | | <p><b>Local:</b> Parede próxima ao bebedouro, de apoio ao telhado.</p> <p>Trinca<br/>Mancha/Bolor<br/>Descascamento do revestimento<br/>Cupim</p> | 6 | 6 | 7 | 252 |

A terceira posição, com 252 pontos, é ocupada pelas manifestações que envolvem trincas, manchas/bolor, descascamento do revestimento e presença de cupins, indicando um nível de criticidade ainda considerável. As trincas podem ser sinais de movimentações estruturais, e, no caso dessa instituição, possivelmente estão associadas aos esforços exercidos sobre a parede causados pela linha do telhado, conforme detalhado no item 20 da Tabela 6. Já a presença de cupins e manchas de bolor aponta para problemas de umidade prolongada e ataque biológico, fatores que comprometem a durabilidade e a integridade dos elementos construtivos.

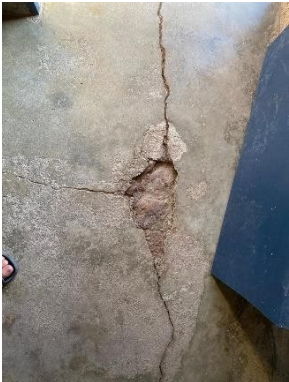
| 21 | | <p><b>Local:</b> Piso da sala de aula</p> <p>Trinca</p> | 2 | 2 | 3 | 12 |
