UNIVERSIDADE FEDERAL RURAL DO SEMI-ÁRIDO  
PRÓ-REITORIA DE GRADUAÇÃO  
DEPARTAMENTO DE CIÊNCIA E TECNOLOGIA  
CURSO DE INTERDISCIPLINAR EM CIÊNCIA E TECNOLOGIA

**AVALIAÇÃO DAS MANIFESTAÇÕES PATOLÓGICAS NA UFERSA CAMPUS  
CARAÚBAS: UMA DÉCADA APÓS A IMPLANTAÇÃO**

Monografia apresentada a Universidade Federal Rural do Semi-Árido como requisito para obtenção do título de Bacharel em Ciência e Tecnologia.

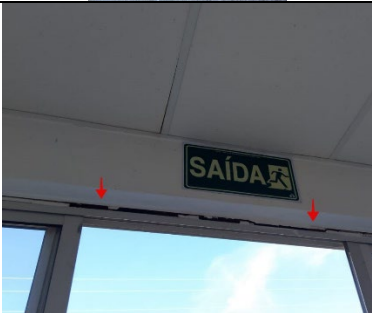
| MANIFESTAÇÕES PATOLÓGICAS | | | G | U | T | P:<br>GxUxT |
|---|---|---|---|---|---|---|
| 4 | | <b>Local:</b> Porta do corredor<br><br>Rachadura | 3 | 3 | 5 | 36 |

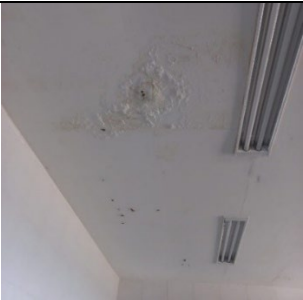
| 6 | | <b>Local:</b> Teto de banheiro masculino<br><br>Eflorescência<br>Infiltração | 7 | 6 | 7 | 294 |

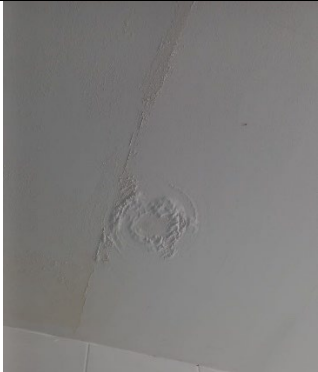
| 7 | | <b>Local:</b> Teto de banheiro masculino<br><br>Descascamento do revestimento<br>Fissura | 5 | 5 | 6 | 150 |

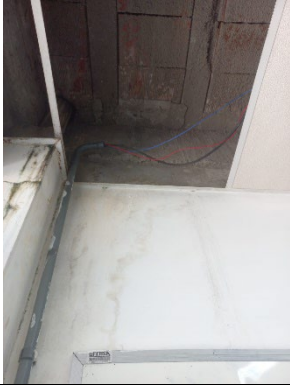
| 9 | | <b>Local:</b> Parede da sala de aula 2<br><br>Desplacamento de forro<br>Manchas/Bolor | 6 | 6 | 7 | 252 |

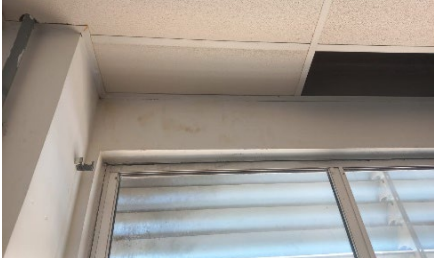
| 13 | | <b>Local:</b> Parede da sala de aula 7<br><br>Desplacamento de forro<br>Manchas/Bolor | 6 | 5 | 7 | 210 |

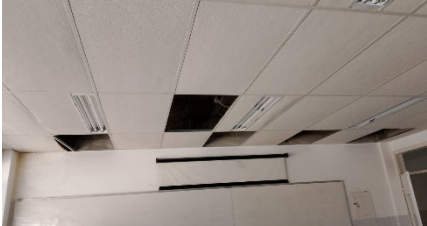
| 16 | | <b>Local:</b> Teto da sala de aula 8<br><br>Desplacamento de forro | 8 | 8 | 9 | 576 |

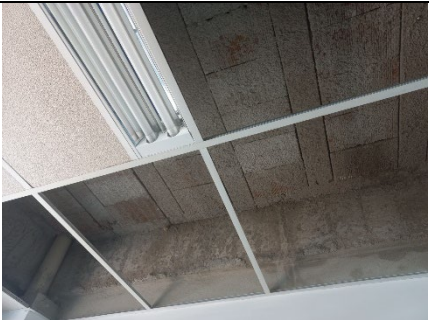
| 17 | | <b>Local:</b> Teto da sala de aula 9<br><br>Desplacamento de forro | 7 | 8 | 9 | 504 |

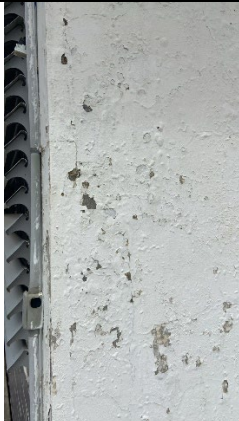
| MANIFESTAÇÕES PATOLÓGICAS | | | G | U | T | P:<br>GxUxT |
|---|---|---|---|---|---|---|
| 3 | | <b>Local:</b> Fachada de lado externo<br><br>Descascamento do revestimento | 2 | 2 | 3 | 12 |

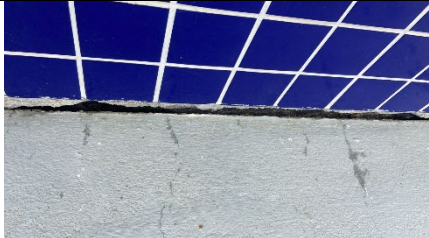
| MANIFESTAÇÕES PATOLÓGICAS | | | G | U | T | P:<br>GxUxT |
|---|---|---|---|---|---|---|
| 4 | | <b>Local:</b> Piso de lado externo<br><br>Rachadura | 2 | 3 | 3 | 18 |

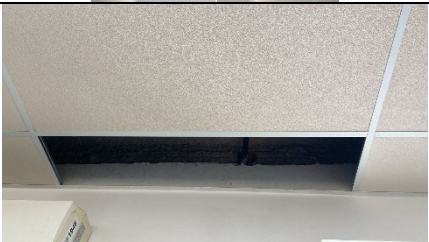
| 9 | | <b>Local:</b> Teto da sala de aula 1<br><br>Deslocamento de forro | 6 | 6 | 6 | 216 |

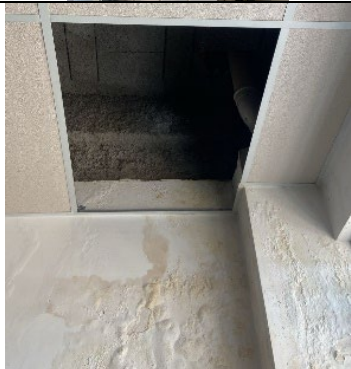
| 14 | | <b>Local:</b> Parede da sala de aula 12<br><br>Desplacamento de forro<br>Descascamento do revestimento<br>Eflorescência<br>Infiltração<br>Manchas/Bolor | 8 | 7 | 9 | 504 |

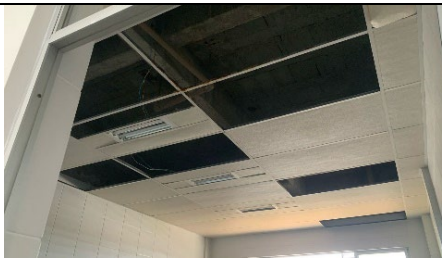
| MANIFESTAÇÕES PATOLÓGICAS | | | G | U | T | P:<br>GxUxT |
|---|---|---|---|---|---|---|
| 1 | | <b>Local:</b> Teto de banheiro feminino no pav. Térreo<br><br>Desplacamento de forro<br>Infiltração | 9 | 8 | 9 | 648 |

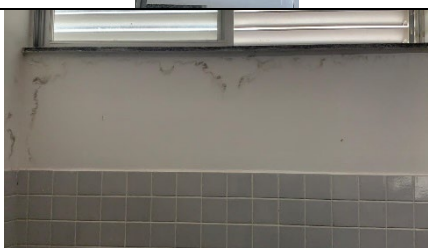
| MANIFESTAÇÕES PATOLÓGICAS | | | G | U | T | P:<br>GxUxT |
|---|---|---|---|---|---|---|
| 4 | | <b>Local:</b> Parede do banheiro feminino no pav. Superior<br><br>Manchas/Bolor | 2 | 1 | 4 | 8 |

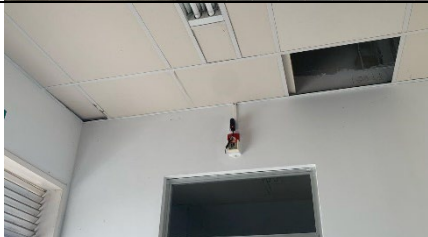
| MANIFESTAÇÕES PATOLÓGICAS | | | G | U | T | P:<br>GxUxT |
|---|---|---|---|---|---|---|
| 5 | | <b>Local:</b> Teto de Corredor<br><br>Desplacamento de forro | 4 | 4 | 4 | 64 |

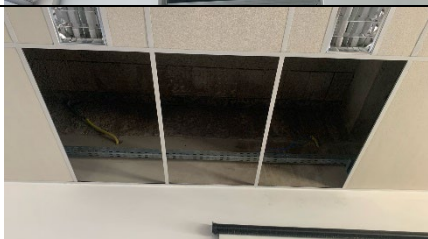
| MANIFESTAÇÕES PATOLÓGICAS | | | G | U | T | P:<br>GxUxT |
|---|---|---|---|---|---|---|
| 6 | | <b>Local:</b> Teto da sala de aula 9<br><br>Desplacamento de forro | 6 | 8 | 8 | 384 |

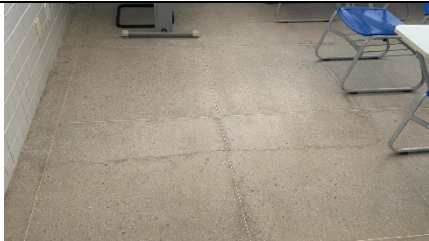
| 7 | | <b>Local:</b> Piso da sala de aula 14<br><br>Fissura | 1 | 2 | 3 | 6 |

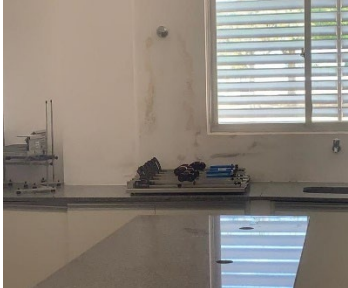
| MANIFESTAÇÕES PATOLÓGICAS | | | G | U | T | P:<br>GxUxT |
|---|---|--|---|---|---|---|
| 3 | | | <b>Local:</b> Parede da sala do Laboratório de Mecânica Clásica no pav. Térreo<br><br>Manchas/Bolor | | | |

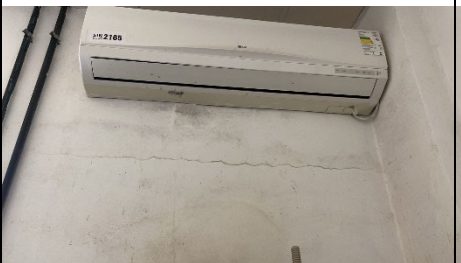
| MANIFESTAÇÕES PATOLÓGICAS | | | G | U | T | P:<br>GxUxT |
|---|---|---|---|---|---|---|
| 2 | | <b>Local:</b> Parede da sala do Laboratório de Materiais de Construção civil no pav. Térreo<br><br>Fissura<br>Manchas/Bolor | 3 | 3 | 4 | 36 |

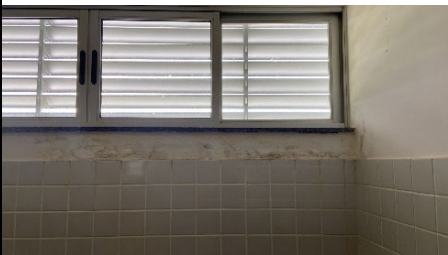
| MANIFESTAÇÕES PATOLÓGICAS | | | G | U | T | P:<br>GxUxT |
|---|---|---|---|---|---|---|
| 4 | | <b>Local:</b> Parede da sala do técnico do laboratório no pav. Superior<br><br>Manchas/Bolor<br>Descascamento do revestimento<br>Infiltração | 3 | 2 | 4 | 24 |

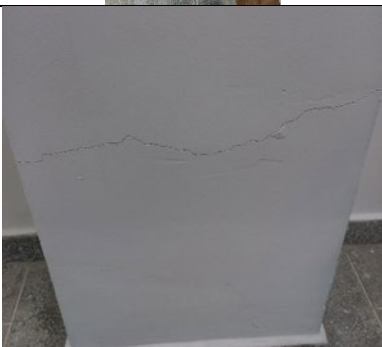
| MANIFESTAÇÕES PATOLÓGICAS | | | G | U | T | P:<br>GxUxT |
|---|---|---|---|---|---|---|
| 2 | | <b>Local:</b> Pilar próximo ao acervo de livros<br><br>Fissura | 3 | 3 | 2 | 18 |

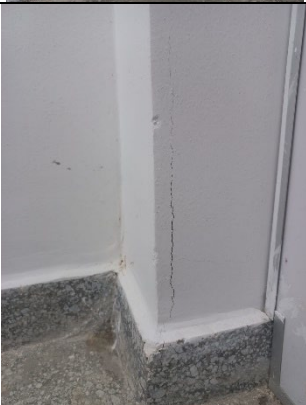
| MANIFESTAÇÕES PATOLÓGICAS | | | G | U | T | P:<br>GxUxT |
|---|---|---|---|---|---|---|
| 5 | | <b>Local:</b> Pilar da sala de estudo<br><br>Fissura | 3 | 3 | 4 | 36 |

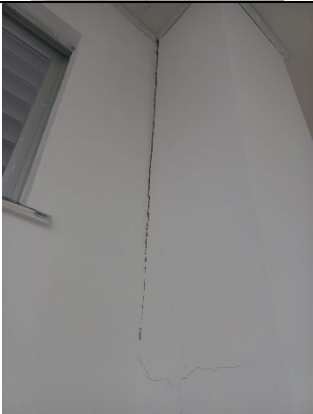
| 7 | | <b>Local:</b> Pilar da sala de cabine de estudo individual<br><br>Rachadura<br>Fissura | 6 | 6 | 7 | 252 |

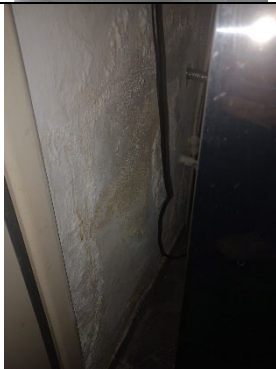
| 10 | | <b>Local:</b> Área do bebedouro<br><br>Descascamento do revestimento<br>Eflorescência<br>Infiltração | 7 | 4 | 8 | 224 |

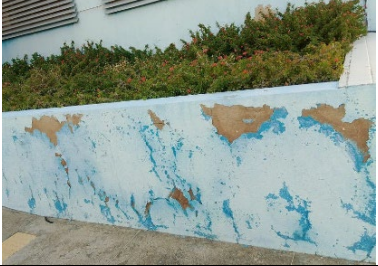
| MANIFESTAÇÕES PATOLÓGICAS | | | G | U | T | P:<br>GxUxT |
|---|---|---|---|---|---|---|
| 1 | | <b>Local:</b> Fachada frontal<br><br>Descascamento do revestimento<br>Eflorescência<br>Infiltração | 3 | 3 | 3 | 27 |

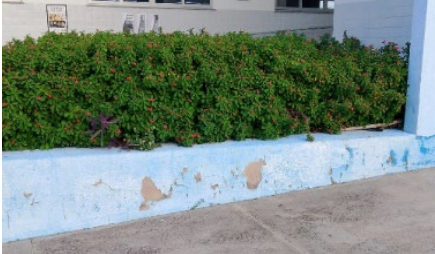
| MANIFESTAÇÕES PATOLÓGICAS | | | G | U | T | P:<br>GxUxT |
|---|---|---|---|---|---|---|
| 2 | | <b>Local:</b> Fachada frontal<br><br>Descascamento do revestimento<br>Eflorescência<br>Infiltração | 3 | 2 | 3 | 18 |

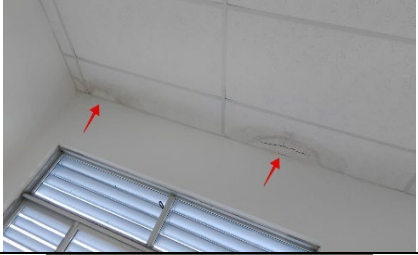
| MANIFESTAÇÕES PATOLÓGICAS | | | G | U | T | P:<br>GxUxT |
|---|---|---|---|---|---|---|
| 4 | | <b>Local:</b> Teto da área de alimentação<br><br>Manchas/Bolor<br>Fissura | 3 | 5 | 4 | 60 |

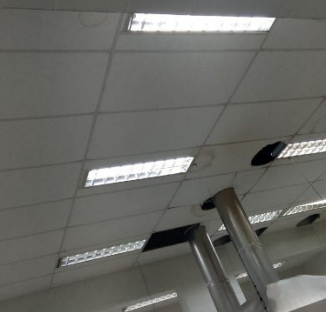
| MANIFESTAÇÕES PATOLÓGICAS | | | G | U | T | P:<br>GxUxT |
|---|---|---|---|---|---|---|
| 5 | | <b>Local:</b> Teto da cozinha<br><br>Desplacamento de forro<br>Manchas/Bolor<br>Infiltração | 8 | 8 | 9 | 576 |

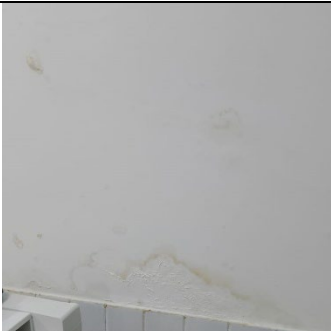
| 6 | | <b>Local:</b> Parede da sala de entrada<br><br>Manchas/Bolor | 3 | 2 | 2 | 12 |

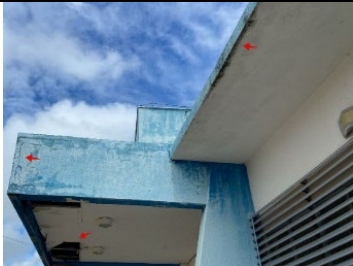
| MANIFESTAÇÕES PATOLÓGICAS | | | G | U | T | P:<br>GxUxT |
|---|---|---|---|---|---|---|
| 1 | | <b>Local:</b> Fachada Frontal<br><br>Rachadura<br>Desplacamento de forro<br>Manchas/Bolor | 5 | 4 | 6 | 120 |

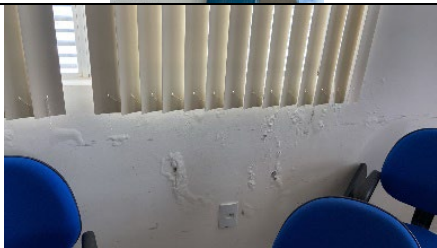
| 4 | | <b>Local:</b> Parede da sala do auditório<br><br>Descascamento do revestimento | 2 | 2 | 4 | 16 |

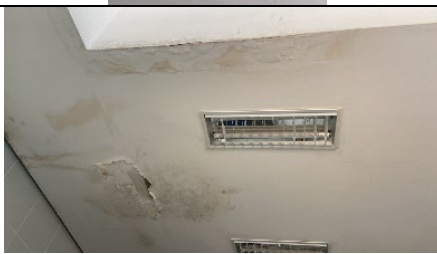
| 6 | | <b>Local:</b> Teto de banheiro feminino<br><br>Descascamento do revestimento<br>Manchas/Bolor | 6 | 8 | 8 | 384 |

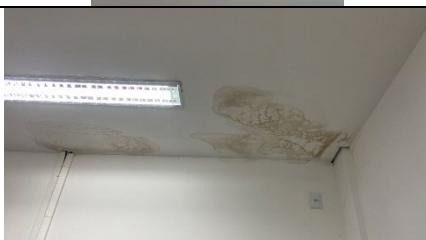
| 8 | | <b>Local:</b> Teto da sala técnica<br><br>Manchas/Bolor | 5 | 7 | 8 | 280 |

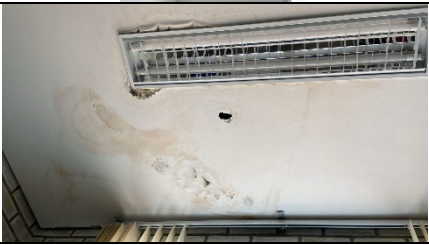
| 10 | | <b>Local:</b> Teto da sala de empresa jr<br><br>Manchas/Bolor | 7 | 7 | 7 | 343 |

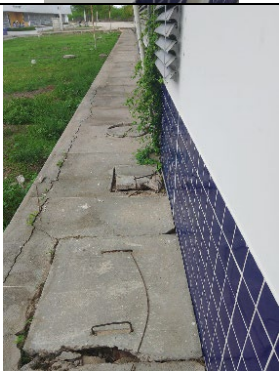
| MANIFESTAÇÕES PATOLÓGICAS | | | G | U | T | P:<br>GxUxT |
|---|---|---|---|---|---|---|
| 3 | | <b>Local:</b> Piso de lado externo<br><br>Rachadura<br>Fissura<br>Trinca | 5 | 6 | 7 | 210 |

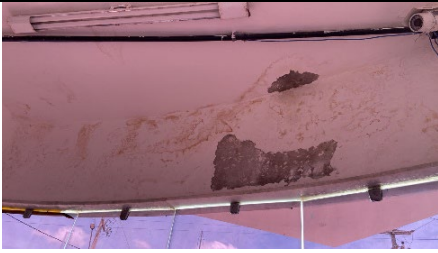
| MANIFESTAÇÕES PATOLÓGICAS | | | G | U | T | P:<br>GxUxT |
|---|---|---|---|---|---|---|
| 2 | | <b>Local:</b> Parede da Guarita<br><br>Manchas/Bolor<br>Descascamento de revestimento<br>Eflorescência | 6 | 7 | 8 | 336 |

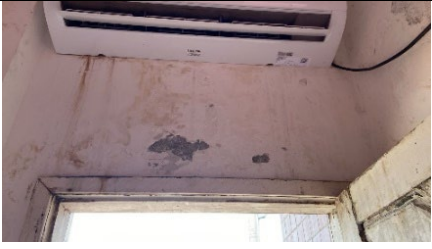
| MANIFESTAÇÕES PATOLÓGICAS | | | G | U | T | P:<br>GxUxT |
|---|---|---|---|---|---|---|
| 5 | | <b>Local:</b> Parede da Guarita<br><br>Descascamento do revestimento<br>Manchas/Bolor<br>Eflorescência | 6 | 6 | 7 | 252 |

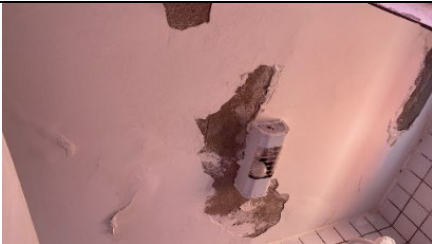
| MANIFESTAÇÕES PATOLÓGICAS | | | G | U | T | P:<br>GxUxT |
|---|---|---|---|---|---|---|
| 6 | | <b>Local:</b> Teto da Guarita<br><br>Descascamento do revestimento<br>Eflorescência | 7 | 7 | 8 | 392 |

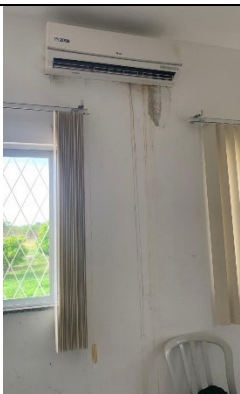
| MANIFESTAÇÕES PATOLÓGICAS | | | G | U | T | P:<br>GxUxT |
|---|---|---|---|---|---|---|
| 1 | | <b>Local:</b> Parede da sala do motorista<br><br>Descascamento do revestimento<br>Infiltração<br>Manchas/Bolor | 3 | 3 | 7 | 63 |
