UNIVERSIDADE FEDERAL RURAL DO SEMI-ÁRIDO  
PRÓ-REITORIA DE GRADUAÇÃO  
CENTRO DE ENGENHARIAS  
CURSO DE ENGENHARIA CIVIL

PROPOSTA DE SOLUÇÃO PARA MANUTENÇÃO DE DEFEITOS FUNCIONAIS NA  
RN-233 NA CIDADE DE APODI/RN

Monografia apresentada a Universidade  
Federal Rural do Semi-Árido como requisito  
para obtenção do título de Engenheira Civil.

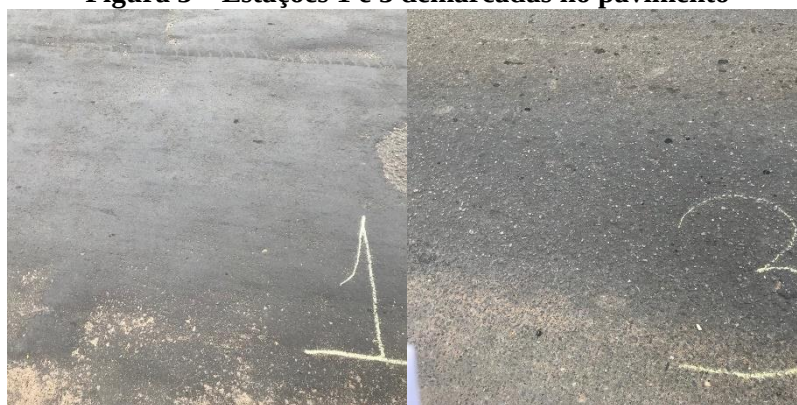
**Figura 3 – Estações 1 e 3 demarcadas no pavimento**

A avaliação objetiva da superfície dos pavimentos flexíveis e semirrígidos utilizou o procedimento contido na norma do DNIT 006/2003. Empregou-se uma fita métrica de 50m, a qual é usada para demarcar as estações a cada 20m. Nas pistas simples, alternaram-se os 20m em relação ao eixo da pista de rolamento. Após a demarcação, totalizou-se uma área com extensão de 6m e uma largura igual à da faixa examinada, como a figura 2. Além do uso da fita métrica, os formulários contidos no Anexo II também foram usados. A Figura 3 mostra duas estações demarcadas no pavimento asfáltico.

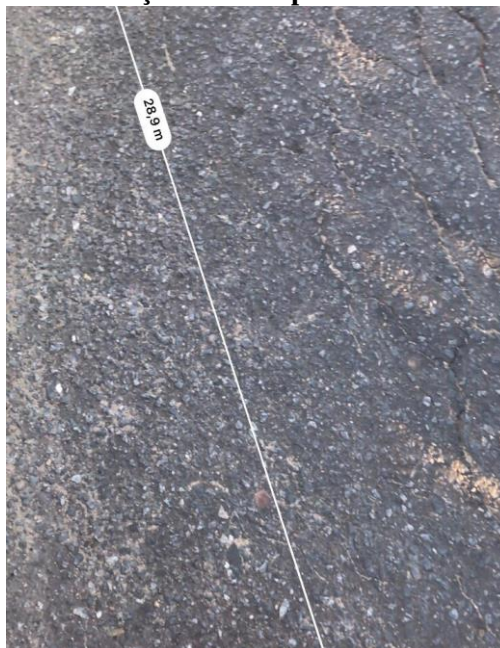
**Figura 4 – Medição dos comprimentos dos defeitos**

A norma do DNIT 008/2003-PRO foi empregada para realizar o levantamento visual contínuo (LVC) e a obtenção do índice de estado da superfície (IES). Os dados foram registrados e catalogados visualmente pela equipe que realizou o trajeto a pé, com o auxílio de um aplicativo presente em um aparelho de celular. Com o auxílio do *software* mediu-se a ocorrência e o comprimento dos defeitos, como mostra a Figura 4. Dessa forma, com a quantidade de painéis por km e a extensão por km dos demais, obteve-se a frequência para os defeitos encontrados na rodovia. O Quadro 6 mostra a frequência dos defeitos por meio do levantamento visual contínuo realizado no pavimento asfáltico.

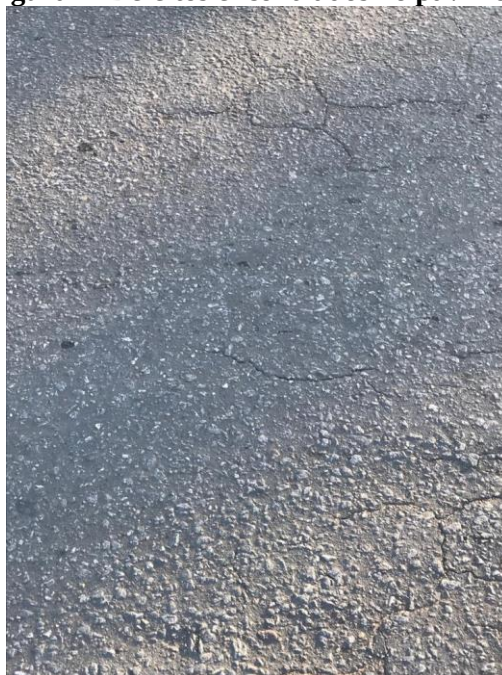
**Figura 7- Defeitos encontrados no pavimento**

O Quadro 11 apresenta o cálculo do IGG para o trecho referente a rodovia RN-233, localizada na cidade de Apodi-RN. O cálculo foi realizado mediante a frequência absoluta obtida do formulário contido no anexo II, a frequência relativa que consiste na porcentagem dos defeitos e o fator de ponderação que é prefixado por norma. Ademais, o índice de gravidade individual é obtido pelo produto entre a frequência relativa e o fator de ponderação. Por fim, o IGG é a soma de todos os IGI. A avaliação das estações conseguiu descrever os defeitos presentes no pavimento, visto que a rodovia apresenta-se desgastada em toda a sua extensão. A Figura 7 mostra a situação do pavimento com desgaste e algumas trincas. Estes defeitos necessitam de alternativas de manutenção para solucioná-los.

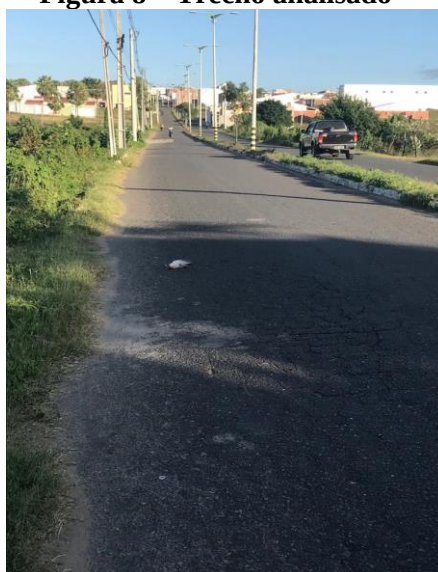
**Figura 8 – Trecho analisado**

A Figura 8 tem-se o trecho relacionado a rodovia RN-233. A avaliação foi feita para analisar os defeitos encontrados nos pavimentos. Logo, foram perceptíveis defeitos como panelas, trincas longitudinais, desgaste e couro de jacaré. Esses defeitos apresentaram-se em quantidades consideráveis, o que gerou um valor de IGG com classificação regular.
