## MAPEAMENTO E CLASSIFICAÇÃO DE MANIFESTAÇÕES PATOLÓGICAS EM PRÉDIO PÚBLICO DE EDUCAÇÃO: UMA ABORDAGEM INOVADORA COM METODOLOGIA BIM

**Palavras-chave:** inspeção predial; mapeamento de patologias; gestão de *facilities*.

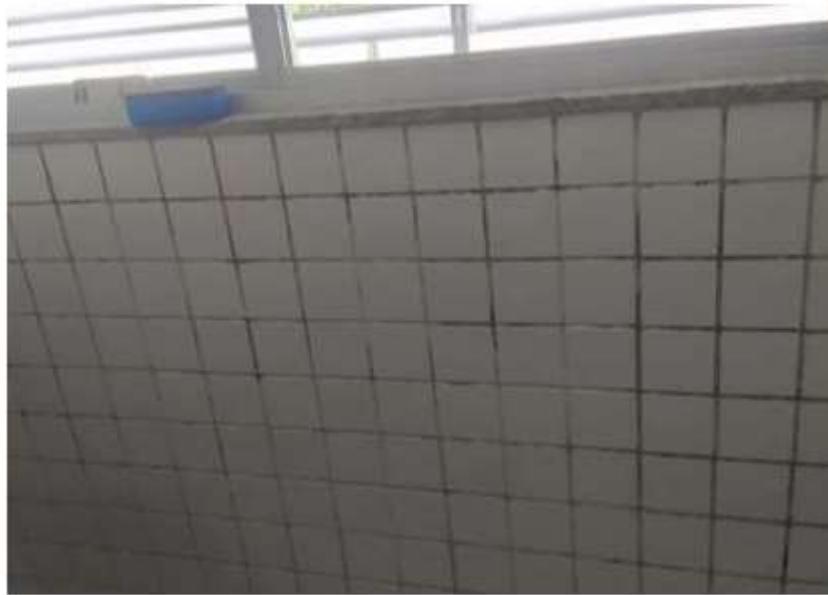
(b) Bolor

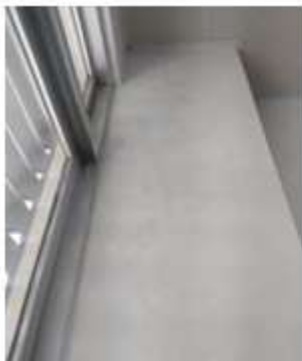
(a) Infiltração no Pilar e a Janela

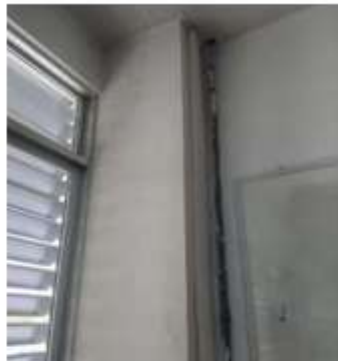
(b) Infiltração no Pilar e a Janela

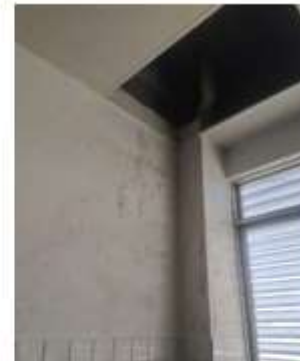
(c) Infiltração no Pilar, Teto e a Parede

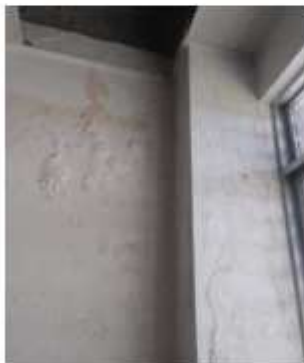
(d) Infiltração no Pilar, Teto e a Parede

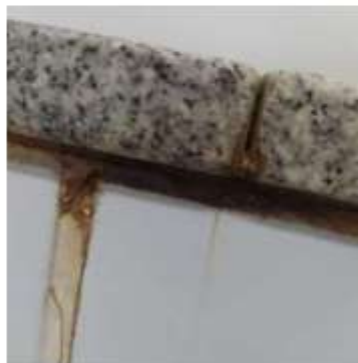
(e) Infiltração na Junta do Parapeito da Janela

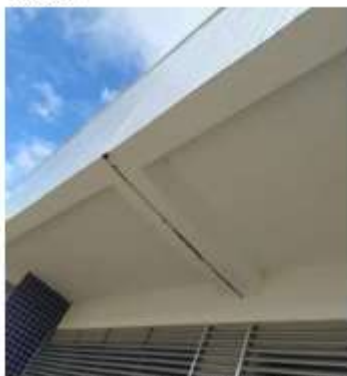
(a) Infiltração na Junta de Dilatação das Vigas

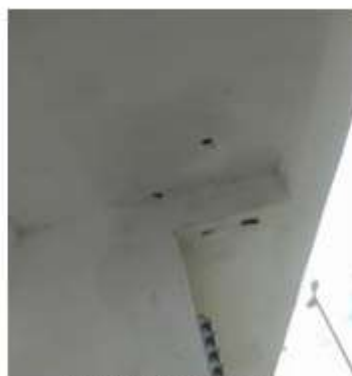
(b) Infiltração na laje e Viga

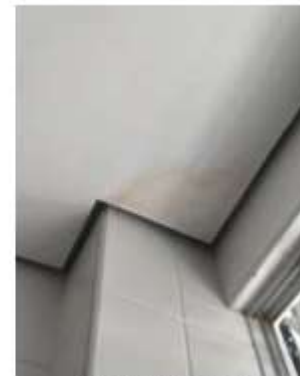
(c) Infiltração no Forro

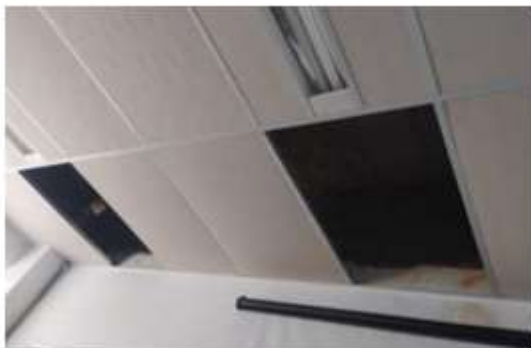
(d) Infiltração na Laje e Forro

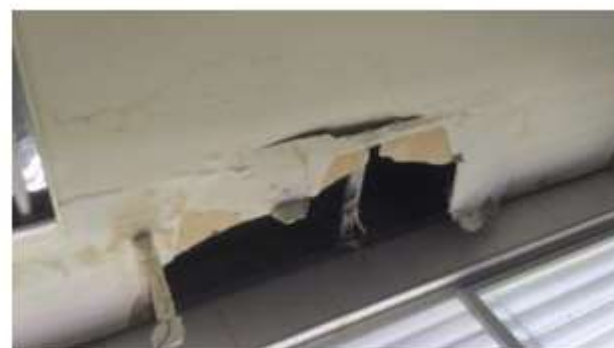
(e) Infiltração na Laje e Forro

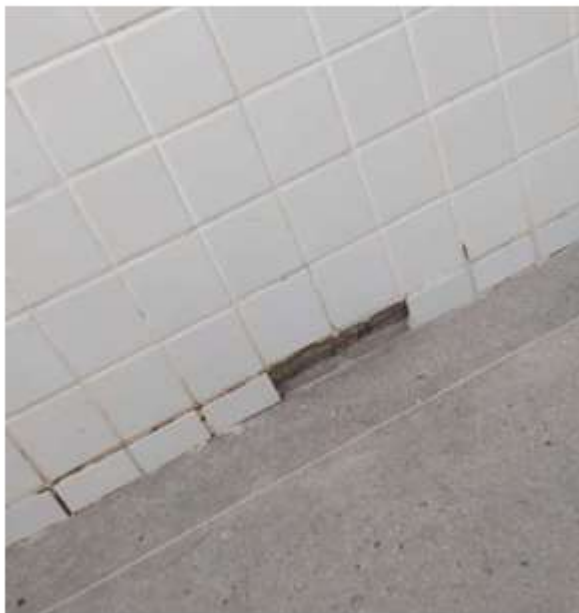
(a) Deslocamento Cerâmico

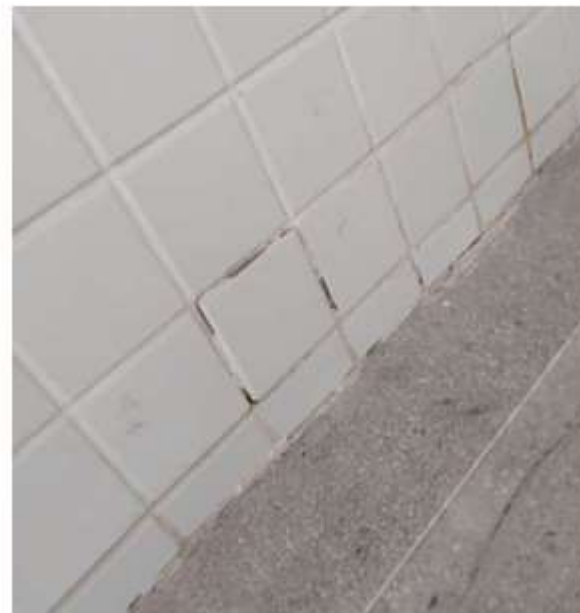
(b) Deslocamento Cerâmico
