**VERIFICAÇÃO DO ATENDIMENTO ÀS NORMAS REGULAMENTADORAS EM  
OBRAS DE CONSTRUÇÃO NA CIDADE DE MOSSORÓ-RN**

MOSSORÓ – RN  
2018

Monografia apresentada ao Departamento de Engenharias e Ciências Ambientais do Centro de Engenharias da Universidade Federal Rural do Semi-Árido – UFERSA, para a obtenção do título de Bacharela em Engenharia Civil.

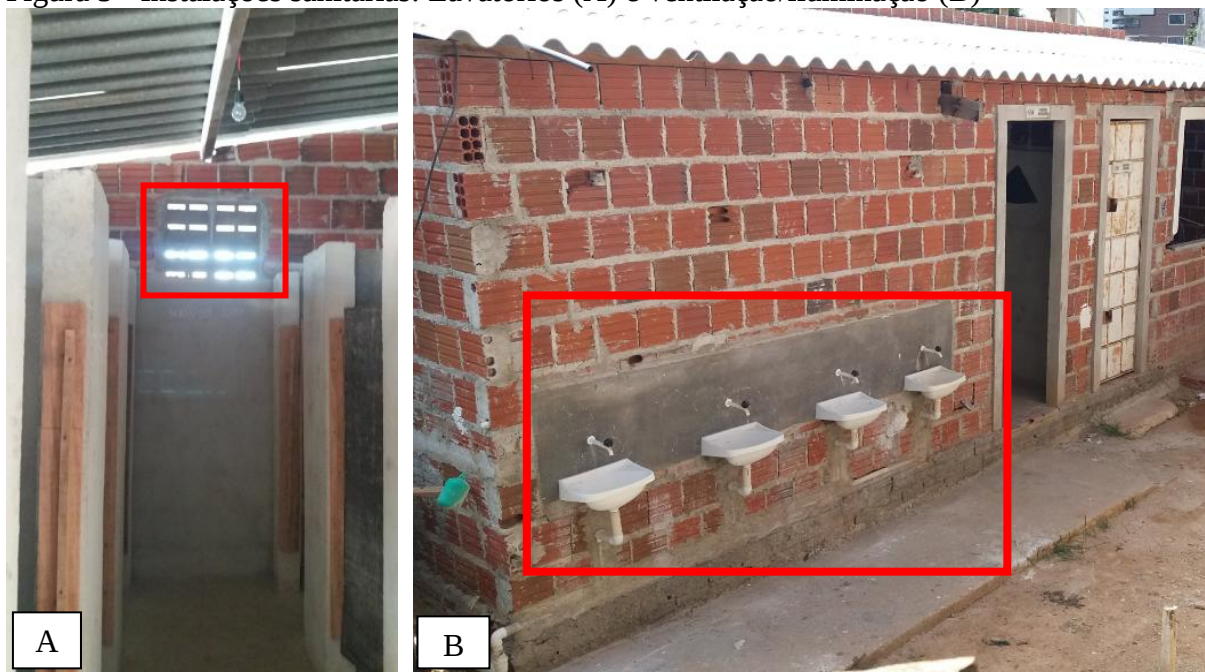
Figura 5 - Instalações sanitárias: Lavatórios (A) e ventilação/iluminação (B)

As instalações sanitárias foram dimensionadas de acordo com a norma, possuindo 3 vasos sanitários, 4 chuveiros, 4 mictórios e 4 lavatórios (Figura 4-B), tendo em vista que a empresa possui 25 trabalhadores e a norma estabelece um conjunto de lavatório, vaso sanitário e mictório para cada grupo de 20 trabalhadores ou fração, além de um chuveiro para um grupo de 10 trabalhadores ou fração.

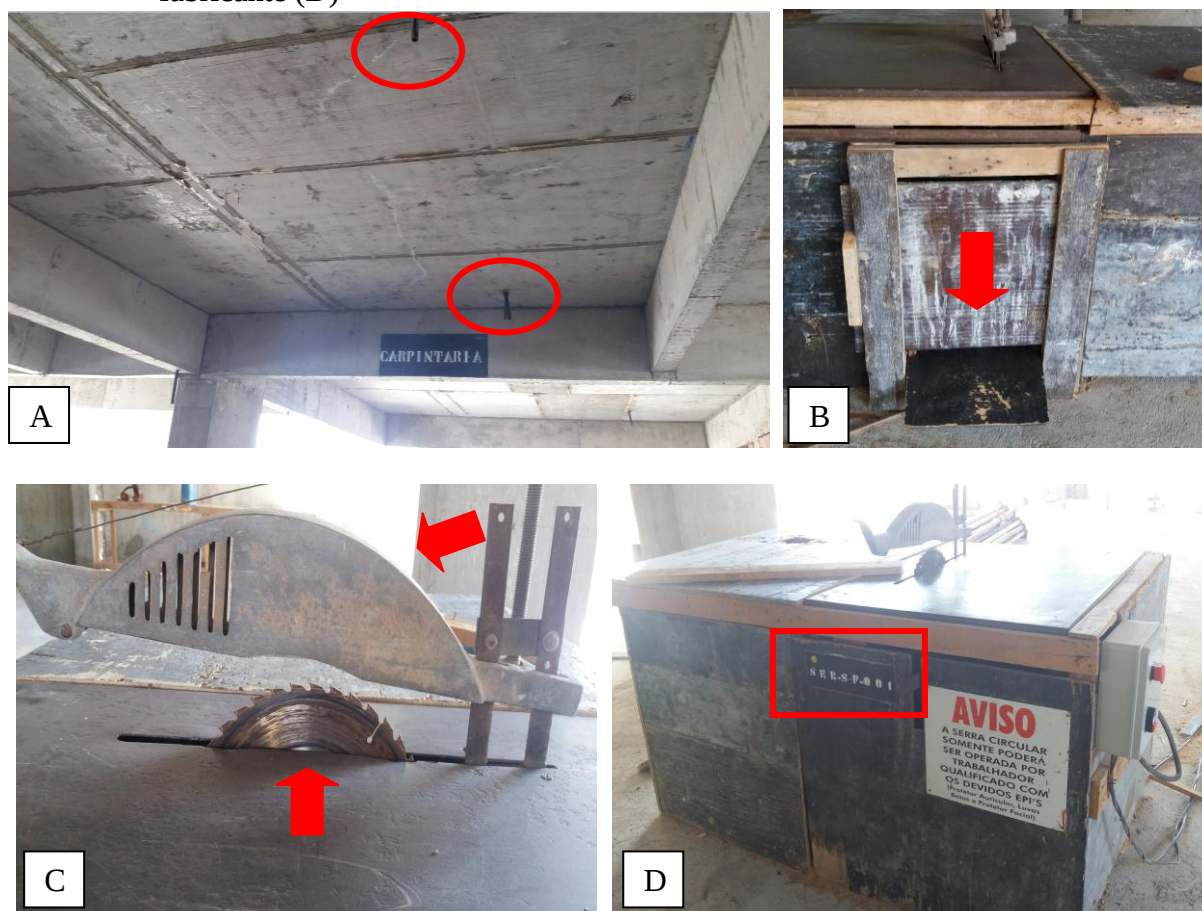
Figura 7 - Cobertura da carpintaria sem iluminação artificial (A), coletor de serragem (B), disco e coifa protetora (C), bancada com faces laterais fechadas e identificação do fabricante (D)

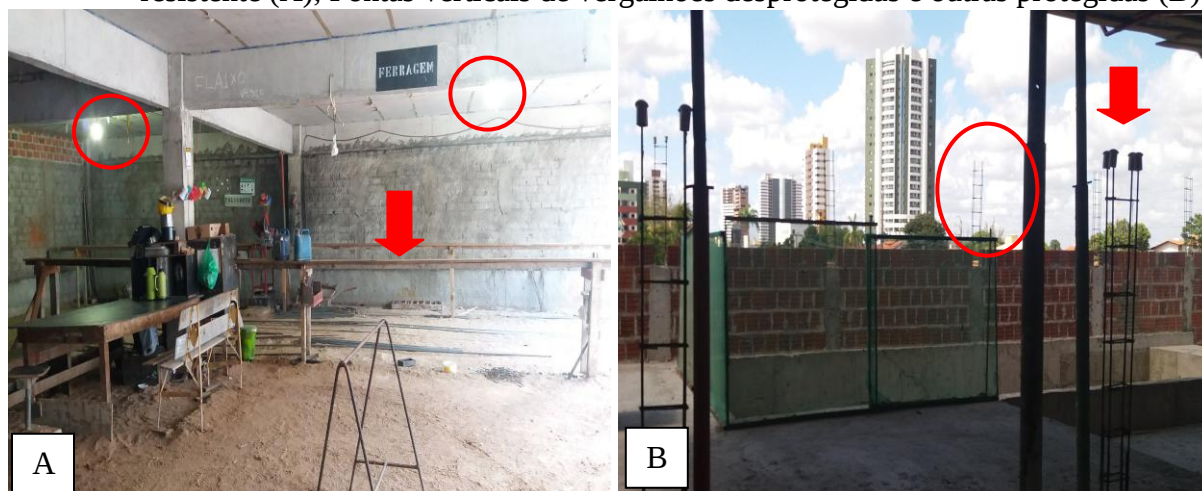
Figura 8 - Bancada para dobragem e corte de vergalhões, lâmpadas desprotegidas e cobertura resistente (A), Pontas verticais de vergalhões desprotegidas e outras protegidas (B)

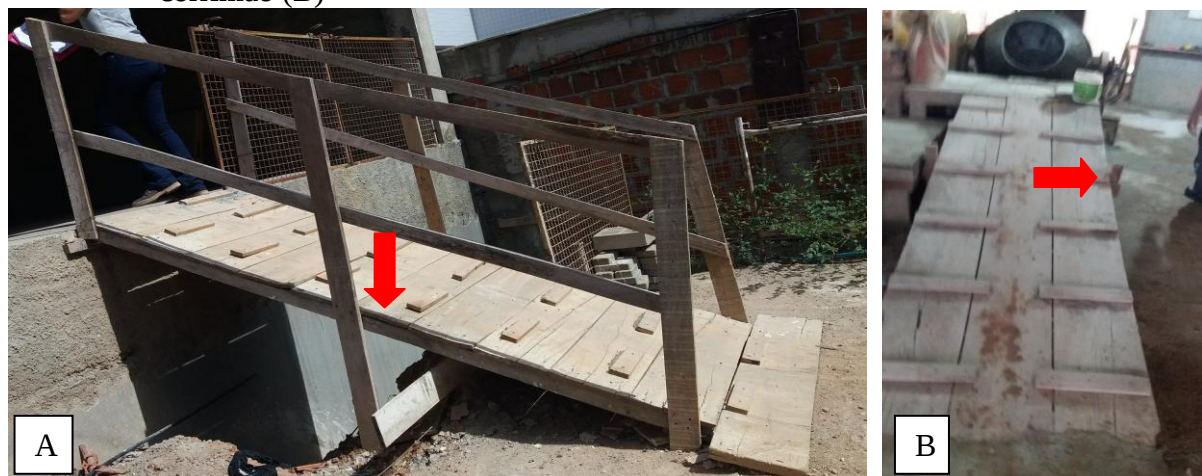
Figura 9 - Rampa de acesso aos banheiros sem rodapé (A), rampa de acesso à betoneira sem corrimão (B)

As transposições de piso com diferença de nível superior a quarenta centímetros eram realizadas por meio de rampas, as quais estavam parcialmente em perfeita condição de uso e segurança. Não foi constatada a utilização da escada de mão, dessa forma o item referente a mesma foi considerado não aplicável.

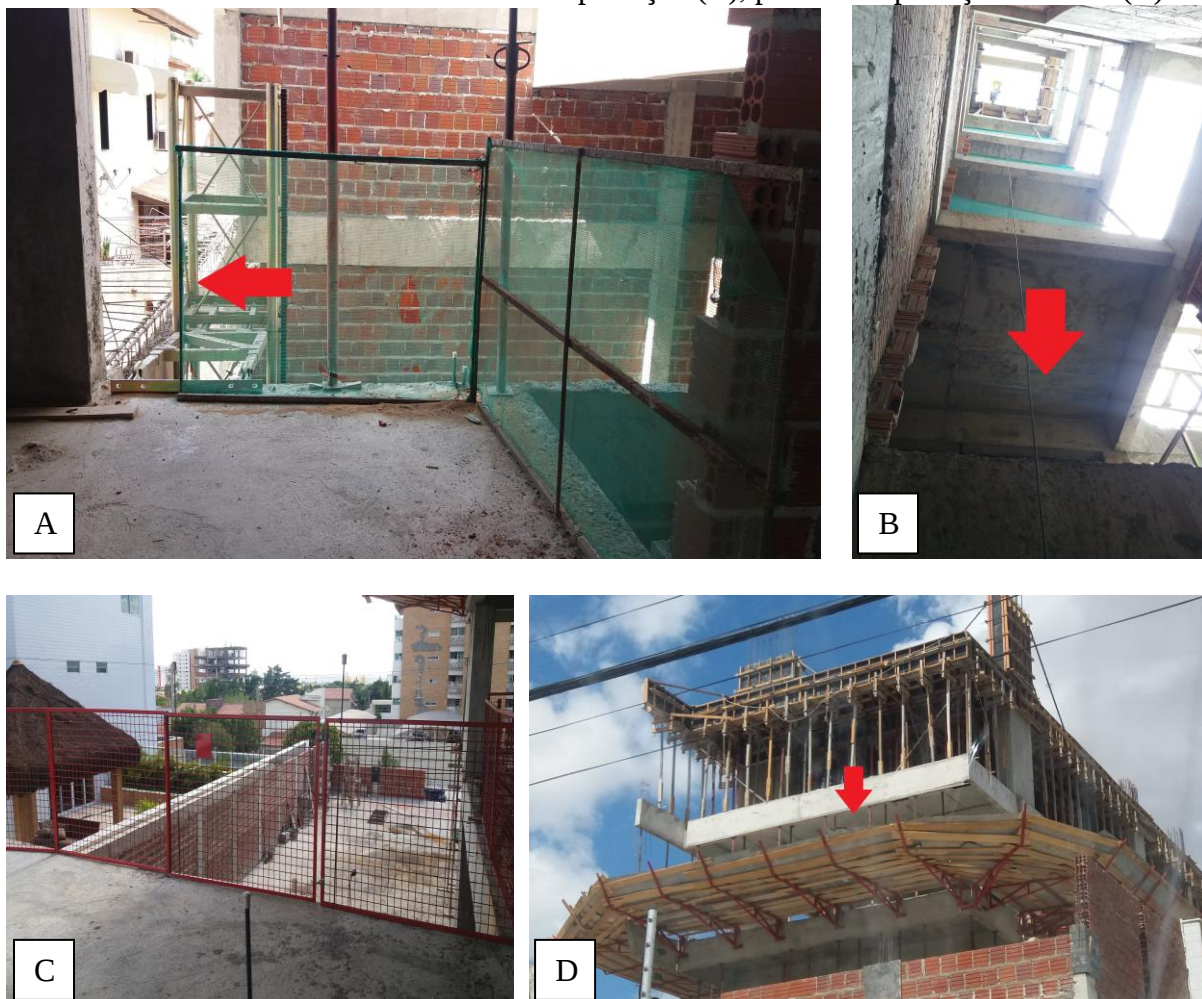
Figura 10 - Proteção coletiva do Obra 1: Local com risco de queda sem guarda corpo (A), entrada e saída de materiais sem proteção (B), peitoril de proteção fechado (C)

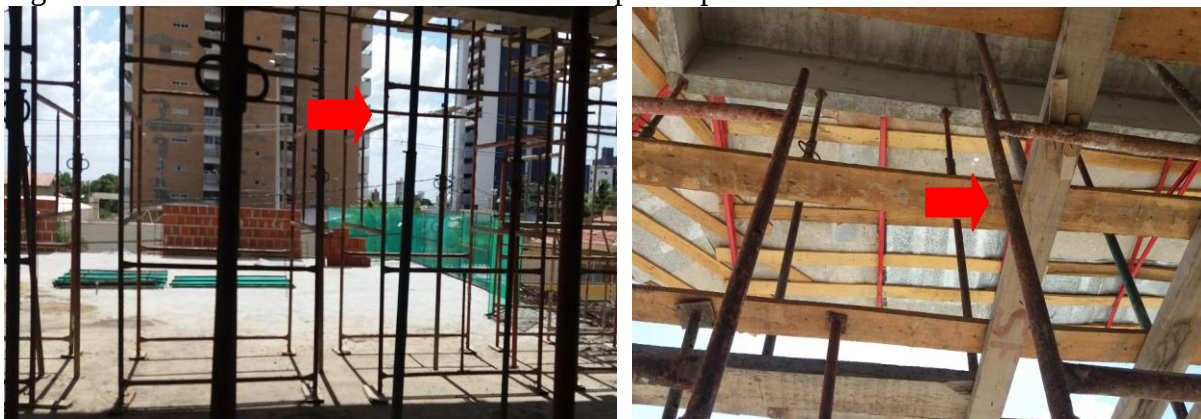
Figura 11 - Andaimes sendo utilizados como suportes para escoras

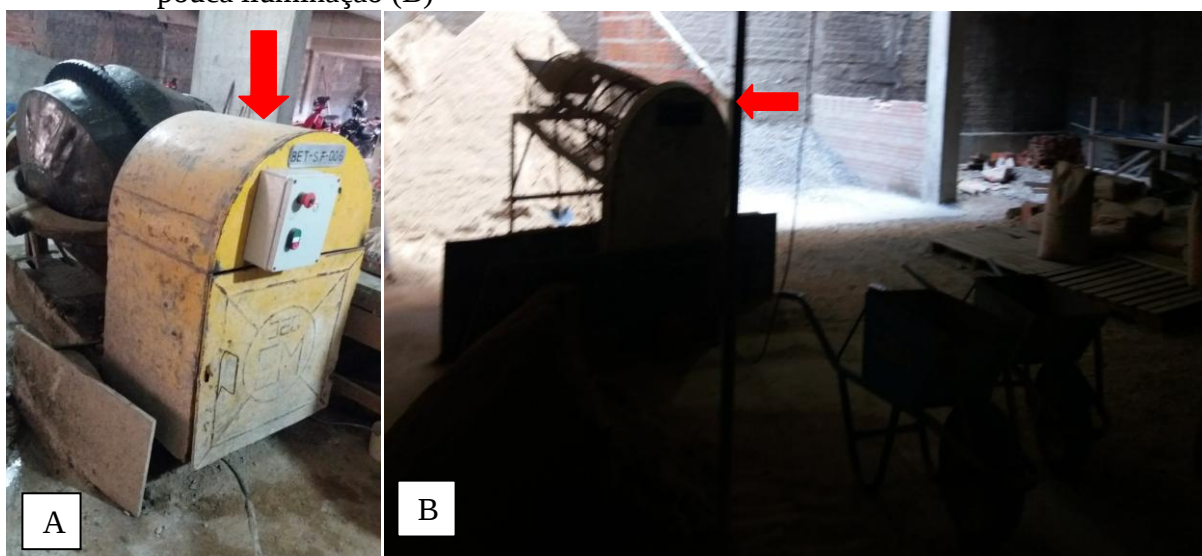
Figura 12 - Proteção da parte móvel e motor da betoneira (A) e Peneira elétrica em local com pouca iluminação (B)

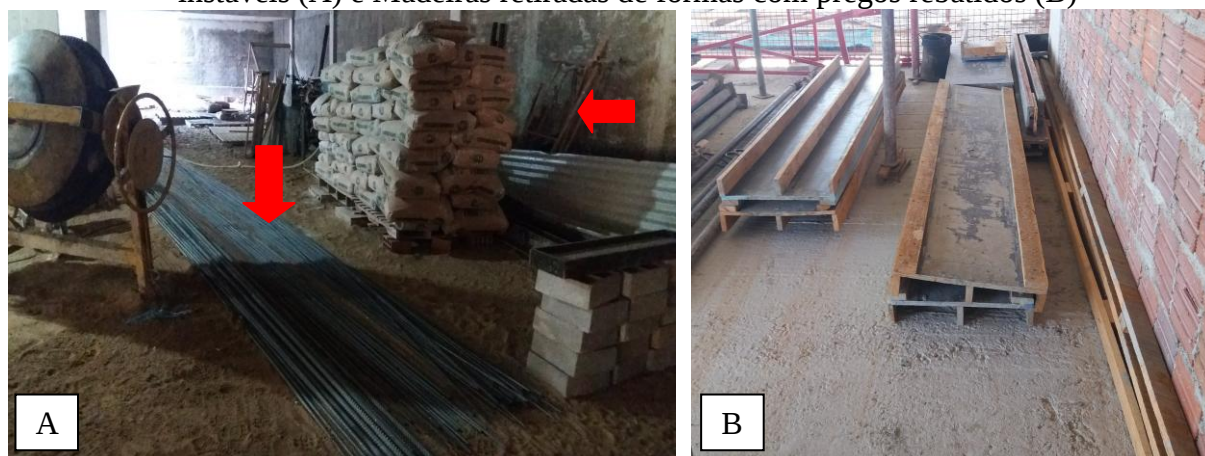
Figura 13 - Vergalhões armazenados nas vias de circulação e pilhas de sacos de cimento instáveis (A) e Madeiras retiradas de formas com pregos rebatidos (B)

As madeiras retiradas das fôrmas tiveram seus pregos rebatidos e retirados, de modo a não causar risco de acidente aos trabalhadores, sendo armazenadas em local adequado para uso posterior, como mostra a Figura 12-B.

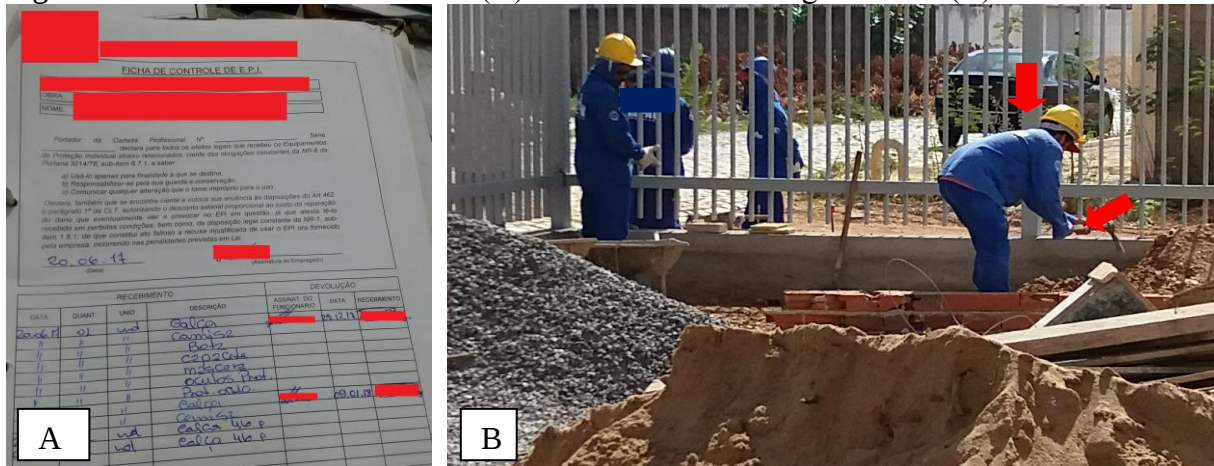
Figura 18 - Ficha de controle de EPI (A) e Trabalhador sem alguns EPI's (B)

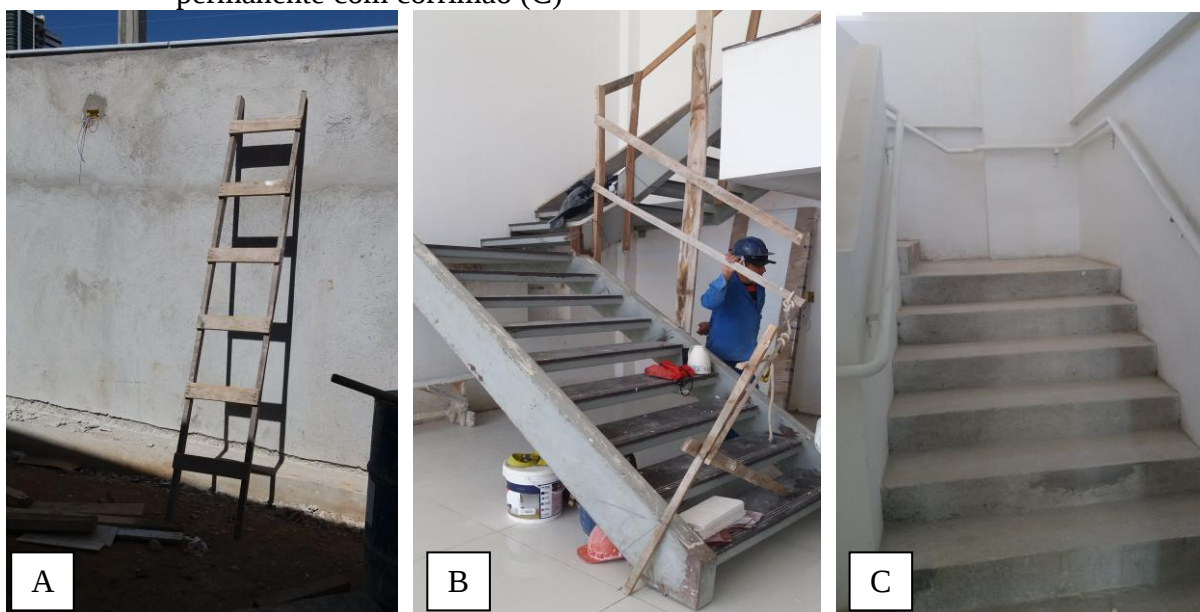
Figura 23 - Escada de mão (A), Escada permanente sem corrimão e rodapé (B) e Escada permanente com corrimão (C)

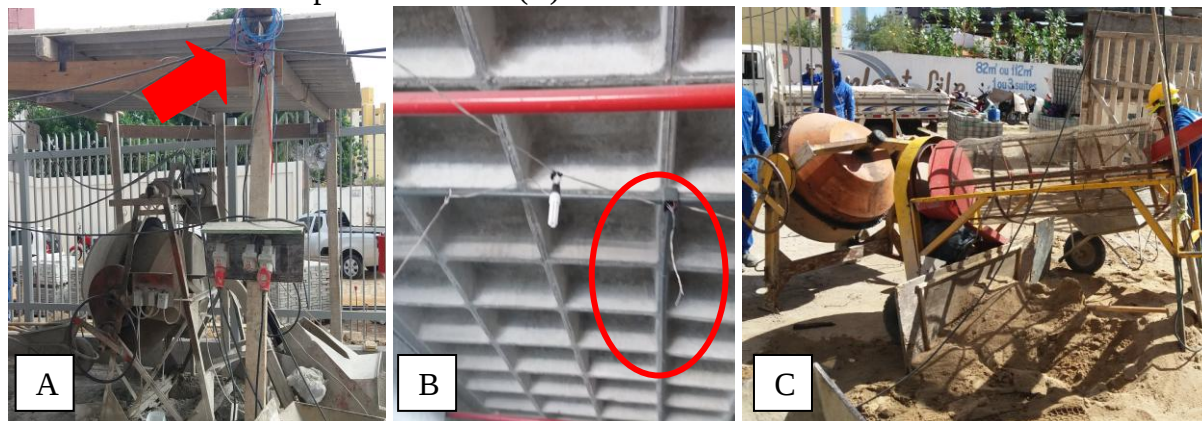
Figura 27 - Partes vivas de circuitos elétricos exposta na betoneira (A) e na iluminação (B); e Betoneira e peneira elétrica (C)

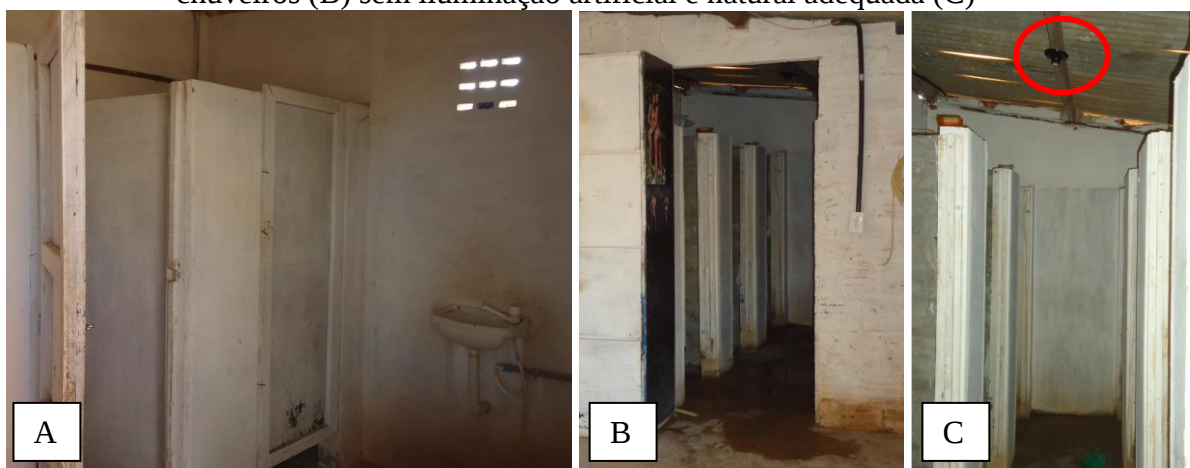
Figura 34 - Banheiro com apenas um lavatório e iluminação insuficiente (A) e área dos chuveiros (B) sem iluminação artificial e natural adequada (C)

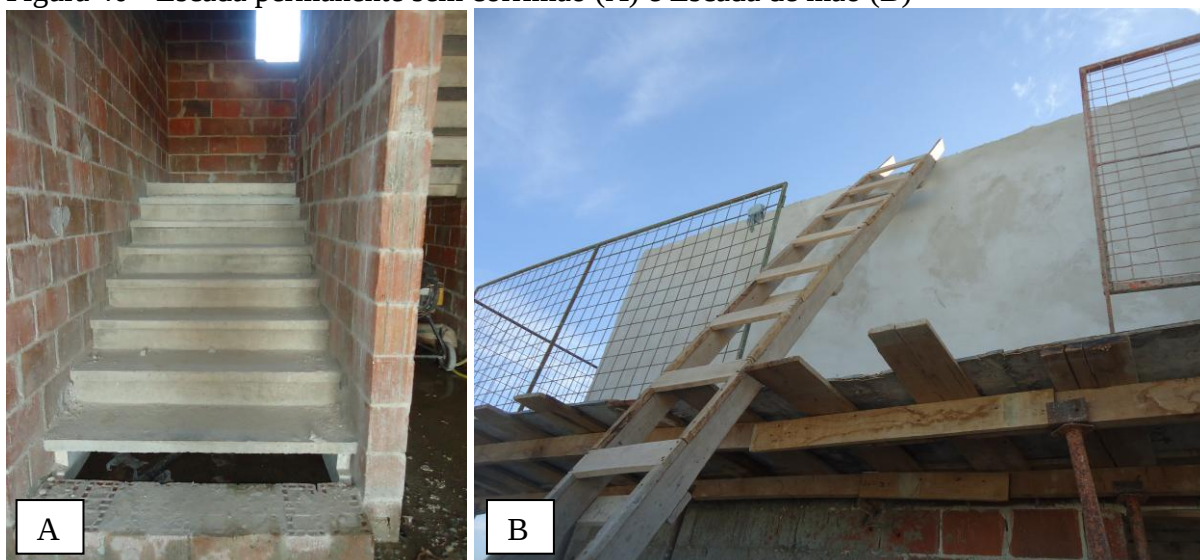
Figura 40 - Escada permanente sem corrimão (A) e Escada de mão (B)

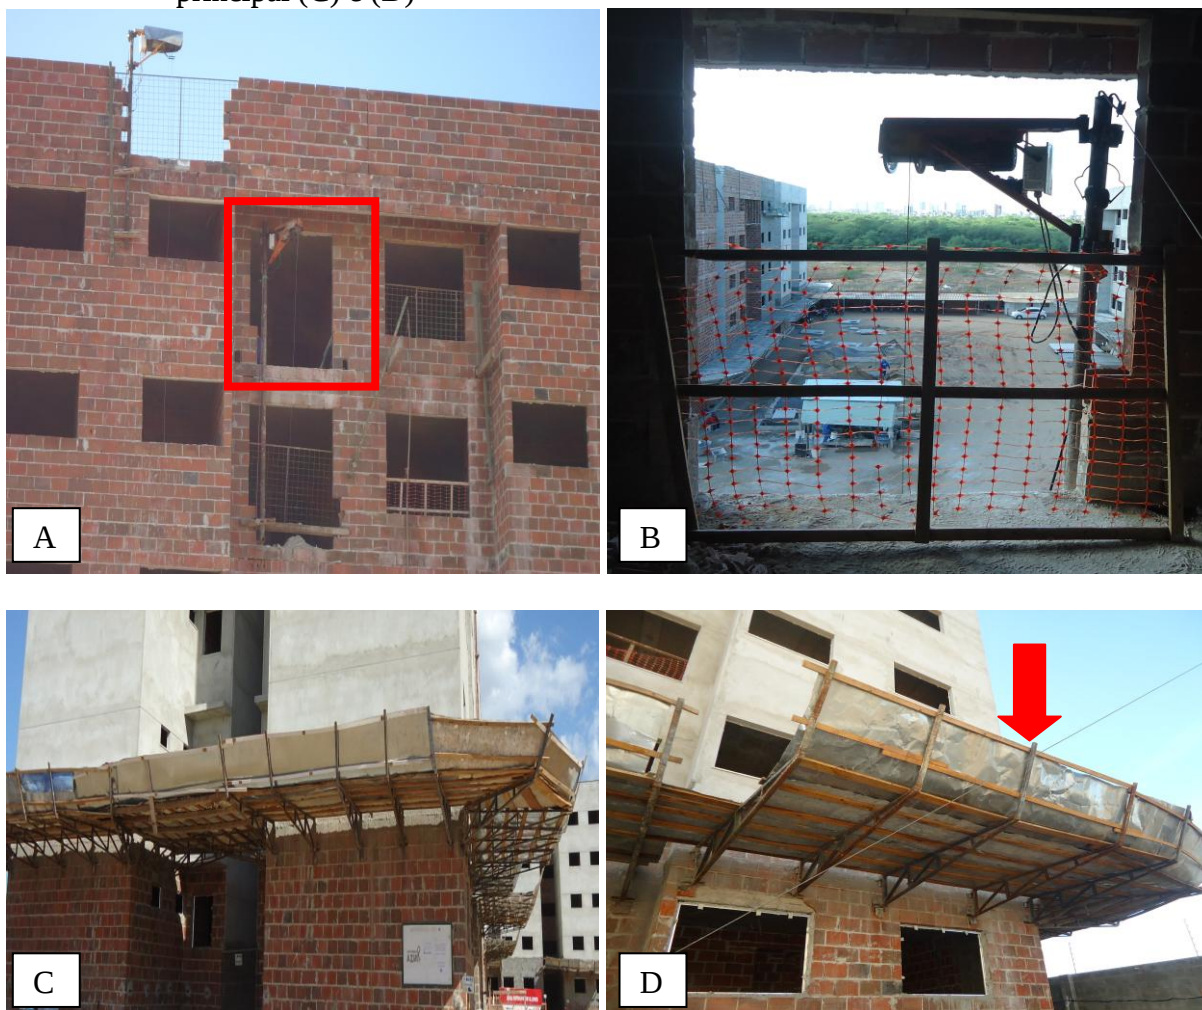
Figura 41 - Abertura para transporte vertical de materiais sem guarda corpo fixo (A), com guarda corpo fixo sem fechamento tipo cancela ou similar (B) e plataforma principal (C) e (D)

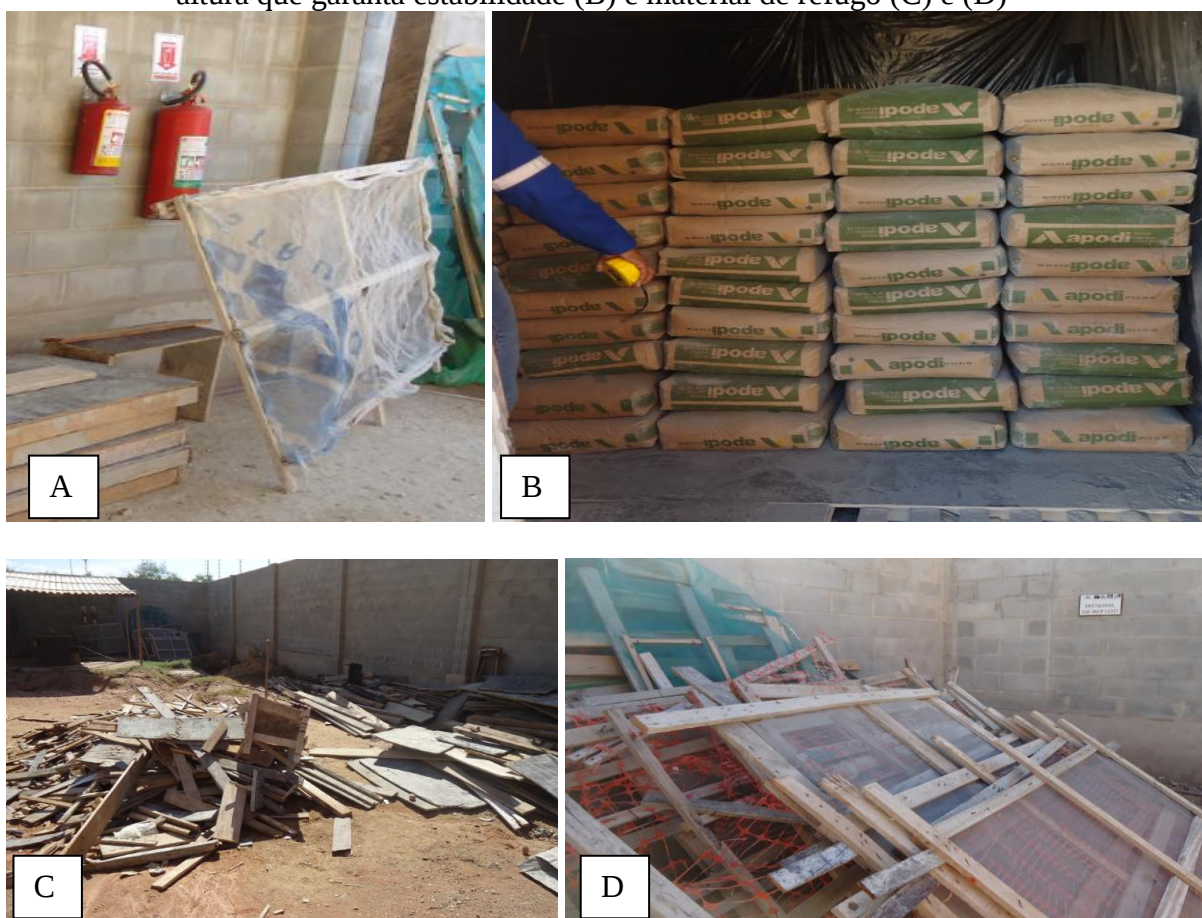
Figura 43 - Acesso aos extintores impedido (A), armazenamento de sacos de cimento com altura que garanta estabilidade (B) e material de refugio (C) e (D)

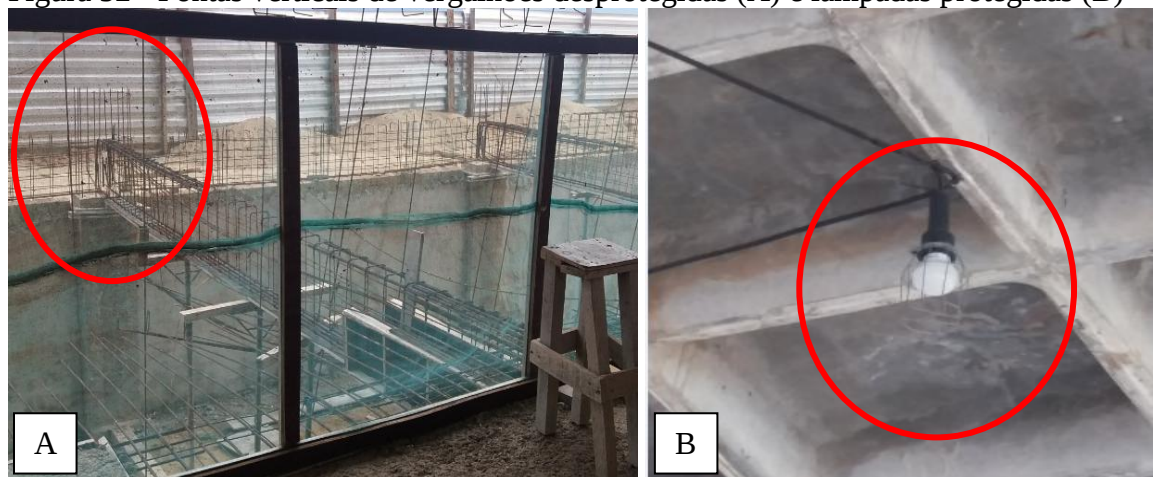
Figura 52 - Pontas verticais de vergalhões desprotegidas (A) e lâmpadas protegidas (B)

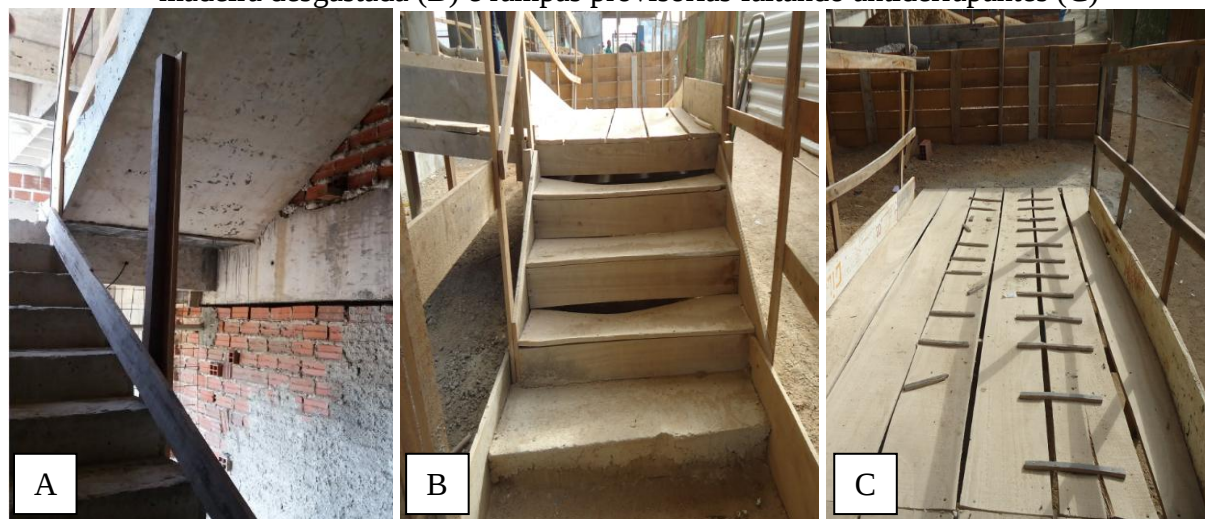
Figura 53 - Escada permanente sem travessa superior do corrimão (A), escada provisória com madeira desgastada (B) e rampas provisórias faltando antiderrapantes (C)

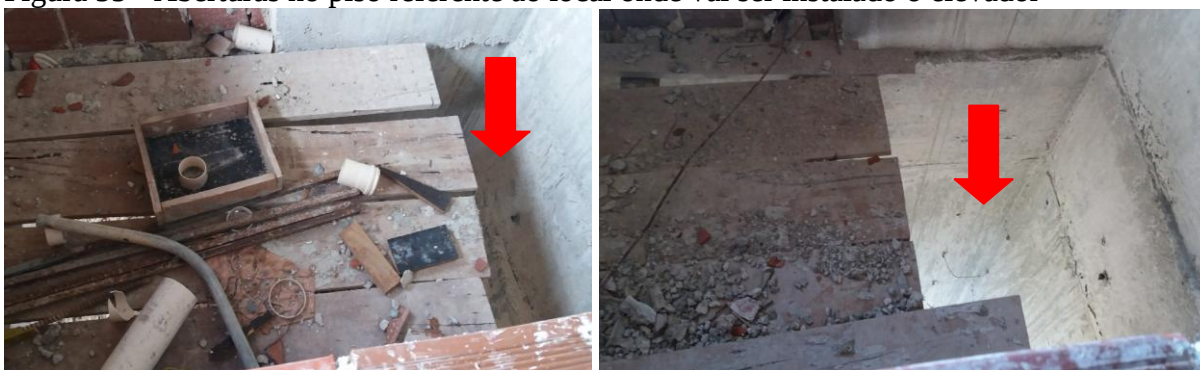
Figura 55 - Aberturas no piso referente ao local onde vai ser instalado o elevador

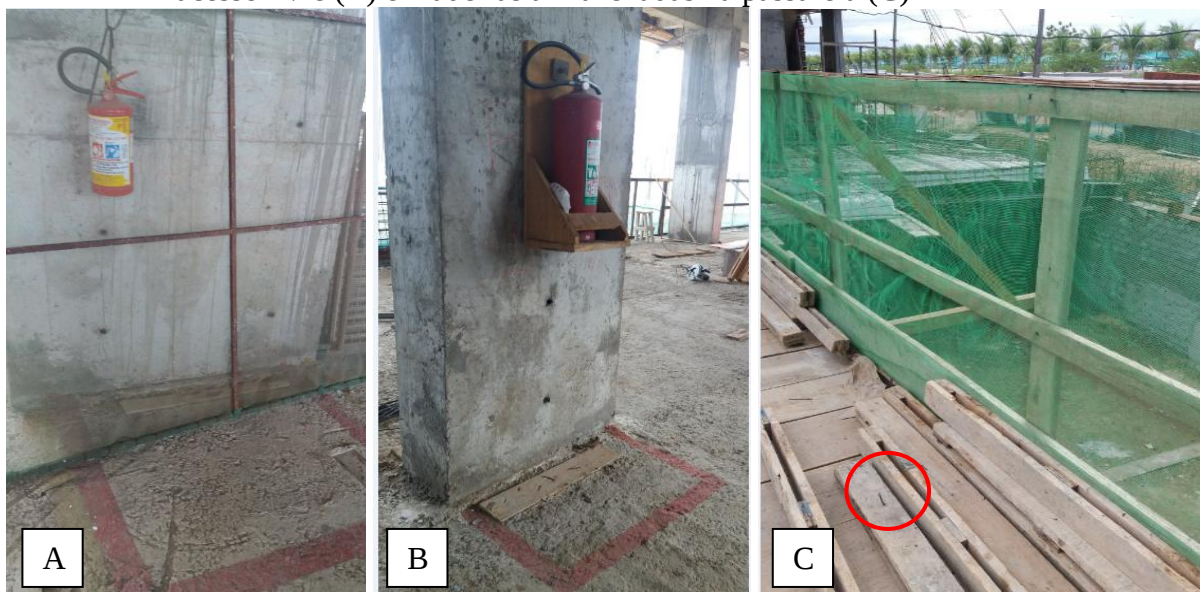
Figura 58 - Extintor com guarda corpo impedindo o acesso ao mesmo (A), extintor com acesso livre (B) e madeiras armazenadas na passarela (C)

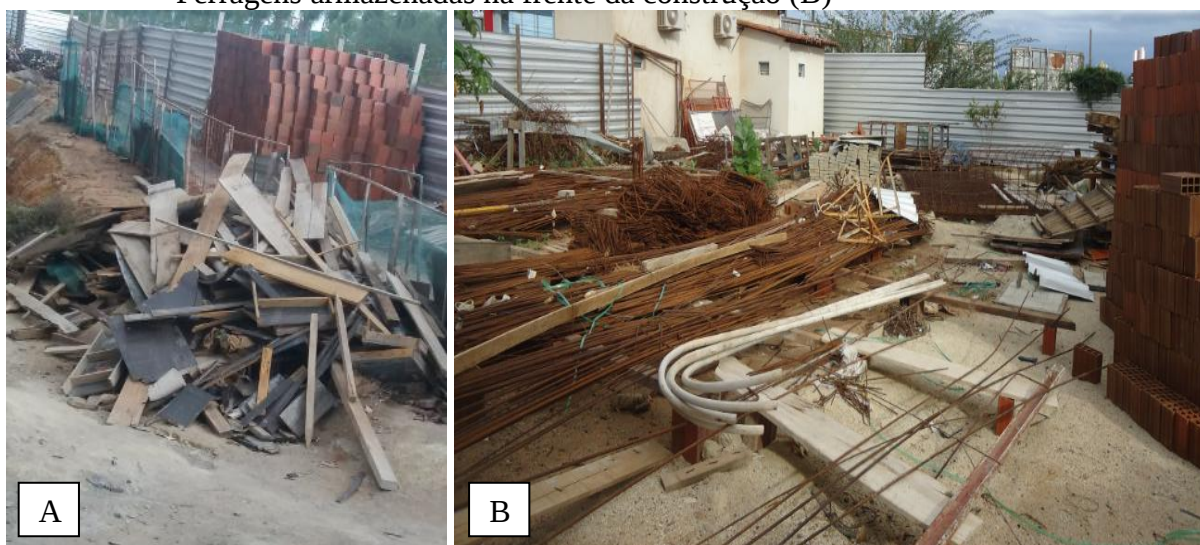
Figura 60 - Madeiras para descarte jogadas de forma errada na lateral do canteiro (A) e Ferragens armazenadas na frente da construção (B)
