UNIVERSIDADE FEDERAL RURAL DO SEMI-ÁRIDO  
PRÓ-REITORIA DE GRADUAÇÃO  
CENTRO MULTIDISCIPLINAR DE PAU DOS FERROS  
BACHARELADO INTERDISCIPLINAR EM CIÊNCIA E TECNOLOGIA

**CORROSÃO EM EQUIPAMENTOS DE UMA ACADEMIA AO AR LIVRE**

Trabalho de Conclusão de Curso apresentado ao curso de Bacharelado Interdisciplinar em Ciência e Tecnologia da Universidade Federal Rural do Semi-Árido – UFERSA, como requisito parcial para obtenção do título de Bacharel Interdisciplinar em Ciência e Tecnologia.

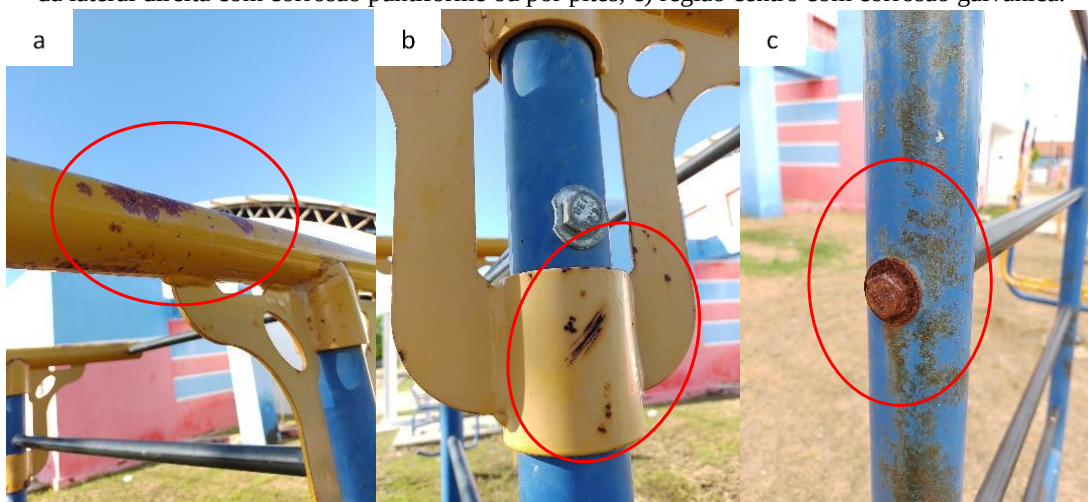
Figura 30: Equipamento espaldar, a) região superior da lateral direita com corrosão uniforme, b) região superior da lateral direita com corrosão puntiforme ou por pites, c) região centro com corrosão galvânica.

Bessa (2019) ao realizar um estudo sobre casos da corrosão, causas e consequências em pilares treliçados na cidade de Água Nova - RN, encontrou-se também ao longo dos elementos estruturais a presença de arranhões, que deixavam a exposição do aço mais propício a corrosão dos pilares.

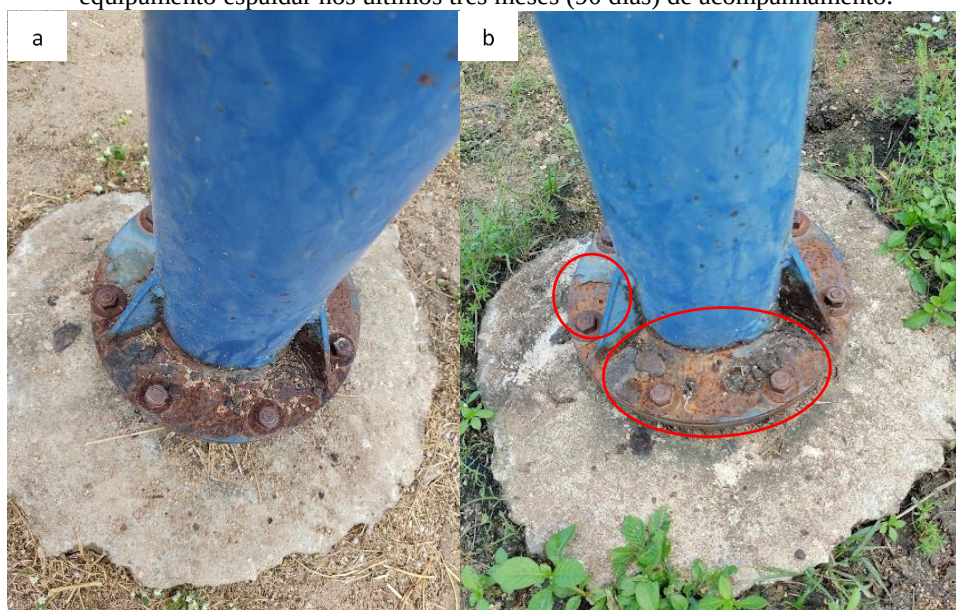
Figura 31: a) base do equipamento espaldar nos primeiros três meses (90 dias) de acompanhamento, b) base do equipamento espaldar nos últimos três meses (90 dias) de acompanhamento.

Além do mais, é notável que, a Figura 31 (b) apresenta-se uma base de concreto bastante desgastada nas suas extremidades, em que encontra-se em contato com a base do equipamento. Para Comim *et. al.* (2017), alguns fatores que podem ocasionar a corrosão do concreto estão associados a porosidade do material e a umidade. Dessa maneira, pela agressividade da corrosão na base do equipamento pode-se comprometer a sua estruturação, favorecendo assim, a perda total do aparelho.

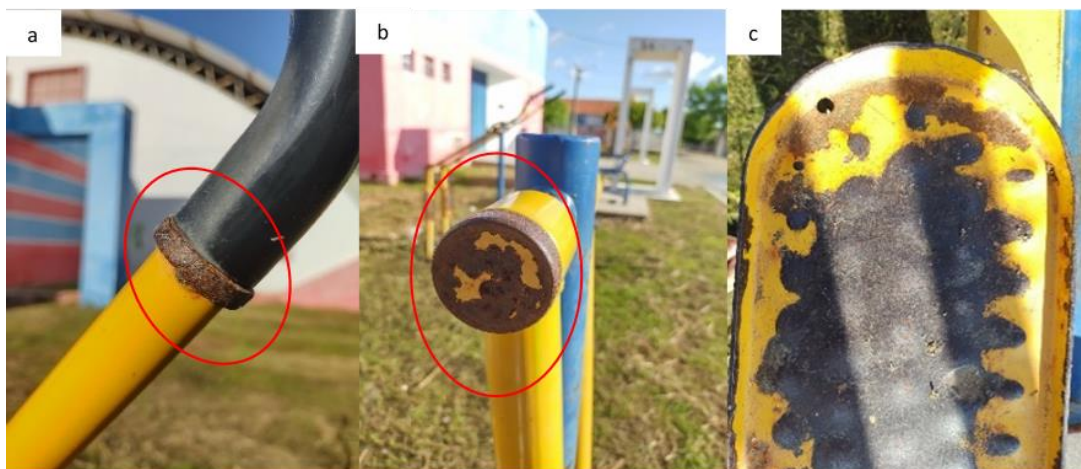
Figura 32: Aparelho esqui individual, a) região frontal direita do bastão para apoio das mãos com corrosão uniforme, b) tubo posterior lateral esquerdo com corrosão uniforme, c) chapa de apoio de pé esquerdo com corrosão uniforme.

Além do mais, na Figura 32 (c), também é notório o processo corrosivo uniforme de forma mais agressiva, que possivelmente ocorreu-se pelo o uso constante dos usuários ao praticarem atividades físicas, assim como também, a possível presença de umidade no ambiente decorrente das chuvas na região, ocasionando um acúmulo de água no próprio equipamento. No entanto, devido as mudanças climáticas, como sol e chuva, em que o meio na presença das mesmas origina-se a formação de uma pilha por aeração diferencial. Visto que, de acordo com Gentil (1996), as reações que ocorrem na corrosão por aeração diferencial estão representadas nas Equações (6) e (7).

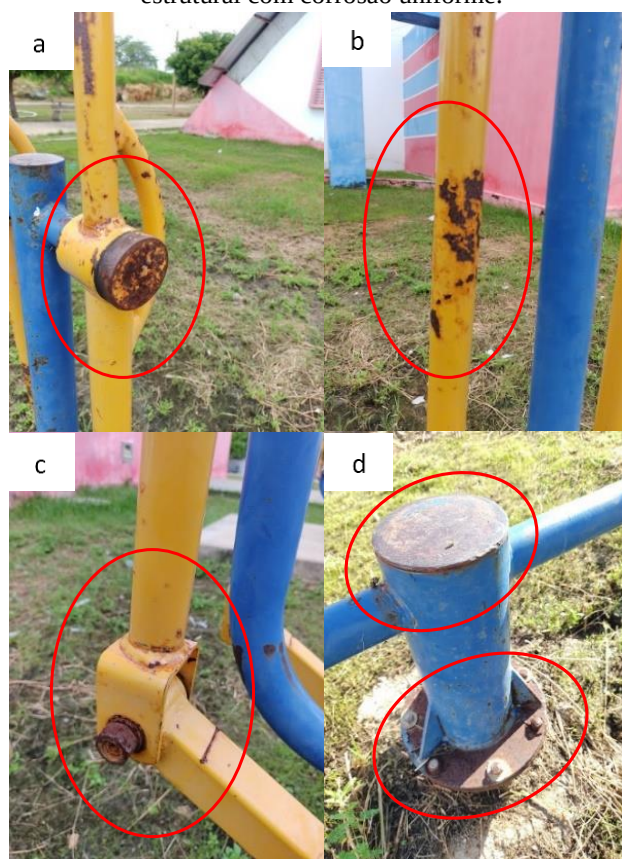
Figura 33: Equipamento elíptico mecânico individual, a) região frontal do lado direito do bastão de apoio para mãos com corrosão uniforme, b) tubo frontal do lado esquerdo com corrosão uniforme, c) tubo de rotação inferior do lado esquerdo com corrosão em torno do cordão de solda, por atrito e galvanização, d) base de apoio estrutural com corrosão uniforme.

No entanto, na região inferior do tubo de rotação da estrutura do equipamento, verificou-se a ocorrência e possíveis causas de corrosão. Na Figura 33 (c) averiguou-se o surgimento da corrosão em torno de cordão de solda, em que esse fenômeno é ocasionado através de altas temperaturas no processo de soldagem. Entretanto, a mesma região do equipamento apresenta-

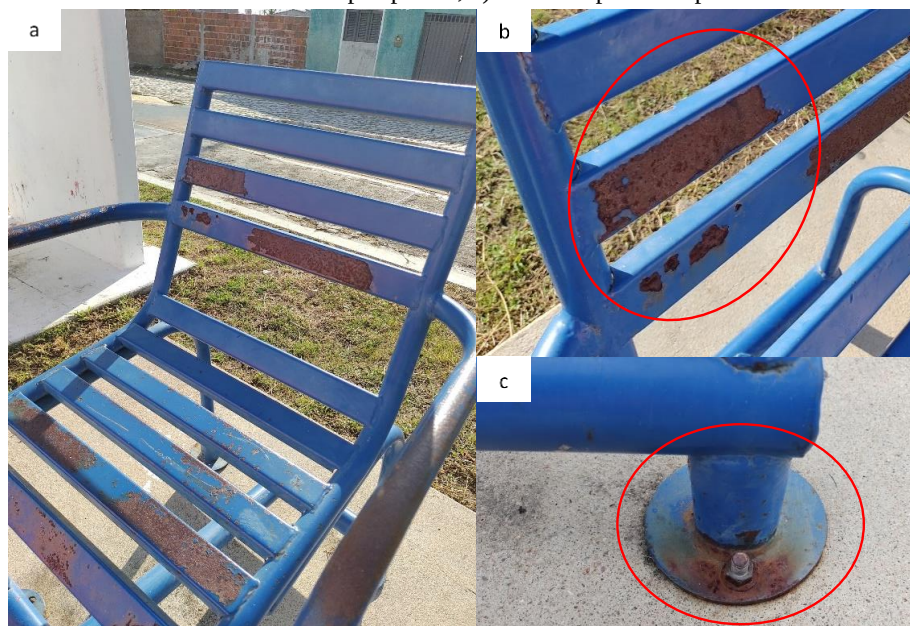
Figura 35: Aparelho bicicleta de cadeira individual, a) região de assento do aparelho com corrosão uniforme, b) região frontal de encostamento com corrosão por placas, c) base de apoio do aparelho com corrosão galvanizada.

Além do mais, essas formas corrosivas constatados nas superfícies metálicas do aparelho foram provavelmente decorrentes das ações da chuva, ventos, diferença de temperatura, mais conhecidos pelo fenômeno de intempéries, que afetam a composição do material ao sofrer um nível elevado de exposição. Desse modo, esse aparelho está mais condicionado à luz solar durante o período integral do dia, pois a localidade da mesma não dispõe de arborização necessária para sombrear tal elemento em partes do dia. Vasconcelos e Brambilla (2011) ressaltam que a radiação solar influencia diretamente na superfície do material metálico, e propicia intervalos de seco e molhado, além disso a elevação da temperatura pode aumentar ou reduzir a corrosão por secagem, o que acarreta o envelhecimento do material.

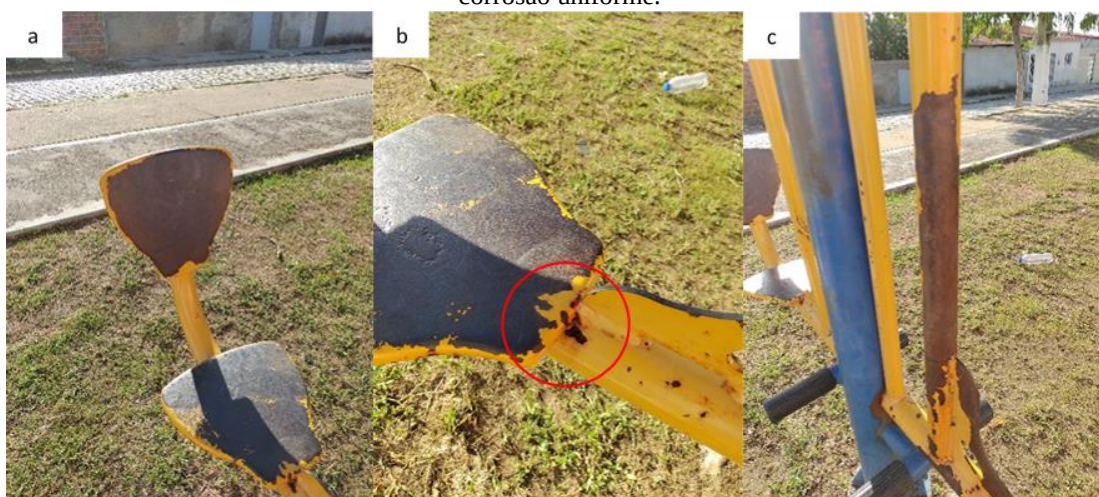
Figura 36: Equipamento de pressão de pernas duplo, a) cadeira de assento com corrosão uniforme, b) região superior de assentamento do equipamento com corrosão alveolar, c) barra frontal de apoio para as mãos com corrosão uniforme.

Segundo Vicente (2020), o contato entre componentes metálicos e o suor humano que é produzido pelas glândulas sudoríparas do corpo, acontece frequentemente na utilização de ferramentas e equipamentos. Entretanto, devido o suor ter uma composição ácida e salina, o mesmo pode atuar como meio corrosivo nos metais, promovendo sua degradação. Desse modo, ao produzir o contato com a presença do suor em uma determinada superfície metálica coberta por revestimento de pintura, pode-se gerar manchas que causam bolhas nas tintas e aceleram o processo de corrosão.

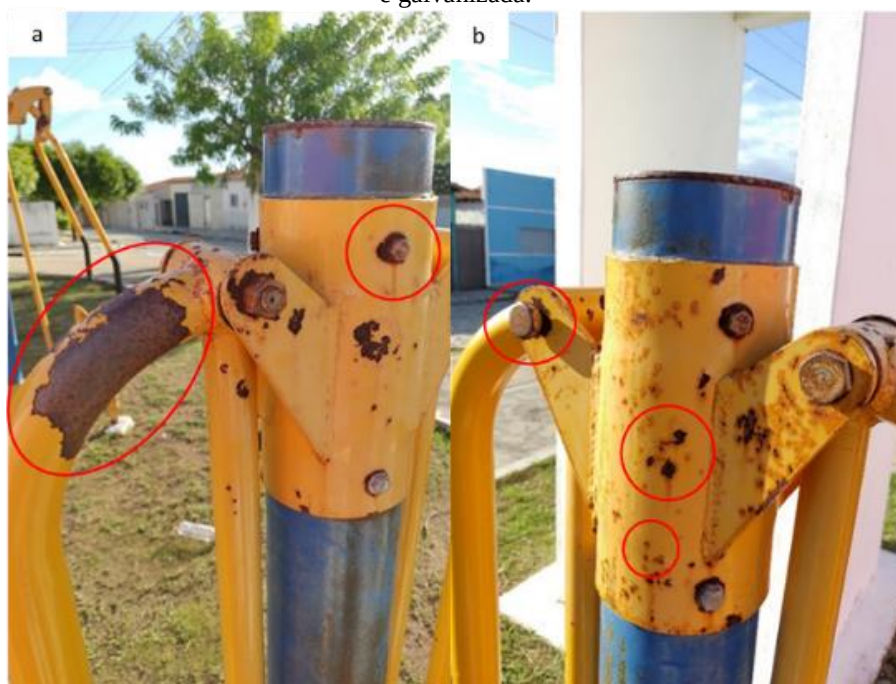
Figura 37: Equipamento de pressão de pernas duplo, a) região superior do lado esquerdo do assento com corrosão uniforme e galvanizada, b) região superior do lado direito do assento com corrosão uniforme, por pites e galvanizada.

No equipamento de pressão de pernas duplo a solução ideal para o problema é a utilização fundamental do processo de revestimento anticorrosivo, seguido rigorosamente dos passos para a aplicação correta da mesma, conforme ilustrada no item 3.6.1.

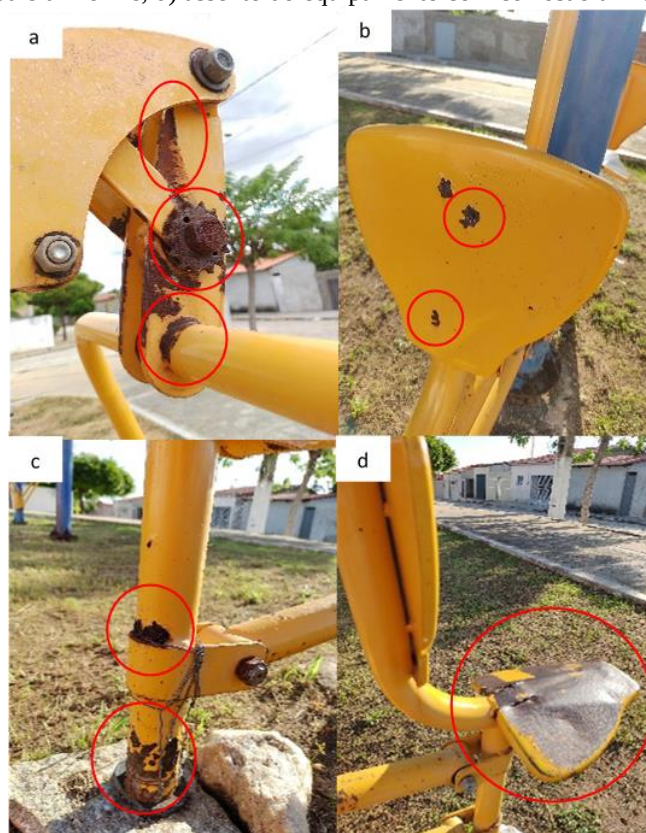
Figura 38: Aparelho puxador peitoral duplo, a) região superior do lado direito de rotação do equipamento com corrosão uniforme, galvaniza e em torno do cordão de solda, b) região frontal de acostamento do assento com corrosão alveolar e uniforme, c) região inferior frontal da base do assento com corrosão em torno do cordão de solda e uniforme, d) assento do equipamento com corrosão uniforme.

Todavia, na Figura 38 (b) verifica-se o surgimento da corrosão uniforme e alveolar na superfície metálica do encosto do assentamento do aparelho, sendo que, o fenômeno corrosivo alveolar apresenta-se na formação de furo com um diâmetro maior do que a sua profundidade. Esse processo provavelmente foi ocasionado em detrimento das condições atmosféricas como a chuva ou o sol. Na Figura 38 (d) apresenta-se uma corrosão uniforme com um maior grau de corrosão, a nível visual, assim como também, é notório o rompimento da parte do assento que possivelmente foi ocasionado por fatores mecânicos como, sob tensão, originado pelo fato do aparelho receber uma carga considerada alta em relação a carga que é destinada a ser suportada, visto que, essa carga de alta agressividade pode ter sido aplicada pelos usuários ao realizarem as atividades físicas. Desse modo, de acordo com Mariano (2002), a corrosão sob tensão é um processo resultante do contato simultânea entre um material metálico que é submetido a níveis de tensão e um meio de agressividade relativa, provocando-se o surgimento de micro trincas levando o material à fratura precoce.

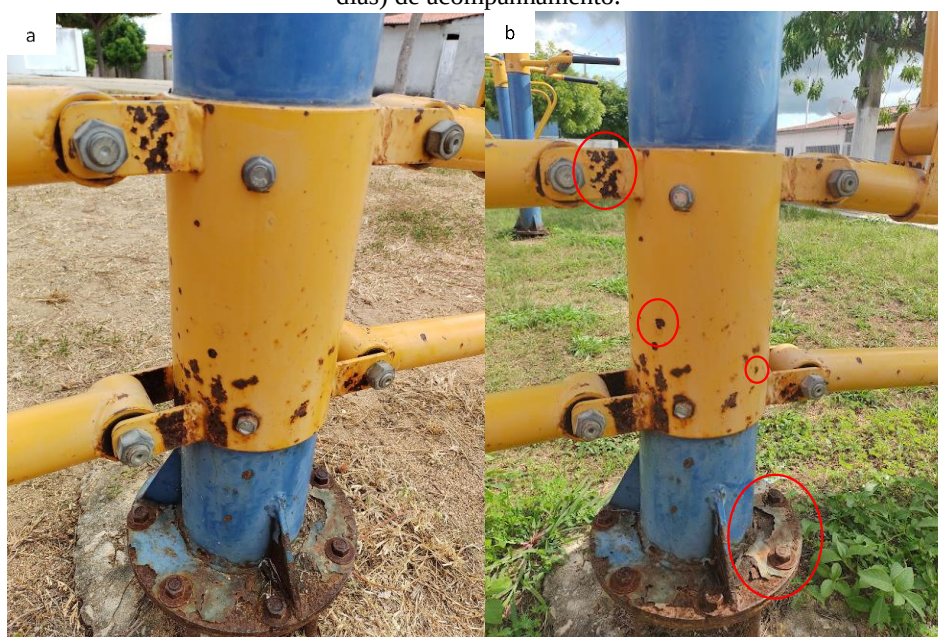
Figura 39: a) base de apoio estrutural do aparelho puxador peitoral duplo nos primeiros três meses (90 dias) de acompanhamento, b) base de apoio estrutural do aparelho puxador peitoral duplo nos últimos três meses (90 dias) de acompanhamento.

Desse modo, como supracitado anteriormente, as causas evolutivas desses processos corrosivos diante do equipamento estão associada com as mudanças climáticas da estação do ano como o verão e inverno, denominados em períodos mais quentes e chuvosos. Assim, de acordo com Souza (1998), além do clima que faz construções de pequeno a grande porte sofrerem com mudanças de temperatura, chuvas, poluições e ambientes agressivos, fatores como falhas de projeto, erros de fabricação, problemas na montagem devido negligência quanto ao controle de qualidade e falta de manutenção, são causas primordiais para o surgimento de patologias nas edificações metálicas.

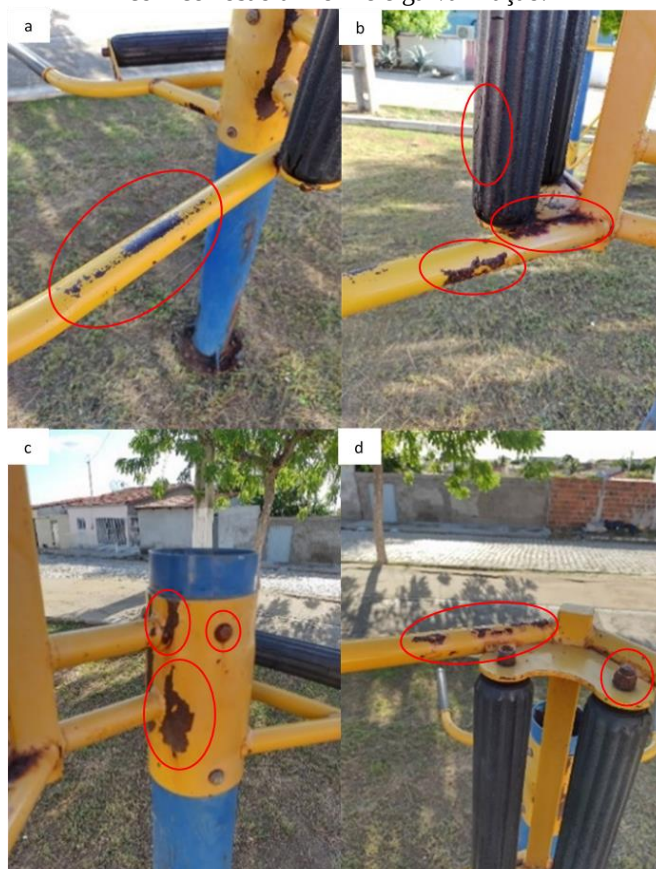
Figura 40: Equipamento massageador duplo, a) região posterior do lado direito com corrosão uniforme, b) região posterior do lado esquerdo com corrosão uniforme e em torno do cordão de solda, c) região da base do lado direito com corrosão uniforme, galvanização e em torno do cordão de solda, d) região superior do equipamento com corrosão uniforme e galvanização.

Entretanto, na Figura 40 (b) é possível identificar a forma corrosiva através da análise visual, por meio da fotografia, que há uma ocorrência da manifestação do processo corrosivo uniforme e em torno do cordão de solda. Esse processo em torno do cordão de solda possivelmente aconteceu devido a uma diferenciação na concentração de íons de ferro (Fe) decorrente do excesso de alta temperatura no processo de soldagem. Conforme Pereira (2013), a corrosão em torno dos cordões de solda ocorre especificamente em aços inoxidáveis não estabilizados. Assim como também essa forma corrosiva pode-se ter sido ocasionada pelo fato das ações intempéries, em que a mesma interfere também nas mudanças nocivas da composição dos moldes à base de polipropileno, sofrendo um desgaste com presenças de rachaduras que possivelmente foi ocorrido pela ação da mudança de clima, ou seja, durante o verão, conforme evidenciado na Figura 40 (b).

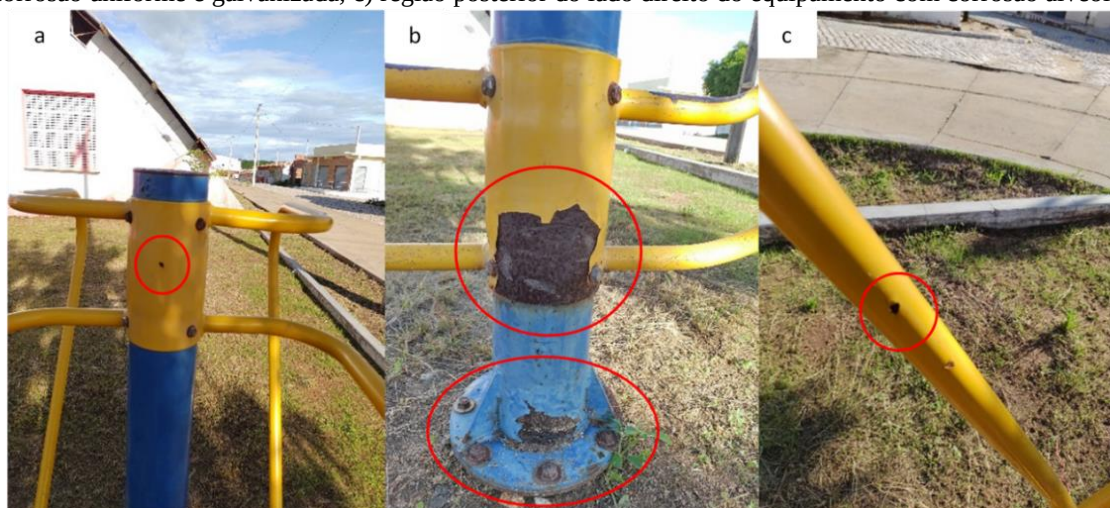
Figura 41: Aparelho paralela dupla, a) região frontal com corrosão uniforme, b) região posterior da base com corrosão uniforme e galvanizada, c) região posterior do lado direito do equipamento com corrosão alveolar.

Os possíveis surgimentos das formas corrosivas presente no aparelho são de forma uniforme, galvanização e alveolar. A presença do processo corrosivo uniforme e galvanizada está mais evidenciado na base do aparelho, em que possivelmente aconteceu devido as ações das chuvas, raios solares e até a presença de sujeiras, podendo acelerar ainda mais o processo de corrosão, conforme a Figura 41 (b). O surgimento da forma corrosiva alveolar no aparelho, ainda não é evidenciado em grande escala, em que o mesmo apresenta apenas um pequeno furo de uma profundidade inferior ao seu próprio diâmetro, de acordo com a Figura 41 (c). Mas, essa forma corrosiva não sendo reparada, consequentemente pode se agravar com o passar do tempo.
