**Análise das manifestações patológicas em pavimento flexível na RN – 072:** Estudo de caso  
no trecho entre os municípios de Frutuoso Gomes/RN e Lucrécia/RN

Trabalho de conclusão de curso apresentado a  
Universidade Federal Rural do Semi-Árido  
como requisito para obtenção do título de  
Bacharel em Ciência e Tecnologia.

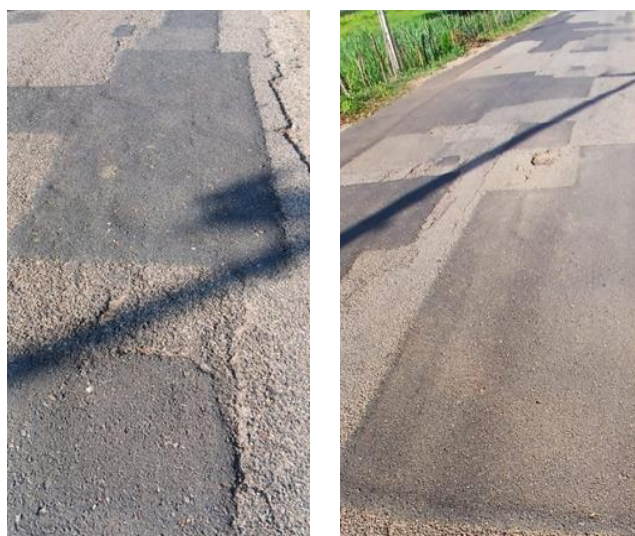
Figura 15 – Remendos

O remendo foi a manifestação patológica com maior frequência, notou-se sua presença em todos os segmentos do trecho. Apesar da tentativa de recuperar o asfalto, esses remendos apresentam-se mais como um defeito. A sobrecarga do tráfego e a má qualidade dos materiais usados têm causado deformações e desnivelamento em comparação ao trecho ideal. A Figura 15 apresenta alguns desses remendos presentes no trecho.

(a) Segmento 2

(b) Segmento 3

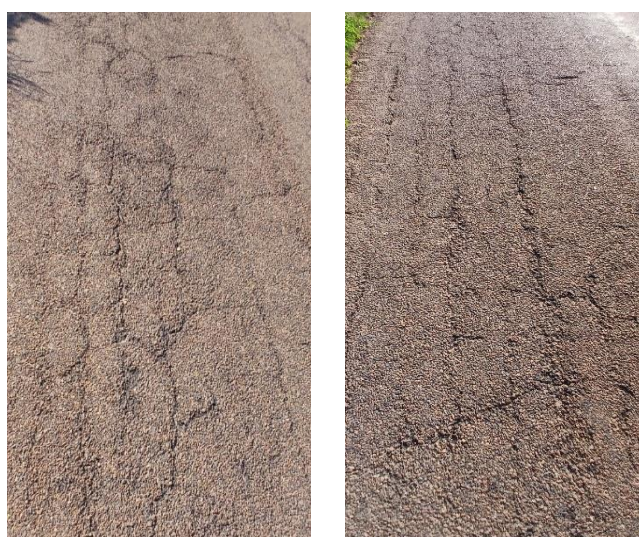
Figura 16 – Trincas tipo "couro de jacaré"

Trincas interligadas tipo "couro de jacaré" se apresentaram em quase todo o trecho. Essa manifestação patológica ocorre, neste caso, devido ao desgaste sofrido pelo revestimento asfáltico, causado pela sobrecarga do tráfego e pelo envelhecimento do asfalto. A Figura 16 mostra como estão alguns segmentos.

(a) Segmento 4

(b) Segmento 1

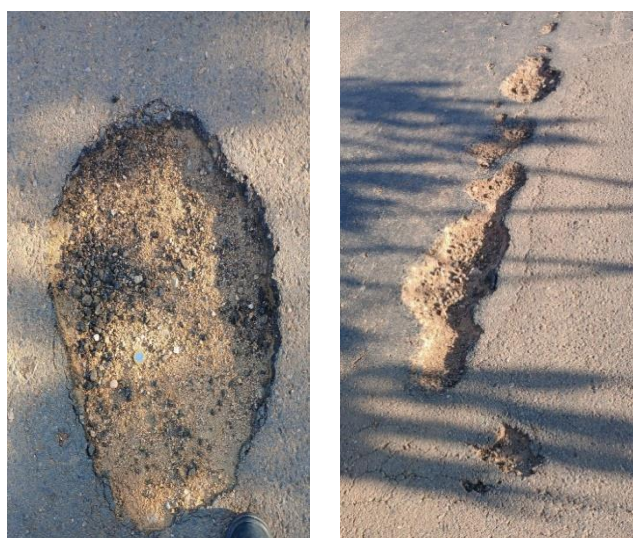
Figura 17 – Panela/buraco presente no trecho

As panelas/buracos também foram identificadas no levantamento, em menor volume, pois o trecho havia passado por uma operação tapa-buracos recentemente. Essa manifestação patológica se deve à sobrecarga do tráfego ao longo do tempo, que gera desgastes, somados às chuvas e ao calor extremo, ocasionando danos estruturais e funcionais ao trecho. Na Figura 17 é possível observar alguns dos buracos presentes no trecho, vale lembrar que a imagem (b) é do sétimo segmento que faz parte do recapeamento realizado em 2022.

(a) Segmento 6

(b) Segmento 7

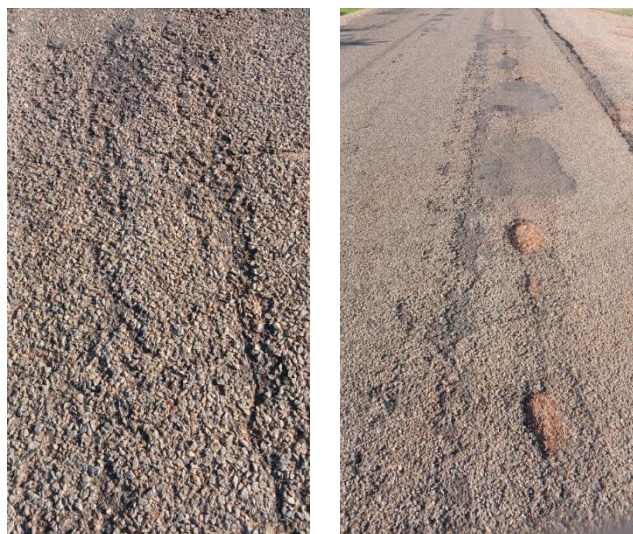
Figura 18 – Desgaste superficial

Alguns segmentos do trecho apresentaram desgaste superficial, frequentemente mostrando que o envelhecimento do asfalto, unido ao tráfego constante e às condições climáticas, como chuva, sol intenso e variação de temperatura, fez com que o revestimento sofresse perda de sua superfície, com o desprendimento dos agregados da mistura asfáltica. Esse desgaste se apresenta como um dos principais vilões para o trecho analisado. A Figura 18 mostra alguns segmentos que sofrem com essa manifestação; em alguns, já se formaram pequenos buracos, mostrando como o desgaste leva a outros problemas que atrapalham a boa funcionalidade da rodovia.

(a) Segmento 3

(b) Segmento 6

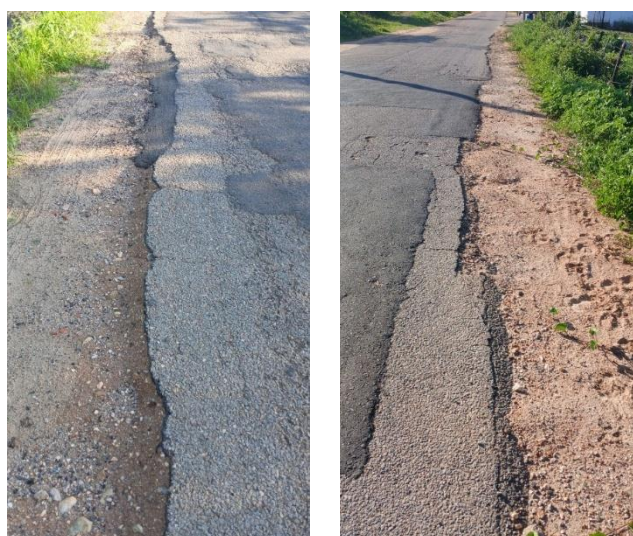
Figura 19 – Desgastes nas laterais

Essa manifestação se apresenta em muitos trechos pela falta de uma contenção lateral, como meio-fio ou algum reforço na borda, que não permita que a água escoe e remova as partículas do solo. Há também o tráfego de veículos próximo à borda, pois a rodovia não tem acostamento, fazendo com que o asfalto se desprenda. A Figura 19 apresenta imagens registradas dos desgastes observados ao longo do trecho analisado.

(a) Segmento 5

(b) Segmento 6

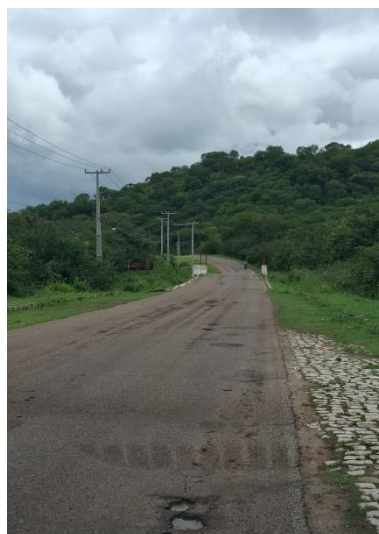
Figura 20 – Segmento 1

De acordo com os dados recolhidos no levantamento o segmento 1 (Figura 20) se apresenta com alta frequência de trincas e remendos, desgaste médio nas bordas e com baixo frequência de panelas, com isso o segmento 1 teve o ICPF estimado em 1,5, considerado ruim. O envelhecimento do asfalto, remendos feitos de forma incorreta ou materiais inadequados favoreceu os surgimentos dessas manifestações patológicas. A classificação ruim indica a necessidade de correções prévias em pontos específicos, como em trincas e remendos mal executados, e posteriormente um recapeamento para restaurar e garantir vida útil por mais tempo.

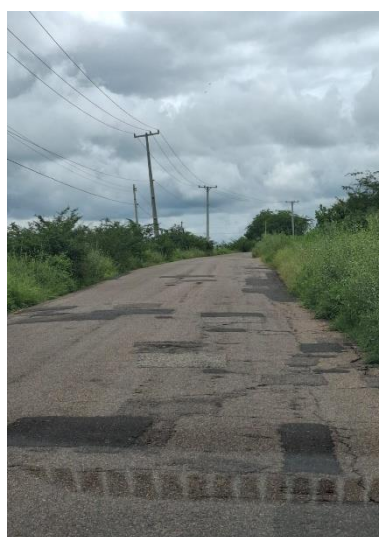
Figura 21 – Segmento 2

O segmento 2 (Figura 21) apresentou manifestações patológicas graves, como desgaste nas laterais e alta incidência de remendos, mostrando que a falta de meio-fio e as várias tentativas de correção por meio de remendos resultaram em problemas. Com esses problemas graves, presença de poucas placas e a ausência de outras manifestações levou a estimar um ICPF igual a 2, classificando o segmento como regular. Portanto, é importante realizar reparos nos remendos e corrigir os desgastes nas bordas ou se viável fazer um recapeamento.

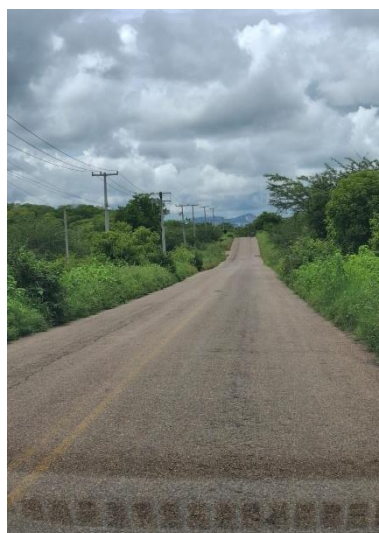
Figura 22 – Segmento 3

No terceiro segmento (Figura 22) foi observado alta presença de trincas interligadas do tipo "couro de jacaré", indicando deterioração significativa. Observou-se também frequência média de remendos e desgastes superficiais, com baixa incidência de panelas. A presença de trincas interligadas é atribuída ao envelhecimento do asfalto e tráfego intenso. Em relação a outras manifestações, como afundamento e desgaste lateral, este segmento não apresentou o que não agrava tanto a situação. Com base nessas observações, o ICPF para este segmento foi estimado em 2,5, classificando-o como regular. Como indica a norma é necessário fazer correção nesses locais com problemas ou recapeamento.

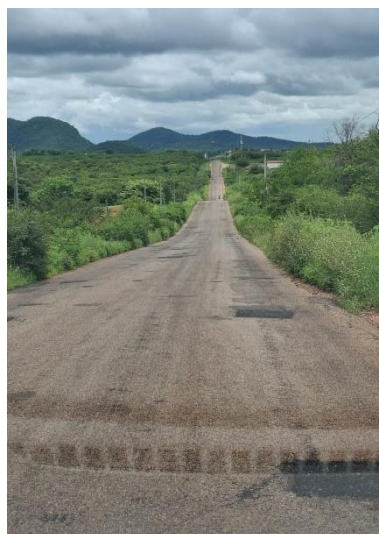
Figura 23 – Segmento 4

O segmento 4 (Figura 23) apresentou manifestações médias do tipo remendos e o desgaste nas bordas, com alta frequência de trincas interligadas. Apesar da ausência de outras manifestações, este segmento foi classificado como regular de ICPF igual a 2,5 pois necessita de reparos pontuais nas bordas e remendos e manutenção em relação as trincas para evitar problemas maiores.

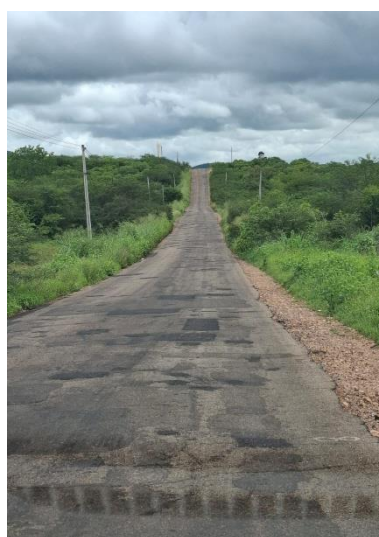
Figura 24 – Segmento 5

Nesse segmento (Figura 24) foi visto uma alta frequência de remendo e desgaste nas laterais, mas relacionando essas manifestações com a baixa presença de panelas e trincas e com a ausência de outras manifestações foi considerado um ICPF igual a 2,5, classificado como regular. Apesar de considerável grave as manifestações de remendo e desgaste lateral, não comprometem a funcionalidade, sendo possível a correção desses problemas localizado e manutenção das trincas para não perder a funcionalidade do segmento com o tempo.

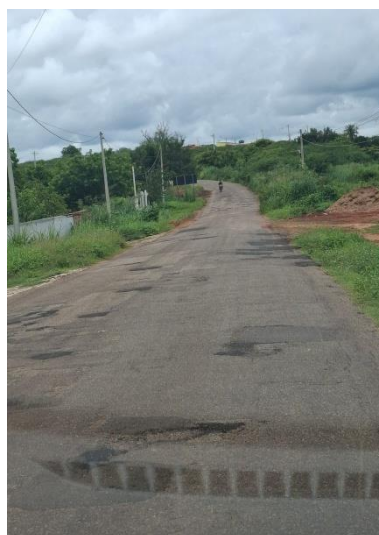
Figura 25 – Segmento 6

Neste segmento (Figura 25) foi observado a presença de manifestações patológicas como remendo e desgaste lateral em alta frequência, apesar de graves não foram colocadas como defeitos que possam comprometer a funcionalidade do segmento. Também foi analisado a presença de média frequência de desgaste superficial, que não chega a comprometer a toda a superfície. E foi analisado a presença de panelas e trincas interligadas, de baixa frequência. O segmento apesar de apresentar manifestações de baixa, média e alta frequência foi estimado um ICPF igual a 2, pois as manifestações patológicas consideradas graves são problemas pontuais que não comprometem a funcionalidade. Portanto fazendo uma correção nos remendos e desgastes nas laterais, manutenção das trincas e desgastes superficiais é possível manter mais tempo a boa funcionalidade do segmento.

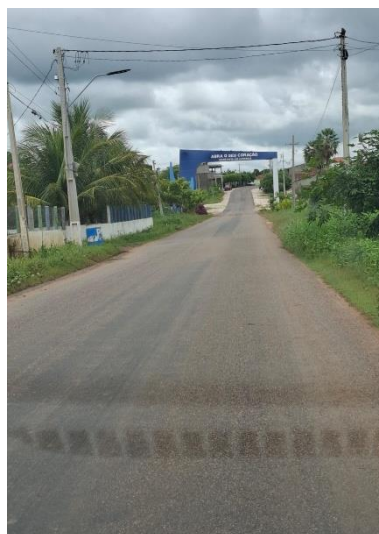
Figura 26 – Segmento 7

Este segmento (Figura 25) apresenta uma melhor condição que os anteriores, pois fez parte de um recapeamento em 2022. Apesar de ser bem mais novo em comparação aos outros, já apresenta panelas, remendos e desgaste superficial de baixa frequência e um desgaste lateral médio. Mesmo tendo passado por essa reforma recente apresenta muitos defeitos que não deveriam aparecer tão cedo, visto que isso se dá por mal execução, material de má qualidade, falta de acostamento e acabamento nas laterais. Com isso o segmento teve ICPF estimado em 4, classificado como bom. Indicado a fazer apenas manutenções preventivas, com a execução de um meio fio com acabamento correto e aplicação de lama asfáltica para resolver os desgastes.
