# ANÁLISE DO COMPORTAMENTO DE MANIFESTAÇÕES PATOLÓGICAS DO ESTÁDIO MUNICIPAL CLETO FERNANDES DE OLIVEIRA FILHO EM CARAÚBAS/RN.

*João Márcio Rebouças Araújo<sup>1</sup>, Carlos Vinicius Damaceno Bessa.<sup>2</sup>*

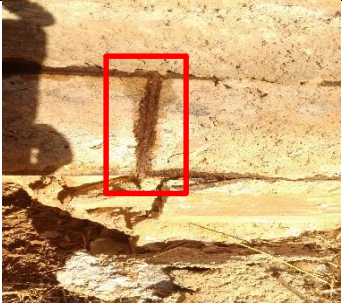
| Item | Foto | Manifestação Patológica | G | U | T | Prioridade | Criticidade |
|---|---|---|---|---|---|---|---|
| 1 | | Armadura exposta na viga baldrame próximo a arquibancada | 5 | 5 | 5 | 15 | Crítico |

De acordo com o observado na inspeção visual, a armadura exposta encontra-se na viga baldrame, logo abaixo do muro de alvenaria que limitava o terreno do estádio. Um erro na abertura na parede para a passagem de água pluvial ocasionou a exposição da armadura e consequentemente sua corrosão, afetando a segurança e provavelmente a estabilidade da estrutura, tendo em vista que essa corrosão tende a comprometer toda a armadura exposta. Foi realizado ainda ensaio com fenolftaleína para saber se armadura estava sofrendo carbonatação, tendo seu resultado negativo, constatando apenas a corrosão devido a perda da sessão em massa da armadura e seu aspecto peculiar.

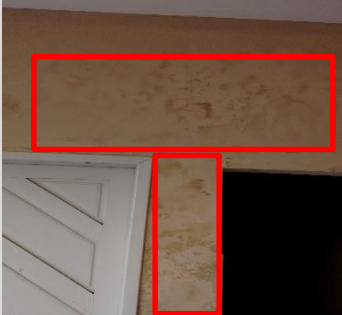
| Item | Foto | Manifestação Patológica | G | U | T | Prioridade | Criticidade |
|---|---|---|---|---|---|---|---|
| 2 | | Infiltração no prédio central | 5 | 5 | 4 | 14 | Crítico |

Pode-se analisar que se trata de problemas no sistema de cobertura do estádio e impermeabilização, haja vista que não foi constatado a presença de instalações, tal como, é inviável um diagnóstico por capilaridade ou condensação através da inspeção visual. Dessa forma, o possível descaso pode proporcionar futuros problemas, como corrosão, e afetar diretamente a estabilidade da edificação, além de prejudicar a estética e o bem-estar dos usuários.

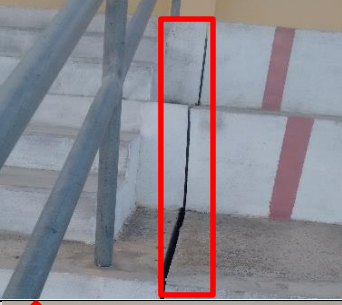
| Item | Foto | Manifestação Patológica | G | U | T | Prioridade | Criticidade |
|---|---|---|---|---|---|---|---|
| 3 | | Movimentação excessiva da junta na arquibancada 2 | 5 | 4 | 4 | 13 | Crítico |

O item 3 mostra o desnível nas juntas das arquibancadas, o que para um estádio de futebol é comprometedora. As juntas são alocadas para absorver as deformações devido a vibração no local, e o seu desnivelamento produz importantes efeitos dinâmicos, que aumentam as solicitações de cargas móveis, podendo causar a ruptura da estrutura. Portanto, a mesma foi classificada como crítica, devendo ser corrigida com alguma

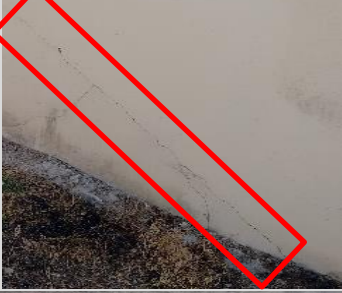
| Item | Foto | Manifestação Patológica | G | U | T | Prioridade | Criticidade |
|---|---|---|---|---|---|---|---|
| 4 | | Fissura inclinada na arquibancada 1 | 4 | 5 | 4 | 13 | Crítico |

Foram encontradas fissuras inclinadas em vários setores do estádio, muitas ocasionadas possivelmente por movimentação térmica, mas chamou atenção a que se encontra na arquibancada, conforme mostra o Item 4. Uma das hipóteses é a falta de apoio à fundação, em consequência de um escoamento de água, tendo em vista que essa arquibancada fissurada se encontrava próximo ao local onde tinha sido feito a abertura no muro para a passagem da água pluvial, comprovando que ali tinha acúmulo de água. Outra hipótese seria a pressão excessiva sobre o terreno enfraquecido provocado pela torcida sobre a arquibancada. Cita-se então possíveis problemas com recalques que a edificação pode ter sofrido.

A sua criticidade se deu por conta de a mesma estar em local de bastante delicado, pois qualquer anomalia presente na arquibancada deve ser tratada com urgência devido à grande presença de público no local em dias de jogos, ainda mais que há passagem de água no local, podendo adentrar na fissura e corroer as armaduras presentes na estrutura, gerando assim riscos mais graves em um prognóstico a curto-médio prazo.

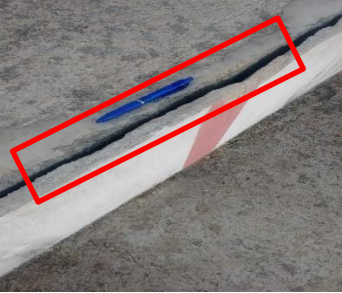
| Item | Foto | Manifestação Patológica | G | U | T | Prioridade | Criticidade |
|---|---|---|---|---|---|---|---|
| 5 | | Deslocamento na arquibancada 2 | 4 | 4 | 4 | 12 | Crítico |

Ainda nas arquibancadas, foi averiguado a presença de deslocamentos provocado por movimentação térmica ou até mesmo aderência insuficiente do revestimento de cimento. A falta ou demora das manutenções na estrutura resulta em graves riscos, pois envolve a possibilidade de colapsos e acidentes para os ocupantes do estádio. Desta forma essa anomalia tem-se caracterizado como crítica.

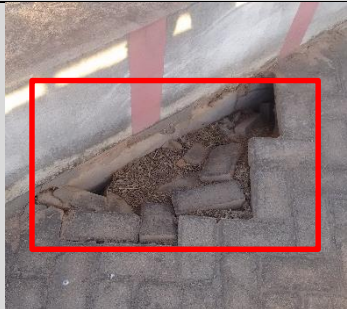
| Item | Foto | Manifestação Patológica | G | U | T | Prioridade | Criticidade |
|---|---|---|---|---|---|---|---|
| 6 | | Afundamento do piso nas arquibancadas | 3 | 4 | 4 | 11 | Regular |

O Item 6 aponta a ocorrência de afundamento no piso, ocasionado pelo vazio existente entre a base do solo e o revestimento de pedra intertravada. Um diagnóstico provável é o erro de execução quando compactado ou possivelmente na distribuição uniforme do substrato. Apesar dessa anomalia não atingir a estrutura do estádio, o mesmo apresenta riscos de acidente, pois está em meio ao trânsito de pessoas, servindo também como “arma” para ser arremessada pelos torcedores em caso de confronto e ao ocorrer a descompactação das peças de pedra intertravada, o afundamento tende a piorar em pouco tempo, devendo haver reparo com certa urgência, para que a situação não se alastre ainda mais.

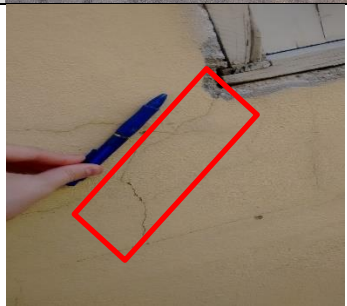
| Item | Foto | Manifestação Patológica | G | U | T | Prioridade | Criticidade |
|---|---|---|---|---|---|---|---|
| 7 | | Fissura inclinada em esquadrias no prédio central | 3 | 3 | 4 | 10 | Regular |

Em muitas esquadrias foi possível observar a ocorrência de fissuras inclinadas nos cantos das mesmas, devido a ocorrência de movimentação térmica ou a carga de tensões presentes na alvenaria por conta da ausência de contra verga que deveria resistir a esses esforços. Sua criticidade pode ser considerada regular, tendo em vista que deve recuperar o mais cedo possível pois tende a evoluir para uma trinca ou até uma rachadura em pouco tempo.

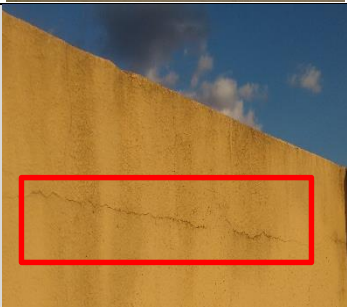
| Item | Foto | Manifestação Patológica | G | U | T | Prioridade | Criticidade |
|---|---|---|---|---|---|---|---|
| 8 | | Trincas e fissuras horizontais no prédio central | 3 | 3 | 4 | 10 | Regular |

Durante o ensaio com o paquímetro foi possível a caracterização entre fissuras e trincas *in loco*, tendo em vista que as trincas possuem aberturas acima de 1mm. Com isso é perceptível que muitas das fissuras ali presentes estão ativas, pois estão em processo de evolução para trincas, porém, as mesmas foram classificadas como criticidade regular já que não foi visível nenhuma abertura na estrutura de concreto armado, estando presente na alvenaria do estádio ocasionadas por movimentação térmica, retração, recalque diferencial e sobrecarga. É extremamente importante o acompanhamento e correção das causas das fissuras para não evolução das mesmas, que podem ser vetores para agentes de intempéries e ocasionar problemas com Estado de Limite Último (ELU) e Estado de Limite de Serviço (ELS).

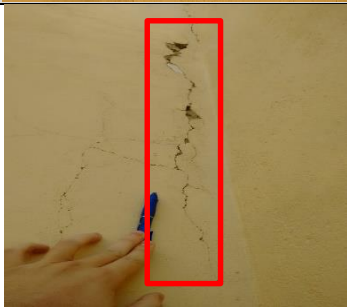
| Item | Foto | Manifestação Patológica | G | U | T | Prioridade | Criticidade |
|---|---|---|---|---|---|---|---|
| 9 | | Trincas e fissuras verticais no prédio central | 3 | 3 | 4 | 10 | Regular |

Na edificação, especificamente no setor de conveniência e salas administrativas, havia bastante a ocorrência de trincas e fissuras verticais, diagnosticadas da mesma forma de incidência das fissuras horizontais, chamando a atenção a trinca, conforme mostrada no Item 9 da matriz GUT, que percorria por mais de um metro o canto da parede de alvenaria.

Uma das hipóteses para o surgimento da trinca vertical, seria que foi ocasionada por movimentação higroscópica, já que a expansão dos tijolos por absorção de umidade provoca o fissuramento vertical da alvenaria,

no canto do edifício [19], como também apresenta traços de recalque devido a fissura inclina que estava interligada.

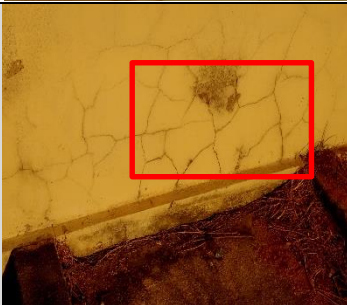
| Item | Foto | Manifestação Patológica | G | U | T | Prioridade | Criticidade |
|---|---|---|---|---|---|---|---|
| 10 | | Fissura mapeada no vestiário masculino | 3 | 2 | 4 | 9 | Regular |

Assim como as fissuras horizontais e verticais, as fissuras mapeadas encontravam-se superficialmente no revestimento, causando um desconforto estético na edificação, ocasionadas tanto pela retração durante a cura, como também pelo material utilizado que pode ter sido de baixa qualidade. Da mesma forma de qualquer outra fissura, não deve ser negligenciado seu tratamento, pois as mesmas tendem a continuar a aparecer devido à grande quantidade que já é visível em apenas um em meio de inauguração do estádio. Pode ter sido ocasionada na execução ou devido a erros nos materiais e não feito a terapêutica necessária, o que pode ocasionar problemas maiores na edificação, tal como desconforto com os usuários.

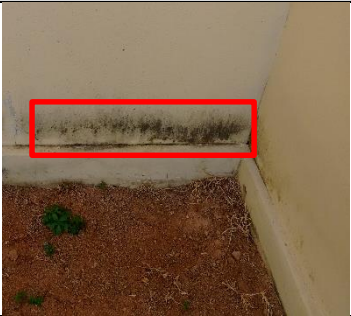
| Item | Foto | Manifestação Patológica | G | U | T | Prioridade | Criticidade |
|---|---|---|---|---|---|---|---|
| 11 | | Bolor na arquibancada e no vestiário masculino | 2 | 3 | 2 | 7 | Regular |

Foi observado nas arquibancadas e nos cantos de parede do estádio a presença de bolor no revestimento, afetando a estética e a desvalorização da edificação. Essa manifestação patológica se dá pela absorção de umidade e até mesmo pela incidência de urina dos torcedores, que acabam arruinando o revestimento.

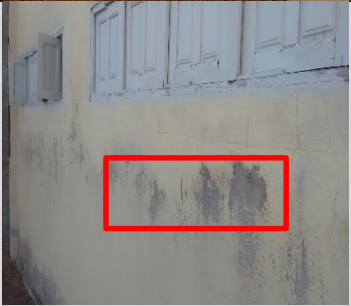
| Item | Foto | Manifestação Patológica | G | U | T | Prioridade | Criticidade |
|---|---|---|---|---|---|---|---|
| 12 | | Desagregação no vestiário feminino | 1 | 2 | 2 | 5 | Mínimo |

Com um nível de criticidade mínimo, pois atinge apenas o revestimento e estava localizada em apenas um ponto, especificamente na lateral do vestiário feminino, a desagregação causa defeitos estéticos na estrutura, causada por motivos de excesso de finos, onde tende a se soltar do revestimento, como também a tinta pode ter sido aplicada antes da cura do reboco. Por não apresentar gravidades a estrutura, pode-se então esperar um pouco sua manutenção perante as demais anomalias encontradas.
