# Estudo de Caso: Manutenção Preventiva E Corretiva Em Pannel Elétrico De Média Tensão De Uma Usina Siderúrgica

**Resumo:** Este estudo aborda a manutenção de painéis elétricos de 23kV em uma siderúrgica no Ceará, com foco nas inspeções realizadas após a identificação do efeito corona. A manutenção é essencial para garantir o funcionamento contínuo de áreas críticas, como a estação de tratamento de água e a trefilaria. Durante as inspeções, verificou-se a presença de descargas parciais nos isoladores do painel, principalmente devido à alta umidade e à proximidade com torres de resfriamento. As ações corretivas incluíram a limpeza dos componentes com álcool 70%, aplicação de revestimento de silicone e uso de desumidificador. Testes de isolamento elétrica foram realizados antes e após a intervenção, revelando melhorias significativas nos valores de resistência. O estudo destaca a importância de manutenções preventivas e corretivas em ambientes industriais agressivos, reforçando a necessidade de monitoramento constante e intervenções planejadas.

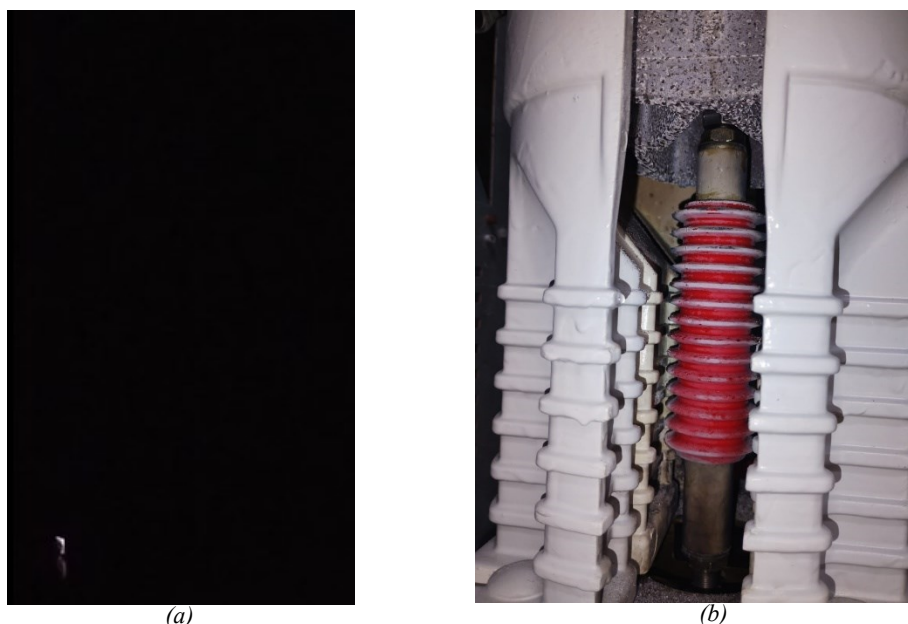
Foi observado que o efeito corona estava concentrado mais especificamente no isolador da fase R como mostrado na Figura 4.

FIGURA 4. (a) É possível ver as descargas parciais capturadas em um vídeo através da janela de inspeção do painel elétrico, e (b) uma imagem do isolador da fase R evidenciando as descargas parciais no corpo do isolador com as manchas de cor pretas, características deste fenômeno. [Autoria própria]

Após as investigações iniciais foi constatado que os principais fatores deste fenômeno colocando em risco a integridade física do sistema elétrico de potência e de colaboradores, era o alto teor de umidade e o ambiente agressivo. A sala elétrica está próxima das torres de resfriamento das águas de contato e não contato com o processo produtiva, tornando o ambiente bastante úmido. Outro fator que colaborou com a umidade foi a estrutura da sala que não possuía um teto adequado permitindo vazamento e escoamento de águas de chuva.

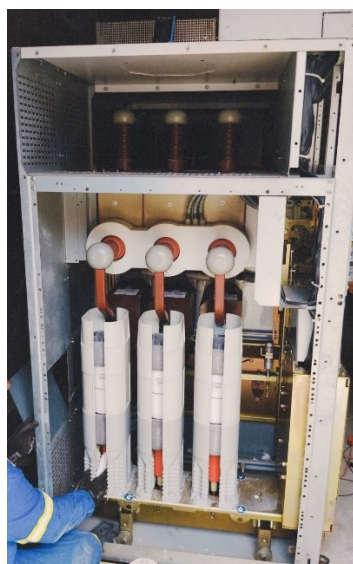
FIGURA 8. Painel SIMOSEC de entrada aberto para manutenção corretiva. [Autoria própria]

Foi iniciado o trabalho de limpeza do interior do painel elétrico e dos isoladores utilizando álcool 70%. O álcool 70% são amplamente utilizados na limpeza de componentes elétricos devido à sua capacidade de remover sujeira, óleo, poeira e umidade sem deixar resíduos que possam comprometer o isolamento. Sua concentração de 70% é ideal, pois equilibra a eficácia na desinfecção com uma evaporação relativamente rápida, minimizando a chance de umidade residual. Além disso, o álcool 70% têm baixa condutividade elétrica, o que o torna seguro para a limpeza de superfícies e componentes sensíveis sem o risco de causar curto-circuito ou danos aos materiais isolantes. Seguindo o mesmo princípio, o revestimento em silicone que havia sido mobilizado para uma futura parada no mês seguinte conseguiu ser antecipado, e, foi utilizado nesta manutenção corretiva.

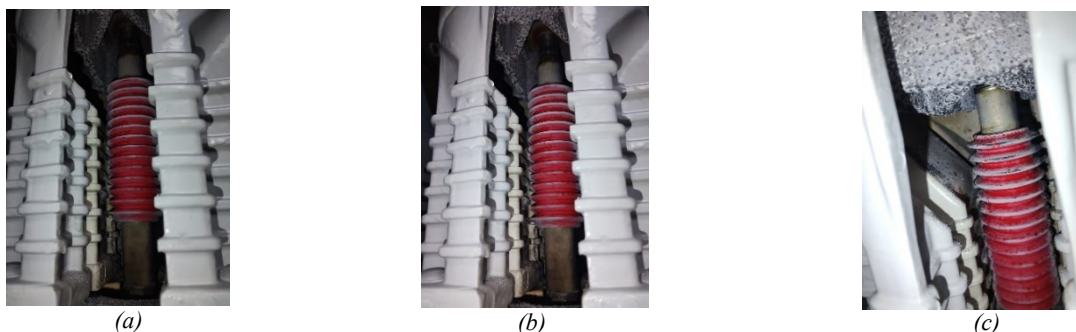
Com auxílio do megômetro foi averiguado a resistência de isolamento elétrica das fases no painel de entrada da sala elétrica ETA 23kV, os valores estão apresentados na tabela 1.

Para o caso estudado, o fabricante recomenda o valor é de 10 MΩ como limite mínimo para a resistência de isolamento. Já para equipamentos de baixa tensão, o valor mínimo é de 1 MΩ, podendo variar conforme a classe de tensão e o ambiente operacional. Outros equipamentos como barramentos, transformadores de corrente e tensão, disjuntor dos painéis, foram testados para isolamento elétrica e os valores foram ótimos. Devido a urgência da intervenção não houve registro destes números em nenhuma documentação.

FIGURA 9. (a) Estado físico do isolante da fase R; (b) Estado físico do isolante da fase S; (c) Estado físico do isolante da fase T. [Autoria própria]

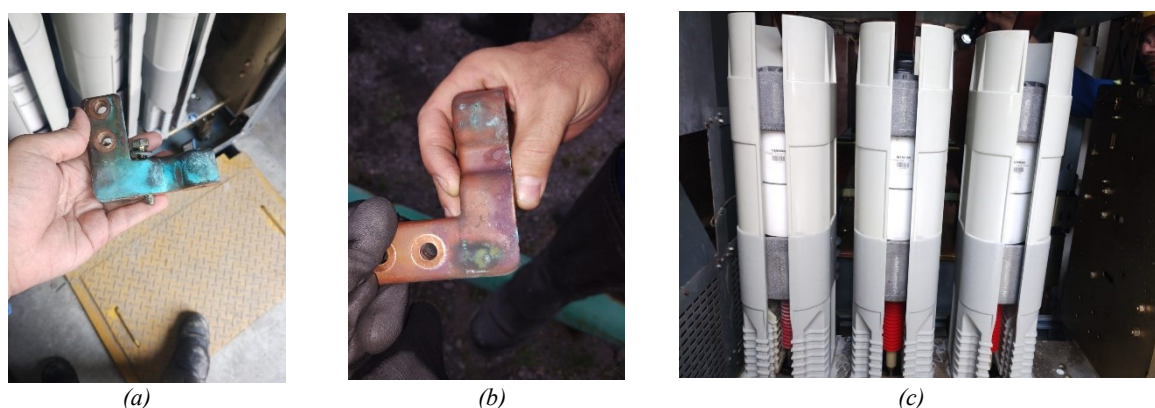
FIGURA 11. (a) Estado físico do conector de cabos antes da limpeza; (b) Estado físico do conector de cabos após a limpeza; (c) Estado físico dos isolantes pós limpeza fases R, S, e T. [Autoria própria]

Antes de novos testes de isolamento elétrica a fim de certificar as condições satisfatórias para retorno foi mobilizado um desumidificador portátil para a sala elétrica da ETA 23kV. Na Figura 11 podemos ver o resultado dessa intervenção.

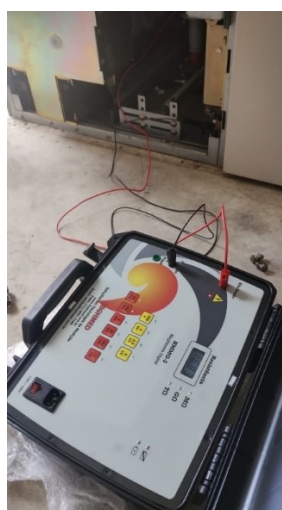
FIGURA 12. Operação de megômetro 5kV Highmed para novos testes de isolamento elétrica após manutenção corretiva; [Autoria própria]

| <i>L1-GND</i> | <i>L2-GND</i> | <i>L3-GND</i> |
|---|---|---|
| 196M $\Omega$ | 57 M $\Omega$ | 45M $\Omega$ |

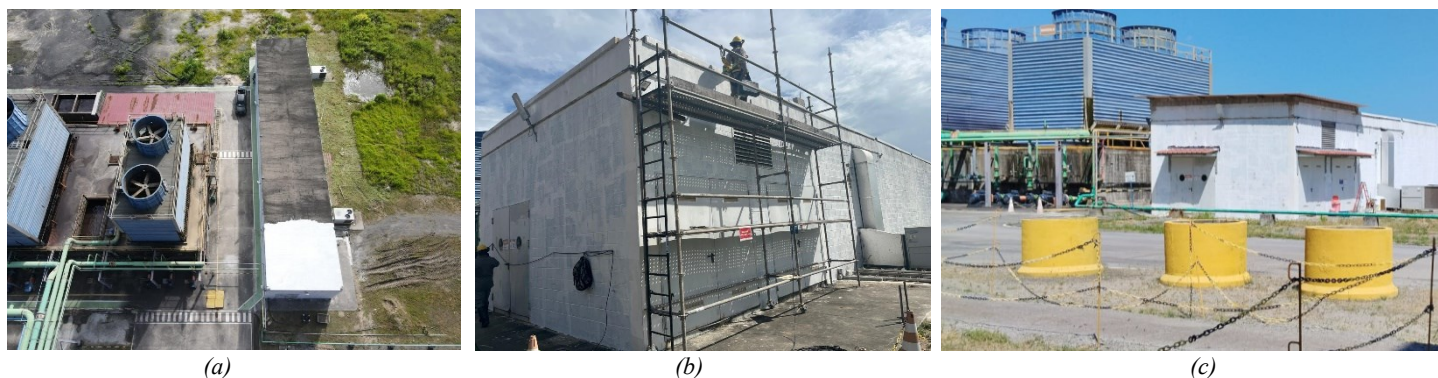
FIGURA 13. Podemos ver as 3 etapas da realização do serviço da reforma do telhado: (a) imagem aérea antes da elaboração do serviço; (b) imagem retratando a estrutura do andaime que auxiliou na reforma do telhado; (c) imagem retrata o resultado do telhado reformado. [Autoria própria]

Algumas ações foram concluídas, como por exemplo, a reforma do telhado que foi finalizada durante a grande parada de manutenção no mês de junho, como pode ser observado na Figura 13.
