**UNIVERSIDADE FEDERAL RURAL DO SEMI-ÁRIDO - UFERSA  
CAMPUS MULTIDISCIPLINAR DE PAU DOS FERROS  
BACHARELADO INTERDISCIPLINAR EM CIÊNCIA E TECNOLOGIA**

**ANÁLISE DE MANIFESTAÇÕES PATOLÓGICAS EXISTENTES NA USINA  
FOTOVOLTAICA DA UFERSA – CAMPUS PAU DOS FERROS**

**Pau dos Ferros – RN  
2023**

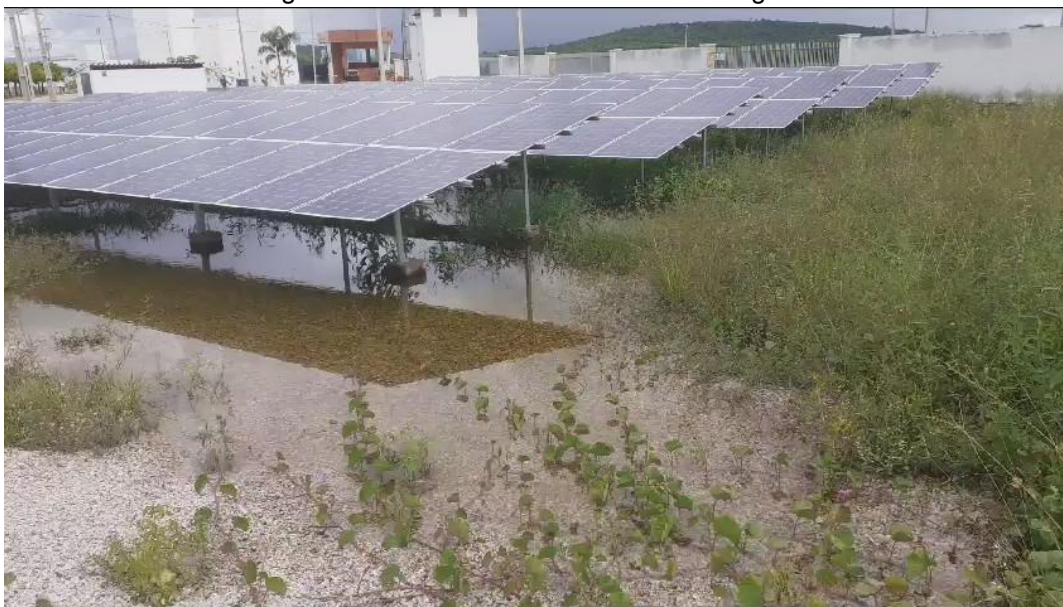
No sistema em estudo, percebe-se a grande presença de elementos que possam ocasionar corrosão e deterioração na estrutura. A presença de água no entorno da estrutura, e os sais contidos nela, por exemplo, podem vir a acelerar esse processo. Essa corrosão está presente e pode ser visível nos parafusos que asseguram os módulos na estrutura metálica.

Figura 22 – Área da usina fotovoltaica alagada.

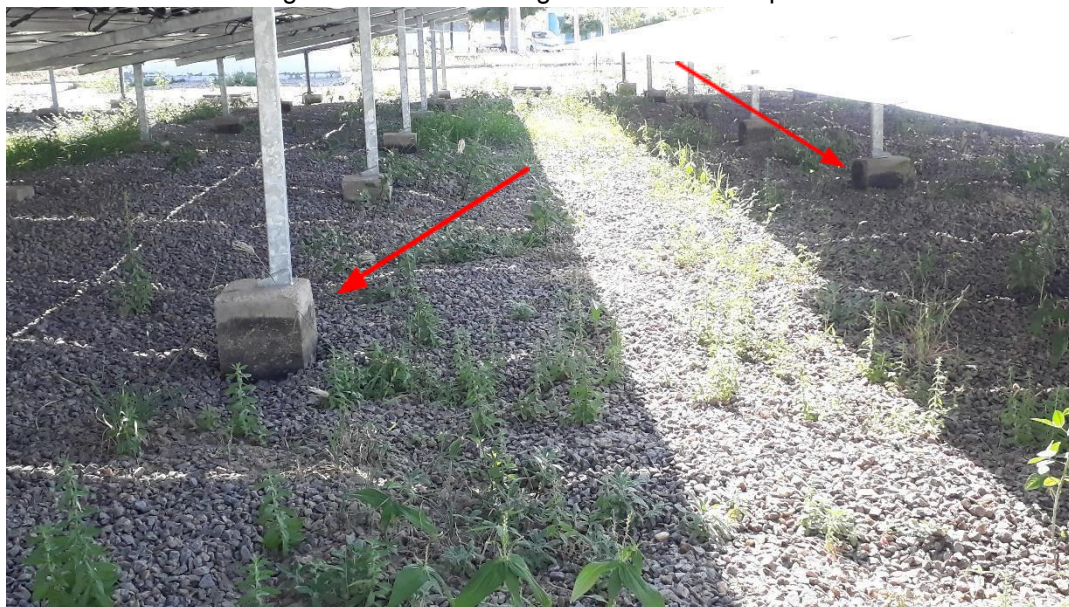
A ação da água na estrutura de fixação pode ser vista através das marcas que ela deixa após o alagamento da área, onde todos os blocos de apoios possuem essas marcas características, indicando a altura em que a água sobe, como visto na Figura 23.

Figura 23 – Marca de água em blocos de apoio.

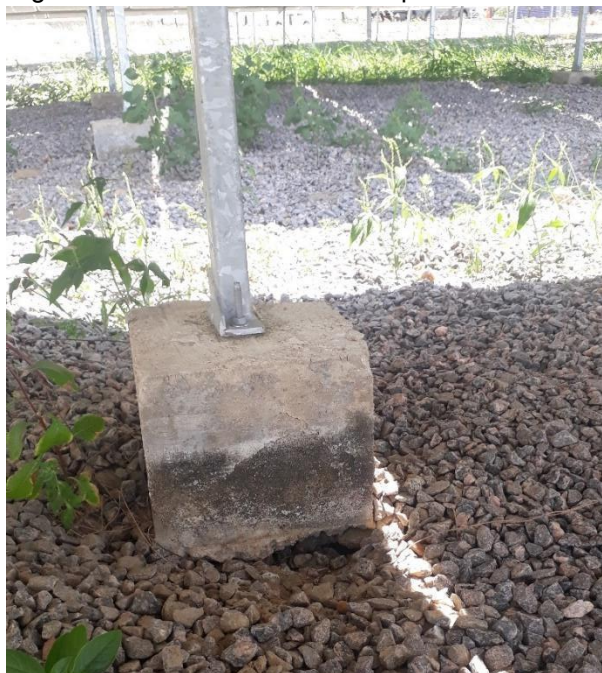
Em alguns desses blocos, foram identificadas falhas em suas bases, possivelmente causadas pela ação da água. Na Figura 24, foi possível visualizar uma abertura na base do bloco. Caso essa abertura se propague para outros blocos e afete partes mais profundas da peça, pode resultar no colapso da usina. Isso ocorre porque a perda de massa do bloco está diretamente relacionada à instabilidade e desalinhamento na estrutura, podendo causar a diminuição de sua resistência, o que pode causar.

Figura 24 – Avaria em bloco de apoio de estrutura.

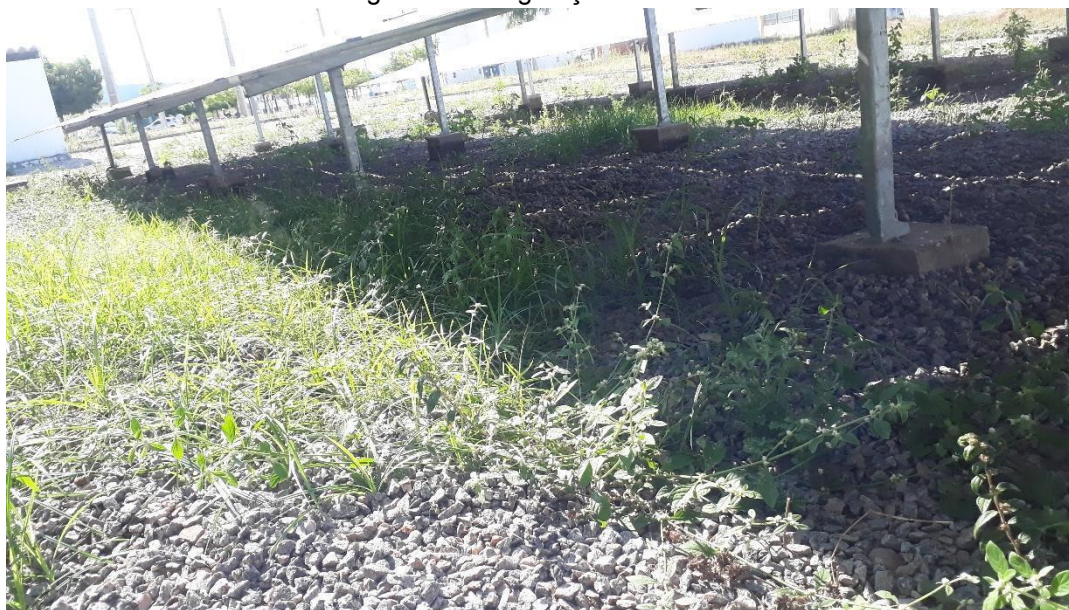
Outro fator que pode contribuir para a deterioração das estruturas, tanto as metálicas quanto as de alvenaria, é a vegetação que cresce ao redor da área. Isso ocorre porque essa vegetação pode causar movimentação no solo e introduzir elementos orgânicos nas estruturas metálicas, resultando na aceleração do processo de corrosão, uma vez que estes são acelerantes no processo corrosivo (Gentil, 2022). Essa vegetação tende a crescer entre os blocos e sob os painéis, como ilustrado na Figura 25. Dependendo do intervalo de tempo entre a remoção da vegetação, ela pode se espalhar até atingir as placas e o cabeamento, resultando em danos.

Figura 25 – Vegetação crescente.

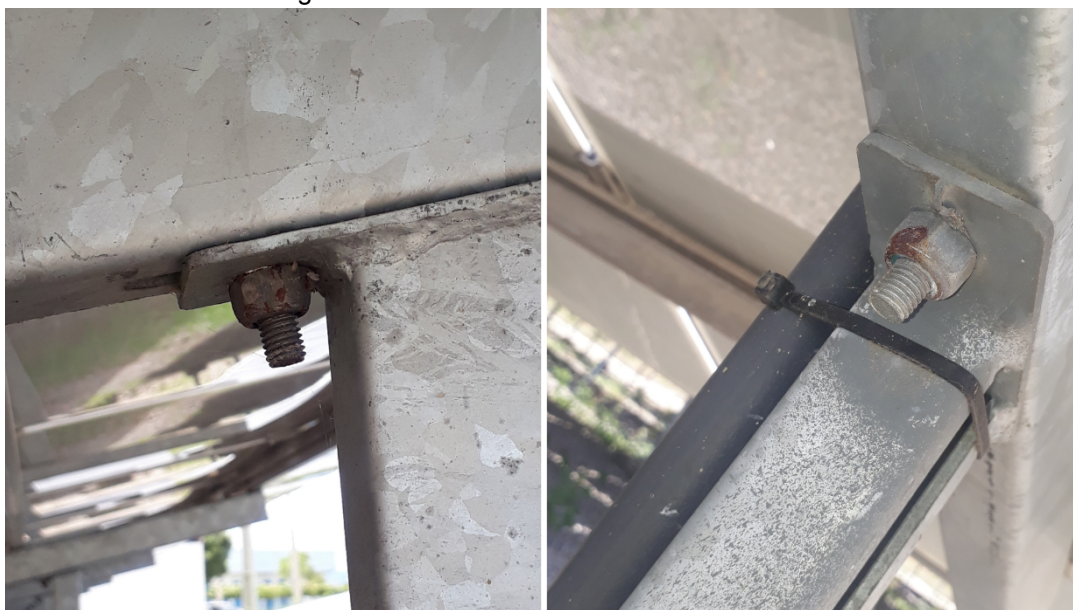
Em relação as porcas da estrutura, foi observado que algumas delas já iniciaram seu processo corrosivo, provavelmente devido a esforços mecânicos durante a instalação que retiraram a película protetora ou criou fissuras no material, fazendo com que o processo corrosivo se acelerasse, como pode ser visto na Figura 26. Essa perda de parte de sua camada protetora, pode fazer com que a porca corra de forma mais acelerada do que o previsto, o que pode modificar suas características de resistência à corrosão (Gentil, 2022).

Figura 26 – Porcas com indícios de corrosão.

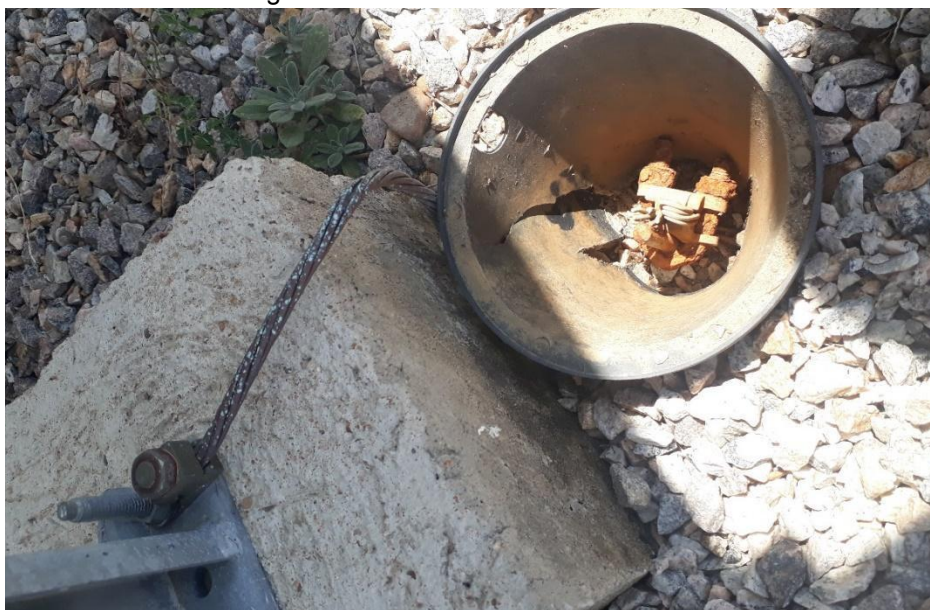
Foram observadas que algumas das calhas de aterramento, que tem como função proteger o aterramento da estrutura e estão localizadas na lateral da matriz, se encontram quebradas. Isso torna mais fácil a entrada de água nesses elementos, tornando-o mais suscetível à corrosão. A Figura 27 mostra como pode ser encontrado esse aterramento atualmente.

Figura 27 – Corrosão em aterramento.

A corrosão no aterramento da estrutura traz malefícios ao sistema como todo, uma vez que se houver uma necessidade de descarga, esse aterramento pode não suportar e a carga seja transferida para o solo em torno da usina, tornando um perigo aos transeuntes que estejam na região. Esse perigo se torna maior em períodos chuvosos, onde o aterramento fica em contato direto com o meio aquoso.

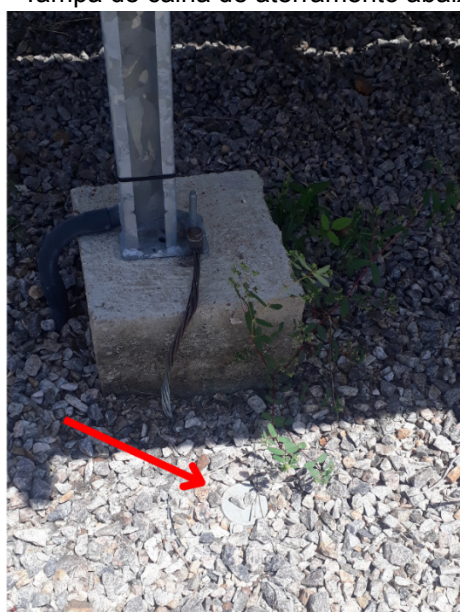
Foi observado também que algumas dessas calhas estão posicionadas em um nível mais baixo do que outras no solo, o que aumenta a probabilidade de alagamento e pode até tornar sua presença difícil de identificar. Isso representa um risco, pois alguém pode inadvertidamente pisar sobre elas ou cobri-las ainda mais. A Figura 28 ilustra uma calha de aterramento praticamente coberta por brita, localizada no solo da área da usina.

Figura 28 – Tampa de calha de aterramento abaixo do nível.

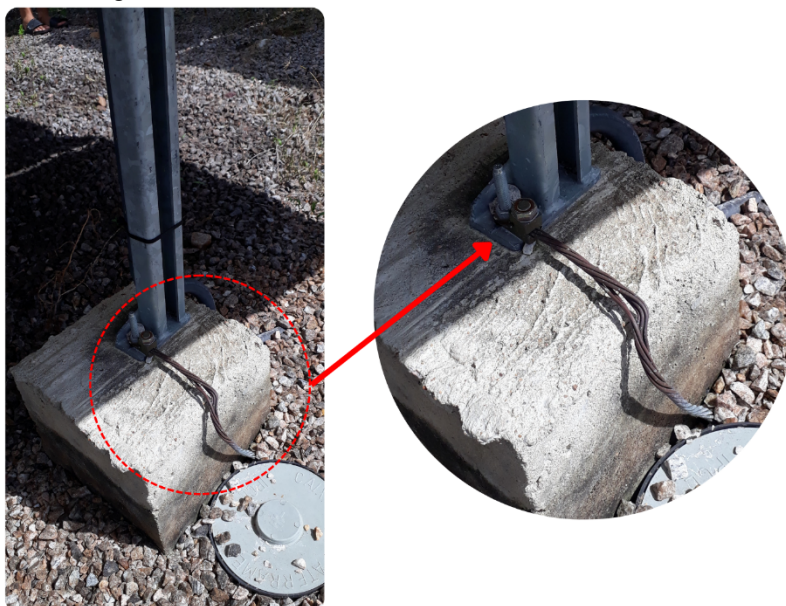
O alagamento das calhas também desencadeia a corrosão de parafusos e do cabeamento do sistema de aterramento, como ilustrado na Figura 29, onde a coloração avermelhada do cabeamento metálico é visível. Essa coloração é característica da corrosão em materiais que contêm ferro em sua composição. Além disso, nota-se que o parafuso apresenta a mesma coloração avermelhada, evidenciando o processo corrosivo em andamento.

Figura 29 – Parafuso e cabo com início de corrosão.

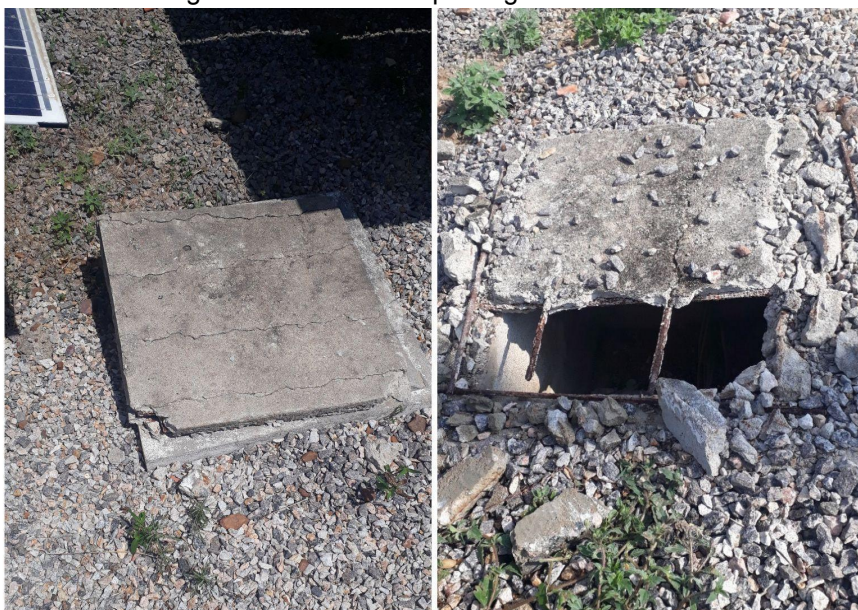
As caixas de passagem também se encontram com problemas aparentes. Onde todas possuem suas tampas quebradas ou danificadas, como é visto na Figura 30, possibilitando a entrada de animais, vegetação, água e ainda passível de acidentes em caso alguém pise nelas.

Figura 30 – Caixas de passagem danificadas.

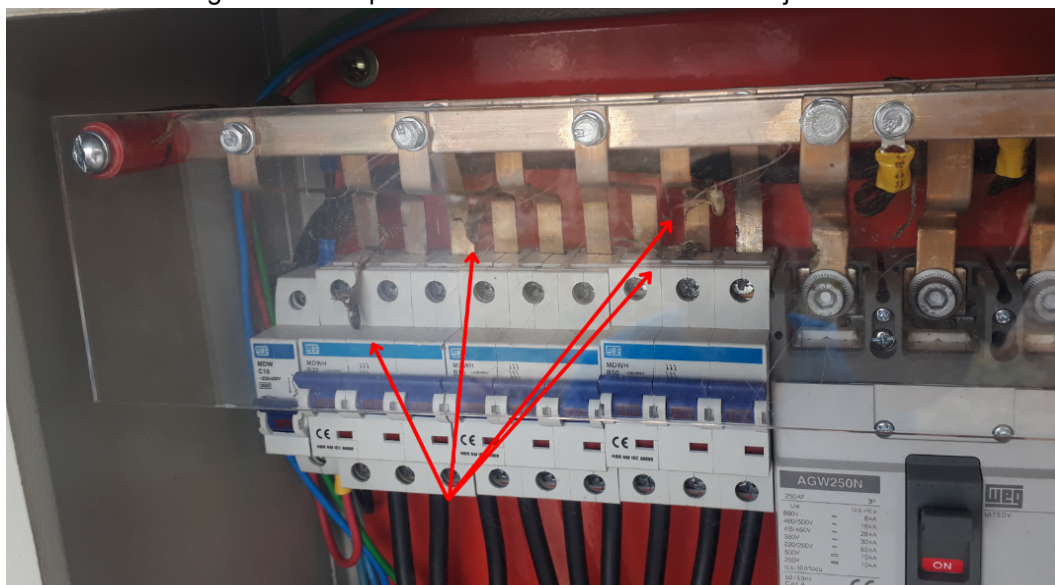
Na proteção de alvenaria dos inversores, surge a preocupação com a passagem de pequenos animais pelas aberturas das entradas de cabos, o que pode resultar na entrada desses animais no quadro de disjuntores. Isso, por sua vez, pode levar a danos no circuito, como ilustrado na Figura 31.

Figura 31 – Pequenos animais enroscados nos disjuntores.

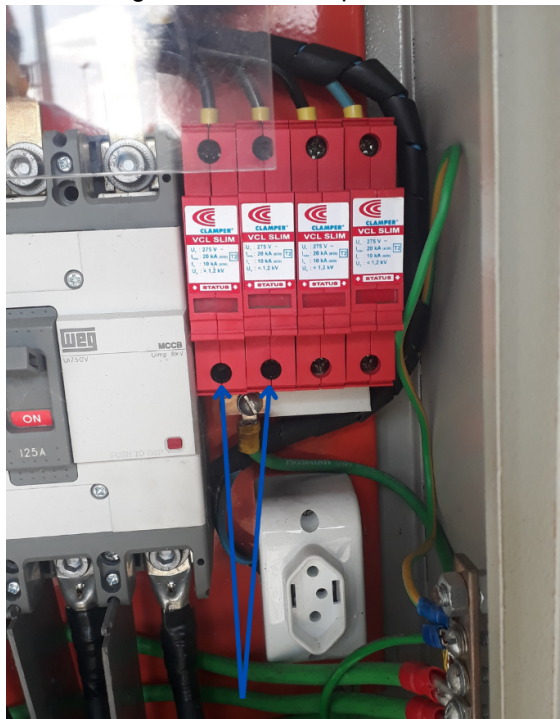
Atualmente, há evidência de dois Dispositivos de Prevenção contra Surto (DPS) que se encontram danificados, como mostrado na Figura 32. Isso provavelmente ocorreu devido tanto ao disparo do dispositivo a fim de proteger o

Figura 32 – DPS's queimados.

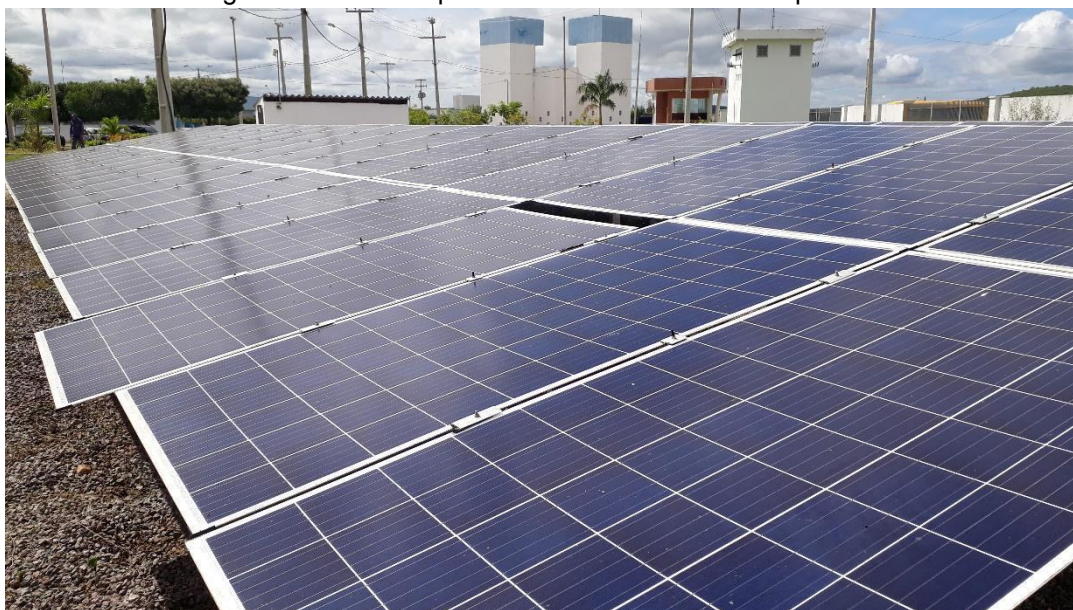
Figura 33 – Matriz apresentando deslizamento de painéis.

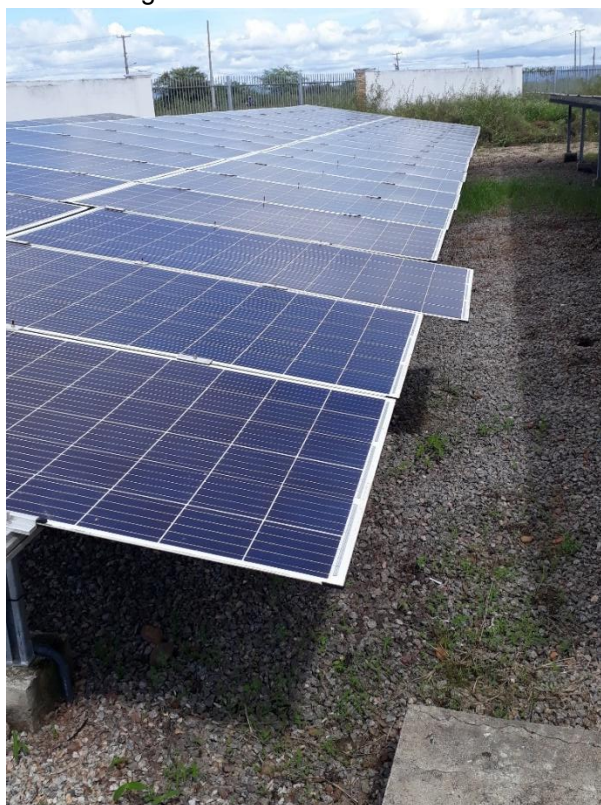
Figura 34 – Painéis deslocados.

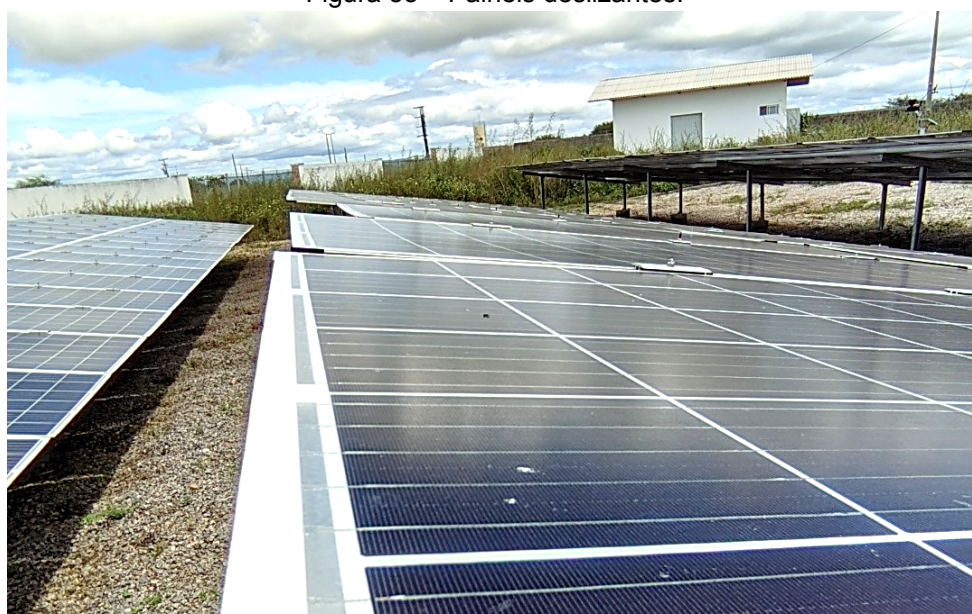
Figura 35 – Painéis deslizantes.

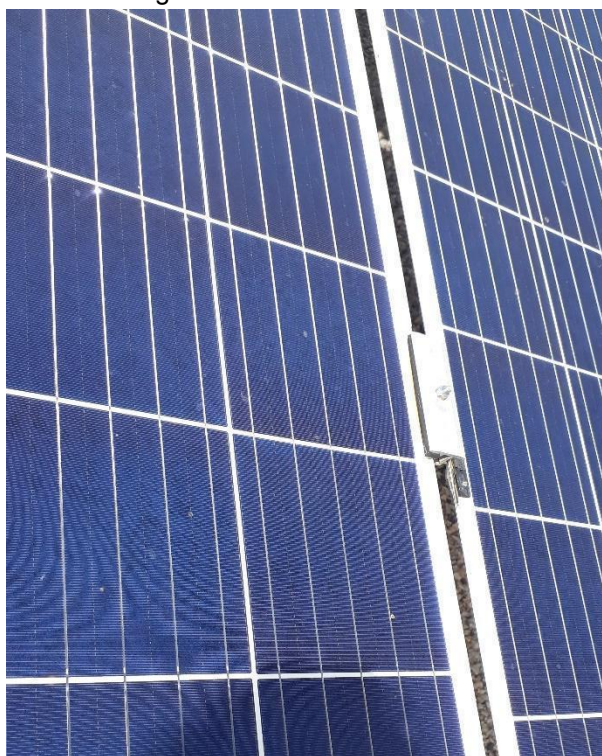
Figura 36 – Painel deslizando.

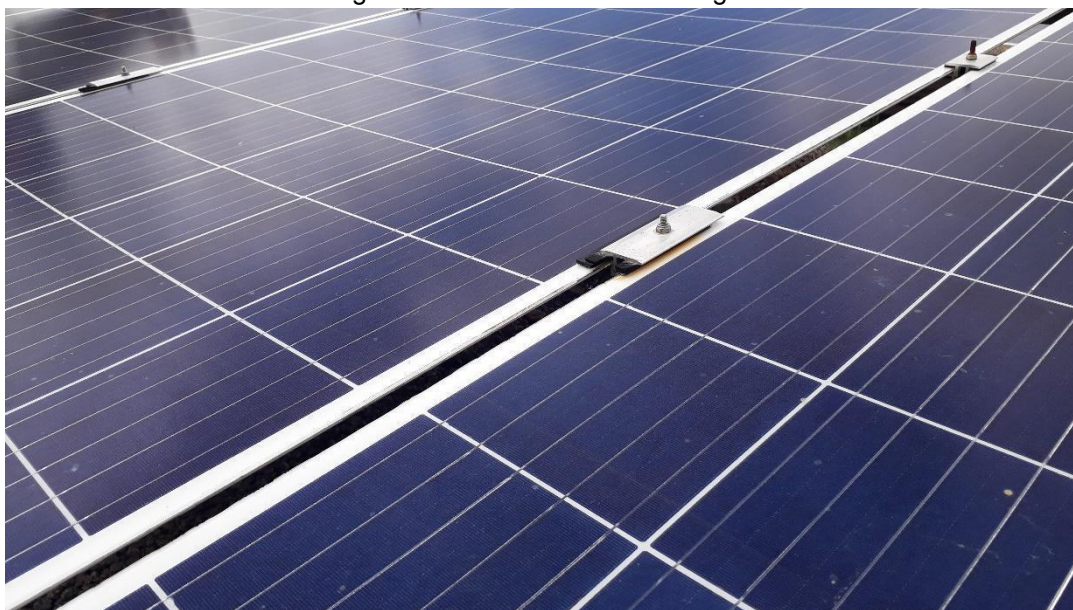
Na Figura 37, é perceptível que as borrachas estão fora de posição, e o módulo central encontra-se em uma posição mais baixa do que os outros, sugerindo que, pelo menos, um dos módulos deslizou para baixo.

Figura 37 – Borrachas fora do lugar.

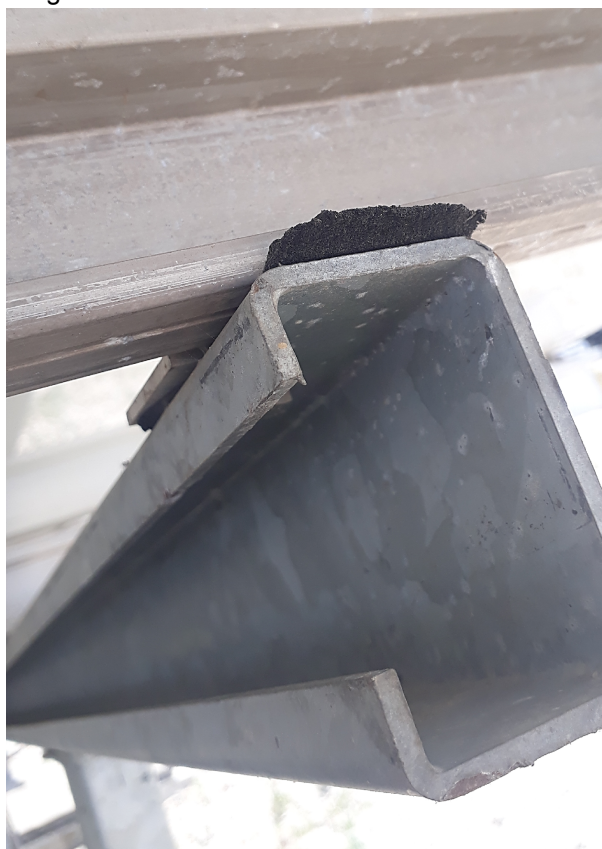
Alguns módulos atualmente estão sem suas borrachas devido ao desgaste, e aqueles que ainda possuem as borrachas exibem um alto nível de ressecamento desses componentes. A Figura 38 ilustra a condição atual dessas borrachas.

Figura 38 – Borracha ressecada entre estrutura.

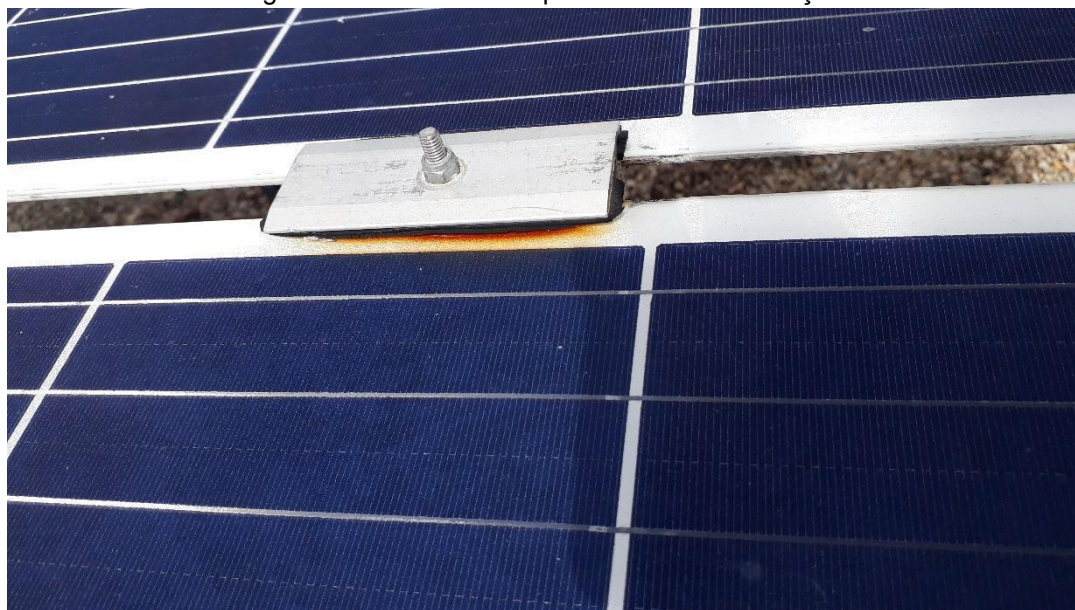
O contato entre as molduras metálicas dos módulos resulta no início de corrosão por meio do atrito entre esses elementos, que arranha a estrutura e facilita o processo corrosivo. Isso pode representar um risco futuro significativo para a estabilidade, resistência e integridade da estrutura. A Figura 39 ilustra um desses casos em que a borracha está se deteriorando, já permitindo o contato entre os módulos e os grampos.

Figura 39 – Borracha em processo de deterioração.

A corrosão da figura 39 pode estar associada, inclusive, com umidade acumulada pela borracha.

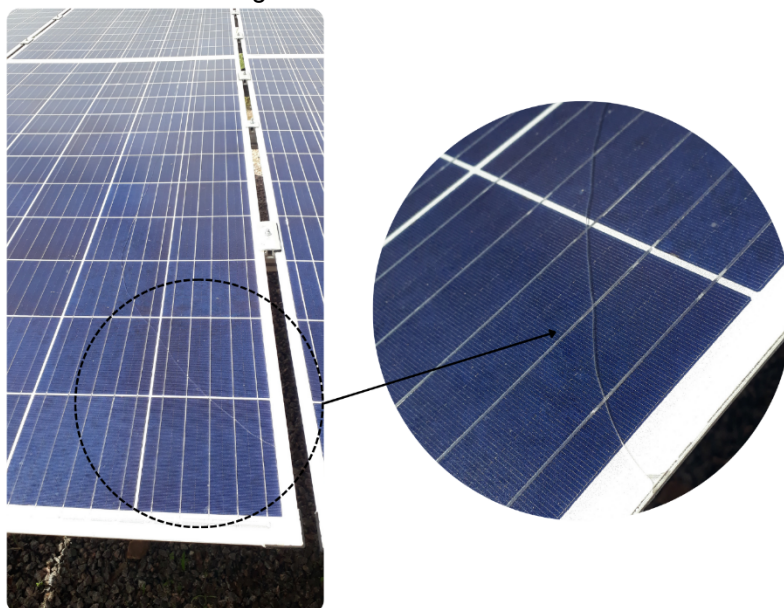
Na usina fotovoltaica em estudo, também ocorre a presença de placas trincadas e quebradas, como é visto nas Figuras 40 a 42.

Figura 40 – Módulo trincado.

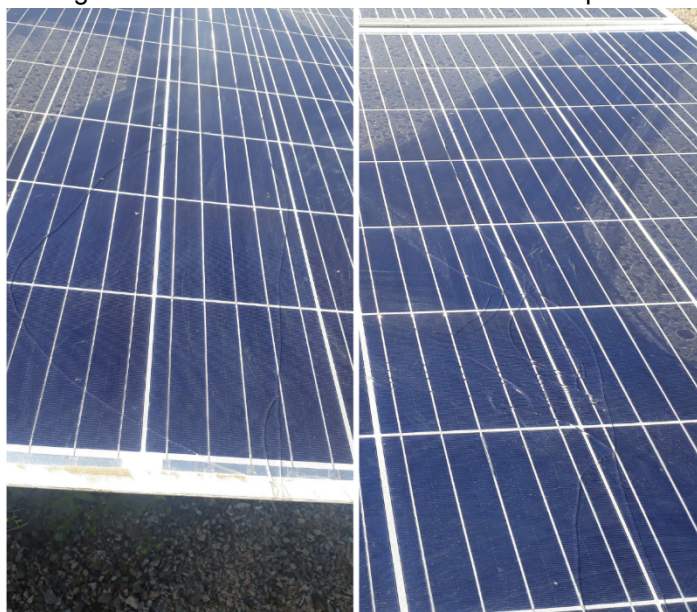
Figura 41 – Placa com trincas na sua face superior.

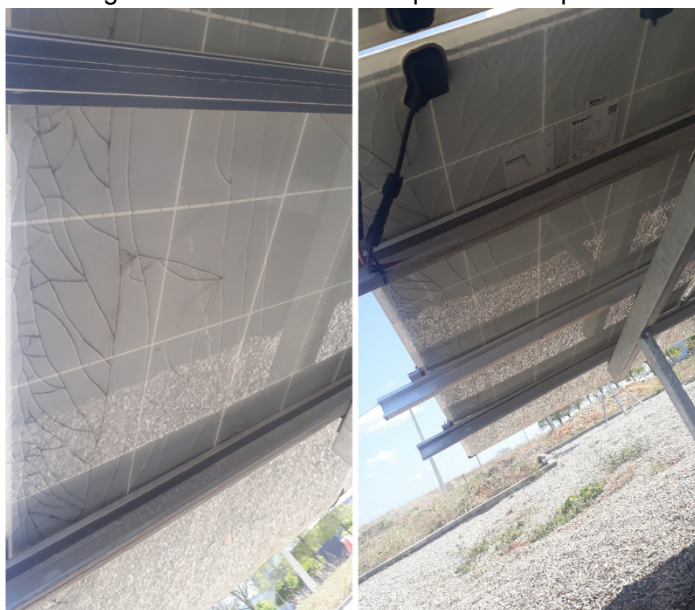
Figura 42 – Trincas na face posterior da placa.

Essas trincas geralmente surgem na parte superior dos módulos, mas existem casos mais graves em que essas trincas se estendem até a face posterior da peça. Em tais situações, é correto afirmar que o módulo se encontra em estado crítico, uma vez que, devido à quantidade e localização das trincas, a peça pode se quebrar com maior facilidade.

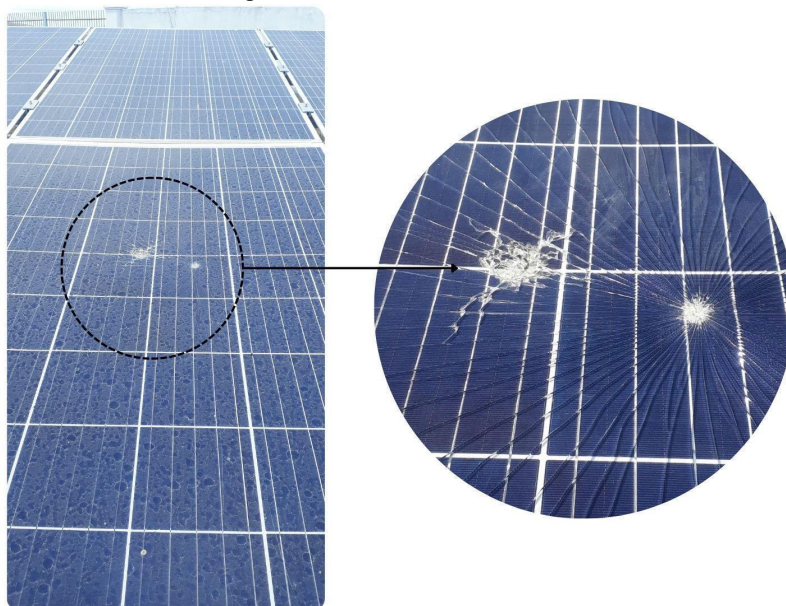
Figura 43 – Pannel com fissura.

Alguns possíveis motivos para as trincas e fissuras seriam a movimentação própria da estrutura; com os parafusos perdendo sua capacidade de resistir aos esforços, resulta na folga dos componentes e a consequente movimentação não projetada dos módulos e na aparição de trincas e fissuras.

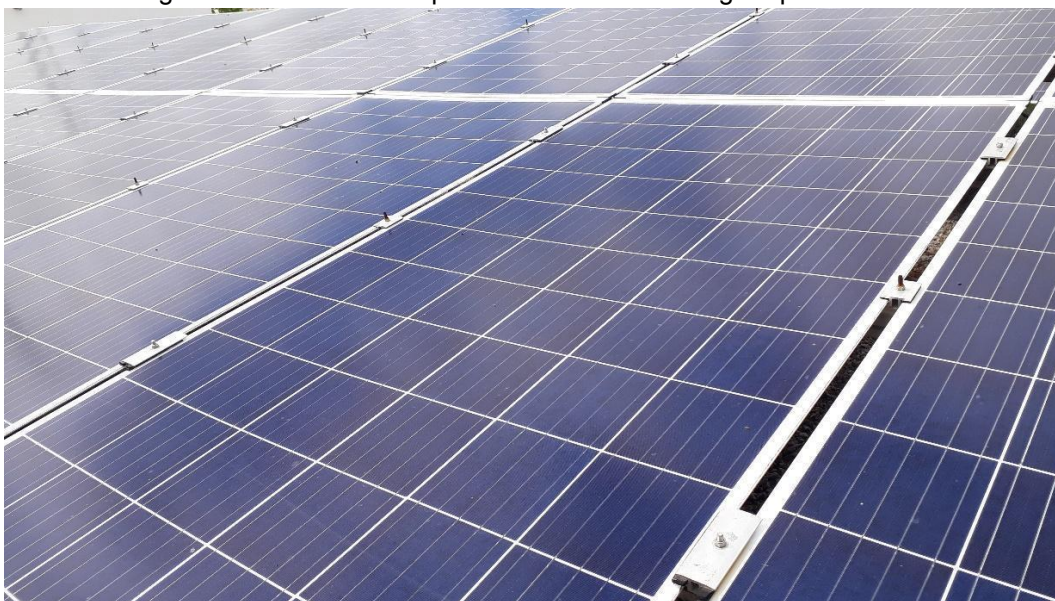
Figura 44 – Painéis com parafusos corroídos em grampos centrais.

A grande maioria dos parafusos centrais da estrutura, que são responsáveis por fixar um módulo a outro, está em estado avançado de corrosão, como pode ser visto na Figura 45. Por outro lado, as porcas associadas a esses parafusos não mostram sinais significativos de degradação.

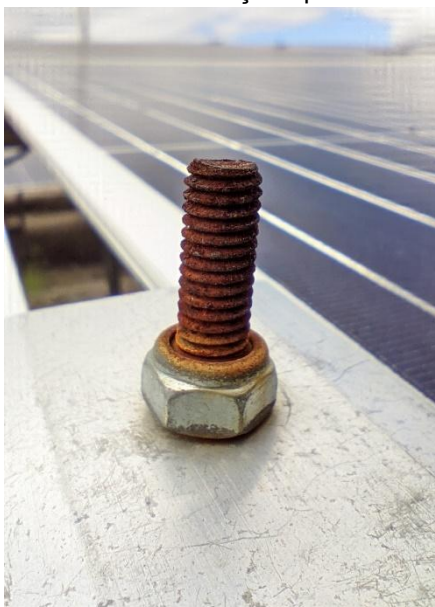
Figura 45 – Parafuso em avançado processo de corrosão.

Nos parafusos em questão, é evidente que estão sofrendo corrosão do tipo galvânica, uma vez que as porcas associadas a eles não apresentam corrosão evidente ou um nível equivalente de desgaste.

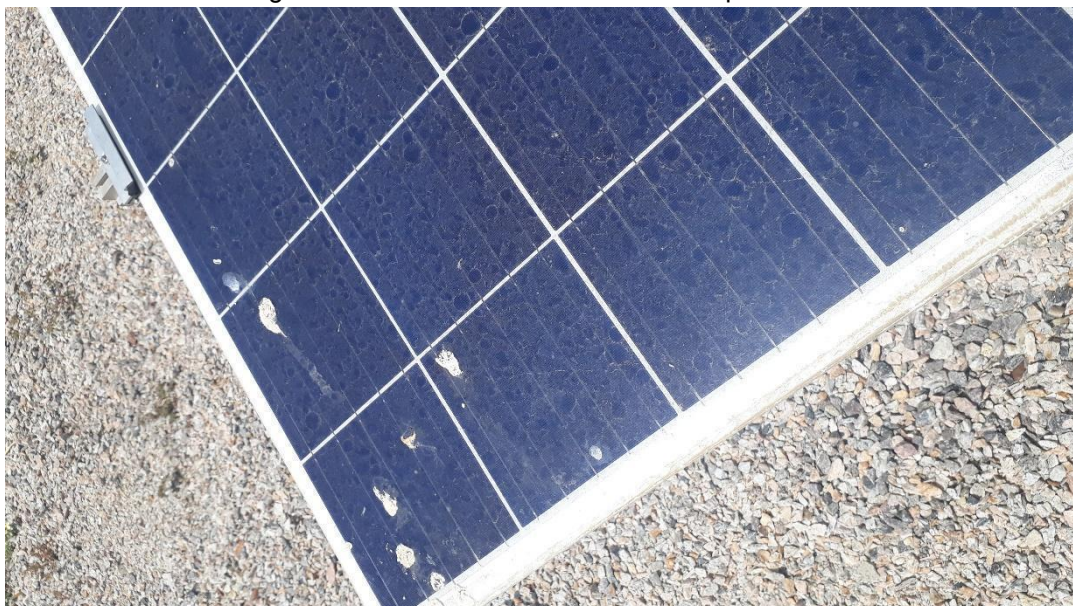
Figura 46 – Módulo com excremento de pássaros.

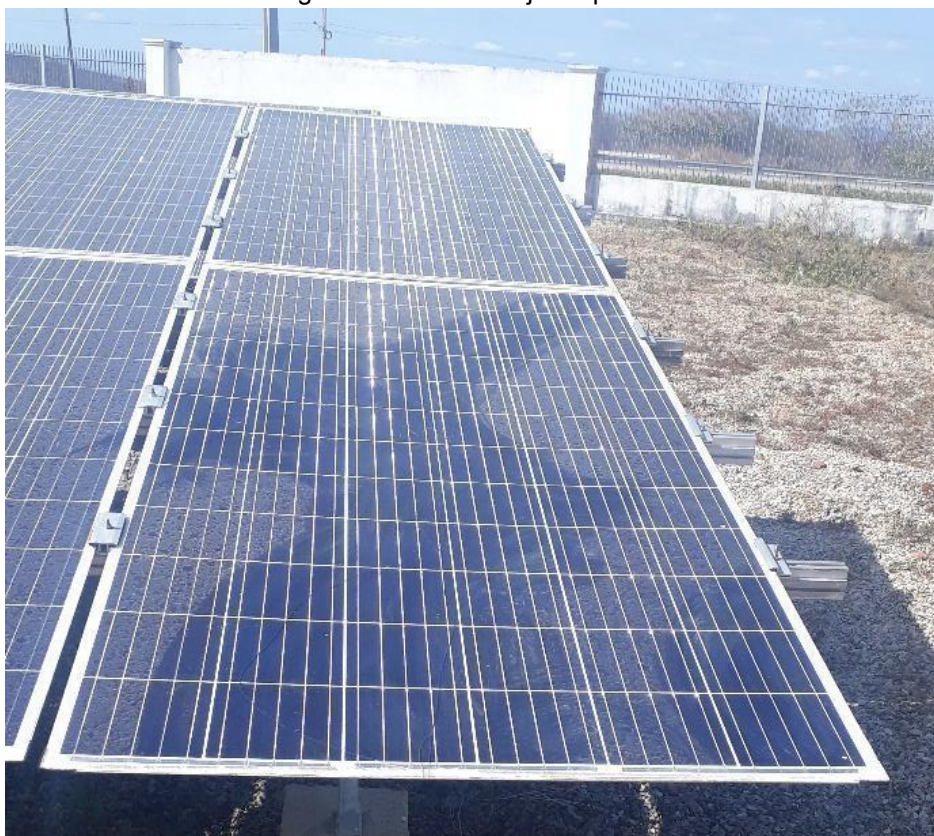
Abaixo, a Figura 47 exemplifica um painel com sujeira aparente. Essas impurezas na superfície dos módulos podem vir a prejudicar a produção de energia do sistema.

Figura 47 – Painel sujo de poeira.
