**UNIVERSIDADE FEDERAL RURAL DO SEMI-ÁRIDO  
PRÓ-REITORIA DE GRADUAÇÃO  
CENTRO MULTIDISCIPLINAR DE ANGICOS  
CURSO DE BACHARELADO EM ENGENHARIA CIVIL**

**ANÁLISE DE MANIFESTAÇÕES PATOLÓGICAS EM ESTRUTURAS DE  
CONCRETO ARMADO: UM ESTUDO DIAGNÓSTICO NO SERVIÇO NACIONAL  
DE APRENDIZAGEM COMERCIAL - SENAC - NATAL/RN**

Trabalho Final de Graduação apresentado a  
Universidade Federal Rural do Semiárido  
como requisito para obtenção do título de  
Bacharel em Engenharia Civil.

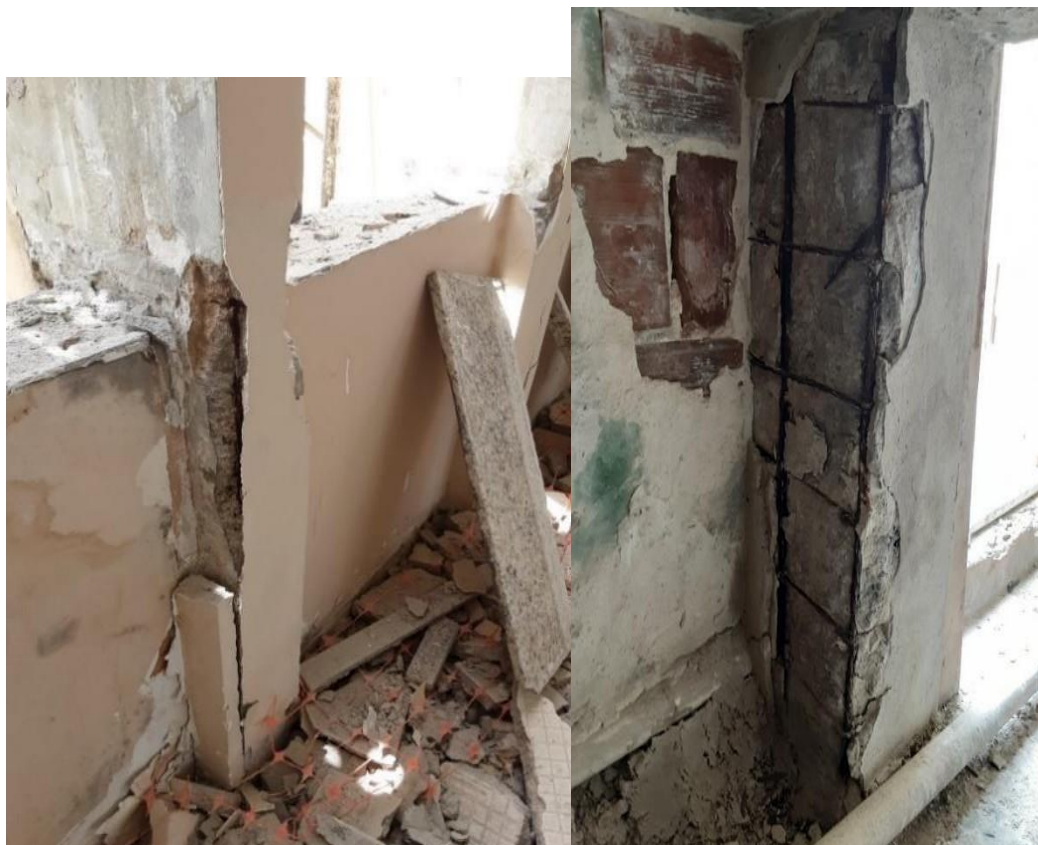
**Figura 03** - Armaduras expostas e destacamento do concreto.

Figueirola (2006) caracteriza ainda que outra anomalia decorrente da corrosão da armadura de aço é o destacamento do concreto. O concreto, quando preparado e lançado corretamente, transforma-se em uma massa homogênea, em que o agregado graúdo está completamente envolto pela pasta de cimento, areia e água. Se ocorre um erro de lançamento ou de vibração, os agregados graúdos separam-se do resto da pasta, formando um concreto cheio de vazios, permeável, facilitando o seu destacamento no decorrer do tempo fazendo com que, posteriormente a armadura fique exposta, de acordo com a Figura 03.

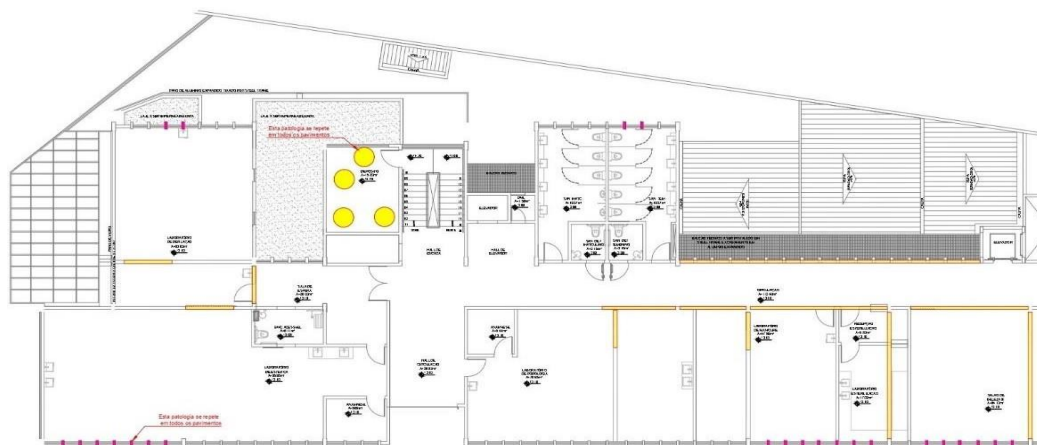
**Figura 09** – Localização de manifestação patológicas em um dos pavimentos.

A Figura 09 apresenta a localização das manifestações patológicas existentes em um dos pavimentos da instituição, desenhadas também no programa AutoCAD 2020.

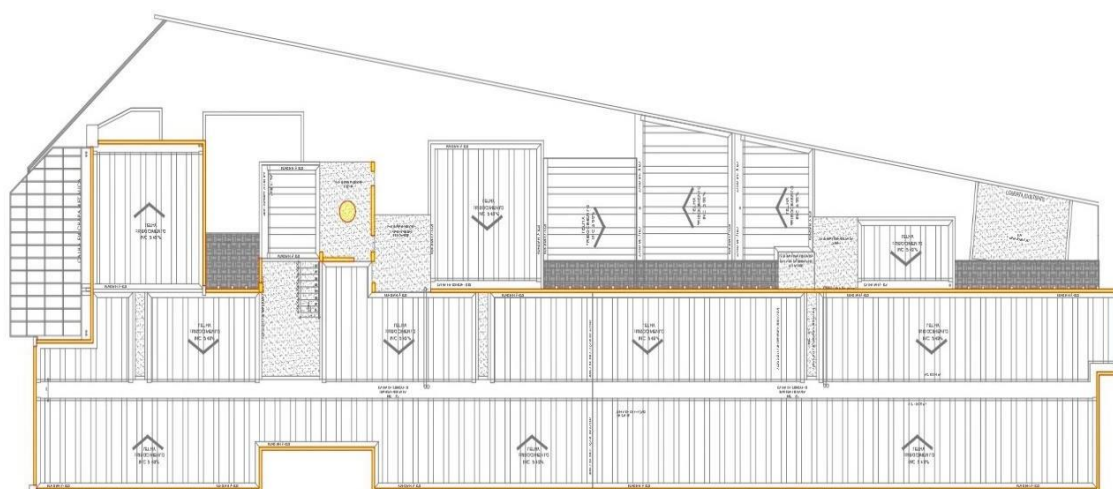
**Figura 10** – Platibanda da cobertura sem travamento.

O local do prédio que possui maior grau de risco é a cobertura, apresentando risco crítico, devido as alvenarias de platibanda que estava totalmente sem travamento, apresentando risco até de desabamento, como citado anteriormente. A Figura 10 mostra a cobertura com a platibanda da cobertura completamente danificada (de acordo com legenda mostrada na Figura 08).

Em relação às alvenarias de platibandas sem travamento, que foi outra patologia identificada durante a análise, a solução seria a utilização de pilaretes e cintas de amarração de concreto armado. Os pilaretes deverão ser espaçados a cada 3,00 metros, como ilustra a Figura 23 a seguir.

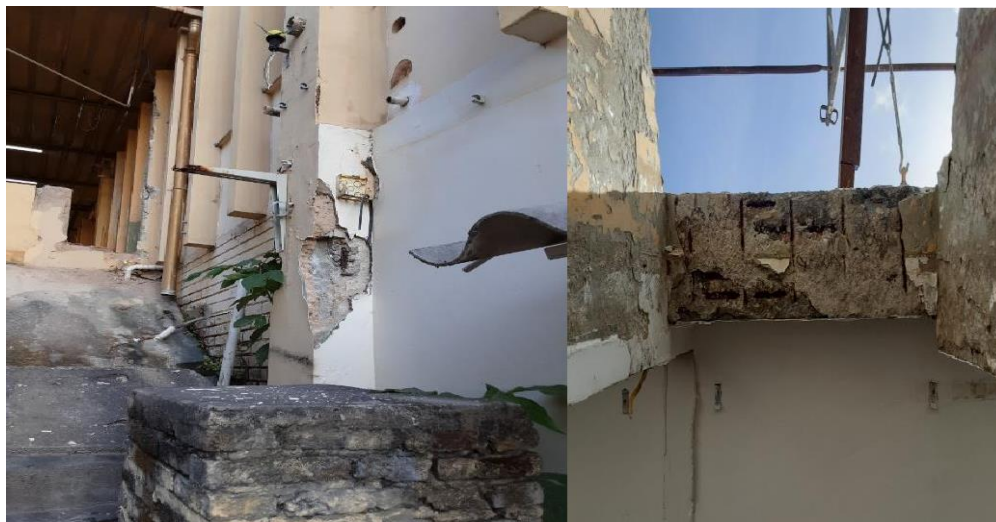
**Figura 11** - Armaduras expostas e destacamento do concreto de cobrimento.

No decorrer da inspeção, foi constatado deslocamento do concreto e corrosão das armaduras de alguns lances de pilares, distribuídos ao longo dos pavimentos. Na obra em questão essas anomalias vêm se manifestando de forma sistêmica, conforme ilustrado na Figura 11.

Aliado a este fator, a ausência de manutenções periódicas efetivas na edificação, conforme prescreve a atual NBR 5674 (2012), contribuiu para o avanço da corrosão nas armaduras dos elementos estruturais, com expansão volumétrica destas e consequente deslocamento do concreto de cobrimento.

A corrosão das armaduras e o consequente destacamento do concreto esquematizado na figura anterior e registrado nas fotografias presentes neste trabalho, pode colocar em risco a segurança e a saúde dos usuários da edificação, visto que além de comprometer a capacidade resistente do elemento estrutural, reduz consideravelmente a vida útil da estrutura.

2. Demolição, apicoamento ou corte de todo o concreto segregado ou material inadequado utilizado em reparo anterior, deixando pelo menos 2,5 cm livres ao redor das barras de aço, até encontrar concreto são, bem como o bota-fora do material proveniente desta retirada, de acordo com a Figura 20:

4. Caso as armaduras das lajes, pilares e vigas apresentem um determinado grau de corrosão, com perda de seção de aço (acima de 10%), tais armaduras deverão ser substituídas por novas barras de aço;
5. Recuperação estrutural com recomposição e proteção das armaduras remanescentes com a aplicação de tinta com alto teor de zinco e, caso necessário, aplicar um inibidor de corrosão, conforme mostra a Figura 22.

6. Saturação com água da superfície a ser reparada;
7. Aplicação de argamassa para reparo estrutural, com utilização de graute fluido ou tixotrópico (a depender de cada situação);
8. Acabamento do reparo executado.
9. E, por fim, executar cura úmida por 7 dias, após início da pega.

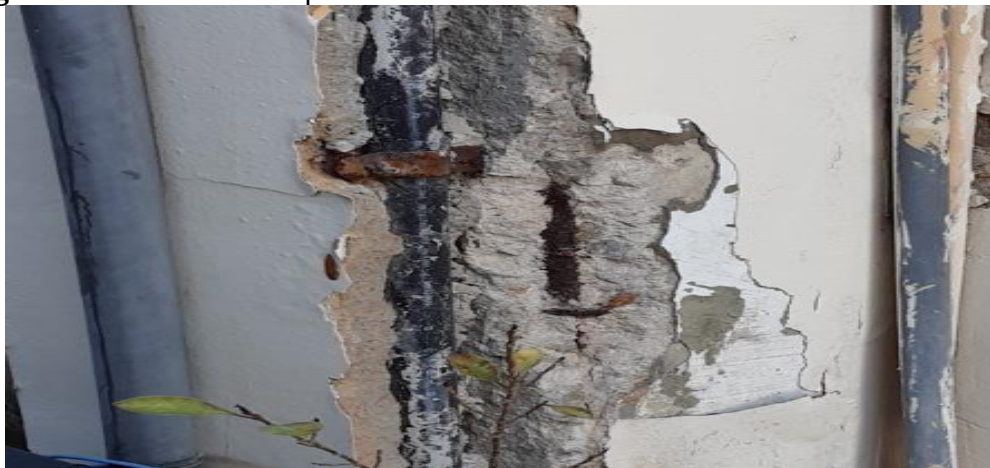
**Figura 12** - Armaduras expostas e destacamento do concreto de cobrimento em pilar.

A investigação técnica do problema teve o seu início a partir da avaliação das características físicas da região durante a inspeção “in loco” realizada, sendo possível inferir que na edificação em questão as manifestações patológicas estão cada vez mais generalizadas, como mostra as Figuras 12 e 13:

Após essas avaliações, de imediato, algumas foram as hipóteses como prováveis origens dessas manifestações patológicas, sendo elas: cobertura das armaduras de concreto insuficiente, uma vez que trata-se de uma edificação com mais de 50 anos, projetada em uma época que as normas estabeleciam cobrimentos mínimos menos rigorosos do que os atuais estabelecidos; concreto com alta permeabilidade e elevada porosidade; adoção de procedimentos inadequados de execução; ausência de manutenções periódicas; desgaste natural pelas intempéries físico-químicas do ambiente. Dentre as hipóteses citadas cabe destacar que, com exceção da última citada (fatores naturais), todas dizem respeito a fatores endógenos ou funcionais.

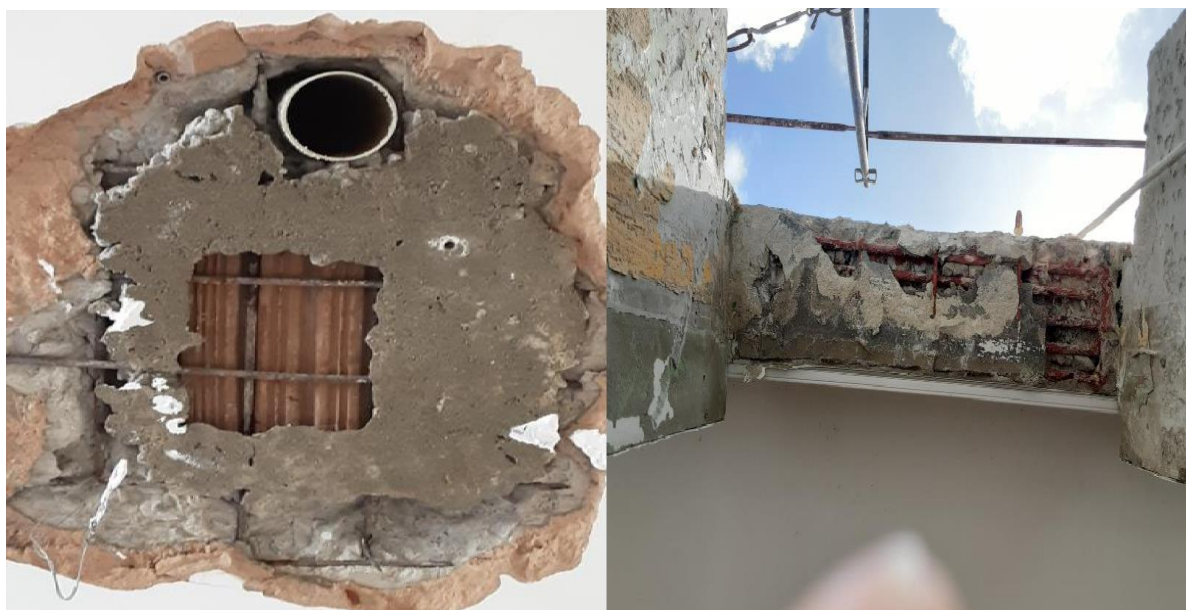
**Figura 16** – Existência de ninhos (segregação) em lajes e em vigas.

Durante a vistoria, também foram identificados ninhos de concretagem (segregação) em vigas do terceiro e quarto pavimentos e lajes do subsolo. Os ninhos foram oriundos da dificuldade de penetração do concreto nas formas durante o processo de lançamento e adensamento, como está ilustrado na Figura 16.

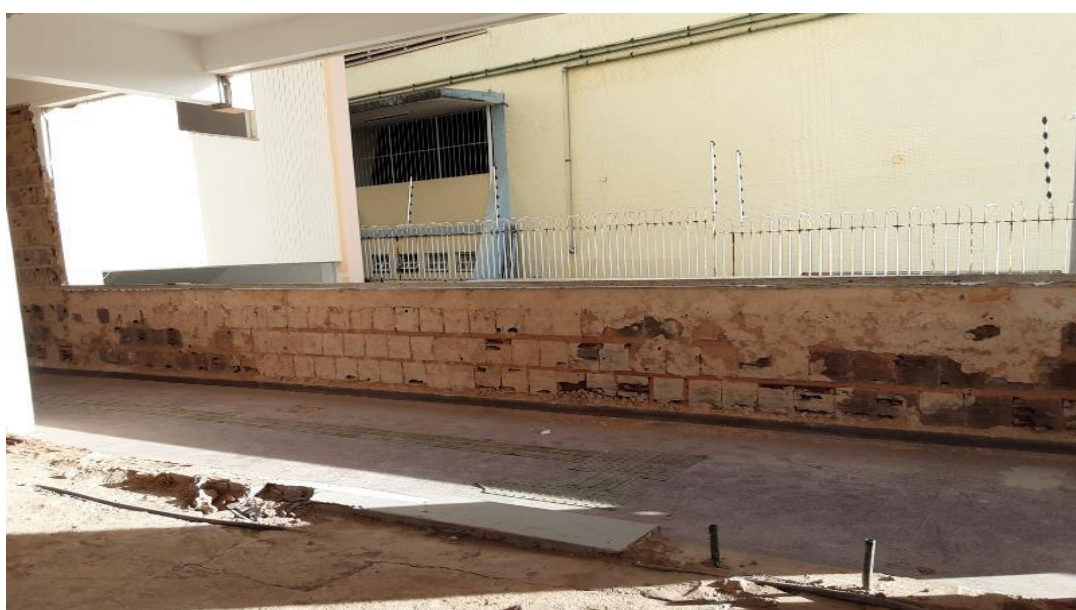
**Figura 17** - Platibanda com ausência de travamento.

Por fim, durante inspeção foi constatada a existência de alvenarias de platibanda sem nenhum tipo de travamento (pilaretes e cintas), estando totalmente “soltas”, sendo compostas apenas por blocos cerâmicos ligados por argamassa, os quais já se apresentam desgastados pela ação do tempo e das intempéries, com risco de desabamento em diversos locais específicos, conforme a Figura 17.

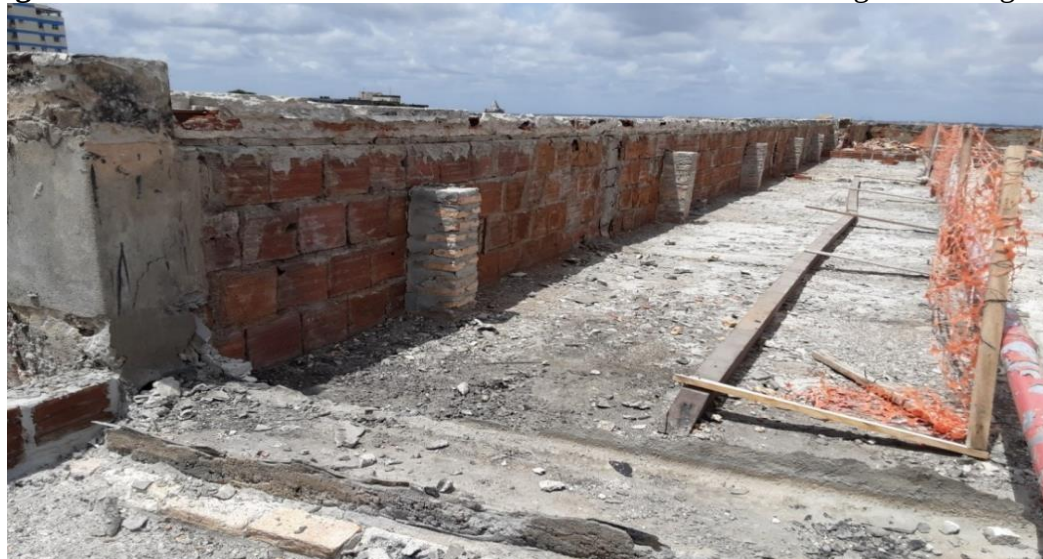
**Figura 18** - Platibanda com ausência de travamento e com elevado grau de desgaste.

Tal anomalia ocorreu em todos os pavimentos, nas regiões de sacadas e varandas, com maior gravidade no nível da cobertura, onde parte da platibanda já se encontra em estágio bem avançado de desgaste, com ruptura parcial de alguns elementos, apresentando risco de desabamento de materiais para os níveis inferiores, de acordo com as Figuras 18 e 19.
