**MANIFESTAÇÕES PATOLÓGICAS DE REVESTIMENTOS CERÂMICOS EM  
FACHADAS:UM ESTUDO DE CASO DO TEATRO MUNICIPAL DIX-HUIT  
ROSADO EM MOSSORÓ-RN**

Monografia apresentada a Universidade Federal Rural do Semi-Árido-UFERSA, Campus Mossoró, para a obtenção do grau de Bacharel em Engenharia Civil.

C377m Carvalho, Francisca Evânia.  
MANIFESTAÇÕES PATOLÓGICAS DE REVESTIMENTOS  
CERÂMICOS EM FACHADAS:UM ESTUDO DE CASO DO TEATRO  
MUNICIPAL DIX-HUIT ROSADO EM MOSSORÓ-RN /  
Francisca Evânia Carvalho. - 2020.  
66 f. : il.

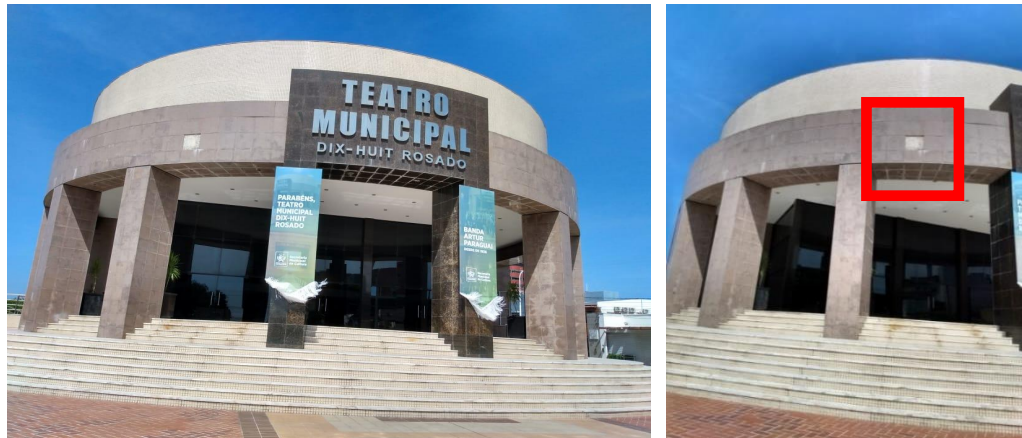
A seguir serão apresentadas as principais manifestações patológicas observadas no revestimento cerâmico da fachada do teatro. A figura 12 ilustra o destacamento do granito na fachada principal.

Figura 12. Destacamento do granito. Fachada principal

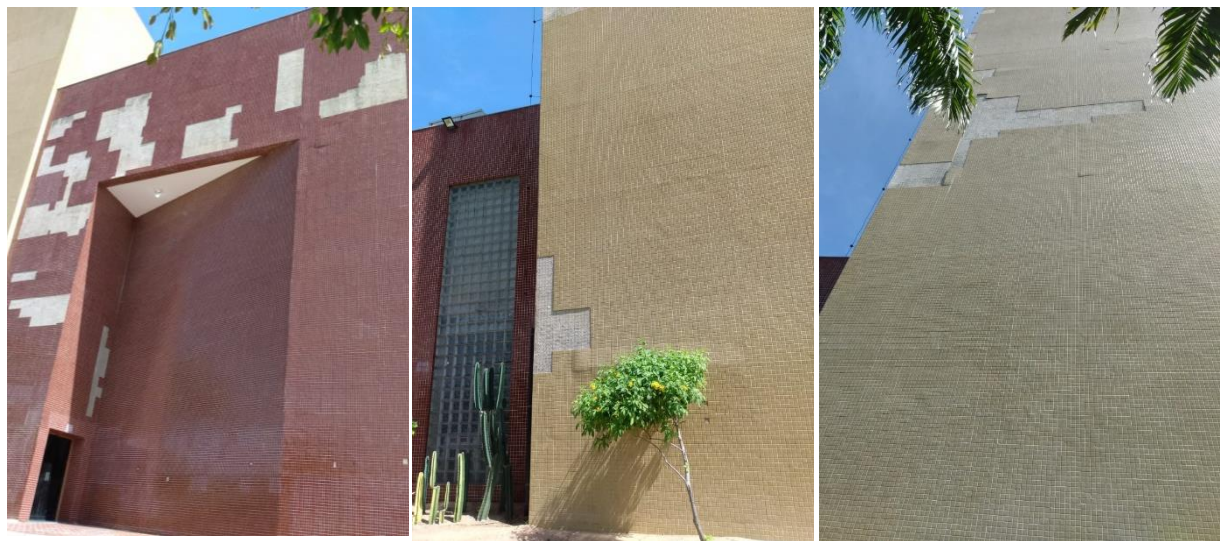
A fachada lateral esquerda figura 13, mostra a propagação do destacamento das pastilhas cerâmicas. Observa-se que as áreas que apresentam maior descolamento são referentes as pastilhas de coloração “vermelha”, porém as demais também apresentam esta patologia, apesar da incidência ser menor quando comparada ao outro tipo de pastilha cerâmica.

Figura 13. Destacamento das pastilhas cerâmicas. Fachada lateral esquerda

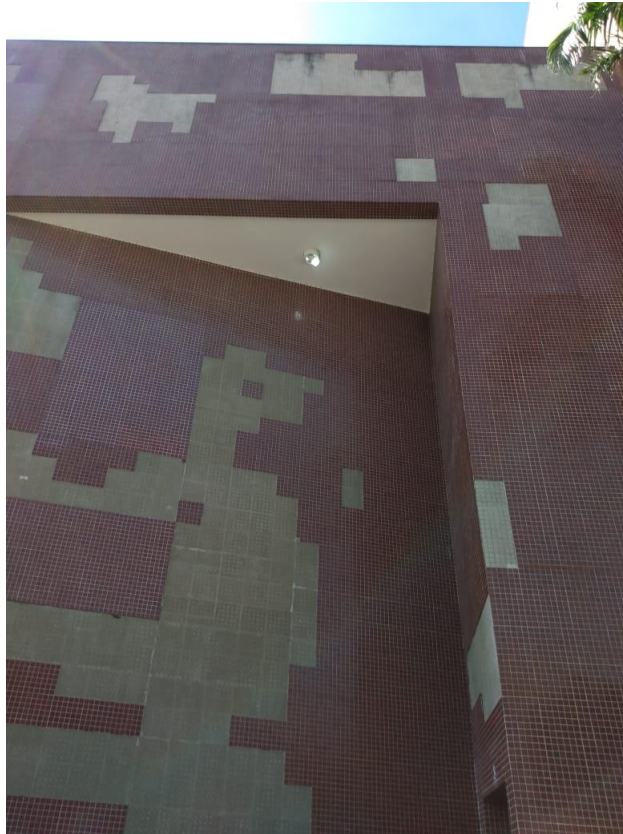
Na fachada lateral direita, figura 14, verifica-se que a pastilha cerâmica descolou, porém, a argamassa colante fica bem aderida a argamassa de regularização.

Figura 14. Descolamento - Fachada lateral direita

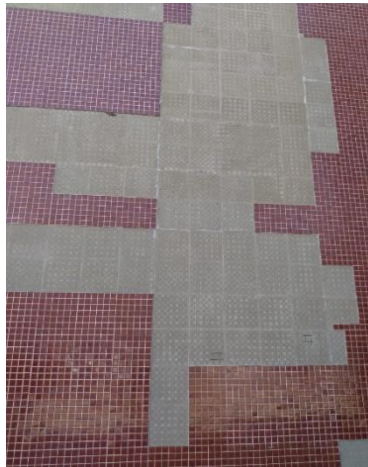
Figura 15. Detalhes do descolamento com inspeção nos cordões que foram desfeitos

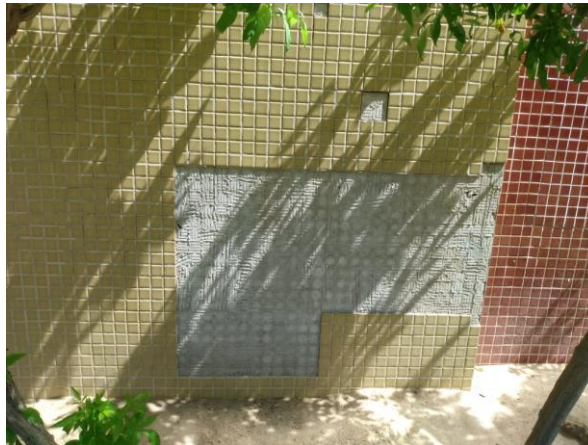
Figura 16. Detalhe de descolamento com verificação do tardo da pastilha

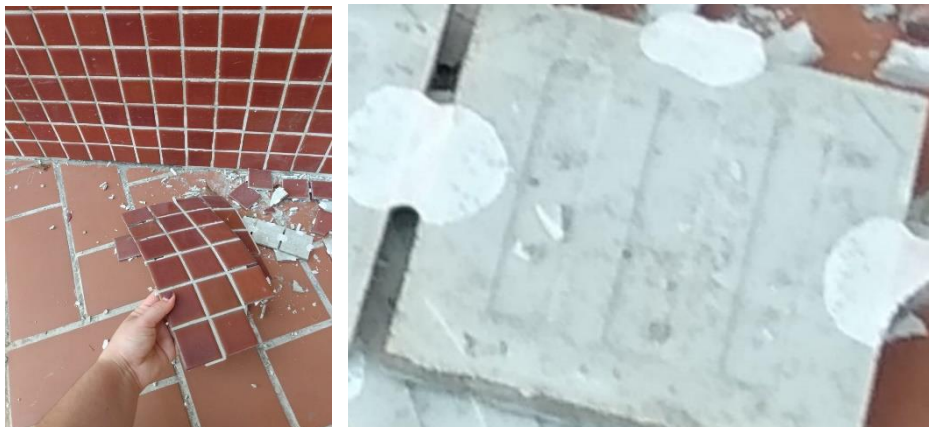
A figura 17 mostra o tardo de algumas pastilhas cerâmicas que descolaram e estavam no chão da lateral direita da fachada, verifica-se que não há a existência de camada de emboço nos versos da placa.

Figura 17: Análise das pastilhas descoladas

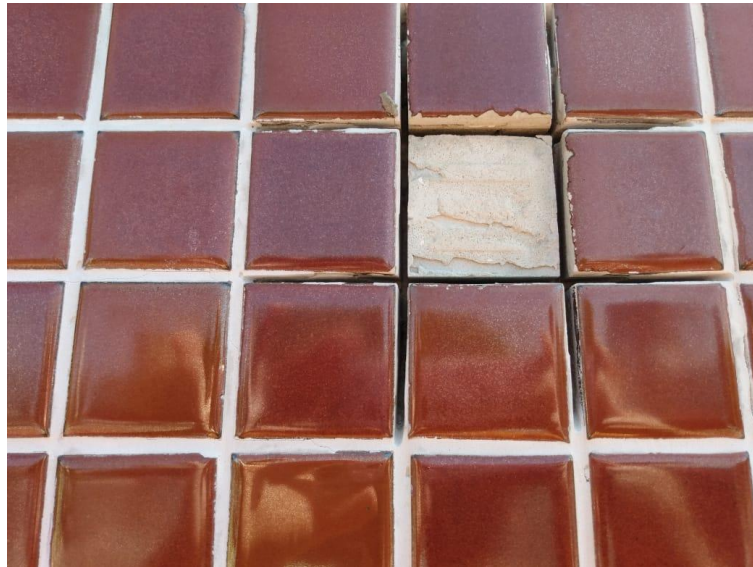
Outro fenômeno observado são as tensões que os revestimentos cerâmicos de fachadas sofrem devido as variações térmicas ao qual estão submetidos, ocasionando a dilatação térmica na peça e consequentemente seu descolamento, conforme ilustrado na figura 18.

Figura 18: Descolamento da pastilha cerâmica

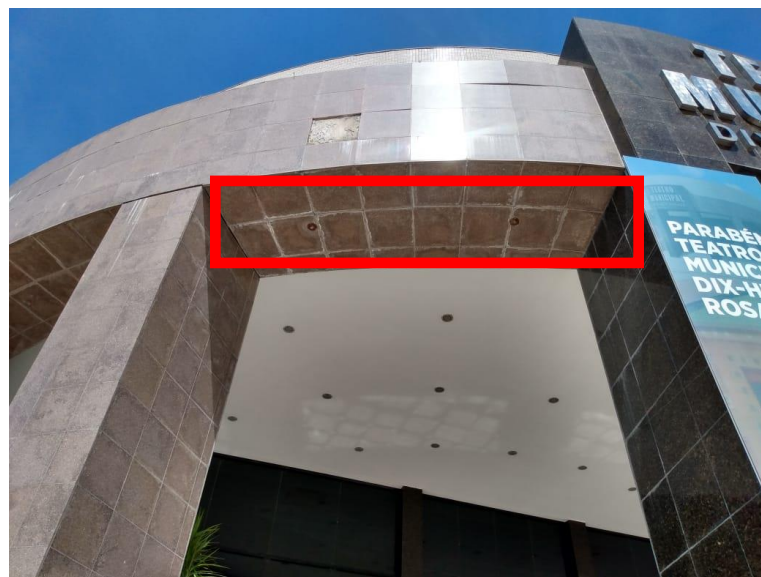
A figura 19 mostra a presença de manchas em alguns pontos da fachada. Sendo que a manifestação das mesmas ocorreram com maior incidência no rejuntamento, apresentando perda de cor do rejunte.

Figura 19. Manchas nos rejuntos

Com relação as manchas verificadas em alguns pontos do revestimento cerâmico, as possíveis causas podem ter sido por falhas no rejunte, no processo de execução ter acontecido a “falta de rejunte” e com o passar do tempo levou a passagem de umidade. Também, os granitos mancharam e isto pode ter sido pelo processo de infiltração de água no rejunte, já que a pedra de granito era absorvente. Temos a presença de sais, e os sais eles são responsáveis por reagir e fazer com que as reações aconteçam mais rápida gerando a degradação do rejunte e o surgimento da eflorescência.
