UNIVERSIDADE FEDERAL RURAL DO SEMI-ÁRIDO  
PRÓ-REITORIA DE GRADUAÇÃO  
CENTRO MULTIDISCIPLINAR PAU DOS FERROS  
CURSO DE ENGENHARIA CIVIL

**ACESSIBILIDADE FÍSICA NO AMBIENTE UNIVERSITÁRIO: UM OLHAR  
SOBRE A UFERSA – CENTRO MULTIDISCIPLINAR PAU DOS FERROS.**

Monografia apresentada à Universidade Federal Rural do Semi-Árido como requisito para obtenção do título de Bacharel em Engenharia Civil.

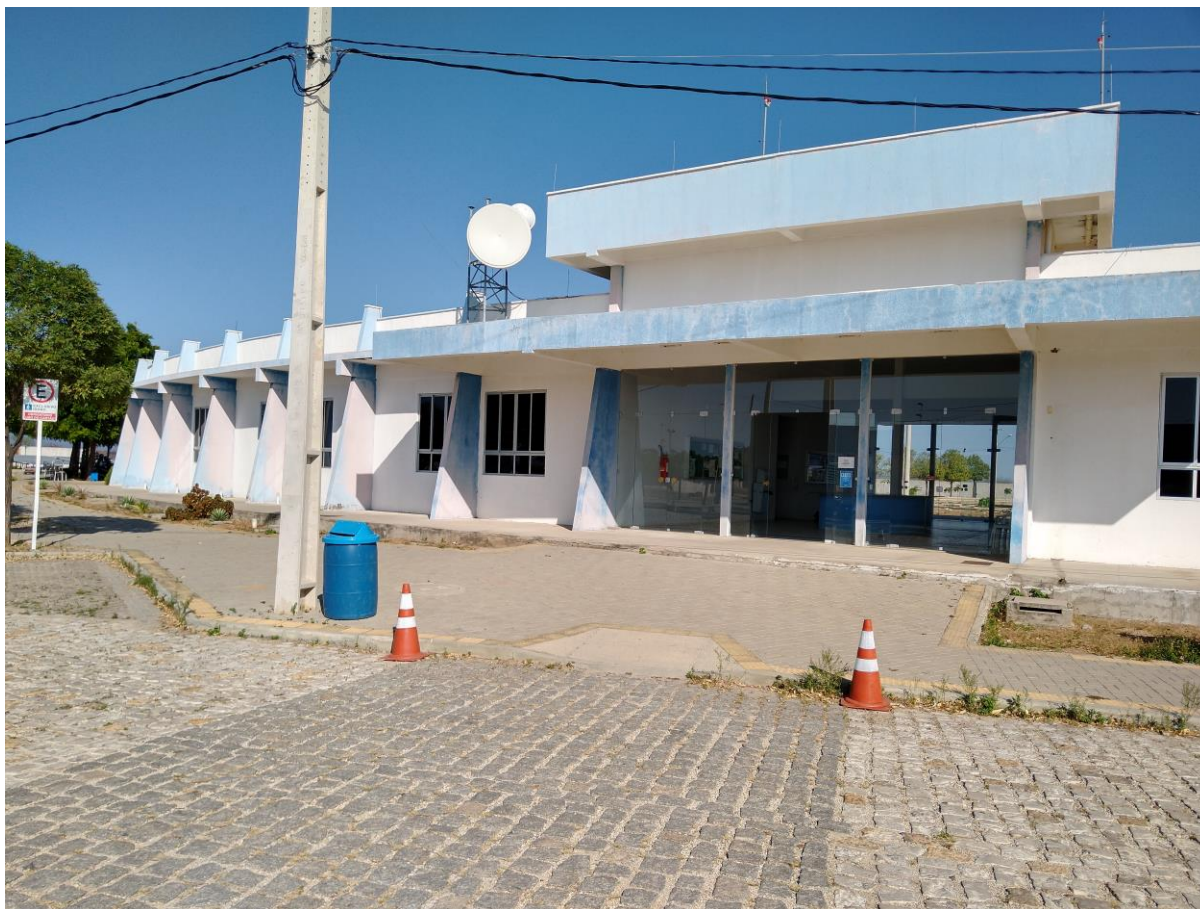
**Figura 8:** Prédio do Setor Administrativo.

O rebaixamento da calçada, que pode ser visto na Figura 8 acima, apresentou sua inclinação de 7,69%, estando, então, dentro do que a norma estabelece devendo ser menor ou igual a 8,33%. Ao contrário da rampa em sequência que apresentou uma inclinação de 9,31%, visto que a norma NBR 9050 rege que para alturas menores ou iguais a oitenta centímetros (80 cm) a inclinação da rampa deve ser maior que 6,25% e menor ou igual a 8,33%. Enfatizando a situação em que ao chegar ao fim desta rampa, encontra-se um desnível de dezesseis centímetros (16 cm), visto na Figura 9-a, em seguida outro de três centímetros (3 cm), Figura 9-b, a qual a norma apenas dispensa tratamento especial de até cinco milímetros (5 mm). Tendo este que é acima de dois milímetros (2 mm) é considerado como degrau, segundo a norma a qual o estudo está se baseando.

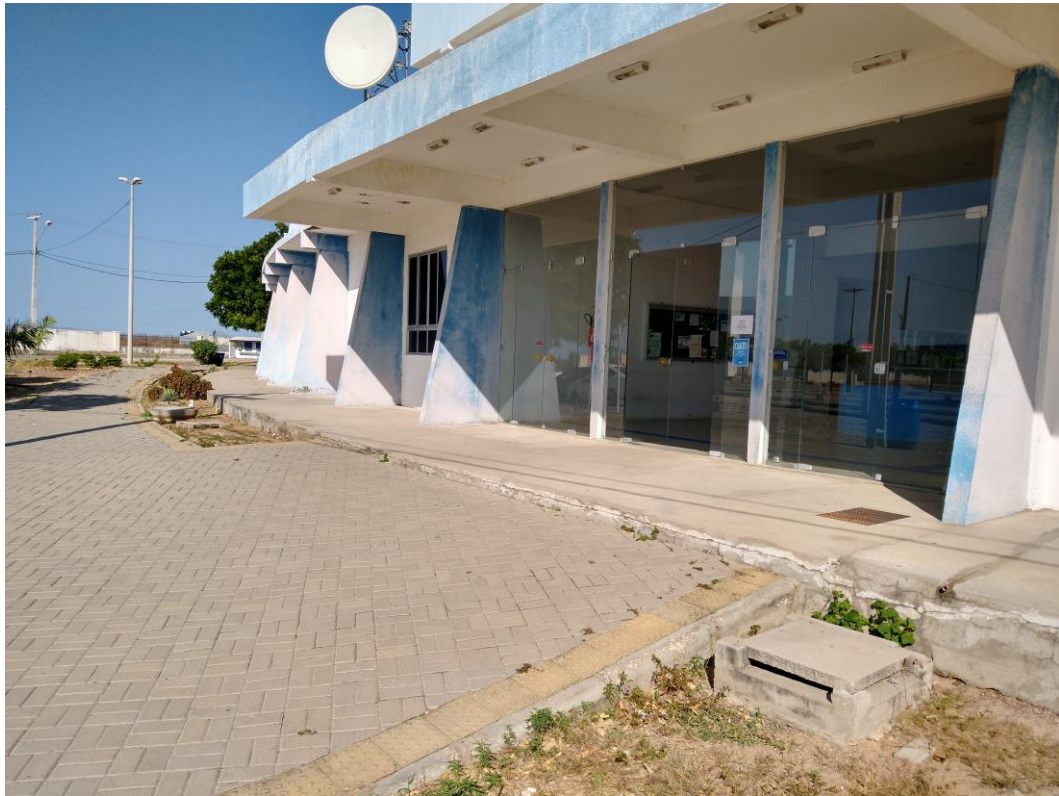
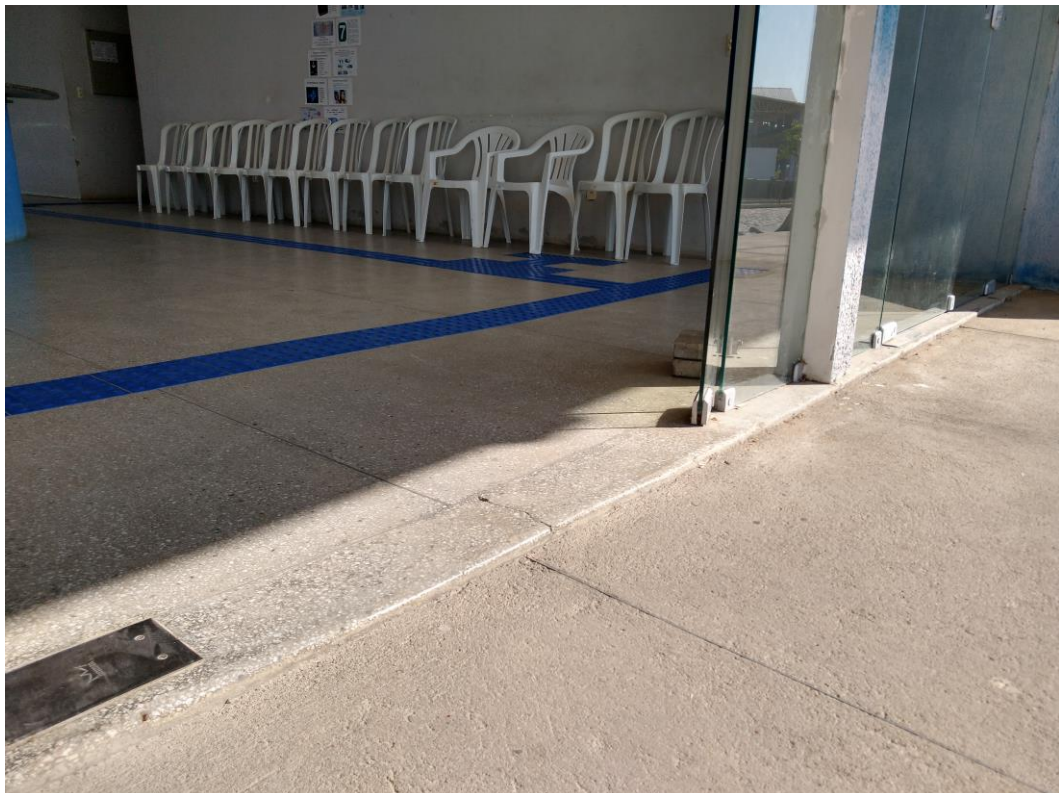
**Figura 9:** Desníveis na entrada do prédio Administrativo.

(a) Desnível de 16 cm.

(b) Desnível de 3 cm.

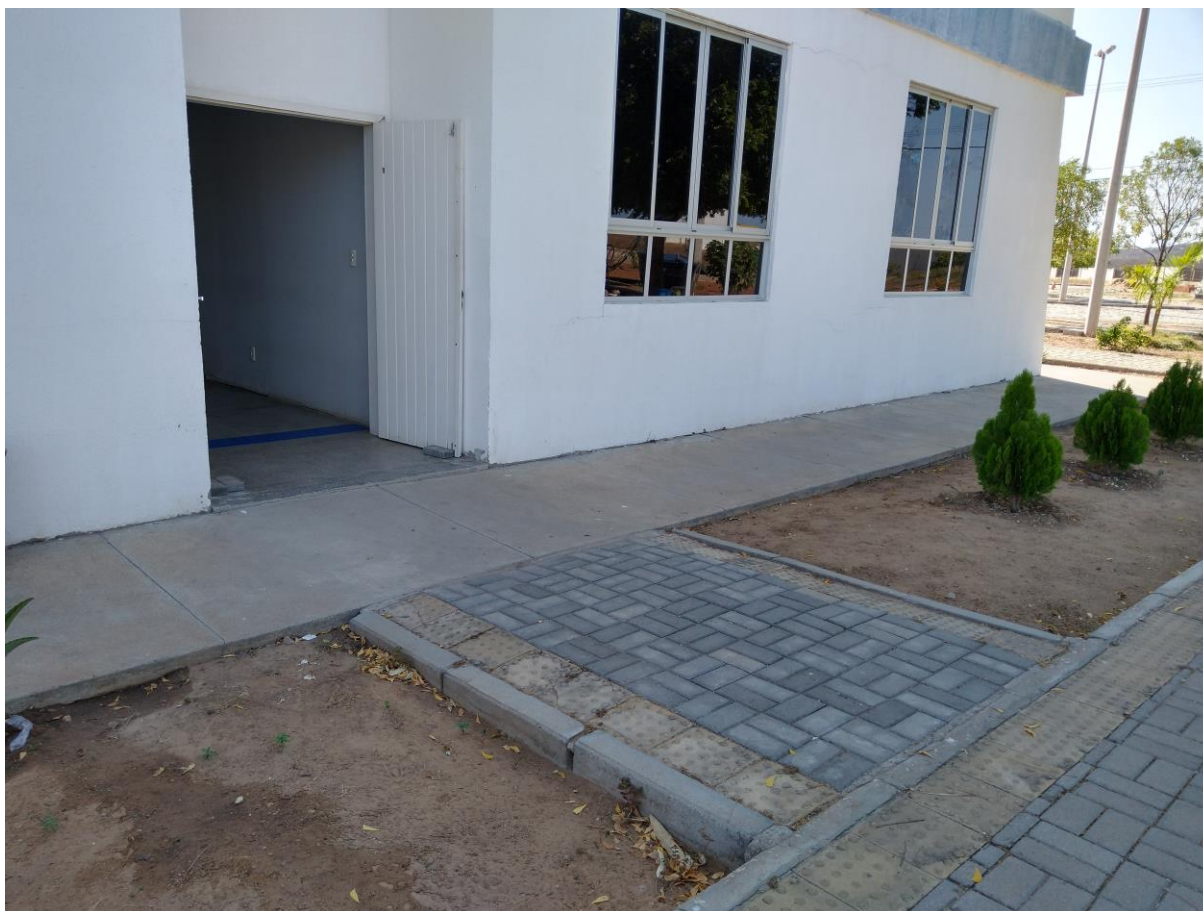
**Figura 10:** Saída de emergência do prédio Administrativo.

Outro ponto importante a destacar é que com a presença dos dois desníveis encontrados no acesso principal, o deficiente motor obrigar-se-á entrar pela saída de emergência, resultando em uma distância de aproximadamente trinta e oito metros (38 m) onde, apesar de não infringir a norma que estabelece o acesso ao estabelecimento não poder ultrapassar um percurso superior a cinquenta metros (50 m), este fato pode impactar ao deficiente psicossocialmente por esta exclusão de acesso mútuo, como Duarte e Cohen (2004,

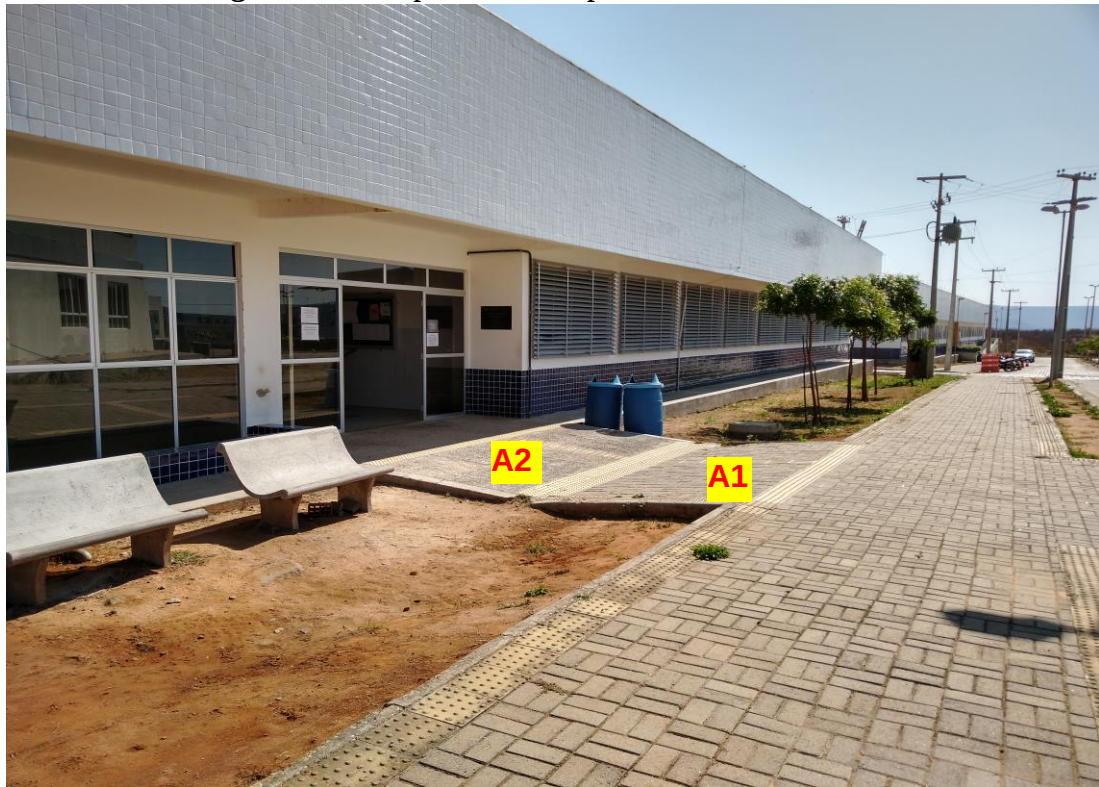
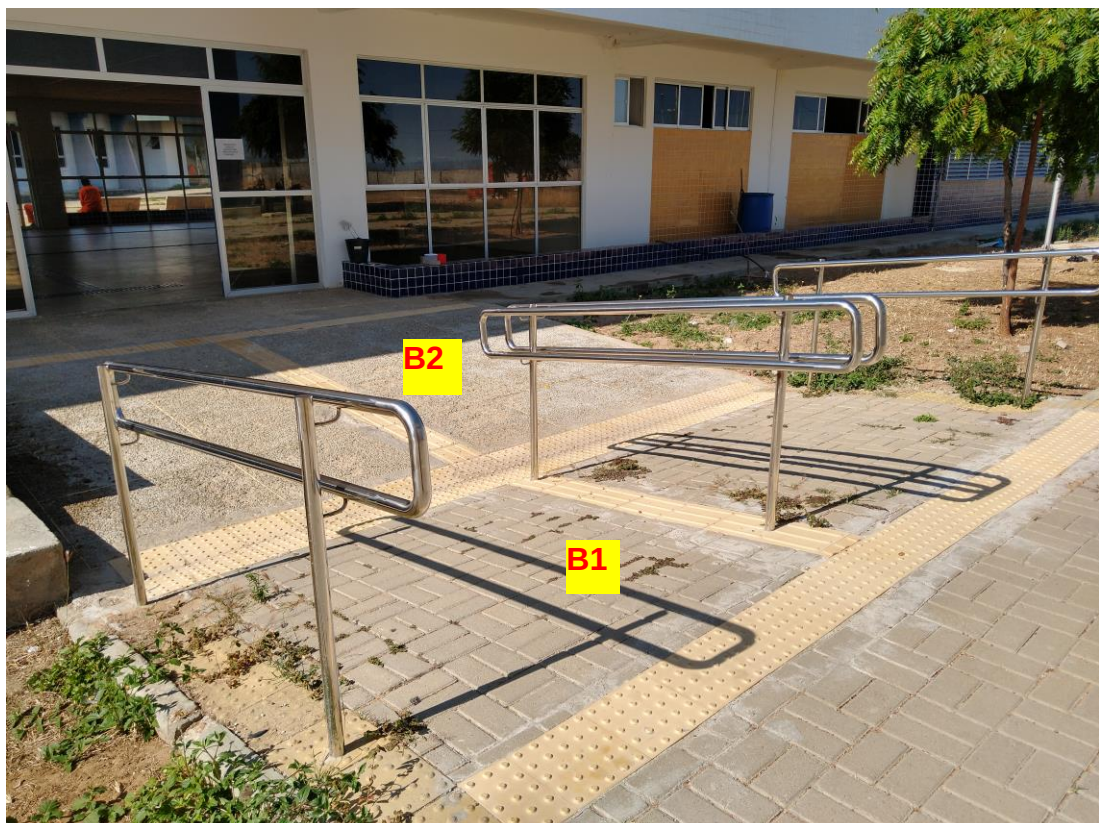
**Figura 12:** Rampas A e B do prédio Salas de Aula I.

Nas rampas, de ambos os lados, logo se percebe um erro de construção pela não existência de patamar entre uma rampa e outra, como solicita a norma para qualquer mudança de direção, visto na Figura 12 seguinte, onde iremos nomear as rampas no sentido ao prédio Administrativo de rampas A e as rampas no sentido do prédio Salas de Aula II de rampas B.

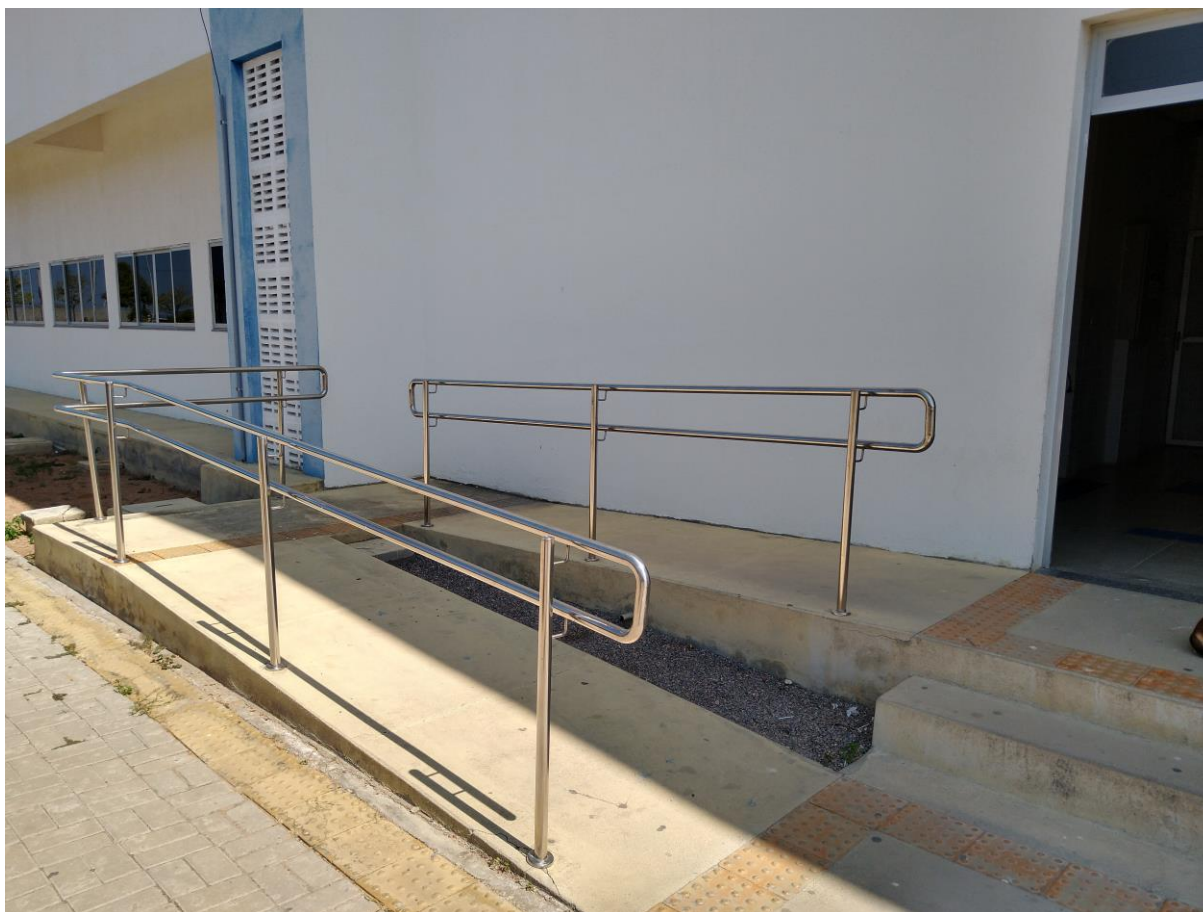
**Figura 15:** Acesso com deslocamento consecutivo de 90° com percurso intermediário – Prédio Salas de Aula II.

A rampa que dá acesso ao prédio de Salas de Aula II é constituída com deslocamentos consecutivos de 90° com percurso intermediário, como se observa na Figura 15. Uma categoria de rampa com regras muito bem estabelecidas pela norma NBR 9050. *In loco*, o primeiro patamar para realizar a subida apresenta dimensões de um metro e setenta e oito centímetros de comprimento (1,78 m) para um metro e vinte (1,20 m) de largura, este estando dentro das medidas exigidas pela norma de no mínimo um metro e vinte (1,2 m) para ambas as direções.

Observam-se nos anexo D e E que houve um planejamento para a execução desta rampa, embora não se tenham respeitado a largura estabelecida em projeto de um metro de quarenta (1,40 m) e o espaçamento entre as rampas de sessenta centímetros (60 cm).

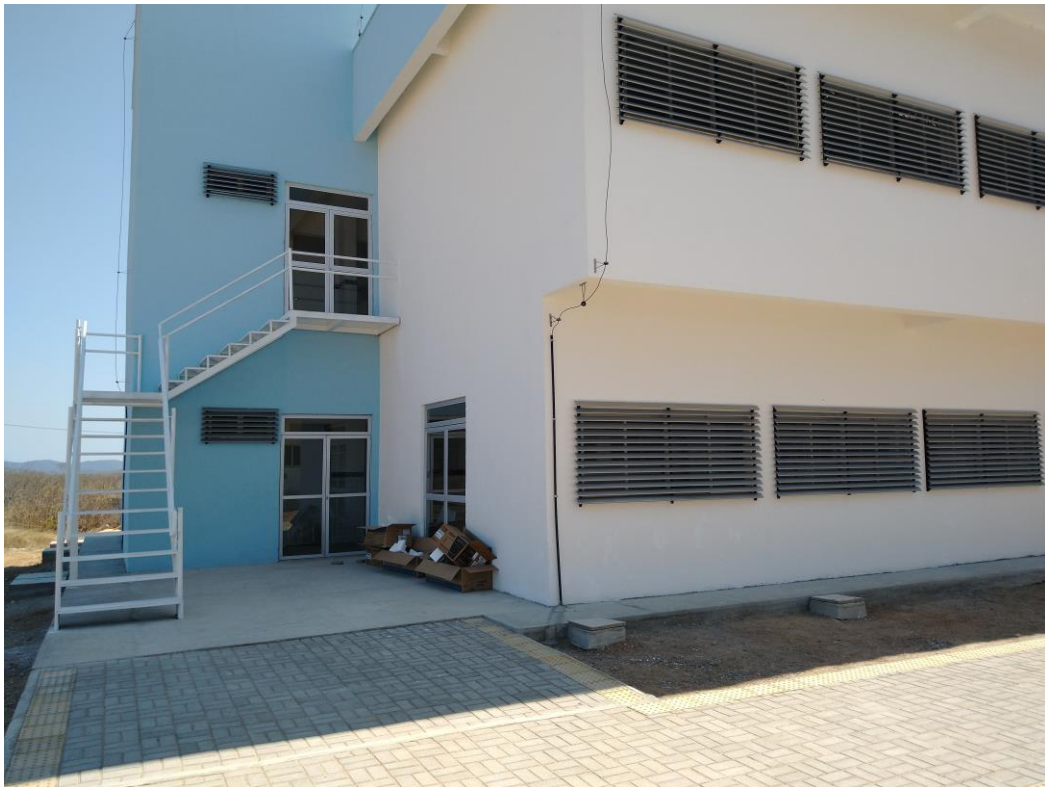
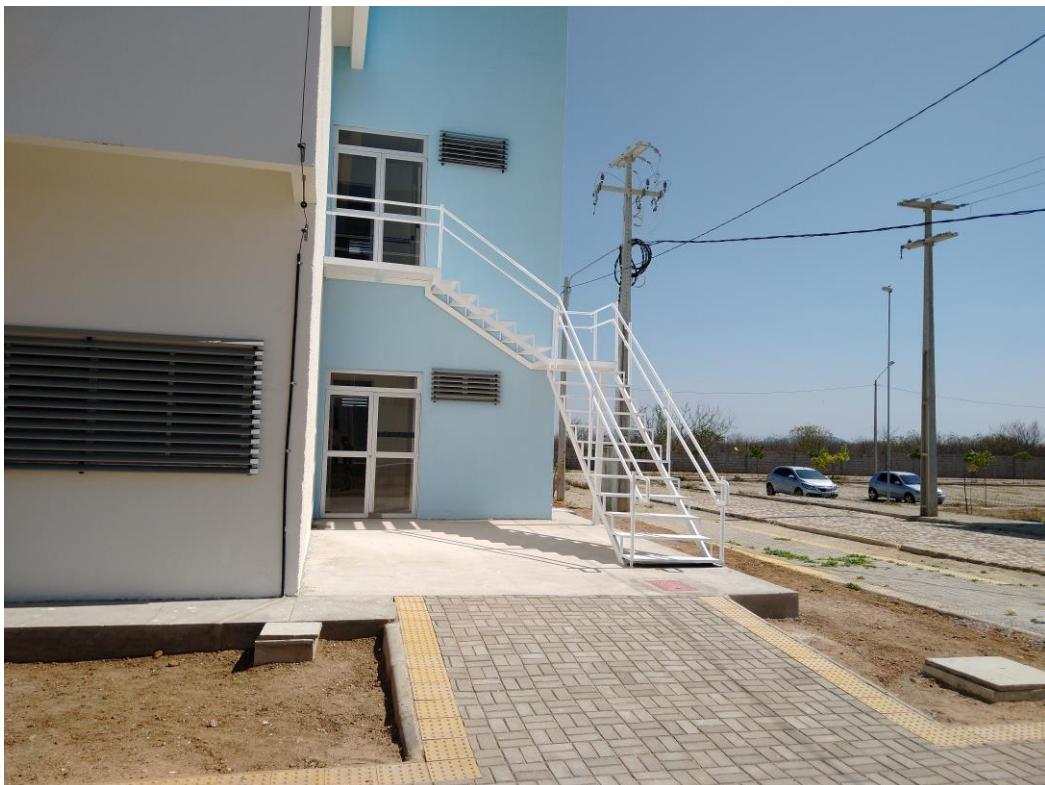
**Figura 19:** Saídas de emergências do prédio de Laboratório de Tecnologia da Informação.

O nível térreo do prédio se encontra em um desnível de dezoito centímetros (18 cm) comparada ao da calçada, assim como a entrada principal quanto para as saídas de emergências, ver Figura 19, logo as rampas executadas com dois metros e vinte de comprimento apresentaram uma inclinação de 8,18%. Estas estando então dentro do intervalo regido pela norma.

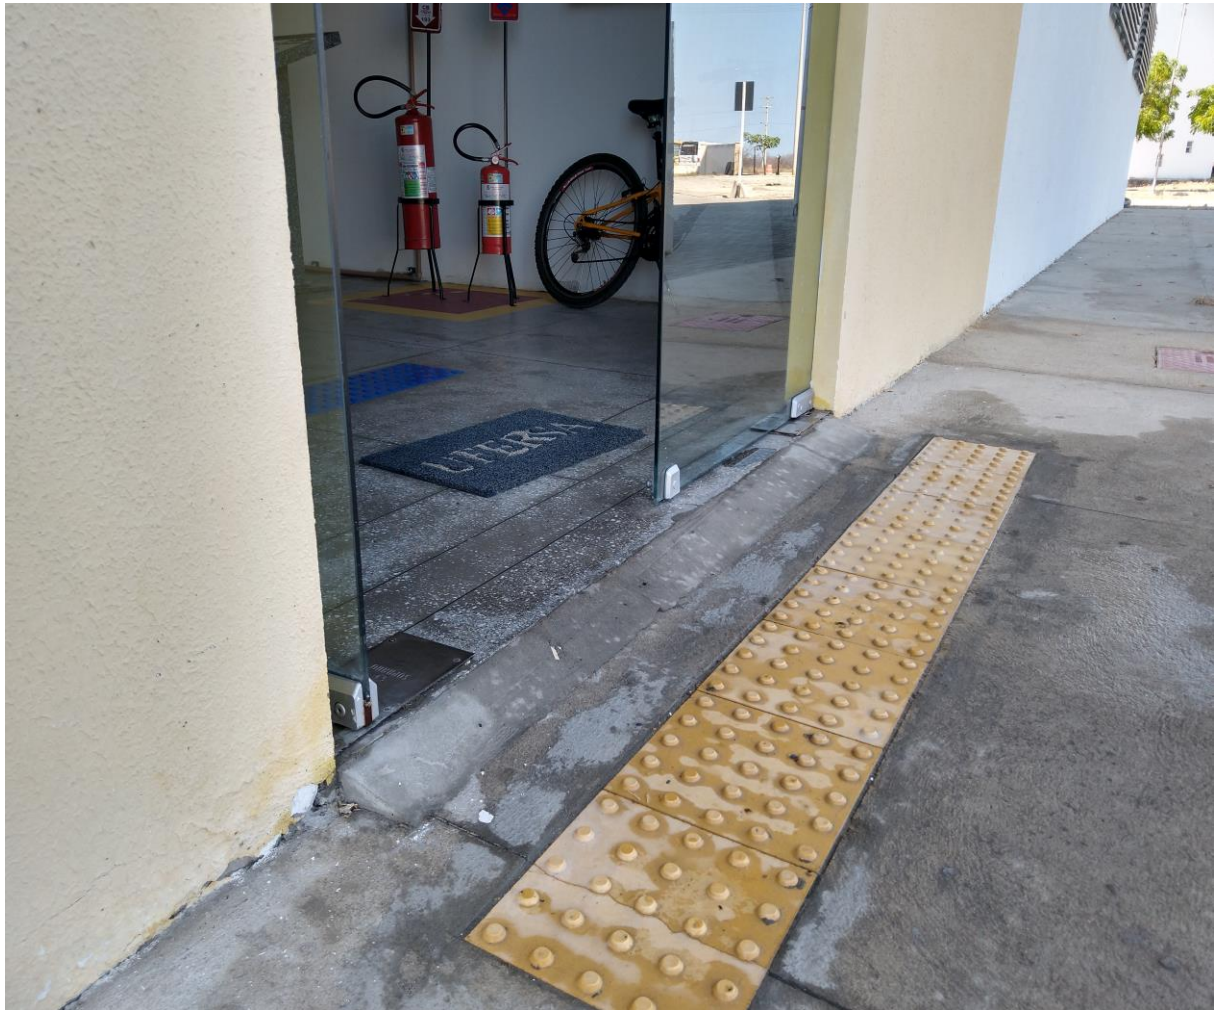
**Figura 22:** Rampa de acesso à Biblioteca.

De acordo com o projeto da biblioteca visto no anexo G, não estava previsto este desnível de quatro centímetros (4 cm) na porta de entrada. Logo foi realizada uma rampa improvisada, visto na Figura 22 seguinte, o que resultou em uma inclinação de 40%. Assim, tornando-a inapropriada dado que em casos excepcionais se permite uma inclinação de até 12,5%.

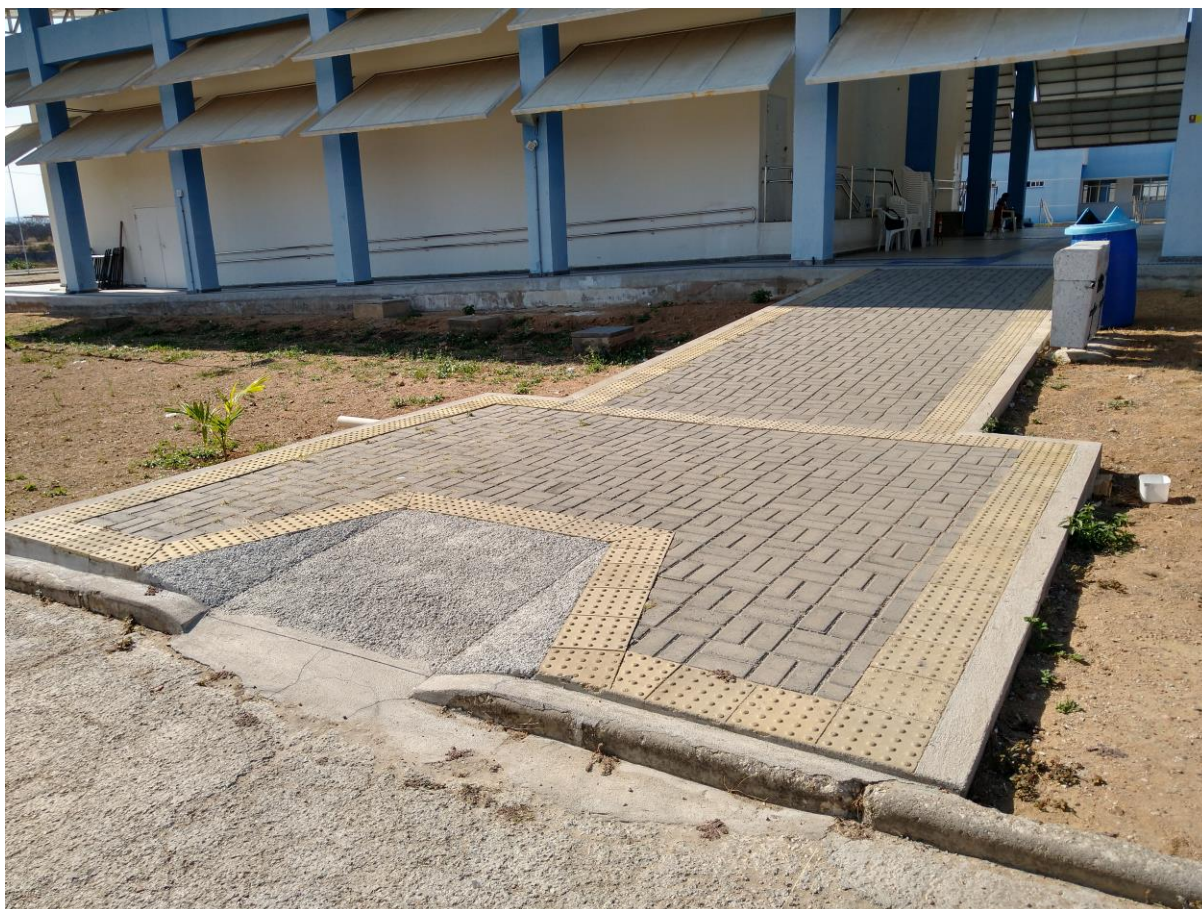
**Figura 24:** Rebaixamento de calçada e rampa na entrada principal do Centro de Convivência.

O rebaixamento de calçada mostrado na Figura 24 abaixo apresentou uma inclinação de 17,39%, estando irregular ao que a norma pede de no máximo 8,33% para alturas vencidas de até oitenta centímetros (80 cm). Já a rampa que procede ao rebaixamento, vista na mesma figura, possui uma inclinação de 7,24%, estando dentro do permitido.

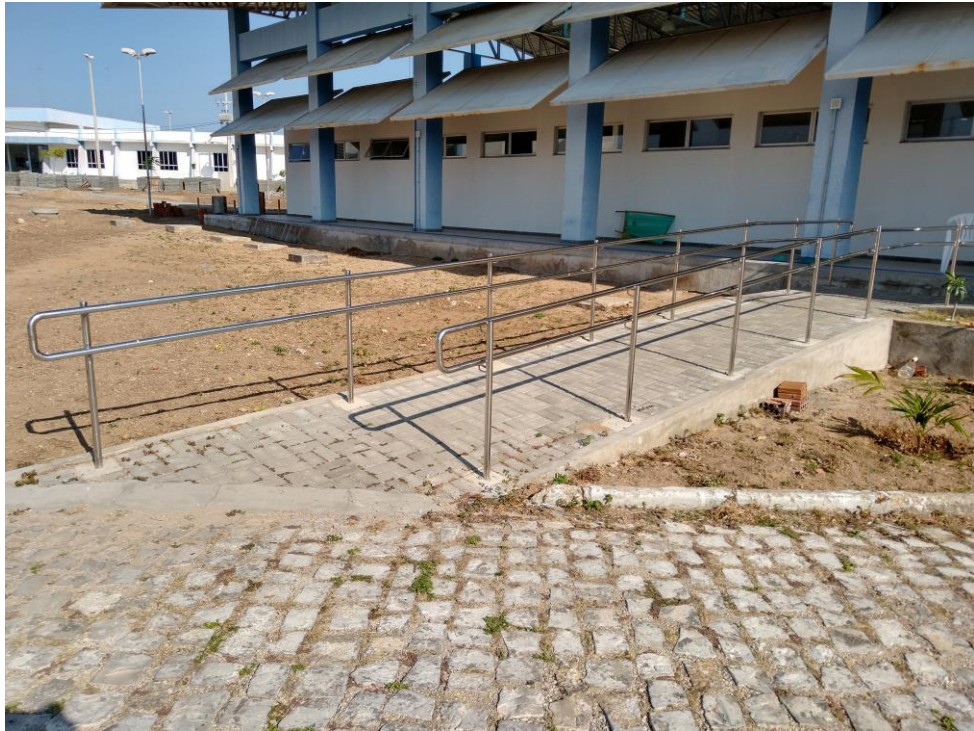
**Figura 25:** Primeira rampa do acesso com deslocamento à 90° - Prédio de Centro de Convivência.

Para a rampa em direção ao restaurante universitário, mostrada na Figura 25 seguinte, trata-se de um acesso com deslocamento recomendável para 90°. Onde não há um patamar de entrada, além de poder notar na mesma figura anteriormente mencionada, haver certa inclinação durante a subida devido ao método com que foi executada. A primeira rampa apresentou uma inclinação de 7,42% e o patamar intermediário com dimensões de um metro e meio (1,50 m) de comprimento para um metro e quarenta de largura (1,40 m), o que também não atende o recomendado pela norma em que ambos deviam ter dimensões de um metro e meio (1,50 m) além de chanfro interligando a mudança de direção que, observada na Figura 26, não possui. Assim como o patamar de saída, visto também na Figura 26, que apresentou dimensões de um metro e vinte (1,20 m) por um metro e quarenta (1,40 m) e sem o chanfro. Em relação à segunda rampa também vista na Figura 26, apresentou uma inclinação superior ao estabelecido da norma com 8,39%.

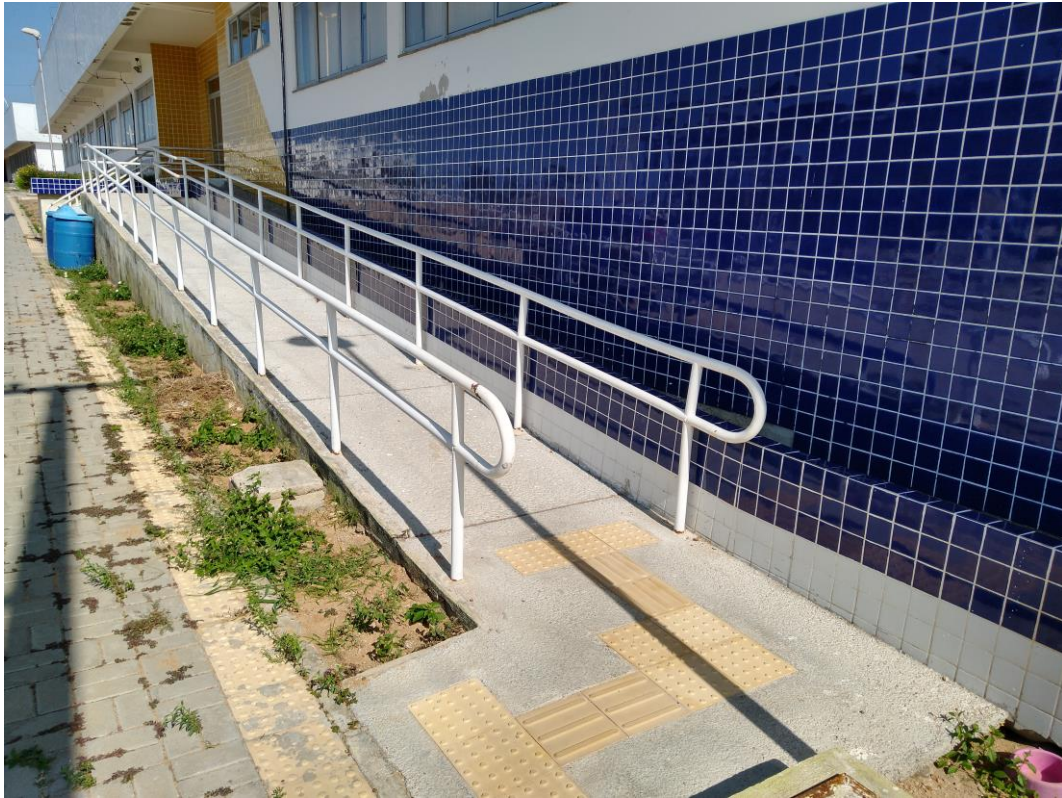
**Figura 28:** Rampa à esquerda com deslocamento a 90° - Prédio de Salas de Professores I.

Na rampa à esquerda, mostrada na Figura 28, que dá acesso ao hall do prédio apresentou um patamar de entrada com um metro e oitenta centímetros (1,80 m) de comprimento por um metro e vinte (1,20 m) de largura. Como a entrada se dá por uma curva de 90°, precisar-se-ia de que todas as dimensões do patamar fossem de o mínimo um metro e meio (1,50 m). O mesmo erro foi apresentado no patamar de saída com dimensões de um metro e cinquenta (1,50 m) de comprimento por um metro e dez (1,10 m) de largura. Além disso, sua inclinação é de 8,78% ultrapassando 5% que o máximo permitido da norma para

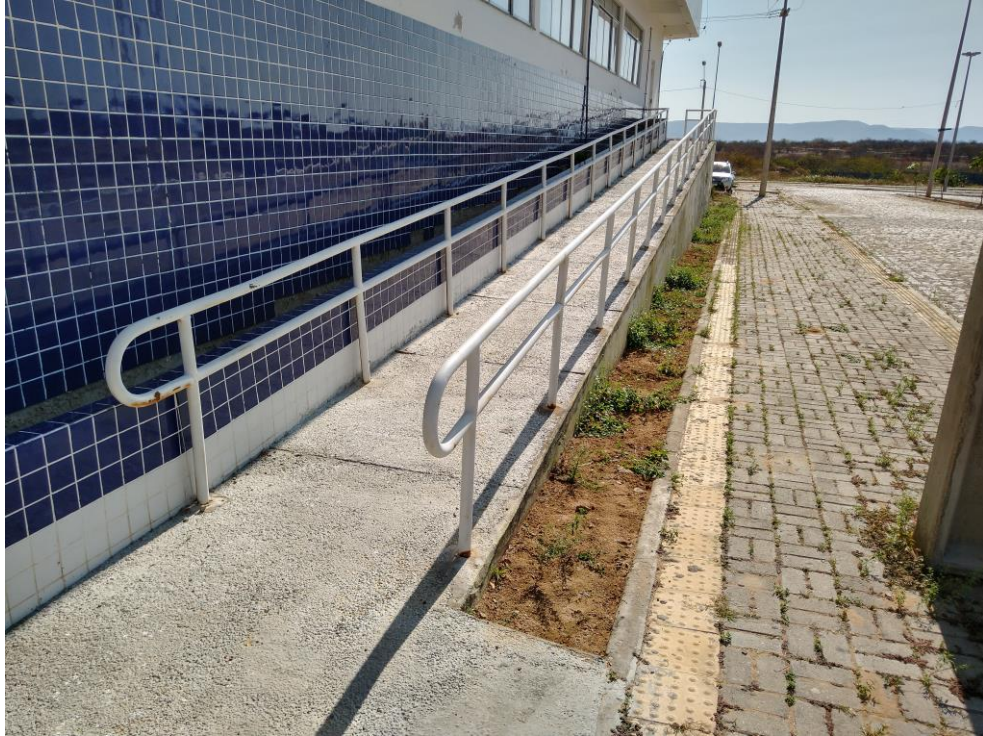
**Figura 29:** Rampa à direita com deslocamento à 90° - Prédio de Salas de Professores I.

Analizando a rampa à direita do prédio em questão, mostrada na Figura 29, que dá acesso ao auditório que possui, o patamar de entrada com uma curva em 90° se encontra dentro das diretrizes constituído com um metro e cinquenta e cinco (1,55 m) de comprimento por um metro e meio (1,50 m) de largura. Já o patamar de saída, também com curva à 90°, tem uma de suas dimensões errôneas com um metro e vinte (1,20 m) enquanto a outra com um metro e oitenta (1,80 m). Além disso, sua altura de vencida de dois metros e quinze centímetros (2,15 m) apresentou uma inclinação de 10,75%, logo ultrapassando os 5% máximo permitido da norma a qual as rampas só podem vencer uma altura não superior a um metro e meio (1,50 m), logo sendo preciso a existência de um patamar intermediário.

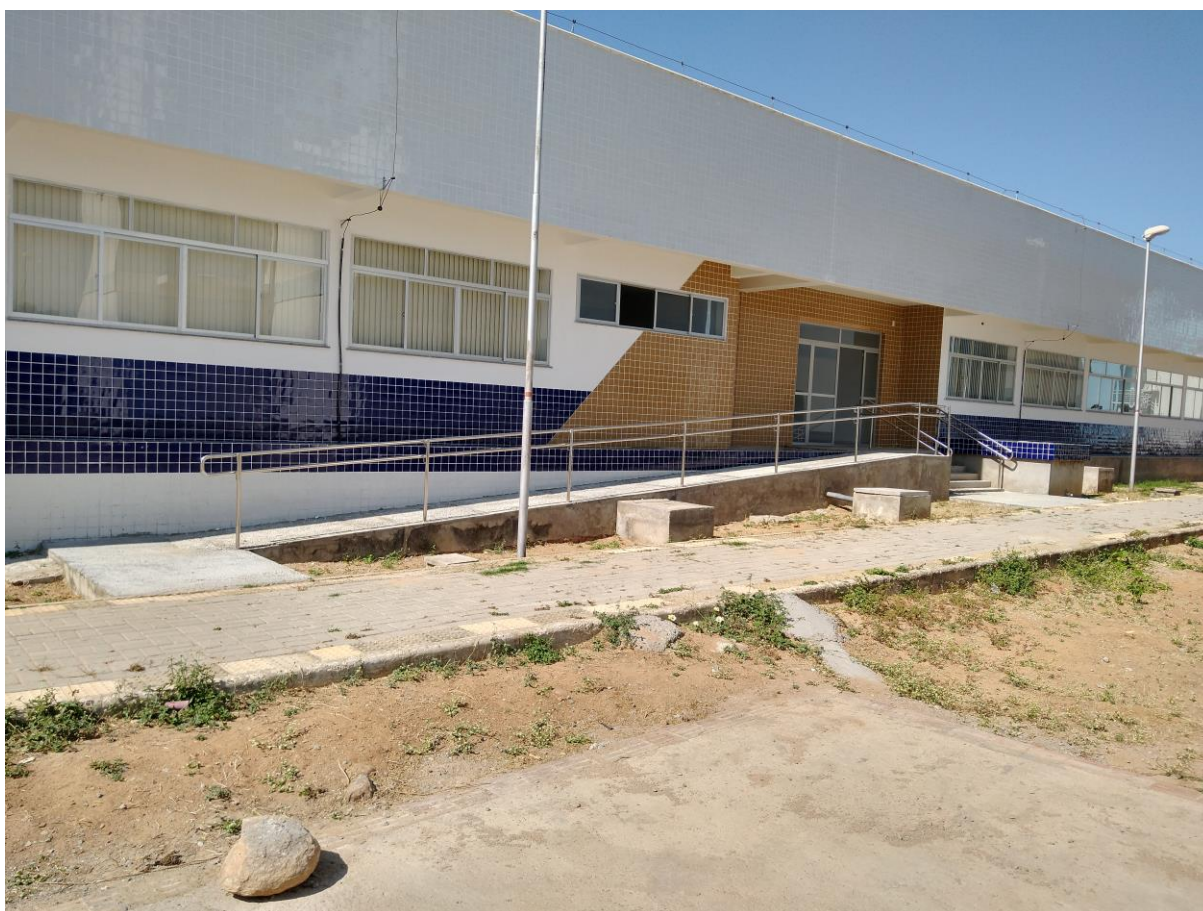
**Figura 31:** Prédio de Salas de Professores II.

Na rampa à direita, também mostrada na Figura 31, a qual dá acesso ao hall do prédio, apresentou um patamar de entrada com um metro e dez centímetros (1,10 m) de comprimento por um metro e vinte (1,20 m) de largura. Como a entrada se dá por uma curva de 90°, precisar-se-ia de que todas as dimensões do patamar fossem de o mínimo um metro e meio (1,50 m). O mesmo erro foi apresentado no patamar de saída com dimensões de um metro (1,00 m) de comprimento por um metro e dez (1,10 m) de largura. Sua inclinação é de 5,98% sendo inferior ao estabelecido pela norma de 6,25%, já que sua altura vencida é de setenta centímetros (70 cm).

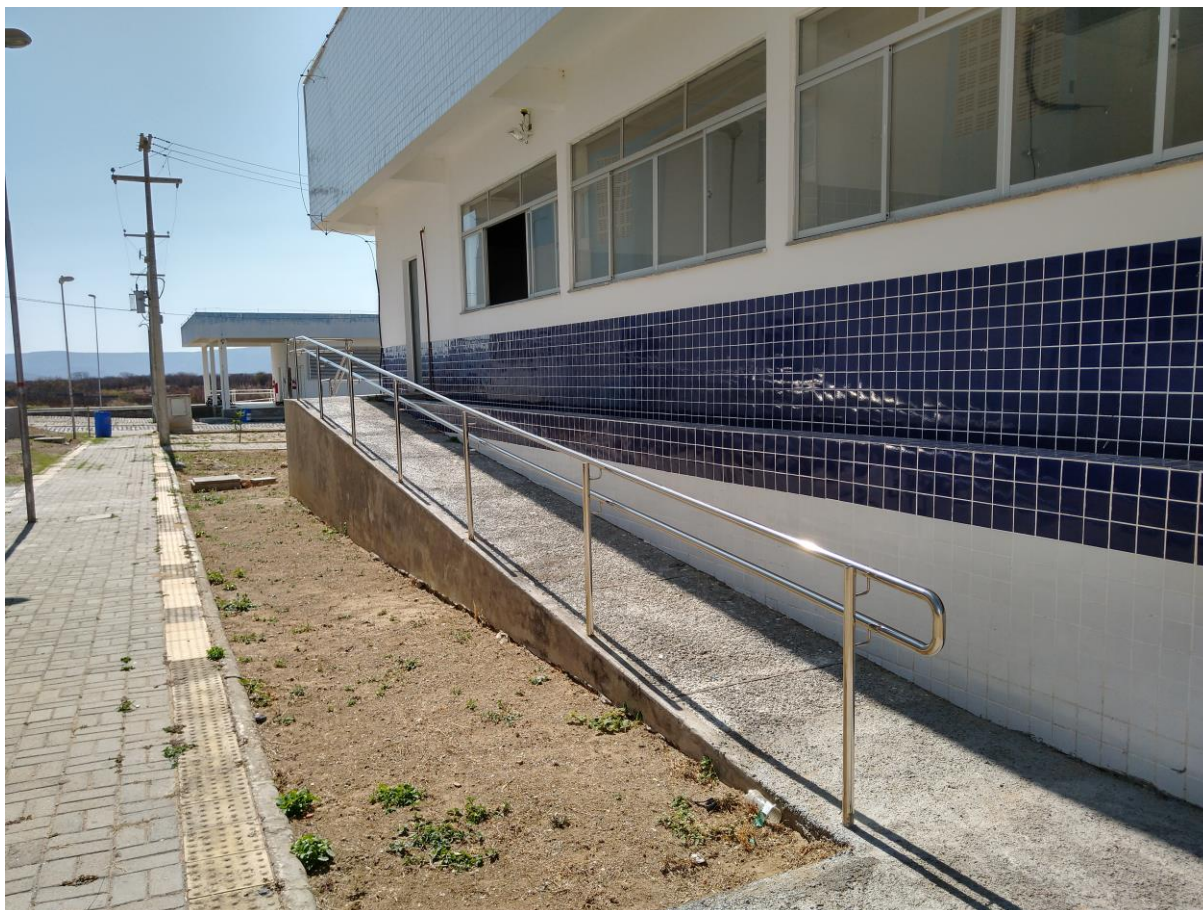
**Figura 32:** Rampa à esquerda com deslocamento a 90° - Prédio de Salas de Professores II.

A rampa à esquerda, mostrada na Figura 32, que dá acesso ao auditório do prédio, apresentou um patamar de entrada com um metro e dez centímetros (1,1 m) de comprimento por um metro e quarenta (1,40 m) de largura. Como a entrada se dá por uma curva de 90°, precisar-se-ia de que todas as dimensões do patamar fossem de no mínimo um metro e meio (1,50 m). O mesmo erro foi apresentado no patamar de saída com dimensões de um metro (1,10 m) de comprimento por um metro e dez (1,10 m) de largura. Também, com sua altura

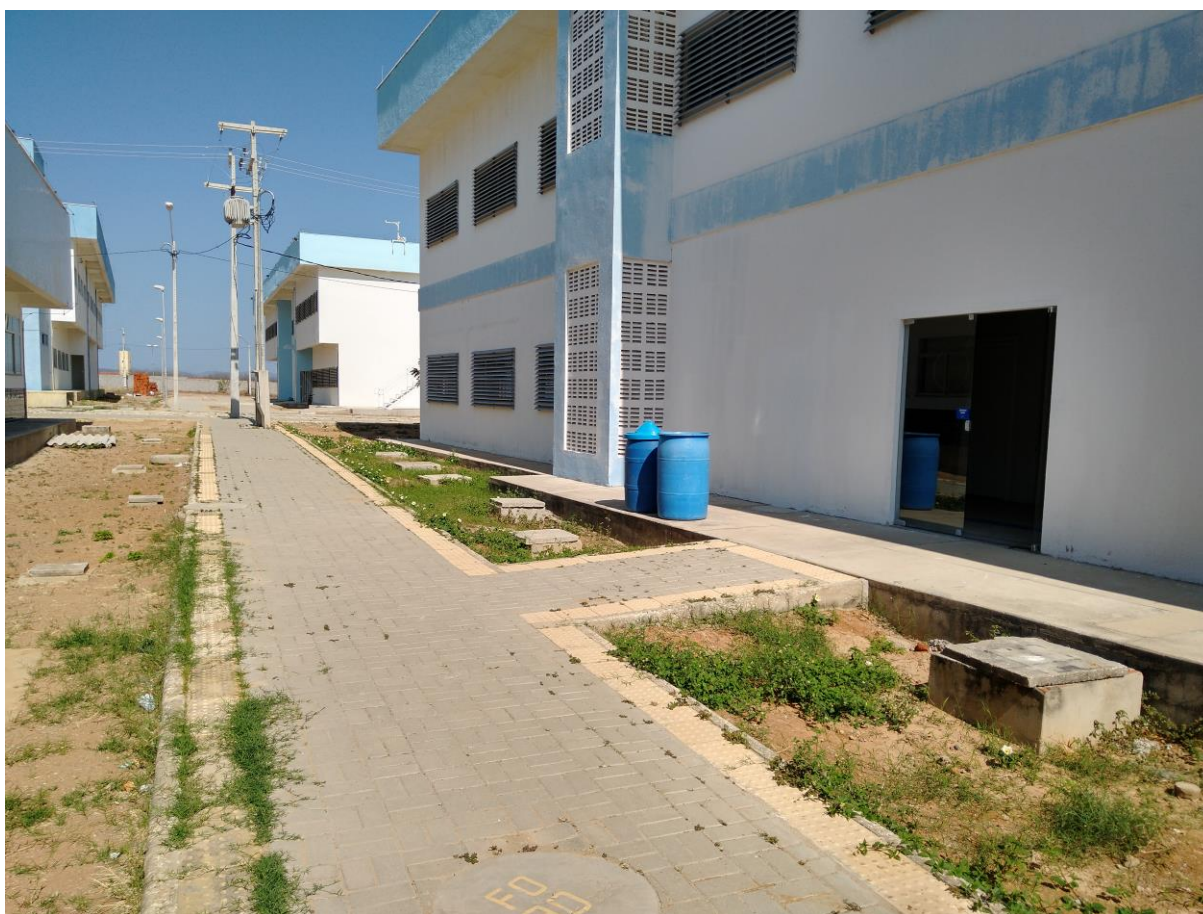
**Figura 34:** Prédio de Laboratório I.

A rampa de acesso principal vista na figura acima possui uma inclinação 7,39% para vencer uma altura de dezessete centímetros (17 cm), logo, está dentro do exigido pela norma. Assim como sua largura de um metro e vinte (1,2 m). Já ambas saídas de emergência possuem um desnível e não são interligadas com a calçada de circulação que a sucede, como podemos observar na Figura 35, tendo a saída de emergência à esquerda com desnível de três centímetros (3 cm) e à direita de sessenta centímetros (60 cm).
