ANÁLISE DE ESTABILIDADE DE BARRAGENS DE PEQUENO PORTE – ESTUDO DE  
CASO NO SEMIÁRIDO NORDESTINO

Este trabalho visa o estudo da segurança da barragem de terra Açude Morada Nova localizada na comunidade rural Lagoa de Pedras município de Patu interior do Rio Grande do Norte, tendo como foco estudar sua geometria, verificando os critérios de segurança, com o intuito de detectar possíveis manifestações patológicas que podem ocasionar problemas no desempenho de sua estrutura, avaliando também os aspectos positivos e negativos do impacto ambiental causado pelo barramento da massa d’água.

Verificar a estabilidade da barragem do Açude Morada Nova localizada na zona rural do município de Patu/RN, situado no Semiárido potiguar.

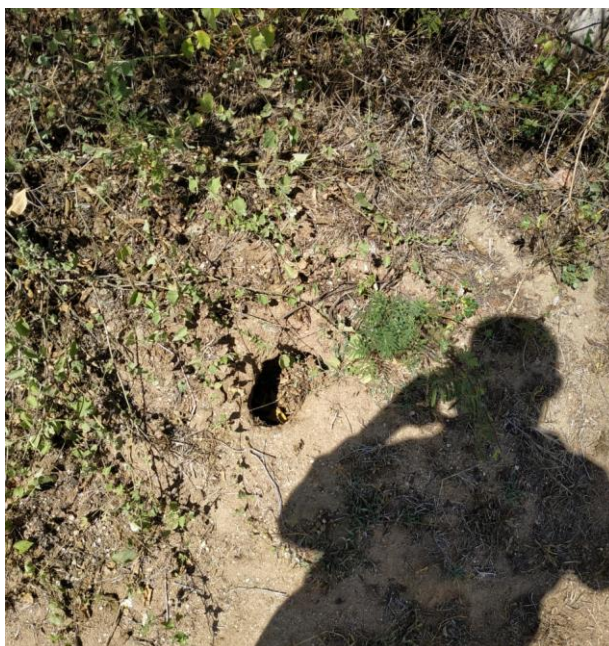
Dos dois lados do talude foram detectadas várias imperfeições relacionadas a escavações realizadas pela própria população. Esta retirada de material de aterro dos taludes geralmente tem o intuito de fechar as panelas encontradas na RN-078, que passa na crista da barragem. Também foram detectadas uma grande quantidade de árvores de grande porte (Figura 22 e Figura 23), tanto a montante quanto a jusante, o que pode gerar problemas de percolação. Além disso, foram encontradas algumas tocas de animais ao longo dos 640 metros do talude, como exibido na Figura 21. Um ponto importante a se mencionar é que os taludes, não apresentaram trincas ou fissuras; essa ausência está relacionada à camada de vegetação densa que se encontra distribuída ao longo de todo o comprimento dos taludes, também exibido na Figura 22**Erro! Fonte de referência não encontrada.** e na Figura 23**Erro! Fonte de referência não encontrada.**

**Figura 21: Tocas de animais**

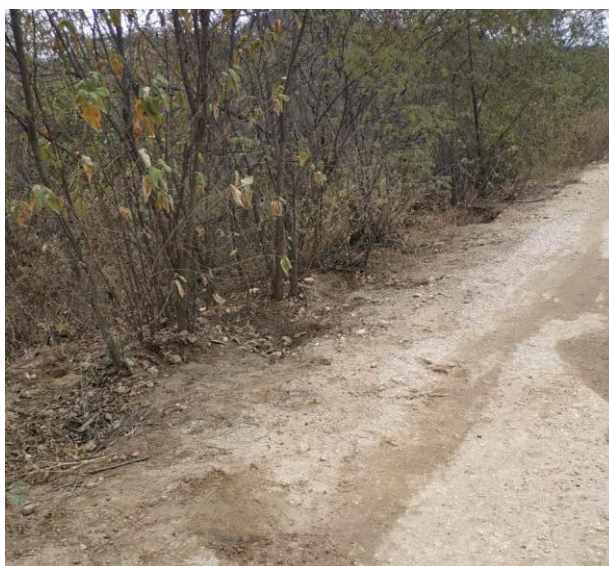
**Figura 22: Vegetação disposta sobre o talude de jusante**

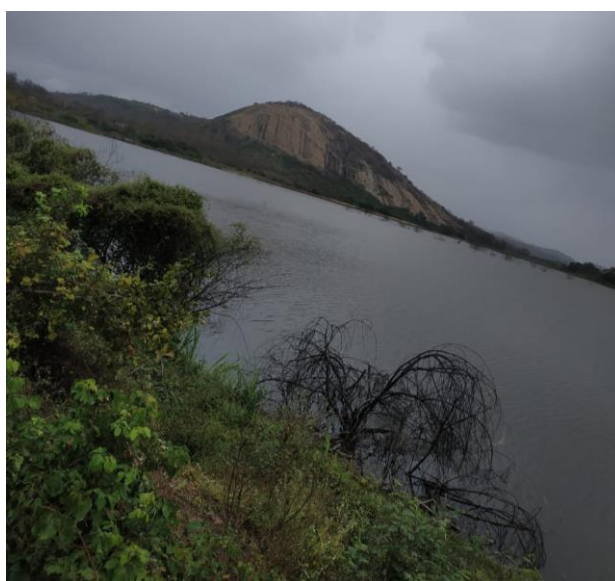
**Figura 23: Vegetação disposta sobre o talude de montante**

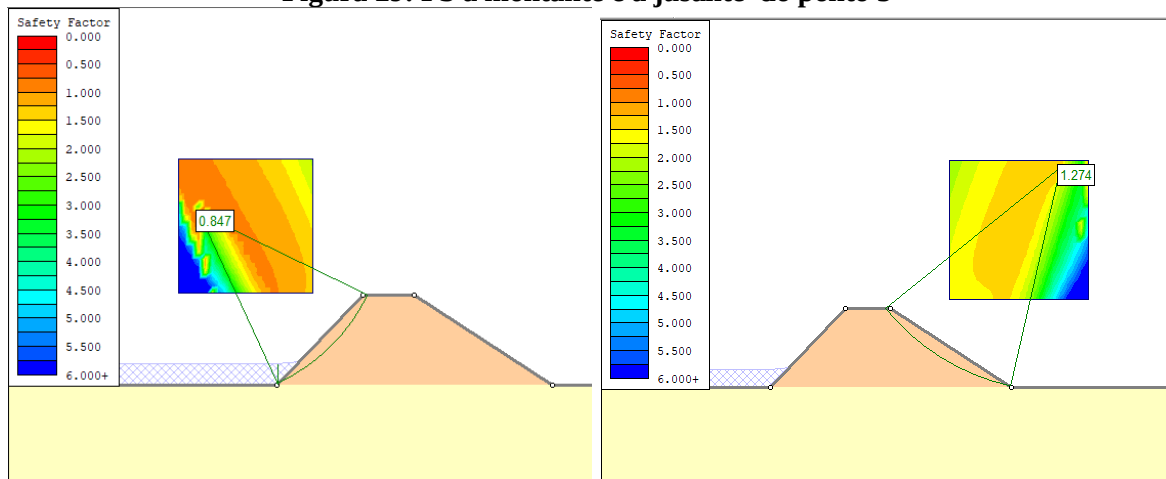
**Figura 29: FS à montante e a jusante do ponto 3**

Analisando os três pontos, pelo método de Bishop simplificado, foi verificado que apenas o Ponto 3 não possui o FS de acordo com os parâmetros de segurança. Esta falta de segurança se deu pelo fato da grande altura do talude, aliado a alta inclinação do mesmo. Estudos mais apurados devem ser feitos na barragem para aferir a veracidade dos resultados encontrados, visto que neste caso a barragem já deveria ter rompido, mesmo que superficialmente. Estudos no âmbito de se descobrir a coesão do material bem como o fator de atrito, além dos métodos construtivos utilizados em sua execução (existência ou não de um núcleo argiloso, materiais de transição e/ou filtros) devem ser realizados posteriormente.

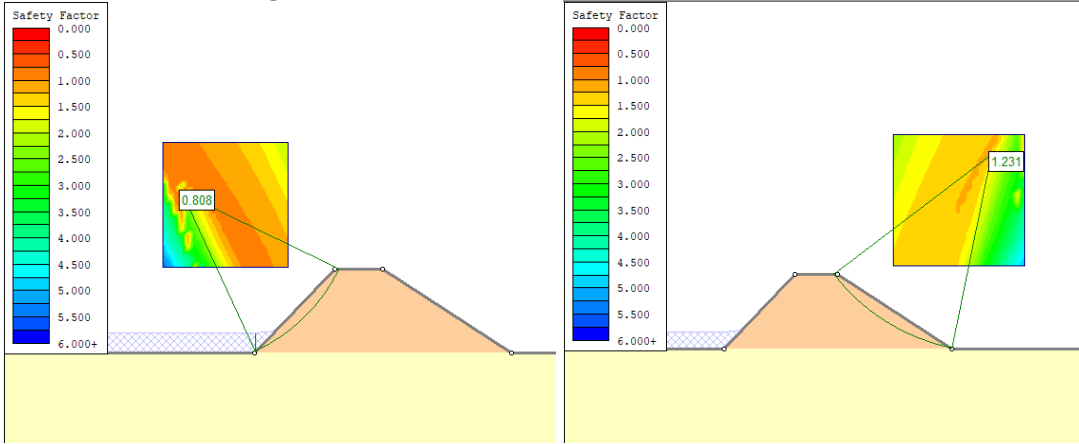
Figura 32: FS a montante e a jusante do Ponto 3

Analogamente ao método de Bishop, pelo método de Janbu também verificou-se que o Ponto 3 não possui o FS de acordo com os parâmetros de segurança. Mais uma vez, atribuiu-se esta falta de segurança ao fato da grande altura do talude, aliado a alta inclinação do mesmo. Reitera-se que estudos mais apurados devem ser feitos na barragem para aferir a veracidade dos resultados encontrados, seja quanto as propriedades dos materiais, quanto a geometria e arranjo da seção transversal da barragem.

Após a verificação de instabilidade no Ponto 3, utilizou-se o *software* para sugestão de uma possível manutenção. Variou-se o ângulo de atrito da geometria atual do ponto instável, adotando-se valores de 35° 40° e 45°, bem como coesão de 1 a 6. Obteve-se então os gráficos contidos na Figura e a Figura .

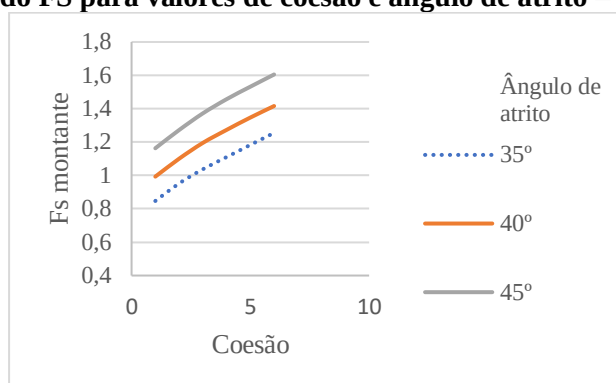
**Figura 35: Variação do FS para valores de coesão e ângulo de atrito – método Bishop**

Observando os gráficos, ambos os métodos indicam que, para um valor de FS acima de 1,5, o ideal seria utilizar um solo 45° com coesão de 5 kPa, o que retornaria um FS da ordem 1,532 pelo método Bishop simplificado. Para o método de Janbu simplificado, o melhor resultado de FS para a mesma geometria seria de e 1,485 para um ângulo de atrito de 45° e coesão 6 kPa.

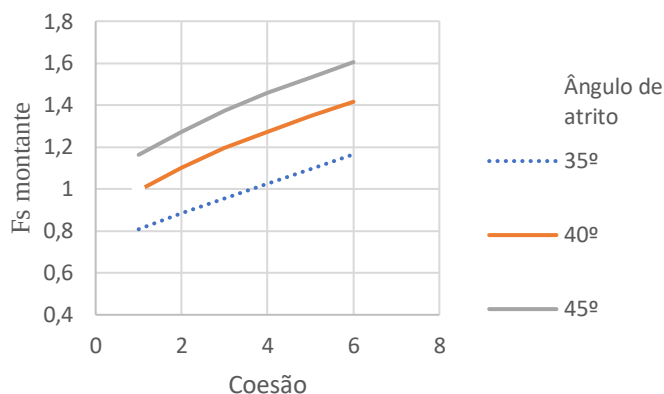
**Figura 36: Variação do FS para valores de coesão e ângulo de atrito – método Janbu**
