## ANÁLISE DAS MANIFESTAÇÕES PATOLÓGICAS EM ESCOLA PÚBLICA NO SEMIÁRIDO BRASILEIRO: SUBSÍDIOS PARA DIRETRIZES DE GESTÃO DA MANUTENÇÃO

Neste tópico, serão apresentados os resultados e as análises decorrentes deste estudo, com ênfase nas manifestações patológicas identificadas na Escola Estadual Professor Lourenço Gurgel de Oliveira, situada no município de Caraúbas/ RN.

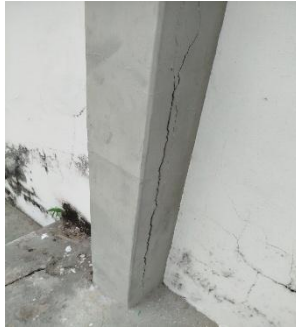
| 4 | | Presença de rachaduras horizontais e verticais no pilar. | 1) Rachaduras horizontais e verticais.<br>2) Exposição da armadura.<br>3) Manchas escuras e desagregação do concreto no entorno do pilar. | 1) esforços excessivos.<br>2) Corrosão da armadura, causando expansão e fissuração do concreto.<br>3) Movimentação térmica ou retração do concreto.<br>4) Falhas na execução ou materiais inadequados. | 1) Avaliação estrutural por um engenheiro para determinar a gravidade das rachaduras. <sup>(1)</sup><br>2) Limpeza e preparo da área afetada, com remoção de partes soltas ou degradadas. <sup>(2)</sup><br>3) Aplicação de material de reparo estrutural (como argamassa polimérica ou concreto de alto desempenho). <sup>(3)</sup><br>4) Proteção da armadura com antioxidante, se necessário. <sup>(4)</sup><br>5) Aplicação de selante ou impermeabilizante para evitar infiltrações futuras. <sup>(5)</sup><br>6) Reforço estrutural do pilar, se necessário (com uso de fibras de carbono ou aumento da seção transversal). <sup>(6)</sup> | |

| MANIFESTAÇÃO PATOLÓGICA | | | G | U | T | P<br>(G*U*T) |
|---|---|---|---|---|---|---|
| 4 | | Presença de rachaduras horizontais e verticais no pilar. | 8 | 7 | 9 | 504 |

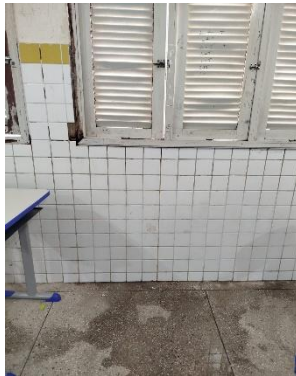
| | | Presença de cupins observa-se também o deslocament o do revestimento cerâmico manchas de umidade. | 1) Cupins nas esquadrias de madeira.<br>2) Desplacamento do revestimento cerâmico.<br>3) Manchas de umidade próximas ao ar-condicionado. | 1) Ataque de cupins devido à umidade ou falta de tratamento preventivo.<br>2) Desplacamento do revestimento cerâmico por falha na aplicação ou infiltração de água.<br>3) Infiltração de água devido à má instalação ou | 1) Remoção dos cupins e tratamento das esquadrias com produtos específicos. <sup>(1)</sup><br>2) Substituição das peças de madeira danificadas. <sup>(2)</sup><br>3) Remoção do revestimento cerâmico solto e reaplicação com argamassa adequada. <sup>(3)</sup> | |

| | | | | falta de manutenção do sistema de drenagem do ar-condicionado. | 4) Verificação e correção do sistema de drenagem do ar-condicionado. <sup>(4)</sup><br>5) Aplicação de impermeabilizante na área afetada pela umidade. <sup>(5)</sup><br>6) Monitoramento periódico para evitar novos focos de cupim ou infiltrações. <sup>(6)</sup> |

| MANIFESTAÇÃO PATOLÓGICA | | | G | U | T | P<br>(G*U*T) |
|---|---|---|---|---|---|---|
| 5 | | Presença de cupins observa-se também o deslocamento do revestimento cerâmico manchas de umidade. | 4 | 4 | 6 | 96 |

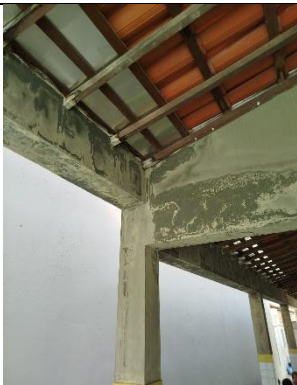
| 6 | | Presença de manchas de umidade no teto e paredes, próximas à área da cobertura. | 1) Manchas de umidade no teto e paredes.<br>2) Goteiras durante chuvas.<br>3) Deformações na calha ou telhas desalinhadas. | 1) Mal dimensionamento da calha, incapaz de escoar a água adequadamente.<br>2) Quantidade insuficiente de telhas cerâmicas, deixando áreas descobertas.<br>3) Falhas na instalação ou manutenção da cobertura. | 1) Redimensionamento da calha para garantir o escoamento adequado da água.<br>2) Correção da cobertura, com reposição ou ajuste das telhas cerâmicas.<br>3) Aplicação de mantas impermeabilizantes na área afetada.<br>4) Verificação e reparo de possíveis danos estruturais causados pela umidade.<br>5) Manutenção periódica da cobertura e calhas para evitar novos problemas. |

| 6 | | Presença de manchas de umidade no teto e paredes, próximas à área da cobertura. | 4 | 5 | 6 | 120 |

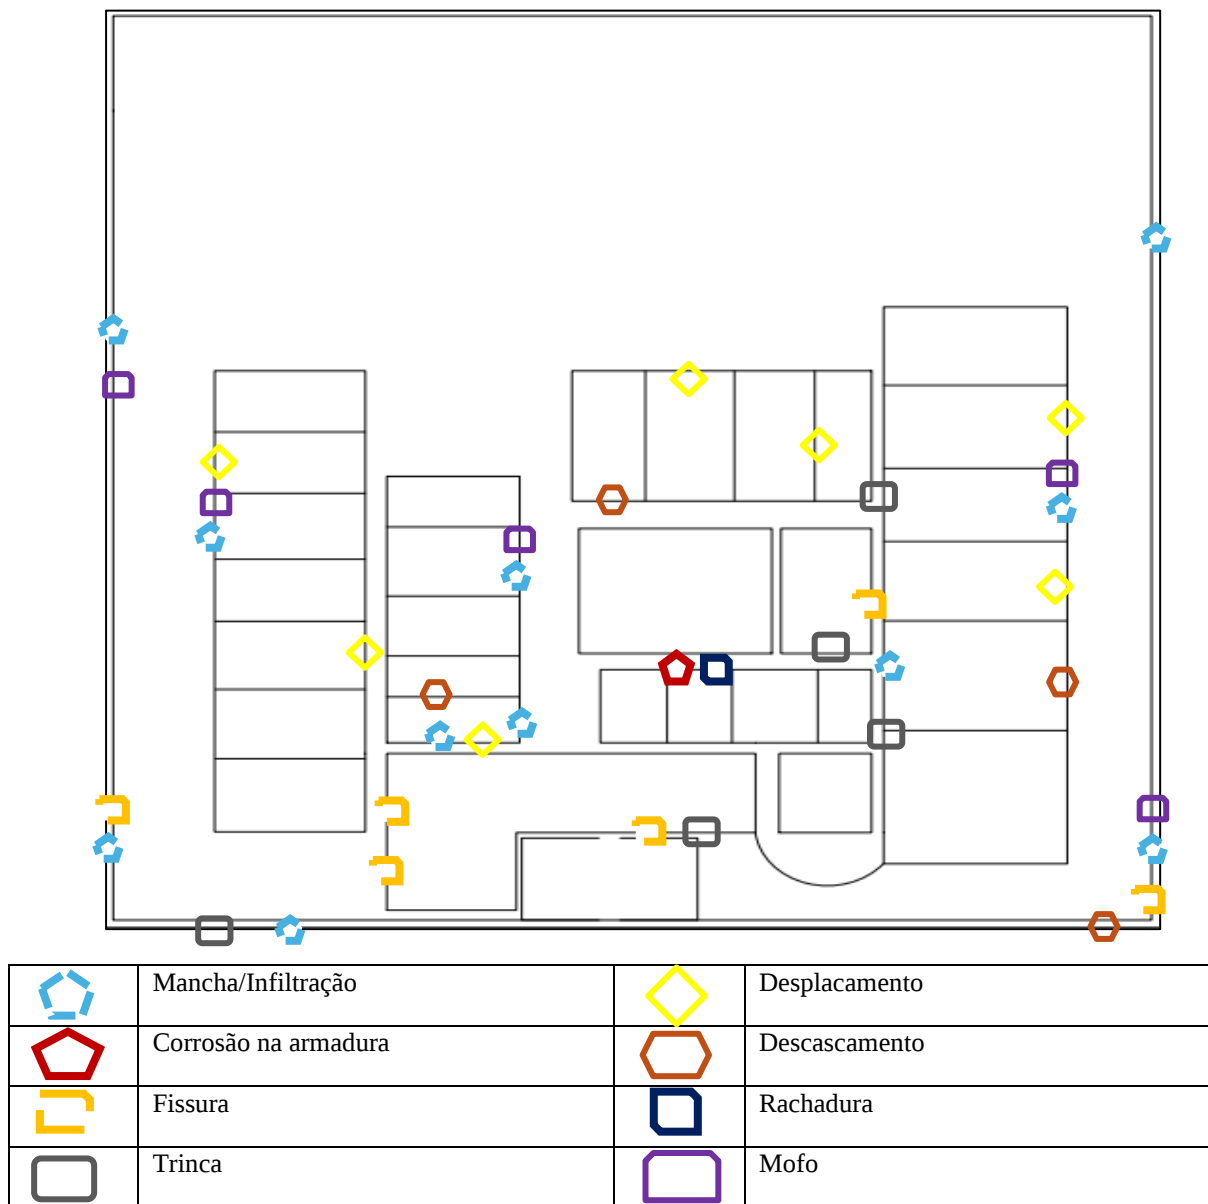
Figura 6: Mapeamento de manifestações na parte interna.

Foi realizado um checklist na edificação, mapeando problemas como fissuras, infiltrações e umidade. O diagnóstico auxiliará no planejamento das intervenções necessárias conforme a figura 8.
