**ESTUDO DAS CONDIÇÕES GERAIS DA PONTE PIQUET CARNEIRO NO  
MUNICÍPIO DE ICÓ / CE – ESTUDO DE CASO**

Monografia apresentada à Universidade Federal Rural do Semiárido – UFERSA, Campus Angicos, para obtenção do título de Bacharela em Ciência e Tecnologia.

O trabalho foi realizado na Ponte Piquet Carneiro localizada na entrada do município de Icó no Estado do Ceará, sobre o Rio Salgado, na rodovia federal BR – 404, que liga a cidade de Icó-CE a Piripiri-PI. Na Figura 15 ilustra-se a localização da ponte.

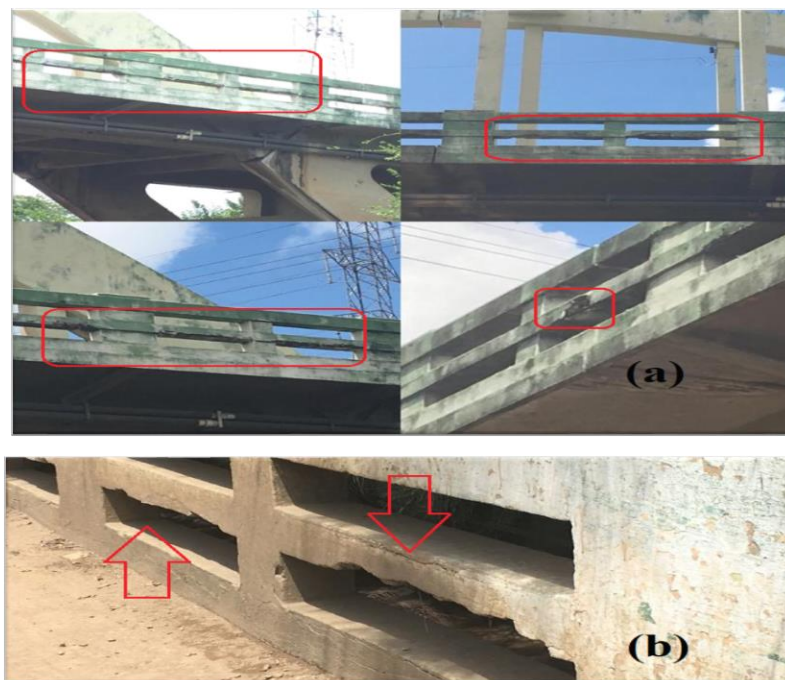
**Figura 21**-Detalhe dos guarda corpos deteriorados

Nos guarda corpos da ponte foi possível perceber em alguns pontos a desagregação e a corrosão das armaduras, como pode se perceber na Figura 21 em que (a) pode-se observar as manchas e corrosão das armaduras e em (b) está mostrando a desagregação e algumas fissuras leves.

Os surgimentos dessas manifestações patológicas podem estar relacionados com inúmeros fatores como condições ambientais e climática, impacto de veículos, a desagregação

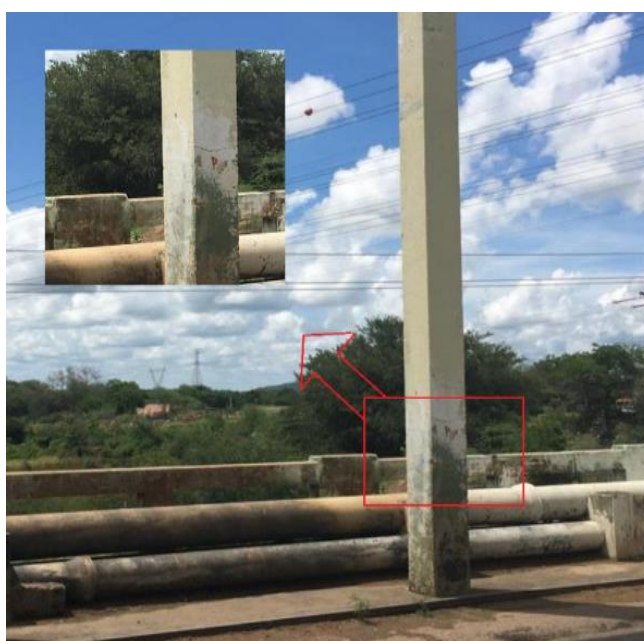
**Figura 22**-Detalhe dos pilares

As fissuras podem ter surgido pela a exposição da estrutura a fenômenos naturais, que favorecem o desgaste do concreto, como a chuvas, isolações ao longo dos anos, na nossa região a maior parte do ano encontra-se em período de seca e o excesso de água também é prejudicial. As manchas ocorrem principalmente pelo excesso de água infiltrada na estrutura, as fissuras podem ser a entrada para esse agente, acarretando a formação de manchas. Pode-se verificar na Figura 22 a presença dessas manifestações em um dos pilares.

Observa-se também na Figura 22, observa-se de uma tubulação que não existia no projeto inicial, provocando na estrutura um excesso de peso que não foi previsto e provavelmente pode ter provocado algumas manifestações patológicas existentes nesse lado da ponte como fissuras, rachaduras e até deslocamento, a diferença entre a ponte do projeto inicial e a ponte nos dias atuais, pode ser observada na Figura 20. A pista de rolamento da ponte apresenta algumas irregularidades, como as mostradas na Figura 23, que são manifestações patológicas do tipo fissuras e rachaduras, em relação ao longo tempo sem recapeamento asfáltico a pista encontra-se em um estado satisfatório

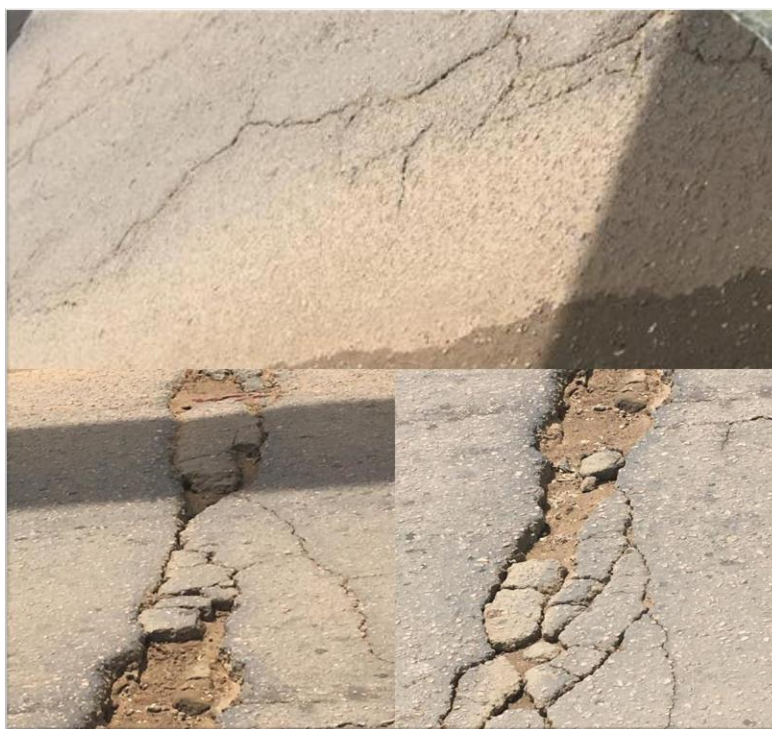
Essas rachaduras podem ter ocorrido porque a estrutura foi impedida de se movimentar, quando submetidas a variação de temperatura, ou por está submetida diariamente a esforços moveis de fluxo dos automóveis.

**Figura 23**-Pista de rolamento apresentando irregularidades nas condições do asfalto.

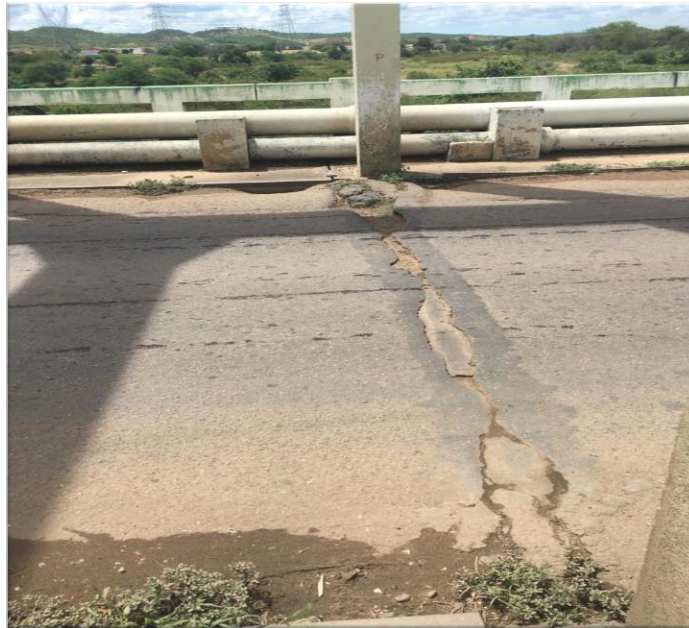
**Figura 24-** Detalhe das juntas de dilatação

A superestrutura da ponte Piquet Carneiro é formada por quatro juntas de dilatação transversais localizada nas extremidades e divisão dos três vãos que à compõe, preenchidas por asfalto. Observa-se que ambas apresentam apenas um desgaste natural, que foi gerada pelo longo tempo que a mesma não passa por manutenções. Como está ilustrado na Figura 24.

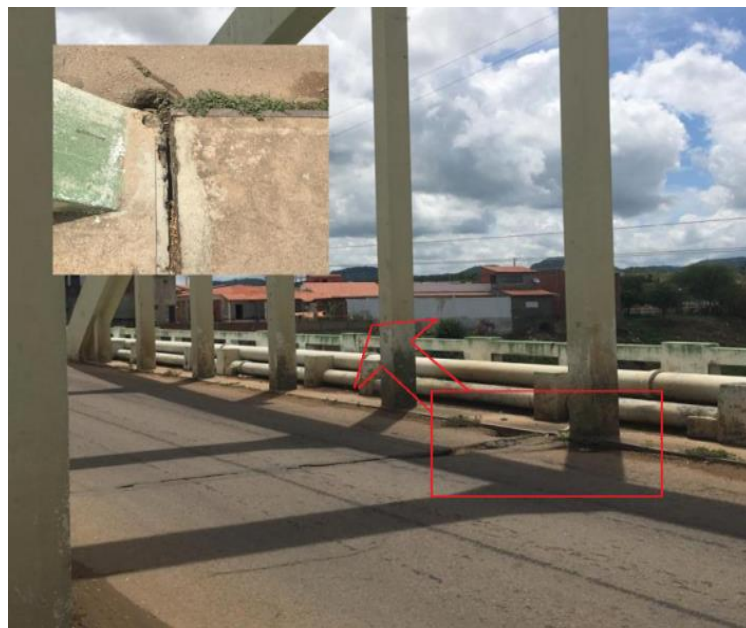
**Figura 25-** Detalhes da pingadeira

Ainda na superestrutura pode-se verificar a presença de pingadeira (Figura 25), revestida de um material do tipo metálico, esse material apresenta um desgaste na sua superfície, oxidação, essa manifestação, pode ter surgido pelo acúmulo de água local, ou basicamente por falta de manutenção. Esse problema pode acarretar outras manifestações patológicas que ao longo tempo poderão comprometer a laje.

A maioria das pontes são construídas sobre um percurso de água, a ponte em estudo encontra-se sobre o rio salgado e este passou por períodos de secas e cheias, nesse período de cheia o nível da água consegue alcançar o tabuleiro. Iniciando do princípio, que para haver corrosão precisa principalmente da presença e/ou da infiltração de água e do oxigênio, podemos supor que essa manifestação surgiu por esse motivo ou pela maneira que a água evaporou e se infiltrou na estrutura, assim como a maneira a água escoar das pingadeiras, que se encontram desgastadas.

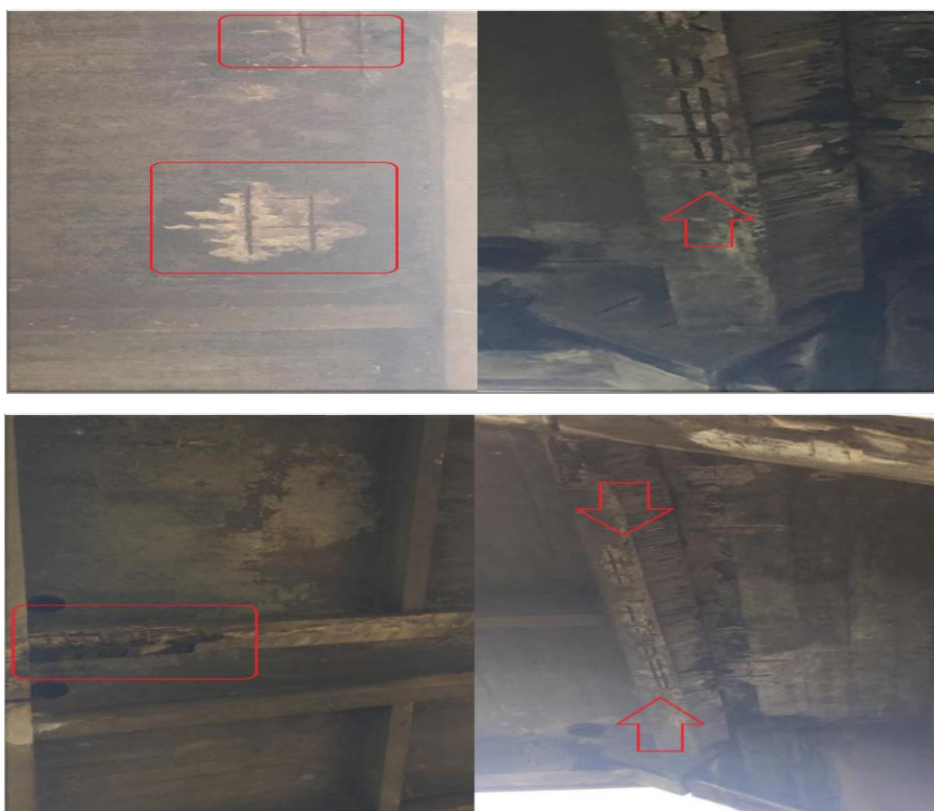
Pode-se observar a exposição da armadura em alguns pontos das vigas longitudinais e das vigas transversais. Se tornando assim necessário a realização de reparos uma vez que o fato das armaduras estarem expostas compromete a estrutura, pois a corrosão reduz a resistência a flexão da viga. Na Figura 26 está destacado a oxidação (exposição das armaduras) presentes na estrutura.

**Figura 26**-Exposição da armadura presente na superestrutura

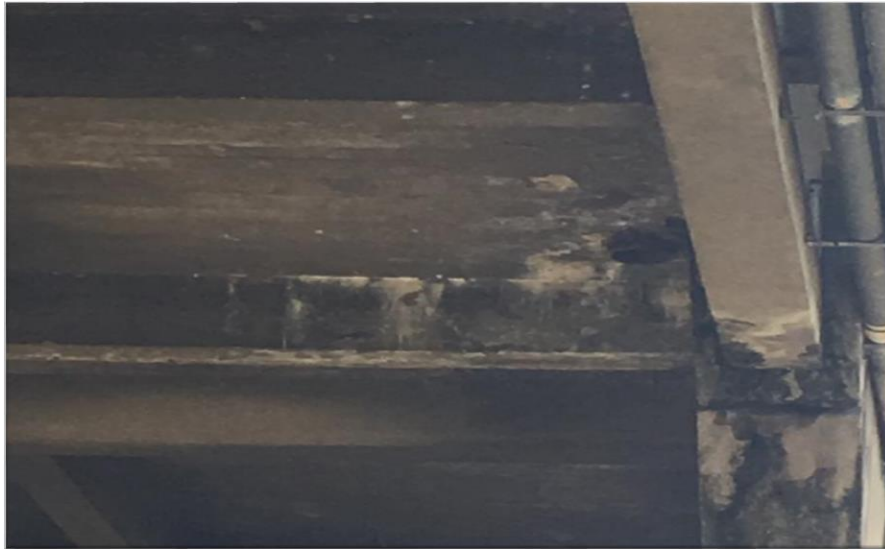
Ainda na superestrutura podemos notar o processo de manchas e eflorescência, que podem ter ocorrido pela infiltração de água. Essas manifestações patológicas estão presentes em vários locais da estrutura como pode- se observar na Figura 27.

**Figura 27-** Manifestações patológicas do tipo eflorescência e manchas

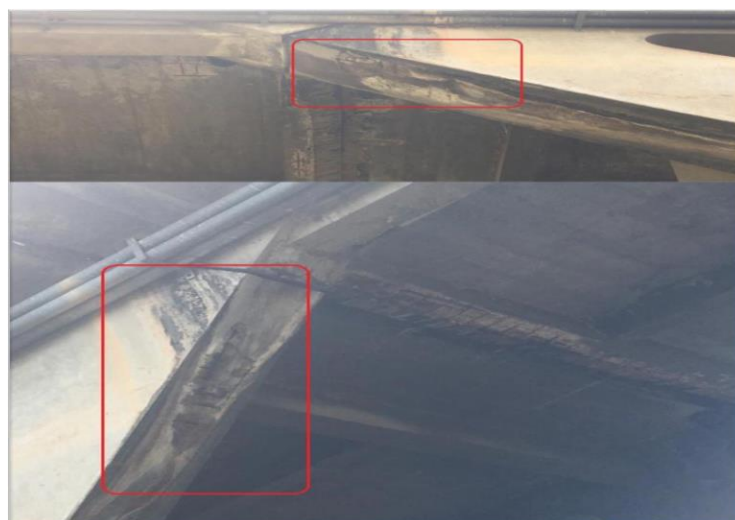
A mesoestrutura de uma ponte é, em geral constituída por pilares do tipo parede maciça de concreto, aparelhos de apoios e encontro. Os pilares da Ponte Piquet Carneiro apresentam algumas manifestações patológicas como deslocamento do concreto, corrosão das armaduras e eflorescência. A Figura 28 ilustra a corrosão das armaduras nos pilares. Essas podem comprometer a estrutura, quando levado em consideração que os pilares são responsáveis por receber os esforços da superestrutura e transmiti-los para infraestrutura.

**Figura 28-** corrosão das armaduras presente nos pilares

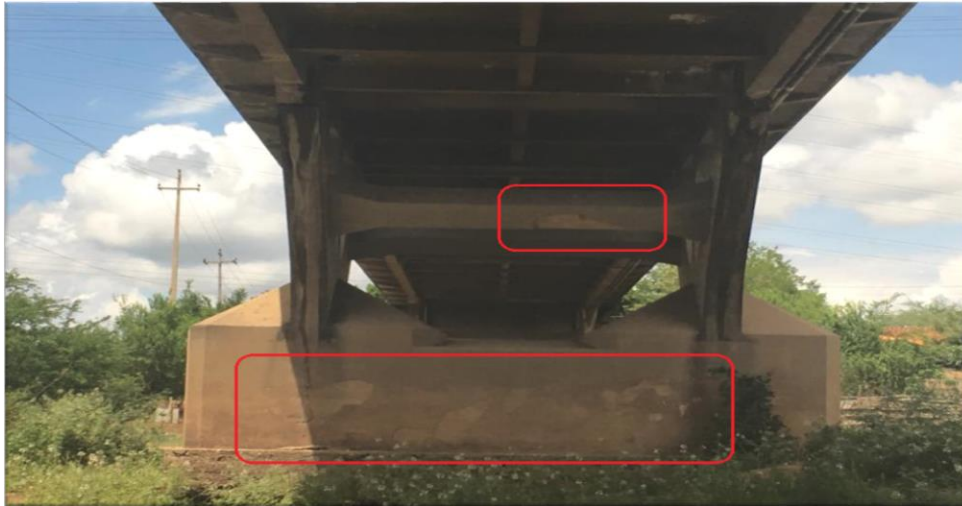
Nos pilares ainda foi observado o deslocamento isolado do concreto, como está ilustrado na Figura 29. Essa manifestação patológica pode ser resultante de algum processo provocado pela corrosão das armaduras, ou até mesmo pelas deformações provocadas por cargas excessivas e impactos não considerados no dimensionamento do projeto.

**Figura 29-** Deslocamento do concreto

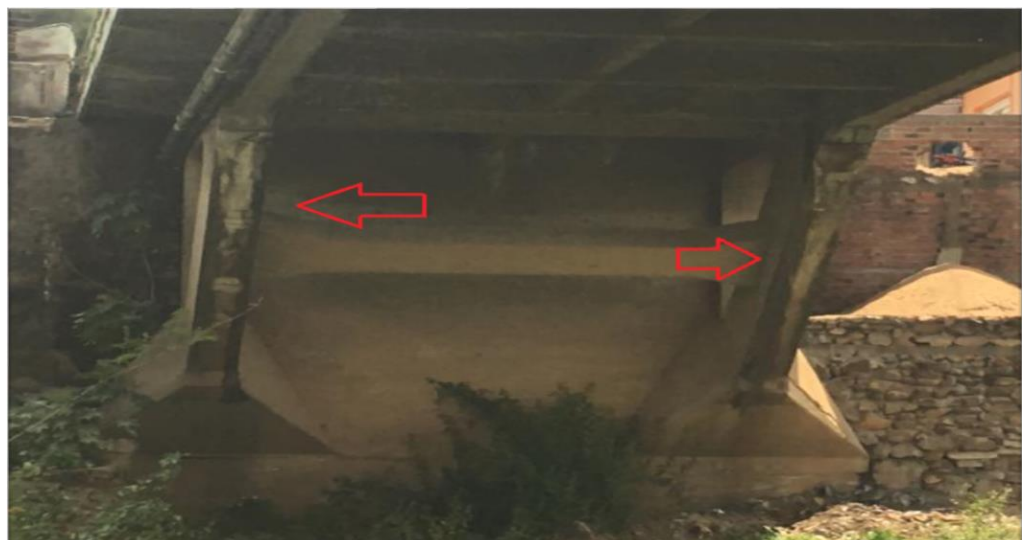
Em alguns pilares foi detectada a presença de eflorescência e manchas, como foi destacado na Figura 30.

Eflorescência são depósitos de sais na superfície do concreto que formam manchas brancas, está ligada à infiltração das águas através das trincas e fissuras presente na ponte assim como pelas juntas de dilatação do tabuleiro, e está por si só é um problema mais estético.

**Figura 30-**Efeito da eflorescência e das manchas no pilar

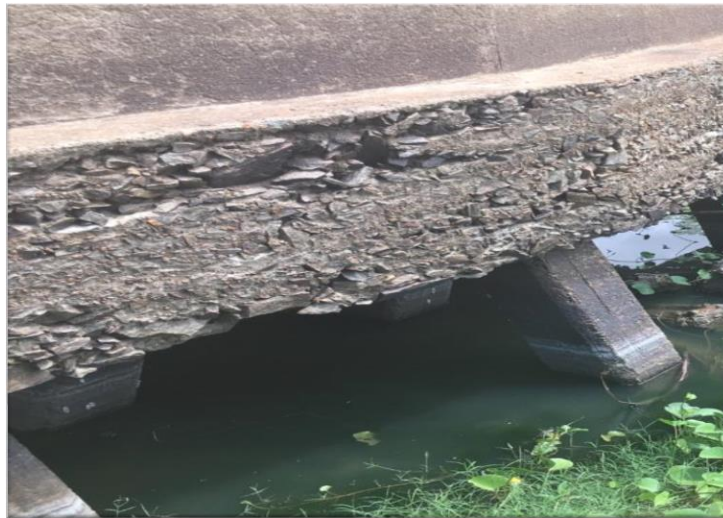
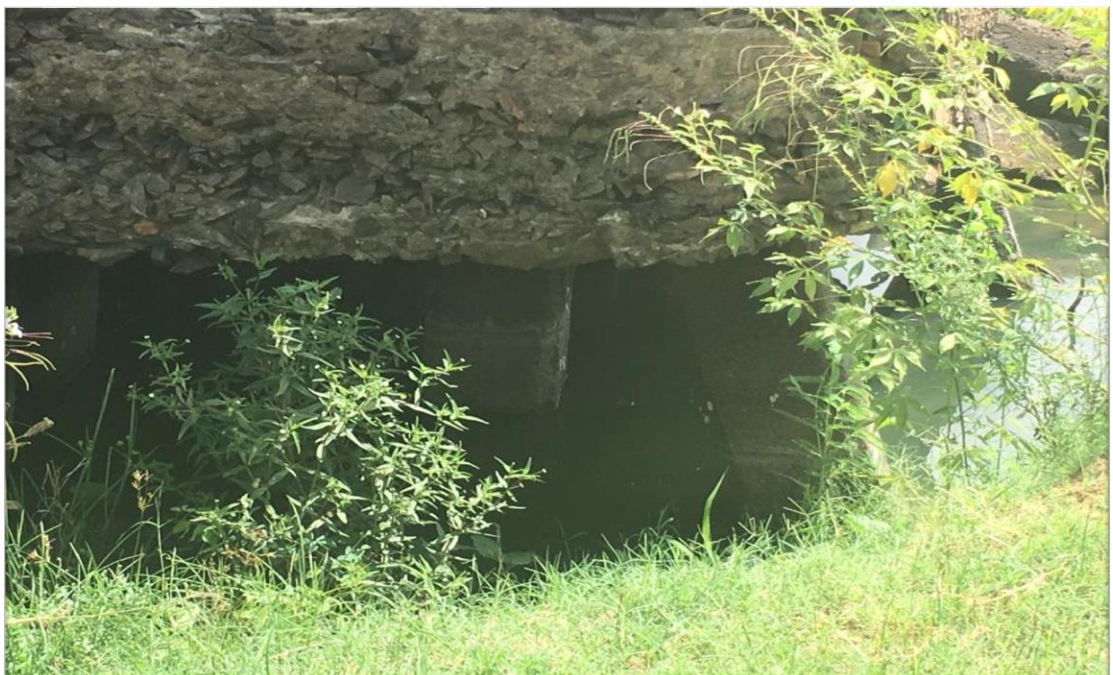
**Figura 31-** Estacas da infraestrutura

A infraestrutura é constituída por estacas pré-moldadas de concreto, coroadas por blocos de concreto armado. Pode-se observar que essas estacas estão aparentemente conservadas e não apresentam manifestações patológicas visíveis como ilutas na Figura 31. Para a estrutura é um ponto positivo, pois as estacas são de difícil acesso para uma manutenção e ainda são responsáveis por suportar as cargas recebidas da estrutura e as cargas móveis.
