UNIVERSIDADE FEDERAL RURAL DO SEMI-ÁRIDO  
PRÓ-REITORIA DE GRADUAÇÃO  
CENTRO DE ENGENHARIAS  
CURSO DE ENGENHARIA CIVIL

**ESTUDO DE CASO: ANÁLISE PATOLÓGICA E ELABORAÇÃO DE PROJETO DE  
FACHADA DO PRÉDIO DA REITORIA - UFERSA**

Monografia apresentada à Universidade Federal Rural do Semi-Árido – UFERSA, campus Mossoró, para obtenção do título de Engenheiro Civil.

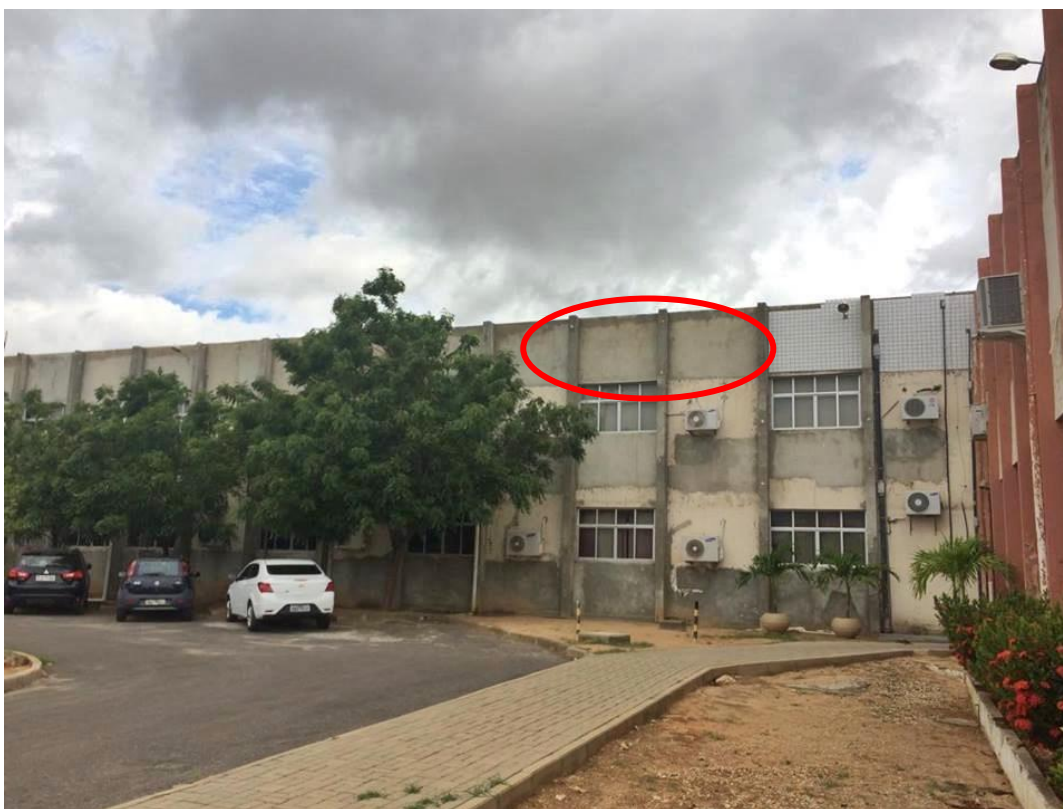
Figura 11: Lado K.

No Lado K do prédio é possível observar pela Figura 09, que a presença de árvores se torna uma barreira contra a incidência direta dos raios solares e da precipitação de chuva sobre a fachada. É um dos locais menos agredidos pelas manchas de umidade e outras patologias advindas da agressão por fatores externos. Também foi possível observar em destaque na figura 10, um novo revestimento argamassado sobre a alvenaria, possivelmente por serem os locais mais agredidos, os quais não possuem proteção das árvores.

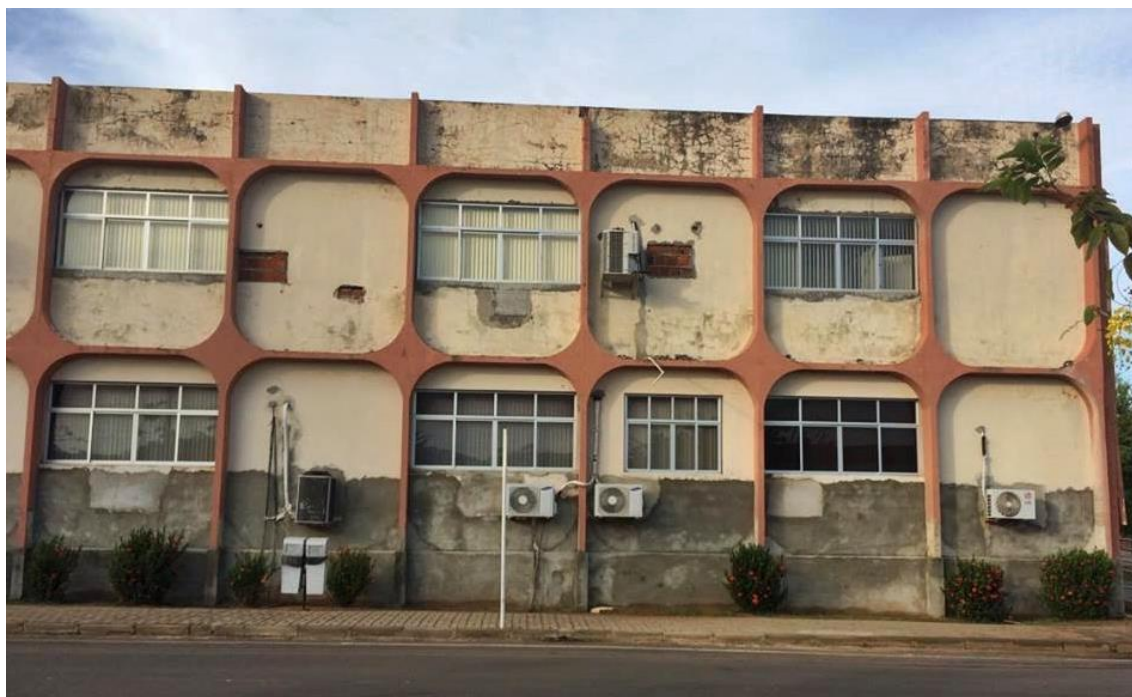
Figura 12: Lado A

O lado A apresenta maior vestígios patológicos na parte superior do prédio como se pode ver, a seguir, na Figura 10. Observa-se manchas escuras e deslocamento da pintura, principalmente na parte superior da edificação. Também se pode analisar que o elemento

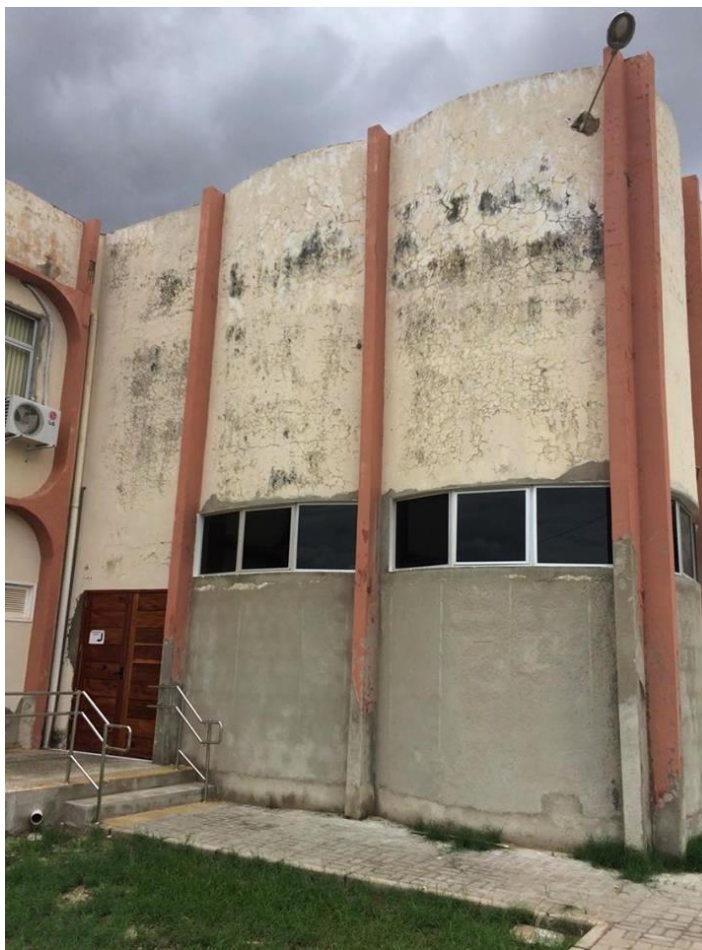
Figura 13: Lado C

No lado C, há fissuras mapeadas e deslocamento da pintura na parte superior da alvenaria, como demonstrado na sequência, na Figura 11. Observa-se que não há juntas de trabalho que visem diminuir as tensões de revestimento, nesse caso, juntas horizontais a cada 3 m de pé direito como normaliza a NBR 13755/1996. É uma parte afetada pela incidência solar e também pela ação da chuva, caracterizada pelo desgaste da pintura e pelas manchas de umidade.

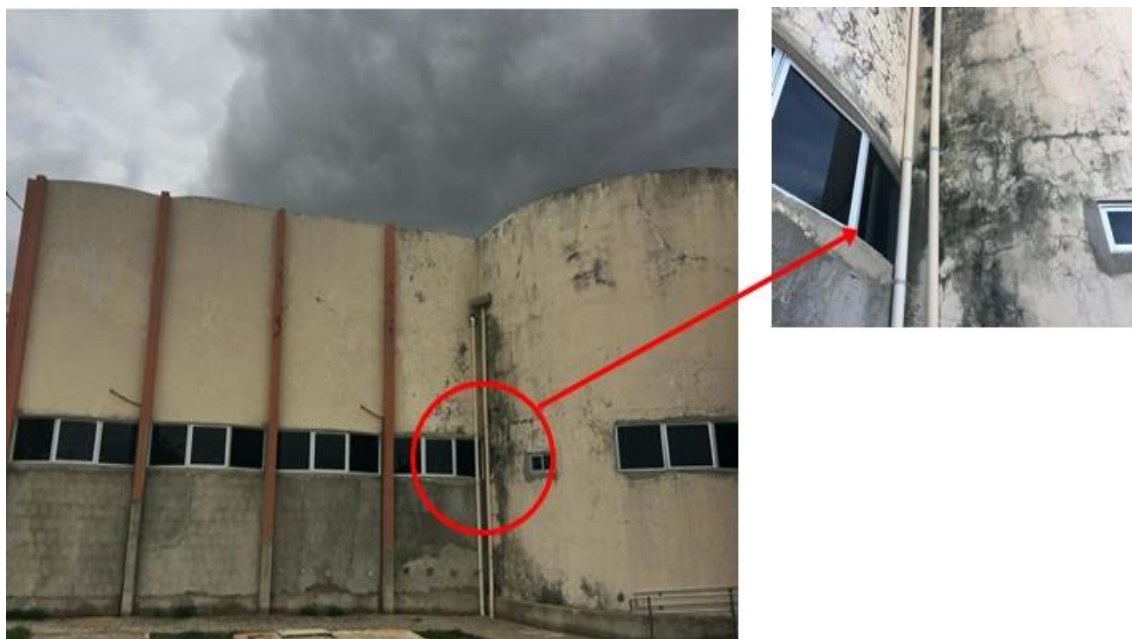
Figura 18: Lado D

No lado D, observa-se menor intensidade na coloração da pintura e manchas escuras de infiltração localizadas ao redor da tubulação de água (Figura16), indicando assim que existe uma umidade por vazamento na tubulação, permitindo a percolação da água no revestimento, gerando também o desenvolvimento de bolor. É possível perceber também fissuras mapeadas que são geradas pela retração da argamassa e tem relação com a ação de dilatação e retração provocada pela absorção de água e pela variação de temperatura na edificação.

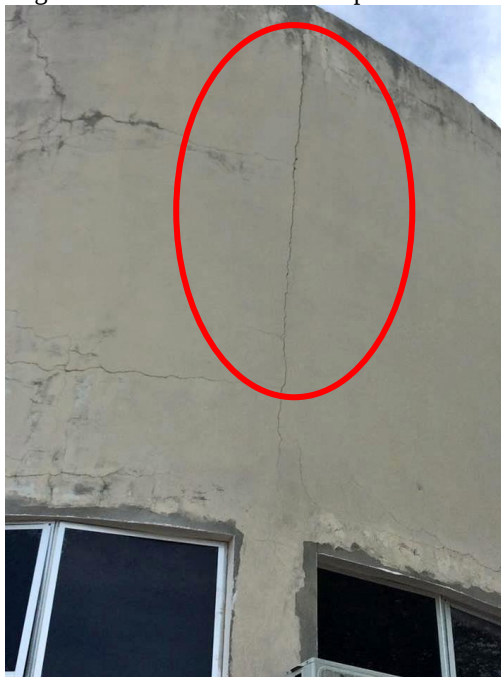
Figura 19: Fissura vertical no topo do lado D

O topo do prédio apresenta fissuras verticais, como pode ser visto em destaque na figura 17, apresentada a seguir. A fissura vertical no topo da alvenaria evidencia a falta de juntas verticais desse lado, as quais têm como função aliviar as tensões do revestimento, assim como a ausência de aplicação de chapim na platibanda, a qual reduziria as manchas de umidade no topo da edificação.

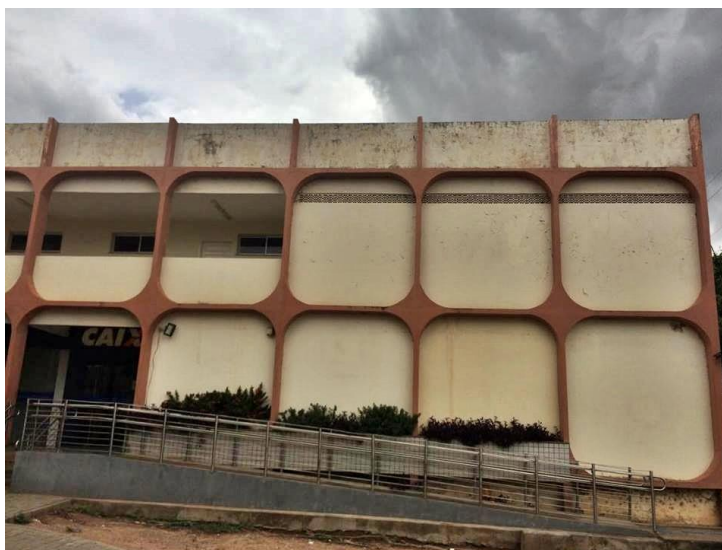
Figura 20: Lado F

Na figura 18 - lado F, nota-se que a fachada em si não tem incidência direta de fatores como sol e chuva, pelo fato do revestimento estar mais conservado em relação ao lado A por exemplo. No entanto, no topo da alvenaria, percebe-se a presença de manchas de umidade proveniente de água de chuva. A aplicação do chapim desviaria a água do revestimento e diminuiria esse tipo de patologia.

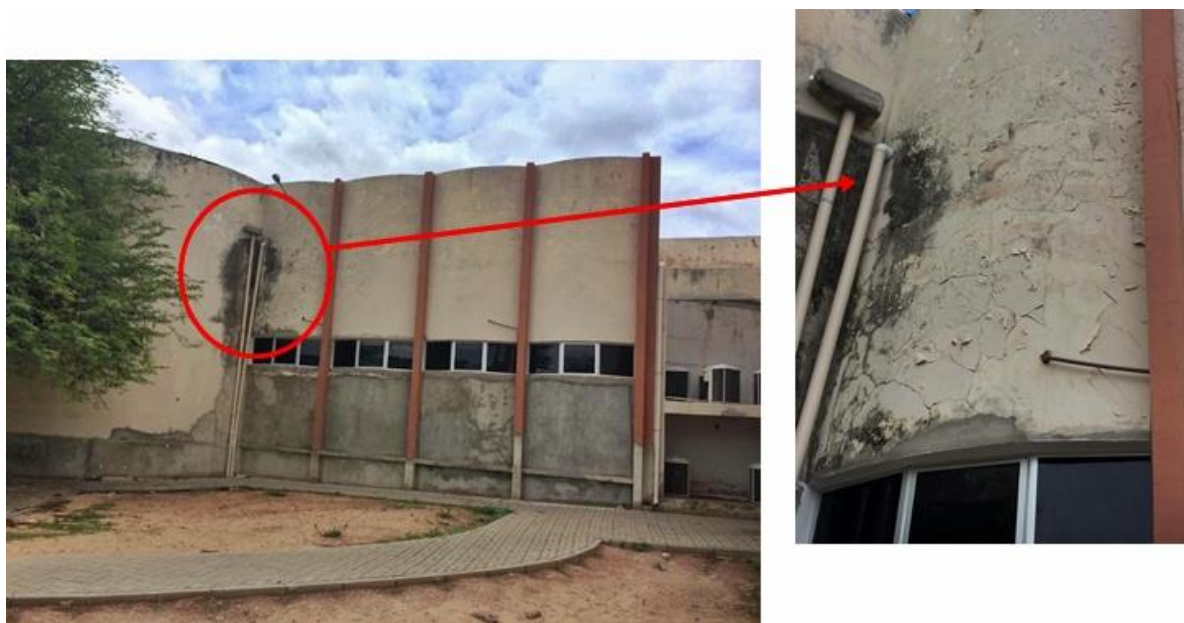
Figura 24: Lado E

Observa-se que o lado E possui uma mudança de direção que é justamente a parte direcionada à incidência do sol (Figura 22). Apresenta deslocamento da camada de pintura e manchas de umidade concentradas ao redor da tubulação de água. Percebe-se que essa umidade é proveniente do vazamento na tubulação, a qual gera a formação das manchas escuras de umidade no revestimento. A passagem incorreta de tubos na alvenaria também pode causar fissuras que geram o enfraquecimento do revestimento. Observa-se assim que falta um projeto mais elaborado para a instalação e passagem desses tubos na fachada, de forma a evitar que qualquer vazamento no tubo comprometa o revestimento da fachada.

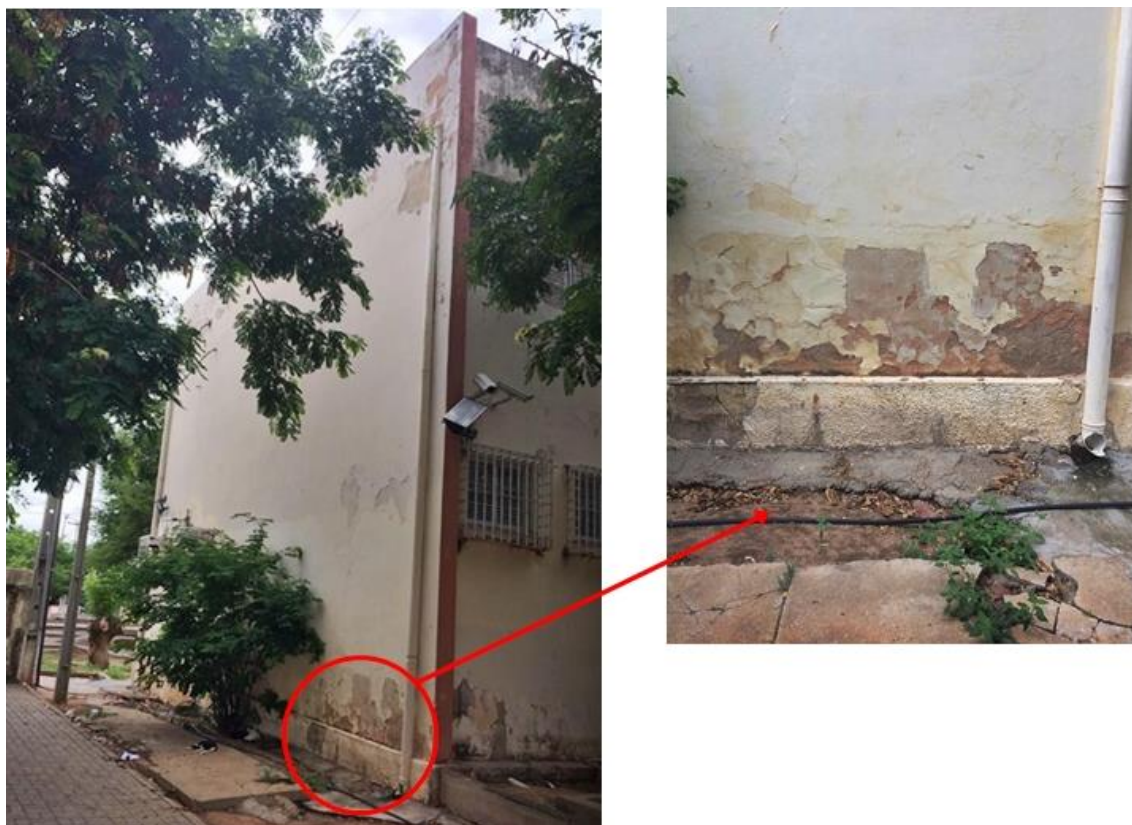
Figura 25: Lado G

O lado G apresenta o deslocamento da pintura na base, como pode ser observado na Figura 23. Percebe-se também que a calçada não possui inclinação suficiente para evitar o acúmulo de água na base da alvenaria.

A parte superior desse lado se encontra mais conservada em relação às outras por ser um lado que não é tão afetado pela incidência da chuva e/ou do sol.

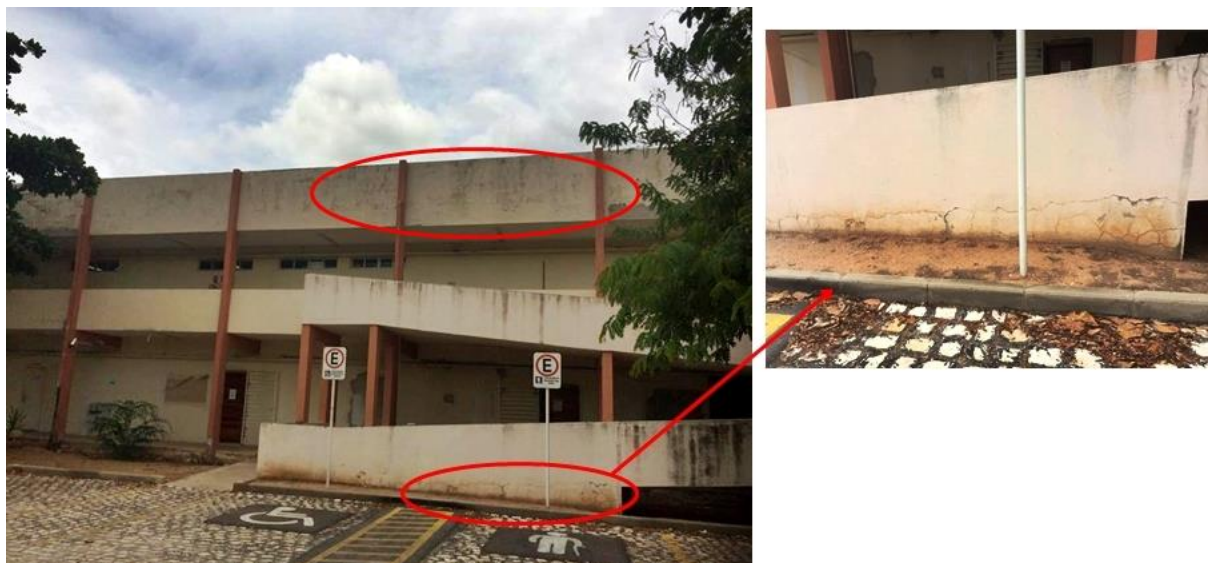
Figura 26: Lado I

No lado I, observa-se a ascensão capilar proveniente da umidade do solo, que se desenvolve pela falta de impermeabilização e acúmulo de água causado pela falta da aplicação de uma calçada na base da parede (Figura 24). São observadas manchas de umidade na parte superior do guarda corpo da rampa, devido à falta de proteção contra a incidência da chuva. Além disso, também são encontrados indícios de deslocamento da pintura e manchas de umidade na parte superior da fachada, destacada na figura 24, devido a falta do chapim.

Para o lado I, foi aplicado chapim tanto no guarda corpo da escada, quanto na platibanda, para desviar a água do revestimento. O chapim foi empregado com espessura de 6cm, e avanço de 3cm. O revestimento do guarda corpo da rampa é de argamassa própria para revestimento externo, com propriedades impermeabilizantes, atendendo às exigências de aplicação e evitando o surgimento de fissura (Figura 27).

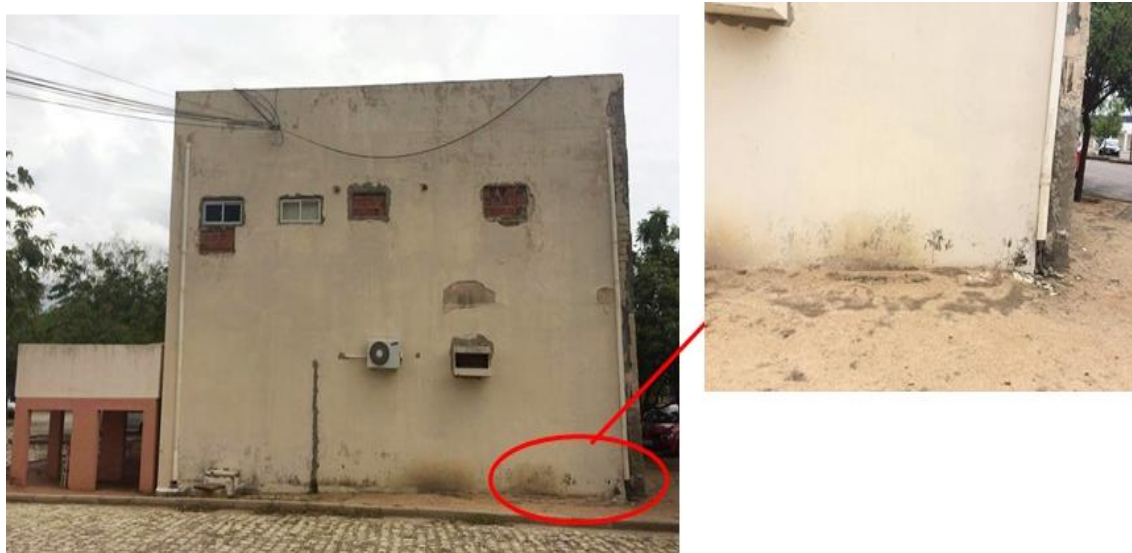
Figura 31: Lado J

Na figura 29, representa-se o lado J, pelo aspecto da fachada, é um lado que recebe menos incidência de chuva, comparado aos outros que apresentam nitidamente uma grande quantidade de manchas de umidade. A extremidade lateral da fachada apresenta deslocamento do revestimento com exposição da armadura. Isso implica na falta de

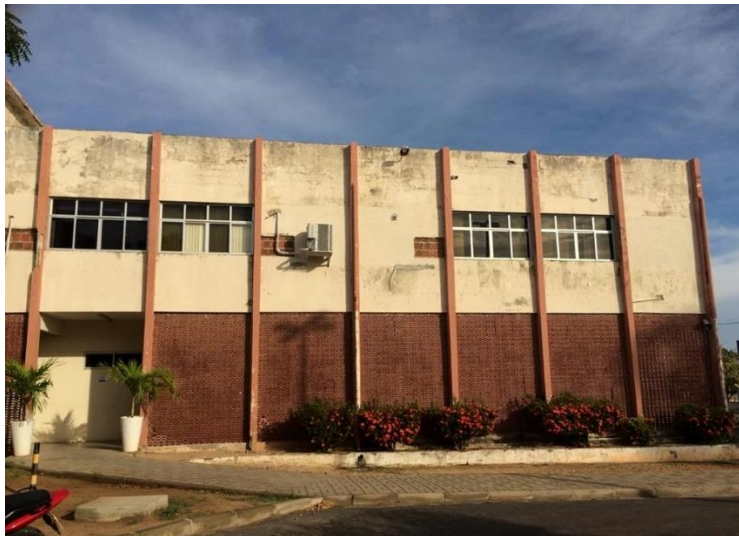
Figura 32: Lado L

Perecebe-se que o lado L (Figura 30) apresenta manchas de umidade no topo da fachada, que são provenientes da água da chuva que escorre sobre a fachada, carreando sujeiras acumuladas, gerando uma estética desagradável na estrutura. Observa-se também a falta de elementos construtivos como chapim na platibanda, que desvia a água do escoamento sobre a fachada e peitoril com pingadeira nas janelas.
