UNIVERSIDADE FEDERAL RURAL DO SEMI-ÁRIDO  
PRÓ-REITORIA DE GRADUAÇÃO  
CENTRO DE ENGENHARIAS  
CURSO DE ENGENHARIA CIVIL

**PROPOSTA DE SOLUÇÃO PARA MANUTENÇÃO DE DEFEITOS  
FUNCIONAIS NA BR-404 NA ZONA RURAL DO MUNICÍPIO DE IGUATU/CE**

Monografia apresentada a Universidade  
Federal Rural do Semi-Árido como requisito  
para obtenção do título de Engenheira Civil.

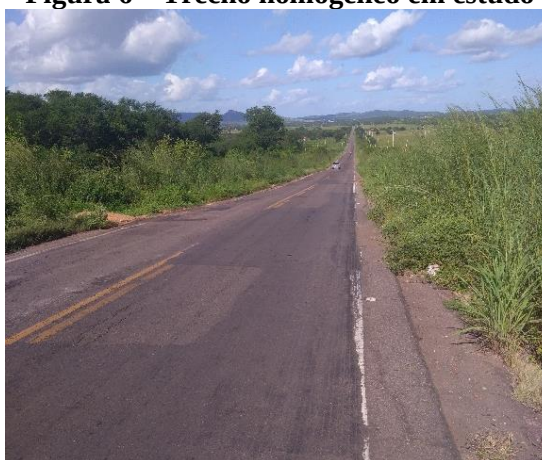
**Figura 6 – Trecho homogêneo em estudo**

A pesquisa foi realizada em trecho de 1km localizado na zona rural do município de Iguatu/CE, da rodovia BR-404 sob administração do DNIT, caracterizada como pista simples. A Figura 6, apresenta o trecho homogêneo em estudo.

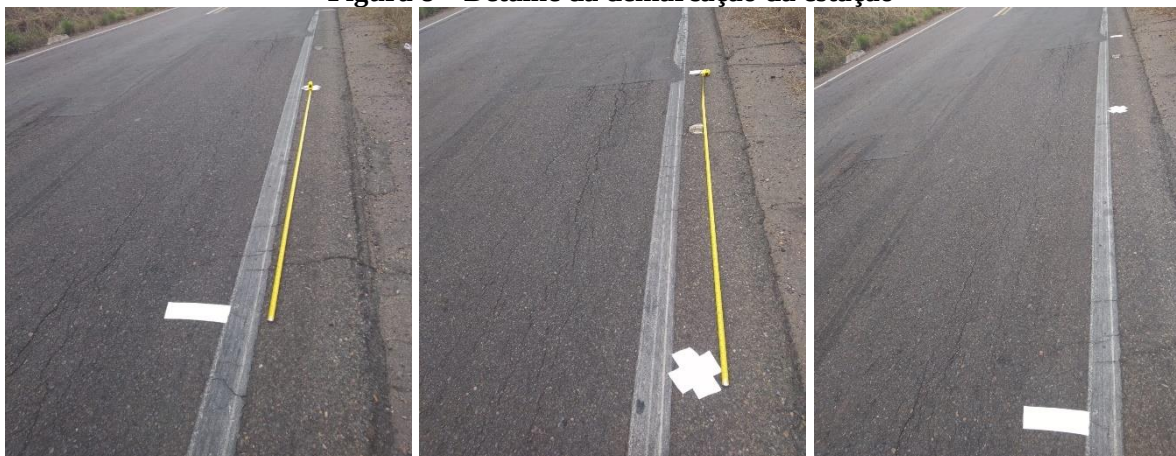
**Figura 8 – Detalhe da demarcação da estação**

As áreas do trecho avaliado, denominadas de estações, foram demarcadas fazendo uso de trena métrica e fita adesiva, como apresentado na Figura 8. Por tratar-se de pista simples, para a determinação da primeira estação à direita da pista foi medida a distância de 3m, marcou-se o centro e em seguida foram medidos 3m adiantes, constituindo área com largura igual à largura da faixa da pista e comprimento de 6m. Logo após, foi determinada a estação seguinte à esquerda da pista, distanciada pelo centro da primeira a 20m, marcou-se 3m antes e 3m após o centro. Tal procedimento foi realizado até completar o trecho de 1km da rodovia.
