UNIVERSIDADE FEDERAL RURAL DO SEMI-ÁRIDO  
PRÓ-REITORIA DE GRADUAÇÃO  
DEPARTAMENTO DE CIÊNCIA E TECNOLOGIA  
INTERDISCIPLINAR EM CIÊNCIA E TECNOLOGIA

**ANÁLISE DE MANIFESTAÇÕES PATOLÓGICAS NO HOSPITAL REGIONAL DE  
CARAÚBAS (RN): APLICAÇÃO DOS MÉTODOS GUT E MDDC**

Monografia apresentada a Universidade  
Federal Rural do Semi-Árido como requisito  
para obtenção do título de Bacharel em Ciência  
e Tecnologia.

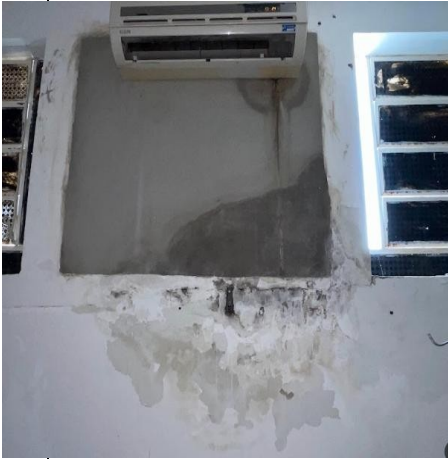
| Problema Patológico (Visual) | Descrição por Análise Visual | Manifestação Patológica Detectada | Possível Diagnóstico | |
|---|---|---|---|---|
| | <p>Manchas escuras abaixo do ar-condicionado.</p> <p>Presença de mofo e descascamento da pintura.</p> | <p>Umidade excessiva.</p> <p>Infiltração.</p> <p>Descascamento da pintura.</p> <p>Mofo.</p> | <p>Infiltração devido a falha na vedação do ar-condicionado, condensação da umidade e possível deterioração do reboco.</p> | <p>Reco</p> <p>In</p> <p>A</p> <p>El</p> <p>co</p> |

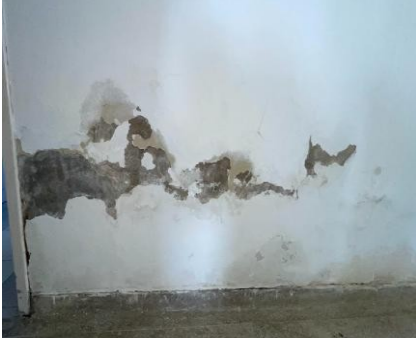
| Problema Patológico (Visual) | Descrição por Análise Visual | Manifestação Patológica Detectada | Possível Diagnóstico | |
|---|---|---|---|---|
| <p>2</p> | <p>Descascamento do revestimento na parte inferior da parede.</p> <p>Manchas de umidade.</p> | <p>Descascamento da pintura e do reboco.</p> <p>Infiltração.</p> | <p>Falta de impermeabilização da parede e possível infiltração por ação capilar vinda do solo.</p> | <p>Re</p> <p>co</p> <p>Re</p> <p>pi</p> <p>a</p> <p>C</p> <p>ca</p> |

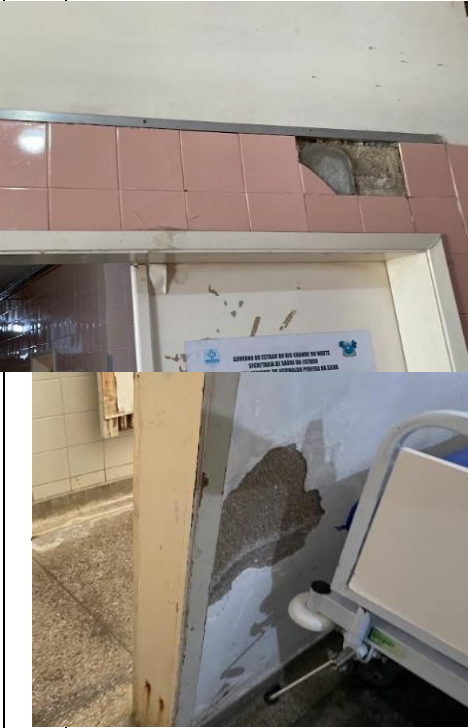
| Problema Patológico (Visual) | Descrição por Análise Visual | Manifestação Patológica Detectada | Possível Diagnóstico | |
|---|---|---|---|---|
| | Descolamento do revestimento cerâmico na parte superior da porta. | Descolamento do revestimento | Afofamento do reboco geralmente causado por infiltração, o tipo da argamassa utilizada ou má aplicação da argamassa. | Ra<br>ar<br>m<br>A<br>co<br>ar |

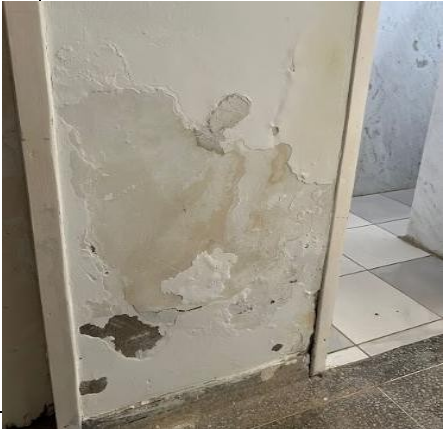
| Problema Patológico (Visual) | | Descrição por Análise Visual | Manifestação Patológica Detectada | Possível Diagnóstico | |
|---|---|---|---|---|---|
| 6 | | Manchas de umidade, juntamente com o descascamento do revestimento e presença de bolores na parede ao lado do banheiro. | Umidade excessiva.<br><br>Bolor.<br><br>Descascamento do da pintura. | Geralmente causado pela umidade excessiva vinda do banheiro ao lado. | Ra<br>co<br><br>V<br>hi<br>lo<br><br>A<br>im |

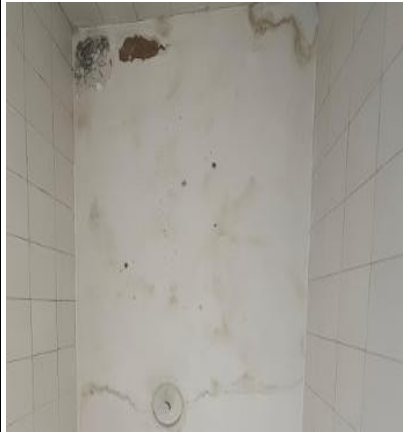
| Problema Patológico (Visual) | | Descrição por Análise Visual | Manifestação Patológica Detectada | Possível Diagnóstico | |
|---|---|---|---|---|---|
| | | Manchas escuras de infiltrações e mofo no teto de um banheiro. | Mofos.<br><br>Manchas de infiltração. | Manchas de umidade proveniente de infiltração por condensação. Umidade em banheiro causada por pouca passagem de ar. | Fa<br>re<br><br>V<br>pa<br><br>A<br>co<br>im<br><br>S<br>do |

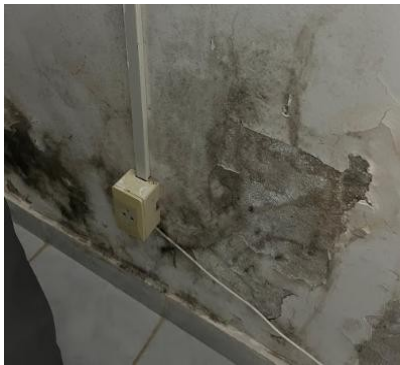
| Problema Patológico (Visual) | | Descrição por Análise Visual | Manifestação Patológica Detectada | Possível Diagnóstico | |
|---|---|---|---|---|---|
| 7 | | Manchas escuras e descascamento da pintura na parte inferior da parede | Mofo.<br>Descascamento do revestimento.<br>Manchas de infiltração. | Problemas relacionado a infiltração por capilaridade, onde a água da chuva penetra na alvenaria na parte externa. | Re<br>in<br>ár<br>in<br>Re<br>pr<br>Re<br>co |

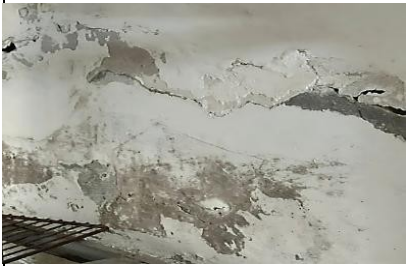
| Problema Patológico (Visual) | | Descrição por Análise Visual | Manifestação Patológica Detectada | Possível Diagnóstico | |
|---|---|---|---|---|---|
| 8 | | Aberturas e descascamento da pintura da parede. | Aberturas.<br>Descascamento do revestimento. | A falta de cura do reboco.<br>Presença de umidade. | Re<br>Re<br>ar<br>Pr<br>ág |

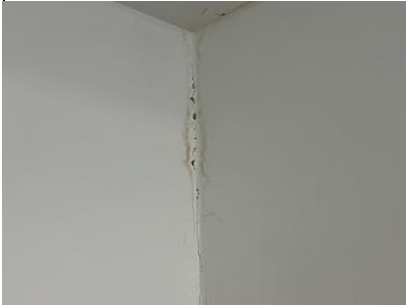
| Problema Patológico (Visual) | | Descrição por Análise Visual | Manifestação Patológica Detectada | Possível Diagnóstico | |
|---|---|---|---|---|---|
| 9 | | Abertura no encontro das paredes, indo do teto até o piso. | Abertura. | Possivelmente causada por movimentação diferencial ou má execução na junta de dilatação. | Re<br>co<br><br>Re<br>ab<br><br>A |

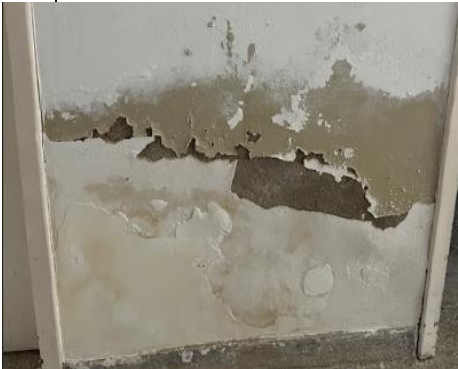
| Problema Patológico (Visual) | | Descrição por Análise Visual | Manifestação Patológica Detectada | Possível Diagnóstico | |
|---|---|---|---|---|---|
| | | Presença de infiltração na parte inferior da parede, juntamente com o descascamento da pintura. | Infiltração.<br>Descascamento da pintura.<br>Mofo. | Causado por infiltração por capilaridade, por umidade vinda do banheiro. | Re<br>fa<br>re<br><br>Fa<br>in<br>in<br><br>Re<br>pr |

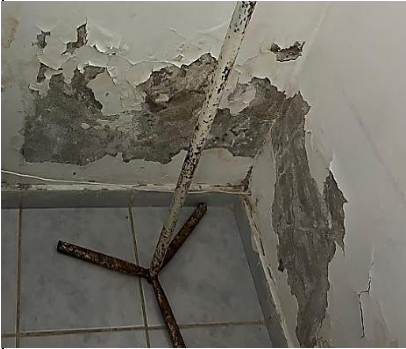
| Problema Patológico (Visual) | | Descrição por Análise Visual | Manifestação Patológica Detectada | Possível Diagnóstico | |
|---|---|---|---|---|---|
| 11 | | Presença de descascamento da pintura e da argamassa na parte inferior da parede. | Descascamento do revestimento.<br>Infiltração.<br>Eflorescência. | Provocado por ação da água que vem da parte externa, onde se infiltra e provoca a patologia. | Re<br>re<br>ve<br>fa<br><br>A<br>pr<br>po<br>ar |

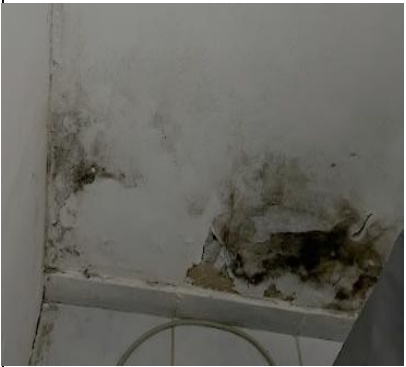
| Problema Patológico (Visual) | | Descrição por Análise Visual | Manifestação Patológica Detectada | Possível Diagnóstico | |
|---|---|---|---|---|---|
| 12 | | Mancha escuras com a presença de descascamento da pintura na parte inferior da parede. | Mofo.<br>Infiltração.<br>Bolor.<br>Descascamento do revestimento. | Infiltração por capilaridade ou má vedação de tubulações próximas.<br><br>Ambiente úmido e mal ventilado favorecendo o desenvolvimento de mofo. | Id<br>im<br>ou<br>tu<br><br>Re<br>co<br>tra<br>m |

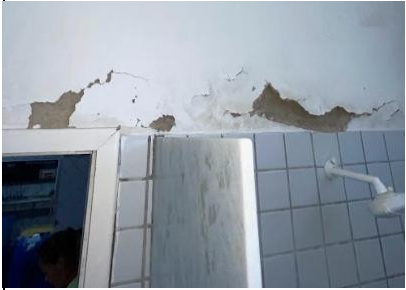
| Problema Patológico (Visual) | | Descrição por Análise Visual | Manifestação Patológica Detectada | Possível Diagnóstico | |
|---|---|---|---|---|---|
| 13 | | Descascamento dos revestimentos na parede acima do chuveiro.<br><br>Manchas de umidade. | Infiltração.<br><br>Descascamento do revestimento. | Infiltração por condensação gerada pela umidade do chuveiro. | R<br>re<br><br>C<br>in<br><br>V<br>ca |

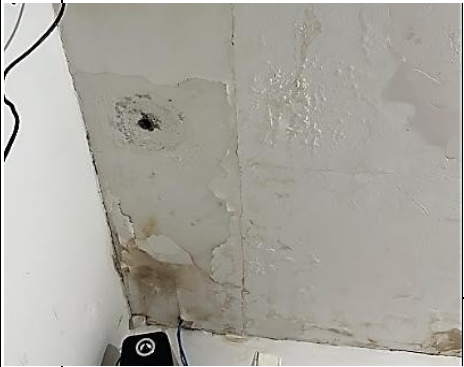
| Problema Patológico (Visual) | | Descrição por Análise Visual | Manifestação Patológica Detectada | Possível Diagnóstico | |
|---|---|---|---|---|---|
| | | Teto de sala todo deteriorado com a presença de manchas e problemas de umidade e abertura no teto. | Infiltração.<br><br>Bolor.<br><br>Descascamento do revestimento. | Problemas relacionado a infiltração vinda do telhado, onde a água da chuva passa pela abertura do teto. | C<br>va<br><br>R<br>re<br><br>R<br>ar |

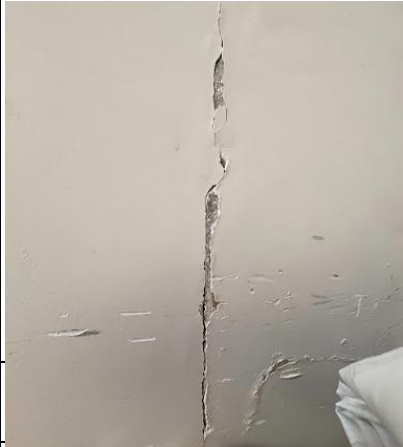
| Problema Patológico (Visual) | | Descrição por Análise Visual | Manifestação Patológica Detectada | Possível Diagnóstico | |
|---|---|---|---|---|---|
| 15 | | Abertura vertical no meio da parede. | Abertura. | Problema gerado por movimentação estrutural, por diferença de recalque no solo ou por falta de travamento da alvenaria. | V<br>ou<br>é<br>pr<br>tin<br>co<br>e |

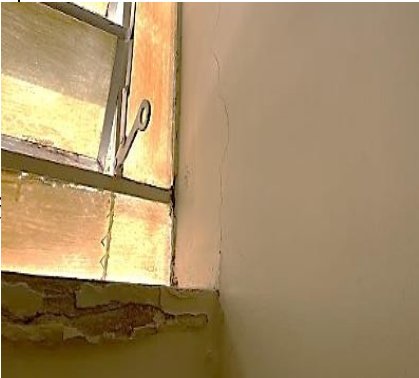
| Problema Patológico (Visual) | | Descrição por Análise Visual | Manifestação Patológica Detectada | Possível Diagnóstico | |
|---|---|---|---|---|---|
| 16 | | Aberturas verticais (superficial) e horizontais ao lado do peitoril da janela. | Abertura vertical e horizontal.<br><br>Descascamento do revestimento. | Abertura vertical causado pela má execução na camada da pintura.<br><br>Abertura horizontal provavelmente causado por movimentação diferencial. | Fa<br>pr<br>Co<br>di<br>A<br>es<br>Re |

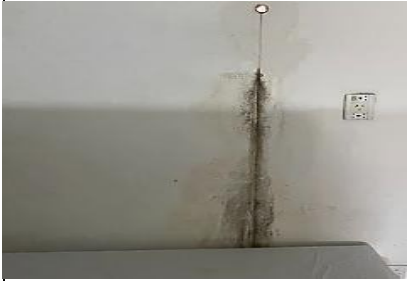
| Problema Patológico (Visual) | | Descrição por Análise Visual | Manifestação Patológica Detectada | Possível Diagnóstico | |
|---|---|---|---|---|---|
| 17 | | Abertura na parede com a presença de manchas escuras. | Infiltração.<br>Mofo.<br>Abertura. | Infiltração causada pela entrada de água na abertura da parede, provavelmente afetada pela água da chuva. | Fa<br>qu<br>re<br>re<br>ar |

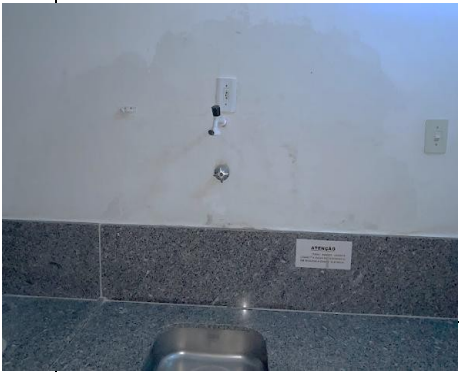
| Problema Patológico (Visual) | | Descrição por Análise Visual | Manifestação Patológica Detectada | Possível Diagnóstico | |
|---|---|---|---|---|---|
| | | Presença de umidade na parte superior da pia. | Infiltração.<br>Umidade excessiva.<br>Manchas de infiltração. | Infiltração derivada de falhas no encanamento. | A<br>en<br><br>A<br>hi |

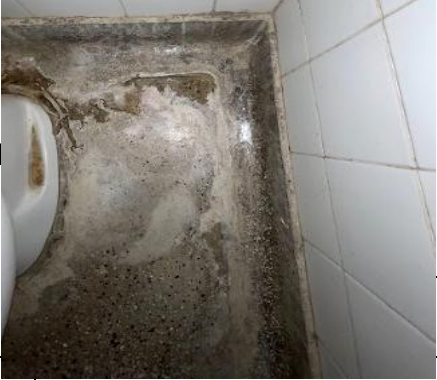
| Problema Patológico (Visual) | Descrição por Análise Visual | Manifestação Patológica Detectada | Possível Diagnóstico | |
|---|---|---|---|---|
| | Presença de mancha branca no piso do banheiro, ao lado do vaso sanitário, do quarto de internação. | Eflorescência. | Eflorescência causada por possível vazamento do vaso sanitário, resultando na cristalização dos resíduos salinos provenientes na água. | V<br>ve<br>ve<br><br>R<br>sa |

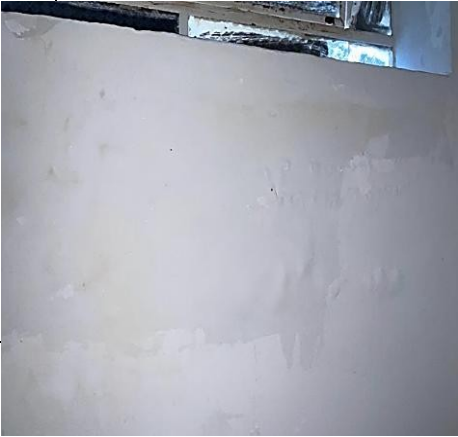
| Problema Patológico (Visual) | Descrição por Análise Visual | Manifestação Patológica Detectada | Possível Diagnóstico | |
|---|---|---|---|---|
| | Presença de infiltração e bolor na parede onde tem uma janela. | Infiltração por ação direta.<br><br>Bolor.<br><br>Manchas de infiltração. | Infiltração proveniente da ação da chuva na parede externa e/ou entrada da água por brechas na janela quebrada. | R<br>pr<br>in<br>do<br>co<br>bl |

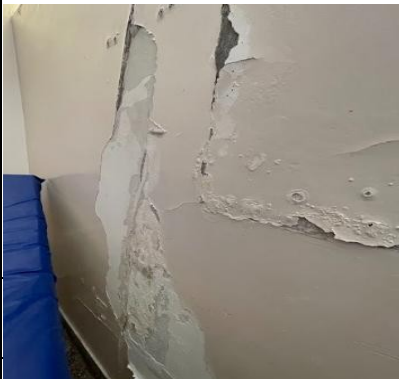
| Problema Patológico (Visual) | | Descrição por Análise Visual | Manifestação Patológica Detectada | Possível Diagnóstico | |
|---|---|---|---|---|---|
| 21 | | Descascamento do revestimento, juntamente com aberturas horizontais e verticais na parede. | Descascamento da pintura.<br><br>Bolor.<br><br>Abertura. | A cura incorreta do reboco. | Re<br><br>Re<br><br>ar |

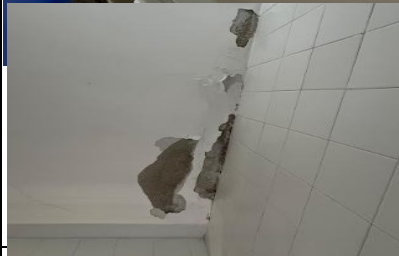
| Problema Patológico (Visual) | | Descrição por Análise Visual | Manifestação Patológica Detectada | Possível Diagnóstico | |
|---|---|---|---|---|---|
| 22 | | Teto de banheiro com problemas na pintura, onde é possível visualizar o concreto. | Descascamento do revestimento. | Ocasionado por problemas de infiltração por condensação da água do banheiro. | Re<br>re<br>de<br>V<br>e |

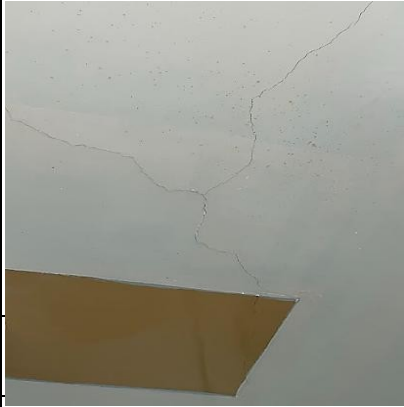
| Problema Patológico (Visual) | | Descrição por Análise Visual | Manifestação Patológica Detectada | Possível Diagnóstico | |
|---|---|---|---|---|---|
| 23 | | Abertura na cobertura de gesso no teto do quarto. | Abertura. | Abertura no gesso do teto causado por variação de temperatura no ambiente e /ou pancadas, como por exemplos batidas na porta. | A<br>qu<br>co<br>ve<br>ev<br>de<br>vi |

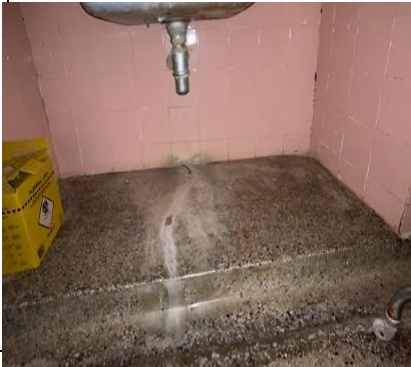
| Problema Patológico (Visual) | | Descrição por Análise Visual | Manifestação Patológica Detectada | Possível Diagnóstico | |
|---|---|---|---|---|---|
| 24 | | Presença de mancha branca embaixo de uma pia. | Eflorescência. | Problemas causados pela vedação do cano. | R<br>en<br>re<br>cr<br>pr |

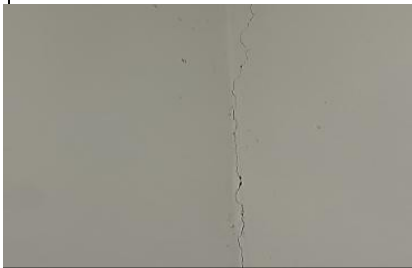
| Problema Patológico (Visual) | | Descrição por Análise Visual | Manifestação Patológica Detectada | Possível Diagnóstico | |
|---|---|---|---|---|---|
| 25 | | Abertura no encontro das paredes, indo do teto até o piso. | Abertura. | Problema relacionado a movimentação diferencial da fundação ou retração e dilatação térmica. | C<br>fa<br><br>C<br>fa<br>flo |

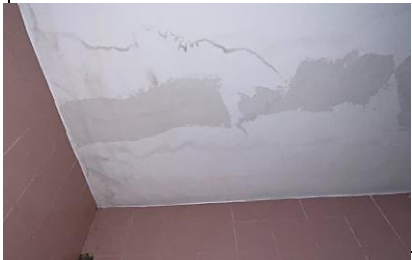
| Problema Patológico (Visual) | | Descrição por Análise Visual | Manifestação Patológica Detectada | Possível Diagnóstico | |
|---|---|---|---|---|---|
| 26 | | Manchas de infiltração na cobertura de gesso em um dos quartos. | Infiltração. | Problema ocasionado por aberturas no teto, onde a água das chuvas penetra no forro de gesso. | R<br><br>R<br>ge |

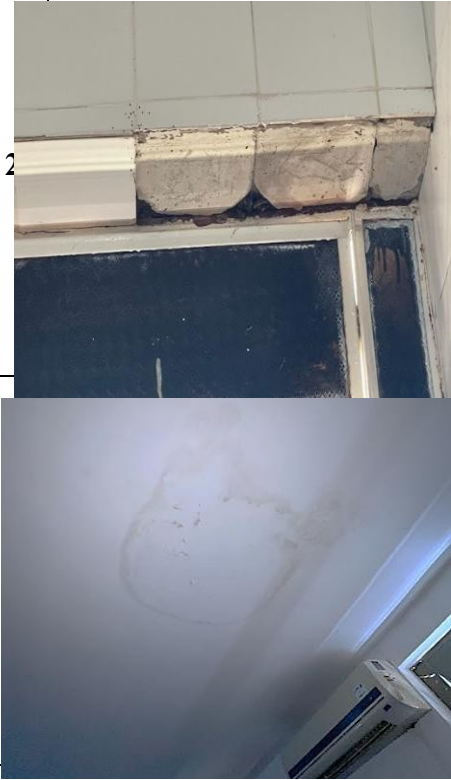
| Problema Patológico (Visual) | Descrição por Análise Visual | Manifestação Patológica Detectada | Possível Diagnóstico | |
|---|---|---|---|---|
| <div>2</div> | Descolamento do revestimento cerâmico acima da janela de um banheiro. | Descolamento do revestimento. | Descolamento do revestimento geralmente causado pela ação da umidade causada por condensação. | Re<br>ar<br>A<br>hi<br>Fa<br>a |

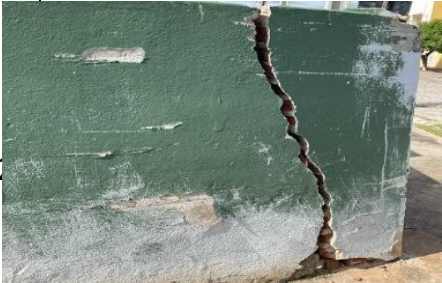
| Problema Patológico (Visual) | Descrição por Análise Visual | Manifestação Patológica Detectada | Possível Diagnóstico | |
|---|---|---|---|---|
| | Abertura na parede da entrada do hospital, onde pega a parede toda. | Abertura. | Recalque diferencial na fundação ou má compactação do solo. | In<br>gr<br>C<br>na<br>R |

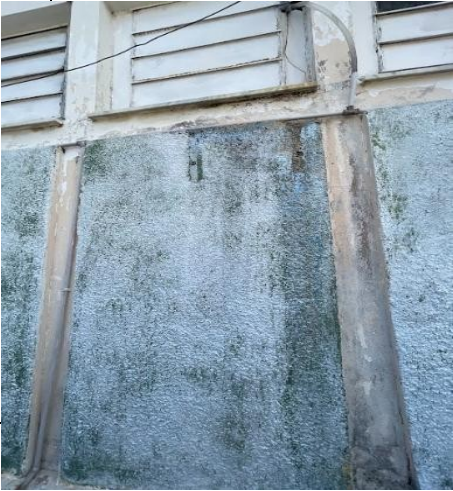
| Problema Patológico (Visual) | Descrição por Análise Visual | Manifestação Patológica Detectada | Possível Diagnóstico | |
|---|---|---|---|---|
| | Manchas escuras e descascamento da pintura da parede da parte externa. | Manchas escuras.<br>Mofo.<br>Descascamento da pintura. | Manchas provenientes da ação de agentes externos e do dreno do ar-condicionado. | C<br>in<br>da<br>Fa<br>da<br>re<br>e<br>ex |

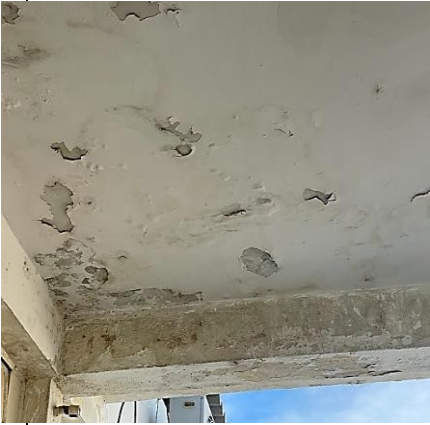
| Problema Patológico (Visual) | | Descrição por Análise Visual | Manifestação Patológica Detectada | Possível Diagnóstico | |
|---|---|---|---|---|---|
| 3 | | Presença de manchas escuras, bolores e descascamento da pintura no teto da entrada das ambulâncias. | Infiltração.<br><br>Descascamento da pintura.<br><br>Bolor. | Manifestações patológicas provenientes da umidade excessiva na cobertura, ocasionado quando há chuvas. | M<br>ev<br><br>C<br>a<br><br>R<br>co<br>ba<br>tin |

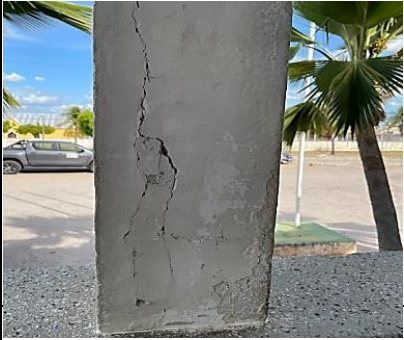
| Problema Patológico (Visual) | | Descrição por Análise Visual | Manifestação Patológica Detectada | Possível Diagnóstico | |
|---|---|---|---|---|---|
| 32 | | Abertura no pilar da fachada principal do prédio. | Abertura. | Abertura gerada por sobrecargas, movimentação térmica ou recalque diferencial do solo. | Se<br>pr<br>re<br>di<br><br>Se<br>fa<br>so |

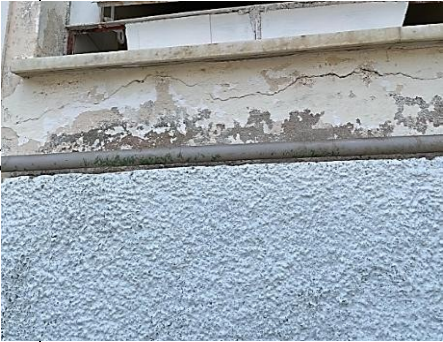
| Problema Patológico (Visual) | | Descrição por Análise Visual | Manifestação Patológica Detectada | Possível Diagnóstico | |
|---|---|---|---|---|---|
| 34 | | Abertura horizontal abaixo do peitoril da janela. | Abertura. | Abertura gerada por movimentação térmica e diferença de temperaturas. | Reparar a abertura. |

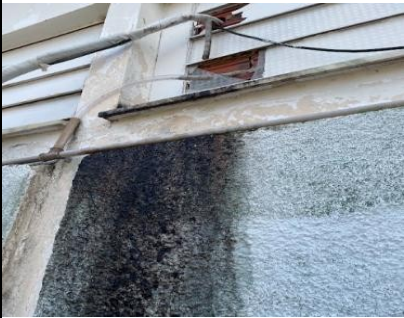
| Problema Patológico (Visual) | | Descrição por Análise Visual | Manifestação Patológica Detectada | Possível Diagnóstico | |
|---|---|---|---|---|---|
| 34 | | Mancha escura abaixo do dreno do ar-condicionado. | Infiltração. | Problema gerado pelo gotejamento constante de água do dreno do ar-condicionado sobre a superfície da parede. | Reparar o vazamento e a superfície afetada. |

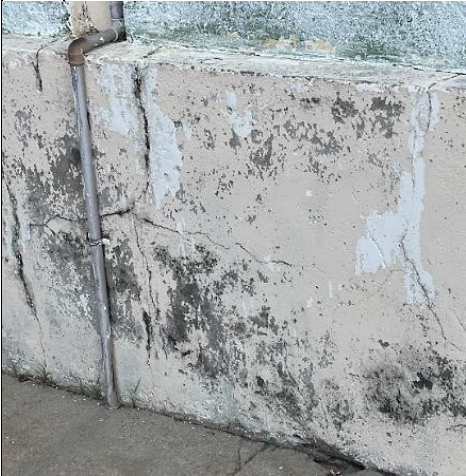
| Problema Patológico (Visual) | Descrição por Análise Visual | Manifestação Patológica Detectada | Possível Diagnóstico | |
|---|---|---|---|---|
| | Parte inferior da parede externa com a presença de manchas escuras e abertura. | Aberturas.<br>Mofo. | Mofo causado pela exposição a agentes externos.<br><br>Aberturas causada por ação de infiltração ou recalque diferencial no solo. | Re<br>re<br><br>A<br>m<br>an |

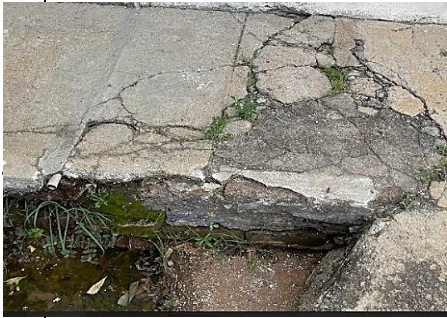
| Problema Patológico (Visual) | Descrição por Análise Visual | Manifestação Patológica Detectada | Possível Diagnóstico | |
|---|---|---|---|---|
| | Piso externo quebrado, juntamente com a presença de lodo. | Desgaste do concreto do solo.<br>Infiltração. | Problema relacionado a infiltração no solo, onde a água penetra no concreto próximo e faz com que o solo fique menos compactado. | Re<br>co<br>Re<br>a |

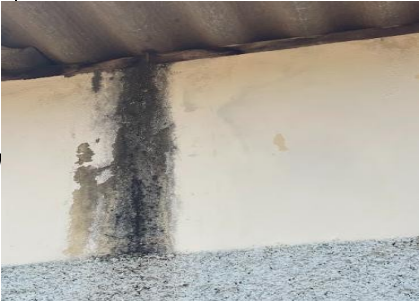
| Problema Patológico (Visual) | | Descrição por Análise Visual | Manifestação Patológica Detectada | Possível Diagnóstico | |
|---|---|---|---|---|---|
| 37 | | Parede com mancha escura na parte superior. | Mancha escura.<br>Infiltração.<br>Descascamento. | Manchas provenientes do vazamento da água da chuva na cobertura.<br><br>Degradação da pintura por agentes biológicos. | C<br>L<br>co<br><br>A<br>ar<br>ex |

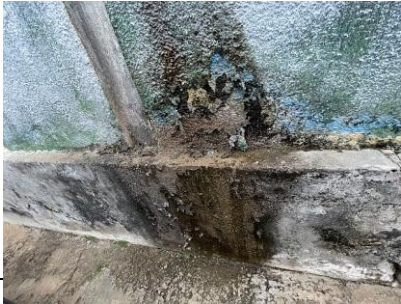
| Problema Patológico (Visual) | | Descrição por Análise Visual | Manifestação Patológica Detectada | Possível Diagnóstico | |
|---|---|---|---|---|---|
| 38 | | Manchas escuras de lodo, infiltrações, descascamentos e bolores abaixo do dreno do ar-condicionado. | Infiltração.<br>Bolor.<br>Descascamento do revestimento. | Problema gerado pelo gotejamento constante de água do dreno do ar-condicionado sobre a superfície da parede, resultando em umidade concentrada. | R<br>co<br>tu<br><br>L<br>im |

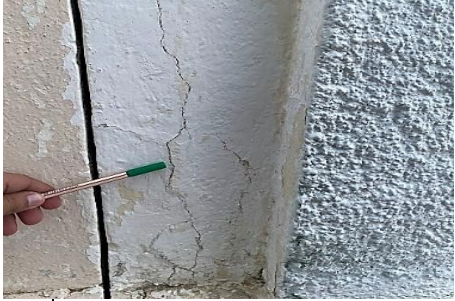
| Problema Patológico (Visual) | Descrição por Análise Visual | Manifestação Patológica Detectada | Possível Diagnóstico | |
|---|---|---|---|---|
| | Abertura na parede externa do prédio. | Abertura. | Abertura gerada por recalque diferencial. | Se<br>pr<br>re<br>di<br><br>Se<br>fa<br>so |

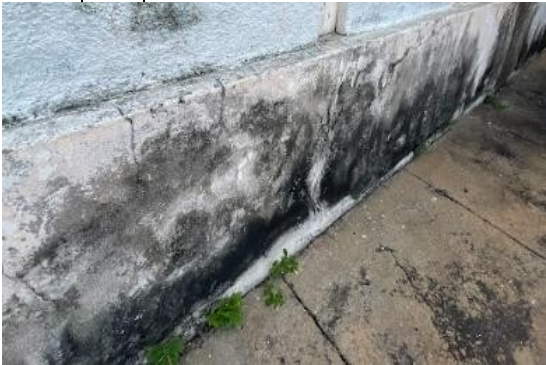
| Problema Patológico (Visual) | Descrição por Análise Visual | Manifestação Patológica Detectada | Possível Diagnóstico | |
|---|---|---|---|---|
| | Manchas escuras na parte inferior da parede. | Mofos.<br>Infiltração. | Problemas proveniente de agentes externos, como umidade causada pela água das chuvas. | Re<br>re<br><br>Re<br>m<br>an<br>co |

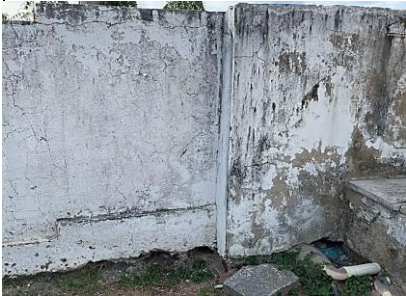
| Problema Patológico (Visual) | | Descrição por Análise Visual | Manifestação Patológica Detectada | Possível Diagnóstico | |
|---|---|---|---|---|---|
| 41 | | Presença de aberturas e manchas escuras, indo da parte de cima até abaixo na parede do muro do prédio. | Aberturas.<br>Mofos.<br>Descascamento do revestimento. | Problemas ocasionado pela ação direta das chuvas e do sol, onde o revestimento não é adequado para ambientes externos. | Li<br>A<br>in<br>A<br>ac |

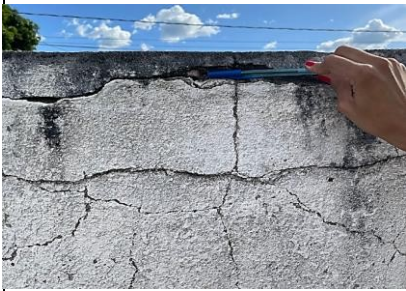
| Problema Patológico (Visual) | | Descrição por Análise Visual | Manifestação Patológica Detectada | Possível Diagnóstico | |
|---|---|---|---|---|---|
| 42 | | Presença de manchas escuras e de aberturas horizontais, verticais e inclinada na parede do muro do prédio. | Aberturas.<br>Mofo.<br>Bolor. | Aberturas geradas por ações externas e possível recalque diferencial e manchas originadas por ação da chuva e do sol. | A<br>os<br>Re<br>ar<br>an |

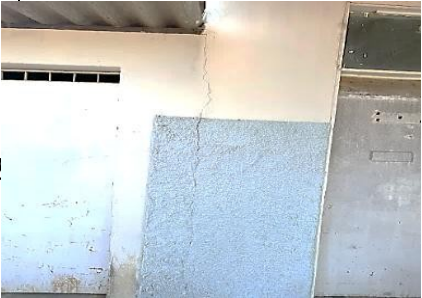
| Problema Patológico (Visual) | Descrição por Análise Visual | Manifestação Patológica Detectada | Possível Diagnóstico | |
|---|---|---|---|---|
| <div>43</div> | Abertura indo da parte superior até a parte de baixo da parede externa. | Abertura vertical. | Problema relacionado a recalque diferencial do solo ou falta de ligação entre as alvenarias. | Re<br>fu<br><br>Re<br>al |

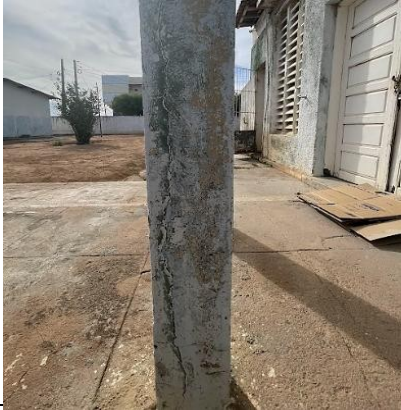
| Problema Patológico (Visual) | Descrição por Análise Visual | Manifestação Patológica Detectada | Possível Diagnóstico | |
|---|---|---|---|---|
| <div>44</div> | Abertura no pilar externo do prédio. A abertura corta todo o pilar. | Abertura vertical.<br><br>Descascamento do revestimento. | Exposição a agentes externos.<br><br>Possível carbonatação do concreto.<br><br>Possível excesso de carga atuando sobre o pilar. | Re<br>co<br><br>Re<br>ad<br><br>Se<br>fo |

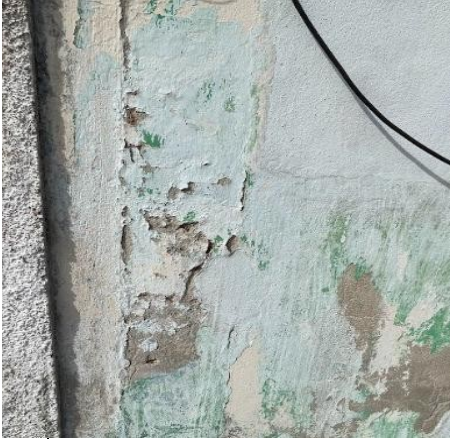
| Problema Patológico (Visual) | | Descrição por Análise Visual | Manifestação Patológica Detectada | Possível Diagnóstico | |
|---|---|---|---|---|---|
| 46 | | Desgaste do revestimento em parede externa. | Descascamento do revestimento.<br><br>Bolor. | O contato direto da parede com as ações externas causa as patologias. | Re<br>re<br><br>Re<br>m<br>ad<br>ex |

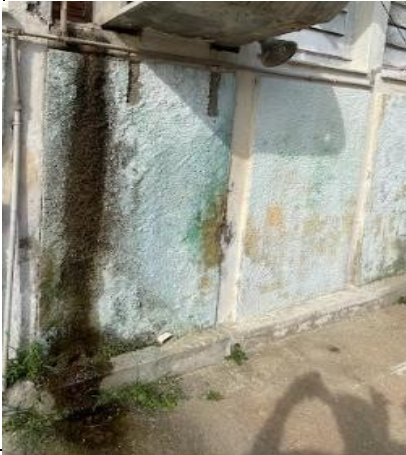
| Problema Patológico (Visual) | | Descrição por Análise Visual | Manifestação Patológica Detectada | Possível Diagnóstico | |
|---|---|---|---|---|---|
| 46 | | Presença de manchas escuras abaixo do dreno do ar-condicionado. | Infiltração. | Problema gerado pelo gotejamento constante de água do dreno do ar-condicionado sobre a superfície da parede, resultando em umidade concentrada e possível proliferação de fungos ou bolor. | Re<br>co<br>tu<br><br>Li<br>im<br><br>Re<br>m<br>ex |

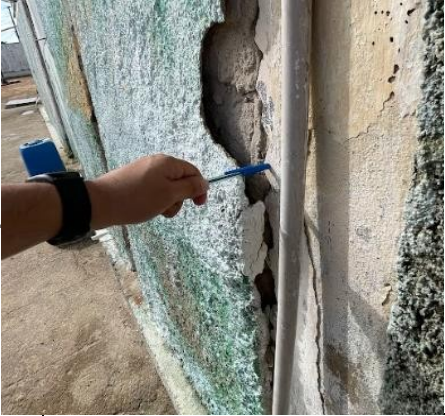
| Problema Patológico (Visual) | Descrição por Análise Visual | Manifestação Patológica Detectada | Possível Diagnóstico | |
|---|---|---|---|---|
| | Reboco da parede externa se descolando. | Descolamento do revestimento com mais de 1 cm de espessura.<br><br>Infiltração.<br><br>Bolor. | Parede externa com exposição direta à ação da água da chuva e ao sol, onde causa o afogamento do concreto e, consequentemente, o seu desprendimento.<br><br>A má qualidade do concreto utilizado. | Re<br>re<br>da<br><br>A<br>in<br>re<br>an |

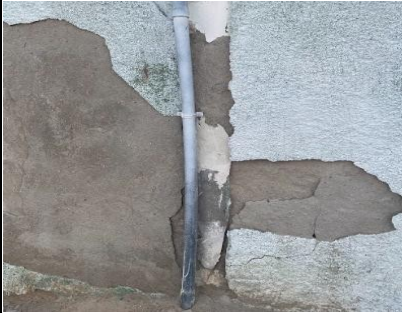
| Problema Patológico (Visual) | Descrição por Análise Visual | Manifestação Patológica Detectada | Possível Diagnóstico | |
|---|---|---|---|---|
| 48 | | Deterioração de parede externa, com o desprendimento dos revestimentos. | Descolamento do revestimento. | Problema causado pelo afogamento do concreto, resultante das ações externas. |

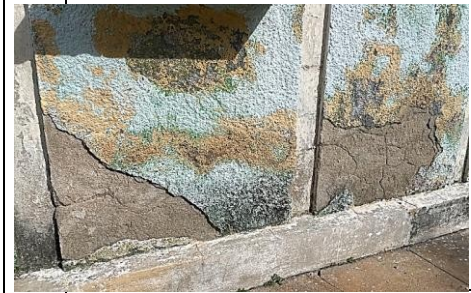
| Problema Patológico (Visual) | Descrição por Análise Visual | Manifestação Patológica Detectada | Possível Diagnóstico | |
|---|---|---|---|---|
| | Deterioração e manchas no revestimento. | Manchas de umidade.<br><br>Descolamento do revestimento. | Problemas relacionados a fatores externos, como ação da chuva e exposição direta ao sol. | Re<br>co<br><br>Re<br>m<br>ex |

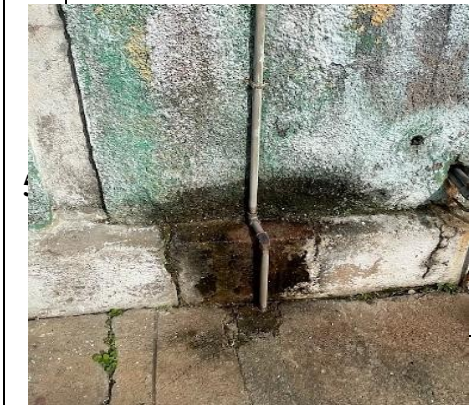
| Problema Patológico (Visual) | Descrição por Análise Visual | Manifestação Patológica Detectada | Possível Diagnóstico | |
|---|---|---|---|---|
| | Manchas escuras próximo a encanação exposta na área externa do prédio. | Infiltração. | Infiltração causada por vazamento na encanação exposta. | Re<br>en<br><br>Re<br>re<br><br>Re<br>ar<br>ar |

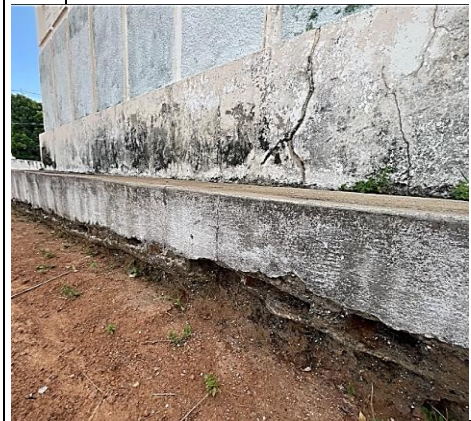
| Problema Patológico (Visual) | Descrição por Análise Visual | Manifestação Patológica Detectada | Possível Diagnóstico | |
|---|---|---|---|---|
| | Presença de manchas escuras e marcas de abertura na parte inferior da parede externa do prédio. | Mofos.<br>Infiltração.<br>Aberturas. | Problemas relacionado a infiltração por capilaridade, onde a água da chuva que se infiltra no solo penetra a estrutura por meio de pequenas aberturas, fazendo com que surjam problemas maiores. | Re<br>Fa<br>in<br>Re<br>m<br>an |

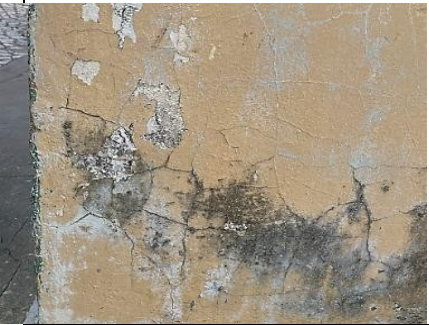
| Problema Patológico (Visual) | Descrição por Análise Visual | Manifestação Patológica Detectada | Possível Diagnóstico | |
|---|---|---|---|---|
| 5 | Desgaste do revestimento e pequenas aberturas em parede externa. | Aberturas.<br>Descascamento da pintura externa.<br>Mofo. | Problemas relacionado a exposição direta ao sol e a ação da chuva, onde o revestimento não foi feito com materiais adequados. | Re<br>re<br>A<br>ac |
