## LEVANTAMENTO DE PATOLOGIAS: ESTUDO DE CASO EM ESCOLA PÚBLICA DE ENSINO FUNDAMENTAL EM ITAÍÇABA – CE

O estudo foi realizado na Escola de Ensino Fundamental Dulcinea Gomes Diniz, localizada no município de Itaíba, no estado do Ceará, no período entre os meses de fevereiro e julho de 2025. Essa escola foi escolhida por representar a realidade muitas escolas públicas do interior do Nordeste brasileiro, caracterizadas por construções antigas, ausência de manutenção preventiva e sinais evidentes de degradação física.

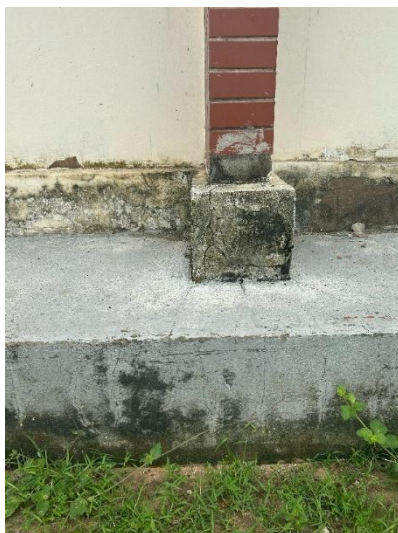
Durante a vistoria, constatou-se a presença de fissuras lineares no baldrame e trincas verticais em um pilar de sustentação. A análise pela matriz GUT indicou gravidade média, urgência baixa e tendência de evolução lenta, sugerindo possível origem em recalques diferenciais ou falhas de execução na fundação. Para uma possível solução, inspeção detalhada do sistema de fundações, não sendo detectada instabilidade estrutural, selamento das fissuras com argamassa de retração compensada e aplicação de revestimento flexível de proteção superficial. Caso haja comprometimento do solo, recomenda-se reforço por micro estacas. Essa solução está alinhada ao princípio de intervenção preventiva defendido por [16], que sugere a injeção de resina epóxi para restauração estrutural, porém aqui ampliei para incluir a avaliação global da fundação.

Figura 1 - Fissuras e Trincas (Autoria própria, 2025).

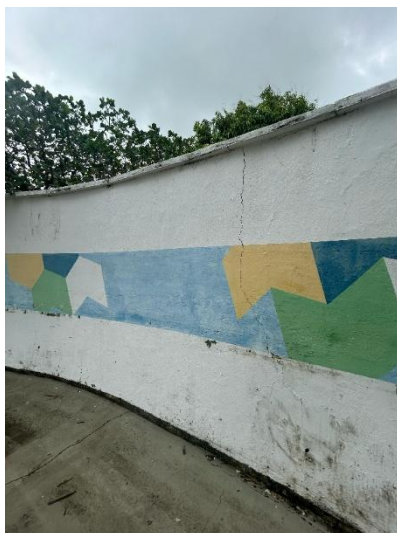
Na Figura 2, ao analisar as paredes externas, observou-se infiltração concentrada agravada pela presença de fissuras verticais. A matriz GUT classificou como gravidade média e tendência de evolução acelerada, considerando o efeito cumulativo da umidade. A solução que proponho inicia pela eliminação da origem da infiltração, com revisão e, se necessário, substituição de elementos de impermeabilização; aplicação de argamassa polimérica flexível sobre as áreas afetadas; e finalização com pintura acrílica elastomérica. Para evitar reincidência, sugiro instalação de pingadeiras e beirais para afastar o escoamento superficial da alvenaria. Segundo, [16] recomenda barreira química hidrofugante por capilaridade, método eficaz que também pode ser associado à proposta descrita para potencializar o desempenho.

Figura 2 - Fissura e Infiltração (Autoria própria, 2025)

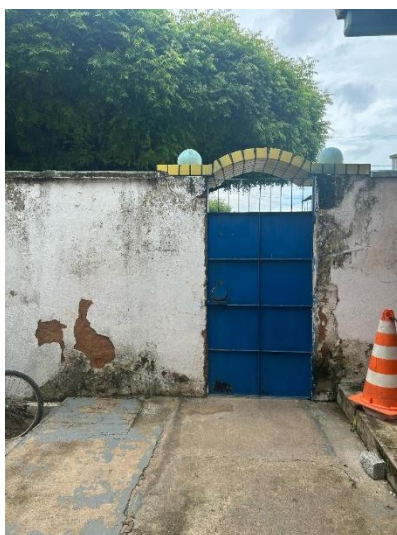
Na Figura 3, mostra as patologias em área de circulação intensa, identificou-se infiltração persistente associada a descascamento da pintura e fissuras múltiplas, resultando em classificação de criticidade moderada pela matriz GUT. A solução indicada envolve a remoção do revestimento deteriorado, correção das fissuras com argamassa de alto desempenho e aplicação de sistema de pintura em múltiplas camadas, composto por selador acrílico e tinta elastomérica com proteção contra intempéries. Adicionalmente, será necessária a correção do sistema de drenagem pluvial próximo, de modo a eliminar a fonte de umidade. A proposta converge com a abordagem de [16] na utilização de materiais de alta durabilidade, diferenciando-se pelo reforço no sistema de drenagem como medida preventiva.

Figura 3– Infiltração; Descascamento da pintura e trincas; (Autoria própria, 2025).

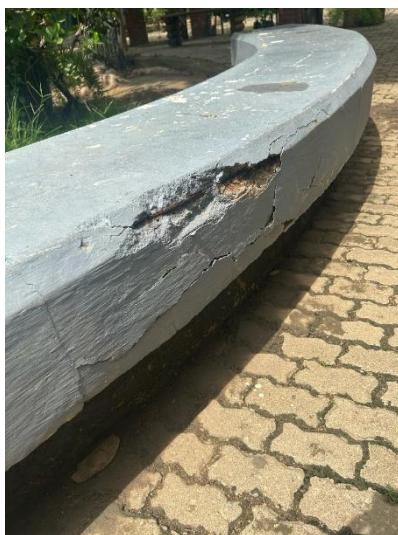
Na Figura 4, mostra um banco de concreto armado localizado na área central da escola, observou-se corrosão avançada da armadura, evidenciada por fissuras, manchas de oxidação e desprendimento do cobrimento. A matriz GUT apontou criticidade elevada devido ao risco físico aos usuários. A solução proposta contempla a remoção do concreto deteriorado, limpeza das barras de aço com jato abrasivo, aplicação de passivador anticorrosivo e recomposição com microconcreto aditivado. Após a cura, será aplicado revestimento protetor de poliuretano, resistente à abrasão e umidade. Essa intervenção é compatível com as diretrizes de [16] para recomposição e

Figura 4— Corrosão de armadura em concreto armado (Autoria própria, 2025).

proteção, com o diferencial de empregar um sistema de acabamento de alta resistência mecânica para maior durabilidade.

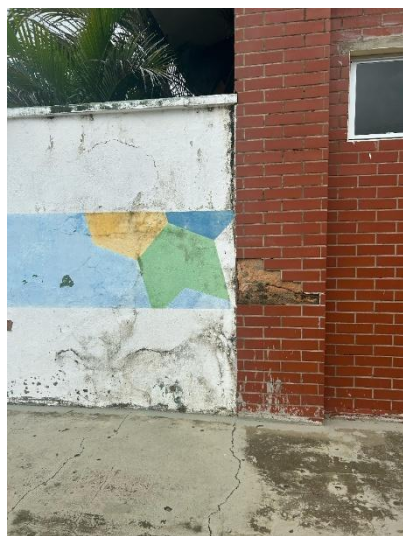
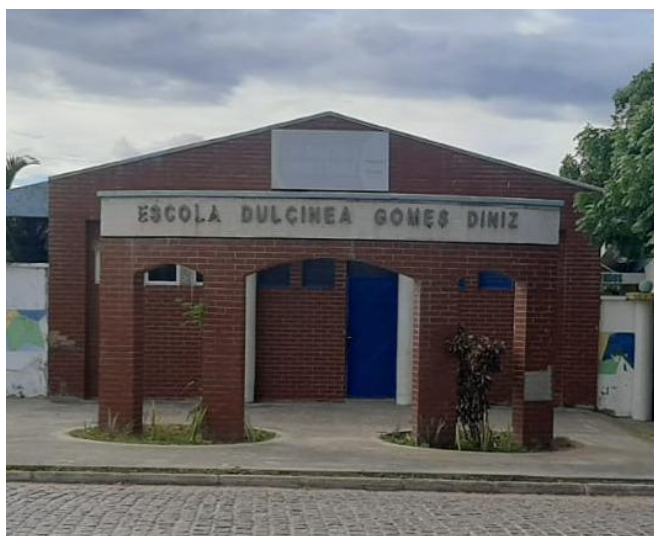
Na Figura 5, encontra-se a fachada principal, detectou-se deslocamento de peças cerâmicas e trincas associadas, situação que a matriz GUT classificou como de gravidade média a alta, com tendência de agravamento em médio prazo. A solução que poderia ser adotada seria a remoção completa do revestimento comprometido, preparo da base com jateamento de água de alta pressão, aplicação de ponte de aderência sintética e reassentamento com argamassa colante tipo ACIII. O rejuntamento será executado com material flexível e, para complementar, será aplicado hidrofugante incolor, minimizando a absorção de água. Embora similar ao recomendado por [16], o método proposto reforça a etapa de aderência e acrescenta uma barreira protetora adicional para prolongar a vida útil do revestimento.

Figura 5 – Descascamento do revestimento e trincas; (Autoria própria, 2025).
