UNIVERSIDADE FEDERAL RURAL DO SEMI-ÁRIDO  
CENTRO MULTIDISCIPLINAR DE PAU DOS FERROS  
BACHARELADO INTERDISCIPLINAR EM CIÊNCIA E TECNOLOGIA

**MANIFESTAÇÕES PATOLÓGICAS EM EDIFICAÇÕES RESIDENCIAIS EM  
SOUSA-PB**

Monografia apresentada a Universidade Federal Rural do Semi-Árido como requisito para obtenção do título de Bacharel em Interdisciplinar em Ciência e Tecnologia.

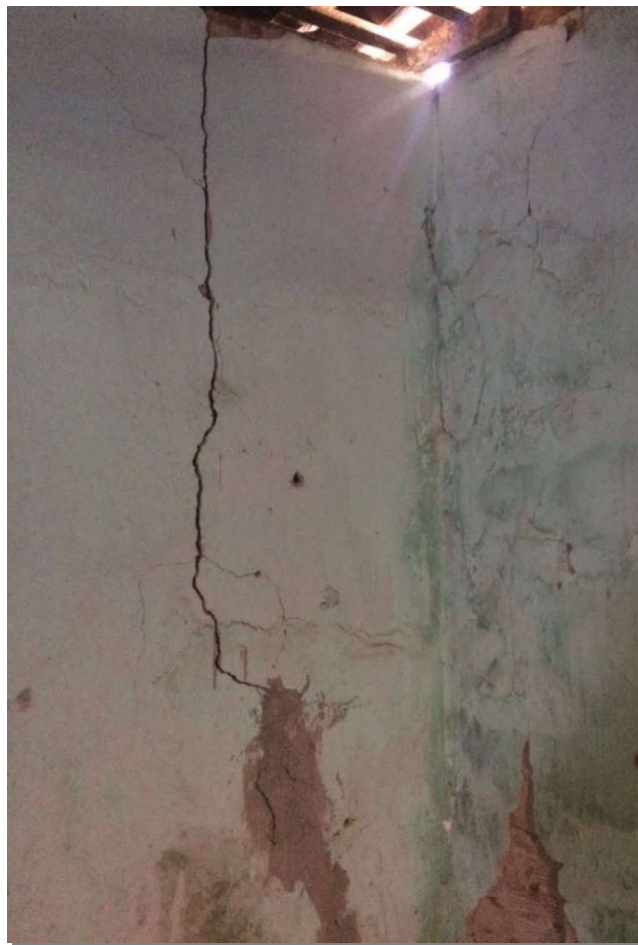
**Figura 11 - Exemplo de rachadura**

Na casa 6, tem-se a mesma situação que na casa 2, em que há rachaduras que são provenientes de uma casa sem fundação, e que os blocos cerâmicos foram assentados acima do solo em que não teve fundação ou compactação, assim gerando futuras rachaduras como se mostra a situação da residência na Figura 11.

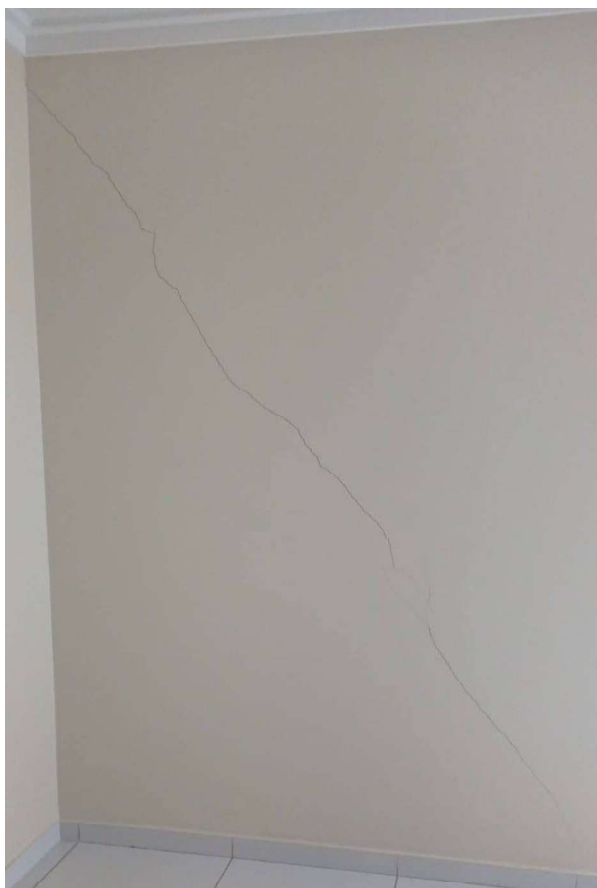
**Figura 12- Exemplo de fissura**

Por último a casa 8, a mais nova construída dentre as outras, por ser a mais nova houve um melhor planejamento de projeto e uma mão de obra melhor em relação as outras, mas com pouco tempo da sua construção houve um recalque do solo, gerando uma fissura com ângulo de 45° em relação ao pilar, como está indicado na Figura 12.

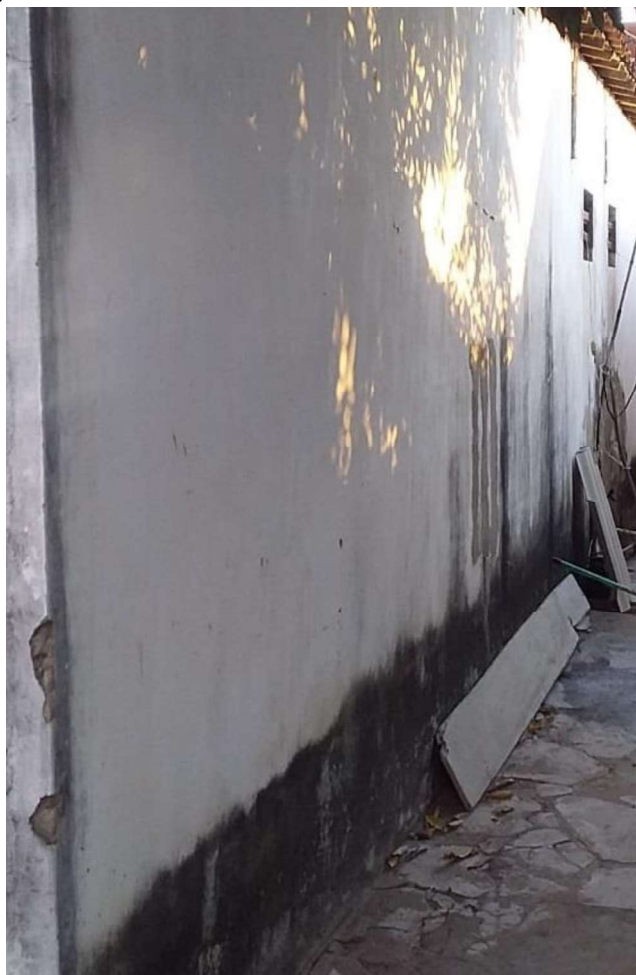
**Figura 13 - Infiltração da casa 1**

As casas citadas com infiltração, consta a infiltração por ação capilar, mostrando que a água do solo é penetrada pela alvenaria causando manchas.

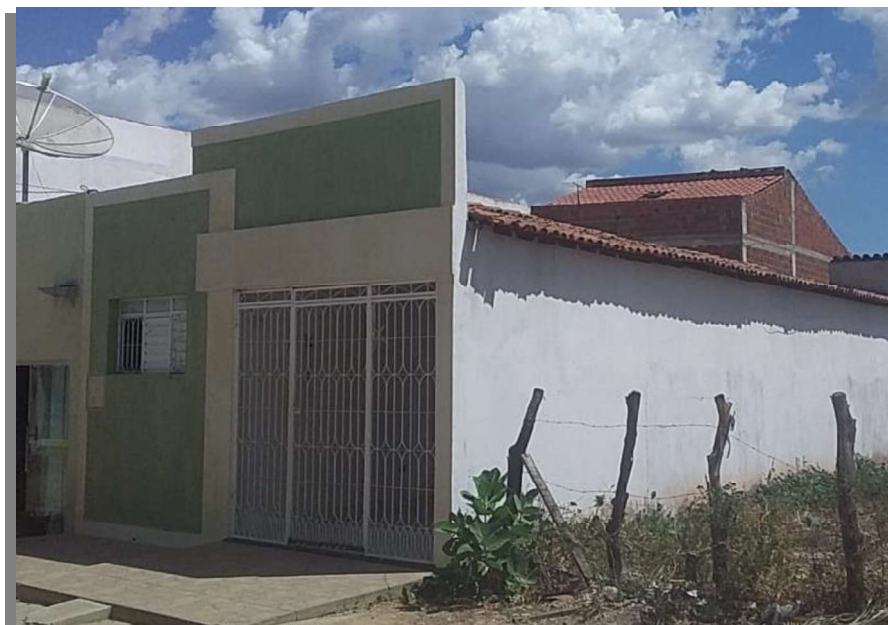
**Figura 14 - Casa 4**

As casas 4 e 8 tem uma diferença em comum das outras, em que a casa de número 4 tem um tipo de acabamento reforçado na fachada e de acabamento na lateral há somente uma demão de tinta, recém pintado como mostra a Figura 14. Já a casa de número 8, tem o padrão de acabamento de placas cerâmicas na fachada frontal, já nas fachadas laterais tem somente o revestimento da camada de reboco, não havendo a aplicação de tintas.

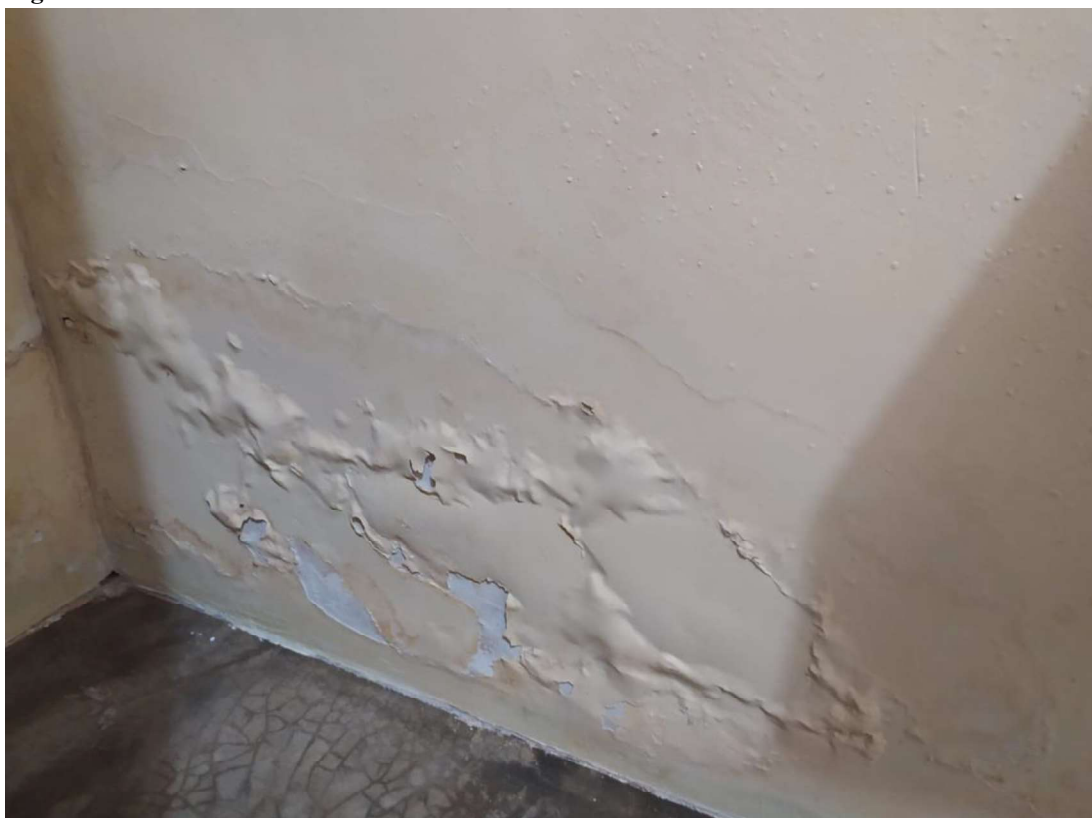
Figura 16 - Bolhas na casa 7

As casas 1 e 7 são as que realmente aparecem as bolhas, mostrando que essas casas foram as mais afetadas com problemas de umidade, revelando que as paredes não havia a proteção do solo, assim fazendo que aparecessem as bolhas de ar sobre as tintas como aparece na Figura 16.
