**MANIFESTAÇÕES PATOLÓGICAS EM FACHADAS COM REVESTIMENTOS  
CERÂMICOS – ESTUDO DE CASO DE EDIFÍCIOS MULTIFAMILIARES NO  
MUNICÍPIO DE CAICÓ/RN**

Trabalho Final de Graduação apresentado a  
Universidade Federal Rural do Semi-Árido  
como requisito para obtenção do título de  
Bacharel em Engenharia Civil.

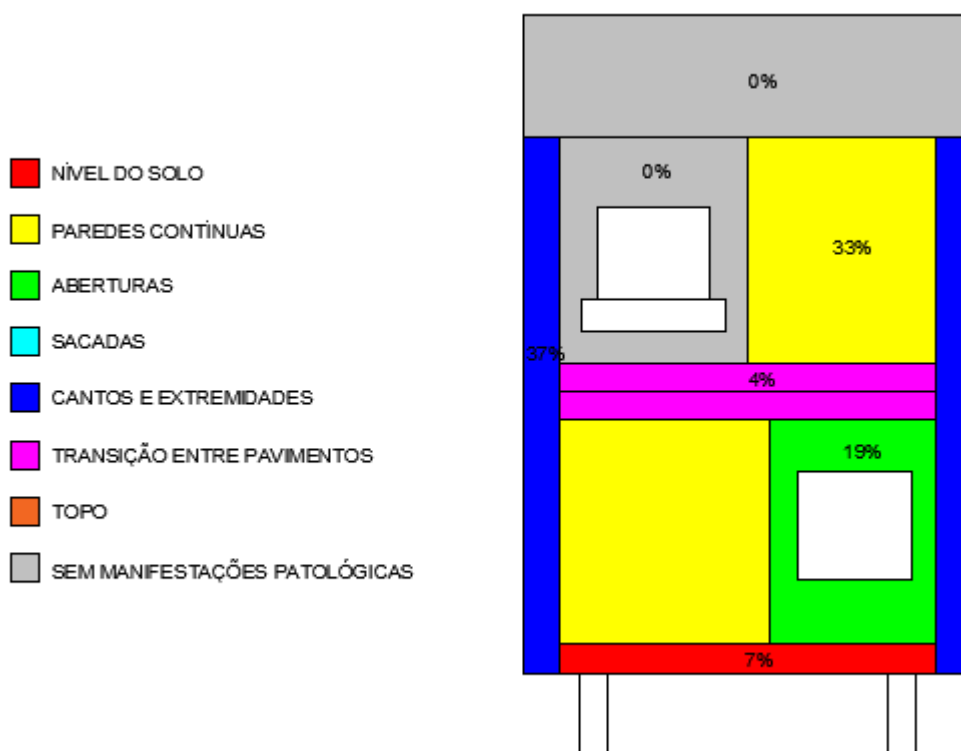
Figura 26 – Mapa de incidência das manifestações patológicas da fachada do Edifício Liberdade

Nesse caso, percebe-se que a maior incidência de manifestações patológicas se encontrou na região do cantos e extremidades, com um percentual de 37%. Em seguida, a segunda região que apresentou um significativo número de manifestações foi a região das paredes contínuas com um percentual de 33%. O mapa de incidência dessa edificação e os percentuais foram apresentados na Figura 26.

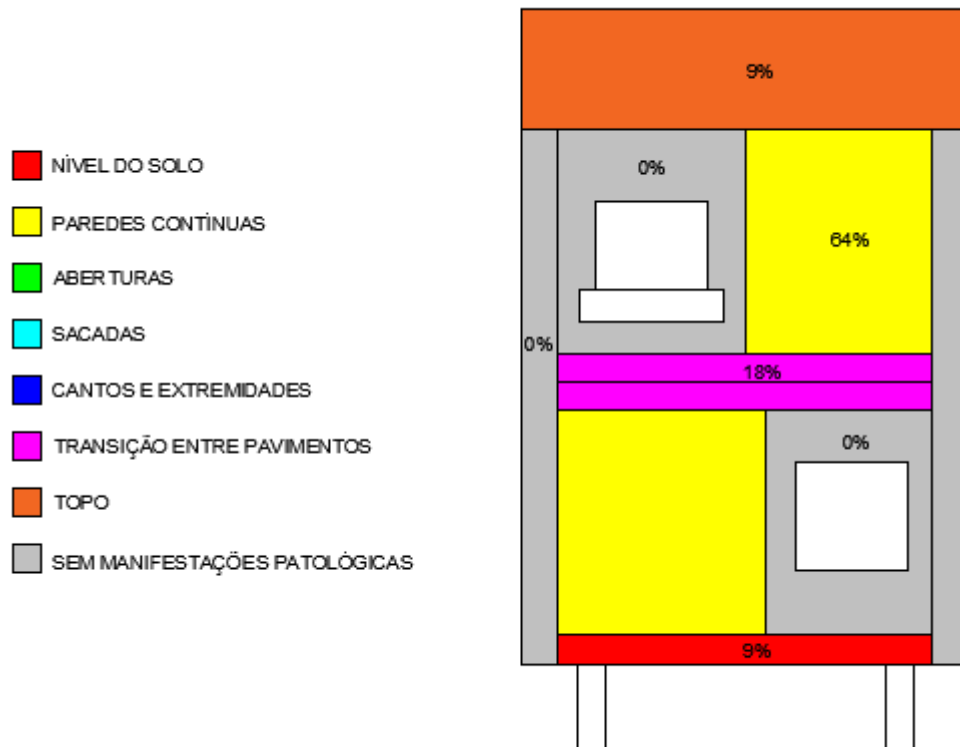
Figura 32 - Mapa de incidência das manifestações patológicas do Condomínio Varandas do Seridó

Nesse caso, percebe-se que a maior incidência de manifestações patológicas se encontrou na região das paredes contínuas com percentual de 64%. Os deslocamentos/desplacamentos foram as manifestações que possuem maior número na edificação. Os percentuais foram apresentados na Figura 32.

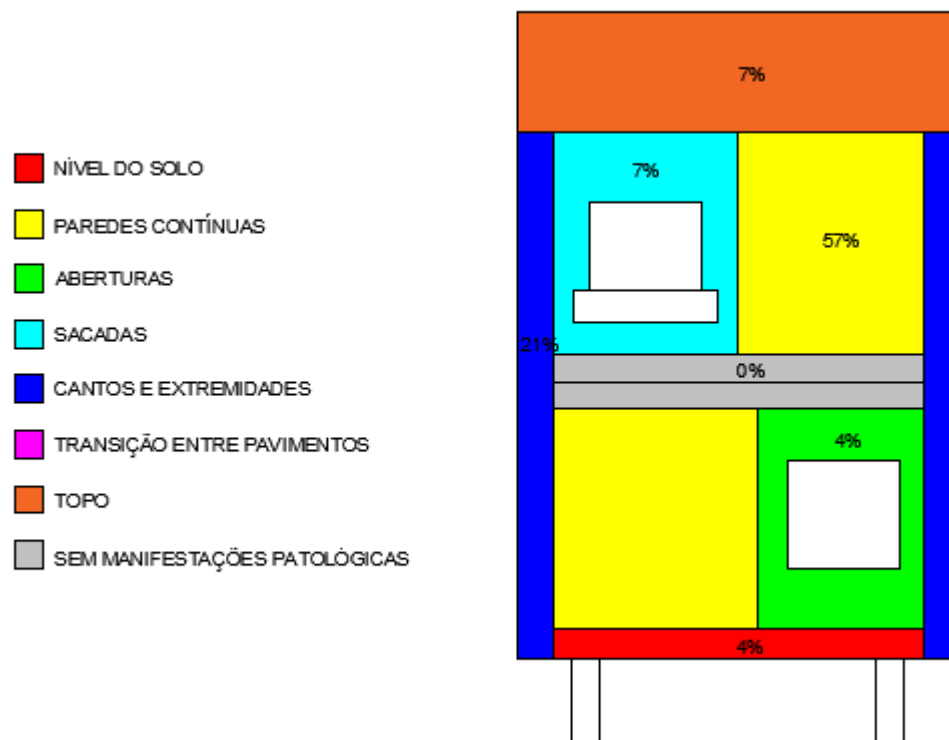
Figura 38 - Mapa de incidência das manifestações patológicas do Condomínio Residencial Flor de Cactus

Nesse caso, percebe-se que a maior incidência de manifestações patológicas se encontrou na região das paredes contínuas com percentual de 57%, logo em seguida, com 21%, a região dos cantos e extremidades. Os deslocamentos/desplacamentos foram as manifestações que possuem maior número na edificação. Os percentuais de cada região da fachada foram apresentados na Figura 38.

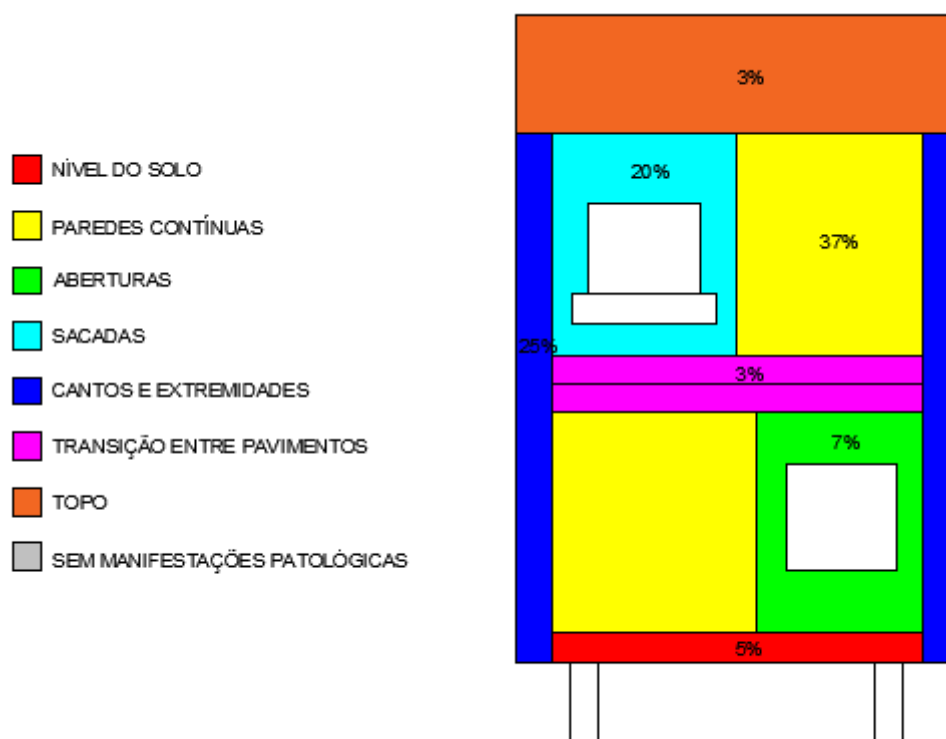
Figura 39 - Mapa de incidência das manifestações patológicas gerais das 4 edificações selecionadas para estudo

A segunda região mais vulnerável a ocorrência de manifestações patológicas e possuindo o um índice de aproximadamente 25% foi a região dos cantos e extremidades, como mostra a Figura 39 da representação esquematizada da fachada global.

Após análises e vistorias realizadas, de forma geral, as manifestações patológicas detectadas foram: Manchas, Eflorescência, Deslocamento e Fissuras. Essas manifestações estão distribuídas em diferentes regiões e as que se destacaram com maior índice de surgimento de manifestações foram os cantos, extremidades e as paredes contínuas, como mostrado na Análise Global e na Figura 39.
