**APLICAÇÃO DA MATRIZ GUT PARA CLASSIFICAÇÃO DAS  
MANIFESTAÇÕES PATOLÓGICAS EM ESCOLAS ESTADUAIS DE BARÃO DE  
GRAJAÚ-MA**

Trabalho de conclusão de curso apresentado a  
Universidade Federal Rural do Semi-Árido,  
como requisito para a obtenção do título de  
Bacharel em Ciência e Tecnologia.

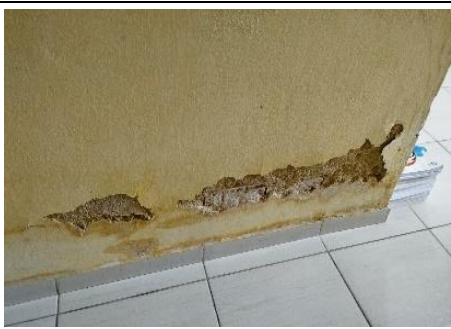
| <b>MANIFESTAÇÕES PATOLÓGICAS</b> | | | <b>G</b> | <b>U</b> | <b>T</b> | <b>P:<br/>GxUxT</b> |
|---|---|---|---|---|---|---|
| <b>1</b> | | <b>DESCASCAMENTO DO REVESTIMENTO</b><br><b>DESPLACAMENTO DO REVESTIMENTO</b><br><b>EFLORESCÊNCIA</b><br><b>MANCHAS/BOLOR</b> | <b>5</b> | <b>4</b> | <b>6</b> | <b>120</b> |

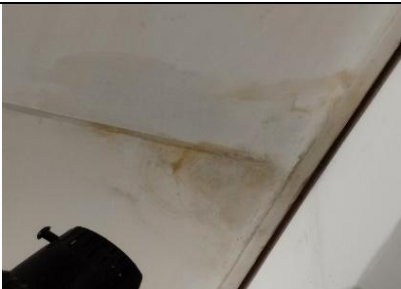
| <b>MANIFESTAÇÕES PATOLÓGICAS</b> | | | <b>G</b> | <b>U</b> | <b>T</b> | <b>P:<br/>GxUxT</b> |
|---|---|---|---|---|---|---|
| <b>2</b> | | <b>INFILTRAÇÃO</b><br><b>MANCHAS/BOLOR</b> | <b>6</b> | <b>6</b> | <b>7</b> | <b>252</b> |

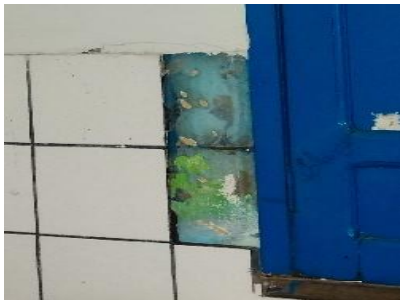
| 3 | | <b>DESPLACAMENTO DO REVESTIMENTO</b> | 3 | 2 | 3 | <b>18</b> |

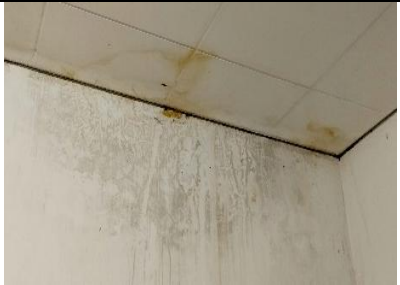
| 4 | | <b>INFILTRAÇÃO<br/>MANCHAS/BOLOR</b> | 8 | 9 | 8 | <b>576</b> |

| ITEM | MANIFESTAÇÃO PATOLÓGICA | G | U | T | P<br>(G*U*T) | NÍVEL DE CRITICIDADE |
|---|---|---|---|---|---|---|
| 4 | INFILTRAÇÃO<br>MANCHAS/BOLOR | 8 | 9 | 8 | 576 | 1° |

A infiltração com manchas e bolor no forro, observada no item 4, representa a manifestação patológica mais crítica, com uma pontuação de 576. Este problema indica um risco iminente à estrutura e à saúde dos ocupantes. A gravidade 8 é atribuída à situação devido ao risco de ferimentos decorrentes do desprendimento do forro, além do

impacto negativo na saúde causado pelo bolor. O problema também apresenta um alto impacto financeiro, pois, embora os danos sejam reparáveis, o custo de reparação será considerável. A urgência 9 é total, pois a infiltração já está em andamento e exige ação imediata para evitar danos maiores à estrutura da escola e comprometer a segurança dos alunos. Em casos mais graves, pode ser necessária a interdição da sala afetada, com o intuito de prevenir riscos como o colapso do forro e a propagação dos danos para outras áreas. A tendência 8 também é alta, pois, sem correção, o problema se agravará rapidamente, com maior propagação da infiltração e danos adicionais à estrutura e à qualidade do ar. Durante períodos de chuvas, o problema tende a se intensificar, uma vez que a água entra com mais facilidade, acelerando a degradação dos materiais e o crescimento do bolor. Isso pode resultar em uma cadeia de manifestações patológicas, agravando a situação da estrutura e aumentando os riscos à saúde dos ocupantes.

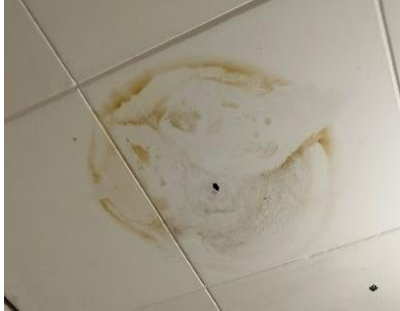
| 5 | | <b>INFILTRAÇÃO<br/>MANCHAS/BOLOR</b> | 6 | 7 | 8 | <b>336</b> |

| ITEM | MANIFESTAÇÃO PATOLÓGICA | G | U | T | P<br>(G*U*T) | NÍVEL DE CRITICIDADE |
|---|---|---|---|---|---|---|
| 5 | INFILTRAÇÃO<br>MANCHAS/BOLOR | 6 | 7 | 8 | 336 | 3° |

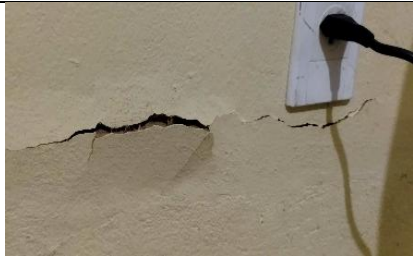
| 6 | | <b>DESCASCAMENTO DO REVESTIMENTO</b> | 2 | 2 | 3 | <b>12</b> |

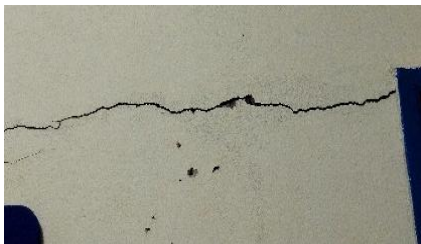
| 7 | | <b>RACHADURA</b> | 7 | 6 | 6 | <b>252</b> |

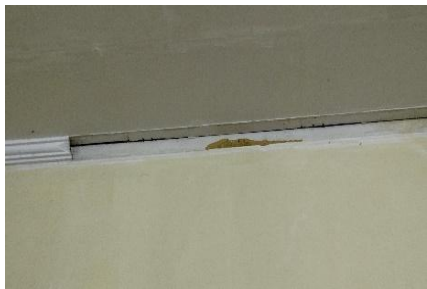
| 8 | | <b>DESPLACAMENTO DO REVESTIMENTO</b> | 5 | 4 | 4 | <b>80</b> |

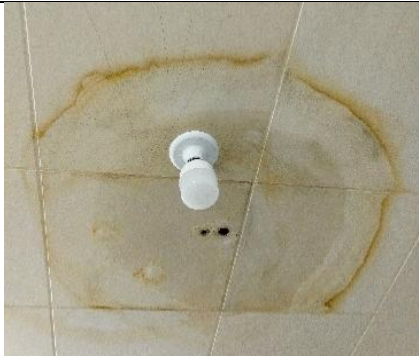
| 9 | | <b>INFILTRAÇÃO<br/>MANCHAS/BOLOR</b> | 7 | 8 | 9 | <b>504</b> |

| ITEM | MANIFESTAÇÃO PATOLÓGICA | G | U | T | P<br>(G*U*T) | NÍVEL DE CRITICIDADE |
|---|---|---|---|---|---|---|
| 9 | INFILTRAÇÃO<br>MANCHAS/BOLOR | 7 | 8 | 9 | 504 | 2° |

O item 9 está localizado em uma sala de aula e apresenta risco de queda do forro devido a infiltrações que resultaram em manchas e bolor em várias áreas, comprometendo sua estrutura e tornando-o ainda mais fragilizado. Esse problema está presente em quase todas as salas da escola, exigindo uma intervenção preventiva. Além disso, a infiltração no ponto de instalação da lâmpada, com pontuação de 504, é uma manifestação patológica crítica, representando alto risco de curto-circuito ou incêndio, além de impactos na saúde devido ao bolor. A gravidade 8 indica grande risco de ferimentos, enquanto a urgência 8 demonstra que a situação pode piorar rapidamente, afetando a rede elétrica e aumentando o perigo para os ocupantes. Com tendência 9, total, a infiltração pode comprometer a estrutura elétrica e o conforto dos usuários, tornando a intervenção imediata essencial para evitar danos maiores à segurança e à integridade do local.

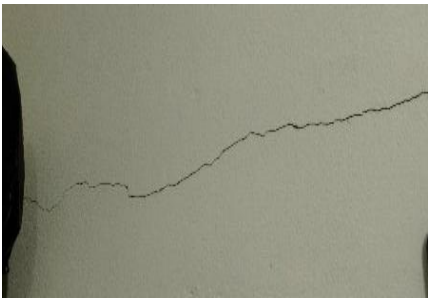
| 10 | | <b>TRINCA</b> | 4 | 5 | 5 | <b>100</b> |

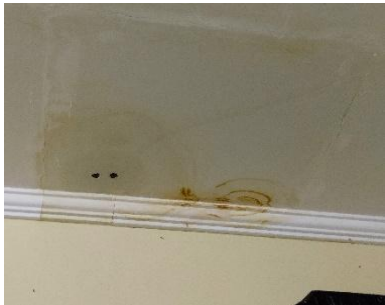
| 11 | | <b>FISSURA<br/>INFILTRAÇÃO<br/>MANCHAS/BOLOR</b> | 6 | 6 | 7 | <b>252</b> |

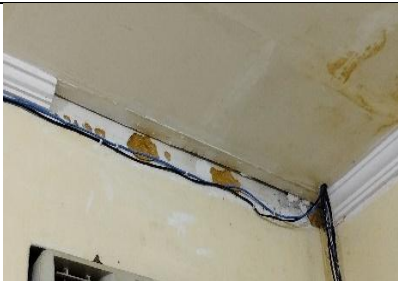
| 12 | | <b>DESPLACAMENTO DO<br/>REVESTIMENTO<br/>INFILTRAÇÃO<br/>MANCHAS/BOLOR</b> | 7 | 6 | 7 | <b>294</b> |

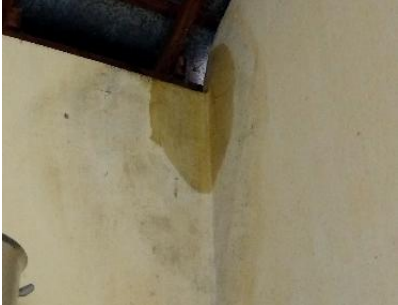
| 13 | | <b>INFILTRAÇÃO<br/>MANCHAS/BOLOR</b> | 4 | 4 | 5 | <b>80</b> |

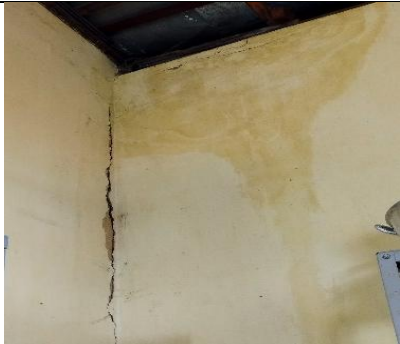
| 14 | | INFILTRAÇÃO<br>MANCHAS/BOLOR<br>RACHADURA | 6 | 5 | 6 | 180 |

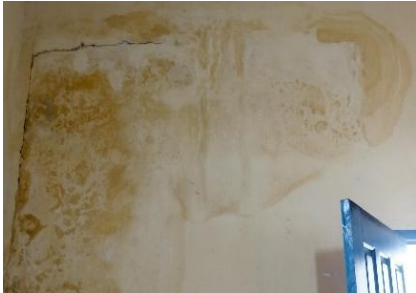
| 15 | | INFILTRAÇÃO<br>MANCHAS/BOLOR<br>TRINCA | 5 | 5 | 6 | 150 |

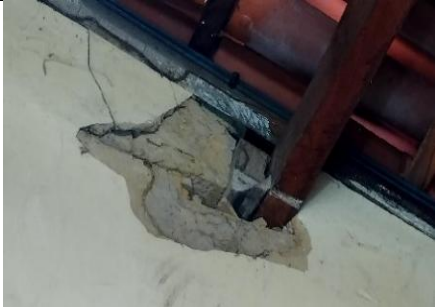
| 16 | | DESPLACAMENTO DO<br>REVESTIMENTO<br>RACHADURA | 7 | 6 | 6 | 252 |

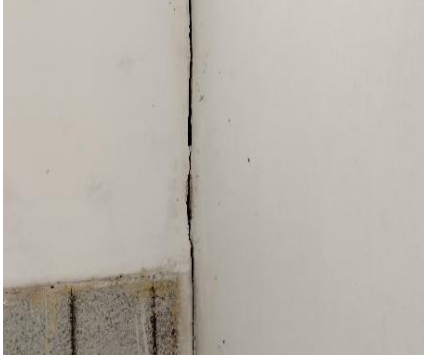
| 17 | | RACHADURA | 5 | 4 | 5 | 100 |

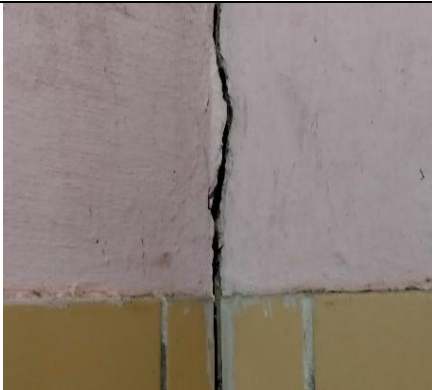
| 18 | | RACHADURA | 5 | 4 | 5 | 100 |

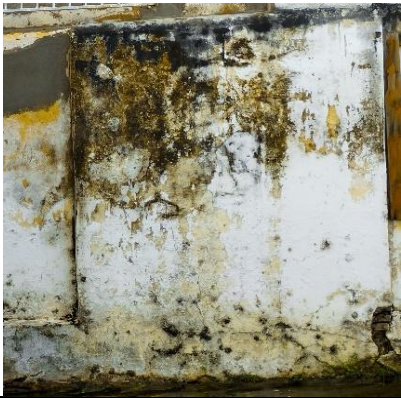
| MANIFESTAÇÕES PATOLÓGICAS | | | G | U | T | P:<br>GxUxT |
|---|---|---|---|---|---|---|
| 1 | | DESPLACAMENTO DO REVESTIMENTO<br><br>EFLORESCENCIA<br><br>MANCHAS/BOLOR<br><br>TRINCA | 9 | 8 | 9 | 648 |

| ITEM | MANIFESTAÇÃO<br>PATOLÓGICA | G | U | T | P<br>(G*U*T) | NÍVEL DE<br>CRITICIDADE |
|---|---|---|---|---|---|---|
| 1 | TRINCA<br><br>EFLORESCÊNCIA<br><br>MANCHAS/BOLOR<br><br>DESPLACAMENTO DO<br>REVESTIMENTO | 9 | 8 | 9 | 648 | 1° |

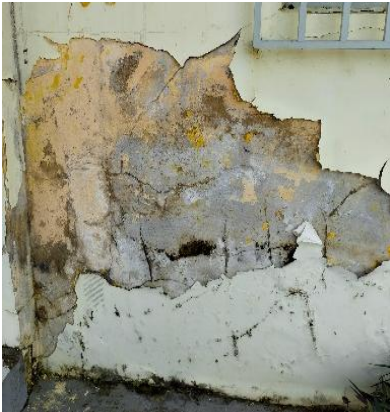
| MANIFESTAÇÕES PATOLÓGICAS | | | G | U | T | P:<br>GxUxT |
|---|---|---|---|---|---|---|
| 2 | | DESCASCAMENTO DO REVESTIMENTO<br><br>EFLORESCENCIA<br><br>MANCHAS/BOLOR<br><br>TRINCA | 8 | 6 | 7 | 336 |

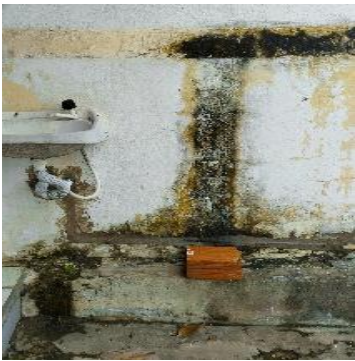
| 3 | | <b>DESCASCAMENTO DO REVESTIMENTO</b><br><b>EFLORESCENCIA</b><br><b>FISSURA</b><br><b>MANCHAS/BOLOR</b> | 7 | 6 | 7 | <b>294</b> |

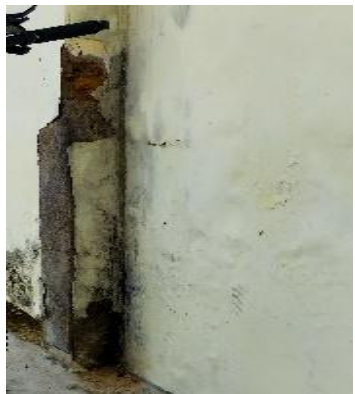
| 4 | | <b>DESCASCAMENTO DO REVESTIMENTO</b><br><b>DESPLACAMENTO DO REVESTIMENTO</b><br><b>INFILTRAÇÃO</b><br><b>FISSURA</b><br><b>MANCHAS/BOLOR</b> | 7 | 8 | 8 | <b>448</b> |

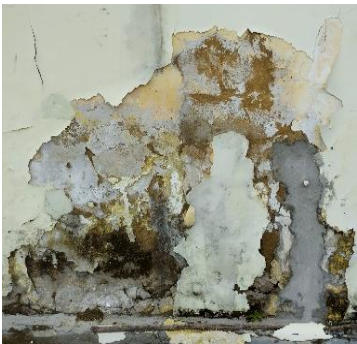
| 5 | | <b>DESCASCAMENTO DO REVESTIMENTO</b><br><b>MANCHAS/BOLOR</b><br><b>TRINCA</b> | 6 | 5 | 6 | <b>180</b> |

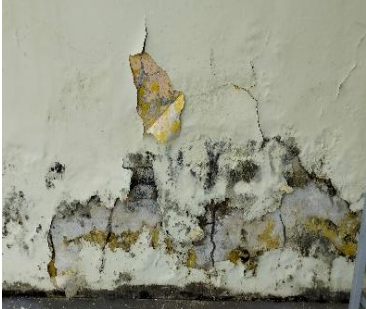
| 6 | | <b>DESCASCAMENTO DO REVESTIMENTO</b><br><b>MANCHAS/BOLOR</b><br><b>TRINCA</b> | 6 | 5 | 6 | <b>180</b> |

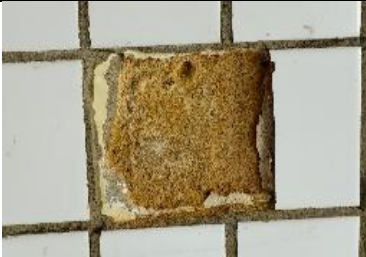
| 7 | | <b>DESPLACAMENTO DO REVESTIMENTO</b> | 3 | 2 | 3 | <b>18</b> |

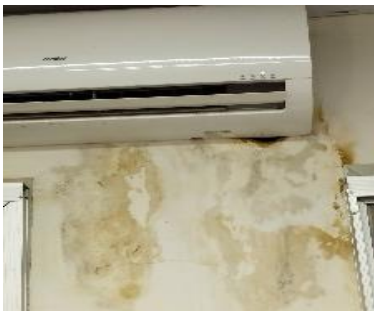
| 8 | | INFILTRAÇÃO<br>MANCHAS/BOLOR | 6 | 5 | 6 | 180 |

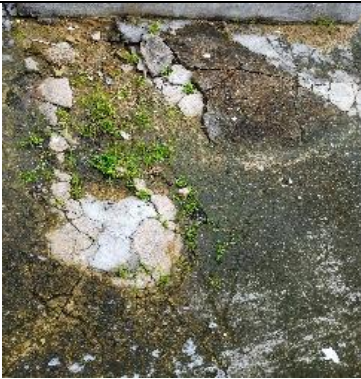
| 10 | | DESPLACAMENTO DO<br>REVESTIMENTO<br><br>TRINCA<br><br>MANCHAS/BOLOR | 6 | 5 | 6 | 180 |

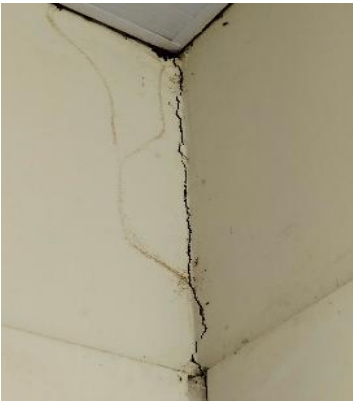
| 11 | | RACHADURA | 6 | 6 | 6 | 216 |

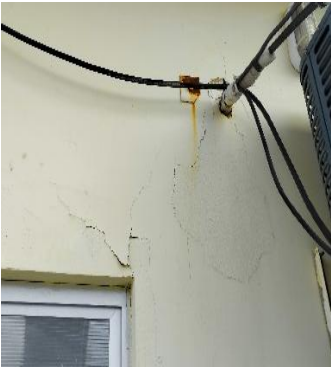
| 12 | | DESCASCAMENTO DO<br>REVESTIMENTO<br><br>FISSURA | 4 | 4 | 4 | 64 |

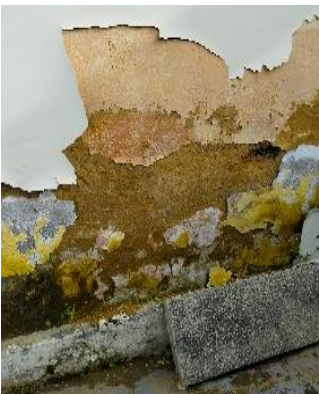
| 13 | | DESCASCAMENTO DO REVESTIMENTO<br>MANCHAS/BOLOR | 5 | 5 | 6 | 150 |

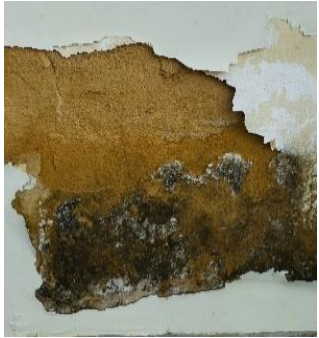
| 14 | | DESCASCAMENTO DO REVESTIMENTO<br>EFLORESCENCIA<br>MANCHAS/BOLOR | 5 | 5 | 6 | 150 |

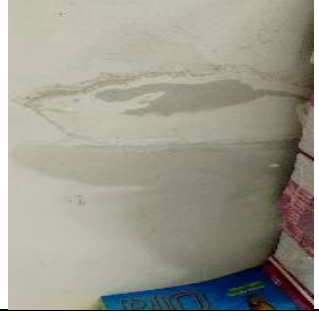
| 15 | | INFILTRAÇÃO | 3 | 6 | 6 | 108 |

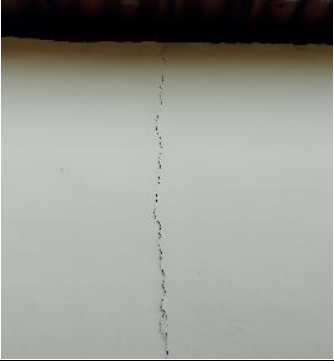
| 16 | | TRINCA | 4 | 4 | 3 | 48 |

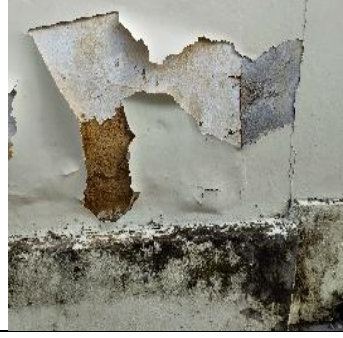
| 17 | | DESCASCAMENTO DO REVESTIMENTO<br>INFILTRAÇÃO<br>MANCHAS/BOLOR<br>TRINCA | 6 | 5 | 6 | 180 |

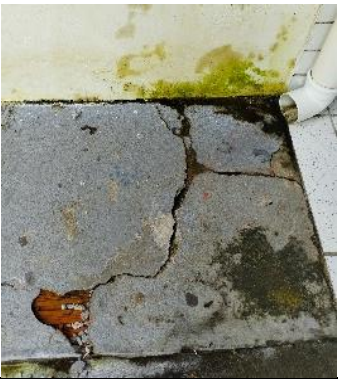
| 18 | | <b>DESPLACAMENTO DO REVESTIMENTO</b><br><b>INFILTRAÇÃO</b><br><b>MANCHAS/BOLOR</b><br><b>TRINCA</b> | 6 | 5 | 7 | <b>210</b> |

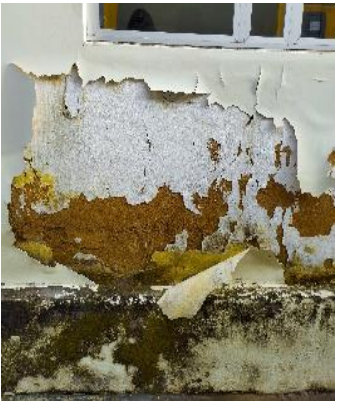
| 19 | | <b>DESCASCAMENTO DO REVESTIMENTO</b><br><b>MANCHAS/BOLOR</b> | 5 | 5 | 6 | <b>150</b> |

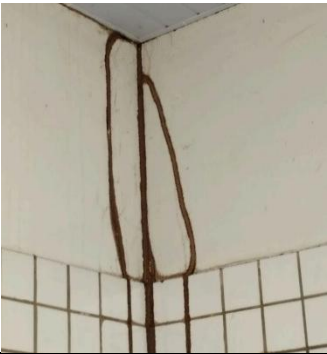
| 20 | | <b>CUPIM</b> | 3 | 1 | 2 | <b>6</b> |

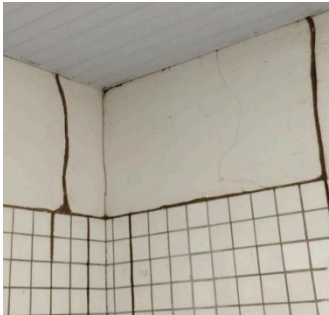
| 21 | | <b>CUPIM</b> | 3 | 1 | 3 | <b>9</b> |
