ASUNIVERSIDADE FEDERAL RURAL DO SEMI ÁRIDO  
CAMPUS CARAÚBAS  
DEPARTAMENTO DE ENGENHARIAS  
CURSO DE GRADUAÇÃO EM ENGENHARIA CIVIL

**ANÁLISE DE MANIFESTAÇÕES PATOLÓGICAS EM SISTEMAS PREDIAIS  
HIDRÁULICOS E SANITÁRIOS PELOS MÉTODOS DE LICHTENSTEIN E GUT:  
ESTUDO DE CASO NA CIDADE DE APODI-RN**

Trabalho de Conclusão de Curso  
apresentado ao curso de Engenharia Civil  
da Universidade Federal Rural do Semi-  
Árido – UFERSA, como requisito parcial  
para obtenção do título de Engenheiro civil.

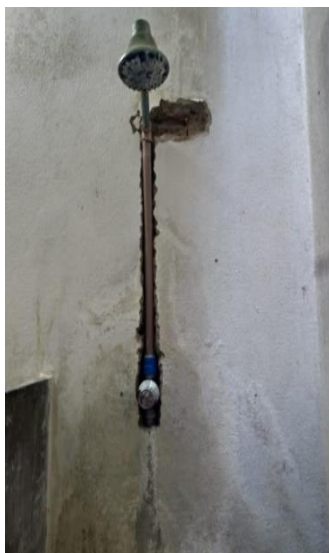
**Figura 7:** Rompimento da tubulação

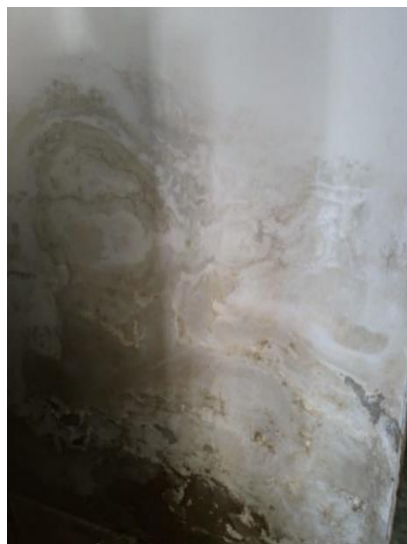
**Figura 8:** Umidade e bolores na parede

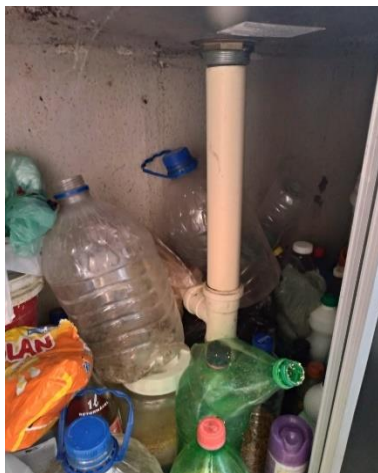
**Figura 9:** Ausência do sifão

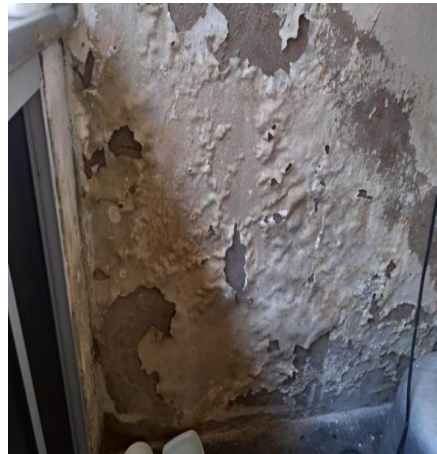
**Figura 10:** Rompimento da tubulação

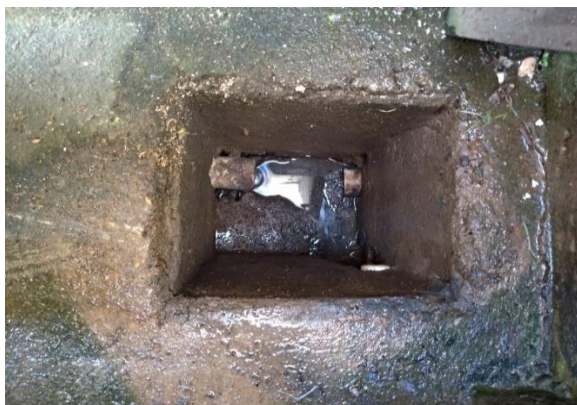
A manifestação patológica na área de serviço, de acordo com a figura 11, é o mau cheiro e possíveis entupimentos ocasionados pela caixa de gordura exposta pela ausência da tampa.

**Figura 11:** Caixa de gordura exposta

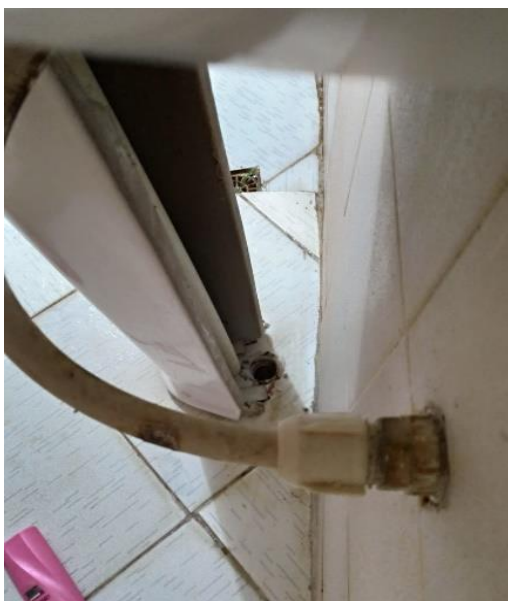
**Figura 12:** Ausência do sifão e erro na tubulação

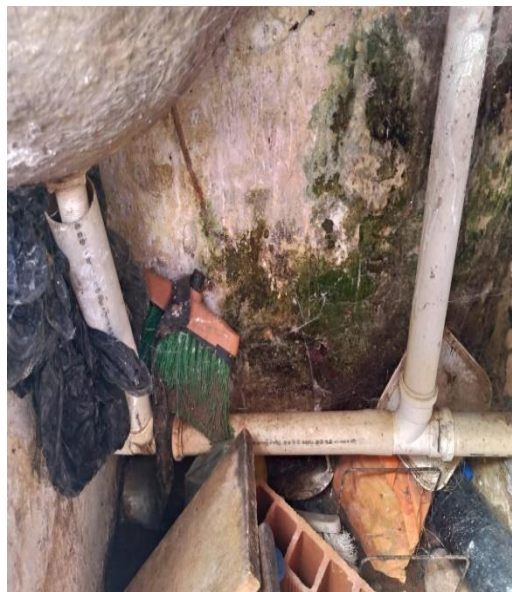
**Figura 13:** Ausência do sifão

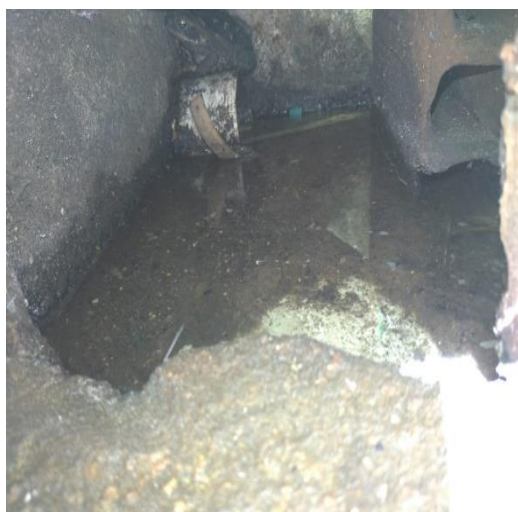
**Figura 14:** Tubulações da caixa de gordura exposta

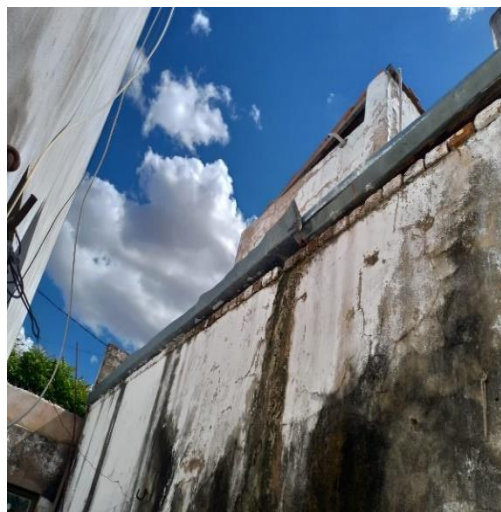
A manifestação patológica no corredor que dá acesso à casa, de acordo com a figura 15, é a fixação da calha, ocasionando vazamento constante durante as chuvas.

**Figura 15:** Fixação da calha

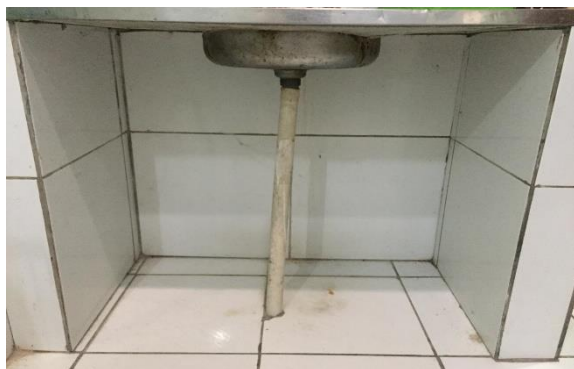
**Figura 16:** Ausência do sifão

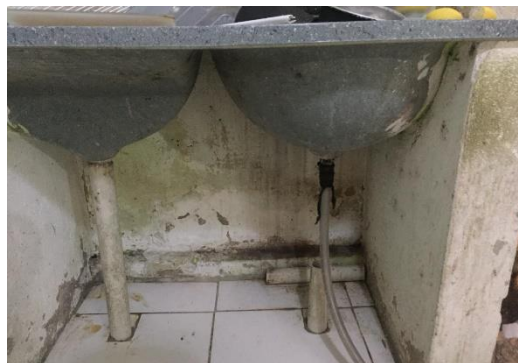
**Figura 17:** Ausência do sifão

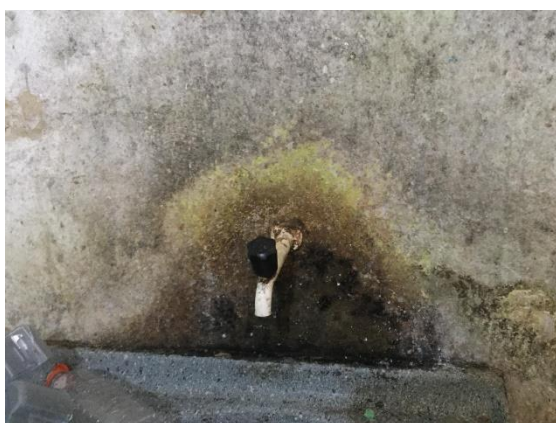
Na área de serviço, as manifestações patológicas notadas foram vazamento na torneira causando desperdício de água (Figura 18) e o mau cheiro e possíveis entupimentos ocasionados pela caixa de gordura exposta em virtude da ausência da tampa. (Figura 19).

**Figura 18:** Vazamento na torneira

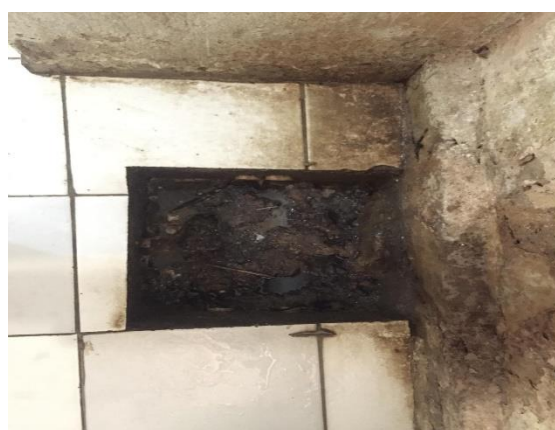
**Figura 19:** Caixa de gordura exposta

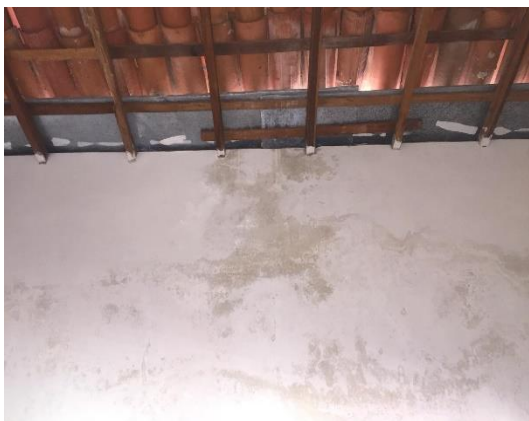
Na sala, a calha demonstra problemas de fixação, provocando infiltrações e bolores nas paredes (Figura 20).

**Figura 20:** Fixação da calha

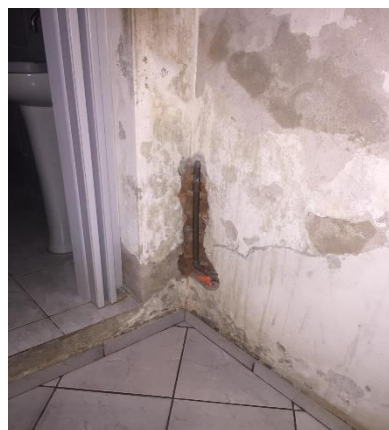
**Figura 21:** Rompimento na tubulação

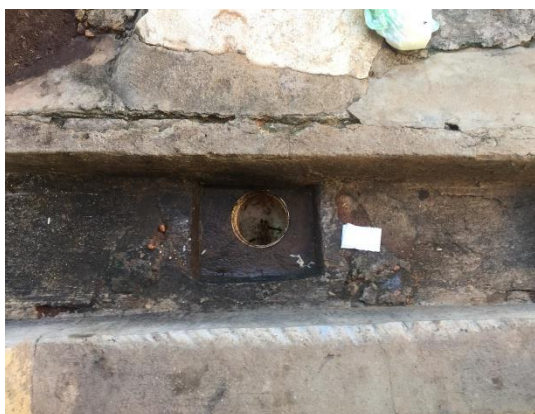
Já na área de serviço, a manifestação patológica notada foi o esgoto com tubulação exposta, proporcionando mau cheiro e alguns perigos para a saúde dos moradores (figura 22).

**Figura 22:** Tubulação de esgoto exposta

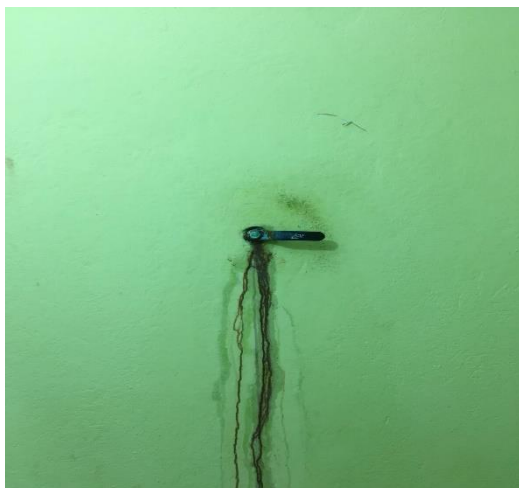
No banheiro, a patologia presente é o vazamento do registro geral causando desperdício de água (Figura 23), que provocou umidade na parede do corredor (Figura 24).

**Figura 23:** Vazamento do registro geral

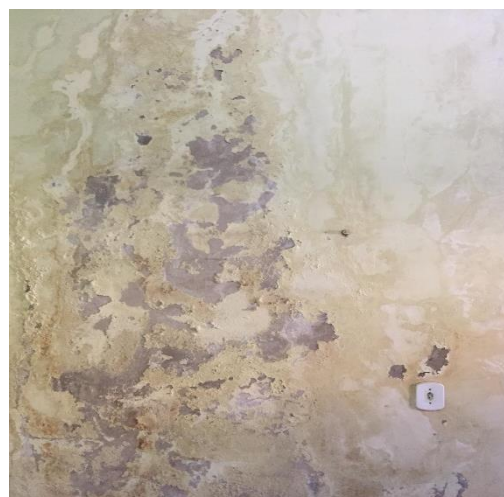
**Figura 24:** Umidade

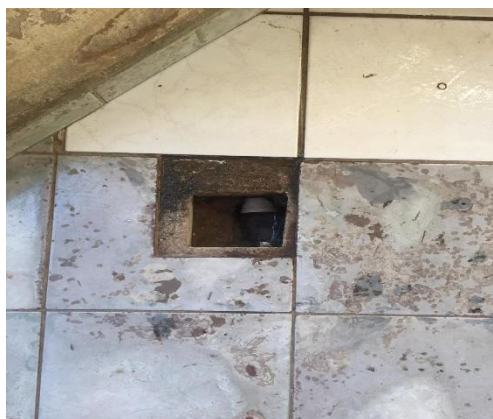
Na área de serviço, a manifestação patológica notada foi o mau cheiro e possíveis entupimentos ocasionados pela caixa de gordura exposta pela ausência da tampa (Figura 25).

**Figura 25:** Caixa de gordura exposta

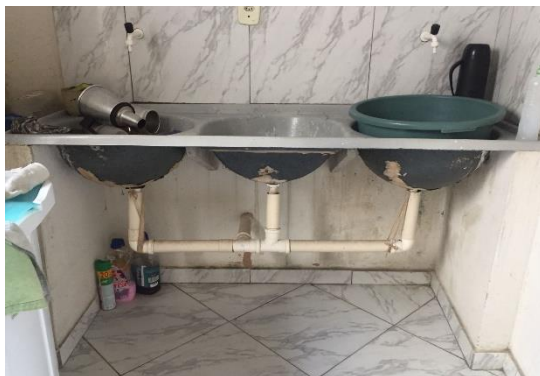
**Figura 26:** Ausência do sifão

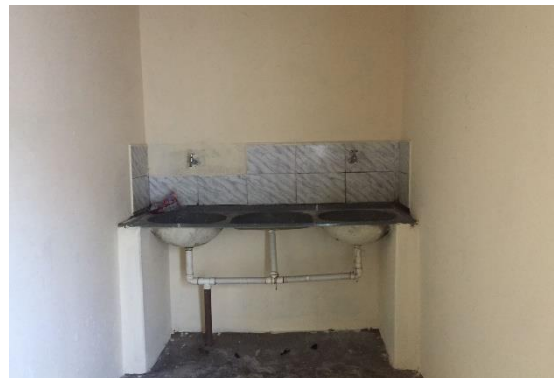
**Figura 27:** Ausência do sifão

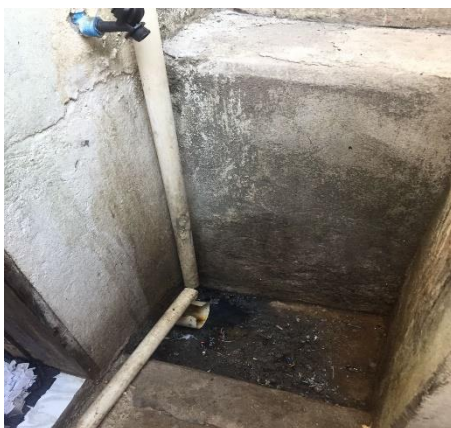
**Figura 28:** Caixa de gordura exposta

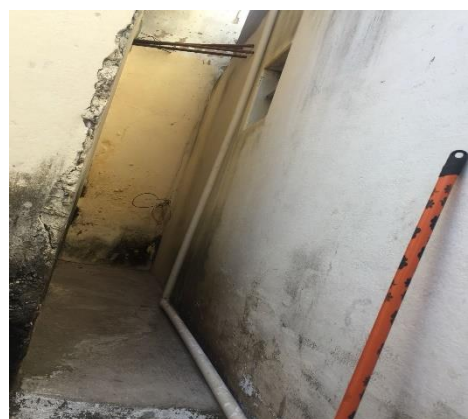
Já na área de serviço, as manifestações patológicas notadas foram, foi o mau cheiro e possíveis entupimentos ocasionados pela caixa de gordura exposta pela ausência da tampa (Figura 28) e algumas tubulações expostas que pode ocasionar possíveis rompimentos (Figura 29).

**Figura 29:** Tubulação exposta

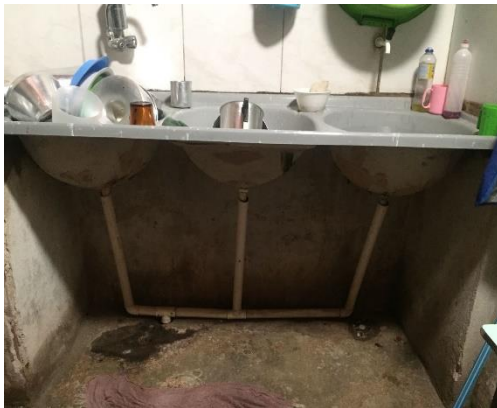
**Figura 30:** Ausência do sifão

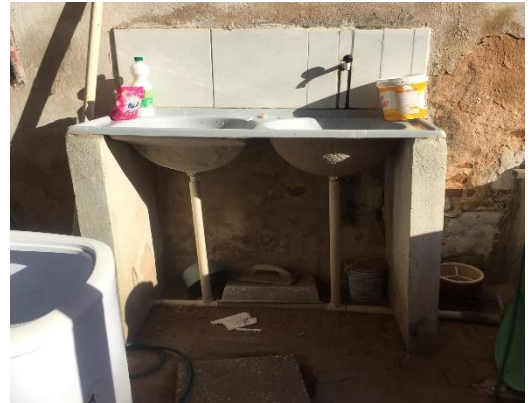
**Figura 31:** Ausência do sifão e tubulação exposta

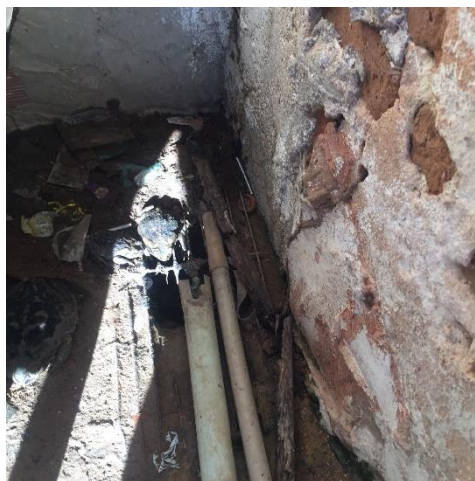
Na área de serviço, as manifestações patológicas notadas foram o mau cheiro e possíveis entupimentos ocasionados pela caixa de gordura exposta pela ausência da tampa, proporcionando mau cheiro e insegurança sanitária, prejudicando a saúde dos moradores (Figura 32).

**Figura 32:** Caixa de gordura exposta

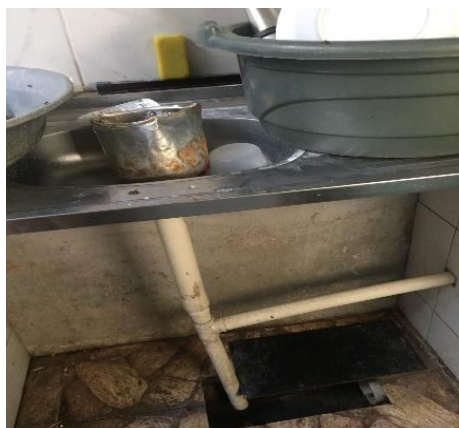
**Figura 33:** Ausência do sifão

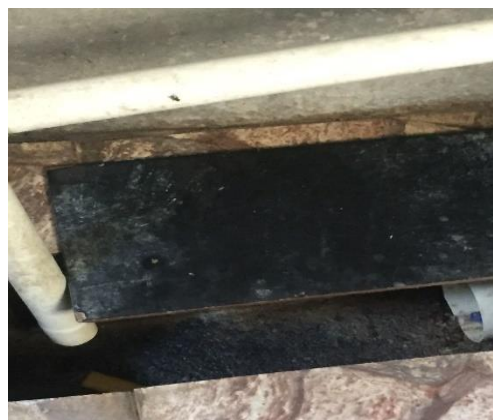
**Figura 34:** Caixa de gordura exposta

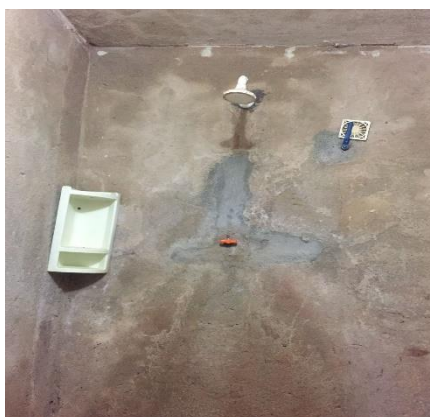
No banheiro, a patologia encontrada foi o rompimento da tubulação do chuveiro (Figura 35).

**Figura 35:** Rompimento na tubulação do chuveiro

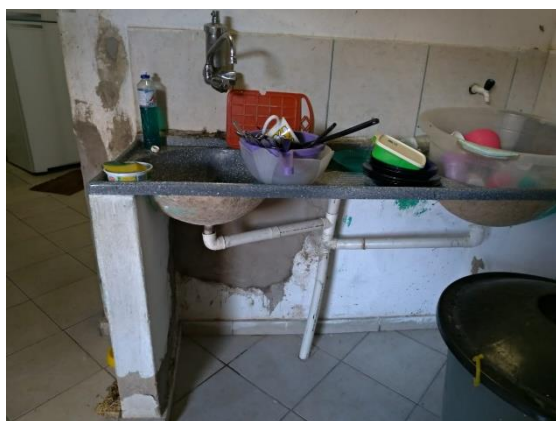
**Figura 36:** Ausência do sifão

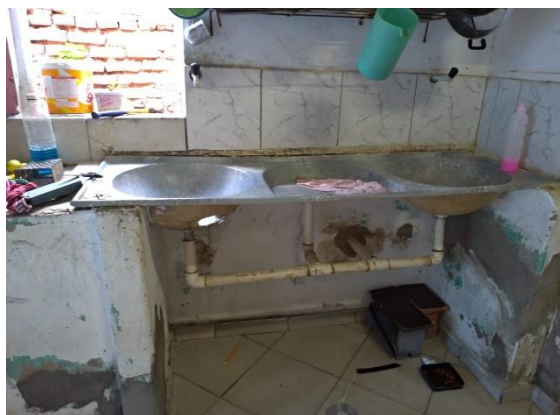
**Figura 37:** Ausência do sifão

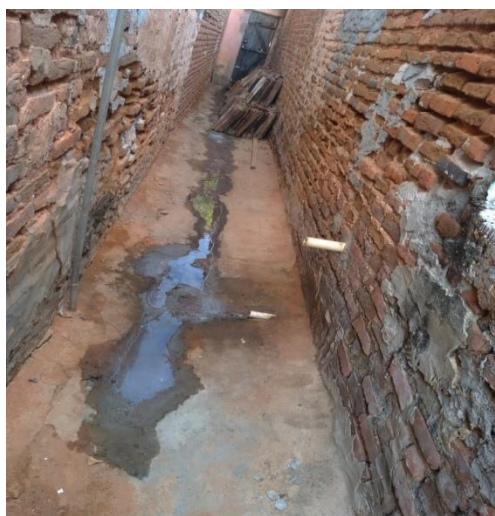
Já no quintal, a patologia presente é a falta de tubulação de esgoto, onde as águas cinzas são jogadas de forma irregular (Figura 38).

**Figura 38:** Falta de tubulação do esgoto

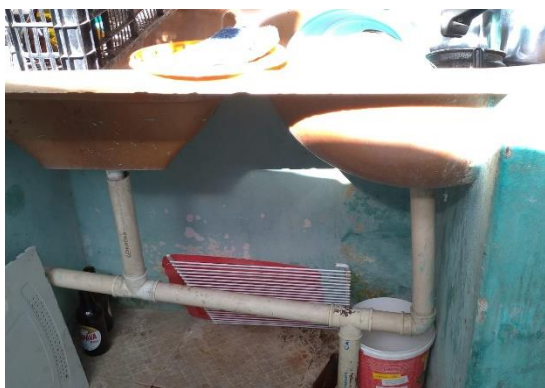
**Figura 39:** Ausência do sifão

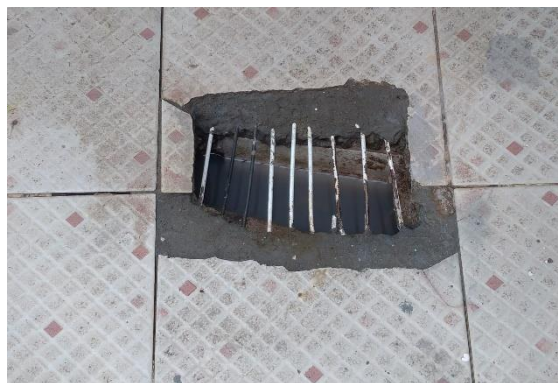
**Figura 40:** Caixa de gordura exposta

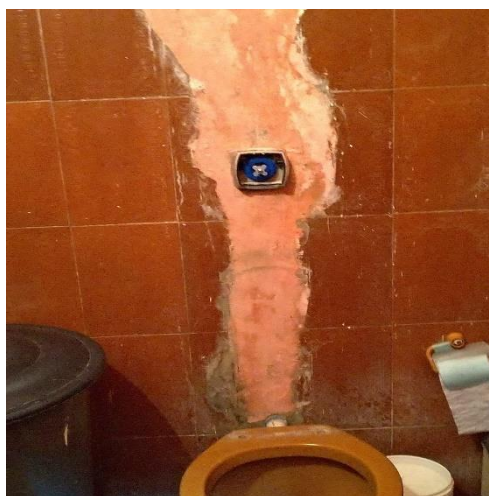
Já no banheiro, o problema observado é o rompimento da tubulação do vaso sanitário (Figura 41).

**Figura 41:** Rompimento da tubulação do vaso sanitário

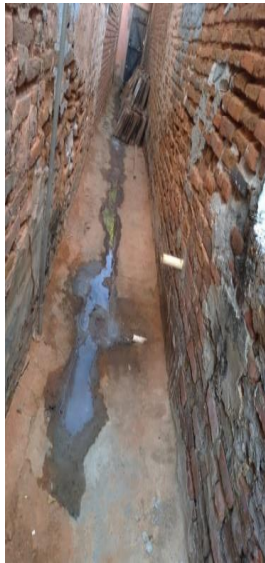
**Quadro 8:** Matriz GUT com soluções para ausência da tubulação de esgoto

| Foto | Manifestação Patológica | G | U | T | GxUxT | Prioridade | Soluções |
|---|---|---|---|---|---|---|---|
| | Ausência da tubulação de esgoto. | 5 | 5 | 4 | 100 | 1° | Patologias como essa deve modificar as tubulações ali presente para que se possa executar uma caixa de gordura e um caminho de encanamento adequado para a água cinza dando um destino final correto, que é a rede coletora do bairro. |

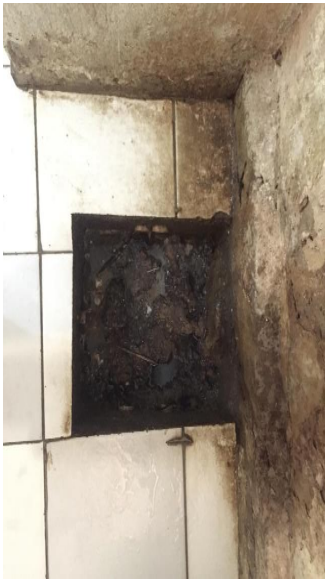
**Quadro 9:** Matriz GUT com soluções para mau cheiro e entupimentos da caixa de gordura exposta

| Foto | Manifestação Patológica | G | U | T | GxUxT | Prioridade | Soluções |
|---|---|---|---|---|---|---|---|
| | Mau cheiro e entupimentos da caixa de gordura exposta | 5 | 5 | 3 | 75 | 2° | A principal solução para a caixa de gordura exposta já que ela é de alvenaria é executar uma tampa para a caixa de gordura que é uma forma simples, barata e fácil de executar, evitando os problemas que ela traz por estar exposta sem proteção. |

Para evitar mau cheiro e entupimentos na caixa de gordura, ela deve estar sempre fechada para a sua proteção.

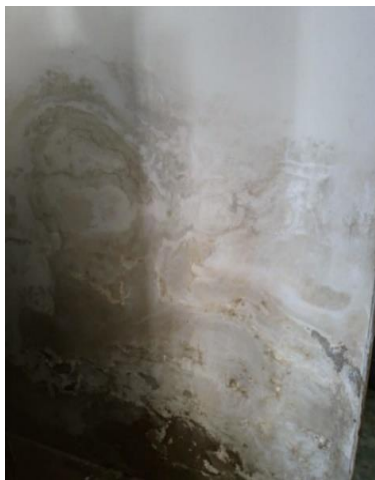
**Quadro 10:** Matriz GUT com soluções para vazamento das tubulações

Vazamento das tubulações, essa patologia pode causar maiores problemas, como por exemplo na estrutura da residência onde o seu conserto seria muito mais caro se não for identificada o quanto antes o seu local de vazamento.

| Foto | Manifestação Patológica | G | U | T | GxUxT | Prioridade | Soluções |
|---|---|---|---|---|---|---|---|
| | Vazamento das tubulações | 3 | 4 | 4 | 48 | 3º | É a substituição, de forma a evitar o quanto antes a aparição de patologias de umidade e bolores na casa um problema que o quanto mais rápido resolvido melhor para o morador |

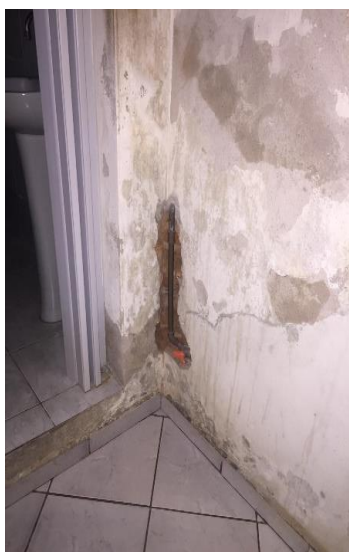
**Quadro 11:** Matriz GUT com soluções para rompimento das tubulações

O rompimento da tubulação é uma patologia que pode trazer diversos problemas se não for solucionada o mais rápido possível. Por isso a identificação do local do rompimento o quanto antes do aparecimento de umidade é significativamente difícil, principalmente quando a tubulação é embutida prejudicando ainda mais a localização exata da patologia.

| Foto | Manifestação Patológica | G | U | T | GxUxT | Prioridade | Soluções |
|---|---|---|---|---|---|---|---|
| | Rompimento das tubulações | 3 | 5 | 3 | 45 | 4° | É a substituição, de forma a evitar o quanto antes a aparição das manifestações patológicas. |

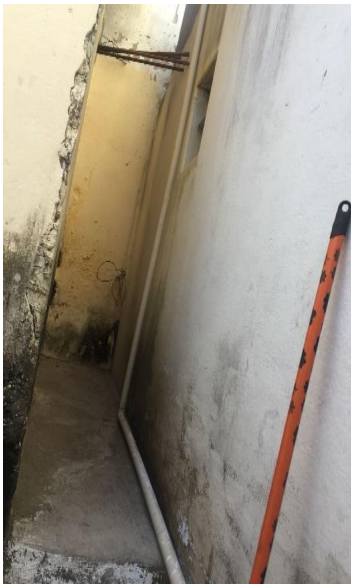
**Quadro 12:** Matriz GUT com soluções para tubulações expostas

As tubulações de esgoto expostas podem acarretar rompimentos na parte exterior do encanamento provocando assim um desperdício de água se não for consertado rapidamente.

| Foto | Manifestação Patológica | G | U | T | GxUxT | Prioridade | Soluções |
|---|---|---|---|---|---|---|---|
| | Tubulações expostas | 4 | 4 | 2 | 32 | 5° | Da um adequado tratamento das encanações para proteção superficial externa ou à construção de uma proteção de alvenaria ao redor do encanamento. |

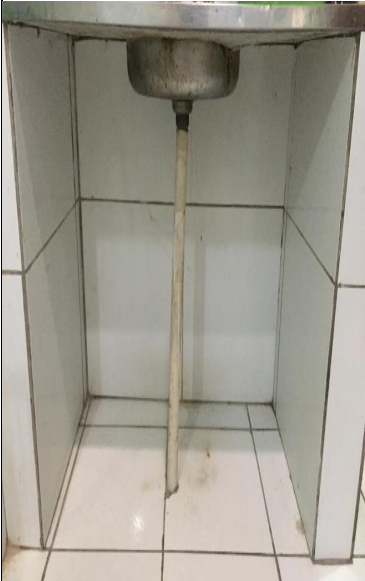
**Quadro 13:** Matriz GUT com soluções para mau cheiro por causa da ausência do sifão

| Foto | Manifestação Patológica | G | U | T | GxUxT | Prioridade | Soluções |
|---|---|---|---|---|---|---|---|
| | Mau cheiro por causa da ausência do sifão | 3 | 3 | 2 | 18 | 6° | O recurso mais adequado para acabar com essa patologia se resume na instalação do sifão sendo que é uma solução simples de se fazer e com um baixo custo. |

A ausência de sifão é a patologia mais comum nas residências de acordo com o estudo de caso. No caso da pia dispor de um espaço adequado para a instalação do sifão, é facilitada sua instalação. Em contrapartida, caso não haja espaço suficiente para a instalação do sifão, uma possível alternativa é aproveitar o espaço utilizando a própria parede, com a criação de um nicho para acomodar o sifão.

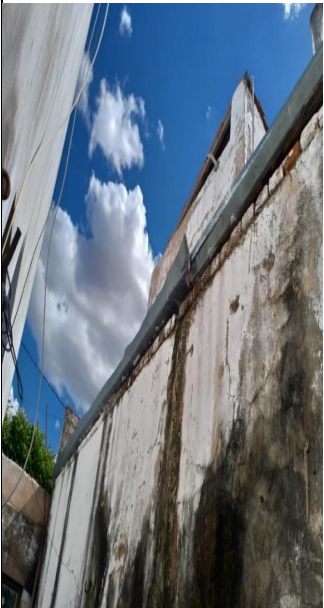
**Quadro 14:** Matriz GUT com soluções para a má fixação da calha

A má fixação da calha, é um problema que pode causar umidades e bolores nas paredes internas da casa, por estar mal colocada ocorre um vazamento das águas fluviais.

| Foto | Manifestação Patológica | G | U | T | GxUxT | Prioridade | Soluções |
|---|---|---|---|---|---|---|---|
| | A má fixação da calha | 2 | 3 | 1 | 6 | 7° | <p>Medidas práticas para melhorar a fixação e aumentar a capacidade de vazão do sistema predial de coleta de águas pluviais.</p> <ul style="list-style-type: none"> <li>• O simples aumento da declividade das calhas juntamente com a melhoria na fixação.</li> <li>• Substituição da calha</li> <li>• A Troca do material usado.</li> </ul> |
