**ANÁLISE DAS MANIFESTAÇÕES PATOLÓGICAS NA CONSTRUÇÃO CIVIL:  
ESTUDO DE CASO DE UMA INSTITUIÇÃO PÚBLICA DE ENSINO FUNDAMENTAL  
DA CIDADE DE CURRAIS NOVOS - RN**

Trabalho Final de Graduação apresentado  
a Universidade Federal Rural do Semi-  
Árido como requisito para obtenção do  
título de Bacharel em Engenharia Civil.

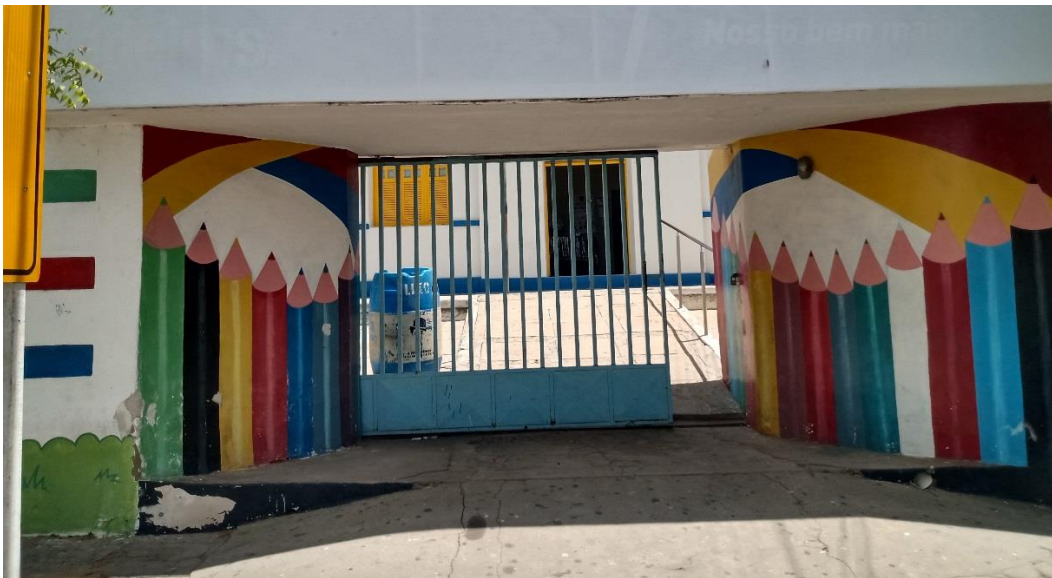
Figura 13: Fachada frontal da instituição com destacamento do revestimento.

Como visto nas Figuras 13,14 e 15 a pavimentação desses trechos encontra-se com problemas de destacamentos ligado a falta de aderência do contrapiso a base, muitas vezes relacionado pela falta de manutenção preventiva e a constante exposição às intempéries e o desgaste por uso. Sobre a Figura 13 o destacamento do revestimento da fachada frontal muitas vezes pode-se ligar aos mesmos fatos da Figura 14 e 15 juntamente ligado ao fato da utilização de materiais de baixa qualidade.

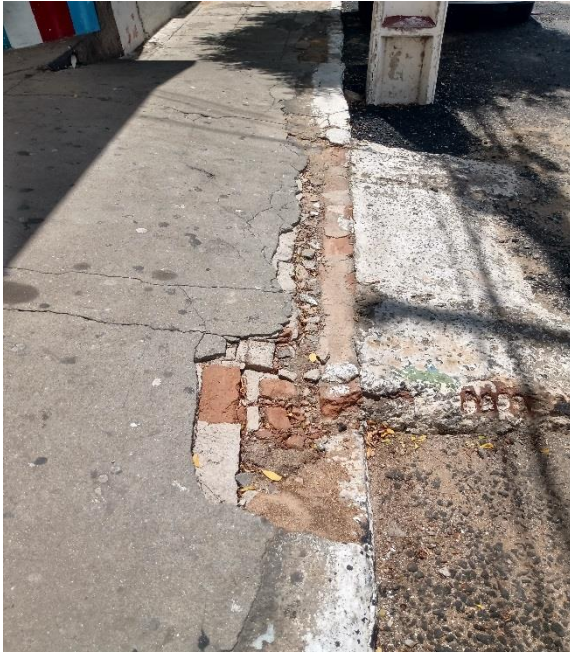
Figura 14: Degradação da rampa de entrada.

Como também apresentado na Figura 14 e 15 a forma correta para as manutenções corretivas, seria refazer todo contrapiso afetado utilizando telas de aço e matérias de alta qualidade com um traço de concreto apropriado para esse tipo de piso, a fim de aumentar a resistência mecânica e também respeitando o tempo de cura do concreto, evitando assim o aparecimento de fissuras mapeadas onde futuramente poderia ocorrer novos destacamento do contrapiso.

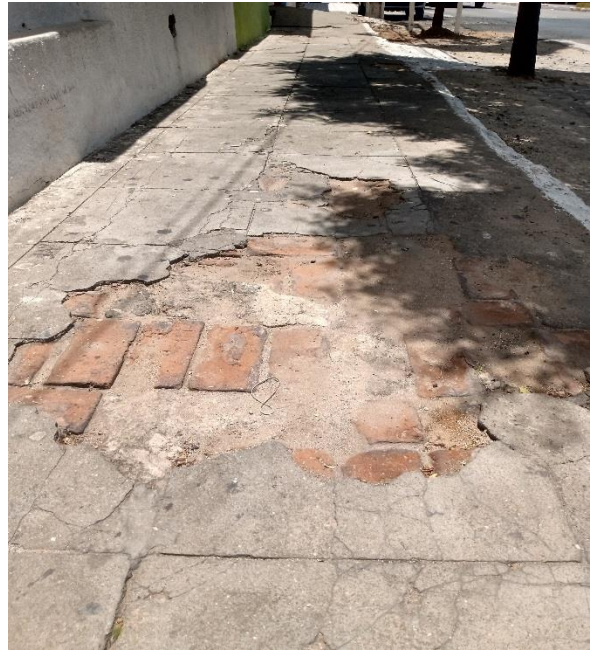
Figura 15: Degradação da calçada.

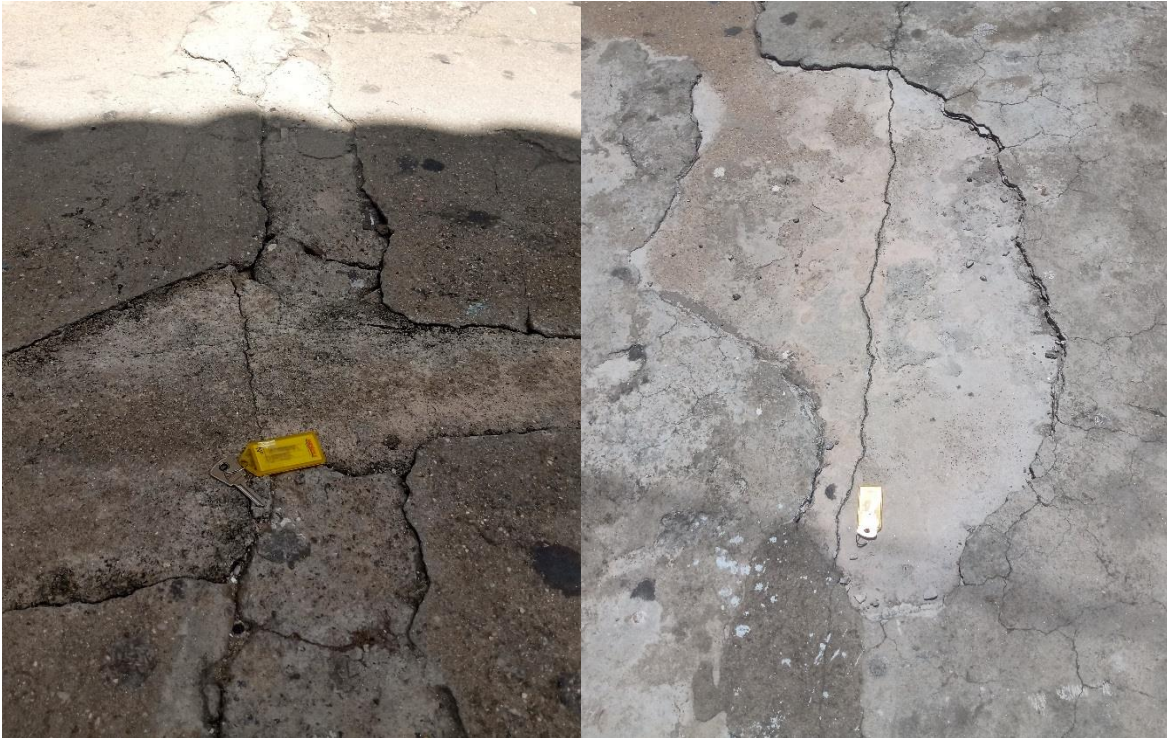
Figura 16: Degradação causada por fissuras e destacamento no contrapiso de entrada.

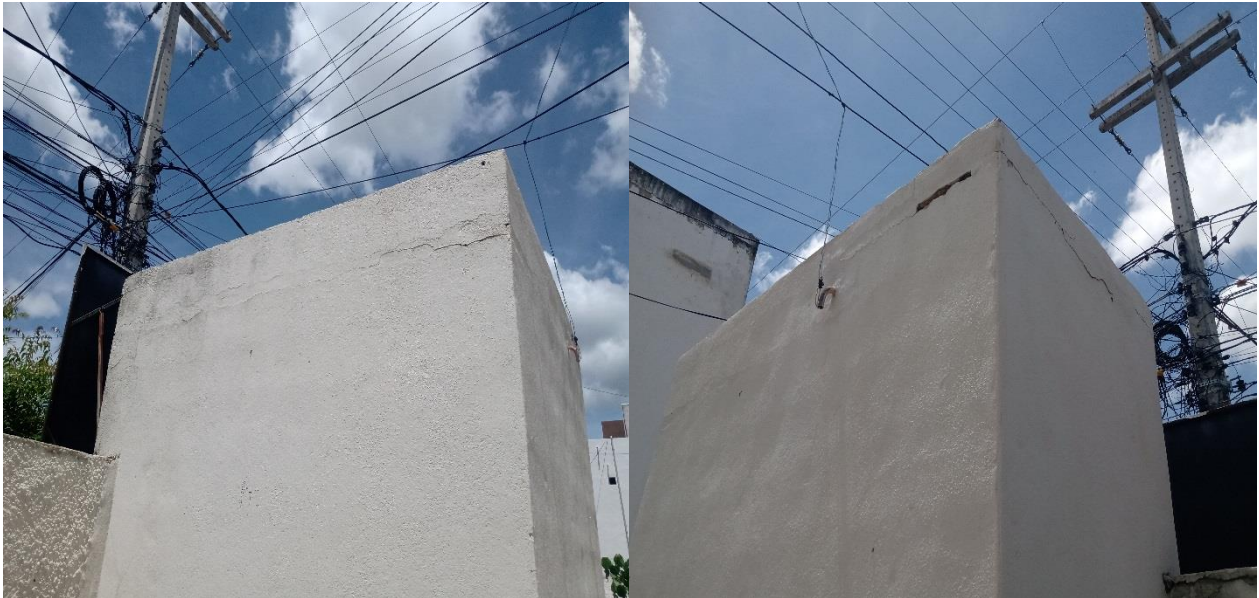
Figura 17: Fissuras horizontais paralelo ao comprimento da laje de cobertura da guarita.

Quanto as medidas preventivas, segundo Lima (2015), o ideal seria evitar a movimentação térmica da laje evitando que a mesma aqueça, para isso seria necessário um telhado de cobertura a fim de impedir que o contato direto da laje com os raios solares, assim impedindo sua movimentação, outra solução seria a aplicação de uma solução térmica da mistura de argila expandida no concreto, visto que a argila é um ótimo isolante térmico. De acordo com o mesmo autor, quando previsto essas movimentações antes da construção, o ideal seria aplicar juntas elásticas de dilatação.

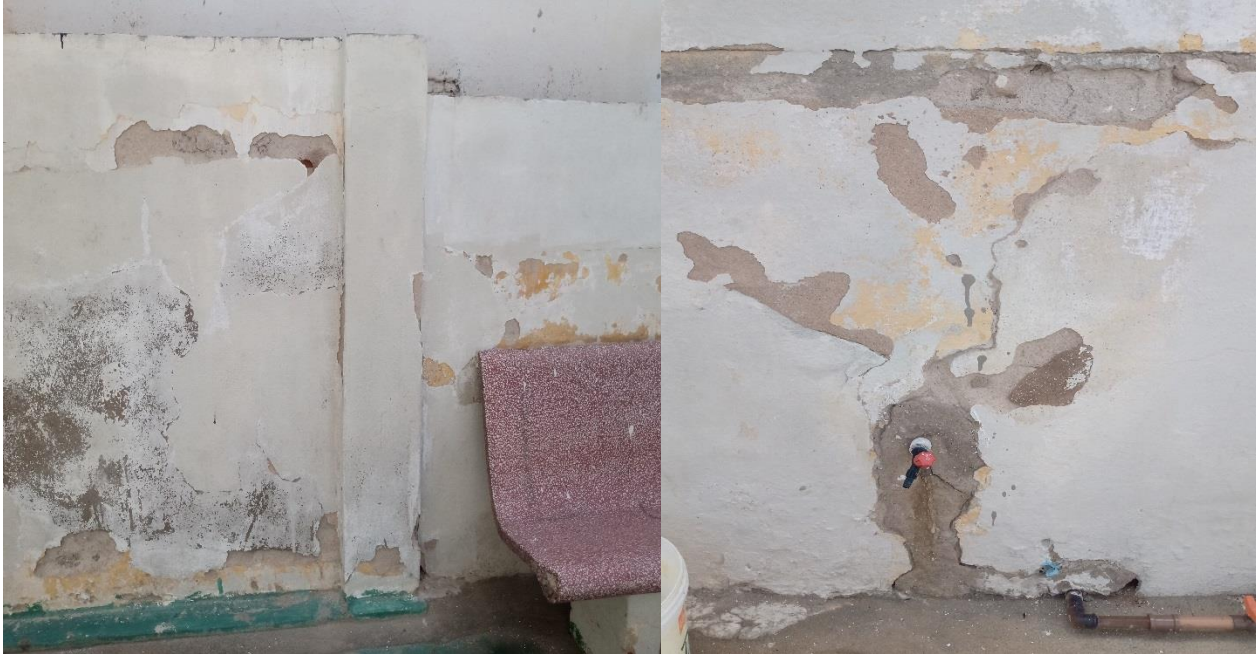
Figura 18: Degradação do revestimento do muro da instituição.

Tal fenômeno que ocorre na Figura 18 muitas vezes é causado pela união de materiais de baixa qualidade, como revestimento com poucos aglomerantes e alto níveis de agregado produzindo um material com pouca rigidez e a presença de umidade, gerando assim os destacamentos ao decorrer de todo o muro, como já falado antes, uma forma corretiva seria retirar todo material de baixa qualidade pulverulento e refazer todo revestimento utilizando um material adequado e resistente.

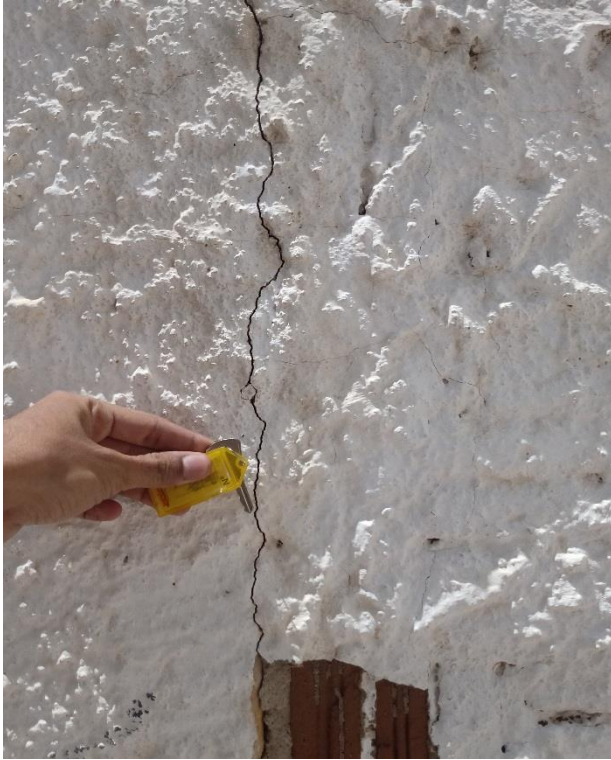
Figura 19: Trincas devido à falta de aderência entre a alvenaria e a estrutura de concreto.

A Figura 19 mostra a trinca causada pela falta de aderência entre a alvenaria e a estrutura de concreto, visto que ambos são feitos de materiais diferentes, com isso tendem a ocorrer rachaduras devido a movimentação térmica da estrutura. Para que seja evitado esse tipo de anomalia, é necessário fazer o uso de telas a fim de aumentar o contato entre a alvenaria e a estrutura de concreto ainda na fase de execução, evitando assim o aparecimento dessas patologias.

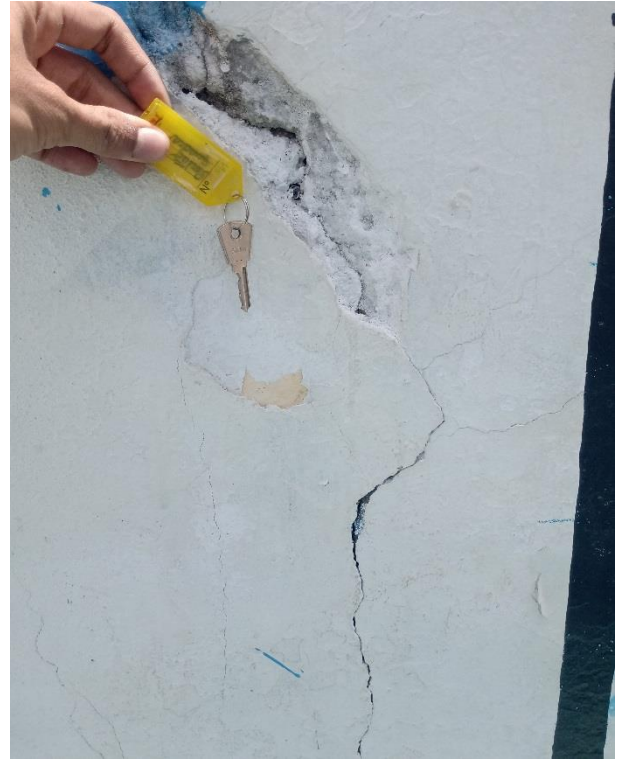
Figura 20: Trincas devido a aberturas de janela.

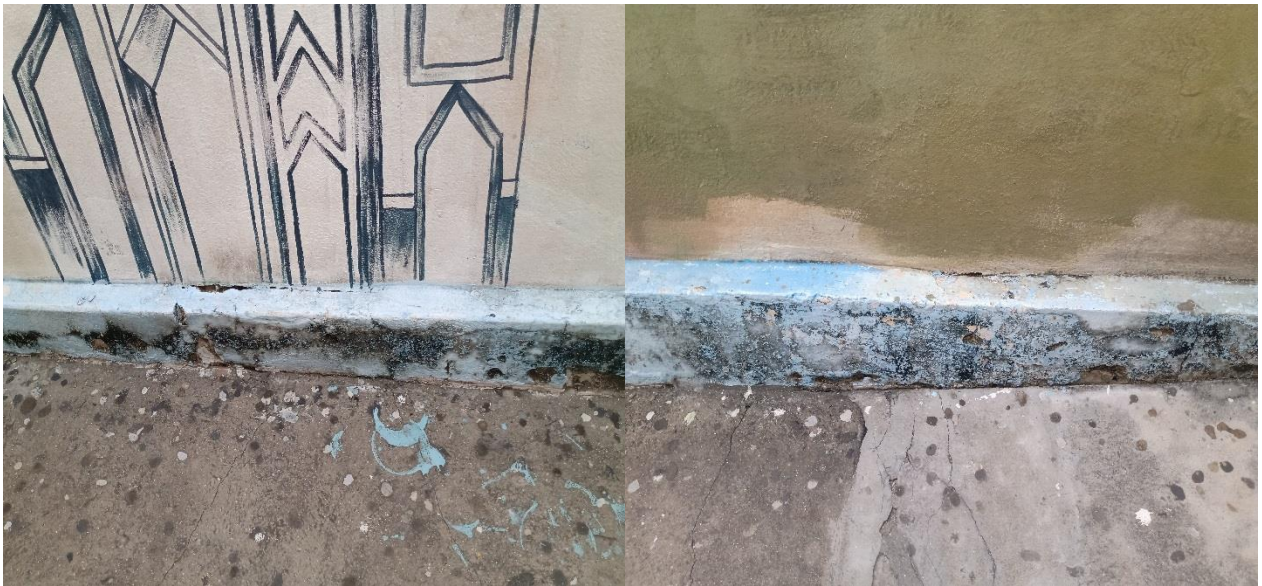
Figura 21: Manchas e mofo causado por infiltração na parede da secretaria.

Uma forma preventiva para impedir que esse problema ocorra, é que ainda na fase da execução seja feita a impermeabilização das estruturas de vigas baldrame da fundação utilizando produtos impermeabilizantes como emulsão asfáltica entre outros. Segundo Ramos (2021), existem argamassas impermeabilizantes no mercado que podem resolver, mais especificamente, a umidade por capilaridade. Uma medida corretiva para resolver tal problema é remover todo revestimento da parede e aplicar o produto diretamente na alvenaria, a aplicação pode ser tanto do lado externo como no lado interno do ambiente.

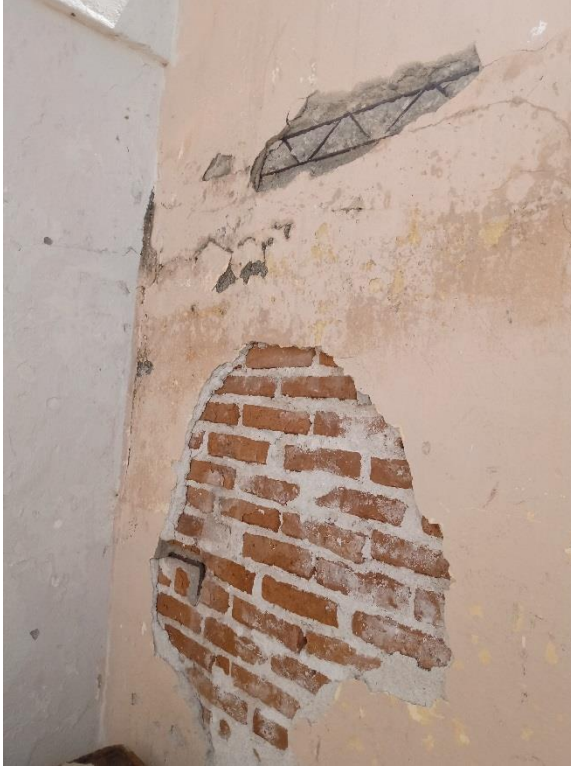
Figura 22: Destacamento do revestimento e exposição total da alvenaria nas escadarias.

Como já mencionado anteriormente o destacamento do revestimento ocorre quando há ausência da aderência do revestimento com o substrato no caso com a alvenaria ainda na fase de execução, juntamente com materiais de péssima qualidade aumentando assim o aparecimento dessas anomalias. Uma forma correta de medidas preventiva seria remover todo o revestimento, fazer a aplicação de uma camada de chapisco a fim de aumentar a aderência e assim refazer todo revestimento utilizando matérias de alta qualidade, isso reduziria a ocorrência desse tipo de manifestação.

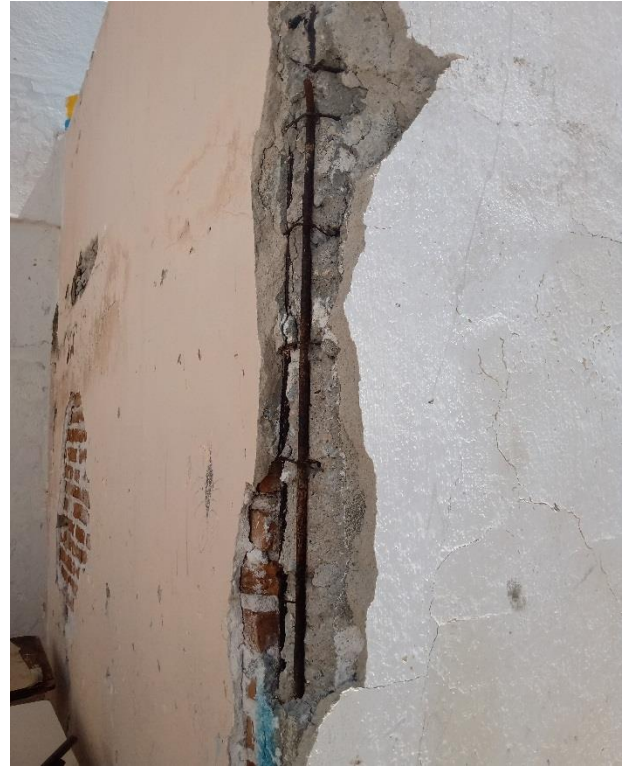
Figura 23: Oxidação total das armaduras de aço.

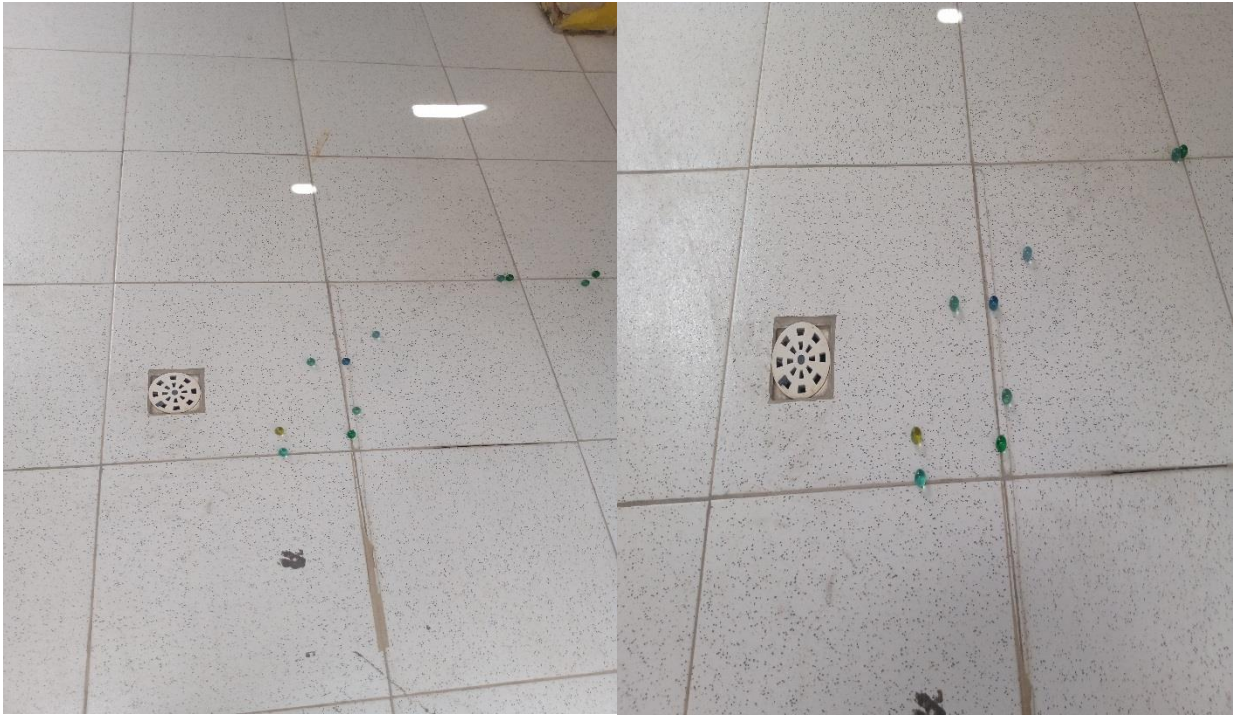
Figura 24: Caimento inadequado no refeitório da instituição.

Ao lançar as bolinhas de gude, foi verificado que as mesmas se afastavam do ralo ao invés de se aproximar, de acordo com a ABNT NBR 9817 (1987) e a ABNT NBR 13753 (1996), ambientes molhados como banheiros, cozinhas, lavanderias e corredores de uso comum, são executados com caimento de 0,5% em direção ao ralo. Para a solução deste problema seria necessário a remoção de todo o piso local e fazer o caimento adequado ainda no contrapiso e a aplicação novamente do piso seguindo as normas comentada acima e assim sanando essa patologia.

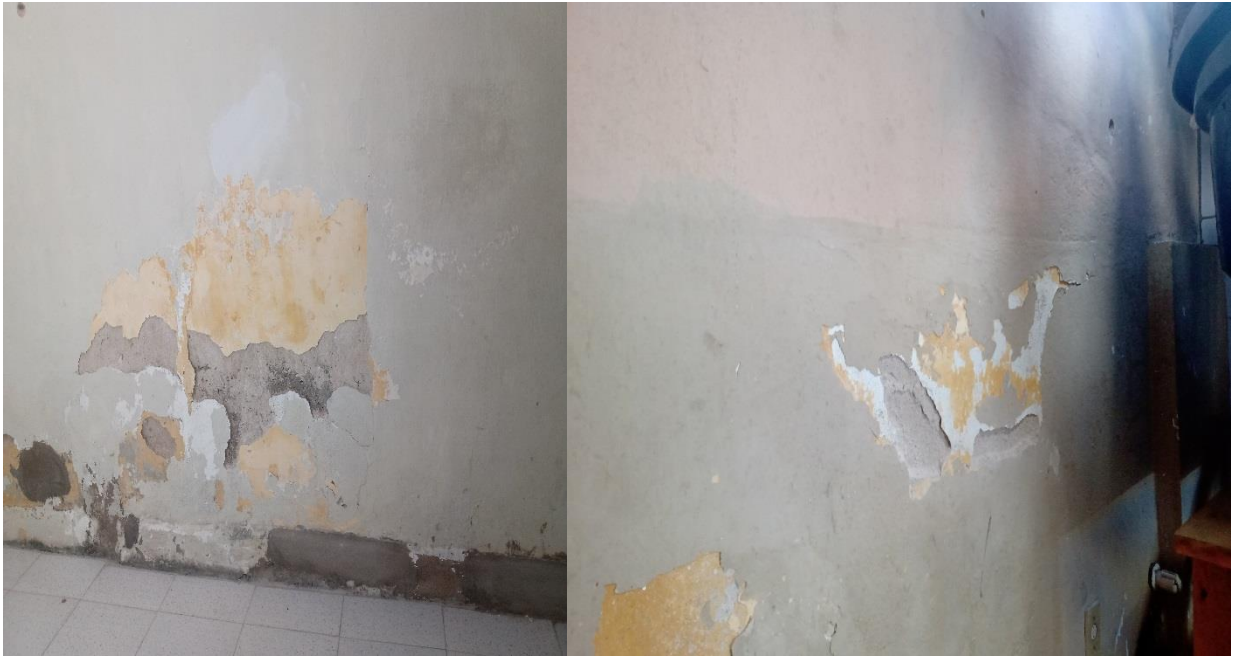
Figura 25: Destacamento no revestimento da parede da cozinha da instituição.

Alguns desses problemas podem ser causados por umidade visto que a cozinha é uma área molhada, porém deve-se fazer uma avaliação mais aprofundada a fim de verificar as verdadeiras causas, a partir desses conhecimentos, será possível elaborar uma medida correta para a eliminação dessas manifestações.

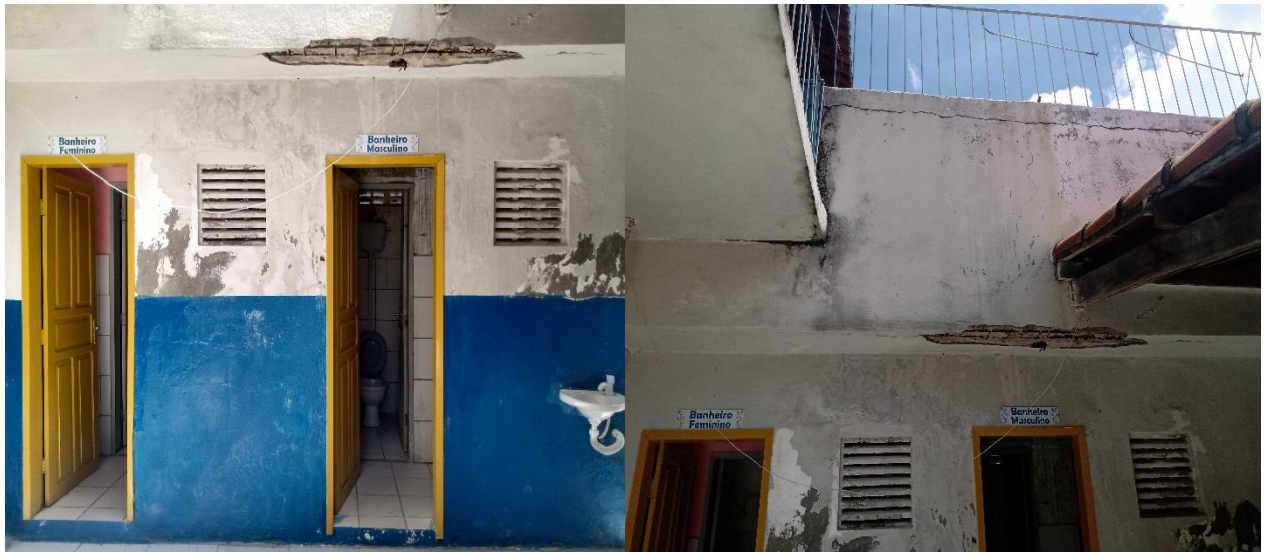
Figura 26: Degradação dos banheiros masculino e feminino.

Como mostra a Figura 26 os banheiros encontram-se bastante deteriorado, apresenta destacamento no revestimento externo, muitas vezes causado por infiltração da água da chuva que se acumula no interior da caixa d'água que será comentado em breve. Também apresenta corrosão e destacamento da camada de recobrimento como mostrado na Figura 27.

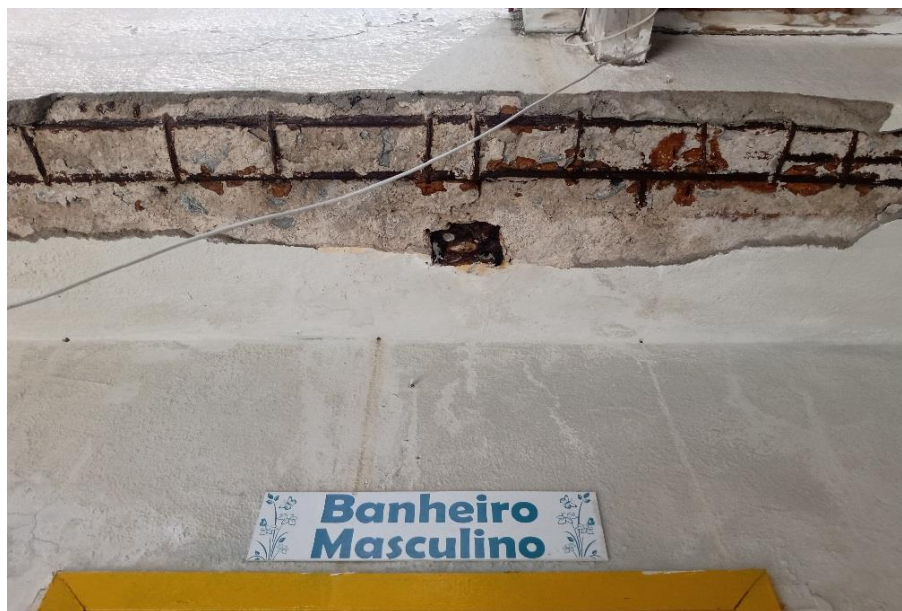
Figura 27: Destacamento e oxidação da armadura de aço da estrutura dos banheiros.

Devido a infiltração ocorrida diante da acumulação da água da chuva na caixa d'água já com problemas, a armadura de aço contida no interior do concreto perdeu sua camada passivadora devido a alterações do pH, isso fez-se com que as barras de aço oxidasse aumentando seu volume ocasionando o destacamento da camada de recobrimento do aço. Uma medida corretiva para esse problema, seria fazer um estudo mais aprofundado relacionado a estrutura local e verificar se há a necessidade de reforço estrutural aplicando barras de aço a fim de aumentar a resistência evitando risco de um futuro colapso.

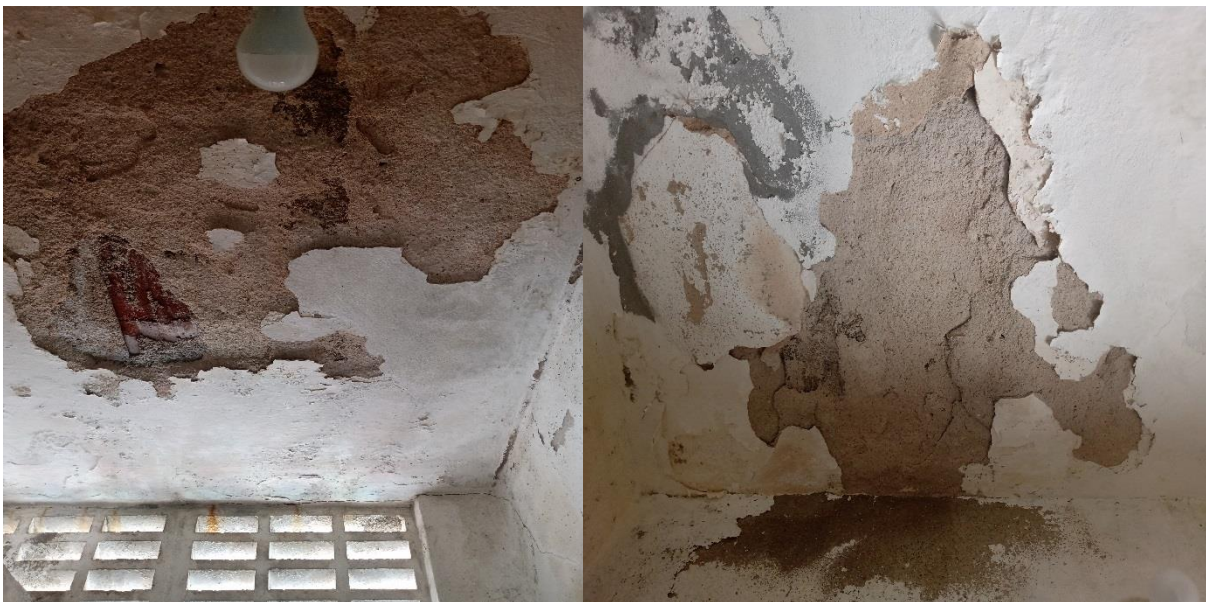
Figura 28: Destacamento do revestimento e infiltrações no banheiro masculino.

Devido ao uso de materiais inadequado e de baixa qualidade juntamente com problemas de infiltração, ocorre os destacamentos deixando amostra a alvenaria como na Figura 28, como já citado, uma medida preventiva seria fazer toda a impermeabilização da área interna da caixa d'água, e uma medida corretiva seria fazer a remoção de todo revestimento avariado e fazer uma

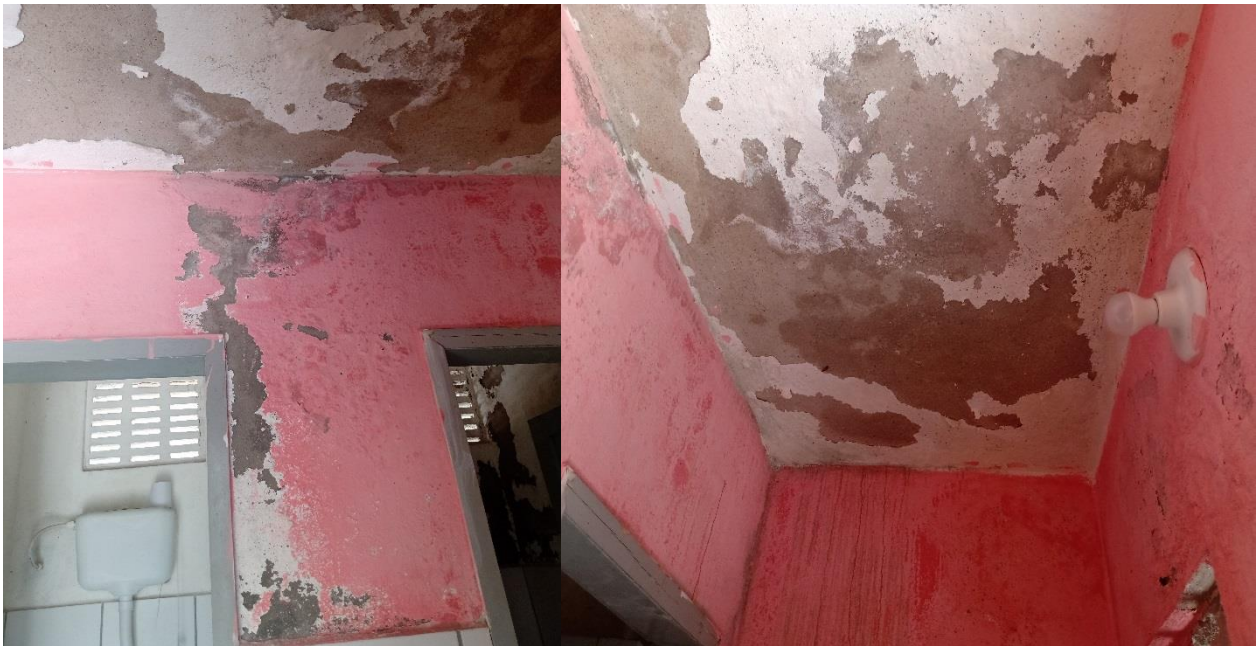
Figura 29: Destacamento do revestimento e infiltrações no banheiro feminino.

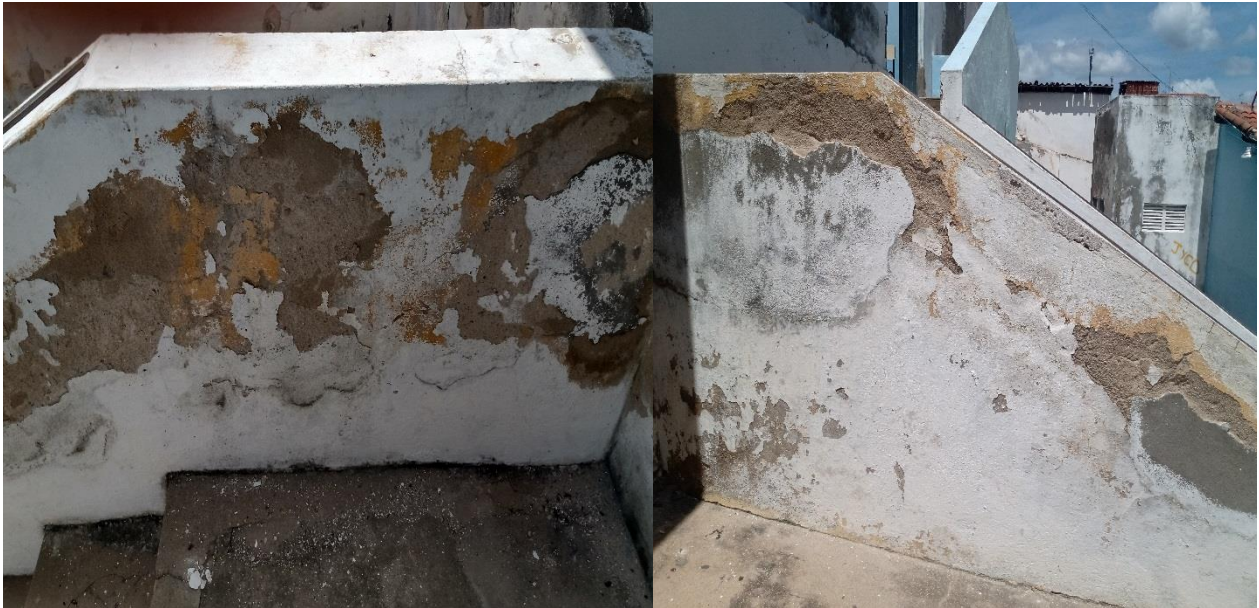
Figura 30: Deterioração da segunda escadaria do pátio posterior da instituição.

De acordo com a Figura 30, a segunda escadaria está bastante danificada, apresentando destacamento do revestimento ocasionado por intempéries e falta de manutenção preventiva como também sujidades causadas por infiltrações. Deve salientar que esta área foi feita poucas manutenções preventivas ao decorrer do tempo como podemos observar a diferença entre as colorações amarela onde supostamente era a cor do revestimento antigo e a coloração branca onde ocorreu uma manutenção mais recente, porém a falta de cuidado e o uso de materiais de baixa qualidade acarretaram o reaparecimento dessas patologias.

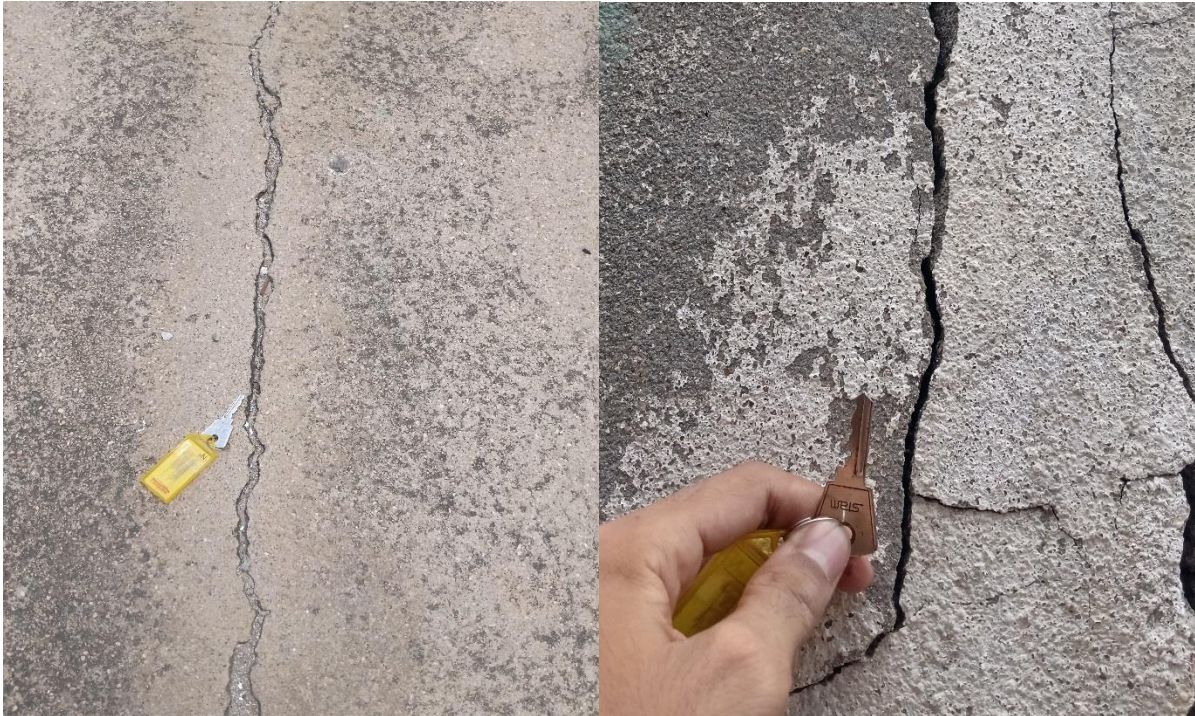
Figura 31: Fissuras e rachaduras no contrapiso do pátio da área infantil

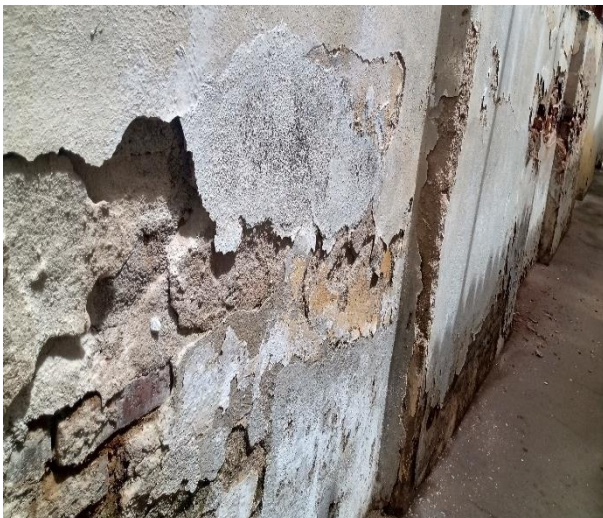
As paredes laterais e posterior mostradas nas Figuras 32 e 33, também apresentam avariação como destacamento do revestimento chegando a deixar exposta toda a alvenaria causando bastante desconforto visual para aqueles que trafegam no local.

Figura 32: Degradação do muro lateral da área infantil.

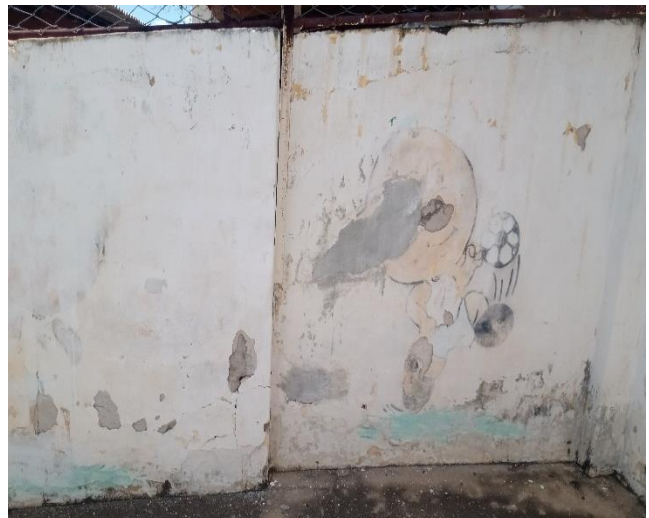
Figura 33: Degradação do muro posterior da área infantil.

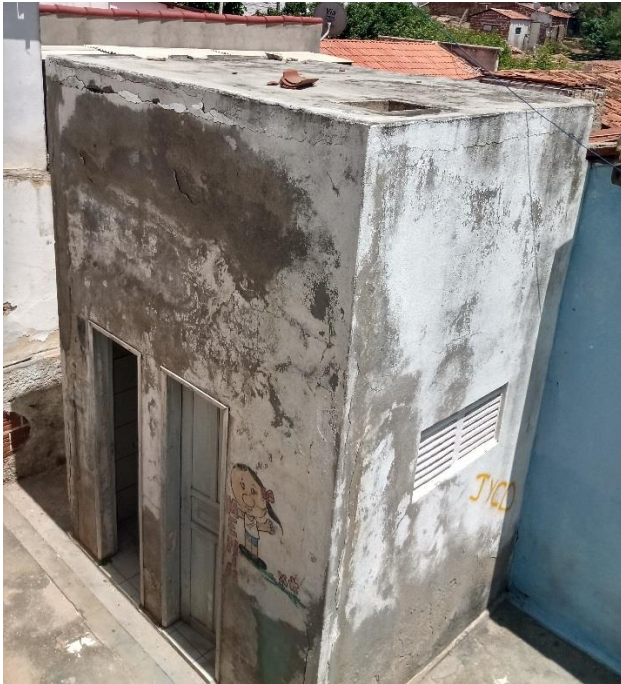
Figura 34: Banheiros masculino e feminino da área infantil.

Primeiramente ao observar a Figura 34 e 35 vimos que além de apresentar destacamento do revestimento, o mesmo apresenta também o problema apresentado na guarita (Figura 17), a Figura 34 mostra as fissuras causadas por movimentação térmica no topo da laje devido à falta de cobertura que impediria o aquecimento da mesma, uma medida corretiva seria a aplicação de uma camada de um material não resistente e elástico no caso de fissura ativa ou um material resistente e rígido para uma fissura passiva.

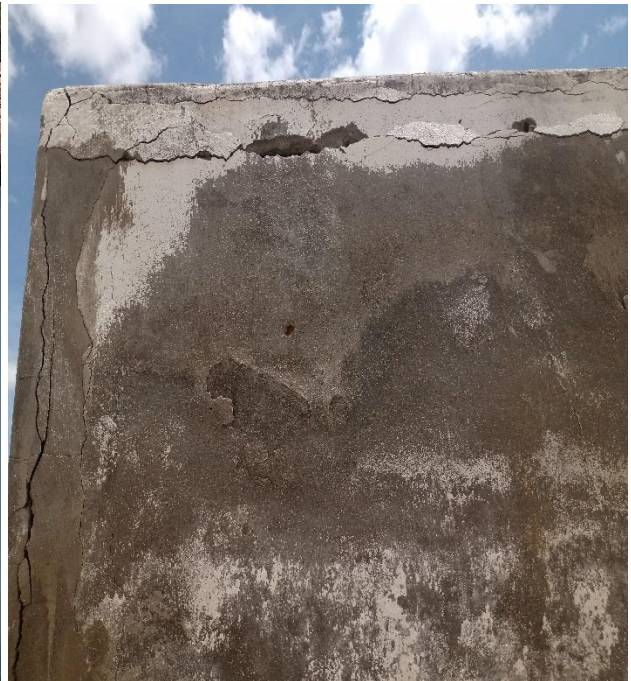
Figura 35: Fissuras devido a movimentação térmica do banheiro da área infantil.

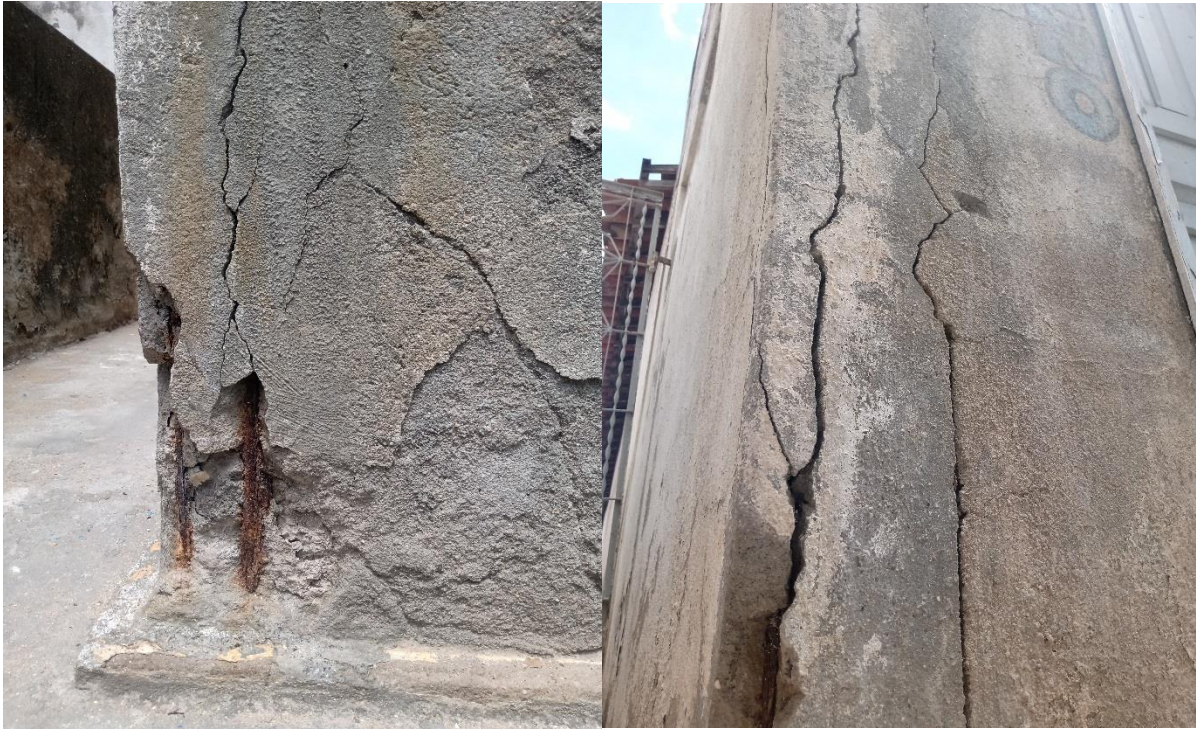
Figura 36: Corrosão das armaduras de aço e destacamento da camada de recobrimento do aço dos banheiros da área infantil.

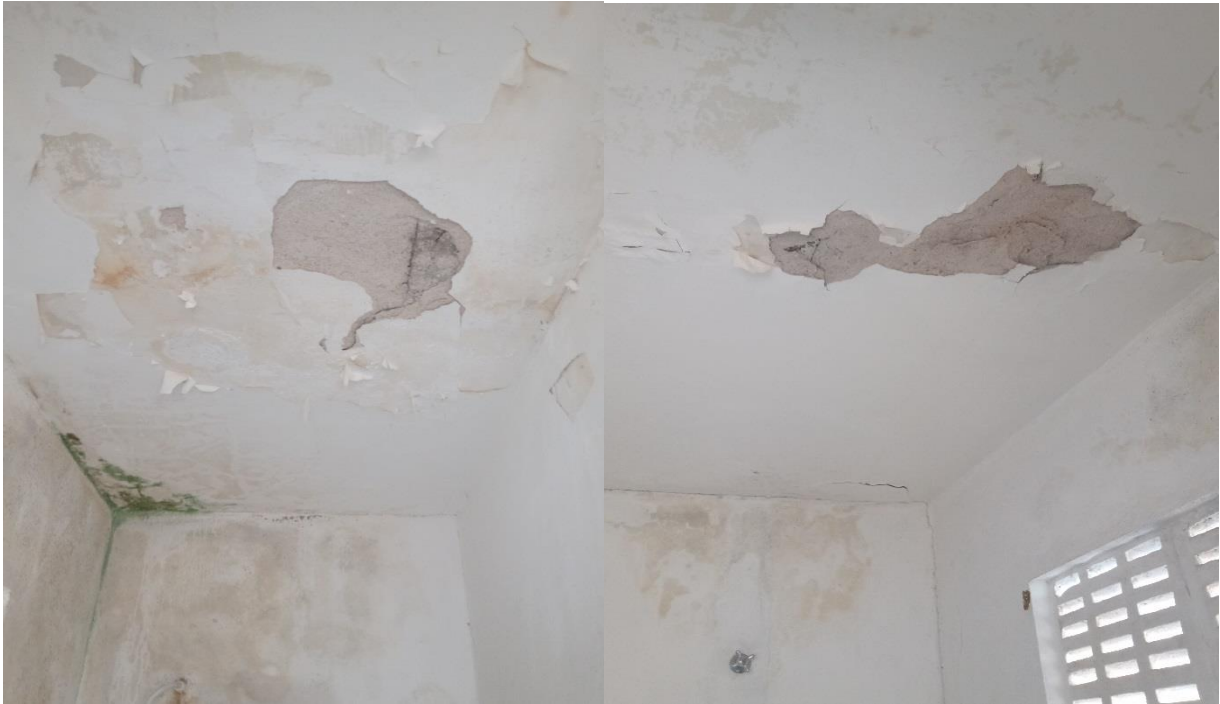
Como os banheiros da área infantil encontra-se desativado, seu interior também apresenta problemas patológicos, principalmente aqueles relacionados com o destacamento do revestimento interno e infiltrações, ocasionando o surgimento de mofo devido a proliferação de microrganismos como fungos e bactérias por falta da impermeabilização da caixa d'água. A Figura 37 mostra esta situação.

Figura 37: Deterioração e infiltrações no interior dos banheiros masculino e feminino.

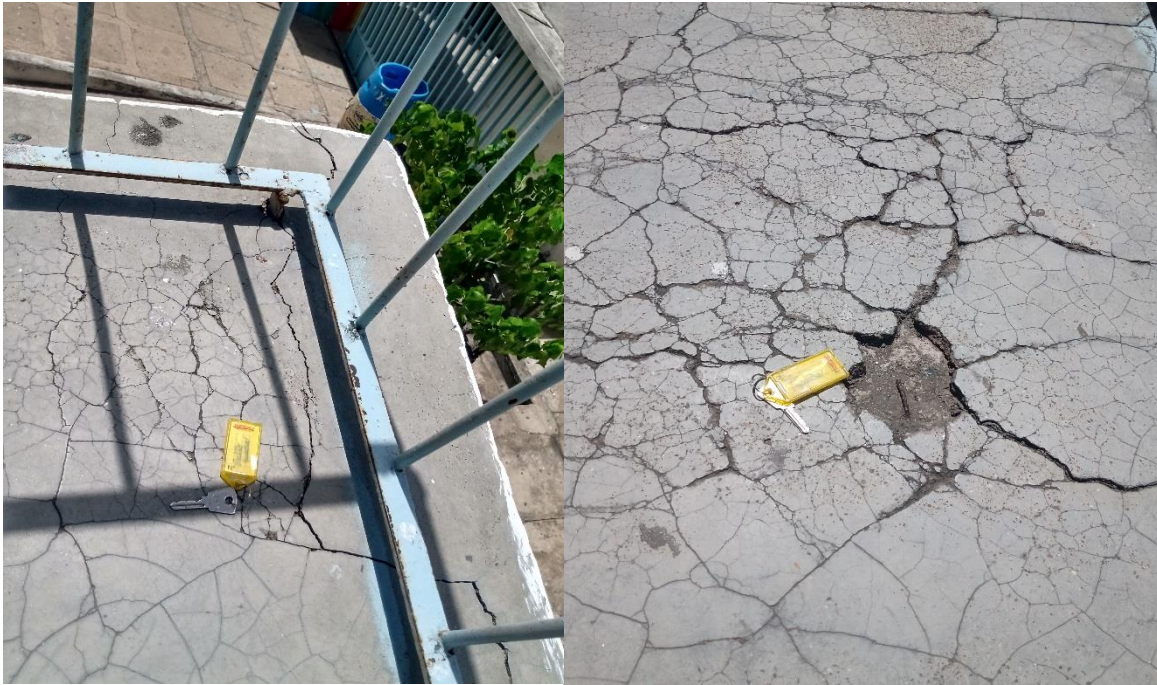
Figura 38: Degradação da laje do pavimento superior.

A Figura 38 mostram uma patologia bastante comum de ocorrer, essas fissuras quando não tratadas podem chegar a ocorrer o destacamento da camada superficial do concreto, com isso a água da chuva tende a adentrar nos espaços vazios da mesma podendo chegar a ocorrer uma patologia mais grave, ou seja a oxidação da armadura de aço que encontra-se localizado no interior do concreto, com isso tende a ocorrer graves falhas estruturais que levará a perda de estabilidade da laje ocorrendo sérios riscos aqueles que trafegam no local. Para resolver este sério problema seria necessário fazer um estudo mais aprofundado para verificar se as armaduras de aço não estão danificadas e assim propor medidas apropriadas, caso o aço não apresente problema uma solução apropriada seria fazer a retirada de toda camada superior da laje e assim refazer essa camada superficial dando ênfase principalmente no encontro do concreto com o aço do guarda-corpo.

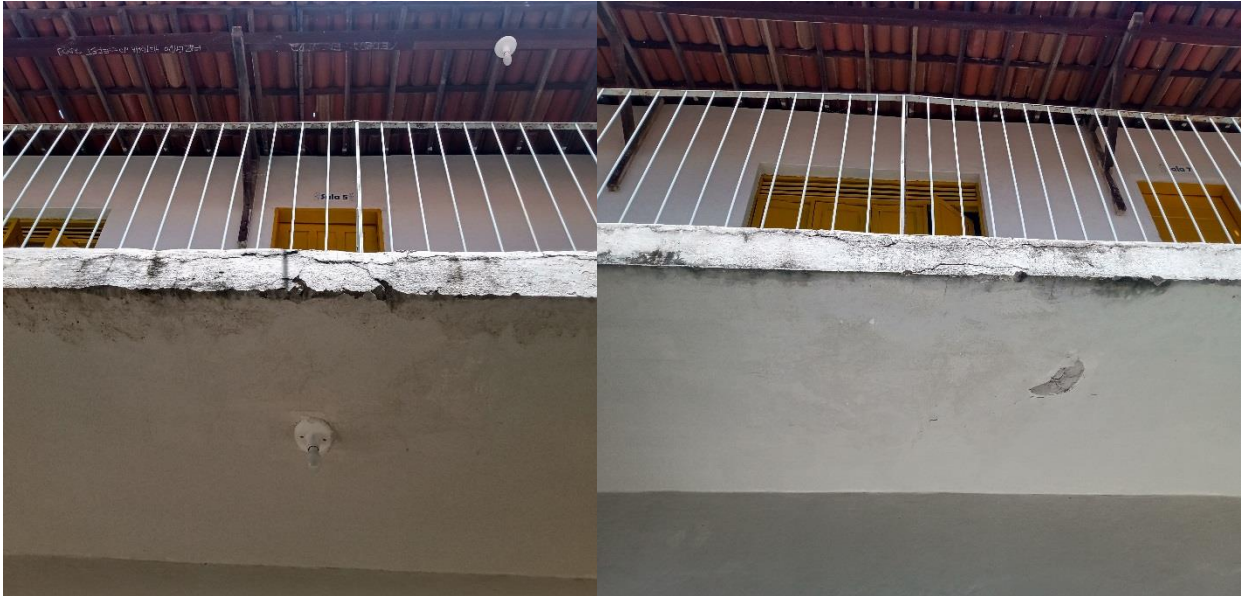
Figuras 39: Sujidades e infiltrações na laje do pavimento superior.

Uma maneira de evitar o aparecimento dessas patologias seria fazer a aplicação de pingadeiras ou até mesmo estender o cobrimento da cobertura a fim de impedir que a água da chuva escorra sobre ela evitando esses problemas.

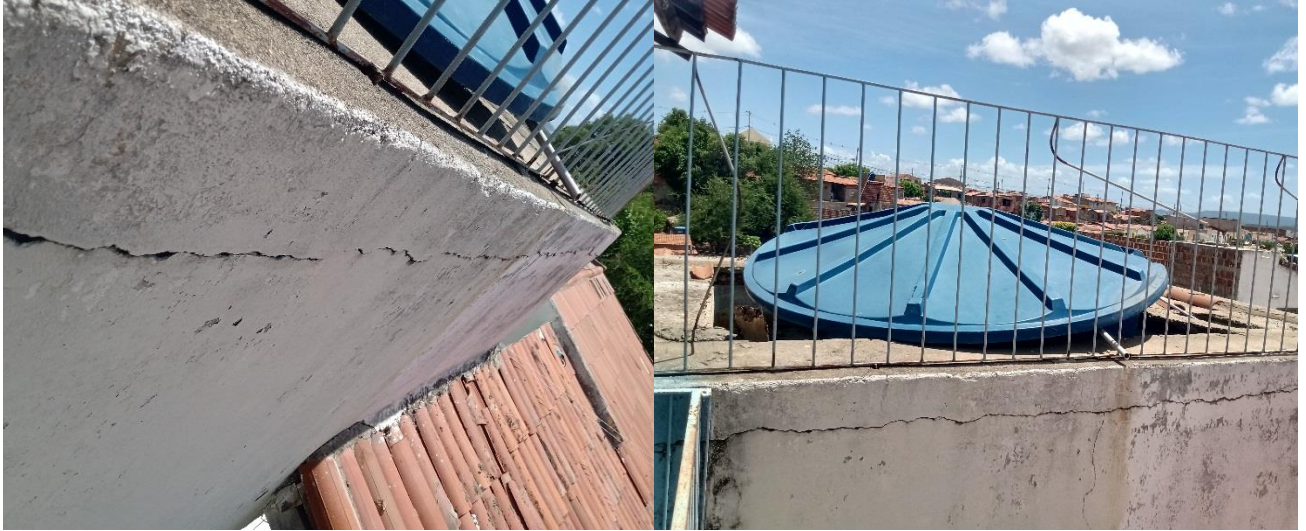
Figura 40: Avariação da caixa d'água do banheiro central.

Observando a Figura 40, nota-se que a mesma patologia encontrada na guarita e na caixa d'água dos banheiros infantis encontra-se também no reservatório dos banheiros centrais, ou seja, movimentação térmica da laje sobre as alvenarias, como já apresentada anteriormente, o fato do reservatório está exposto diretamente aos raios solares acaba influenciando para o aparecimento dessas patologias.

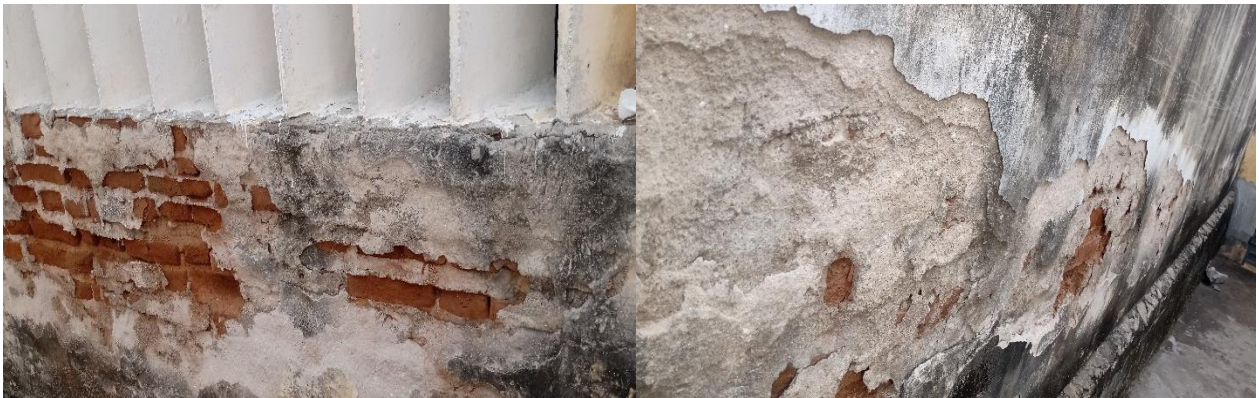
Ainda sobre a área 04, as paredes dos muros exterior apresentam bastante danificada com grave destacamento do revestimento externo juntamente com o destacamento da alvenaria de vedação, que ao médio e curto prazo caso não seja sanada esta patologia corre o risco de aparecer abertura na alvenaria expondo o interior das salas do bloco inferior, isso muitas vezes é causado por uso de materiais de baixa qualidade e negligência na preparação destes materiais, porém deve-se salientar que a alvenaria de vedação é muito antiga e ouve poucas ações preventivas ao decorrer da sua vida útil como mostra a Figura 42. Uma medida corretiva seria refazer toda a alvenaria utilizando materiais de alta qualidade e a remoção dos materiais pulverulentos.

Figura 42: Degradação do revestimento e alvenarias da fachada lateral exterior.

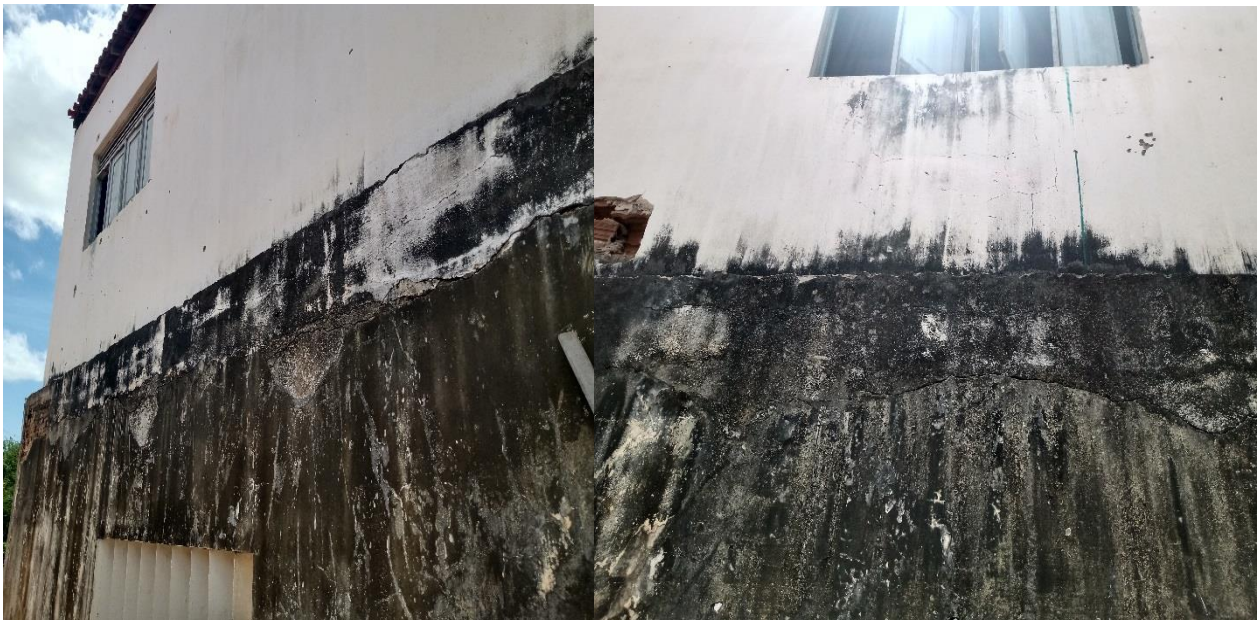
Outro problema patológico localizado na mesma área é a presença de sujidades, existem demasiados fatores que contribuem com essa patologia, como por exemplo a poluição atmosférica, os ventos e a umidade, onde há o acúmulo de partículas nos revestimentos sendo transportada pela água da chuva onde penetra os poros da camada de revestimento acarretando o aparecimento de manchas escuras, muitas vezes somada a falta de pingadeiras onde poderia sanar este tipo de problema mostrado na Figura 43.

Figura 43: Sujidades e mofo no revestimento da fachada lateral exterior.
