**CINCO ANOS DE IMPLANTAÇÃO DA UFERSA CAMPUS CARAÚBAS:  
ESTUDO DE CASO DO SURGIMENTO DAS MANIFESTAÇÕES  
PATOLÓGICAS**

Monografia apresentada a Universidade  
Federal Rural do Semiárido como  
requisito para obtenção do título de  
Bacharel em Ciência e Tecnologia.

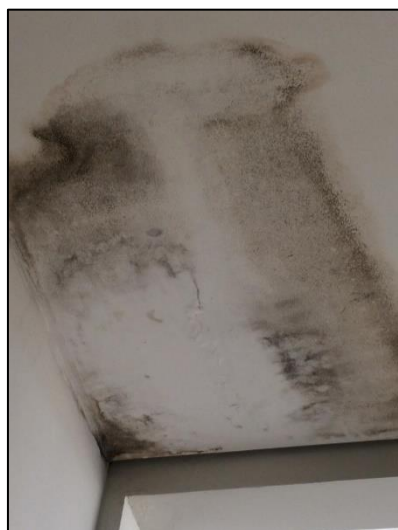
a. Bolor. Forro do corredor do Bloco Administrativo.

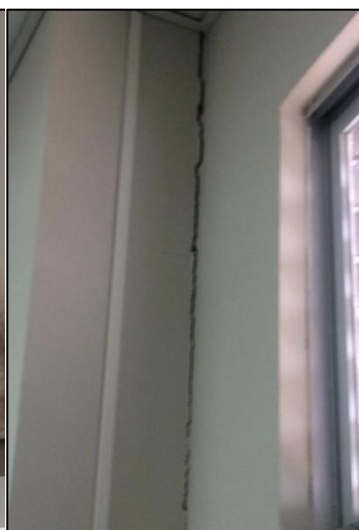
b. Fissura. Parte interna da sala de Cabine individuais da Biblioteca.

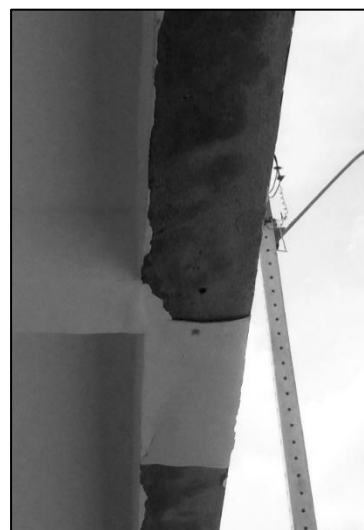
c. Desagregação de pintura. Parte externa do Bloco I de Sala de Aula.

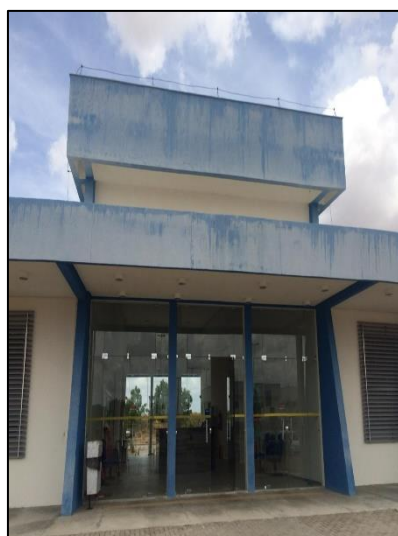
d. Descoloração. Parte externa do Bloco Administrativo.

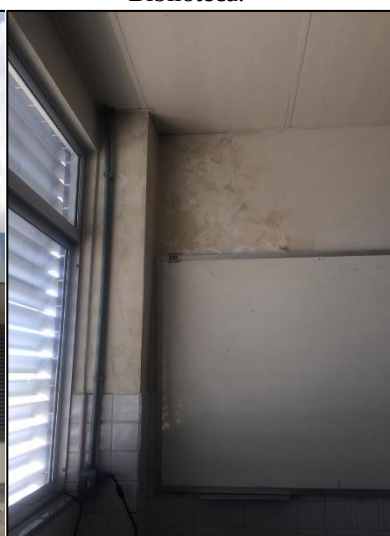
e. Manchas. Parte interna da sala de aula do Bloco Central I.  
Fonte: próprio Autor, 2018.

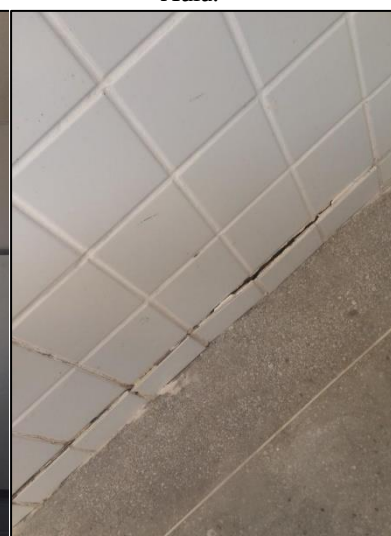
f. Eflorescência. Parte interna da sala de aula Bloco Central II.

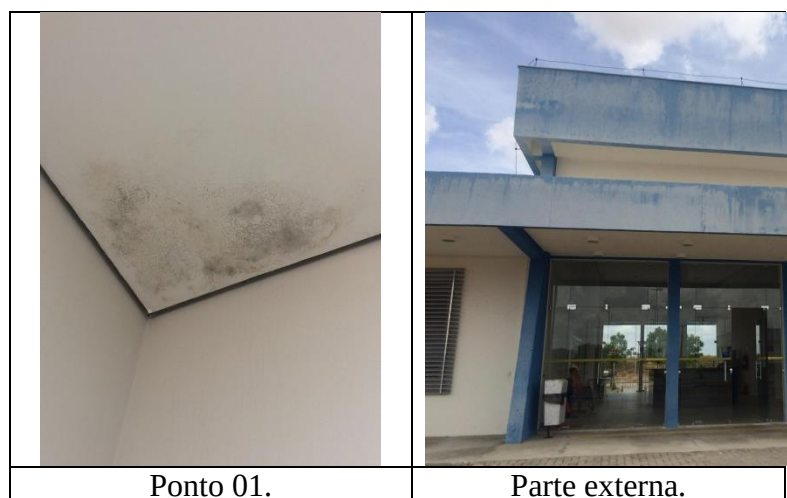
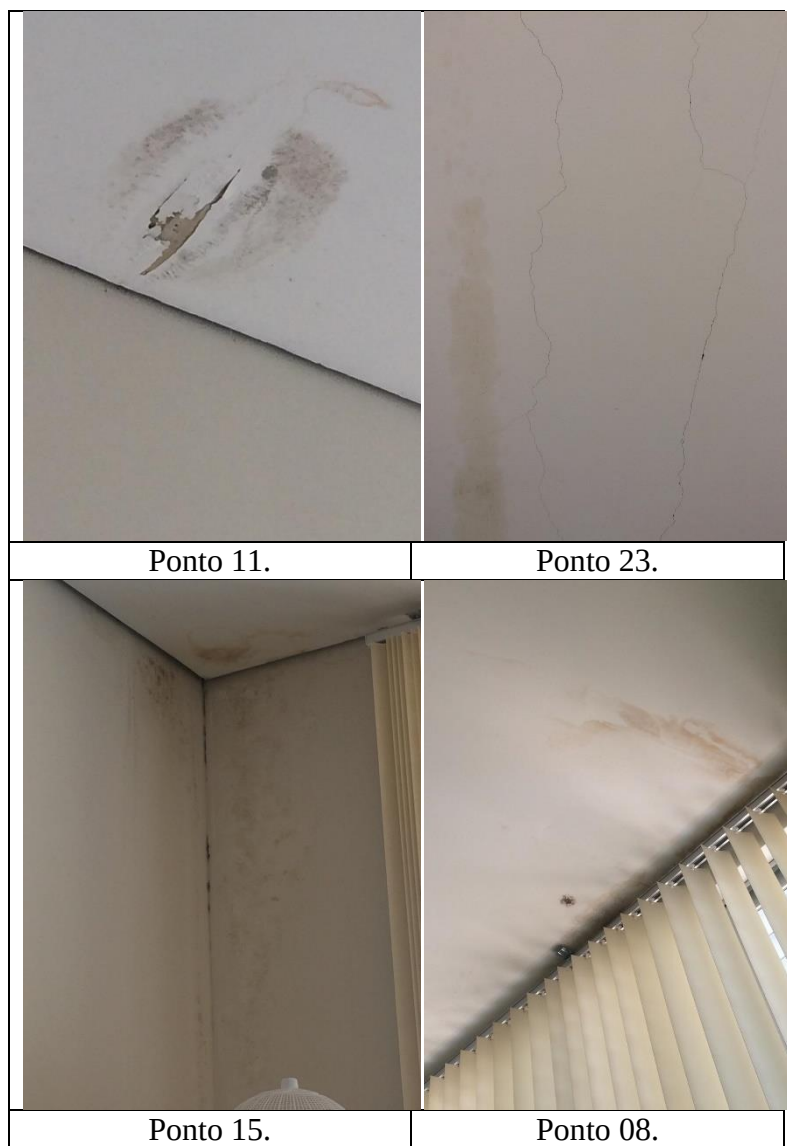
Figura 7– Aparência visual das manifestações identificadas no Bloco Administrativo. Ano 2018.

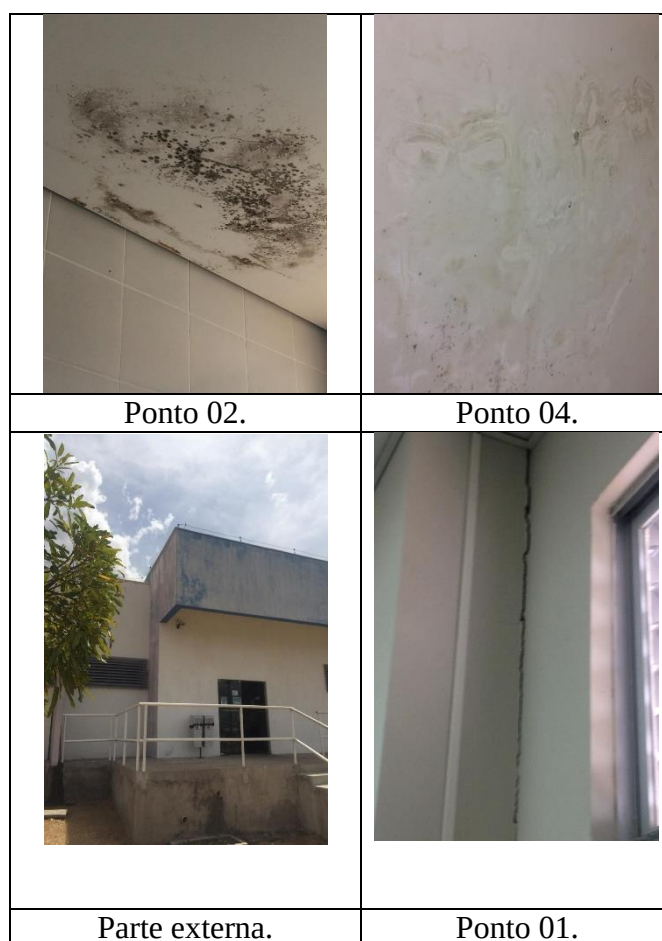
Figura 9 - Aparência visual das manifestações identificadas na Biblioteca.

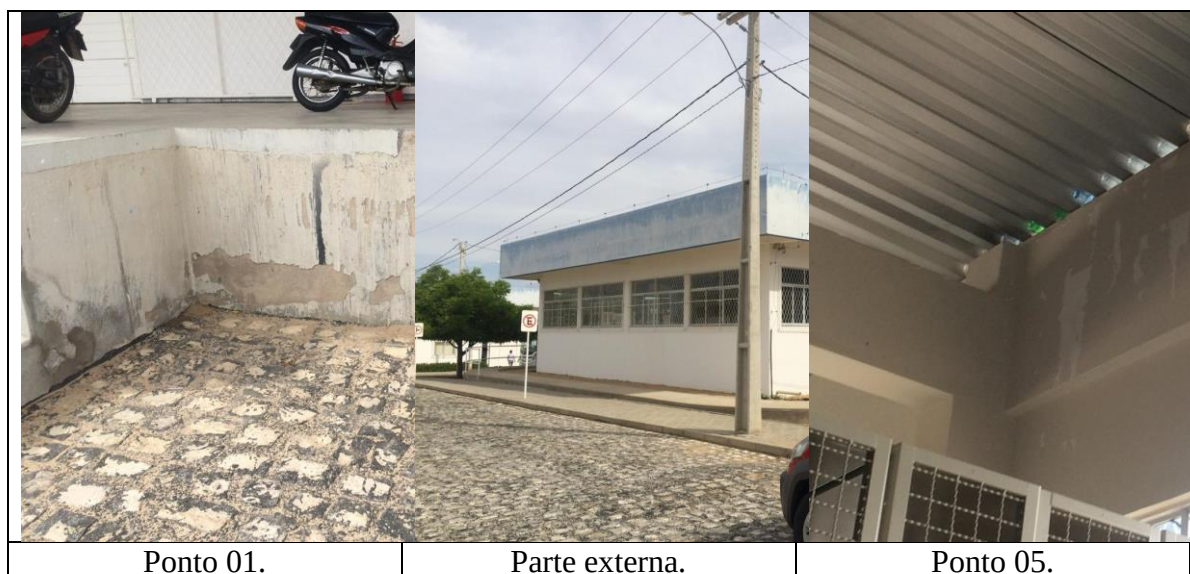
Figura 11 - Aparência visual das manifestações identificadas no Almojarifado.

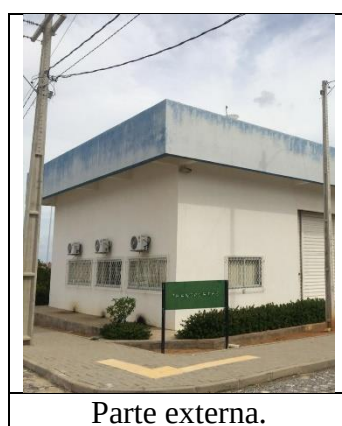
Figura 13 - Aparência visual das manifestações identificadas no Setor de Transporte. Ano 2018.

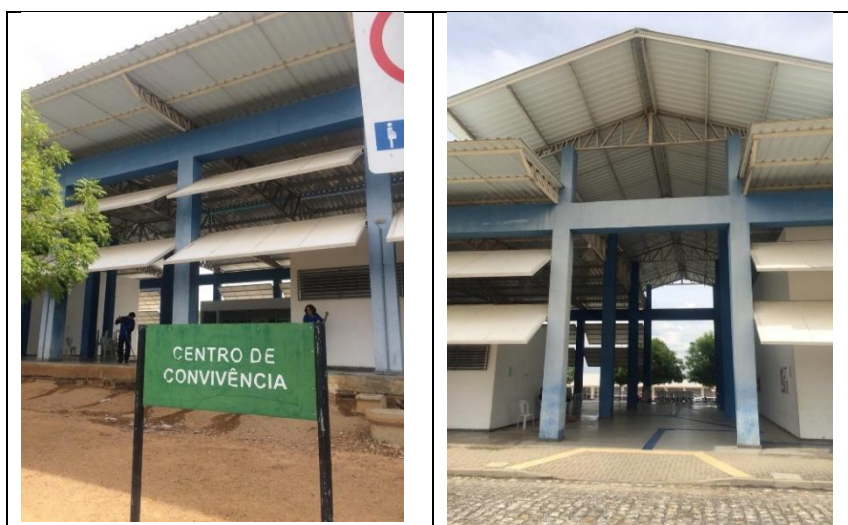
O Centro de Convivência e Auditório totalizam 1.476,31m<sup>2</sup>, não foi identificado patologias provenientes de umidade nessa construção. Identificou-se apenas a descoloração da pintura externa, possivelmente devido a fatores climáticos, incidência de chuvas e exposição a raios solares como pode ser identificado visualmente na Figura 15.

Figura 15 – Manifestação identificada no Centro de Convivência e Auditório. Ano 2018.

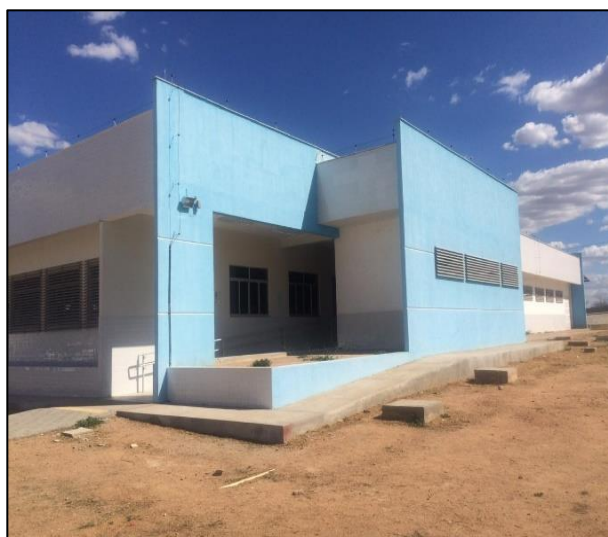
O restaurante universitário com 846,41 m<sup>2</sup>, teve sua construção iniciada dia 14 de agosto de 2017 e concluído em 14 de maio de 2018 não apresentou patologias na sua estrutura internamente. Apesar de ser um dos últimos prédios concluídos, não ficou isento desse tipo de problema. O prédio também apresentou uma pequena descoloração na parte externa como pode ser visto pela Figura 16.

Figura 16 – Descoloração na parte externa do Restaurante Universitário. Ano 2018.

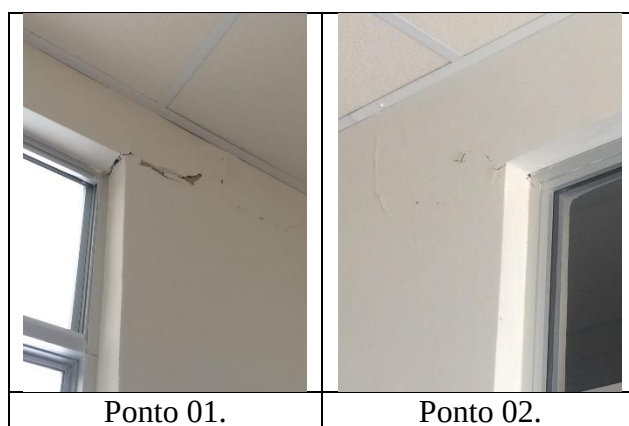
O prédio de salas dos Professores I com 1237,35 m<sup>2</sup>, começou a ser construído em 04 de julho de 2011 e foi concluído em 27 de setembro de 2014, a maioria das patologias identificadas foram pequenas fissuras no canto superior das portas. A Tabela 5 servirá de legenda para os pontos identificados na Figura 19, a aparência visual pela Figura 17.

Figura 17 - Aparência visual das manifestações identificadas no bloco de salas dos professores I. Ano 2018.

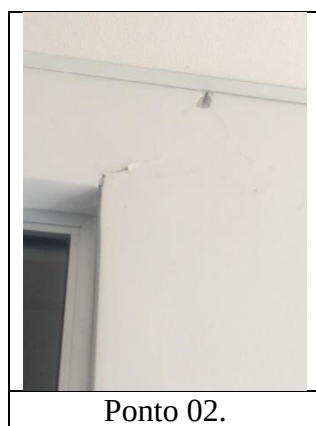
O prédio de salas de professores II com 1237,35 m<sup>2</sup>, teve a sua construção com início na data 12 de agosto de 2013 e concluída em 14 de novembro de 2014. Esse prédio não apresentou patologias ocasionadas por unidade, apenas algumas pequenas fissuras no canto superior das portas. A Tabela 6 servirá de legenda para os pontos que foram identificados na Figura 20, e a aparência visual na Figura 18.

Figura 18 - Aparência visual das manifestações identificadas no bloco de salas dos professores II. Ano 2018.

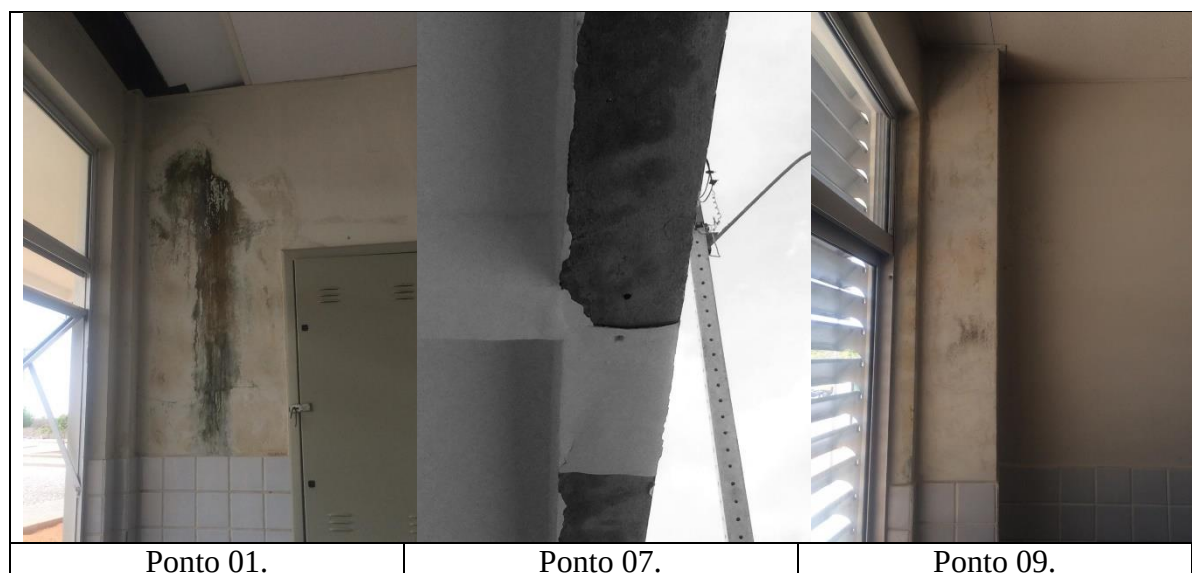
Figura 21 - Aparência visual das manifestações identificadas no bloco central de sala de aula I. Ano 2018.

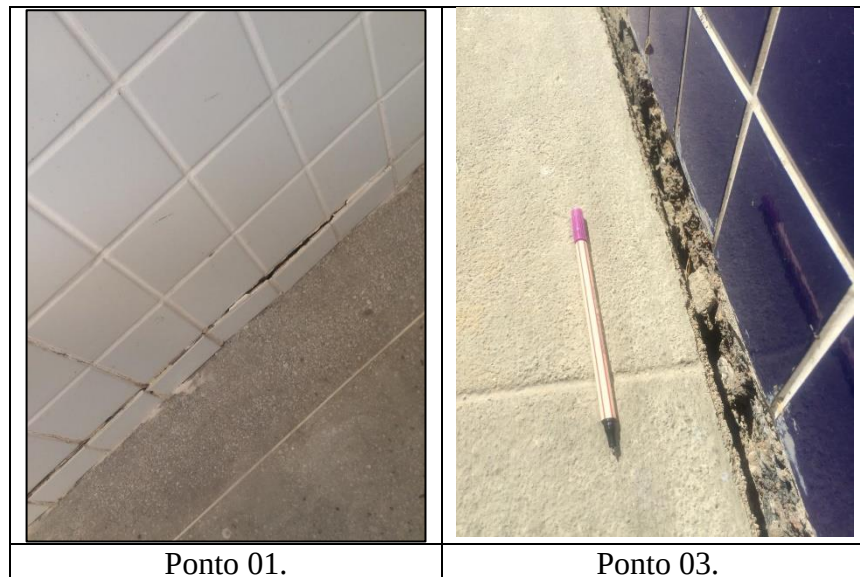
apresentou uma quantidade de patologias de relevância, devido as causas da sua origem, esse tipo de patologia merece mais de atenção devido a sua causa. A maioria dos pontos identificados são fissuras, possivelmente a ineficiência na compactação de solo foi responsável pelo surgimento dessas fissuras no piso e calçadas. Em diversas literaturas é recomendado para esse tipo de patologia o estudo e acompanhamento, com o intuito de verificar se essas fissuras se encontram ativas ou não. A Tabela 8 servirá de legenda para os pontos identificados na Figura 24, a aparência visual na figura 22.

Figura 22 - Aparência visual das manifestações identificadas no bloco central de sala de aula II. Ano 2018.

O problema de recalque do piso identificado no Prédio Central de Aula II provavelmente foi ocasionado devido ausência de compactação do solo adequada, impossibilitando o solo de receber a sobrecarga da edificação. Esse tipo de patologia além de danificar a estética e comprometer as estruturas e ocasionar fissuras. Nesse caso específico totalizando 11% de 21% das fissuras identificadas.

Com o surgimento das manifestações, há necessidade de um estudo mais detalhado das patologias identificadas nos prédios estudados para solucionar as anomalias com maior eficiência. Nas patologias que tem suas causas relacionadas com a umidade elevada, deve-se analisar caso a caso e interpor cada uma delas. No caso de manchas provocadas pela umidade das chuvas recomenda-se a impermeabilização adequada para as calhas e uma vistoria nos telhados, a fim de verificar se as telhas da cobertura não apresentam trincas ou estão quebradas. A patologia denominada desagregação, identificadas em algumas instalações, recomenda-se remover a parte comprometida da pintura, utilizar uma tinta adequada ao ambiente e corrigir o acabamento. Para as fissuras identificadas recomenda-se uma atenção maior, tendo em vista que essas fissuras possivelmente foram ocasionadas por uma compactação de solo inadequada, sugere-se o

acompanhamento dessas fissuras, a fim de verificar se estão estáveis ou ativas e estudar métodos profiláticos para essa patologia.

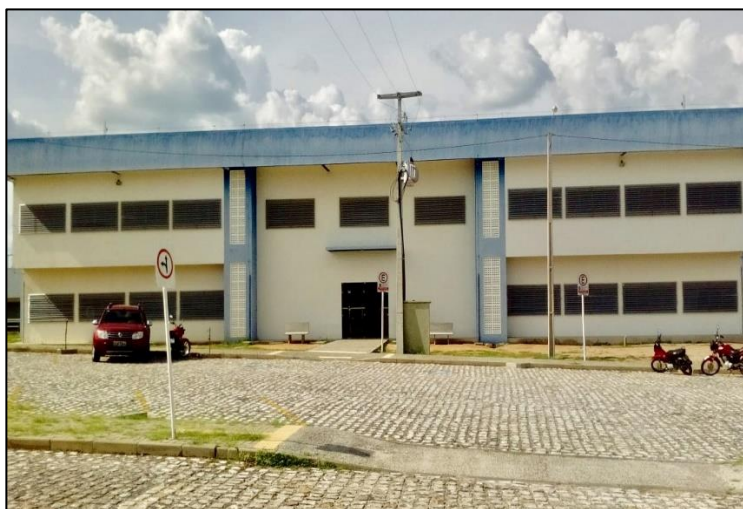
O prédio central de aulas III, com 1.392,32 m<sup>2</sup>, teve o início da sua construção dia 06 de janeiro de 2014 e sua conclusão em 01 de outubro de 2015. Na vistoria realizada no prédio não foi identificada nenhuma patologia na área interna. A única alteração que a estrutura apresentou foi uma descoloração na parte externa como pode ser visível na Figura 25.

Figura 25 – Descoloração na parte externa do prédio central de aulas III. Ano 2018.

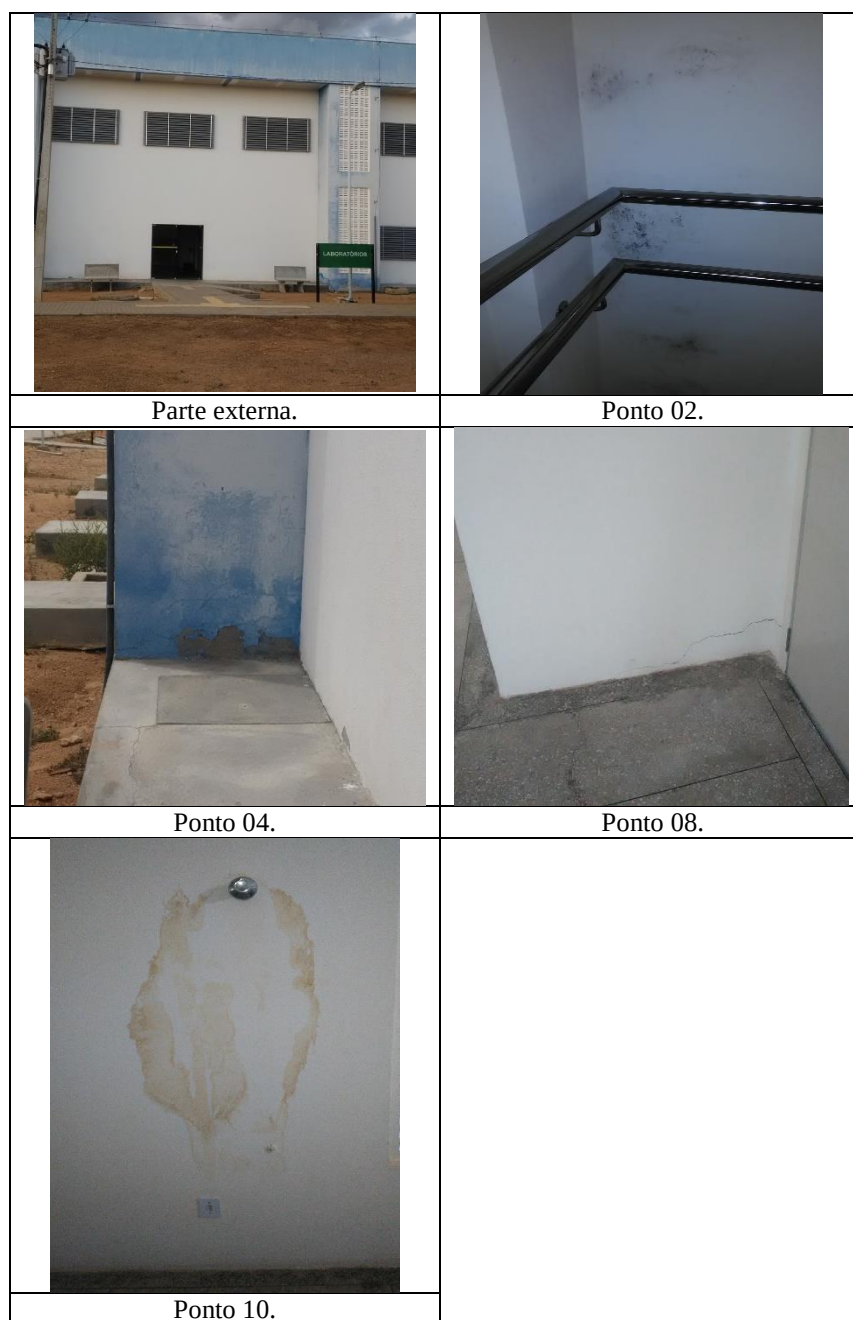
Figura 26 - Aparência visual das manifestações identificadas no Laboratório de Ciências e Tecnologia. Ano 2018.

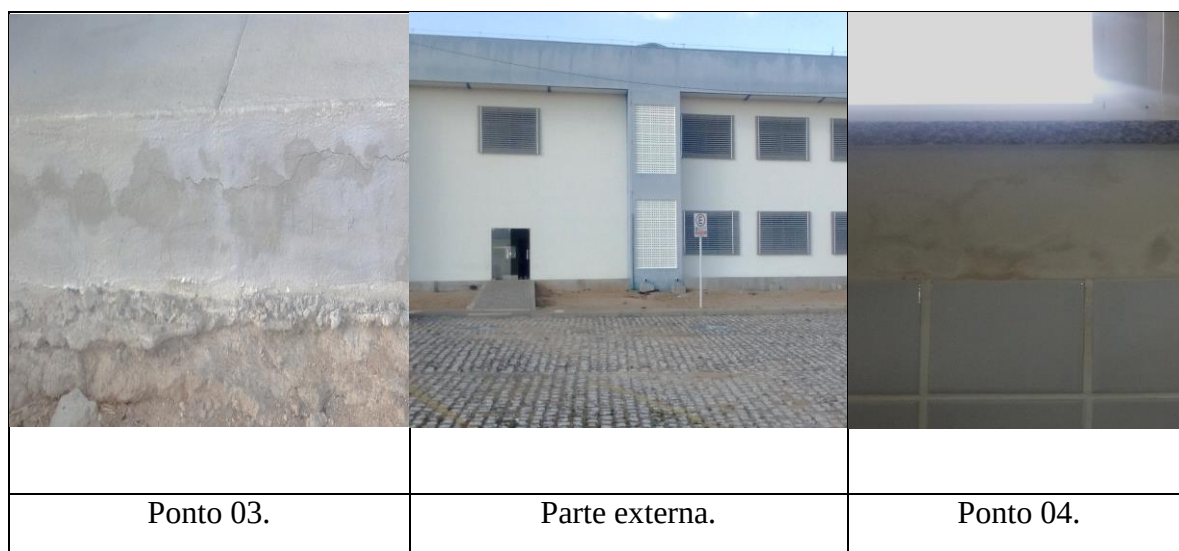
Figura 29 - Aparência visual das manifestações identificadas no Laboratório de Ciências e Tecnologia. Ano 2018.

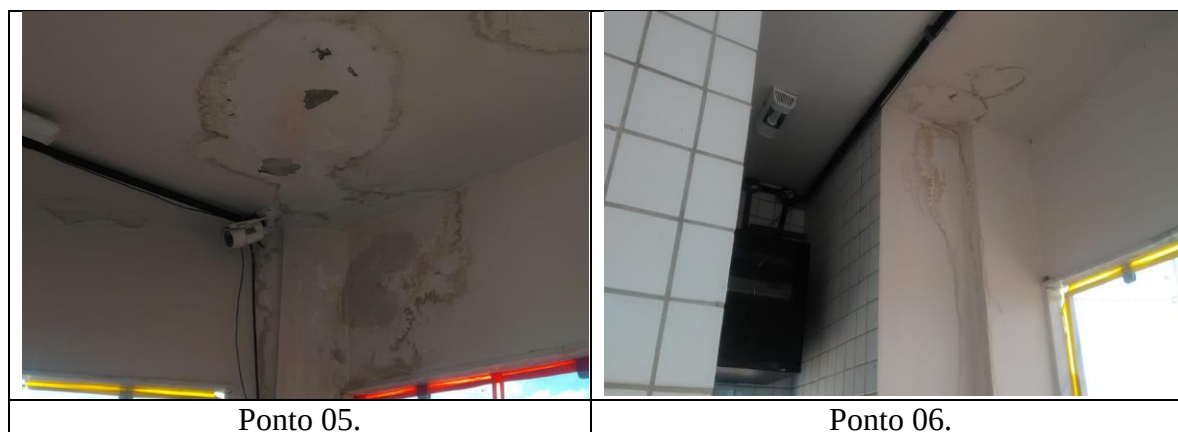
Figura 32 - Aparência visual das manifestações identificadas na guarita. Ano 2018.
