**UNIVERSIDADE FEDERAL RURAL DO SEMIÁRIDO  
CENTRO DE ENGENHARIAS  
DEP<sup>TO</sup>. DE ENGENHARIA E CIÊNCIAS AMBIENTAIS  
CURSO DE ENGENHARIA CIVIL**

**AValiação de manifestação patológica em uma edificação  
pública: estudo de caso.**

**2024**

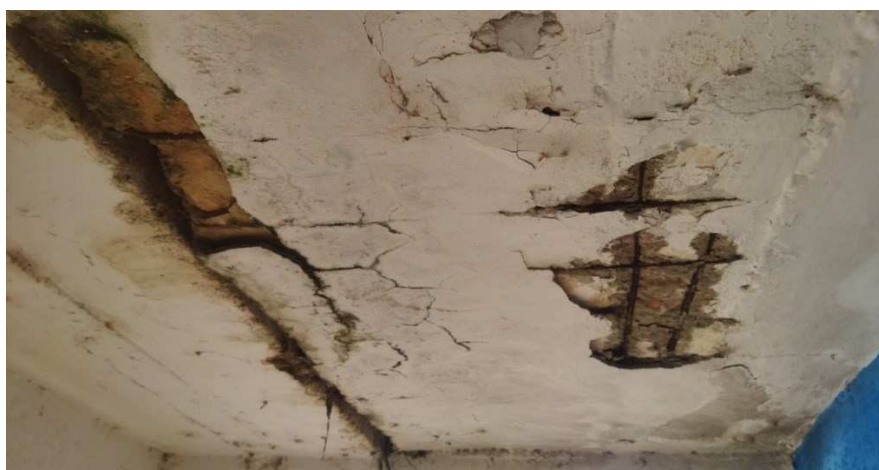
Durante a vistoria foi comentado por funcionários que a edificação tinha passado por uma reforma recente no ano de 2023, pesquisando mais a fundo foi descoberto que essa manutenção foi apenas em uma parte da edificação para a Pinacoteca e Memorial. Alguns sinais desses reparos ficaram visíveis, porém mesmo com essa medida, a construção ainda apresenta diversas manifestações patológicas. O que pode-se citar inicialmente são as armaduras aparentes em vários locais da edificação. Essa patologia pode ser causada pela carbonatação do concreto ou pela ação de cloretos. Isso deixa a estrutura exposta e assim apresenta fragilidade. Nas figuras 9 e 10 pode-se ver alguns exemplos de armadura exposta na edificação.

Figura 9: Armadura exposta.

Como possível solução para armaduras expostas e corrosão é necessário um processo que vai desde a limpeza da armadura e retirada do concreto que apresenta defeito até a aplicação de argamassa com reforço de fibras/aditivos ou graute. Quando o processo corrosivo já está em andamento, devido a ação dialética dos agentes externos, primeiramente deve-se retirar todos os vestígios de oxidação, fazendo assim a limpeza da armadura, pelo método de jato de areia ou por escovação manual. Na segunda etapa de recuperação, é feita a passivação das armaduras, aplicado uma ou duas camadas de revestimento anticorrosivos a base de resinas de epóxi, de acordo com a necessidade, sendo que a segunda, caso precise deve ser aplicada a partir do momento que a primeira estiver completamente seca. A última etapa é onde ocorre a regeneração do concreto utilizando argamassas a base de sílica ativa, cimento e reforçadas com fibras permitindo um acabamento liso e por fim, é executado uma camada protetora de tinta contra carbonatação (MARCELLI, 2007).

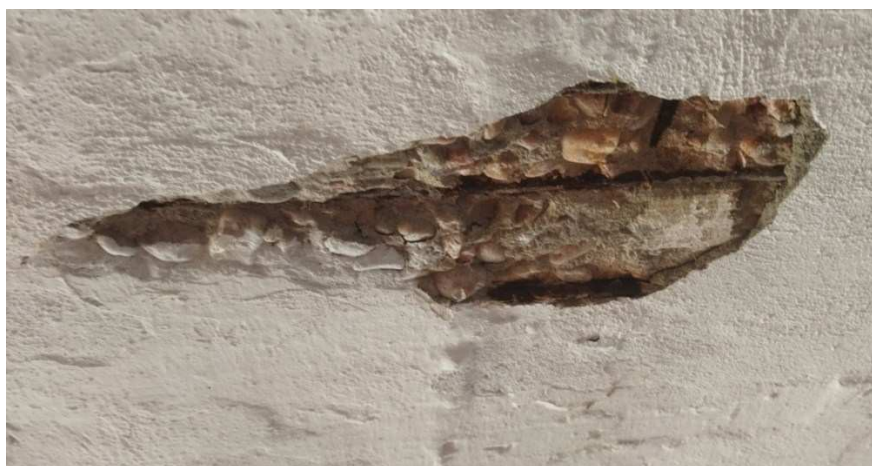
Figura 10: Desplacamento do concreto e exposição da armadura.

Em decorrência a exposição das armaduras e deslocamento do concreto, podemos visualizar de forma bem aparente a corrosão das armaduras em todos os locais onde estão expostas. A reação corrosiva é um mecanismo eletroquímico e acontece geralmente pela presença de água ou ambiente úmido.

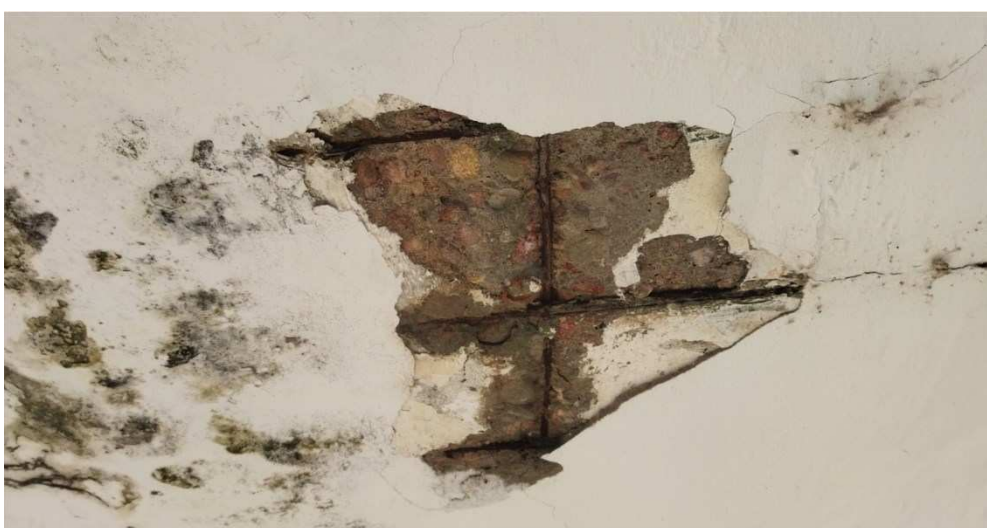
Diante esta condição, pode provocar infiltrações que muitas vezes começam como bolhas, manchas nos cantos e mofo, gerando assim, um aspecto visual bastante desagradável. Nas figuras 11 e 12 pode-se observar exemplos de armaduras que apresentam corrosão na estrutura que foi alvo do estudo.

Figura 11: Deslocamento da argamassa e armadura exposta.

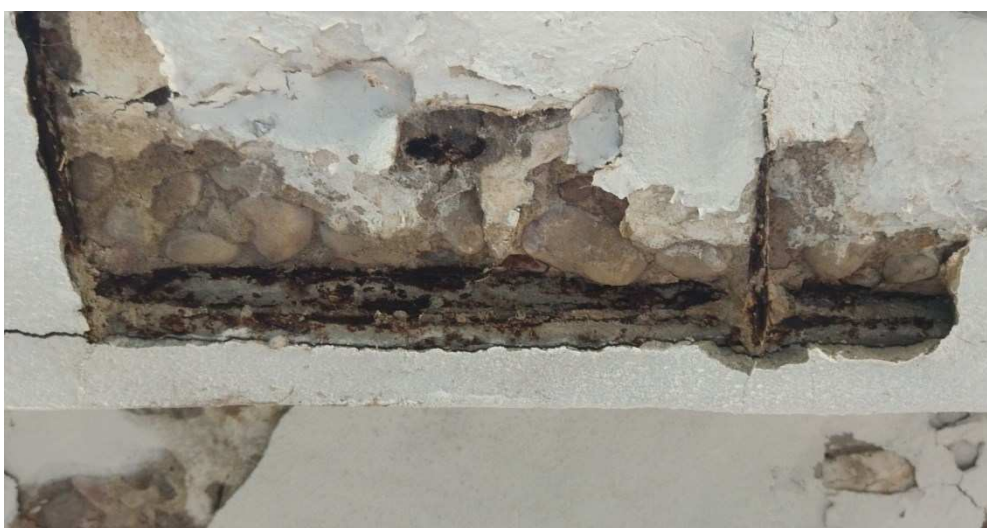
Figura 12: Corrosão na armadura.

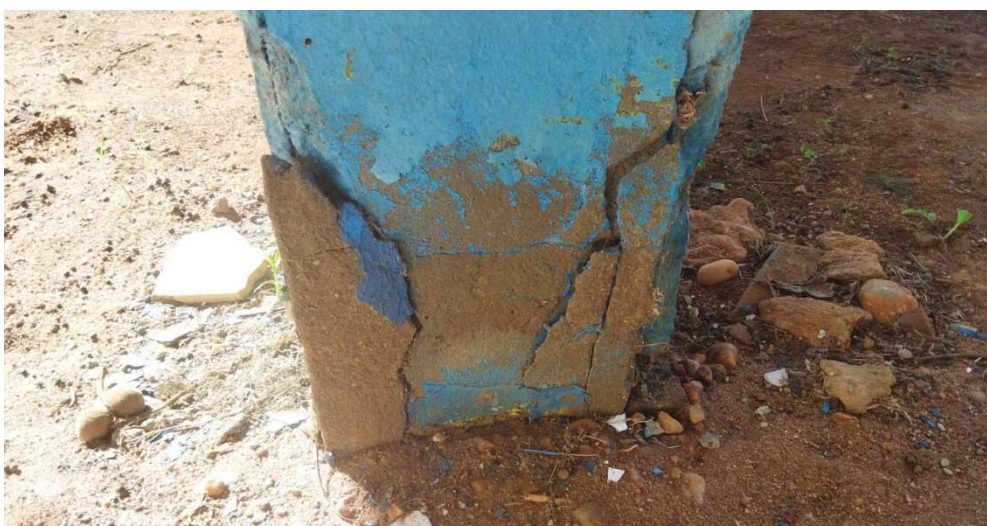
Outras manifestações patológicas encontradas na edificação foram trincas, fissuras e rachaduras nos pilares, que podem ser decorrência de erros de projeto, recalque da estrutura ao longo do tempo, a carga prevista para a edificação pode ser inferior a que está sendo aplicada ou até mesmo o uso de concreto de resistência inadequada.

Foi observado que vários pilares foram restaurados durante a última reforma que a edificação passou, principalmente os que estão localizados em uma área onde os alunos utilizam para se reunirem e estudarem, porém ainda sim existem pilares da edificação que apresentam manifestações patológicas, nas figuras 13 e 14 pode-se observar pilares da estrutura que apresentam fissuras, trincas e rachaduras.

Figura 13: Pilar com fissuras, trincas e rachaduras.

Para o caso das fissuras, trincas e rachaduras que foram encontradas na edificação, existem métodos de reparo, como por exemplo a injeção, onde devem ser abertos furos de 8 mm a 10 mm com o auxílio de uma furadeira, espaçados um do outro, percorrendo o caminho de abertura das fissuras, trincas ou rachaduras. Em seguida, deve-se limpar todo o local com escovas metálicas e jato de ar comprimido. Por fim, injeta-se cola epóxi ou material recomendado. Existe também o reparo pelo método de costura, onde pequenos furos devem ser feitos com a furadeira, paralelos à abertura das trincas. Após isso, grampos metálicos devem ser posicionados de forma a costurar a trinca. É importante que as costuras tenham inclinações diferentes para que o esforço transmitido não seja exercido em um plano somente (TRINDADE, 2015).

Já para o reforço dos pilares que estão apresentando trincas, fissuras, rachaduras e até mesmo armadura exposta, podem ser aplicados métodos de reforço como o de aumento da seção ou encamisamento que consiste em criar uma área adicional, ou aumento de seção, com objetivo de diminuir a tensão solicitante no trecho reforçado. Esse método também, quando empregado em todo o contorno do elemento, aumenta as condições de confinamento da seção original. Existe também o método de substituição total do concreto da seção, no qual se faz necessário prover de um sistema adequado de escoramento da estrutura, demolir o pilar por etapas, ou totalmente, e executar o preenchimento de cada trecho, ou de todo o pilar (em caso de demolição em etapa única), com concreto de resistência compatível com a especificada em projeto, até que 100% do pilar esteja com concreto considerado adequado (HELENE, 2003).

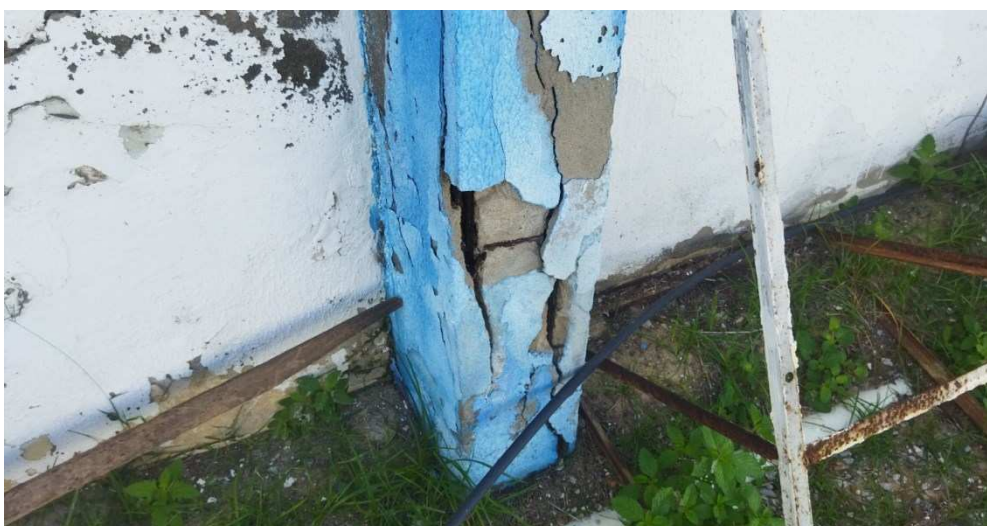
Figura 14: Pilar com rachaduras.

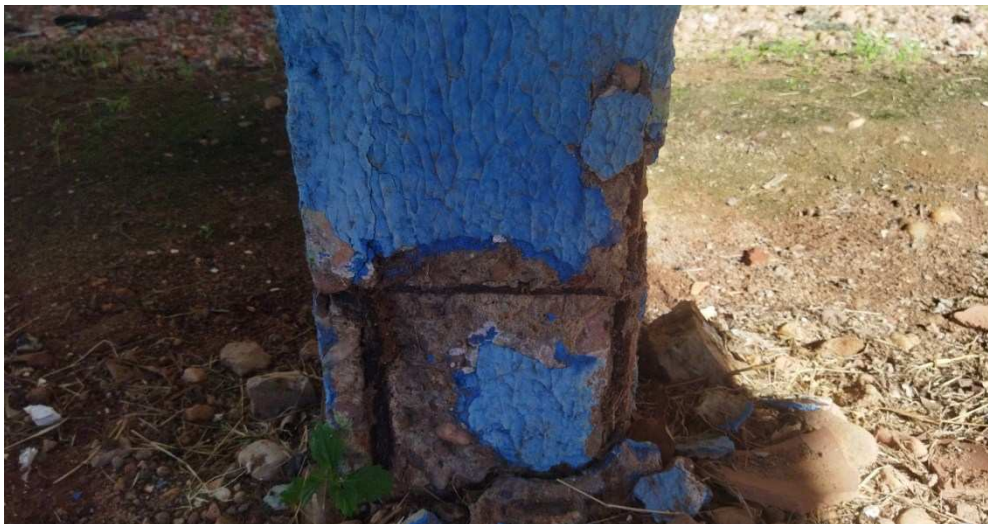
Além disso, foi observado um pilar que estava com armadura aparente e que apresentava corrosão, isso pode ser bastante prejudicial para estrutura pois compromete a sua resistência, deixando a construção frágil. Na figura 15 observa-se um pilar que apresenta a armadura com corrosão e aparente.

Figura 15: Pilar com armadura aparente e apresentando corrosão.

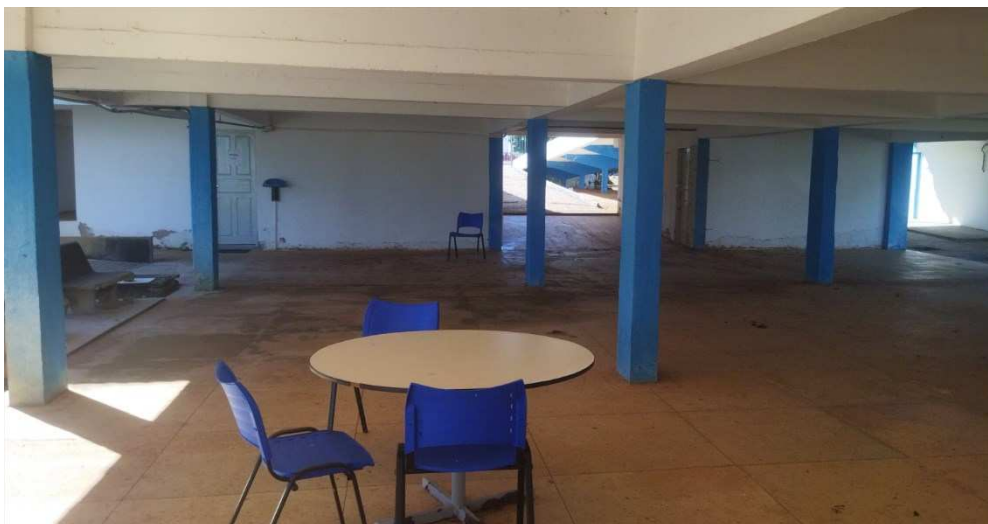
A figura 16 apresenta a área utilizada pelos discentes para se reunirem e estudarem juntos, mesmo com sinais de reforma ainda acaba apresentando várias manifestações patológicas como fissuras, umidade ascendente, infiltração e etc. Além disso esse local está sem pintura em alguns lugares e com isso deixando o cimento exposto.

Figura 16: Local utilizado pelos estudantes para se reunirem.

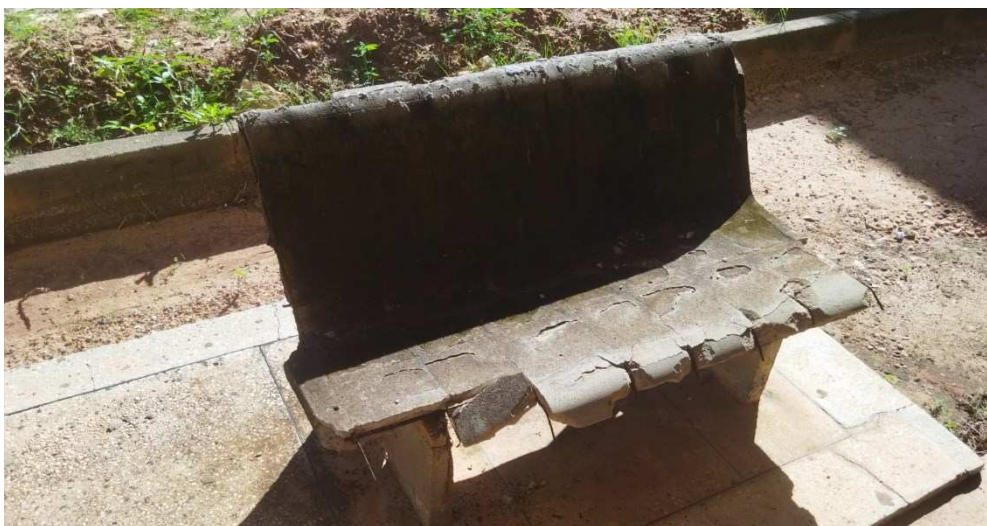
Ainda falando do local de reunião dos estudantes, foi possível notar os bancos que eram utilizados para sentarem totalmente deteriorados e apresentando armaduras expostas e desprendimento do concreto da estrutura, impossibilitando assim o seu uso por parte dos discentes e demais pessoas que utilizam do espaço. As figuras 17 e 18 apresentam bancos em péssimas condições e que estão presentes no local.

Figura 17: Banco com armaduras expostas.

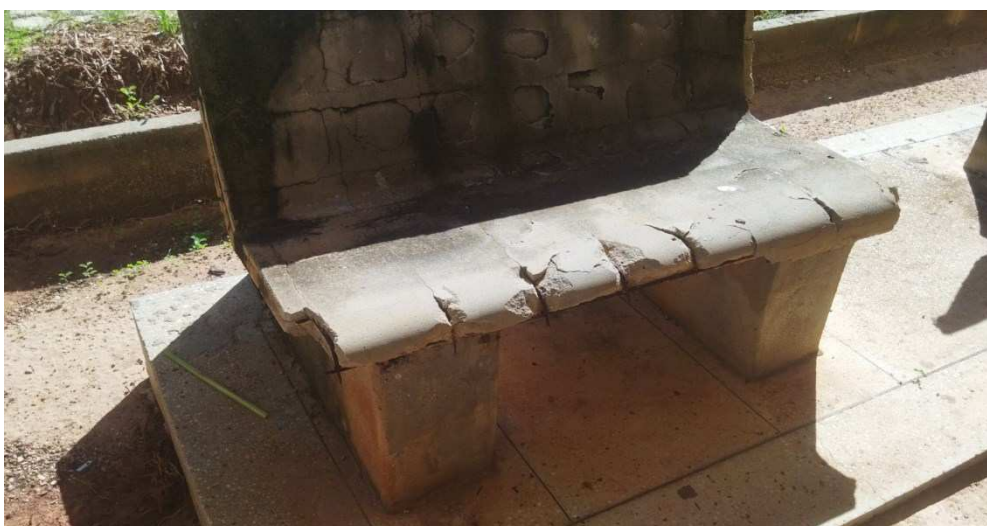
Figura 18: Deterioração de banco da edificação.

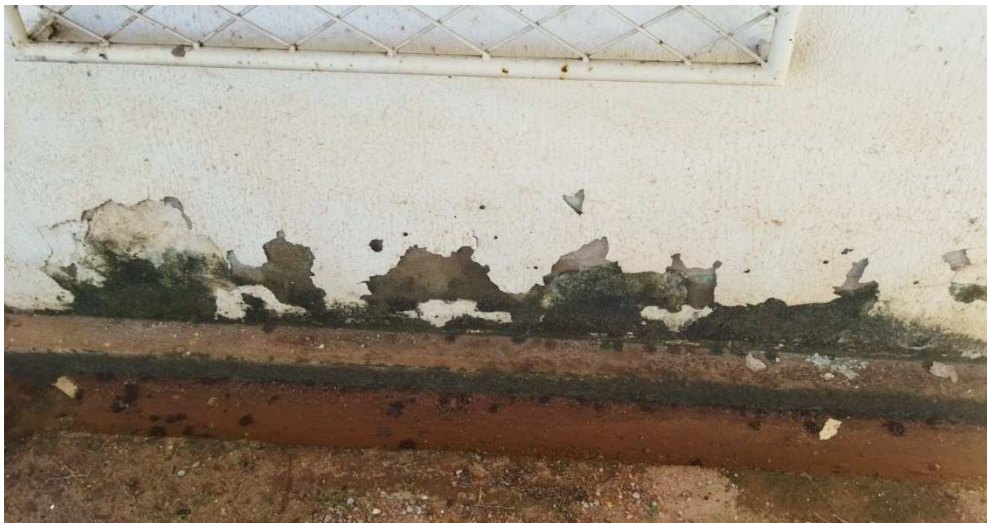
Na área externa, pode-se notar em diversos locais da edificação o deslocamento da pintura e reboco, onde a mesma está caindo devido a presença de umidade e mofo que são causados por infiltração de água, pela chuva, nas paredes externas ou de vazamentos internos devido a encanamentos rachados ou antigos. A retração da argamassa, uso de

Figura 19: Umidade ascendente provocando deslocamento da argamassa e pintura.

A umidade ascendente e infiltrações são manifestações patológicas muito presentes na edificação e a solução para elas se dar por meio da impermeabilização da edificação. Segundo a NBR 15575 (ABNT, 2022), a água é o principal agente de degradação de um amplo grupo de materiais de construção e com este mantém-se em permanente contato, portanto, afastar e inibir a entrada da umidade numa edificação é o fator primordial para controlar manifestações patológicas que reduzem sua vida útil e interferem no valor de mercado na venda e locação. Faz-se necessário o uso de impermeabilizantes que são produtos que impedem a passagem da água para as estruturas e são classificados, de acordo com a norma técnica NBR 9575 (ABNT, 2010), em rígidos e flexíveis, podendo ser aplicados sobre o substrato das partes construtivas e, também, adicionados ao concreto e argamassa. Então um projeto de impermeabilização da edificação se faz de suma importância para que a mesma não venha apresentar patologias que acabam evoluindo ao longo da vida útil da edificação.

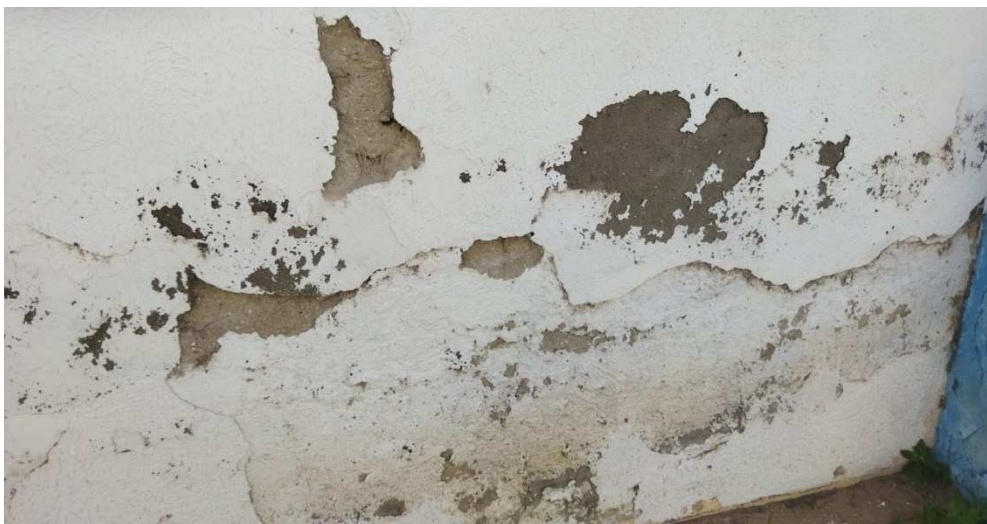
Figura 20: Pintura e reboco caindo.

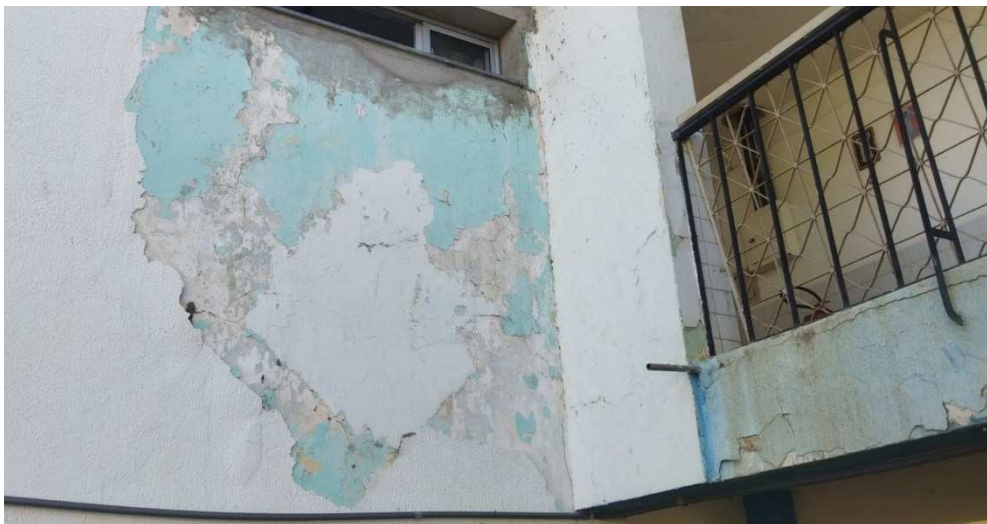
O que pode-se observar na área externa da edificação que é que a pintura está de desprendendo em diversos locais e deixando assim a estrutura exposta. Isso de deve ao fato dos fatores climáticos da região que atuam de forma agressiva na construção que está sendo analisada. A ação do sol na estrutura pode agravar essa situação, fazendo com que

Figura 21: Pintura saindo da parede na área externa.

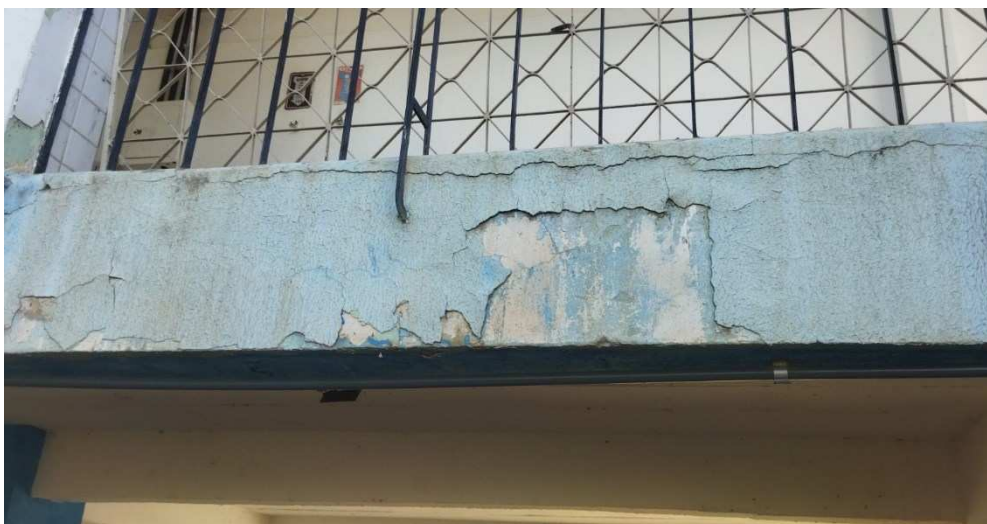
Figura 22: Pintura saindo da parede e presença de fissuras.

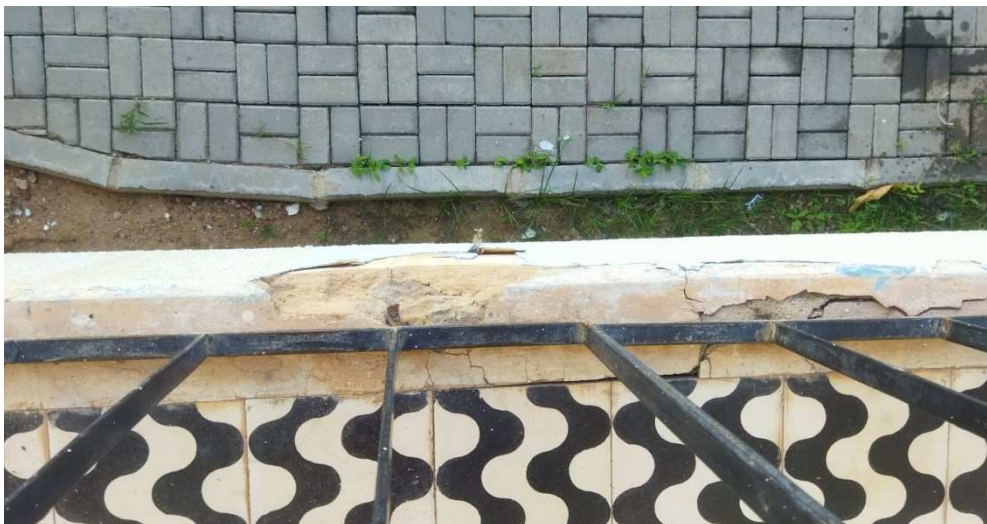
Em todas as partes da estrutura pode-se observar a presença de fissuras, tricas e rachaduras na edificação. Essas manifestações patológicas são causadas por falhas no projeto da construção, materiais de baixa qualidade ou até mesmo errados ou execução da obra. É muito importante observar e tratar essas anomalias, pois são avisos da estrutura de que algo não está sendo na edificação. É importante perceber que por se tratar de uma construção muito antiga, na qual sua vida útil de projeto já foi ultrapassada, essas

Figura 23: Fissuras na edificação.

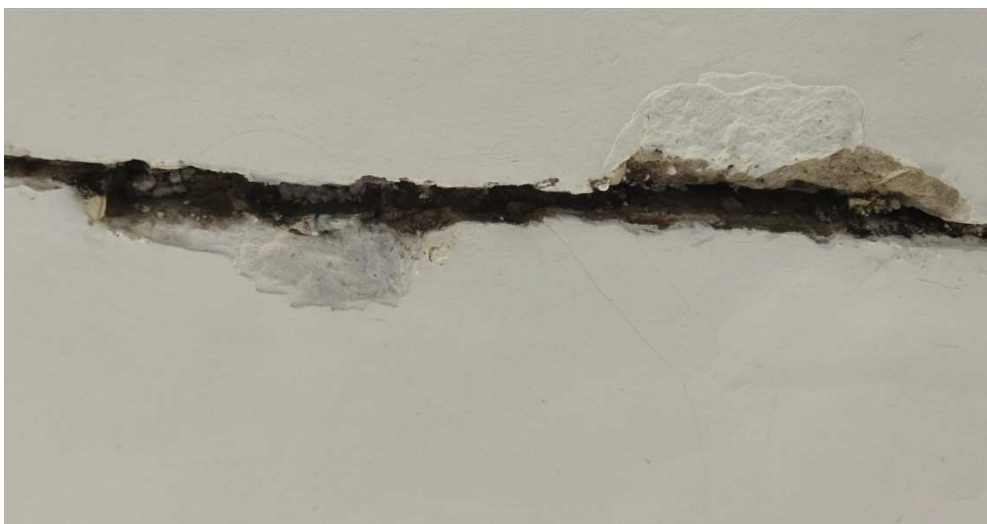
Figura 24: Rachadura no teto.

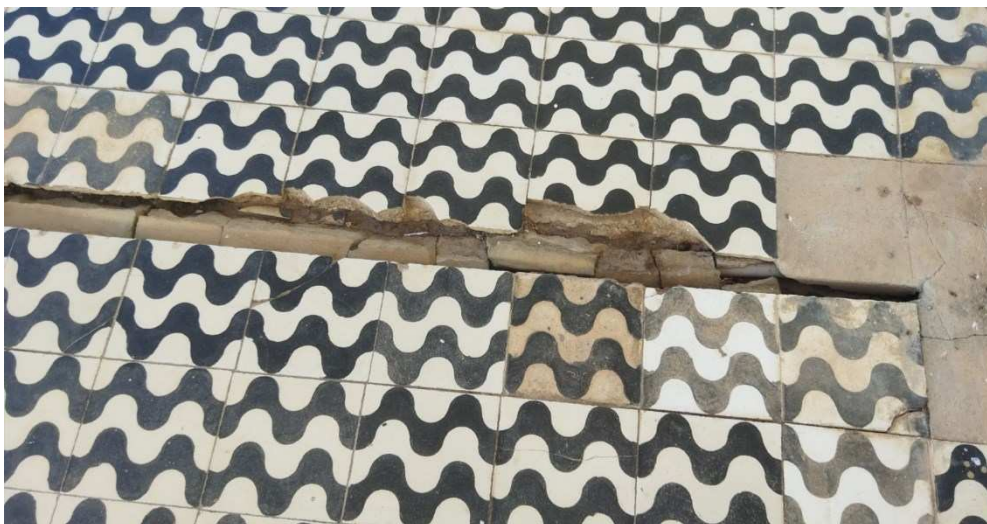
Outro problema que pode ser identificado visualmente são os defeitos nos revestimentos, onde alguns estão quebrados, descolando da parede, apresentando colorações diferentes devido à sujeira e etc. As causas desse desprendimento do revestimento podem ser devido à aplicação sem a devida limpeza do substrato, utilização de procedimentos, técnicas e ferramentas indevidas para a aplicação da argamassa ou até mesmo uso de produtos não adequados para a colocação do devido revestimento.

Figura 25: Revestimento quebrados e abertura de fenda.

Para solucionar esse problema é necessário que seja feita a troca e assim não cause danos aos usuários da edificação. Inclusive existe uma parte da construção, no primeiro andar, onde tem uma fenda e o revestimento quebrado na mesma. As figuras 25 e 26 apresentam defeitos encontrados durante a vistoria no revestimento do local.

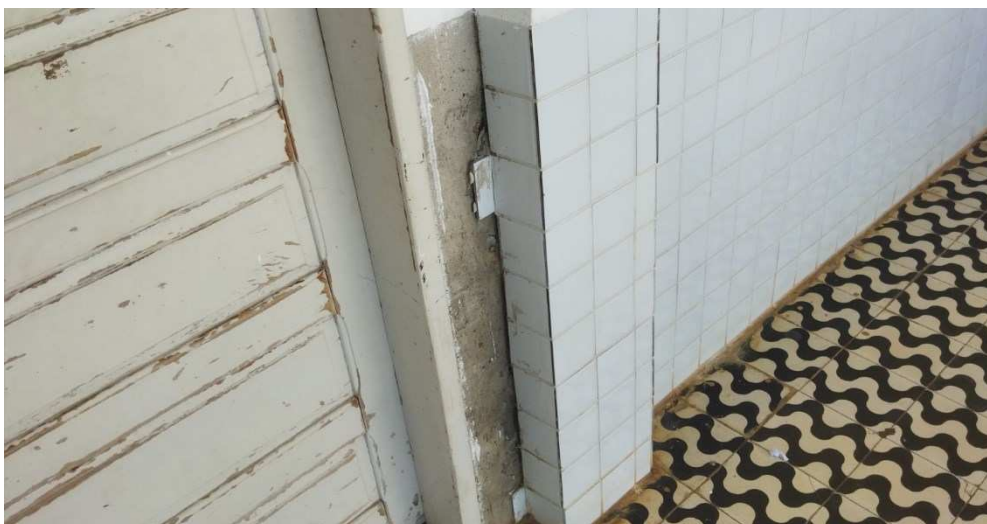
Figura 26: Revestimento destacando da parede.

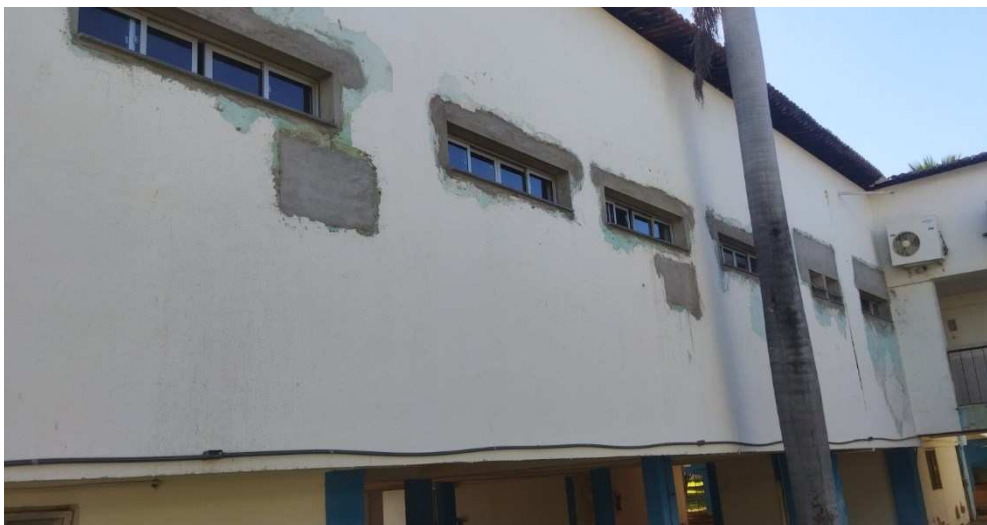
Figura 27: Área externa da edificação com sinais de manutenção.

Há ainda na parte de externa, marcas da última reforma que pode-se perceber através de argamassa aparente, onde a solução para esse problema é que fosse aplicada a pintura, afim de proteger a edificação. O ideal seria que a administração da universidade

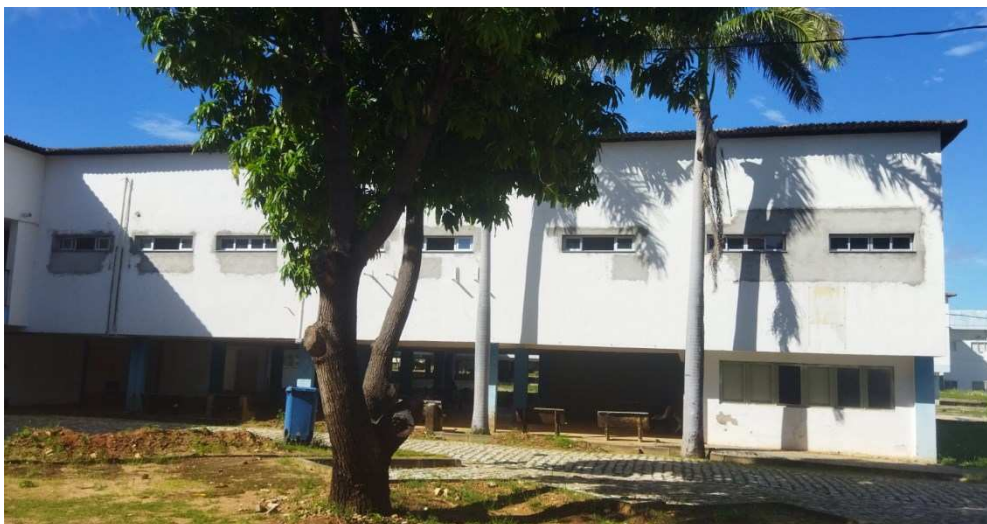
Figura 28: Área externa da edificação com a presença de argamassa exposta.

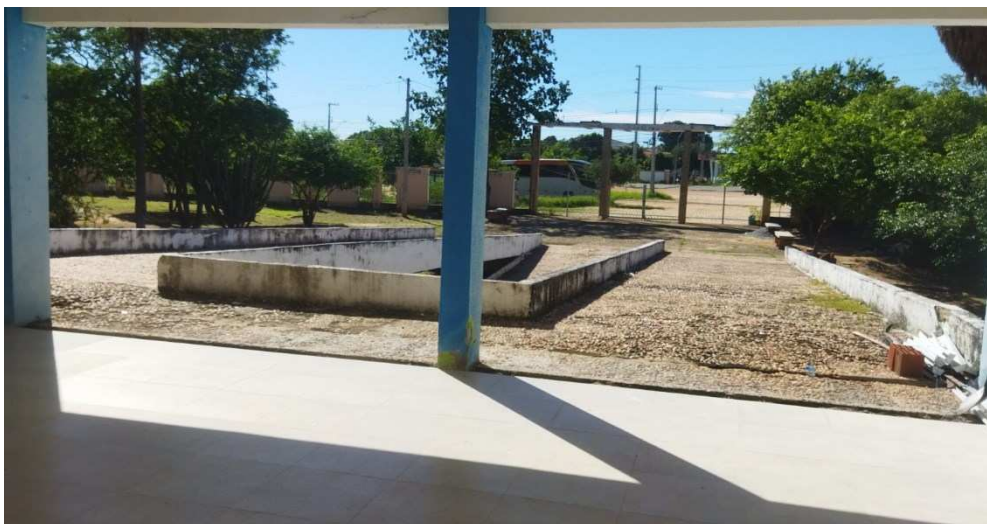
Além da escada lateral, a edificação possui uma rampa na sua frente que também apresenta fissuras, somadas a rachaduras nos pilares e armaduras expostas na sua parte de baixo. As figuras 29 e 30 a seguir apresentam a escada lateral e a rampa que dão acesso a construção e algumas manifestações patológicas estão visíveis nas fotos.

Figura 29: Rampa de acesso a edificação.

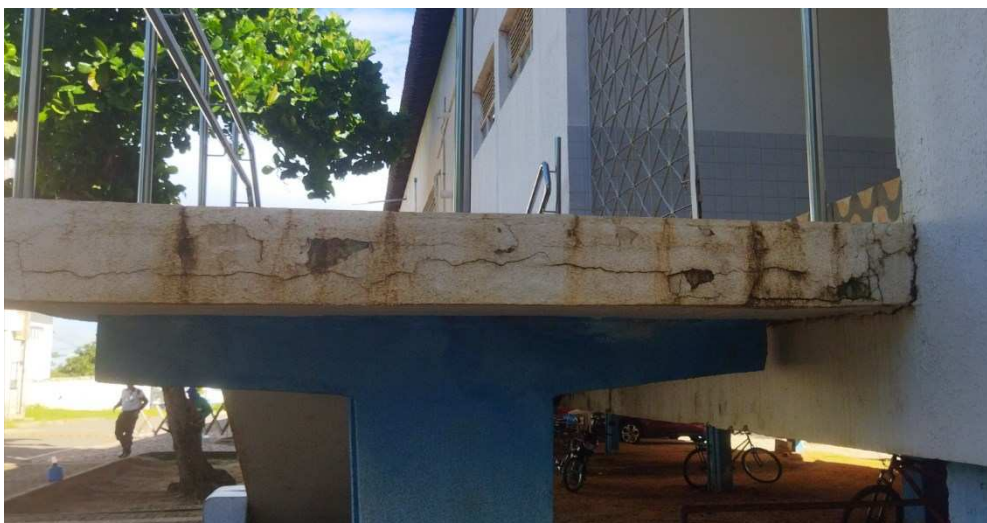
Na edificação existe uma escada lateral, onde os alunos tem acesso ao prédio para irem aos laboratórios e salas que estão presentes na construção. Essa escada apresenta várias fissuras, além da presença de mofo que deve ser proveniente de umidade no local.

Figura 30: Escada lateral que dar acesso a edificação.
