**AVALIAÇÃO DA CONDIÇÃO DE PAVIMENTOS FLEXÍVEIS: ESTUDO DE CASO  
NO TRECHO DA RN - 288**

Monografia apresentada a Universidade  
Federal Rural do Semi-Árido como requisito  
para obtenção do título de Bacharela em  
Engenharia Civil.

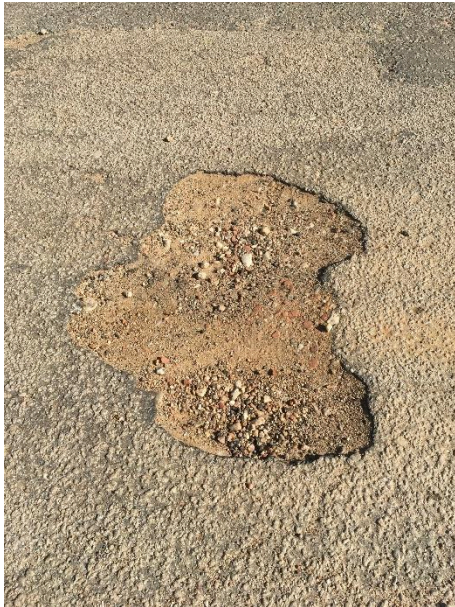
**Figura 22:** Panela.

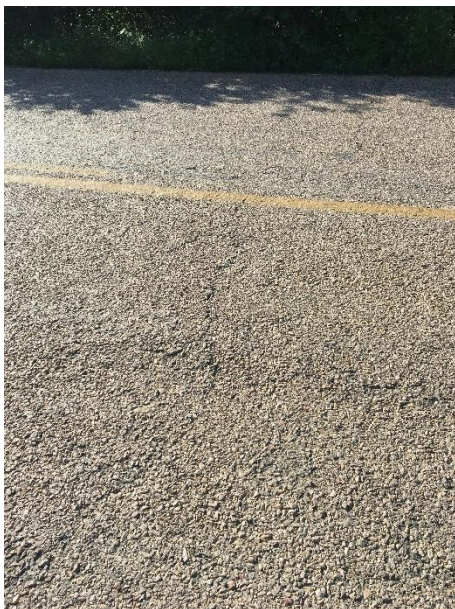
**Figura 24:** Trinca transversal.

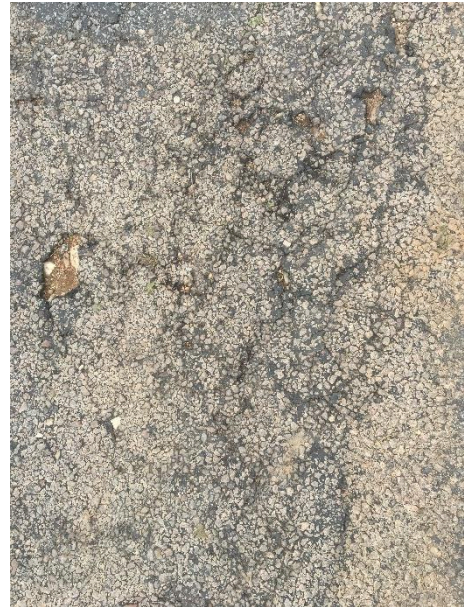
**Figura 23:** Trincamento por fadiga.

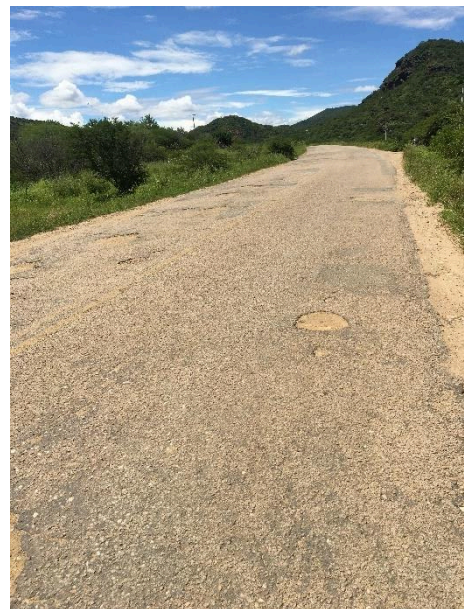
**Figura 25:** Remendos e panelas.

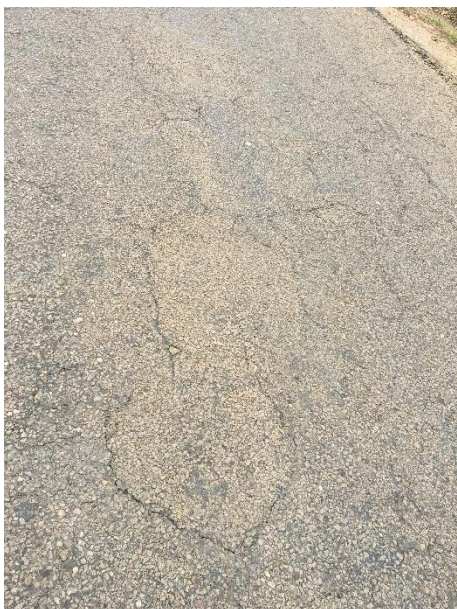
**Figura 26:** Afundamento local.

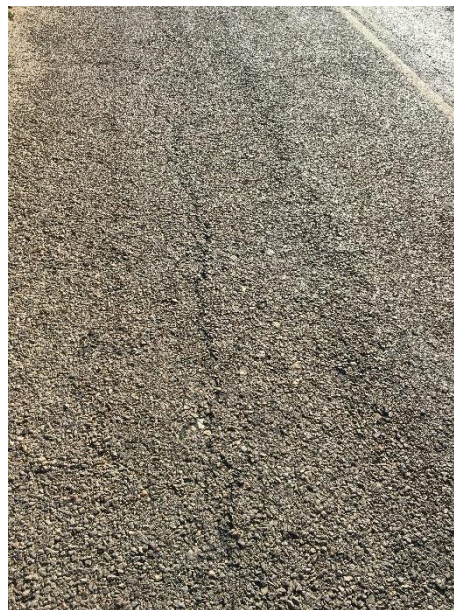
**Figura 27:** Trinca longitudinal e afundamento por trilha de roda.

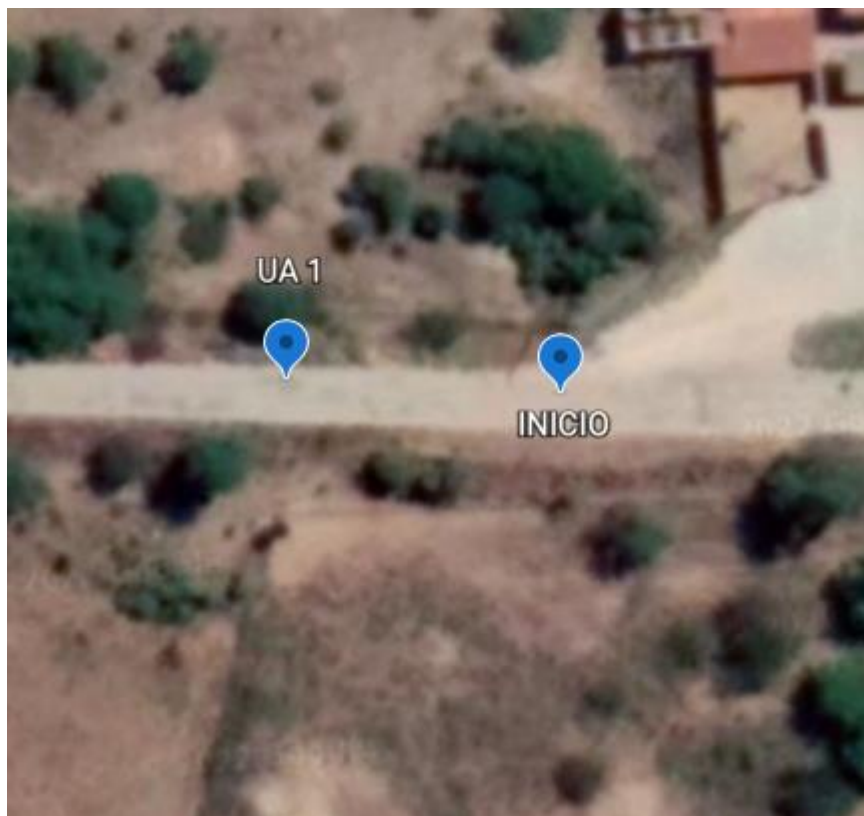
**Figura 28:** UA 01.

Os defeitos encontrados na UA 01 foram painéis e remendos de baixa severidade. Pode-se observar que a área dessa unidade de amostra é quase toda composta por remendo, logo, a densidade desse defeito é consideravelmente alta. A partir da análise de dados o PCI dessa UA é igual a 16, classificando-a como Muito Pobre, conforme Tabela 1.

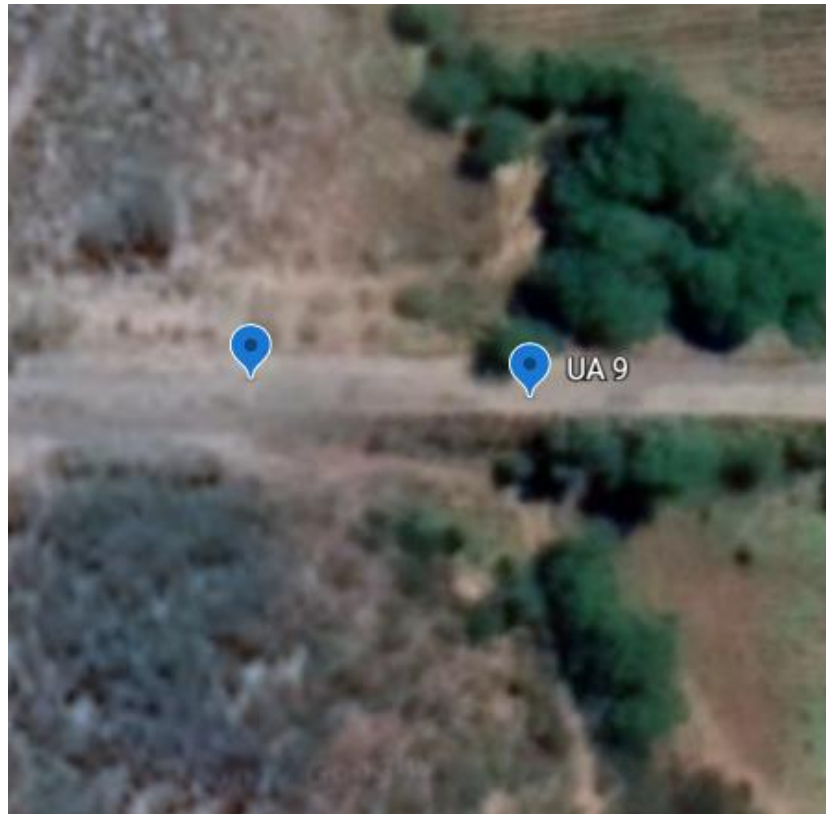
**Figura 29:** UA 09.

Nesta UA os defeitos encontrados foram trincas transversais e longitudinais, panelas e remendos. A maior densidade de defeitos corresponde ao do tipo remendo. O PCI encontrado é igual a 24, o que classifica a condição de pavimento dessa UA como Muito Pobre.

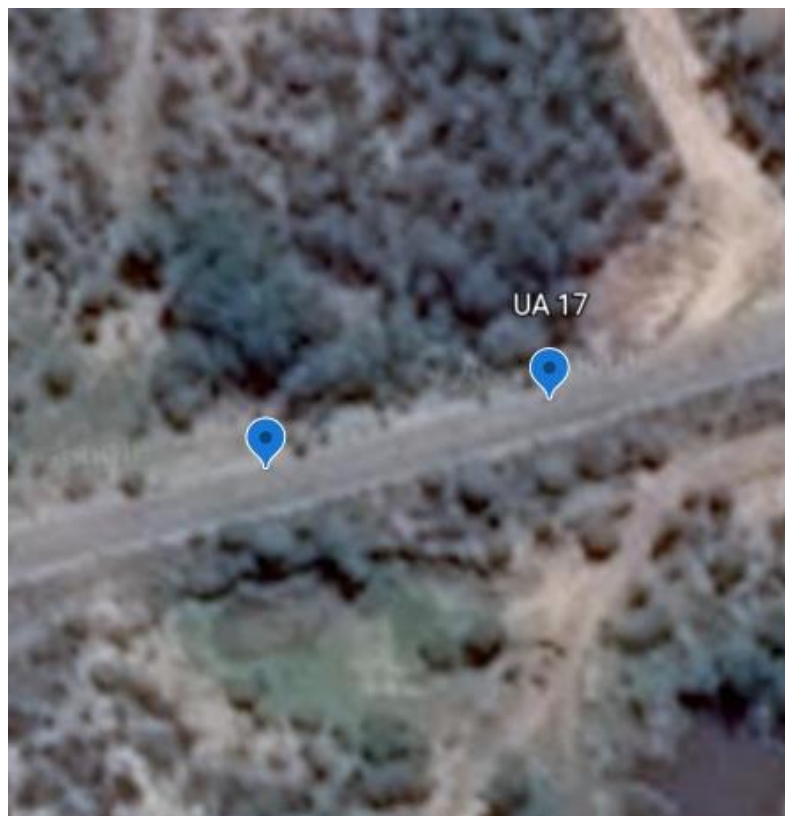
**Figura 30:** UA 17.

Nesta UA foram encontrados defeitos do tipo trinca transversal, afundamento local, panela e remendo. O defeito do tipo panela contribui significativamente para a condição do pavimento dessa UA, uma vez que possui maior valor deduzido fazendo com que o valor do PCI seja igual a 15 e a UA classificada como Muito Pobre.

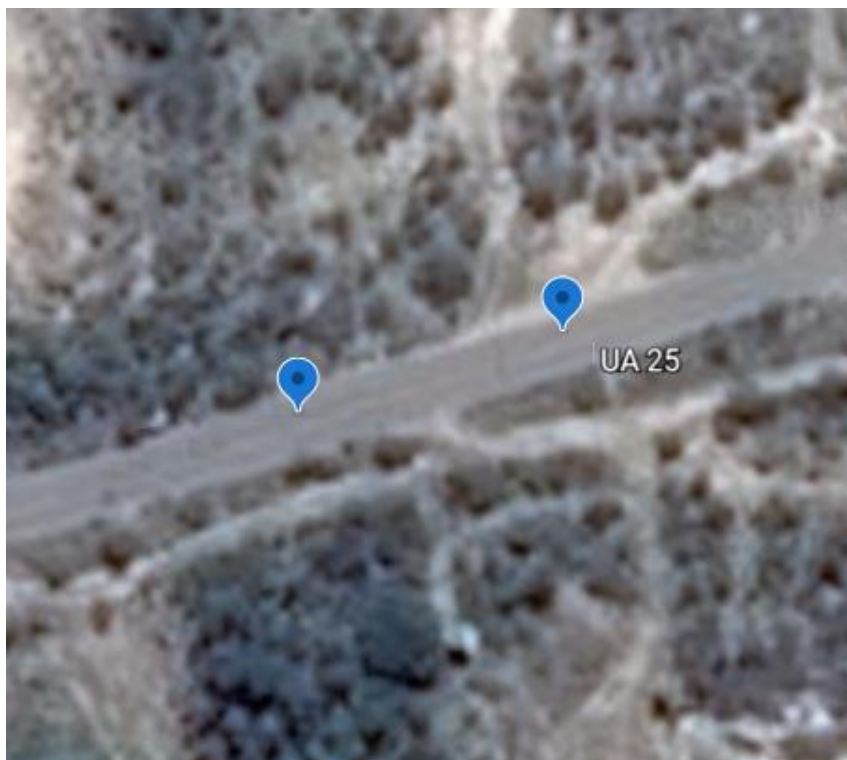
**Figura 31:** UA 25.

Os defeitos encontrados na UA 25 foram trincas transversais e longitudinais, afundamento local e afundamento de trilha de roda. Observa-se que o único defeito de média severidade nessa amostra é o afundamento local, porém não foi tão significativo ao ponto de elevar o PCI, onde o valor encontrado é de 86 fazendo com que essa seja a única UA classificada como Excelente.

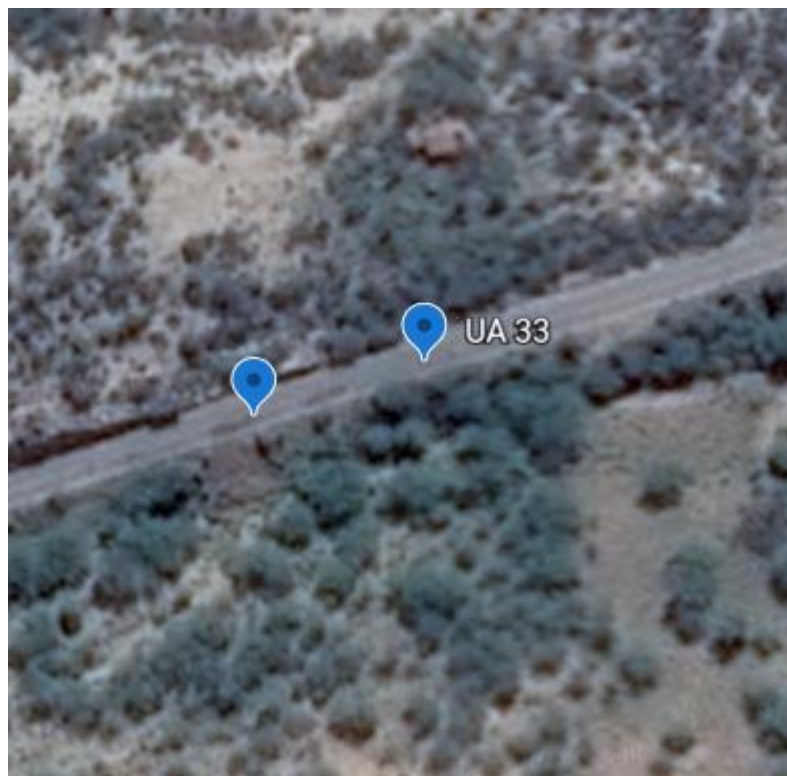
**Figura 32:** UA 33.

Nesta UA foram encontradas trincas transversais, longitudinais e por fadiga, painéis e remendos. O defeito do tipo painel possui o maior valor deduzido fazendo com que o valor do PCI para essa UA seja pequeno, logo, a condição do pavimento dessa UA é classificada como Muito Pobre.

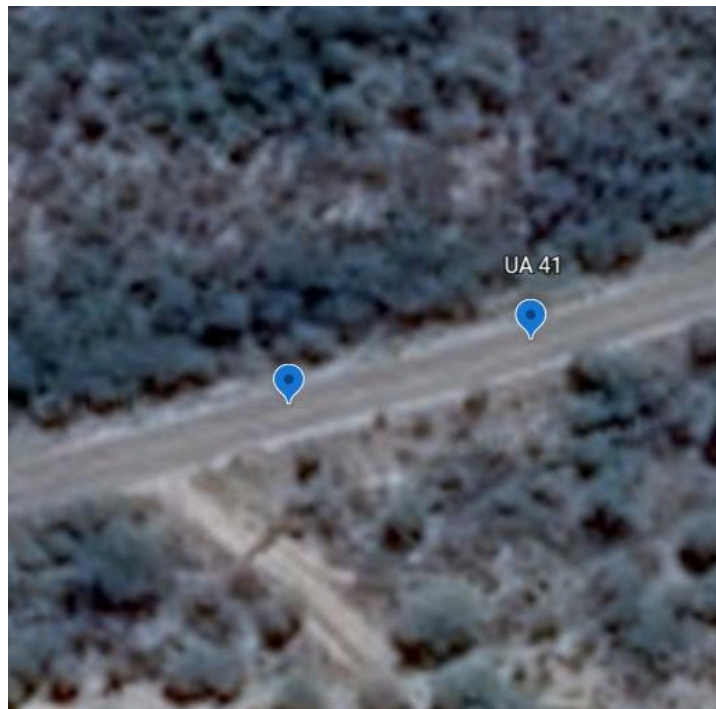
**Figura 33:** UA 41.

Os defeitos encontrados nessa UA foram trincas transversais, longitudinais e por fadiga, afundamento local, afundamento por trilha de roda e painelas. Assim como na UA 33, as painelas são as que possuem maior valor deduzido. O PCI encontrado para essa UA vale 30 e a condição para essa UA é Pobre.

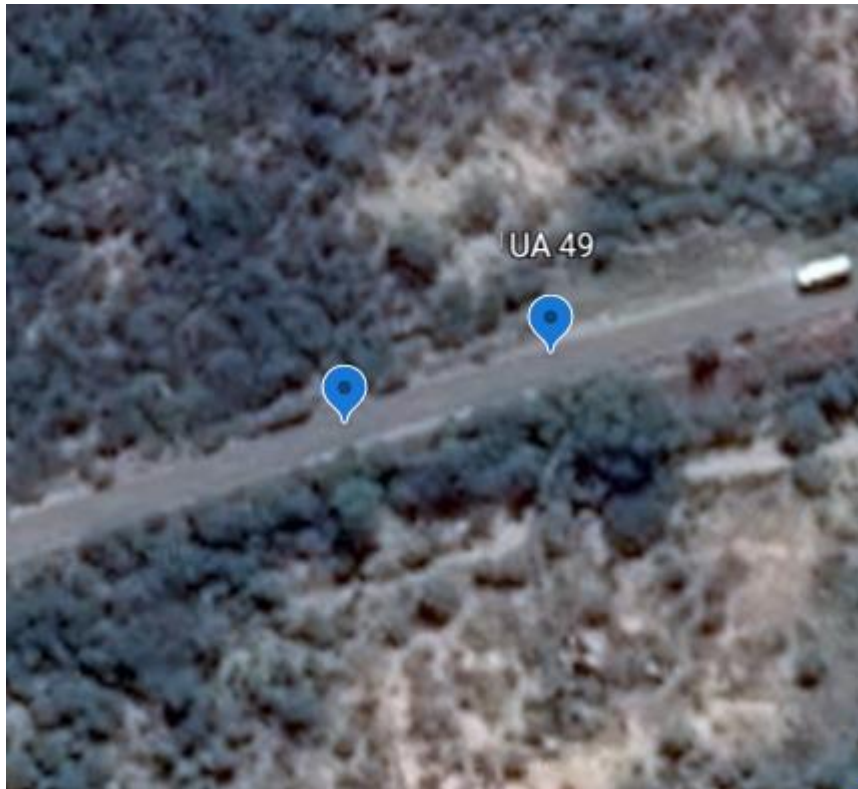
**Figura 34:** UA 49.

Nessa UA foram encontradas trincas transversais e longitudinais, panelas e remendos. O valor do PCI dessa UA é 20, classificando-a como Muito Pobre.

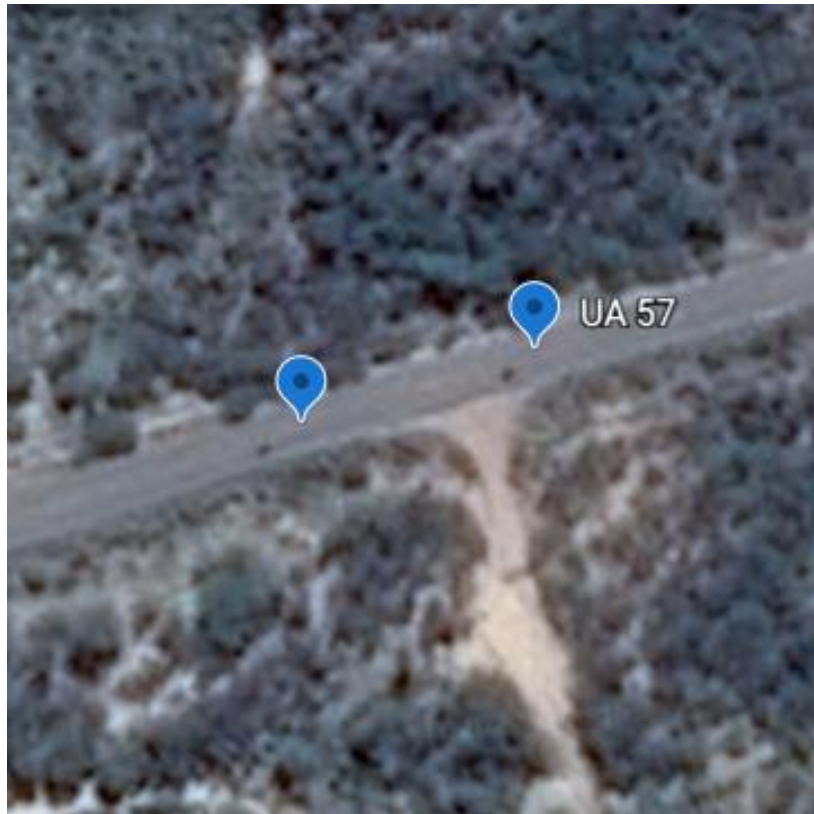
**Figura 35:** UA 57.

Essa UA é classificada como Pobre e os defeitos encontrados nela são trinca transversal e longitudinal, panela e remendo.

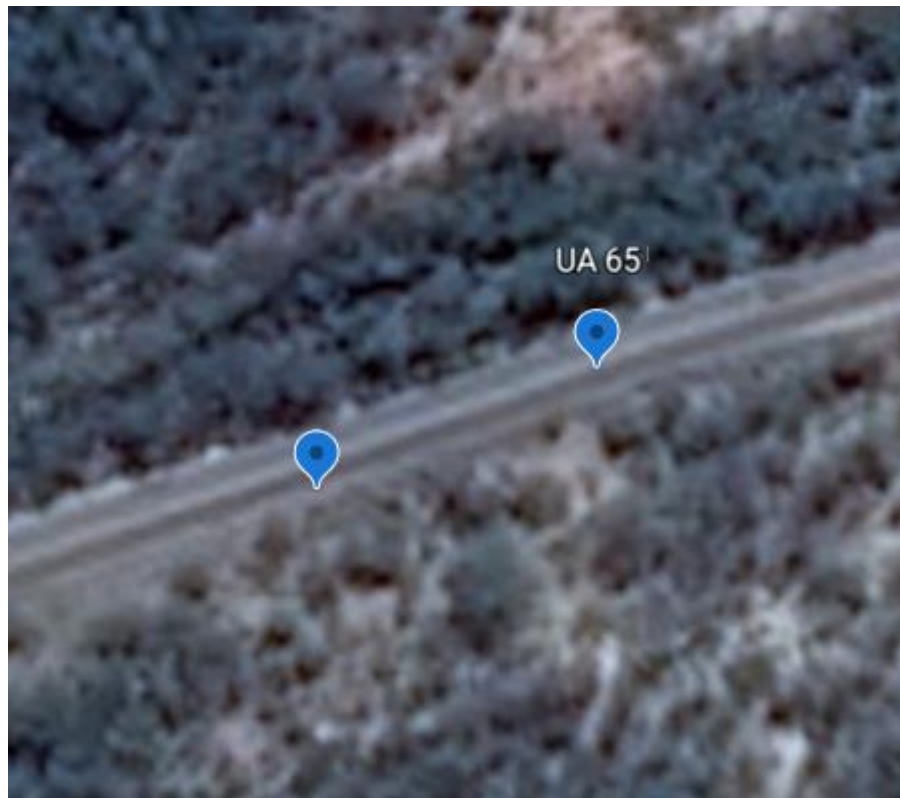
**Figura 36:** UA 65.

Nessa UA foram encontrados apenas os defeitos do tipo afundamento por fadiga, panela e remendo. Porém, devido o grande número de painelas o PCI dessa UA é de 25 e ela é classificada como Muito Pobre.

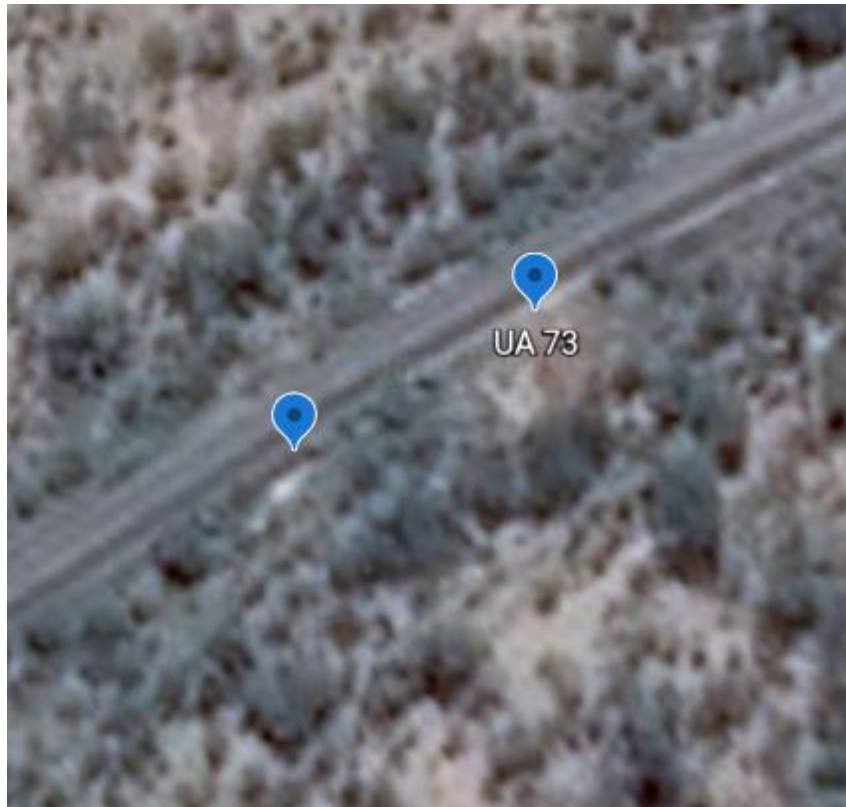
**Figura 37:** UA 73.

Os defeitos encontrados nessa UA foram os do tipo trinca transversal e longitudinal e panelas. O PCI dessa UA é de 28 e ela é classificada como Pobre.

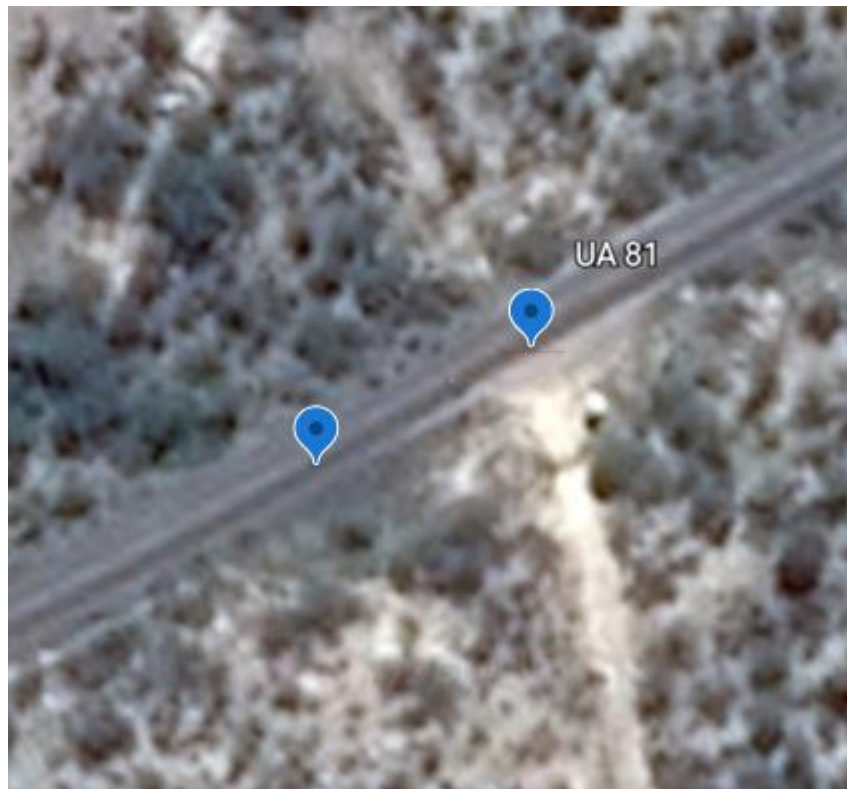
**Figura 38:** UA 81.

Essa é a única UA classificada como razoável, cujo PCI é igual a 42. Nela foram encontrados os defeitos do tipo trinca por fadiga, panela e remendo.

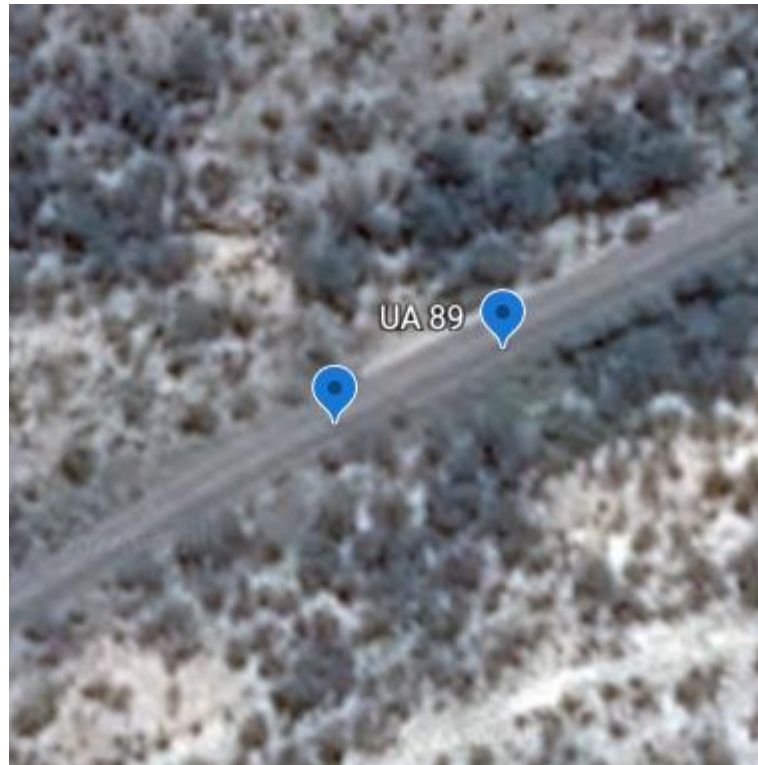
**Figura 39:** UA 89.

Os defeitos encontrados nessa UA foram do tipo trinca transversal e longitudinal, panela e remendo. O valor do PCI encontrado é de 15 e ela é classificada como Muito Pobre.

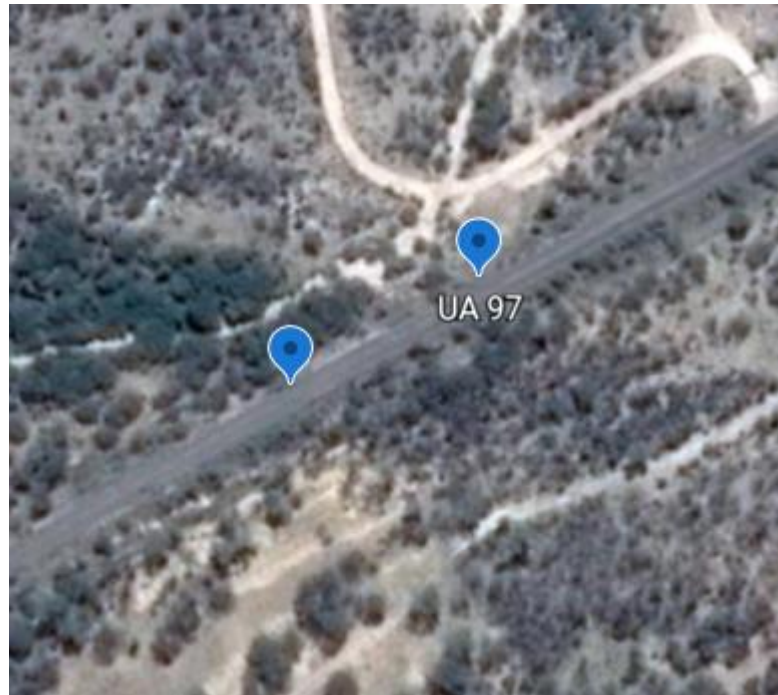
**Figura 40:** UA 97.

Nessa UA foram encontrados apenas os defeitos do tipo trinca por fadiga, panela e remendo. Apesar do valor deduzido do defeito tipo remendo ser igual a 0, o PCI dessa UA é baixo e sua condição é classificada como Péssima.

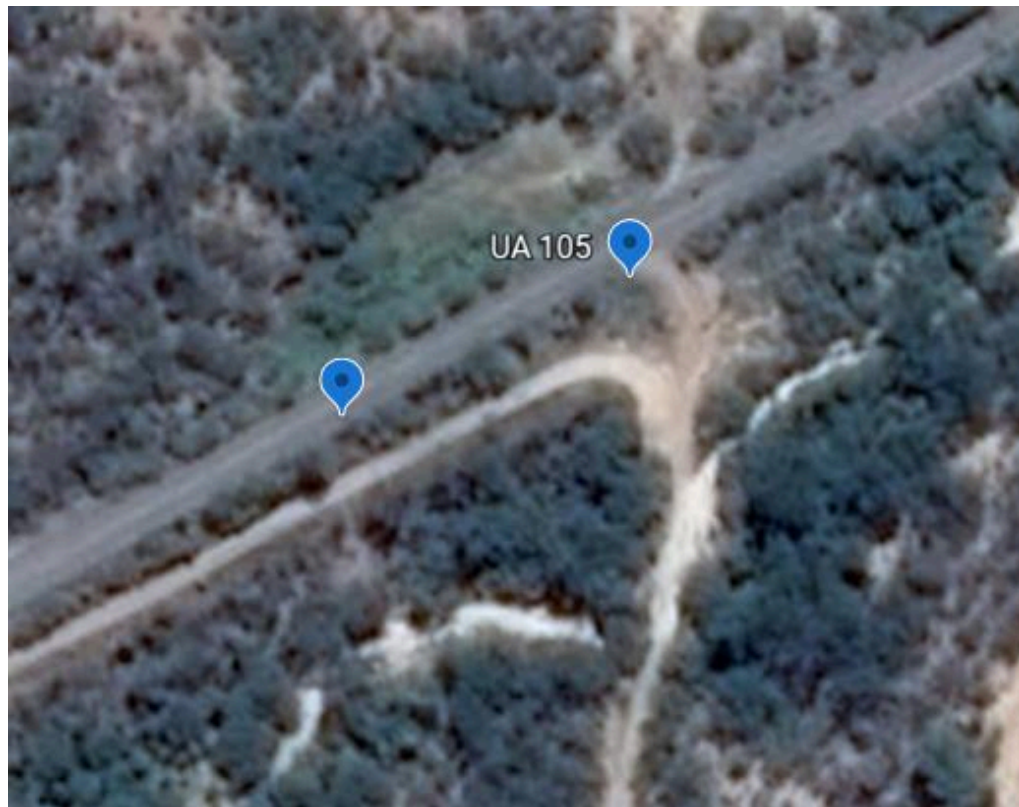
**Figura 41:** UA 105.

Os defeitos encontrados nessa UA foram panela e remendo. O PCI encontrado é de 7 e a condição do pavimento dessa UA é Péssima.
