**AVALIAÇÃO DAS CONDIÇÕES DO PAVIMENTO URBANO NO MUNICÍPIO DE  
ALEXANDRIA-RN**

PAU DOS FERROS-RN  
2025

Monografia apresentada à Universidade  
Federal Rural do Semi-Árido como  
requisito para obtenção do título de  
Bacharela em Engenharia Civil.

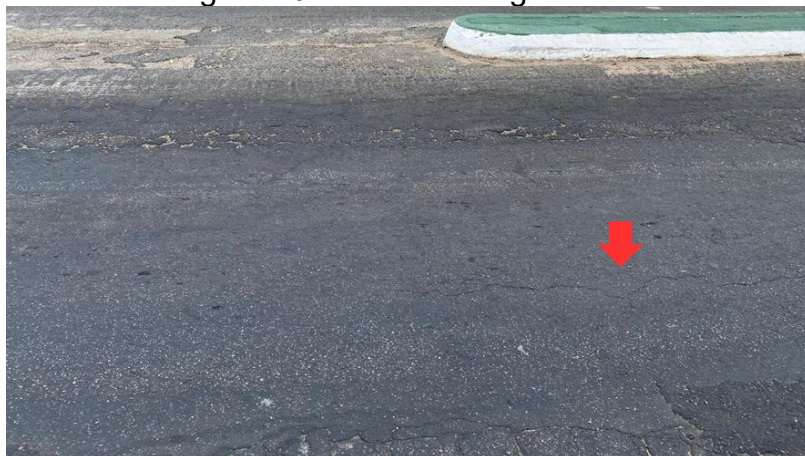
Figura 20 - Fissuras longitudinais

De acordo com o DNIT (2003), as fissuras são fendas incipientes, que ainda não ocasionam comprometimento funcional do revestimento e, por esse motivo, não são consideradas quanto à gravidade nos métodos atuais de avaliação das condições da superfície. Pode-se observar na figura a seguir esse defeito na Rua Santo Antônio:

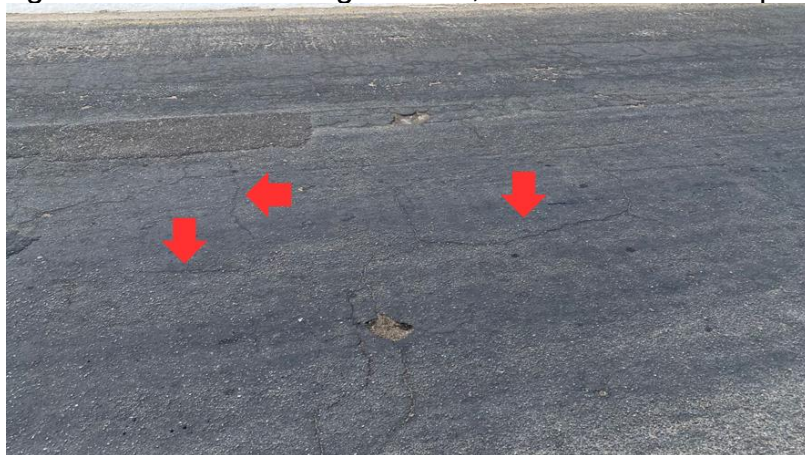
Figura 21 - Fissuras longitudinais, transversais e oblíquas

Foram encontradas fissuras longitudinais, transversais e oblíquas ao longo de toda a Rua Santo Antônio, como mostra a Figura 21:

Segundo o Transporte Rodoviário – CNT (2017), as fissuras estão associadas, principalmente, à má dosagem do ligante asfáltico e ao excesso de finos no revestimento, não acarretando, portanto, problemas de ordem estrutural ou funcional.

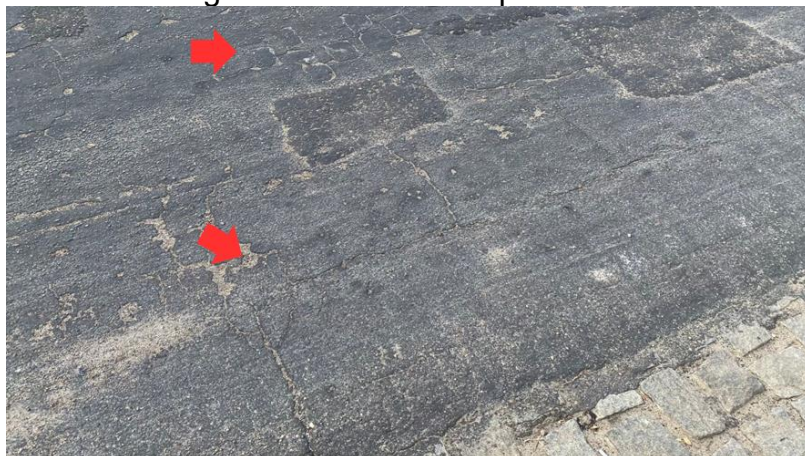
Figura 22 - Trinca do tipo “bloco”

Foram identificadas trincas do tipo bloco (Figura 23) na Rua Santo Antônio, que são caracterizadas pela formação de fissuras interligadas que segmentam o revestimento asfáltico (DNIT, 2003). Elas possuem abertura maior e de fácil visualização.

As trincas em bloco podem ser classificadas tanto como defeito funcional, por ocasionarem irregularidades na superfície do pavimento, quanto como defeito estrutural, uma vez que comprometem a integridade estrutural do revestimento (CNT, 2017).

Com relação à trinca tipo bloco, esse tipo de defeito é provocado, principalmente, pela contração da camada asfáltica em decorrência das variações de temperatura, associada à baixa resistência à tração da mistura asfáltica (CNT, 2017).

Conforme Rodrigues (2024), as sugestões para correções em defeitos de trincas do tipo “bloco” são selagem das trincas com lama asfáltica, fresagem sobre a área afetada e execução de um remendo profundo, e execução de um novo revestimento que resista às solicitações do tráfego.

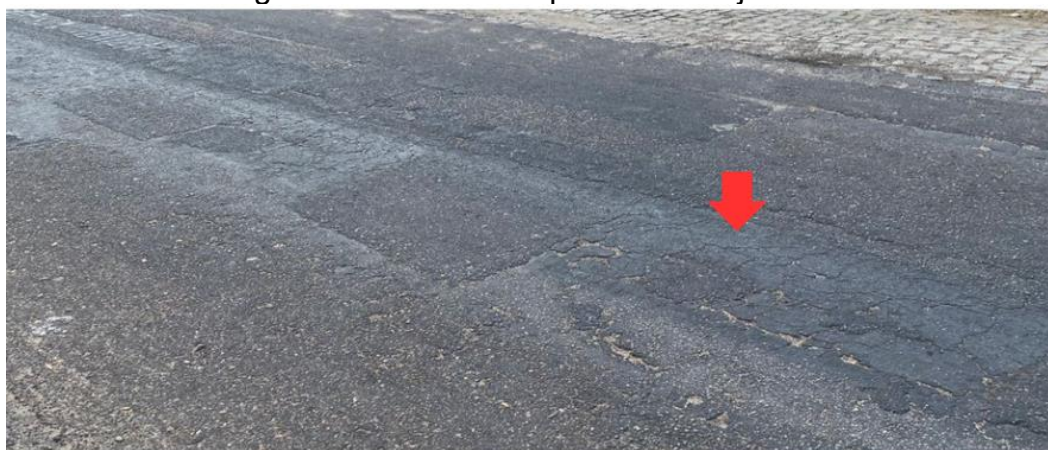
Figura 23 - Trinca do tipo “couro de jacaré”

Também foram identificadas trincas do tipo “couro de jacaré”, na Rua Santo Antônio, caracterizadas pela formação de fissuras interligadas que se assemelham ao padrão da pele de um jacaré (DNIT, 2003). As trincas do tipo couro de jacaré são classificadas como defeito estrutural, uma vez que indicam comprometimento da capacidade estrutural do pavimento (CNT 2017).

A trinca do tipo couro de jacaré é decorrente, principalmente, da contração da camada asfáltica provocada pelas variações de temperatura, da baixa viscosidade do material do revestimento, da instabilidade das camadas inferiores e das deformações repetidas ocasionadas pelas cargas do tráfego, além do envelhecimento do pavimento, que torna o asfalto mais rígido e quebradiço (CNT, 2017).

De acordo com Rodrigues (2024), as intervenções recomendadas para as trincas “couro de jacaré” incluem a execução de revestimento na área afetada com mistura asfáltica compatível com as solicitações do tráfego, a realização de fresagem seguida de remendo profundo ou a remoção do material deteriorado para melhoria das camadas inferiores.

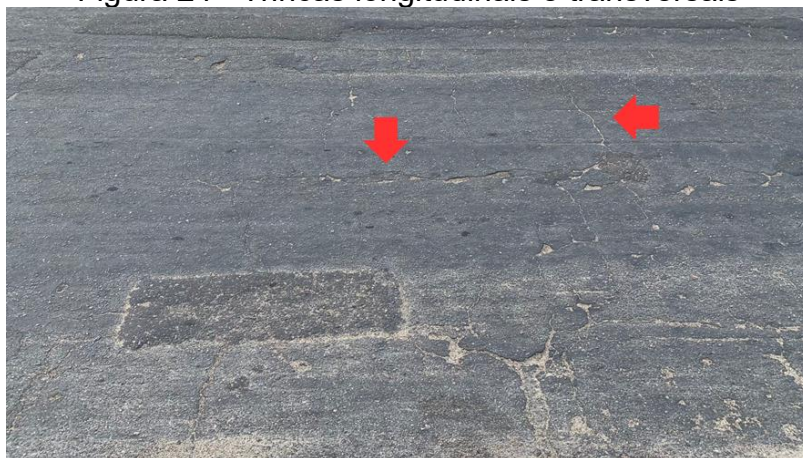
Figura 24 - Trincas longitudinais e transversais

A Rua Santo Antônio apresenta trincas longitudinais e transversais, que são paralelas e perpendiculares ao eixo da via, e estas podem ser classificadas tanto como defeito funcional quanto estrutural, uma vez que provoca irregularidades na superfície e compromete a integridade do revestimento do pavimento (CNT, 2017). É possível observar esses defeitos na Figura 24:

As trincas longitudinais, paralelas ao eixo da via, são causadas principalmente por recalque diferencial, contração da camada asfáltica em decorrência das variações de temperatura, propagação de trincas provenientes das camadas inferiores e falhas na execução da junta longitudinal entre as faixas de rolamento (CNT, 2017).

As intervenções recomendadas para as trincas longitudinais incluem a selagem individual das trincas, a aplicação de selantes na área afetada ou, em situações mais severas, a remoção do revestimento e/ou das camadas inferiores, seguida da execução de remendo profundo (Rodrigues, 2024).

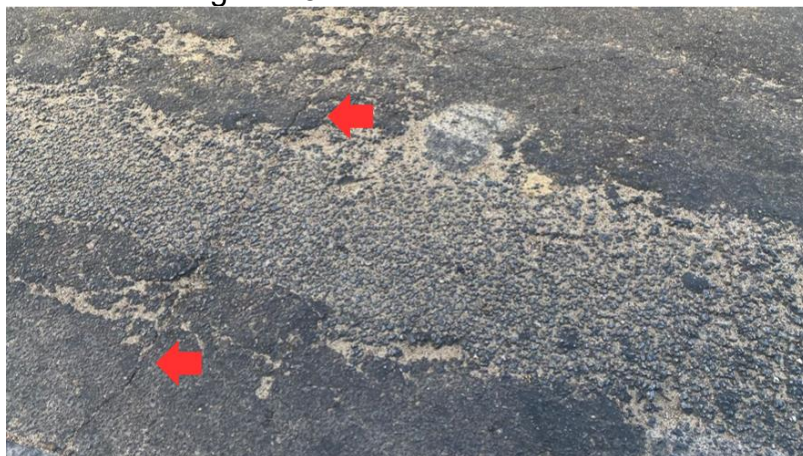
Figura 25 - Trincas transversais

A Rua Padre Carlos apresenta trincas transversais, perpendiculares ao eixo da via e podem ser classificadas tanto como defeito funcional quanto estrutural, assim como ocorre com as trincas longitudinais, uma vez que provoca irregularidades na superfície e compromete a integridade do revestimento (CNT, 2017). Pode-se observar na Figura 25 a ocorrência dessas trincas transversais:

Já as trincas transversais, perpendiculares ao eixo da via, são ocasionadas principalmente pela contração da camada asfáltica em função das variações de temperatura, bem como pela propagação de trincas provenientes das camadas inferiores do pavimento (CNT, 2017).

As medidas corretivas recomendadas para as trincas transversais incluem a selagem das trincas com lama asfáltica, a realização de fresagem na área afetada seguida da execução de novo revestimento ou, em casos mais severos, a execução de remendo profundo, com remoção do material deteriorado e melhoria das camadas inferiores ao revestimento (Rodrigues, 2024).

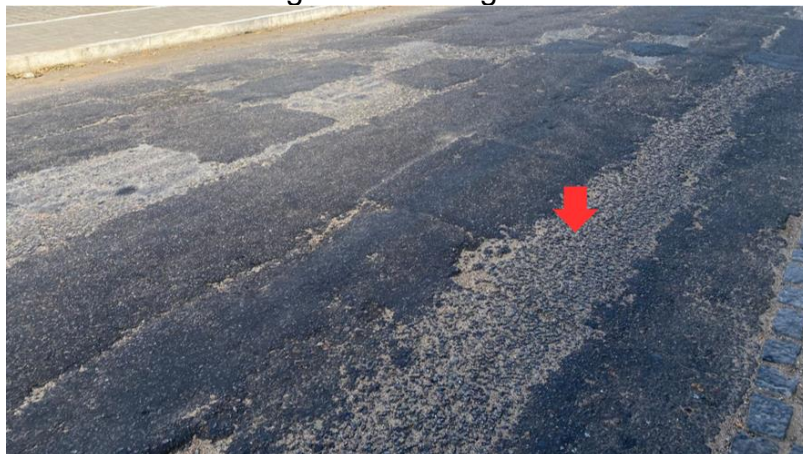
Figura 26 - Desgaste

Um outro defeito encontrado foi o desgaste, que, segundo o DNIT (2003), é caracterizado pela aspereza superficial do revestimento. Ambas as vias avaliadas apresentaram superfície com desgaste acentuado, caracterizando um defeito de natureza funcional (CNT, 2017).

Pode-se observar, entre os remendos executados, o desgaste superficial na Rua Padre Carlos:

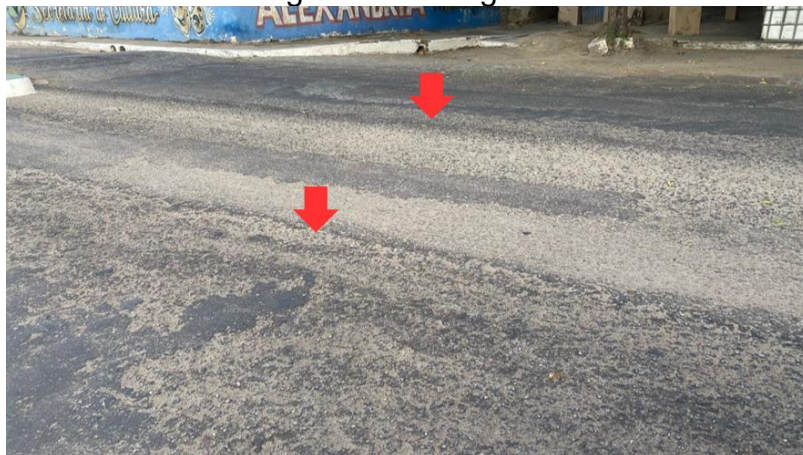
Figura 27 - Desgaste

Foi encontrado, em um trecho da Rua Santo Antônio, fortes evidências de desgaste também:

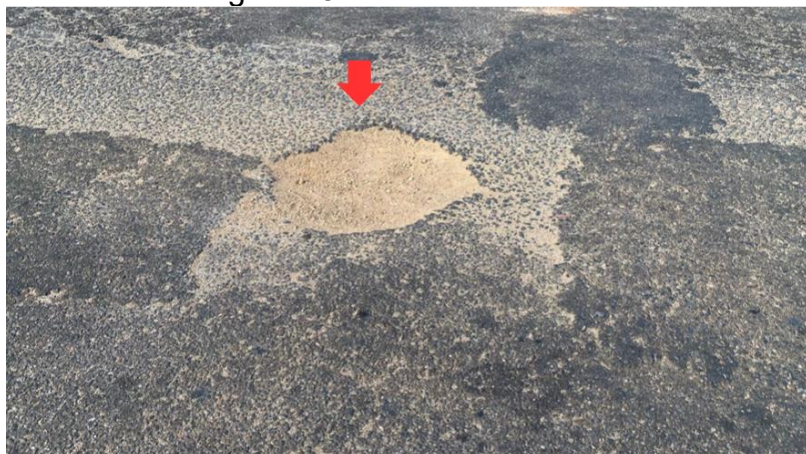
Figura 28 - Panela ou buraco

Além desses defeitos, foram encontradas algumas cavidades em tamanhos variados nas duas vias analisadas, conhecidas como buracos, que são considerados defeitos funcionais (CNT, 2017). A figura 28 apresenta a panela encontrada na Rua Padre Carlos:

Os buracos são ocasionados principalmente por trincas de fadigas, desintegração localizada na superfície do pavimento, falha na compactação, umidade em excesso nas camadas do solo e falha na imprimação do pavimento (CNT, 2017).

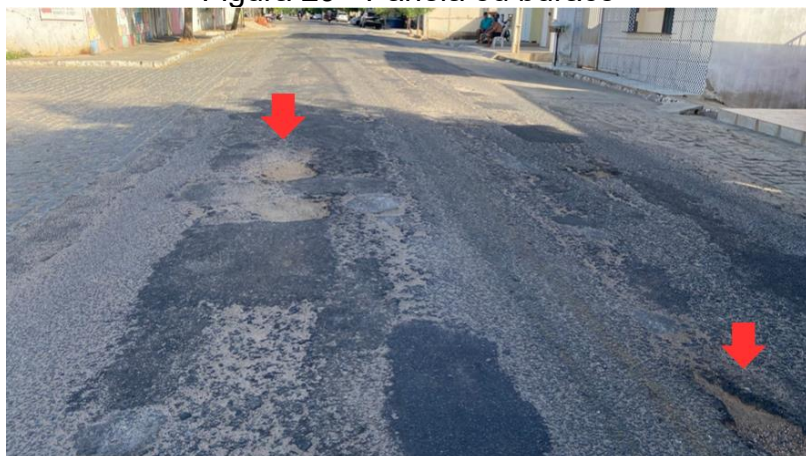
Figura 29 - Panela ou buraco

Além disso, ainda na mesma rua, podem ser vistos outros buracos com tamanhos e profundidades diferentes, como mostra a Figura 29:

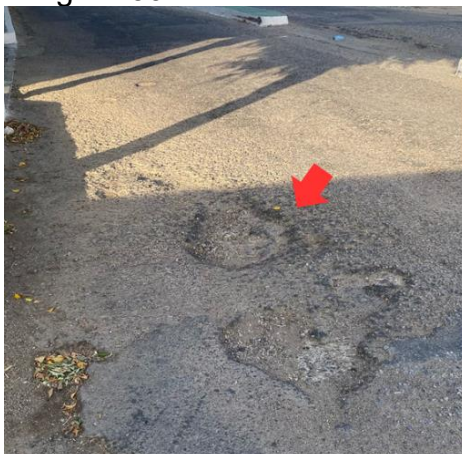
Figura 30 - Panela ou buraco

Pode-se observar algumas destas patologias na Rua Santo Antônio:

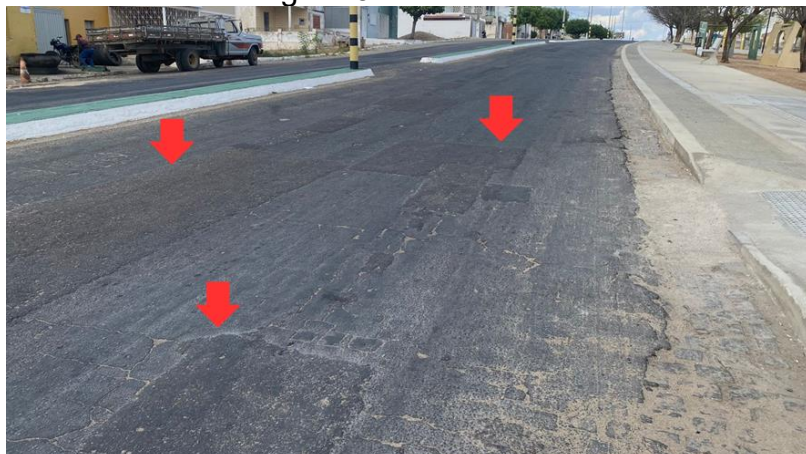
Figura 31 – Remendo

Por fim, foram encontrados remendos em ambas as vias, que, embora sejam usualmente empregados como atividade de conservação do pavimento, podem ser caracterizados como defeitos por apresentarem áreas de fragilidade e irregularidades superficiais que comprometem o conforto e a segurança do rolamento (CNT, 2017).

A figura 31 retrata alguns remendos que podem ser vistos na Rua Santo Antônio:

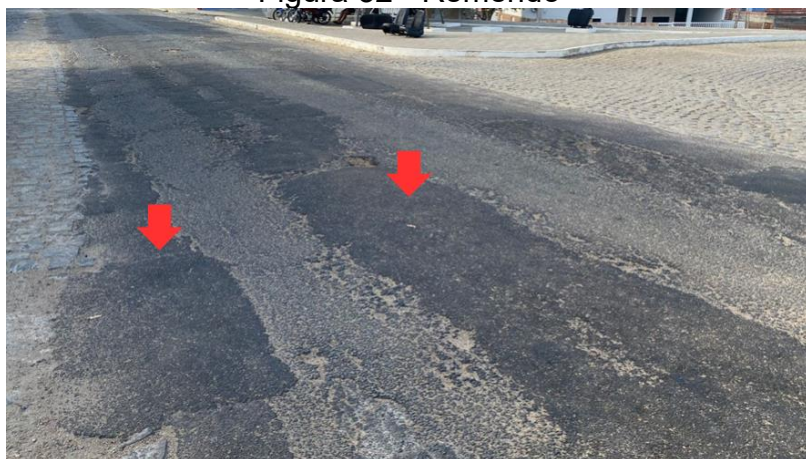
Figura 32 - Remendo

Esse defeito é muito recorrente na Rua Padre Carlos também, como aparece na Figura 32:
