# Estudo de caso de recuperação de eixo de AISI 4140 com processo de soldagem usando eletrodo revestido 48 E7018

Rita Taynara Alves da Câmara <sup>[1]</sup>, Francisco Edson Nogueira Fraga <sup>[2]</sup>

Data da defesa: 19/04/2024;

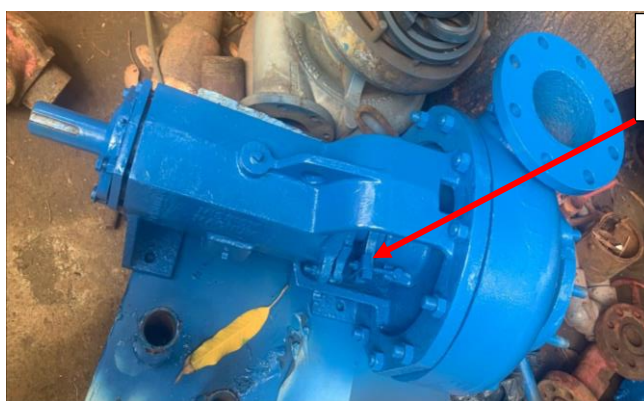
O eixo tem como função transmitir energia. Em bombas centrífugas são cilíndricos e maciços, com extremidades roscada para montagem do rotor e a outra com chaveta para acoplar o sistema de transmissão de força e torque. As causas mais comuns de falhas em bombas usadas para bombear materiais abrasivos, se deve a fadiga, corrosão, desgaste, sobrecarga e vibração excessiva. No caso abordado, a causa foi o desgaste devido ao desgaste do selo mecânico (Figura 12) que permitiu o contato da lama com o eixo. A lama possui partículas abrasivas que intensificam o desgaste junto ao atrito natural [8-9].

Região de atrito e desgaste

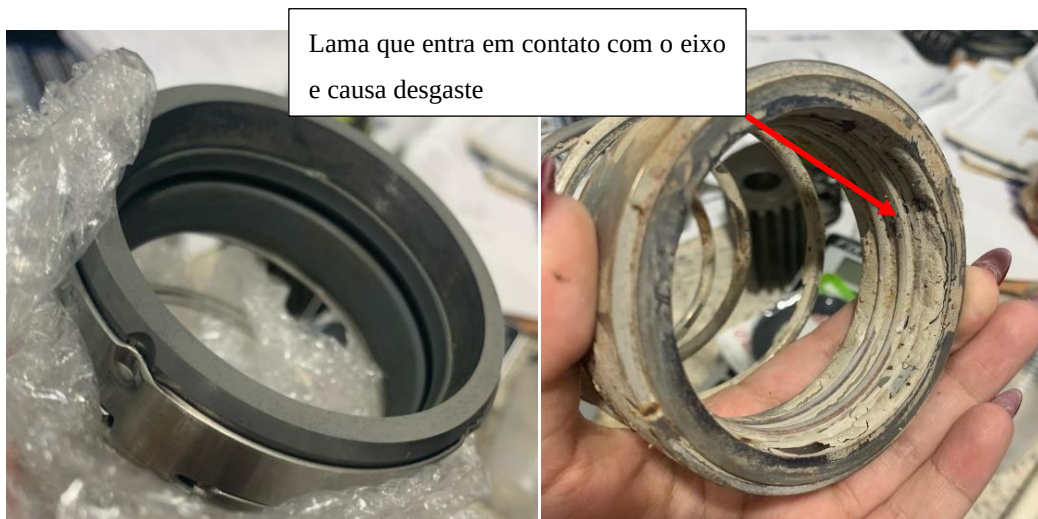
Lama que entra em contato com o eixo e causa desgaste

Figura 12- Selo Mecânico novo x Selo Mecânico desgastado. (Fonte: Autoria própria)

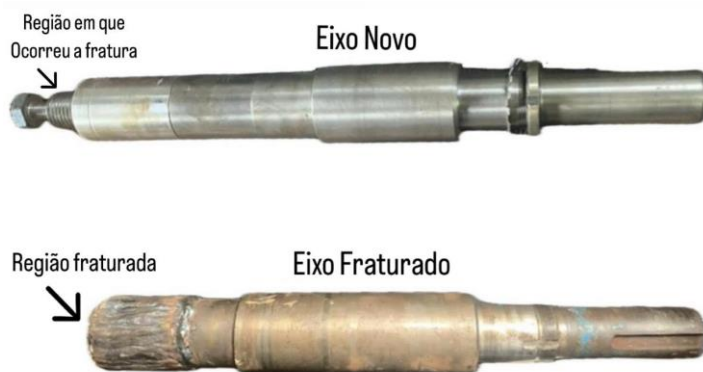
De acordo com o catálogo do equipamento, o eixo é confeccionado em 42CrMo (AISI4140), material comumente usado para esse tipo de solicitação. Conforme ilustrado na Figura 13, foi realizada uma tentativa de reconstrução do referido eixo por meio do método de soldagem com eletrodo revestido. O proprietário da oficina, informou que o eletrodo utilizado foi do tipo 48 E7018, com um diâmetro de 3,25mm e que o processo de soldagem, incluiu um pré-aquecimento sem controle exato de temperatura, sendo finalizado quando a peça atingiu uma tonalidade azulada, cerca de 350°, seguido por um resfriamento com cobertura, evitando exposição ao vento [9-10].

O segundo eixo ilustrado na Figura 13, mostra o eixo novo, onde é possível notar que a fratura ocorreu entre a base e a rosca. Durante a coleta de dados, foi relatado que a fratura ocorreu antes mesmo do início da operação do equipamento, onde após o processo de soldagem, verificou-se um empenamento no eixo e na tentativa de desempenar por conformação mecânica, o eixo fraturou. Na Figura 14 é possível visualizar a superfície da fratura. [9]

Figura 13- Eixo que sofreu fratura x Eixo novo  
(Fonte: Autoria própria).

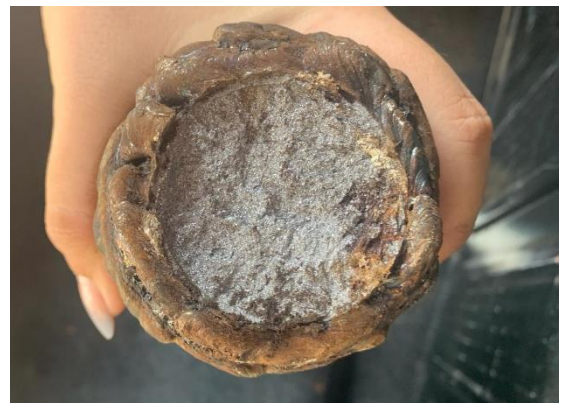
Figura 14- Superfície da fratura  
(Fonte: Autoria própria)

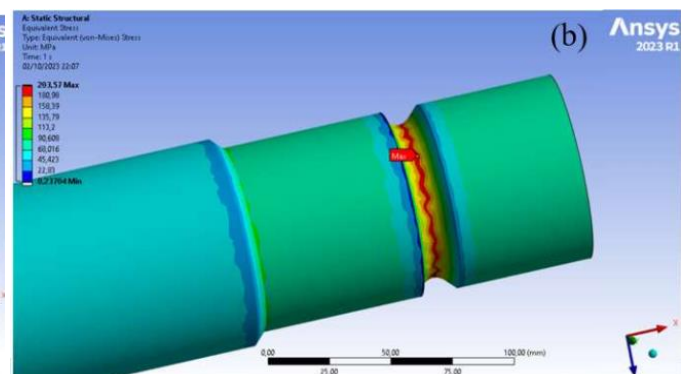
Através de uma simulação realizada por [8], com auxílio do software Ansys, foi possível constatar que a região mais crítica de concentração de tensão do eixo, está na extremidade que fica a rosca que se acopla ao rotor da bomba, mais especificamente no raio de saída da rosca como mostram as Figuras 15 e 16. Exatamente no local onde houve a fratura do eixo analisado.

Figura 16- Região crítica de tensão do eixo.  
(Fonte: REIS, Warlley [8]).

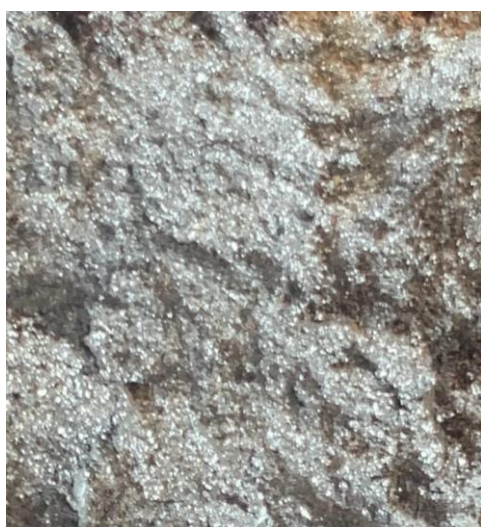
Analizando a superfície da fratura, mesmo um pouco oxidada, é possível concluir que se trata caracteristicamente de uma fratura frágil, devido seu aspecto granuloso e brilhoso, conforme ilustrado anteriormente na Figura 14 e a seguir na Figura 21, como visto na revisão bibliográfica, a fratura frágil indica que o material sofreu pouca ou nenhuma deformação e possui um dureza elevada.

Figura 22- Superfície da fratura  
(Fonte: Autoria própria)

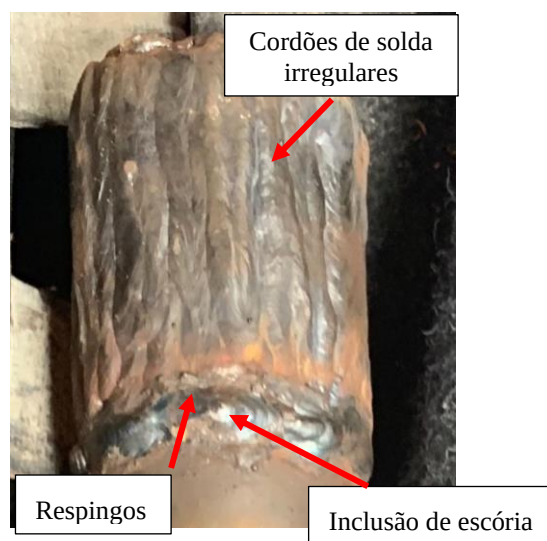
Analizando o aspecto visual da solda, é possível concluir que não houve um planejamento adequado para a solda realizada, os cordões de solda foram feitos de maneira irregular, variando as espessuras e sem alternar os lados da peça, o que favorece a chamada “distorção de solda” que é resultado da expansão e contração do metal de solda e metal base, durante o ciclo de aquecimento e resfriamento. A distorção de solda gera o que chamamos de “empenamento” da peça, que foi o processo que ocorreu no eixo aborçado e levou a fratura na tentativa de desempenamento [15].

Figura 23- Região soldada-  
(Fonte: Autoria própria)

Considerando todos os fatos abordados, é possível sugerir melhorias para o próprio processo realizado, para obtenção de uma recuperação do eixo de forma confiável. Para evitar a distorção de solda citada anteriormente e consequentemente o empenamento do eixo, recomenda-se que os cordões de solda sejam realizados alternando a posição do eixo. O segundo conjunto de cordão de solda deve ser realizado a 180° do primeiro, o terceiro a 90° do segundo e o quarto a 180° do terceiro, após esse processo, segue o preenchimento dos espaços vazios sempre alternando os quadrantes e buscando manter a mesma quantidade de deposição de material. A Figura 25 mostra a ordem dos primeiros conjuntos de cordões e como deve ser feito o preenchimento alternado dos quadrantes na diagonal A-C e B-D [16].

Outro procedimento fundamental a ser realizado é o tratamento térmico de alívio de tensões pós soldagem, onde a peça é aquecida a uma temperatura inferior a temperatura crítica de transformação do material, depois de atingida essa temperatura, a peça é mantida aquecida durante um tempo determinado e em seguida é resfriada de forma uniforme e controlada, normalmente com auxílio de um forno para reduzir a temperatura gradativamente. Esse processo diminui a chance de formação de microestrutura frágil, como a martensita que confere ao aço alta dureza e baixa ductilidade [17].

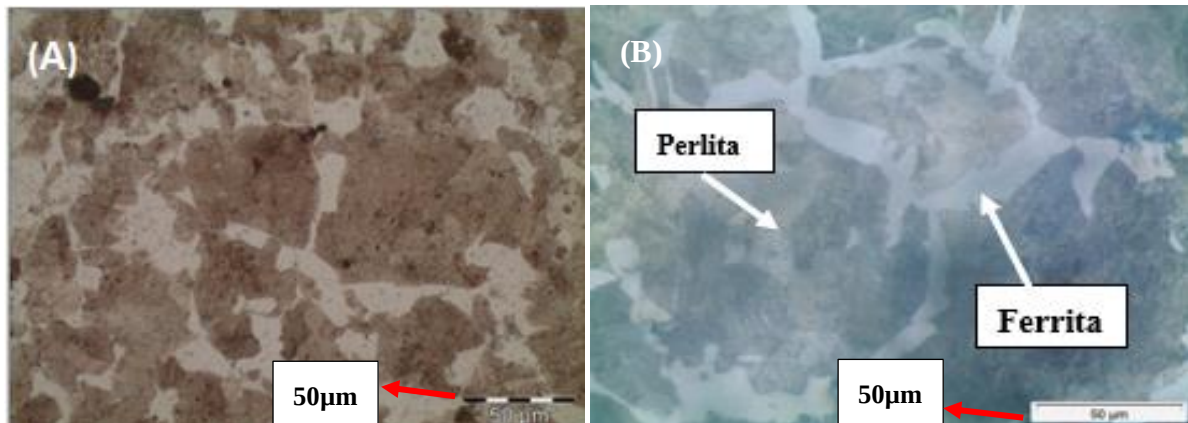
Com a análise microscópica do metal base, é possível notar a presença de perlita retratada pelas partes escuras e ferrita pelas partes claras. Comparando a Figura 24 (B), obtida na análise do metal base do eixo, as imagens presentes na literatura de metalografias realizadas no aço 4140 realizada por [13] e ilustrada na Figura 24 (A), é possível notar que foi mantida a estrutura do AISI 4140 recozido, com um maior crescimento de grãos, proporcionando uma menor dureza.

Figura 24- (A)Microscopia AISI 4140 obtida na literatura (B) Microscopia do metal base do eixo.
