## PROBLEMAS ASSOCIADOS ÀS CONSTRUÇÕES EM ÁREA LITORÂNEA NA PRAIA DE CANOA QUEBRADA/ARACATI-CE.

Gilca Paula Silva Segundo<sup>1</sup>, prof. Dr. Marcelo Tavares Gurgel<sup>2</sup>

**Resumo:** A praia de Canoa Quebrada situada na cidade de Aracati, Ceará, é conhecida nacionalmente e internacionalmente por suas belezas naturais e paisagens deslumbrantes. Entretanto, a ocupação desordenada e imediata de terrenos encontrados na praia, faz com que, muitas vezes, não se leve em conta fatores que podem prejudicar as edificações ali encontradas, diminuindo a vida útil da construção e podendo causar grandes prejuízos. Assim, este artigo tem por objetivo geral identificar, analisar e propor soluções para os problemas associados às construções em áreas litorâneas, localizadas na praia de Canoa Quebrada. Para elaborar o estudo, foi realizado o registro fotográfico, no mês de janeiro de 2020, de problemas encontrados nas edificações, causados pela presença agressiva do ambiente litorâneo, efeitos da maresia. As principais patologias encontradas são causadas por falhas no projeto, erros de execução e escolha de materiais inadequados. Diante disso, deve-se realizar periodicamente a manutenção d

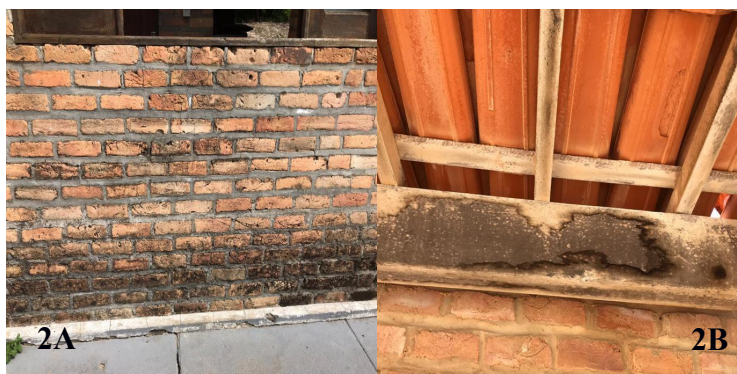
Como pode ser observado nas Figuras 2A e 2B, a parede apresenta diversas manchas pretas, como também a degradação do próprio material. É possível detectar também leves manchas brancas nas telhas. Os caibros apresentam grandes manchas escuras, possivelmente provenientes da presença de umidade marítima. As

patologias encontradas já estão em estado bastante avançado, onde a única solução possível seria a substituição total desses materiais por outros de melhor qualidade, de forma que para aumentar sua resistência ao ambiente que será submetido, poderia ser aplicado uma camada de verniz sobre os materiais (madeira e telhas), assim como verificado por [15].

Figura 2. Manchas na parede e degradação do material. (Autoria Própria)

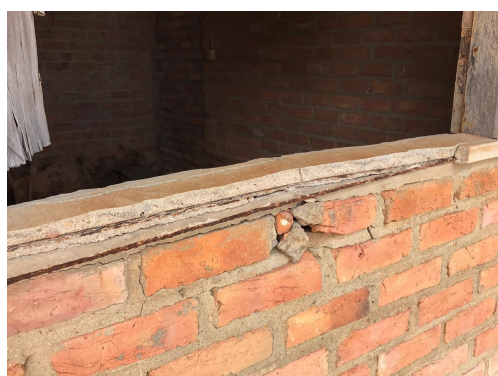
Outra das manifestações patológicas encontradas foram a presença de armadura corroída (Figura 4A), deixando o concreto aparente, e como nesse ambiente há a presença de sais oriundos da maresia e do solo, e umidade elevada, há um ambiente propício para a corrosão. Também foram encontradas fissuras e rachaduras nas paredes (Figura 4B).

Figura 4A. Exposição da armadura corroída. (Autoria Própria).

É provável que as patologias estejam assim por não haver uma preocupação quanto a sua estrutura, provavelmente não realizando uma proteção correta da armadura do concreto, como um cobrimento suficiente [22]. Para que haja uma possível solução, é necessário que se faça um estudo acerca da gravidade em que a estrutura se encontra e dependendo do resultado, pode-se realizar a limpeza da armadura corroída, eliminando a ferrugem e após isso, aplicar um inibidor de corrosão e aumentar o cobrimento, impermeabilizando as áreas em contato com a superfície [21]. Já para minimizar as fissuras, após o estudo para avaliar a situação real em que se encontram, pode ser aplicado um material como, por exemplo, a argamassa flexível para que haja o preenchimento de todos os espaços dessa patologia e o uso de telas metálicas para auxiliar a argamassa [20].

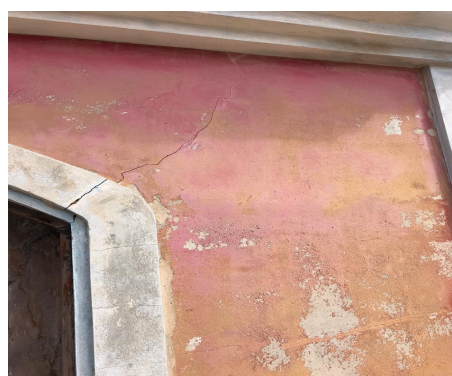
Figura 4B. Fissura presente na parede da edificação. (Autoria Própria)

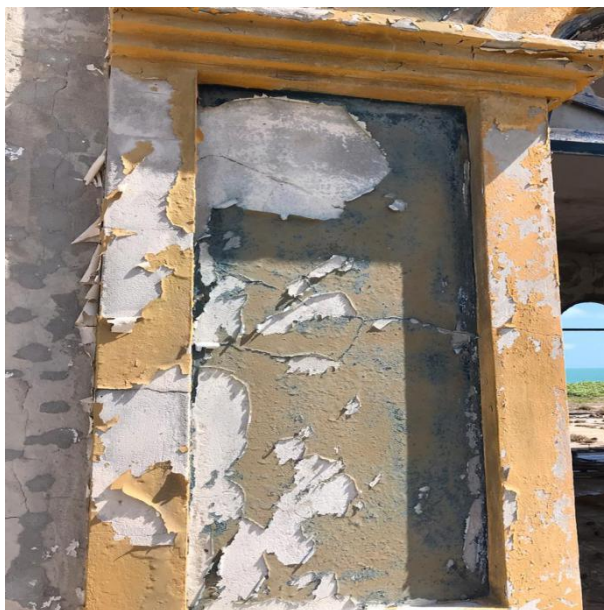
Outra patologia bastante encontrada nas edificações na área de abrangência estudada, é o destacamento do revestimento, ou seja, da tinta e a descoloração na área externa (Figura 5). Nesse caso, a solução se faz a partir da realização de uma nova aplicação, com um material de melhor qualidade [16]. Recomenda-se o uso de massa acrílica, já que o revestimento se encontra na parte externa da residência e sobre a massa, aplica-se a tinta acrílica [17]. É importante ressaltar que antes de ser feito a nova aplicação, deve ser encontrado a fonte do problema e corrigi-lo, já que uma possível causa para o destacamento da tinta seria a corrosão da armadura do pilar. Dessa forma, antes de recuperar o revestimento, deve-se primeiro adotar as medidas relacionadas anteriormente para solucionar a corrosão da armadura.

Figura 5. Destacamento do revestimento. (Autoria Própria)

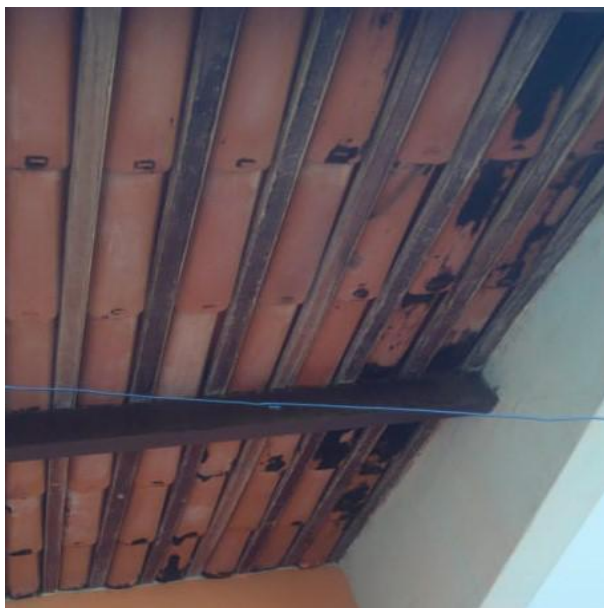
As telhas cerâmicas são outras partes das edificações bastante agredidas pela maresia (Figura 6), onde se observou diversas manchas e bolor resultantes da umidade e de sais conduzidos pela maresia [15]. O recomendado para a solução desse problema, seria a substituição de todo o material por outro tipo de telha, de melhor qualidade, como as de concreto. Se o proprietário optar por continuar com o mesmo tipo de material, adquirindo novas telhas cerâmicas, recomenda-se a aplicação de verniz para a proteção das mesmas [18].

Figura 6. Presença de manchas e bolor nas telhas cerâmicas. Fonte: Autoria Própria.
