**MANIFESTAÇÕES PATOLÓGICAS NOS REVESTIMENTOS**  
**ARGAMASSADOS DA CÂMARA MUNICIPAL DE PAU DOS**  
**FERROS/RN: UM ESTUDO DE CASO**

Trabalho de Conclusão de Curso apresentado à Banca Examinadora do Curso de Engenharia Civil, da Universidade Federal Rural do Semi-Árido em cumprimento às exigências legais como requisito parcial à obtenção do grau de Bacharel em Engenharia Civil.

Data da Defesa: 18 de abril de 2024

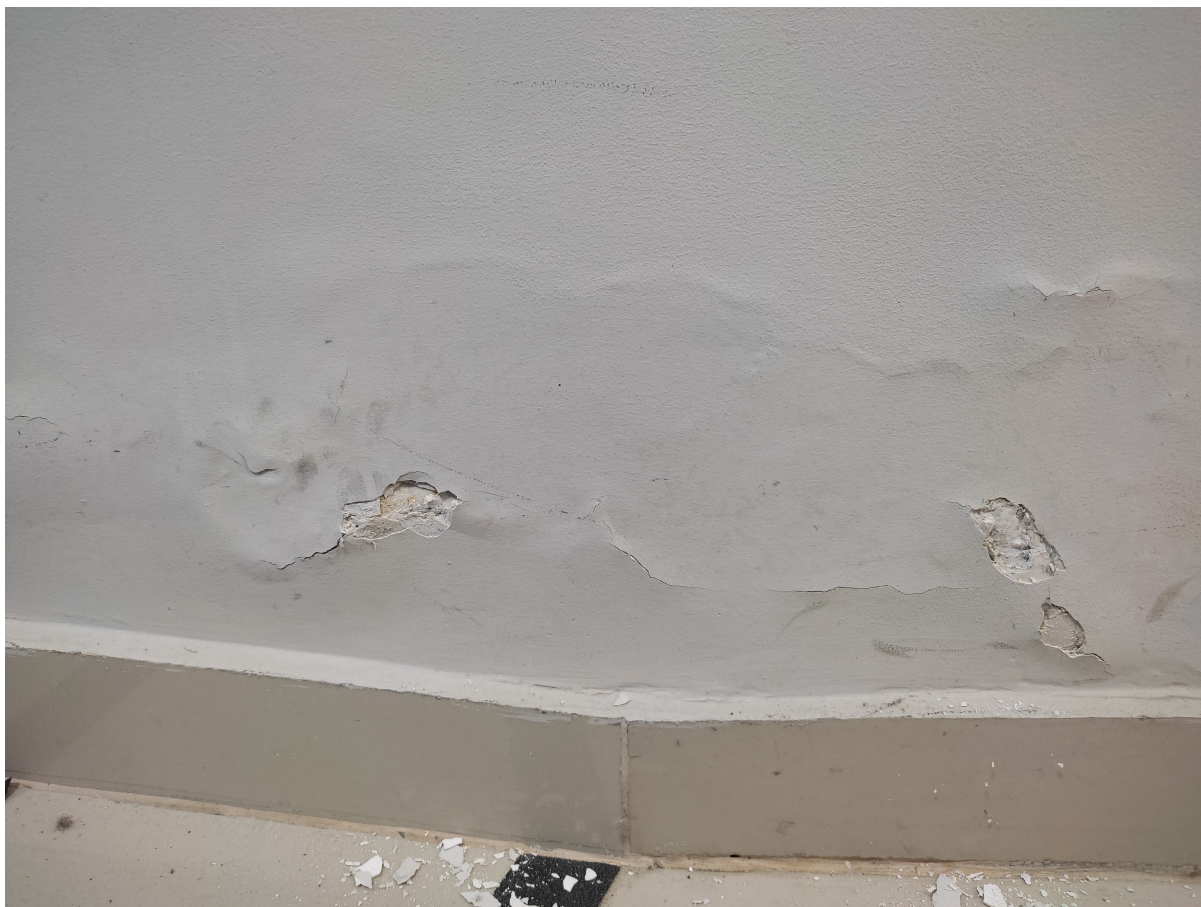
Na Figura 4.1 foi observado um pouco de eflorescência com degradação do revestimento argamassado, acompanhado por empolamento da pintura no ambiente do Plenário. A manifestação se evidencia na parte inferior da alvenaria, sendo a umidade ascendente uma possível causa. De acordo com Puim (2010), a manifestação patológica poderia ser contida nesse caso fazendo uso de métodos de correção, tais como a remoção mecânica das eflorescências, que consiste basicamente na escovação da superfície afetada por estas ou remoção parcial do revestimento e aplicação de novo revestimento com aditivo impermeabilizante.

A alvenaria do plenário foi executada em bloco (tijolo) maciço, assentados em argamassa de areia, argila e cal, sem a presença de manta asfáltica ou qualquer produto impermeabilizante. Sabe-se que a falta de impermeabilização torna a estrutura mais suscetível à umidade ascendente, o que pode resultar em danos graves ao longo do tempo. Uma forma mais técnica a ser utilizada para correção seria a remoção do reboco da área atacada para que fossem utilizados métodos de impermeabilização no novo revestimento (França et al., 2011).

**Figura 4.1 – Eflorescência e empolamento da pintura.**

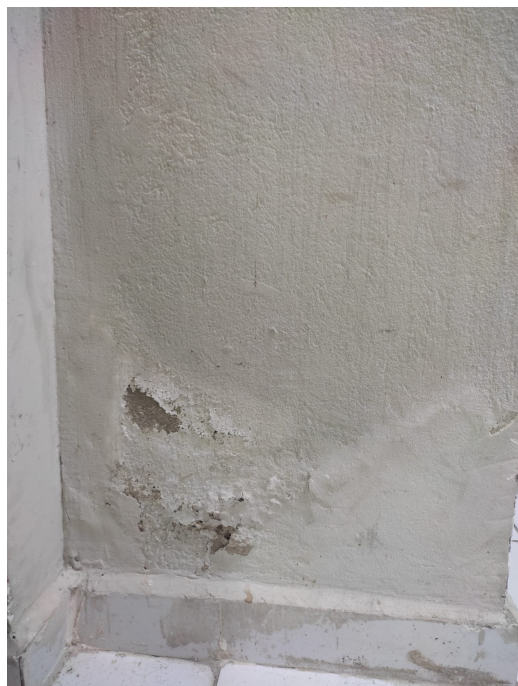
Logo abaixo deste ambiente da área de serviço, encontra-se um sumidouro para o dreno de um ar condicionado. O sumidouro foi construído no piso, adicionando brita em um buraco de aproximadamente quarenta centímetros de diâmetro. Desta forma, há possibilidade de que a umidade esteja subindo através da alvenaria e do revestimento argamassado.

**Figura 4.2 – Eflorescência no reboco da área de serviço.**

Essas manifestações podem estar sofrendo influência da umidade proveniente do sumidouro, pois ela está localizada abaixo da área de serviço, próxima à cozinha, o que mantém o solo úmido. Para Neves (2024) e Puim (2010), isso favorece a umidade ascendente constante por capilaridade. Uma recomendação é fazer toda a impermeabilização dos revestimentos adjacentes.

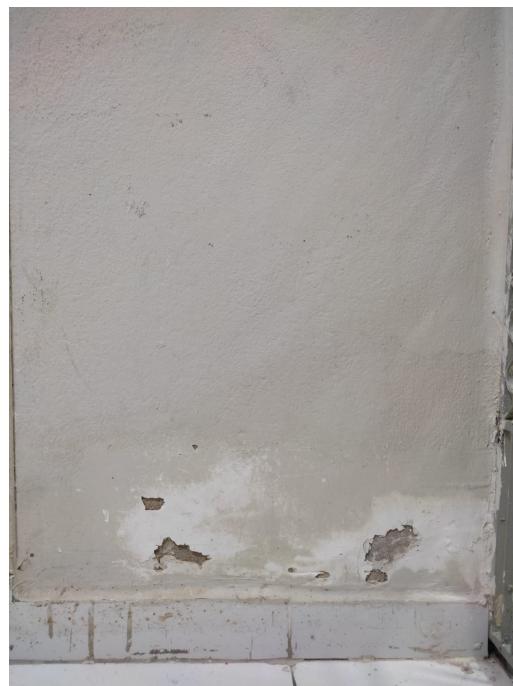
**Figura 4.3 – Eflorescência no reboco da parede da copa.**

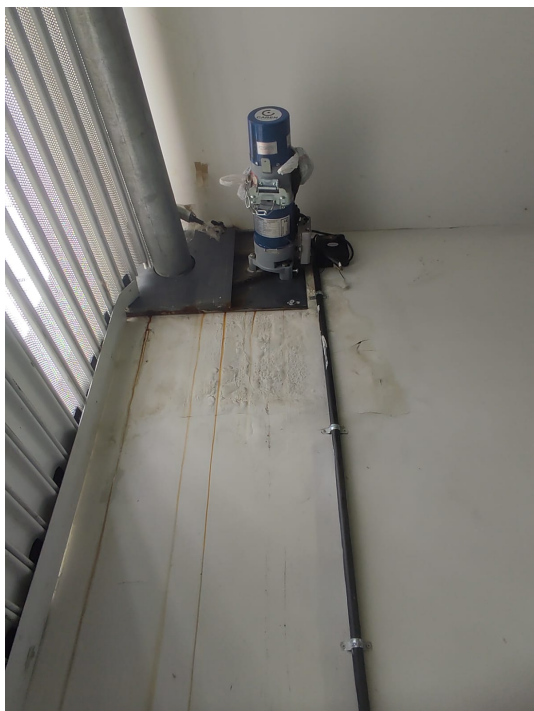
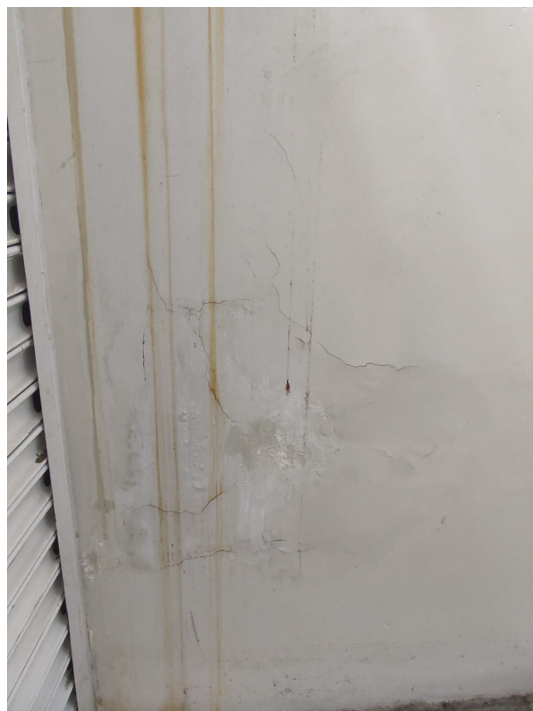
As Figuras 4.4 e 4.5 ilustram manchas, empolamento da massa corrida e tinta e eflorescência nos revestimentos da parede da garagem da Câmara. Decorrentes principalmente de falhas na vedação da calha situada acima do ambiente da garagem, essas manifestações degradam o revestimento. As Figuras 4.6 e 4.7 evidenciam isso, caracterizando uma situação inadequada da calha e da vedação da mesma. Pôde-se notar, no local, infiltração de água da chuva de forma descendente. Para Sousa (2014) a infiltração de água da chuva no sistema de vedação pode possibilitar o desenvolvimento de mofo e bolor que compromete a estética do revestimento e desempenho da vedação. Para solucionar essa questão, além de reparar a vedação da calha, é crucial realizar uma inspeção detalhada de todo o sistema de drenagem pluvial da garagem.

**Figura 4.4 – Efflorescência, mofo e bolor da garagem da Câmara Municipal.**

**Figura 4.5 – Efflorescência, mofo e bolor da garagem da Câmara Municipal.**

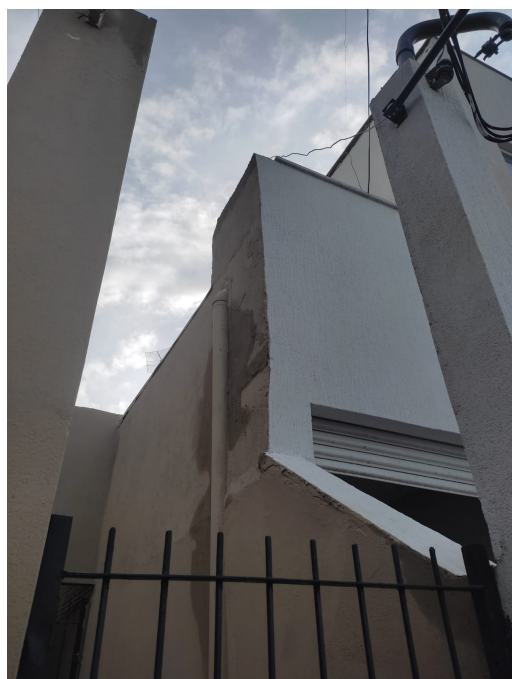
**Figura 4.6 – Mancha de umidade na parte externa da garagem**

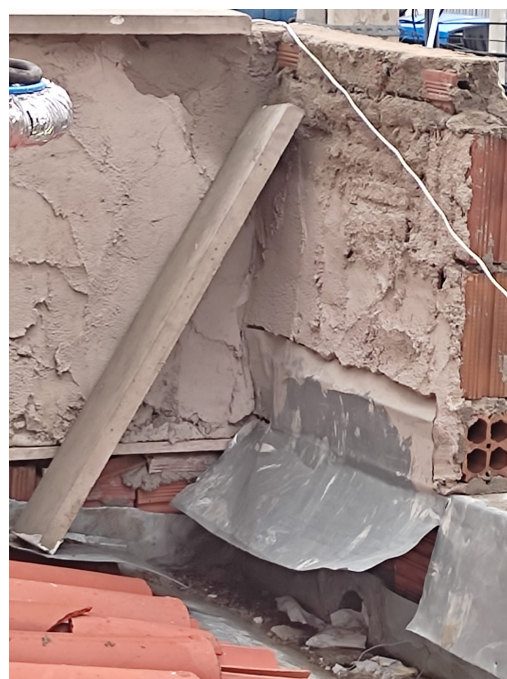
**Figura 4.7 – Ilustração da calha da garagem da Câmara Municipal.**

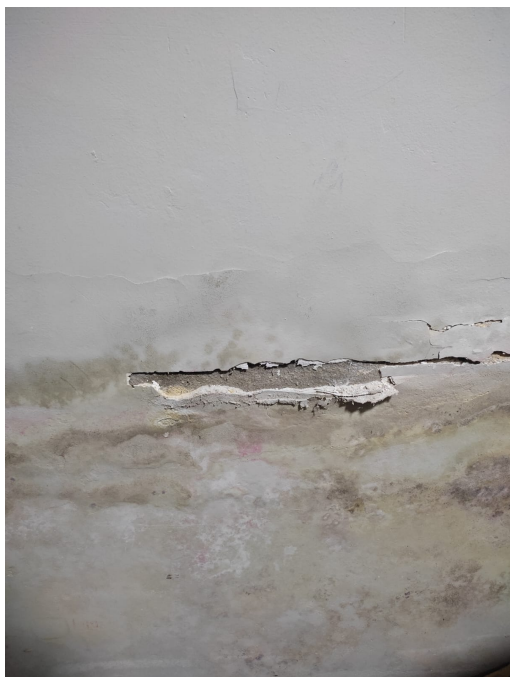
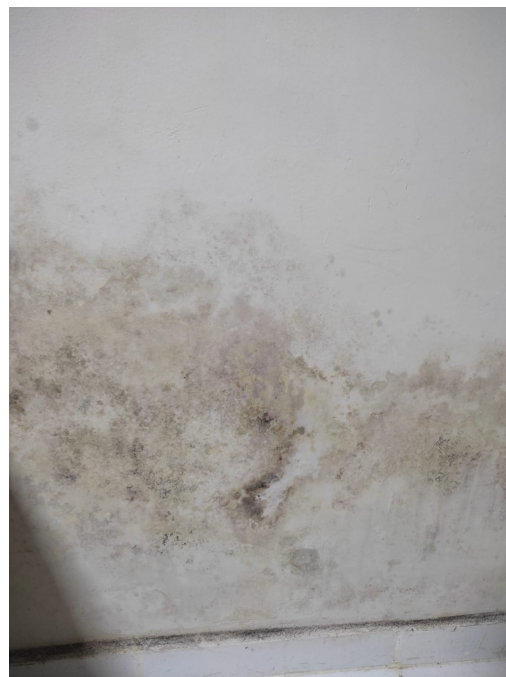
As Figuras 4.8 e 4.9 ilustram o aparecimento de mofo e manchas provenientes de umidade no setor do almoxarifado, onde se guardam alimentos não perecíveis.

**Figura 4.8 – Mofo e manchas no almozarifado.**

**Figura 4.9 – Mofo e manchas no almozarifado.**

Segundo Puim (2010), em uma situação como essa, é possível que a umidade proveniente da face oposta da alvenaria, que se encontra parcialmente sem revestimento, apenas com os blocos cerâmicos assentados. Ainda é bastante comum que não se reboquem as paredes laterais na parte externa das construções, o que facilita a entrada de água, principalmente das chuvas, pela alvenaria, chegando a atingir o revestimento interno e causando degradação, mofo e manchas. No entanto, uma solução seria aplicar chapisco e revestimento em massa única onde a alvenaria está exposta. Guterres (2016) considera que uma das funções do reboco é proteger o sistema de vedação contra a ação da chuva.

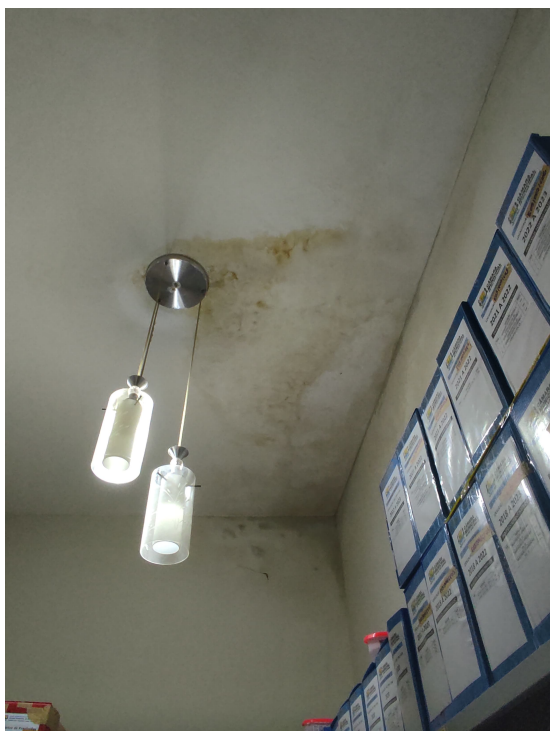
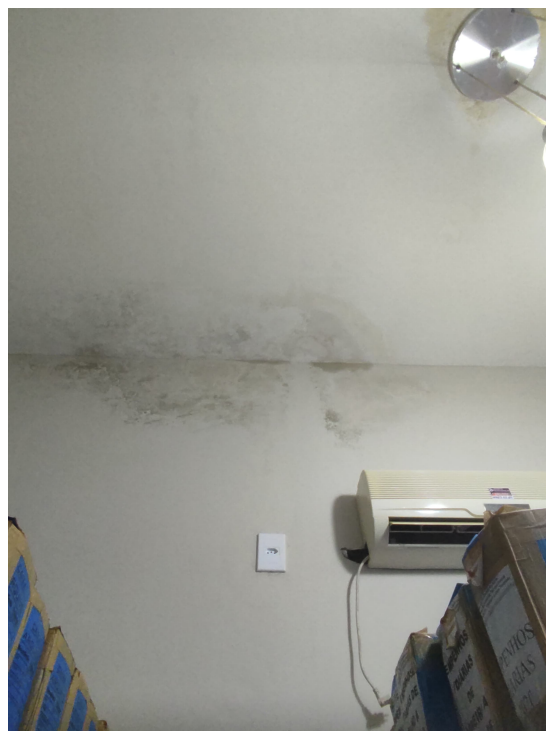
Na Sala do Arquivo e na Galeria de Fotos (circulação em planta) foram identificadas manchas e mofo no revestimento interno da laje e da alvenaria (Figuras 4.10 - 4.15), provenientes de umidade. Além disso, acima da laje, há uma área aberta com revestimento cerâmico antigo, onde algumas peças estão fissuradas e destacadas, contribuindo para a infiltração de água. Adicionalmente, drenos dos aparelhos de ar condicionado também estão localizados nessas áreas, contribuindo para o gotejamento de água nas regiões onde as manifestações patológicas são mais evidentes

**Figura 4.10 – Manchas e mofo na sala de arquivos.**

**Figura 4.11 – Manchas e mofo na Sala de Arquivos.**

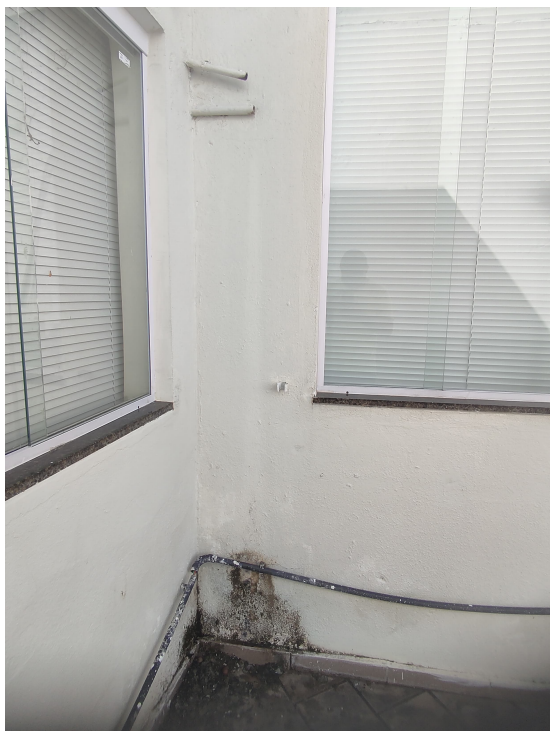
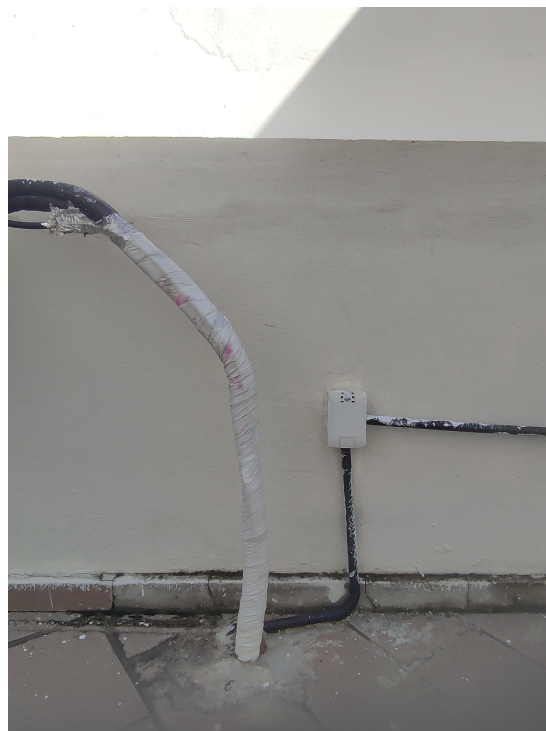
e circuito elétrico de outro ar-condicionado e foi feita uma vedação inadequada, permitindo infiltração de água que ocasionou o problema demonstrado na Figura 4.12. As Figuras 4.15 e 4.16 seguem o mesmo raciocínio desenvolvido para as Figuras 4.13 e 4.11.

**Figura 4.12 – Laje aberta acima da Sala de Arquivos.**

**Figura 4.13 – Laje aberta acima da Sala de Arquivos.**

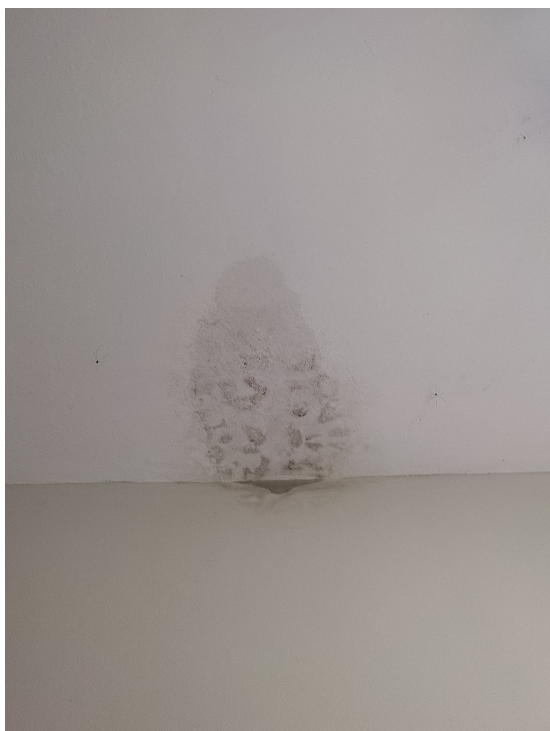
**Figura 4.14 – Manchas na Laje da Galeria de Fotos.**

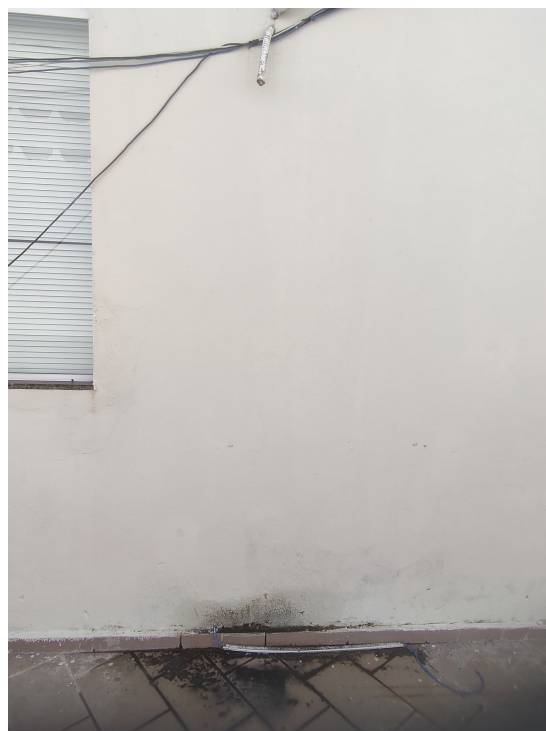
**Figura 4.15 – Ponto de Infiltração acima da Galeria de Fotos.**

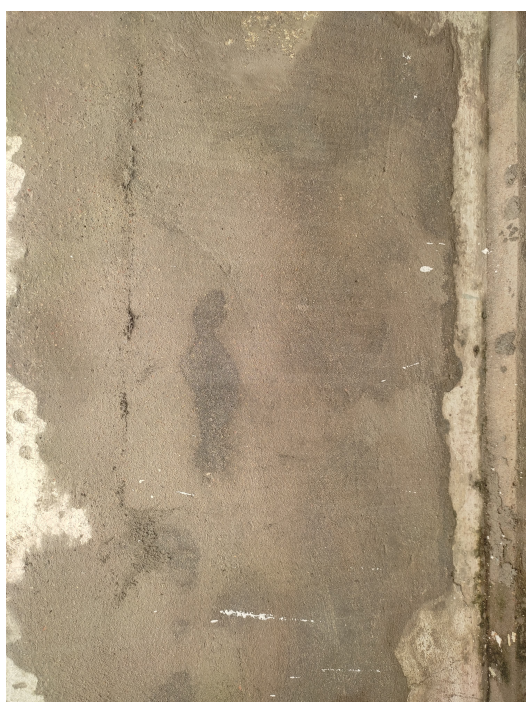
**Figura 4.16 – Reboco Pulverulento na fachada lateral direita.**

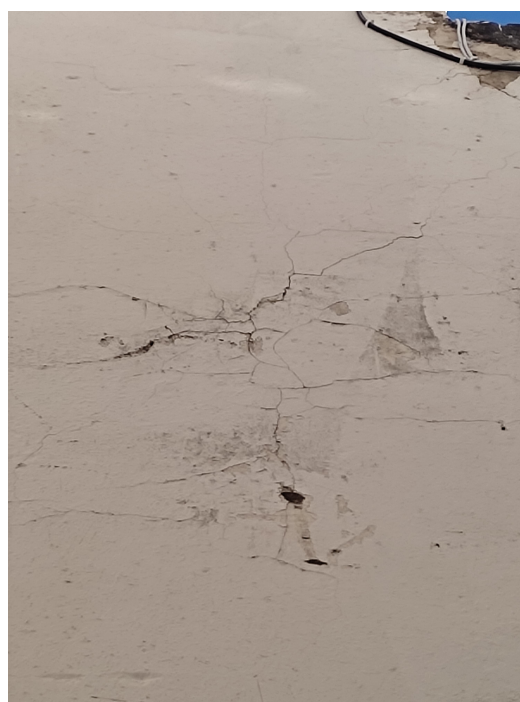
A Figura 4.17 ilustra uma parte do revestimento que sofreu fissuras. É comum que argamassas contendo areia, argila/silte e cal, quando aplicadas na parte externa da edificação, sofram retração e apresentem fissuras. Essas fissuras podem comprometer a integridade do revestimento e exigir intervenções específicas para reparo (Nakamura, 2012). A demolição parcial do revestimento e aplicação de nova camada pode necessitar de aplicação de tela, visto que uma argamassa produzida com areia, cimento portland e aditivo plastificante pode não aderir bem à argamassa adjacente antiga, feita de materiais diferentes (cal e arisco).

**Figura 4.17 – Fissuras Mapeadas na Fachada lateral esquerda.**

| Lista de Manifestações Patológicas | | | |
|---|---|---|---|
| Fissuras | M | Retração da argamassa; Excesso de Cal como único aglomerante; Movimentações higrotérmicas. | Utilização de telas; Uso de fundo preparador ou Massa acrílica (Helene, 1997; Leite, 2022). |

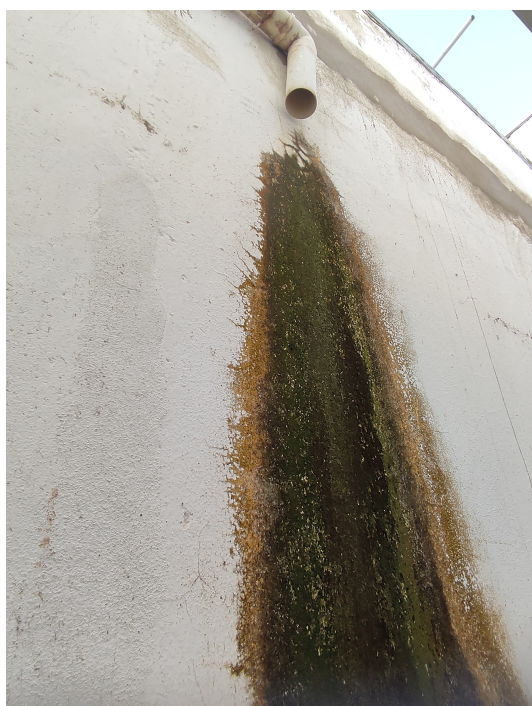
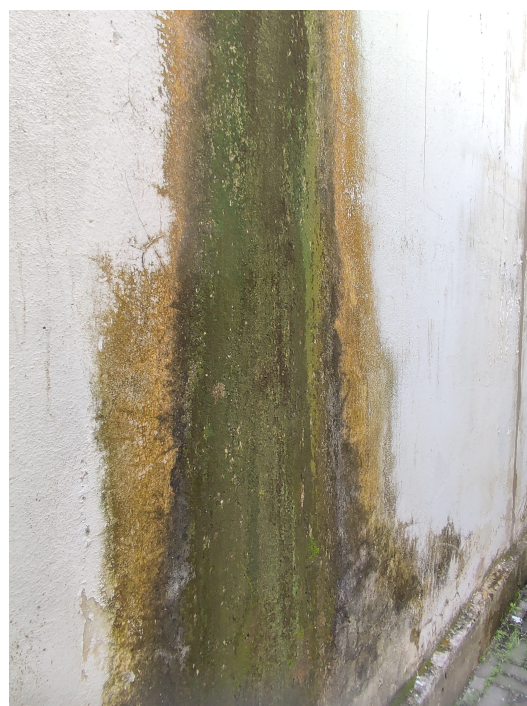
Uma condição que gera manifestações patológicas e transtornos são as descargas de água em locais inadequados, que podem resultar em danos significativos à estrutura da edificação ao longo do tempo. Nas Figuras 4.18 e 4.19, evidencia-se um exemplo concreto dessa problemática, onde um tubo de queda de água pluvial despeja diretamente no revestimento da fachada lateral direita, ocasionando não apenas a remoção da pintura, mas também favorecendo um ambiente propício para a proliferação de fungos devido à constante exposição à umidade. Essa condição compromete a estética da construção e representa um risco potencial para sua integridade estrutural (Sousa, 2014). Muitas vezes requer medidas imediatas para mitigar os danos e evitar consequências mais graves a longo prazo. A solução para esse problema pode incluir a instalação adequada de calhas para direcionar a água de forma eficiente, bem como a implementação de técnicas de vedação e proteção do revestimento contra infiltrações indesejadas. Não obstante, é necessário remover o bolor e reconstruir o revestimento com fundo preparador acrílico, aplicando nova pintura (Santos; Silva; Nascimento, 2017).

**Figura 4.18 – Descarga d'água e bolor na fachada lateral esquerda.**

**Figura 4.19 – Continuação da Figura 4.18.**

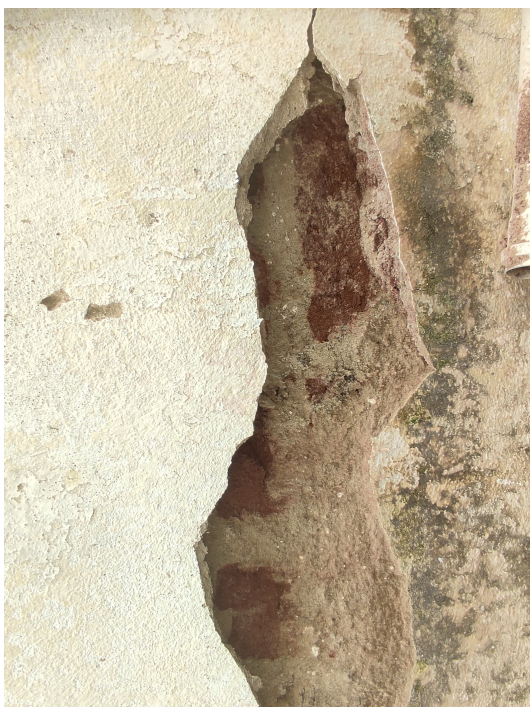
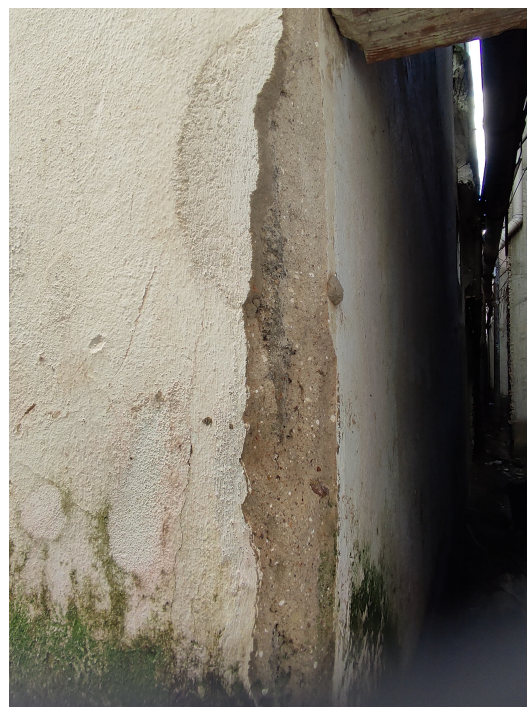
As Figuras 4.20 e 4.21 mostram destacamento do revestimento argamassado. Segundo Carvalho Junior (2021), essa manifestação ocorre devido ao enfraquecimento da argamassa ao longo do tempo e à ausência de chapisco. Para solucionar o caso, é necessário refazer toda a camada danificada, tratando a alvenaria com uso de aditivos específicos.

**Figura 4.20 – Destacamento do reboco expondo alvenaria.**

**Figura 4.21 – Destacamento do reboco em quina de pilar.**

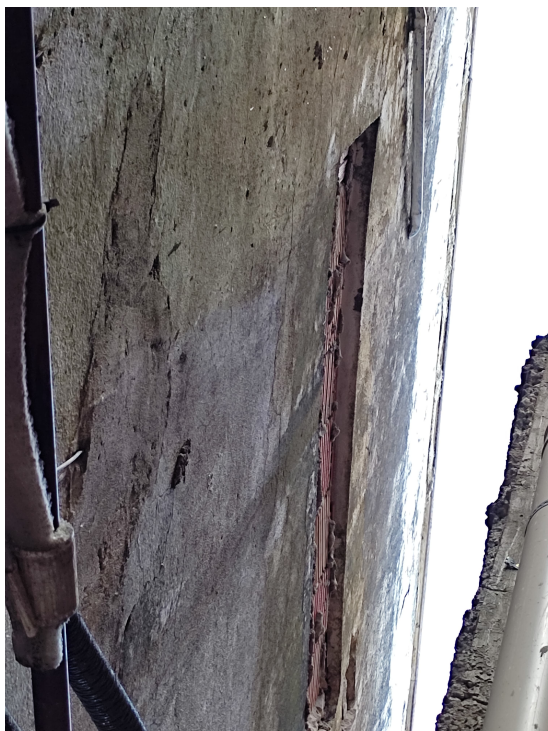
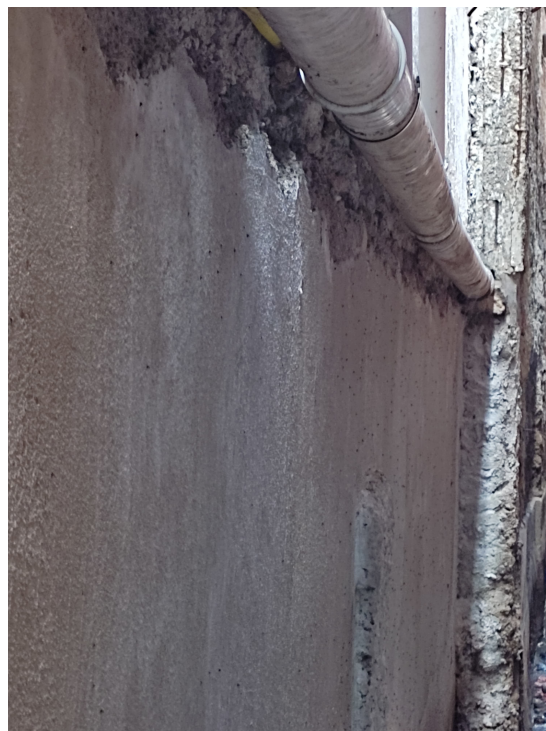
As Figuras 4.22 e 4.23 evidenciam uma descontinuidade no revestimento da fachada posterior, o que compromete a vedação da alvenaria e facilita a entrada de água através da parede. Como destacado por Berberian (2015), é importante ressaltar que a água é prejudicial quando não há impermeabilização adequada dos sistemas construtivos. Portanto, faz-se necessário tomar medidas para o fechamento completo desses locais, como sugerido por Ferreira e Brito (2005) e Ramos (2020). Essas ações são fundamentais para evitar danos ao revestimento e o aparecimento de zonas úmidas, bem como garantir a durabilidade e integridade da edificação ao longo do tempo.

**Figura 4.22 – Alvenaria exposta (fachada posterior).**

**Figura 4.23 – Emboço descontínuo (fachada posterior).**

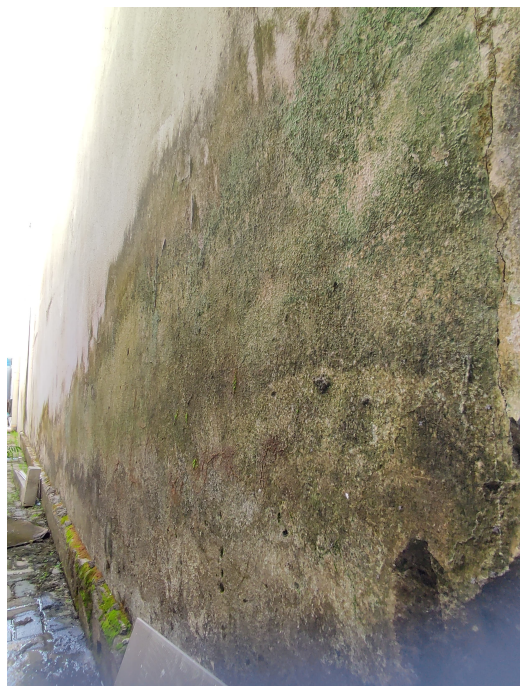
O bolor generalizado no revestimento da fachada lateral direita, ilustrado pela Figura 4.24, indica prevalência de umidade durante longo período de tempo, conforme demonstra a Figura 4.25. Isso favorece a proliferação de colônias de fungos (Puim, 2010). Uma medida para tentar solucionar a situação descrita anteriormente é melhorar o sistema de drenagem lateral e, além disso, conforme Ferreira e Brito (2005), impermeabilizar a camada inicial do revestimento externo da parede.

**Figura 4.24 – Bolor generalizado no Reboco (fachada lateral esquerda).**

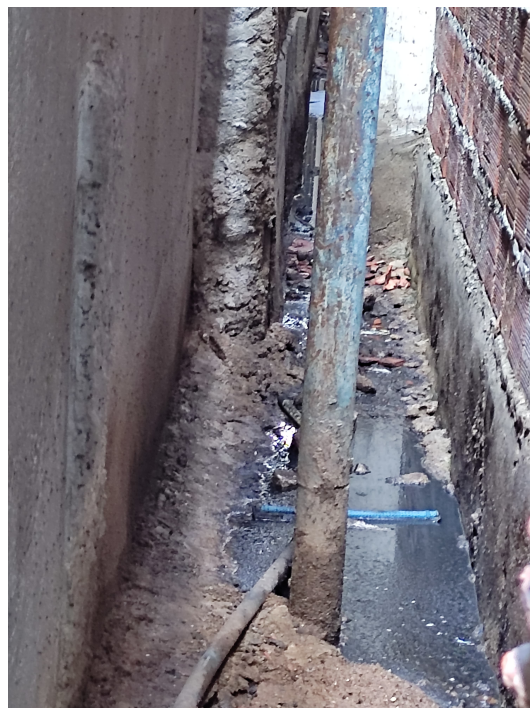
**Figura 4.25 – Acumulo de água e esgoto na fachada posterior.**
