UNIVERSIDADE FEDERAL RURAL DO SEMI-ÁRIDO  
PRÓ-REITORIA DE GRADUAÇÃO  
DEPARTAMENTO CIÊNCIAS EXATAS E NATURAIS  
CURSO DE CIÊNCIA E TECNOLOGIA

**Avaliação das condições de integridade e disponibilidade do sistema de combate a incêndio de um condomínio residencial após falha:** corrosão na rede de hidrantes e funcionalidade do sistema de recalque.

Monografia apresentada a Universidade Federal Rural do Semi-Árido como requisito para obtenção do título de Bacharel em Ciência e Tecnologia.

Este trabalho aborda a inspeção em um sistema de combate a incêndio (SCI) de um edifício residencial localizado no bairro Costa e Silva em Mossoró -RN, tendo como base um caso real de falha, nesse condomínio, no acionamento do sistema durante um incêndio em um dos apartamentos. O objetivo principal foi identificar as causas da falha de funcionamento e verificar a existência de corrosão na rede pressurizada e nos componentes como: bomba de recalque, quadros de comando, tubulações e qualidade da água aprisionada nas tubulações. Para maiores evidências nos resultados, foi realizada uma análise qualitativa e quantitativa da presença de íons de ferro e de óxidos de ferro  $\text{Fe}_2\text{O}_3$  em am

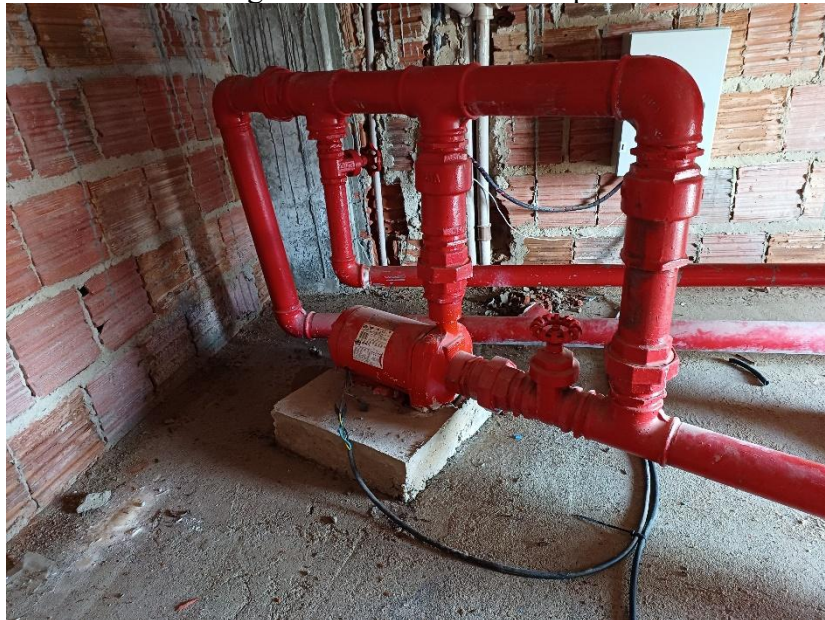
Figura 12- Bomba de recalque.

Após o incidente ocorrido, foi iniciada a verificação da rede pressurizada de hidrantes, começando pelo sistema de recalque. No dia do incêndio os moradores relataram baixa vazão, pois ao direcionarem o jato para o foco do fogo, o alcance era insuficiente, mesmo estando a poucos metros do foco. Suspeitou-se que a bomba de recalque (Figura 12) não havia funcionado, e a fluxo que saía no esguicho era gerado apenas pela coluna de água do reservatório até o segundo andar. Para verificar essa hipótese, foi realizada uma inspeção no quadro de comando (Figura 13) da bomba de recalque.

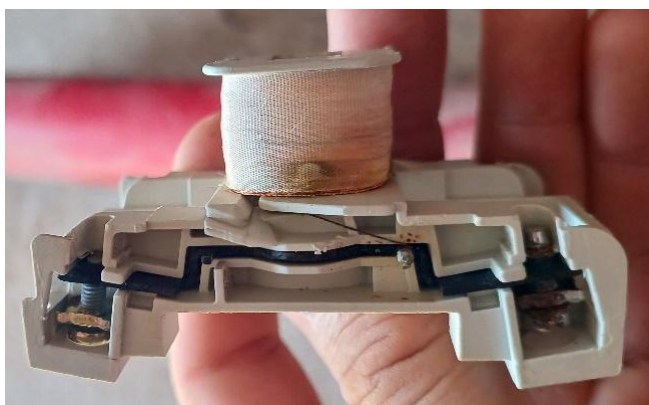
Figura 14- Bobina danificada.

Durante a inspeção, verificou-se que o contator não estava acionando ao receber o sinal da chave de fluxo, ou seja, não chegava tensão elétrica ao motor da bomba. Após a retirada e desmontagem do componente, constatou-se que a bobina responsável pelo acionamento estava danificada e com o contato interno carbonizado, conforme mostrado na Figura 14. Foi adquirida uma bobina nova (Figura 15) e realizada a substituição.

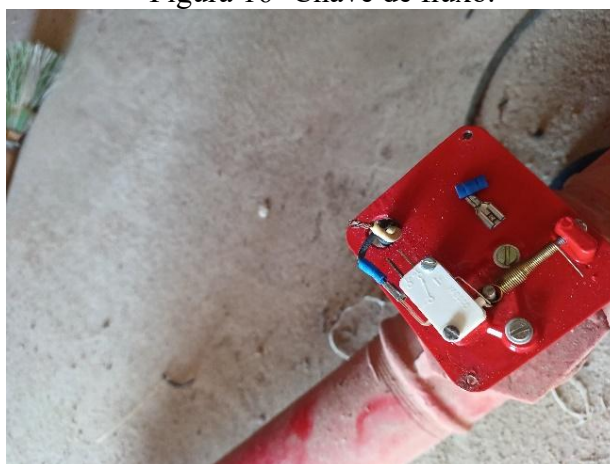
Figura 16- Chave de fluxo.

Após a troca, a bomba voltou a funcionar, porém ainda apresentava intermitência no funcionamento. Prosseguindo com a investigação, foi identificado mau contato na chave de fluxo, causado pelo ressecamento do cabo elétrico. Foi realizada a substituição do cabo e do terminal (Figuras 16).

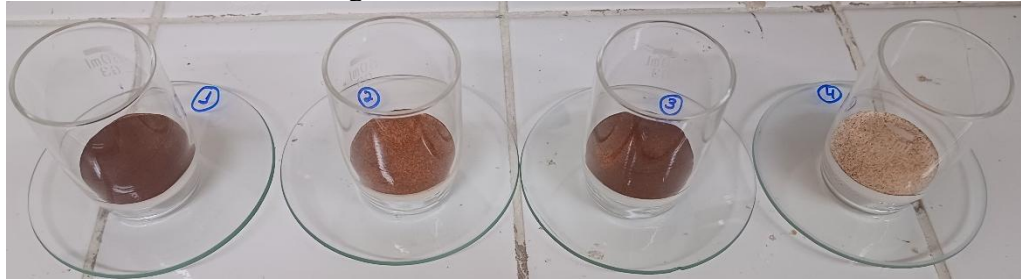
Figura 18- Amostras filtradas.

Nota-se que os valores da taxa de corrosão entre os intervalos 1–2 e 2–3 apresentam uma tendência semelhante, já o valor correspondente ao intervalo 3–4 é significativamente superior. Esse comportamento pode ser explicado pelo evento ocorrido em 02/02/2025, quando o sistema foi bloqueado e drenado.

Após essa paralisação, o sistema permaneceu inativo e sem água por 114 dias, sendo reativado apenas em 27/05/2025 com a reinstalação da bomba. A coleta da amostra 4 foi realizada em 02/06/2025, apenas cinco dias após a escorva do sistema. Esse intervalo de inatividade favoreceu o desprendimento de ferrugem acumulada nas paredes internas da tubulação, provocando um arraste de partículas maiores no momento do acionamento da bomba. Isso pode ser constatado visualmente nas imagens dos sólidos retidos após a filtração (Figura 18), onde na amostra 4, em destaque na Figura 19, observa-se a presença de sólidos maiores em meio aos mais finos.

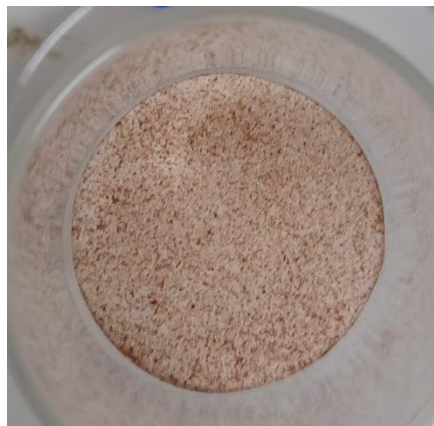
Figura 19- Amostra quatro filtrada.

A presença dos grãos maiores dá fortes indícios de que os mesmos já se encontravam aderidos à parede dos tubos, em razão do tempo necessário para seu crescimento. E como após o esvaziamento do sistema, as paredes dos dutos permaneceram molhadas, até a secagem natural dos mesmos, havia eletrólito suficiente para a continuidade do processo corrosivo, justificando a quantidade de massa de óxidos desprendida e, conseqüentemente, da taxa de corrosão mais elevada calculada para esse período.

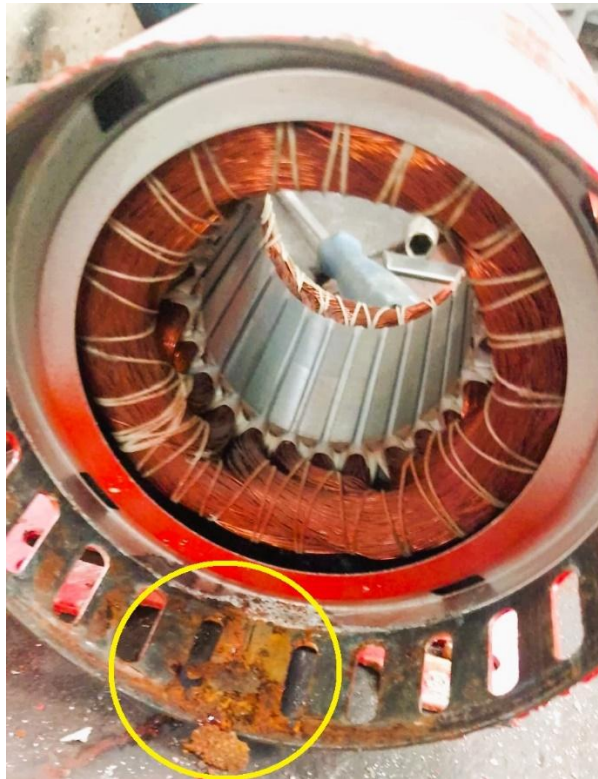
Figura 20- Evidência de vazamento.

Após sanadas as falhas elétricas e a análise da amostra, iniciou-se a inspeção visual e o teste operacional da bomba. Durante o teste, foi identificado vazamento entre o eixo e o corpo da bomba (Figura 20). Devido ao risco de agravamento do vazamento, optou-se pela remoção

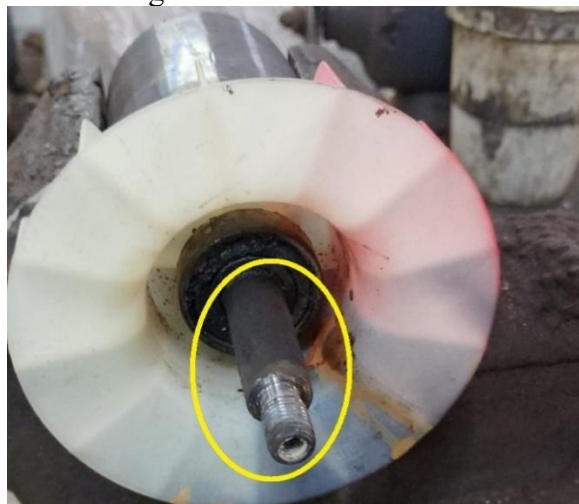
Figura 21- Eixo danificado.

do equipamento para manutenção. Na manutenção, foi verificada corrosão acentuada no eixo do motor (Figura 21), especificamente na área de acoplamento do selo de vedação. Essa verificação evidenciou que parte da ferrugem presente na água era proveniente da bomba, atendendo a um dos objetivos deste trabalho, que era mapear pontos de corrosão na rede pressurizada.

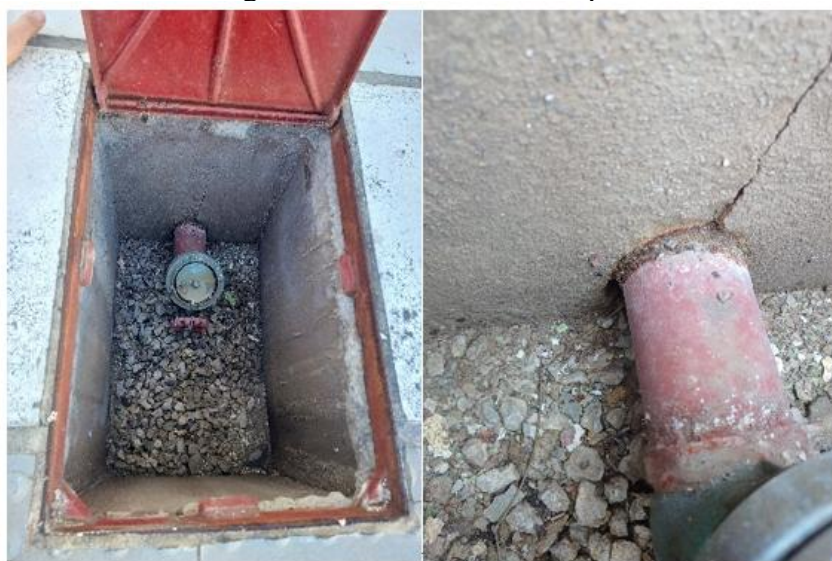
Figura 24- Hidrante de recalque.

Após as correções elétricas e mecânicas, foi iniciada a inspeção visual das tubulações. No abrigo do hidrante de recalque, observou-se corrosão na tampa. Ao abri-la, identificou-se corrosão próxima à válvula, na parte exposta do tubo (Figura 24), sugerindo ausência de proteção anticorrosiva adequada além da pintura.

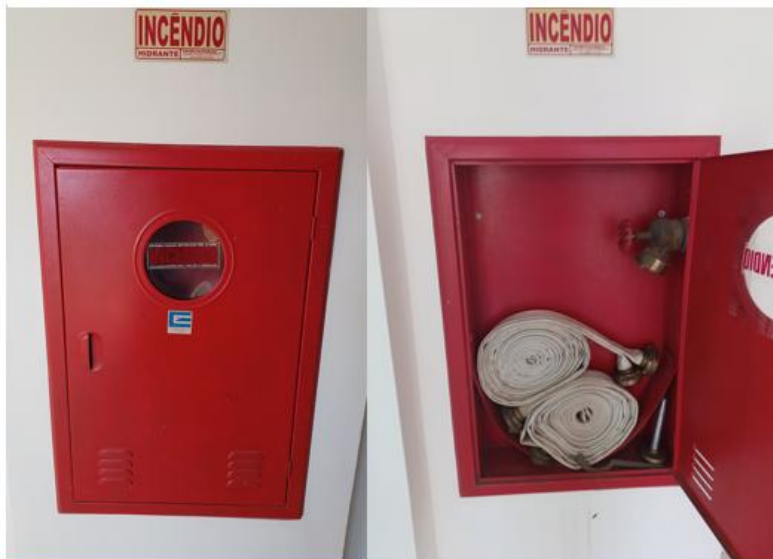
Figura 25- Hidrante do térreo.

Nos hidrantes internos dos pavimentos não foram observados sinais de corrosão externa, e todas as válvulas apresentaram estanqueidade satisfatória nos testes realizados. A Figura 25 mostra o abrigo do hidrante do térreo.

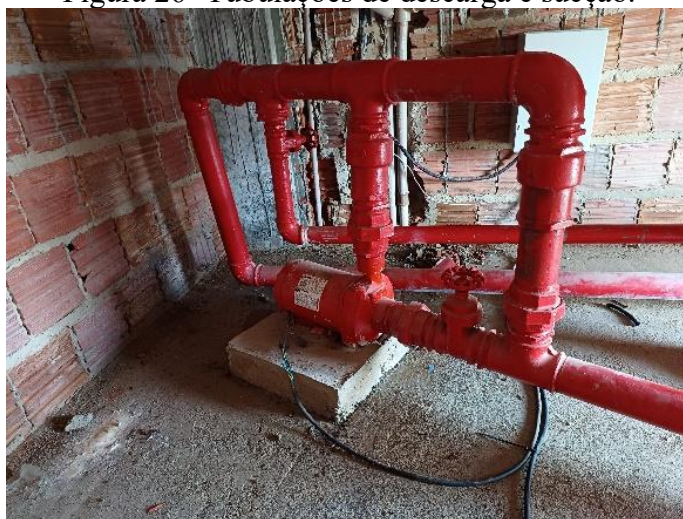
Figura 26- Tubulações de descarga e sucção.

Na casa de bombas, as tubulações de sucção e descarga apresentavam boa integridade externa, com pintura preservada e garantindo proteção mecânica adequada como é mostrado na Figura 26.

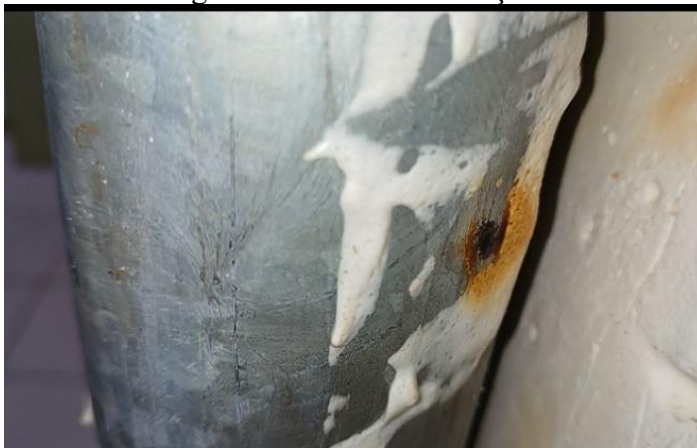
Figura 27- Furo na tubulação.

Entretanto, após nova coleta de água posterior ao reparo da bomba, ainda foi detectado um elevado teor de ferrugem na água, sugerindo corrosão interna nas tubulações. Essa hipótese

foi confirmada após um vazamento na tubulação próximo ao hidrante do quarto pavimento, em razão da perfuração do mesmo, em um evento característico do tipo "pitting corrosion" (corrosão localizada), como se observa na Figura 27.

Uma das formas de corrosão mais prejudiciais a sistemas que conduzem fluidos é a corrosão localizada, pois apesar de afetar áreas relativamente pequenas da superfície metálica, caracteriza-se por apresentar profundidade superior ao diâmetro, o que a torna ainda mais perigosa. Esse tipo de corrosão está diretamente relacionado à formação de furos e pontos de concentração de tensões, provocando fragilidade mecânica e aumentando significativamente o risco de fratura, e consequentemente de colapso da estrutura (GENTIL, 2011).
