**MANIFESTAÇÕES PATOLÓGICAS EM ESTRUTURA METÁLICA: UM ESTUDO  
DE CASO DA CORROSÃO, CAUSAS E CONSEQUÊNCIAS EM PILARES  
TRELIÇADOS NA CIDADE DE ÁGUA NOVA-RN**

Monografia apresentada a Universidade Federal Rural do Semi-Árido como requisito para obtenção do título de Bacharel em Engenharia Civil.

Considerando o contexto apresentado, esse trabalho tem o objetivo de estudar as patologias geradas devido ao processo corrosivo nos pilares metálicos da estrutura de aço do pátio de uma escola na cidade de Água Nova - RN. A estrutura é utilizada para suspender a cobertura do pátio de uma escola de nível fundamental, no qual é grande o número de pessoas sob ela, tornando a estrutura de relevante importância para a localidade, sendo que problemas mais graves podem pôr em risco a integridade física de seres humanos.

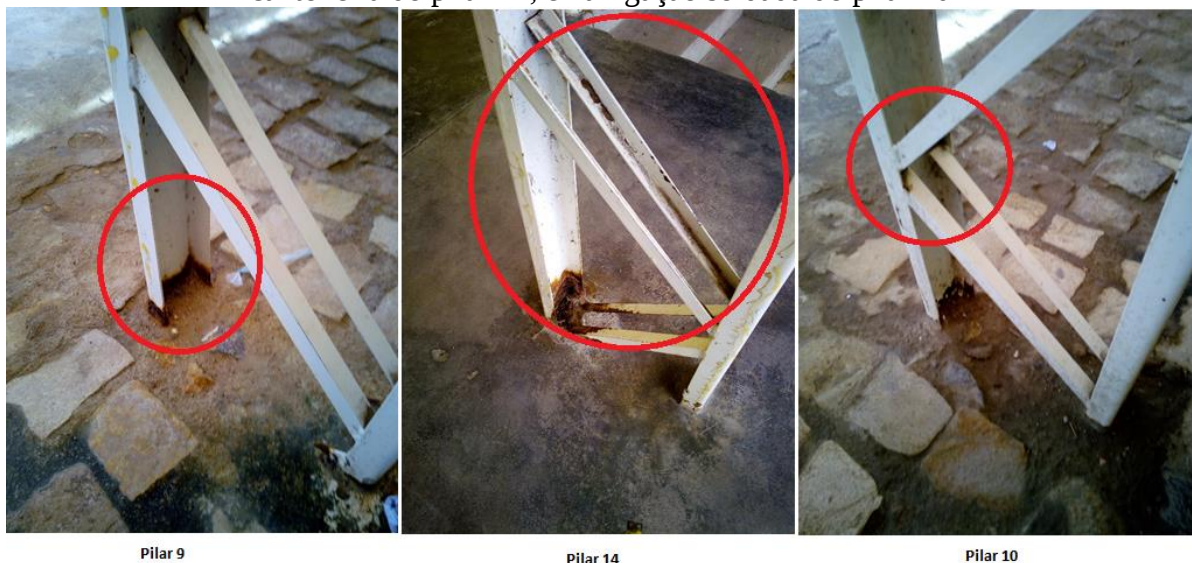
**Figura 22 – Mancha avermelhada de corrosão na base do pilar 9, ao longo da cantoneira do pilar 14, e na ligação soldada do pilar 10**

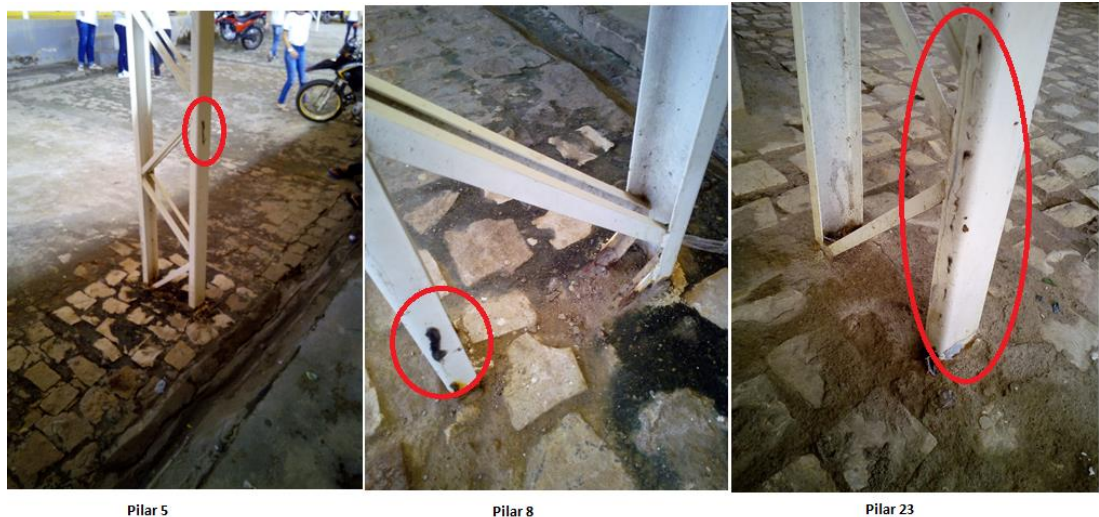
Ao longo dos elementos estruturais são notáveis arranhões e descascamentos da pintura protetora, deixando exposto o aço, como é possível ver nos pilares mostrados na figura 23.

Figura 23 - Exemplos de arranhões e descascamentos ilustrados em alguns pilares da estrutura

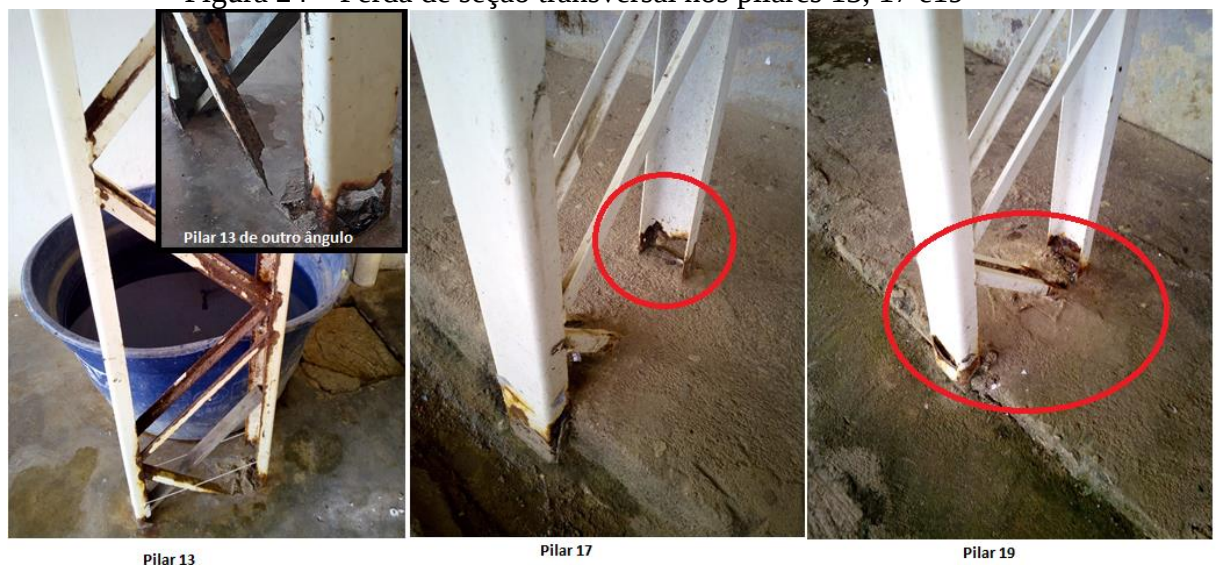
Anomalias mais severas devido ao processo corrosivo foi a grande perda de espessura em alguns pilares da estrutura, chegando em alguns casos a consumir completamente a seção transversal do perfil. Essas anomalias são concentradas especificamente nas bases dos pilares como podemos observar alguns exemplos na figura 24.

Figura 24 – Perda de seção transversal nos pilares 13, 17 e 19

O pilar mais prejudicado foi o pilar 13, onde a corrosão comprometeu até aproximadamente a metade do pilar, consumindo toda a seção transversal em alguns pontos, e diminuindo significativamente a massa metálica ao longo dos elementos. Os pilares 17 e 19 ilustram a perda de seção na base, ficando os perfis em U constituídos apenas pelas mesas, sendo a alma consumida pela corrosão na base. Os demais pilares podem ser observados no APÊNDICE A deste trabalho, sendo os pilares 13,14,16,17,18,19, e 20 os mais comprometidos pela perda de seção transversal.

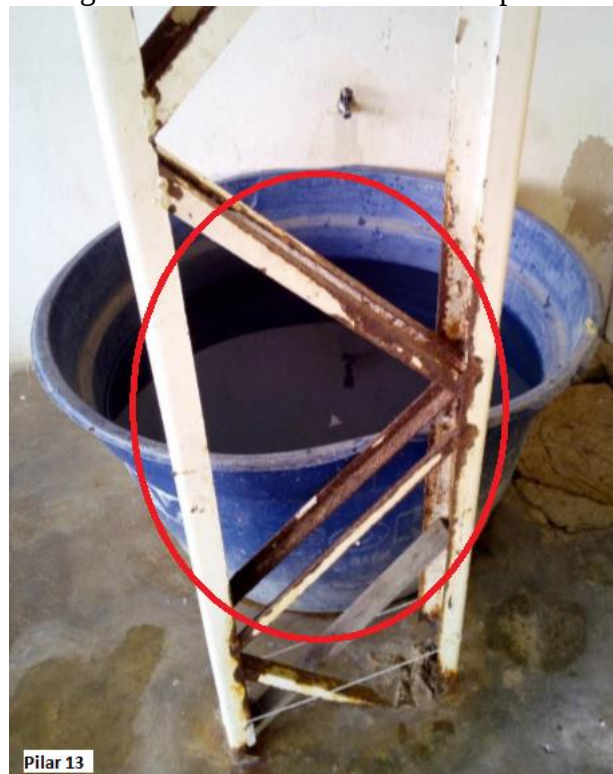
Figura 25 – Corrosão uniforme no pilar 13

O mecanismo gerador desse problema é ativado pelo meio ao qual o elemento está inserido, como é possível verificar na figura 25, o elemento estrutural está sujeito a umidades devido as proximidades de um reservatório com água, sendo o reservatório abastecido pela torneira logo acima, gerando respingos que podem atingir até grandes alturas da estrutura, além de umedecer o piso provocando o contato da água com a base do pilar.

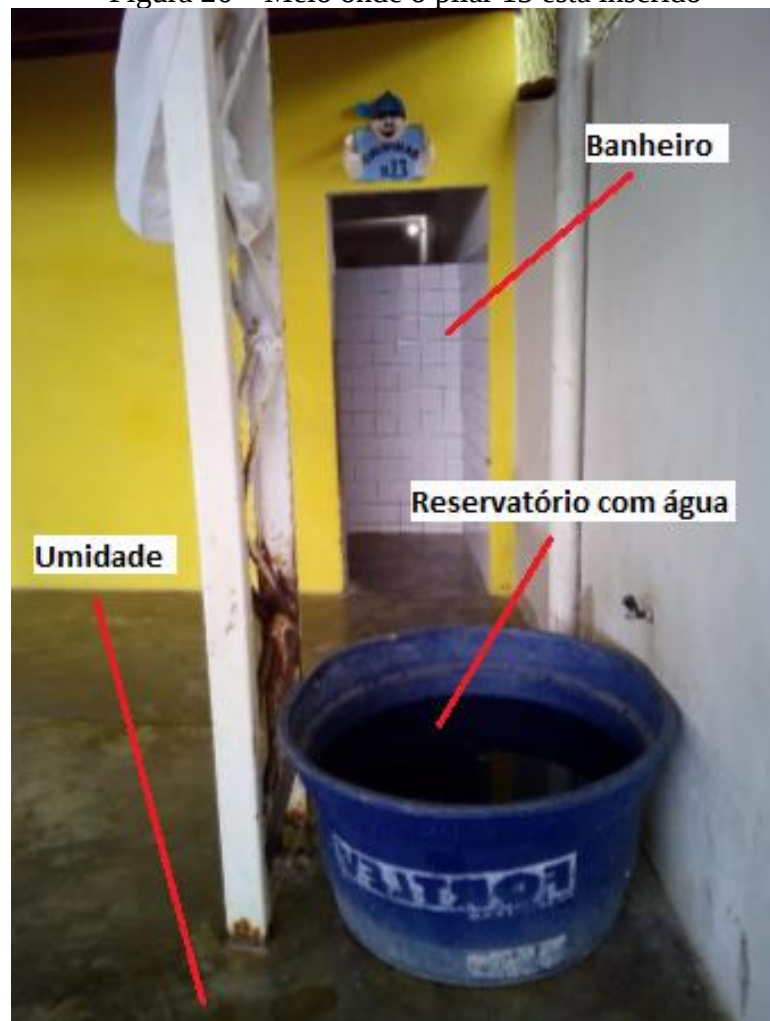
Figura 26 – Meio onde o pilar 13 está inserido

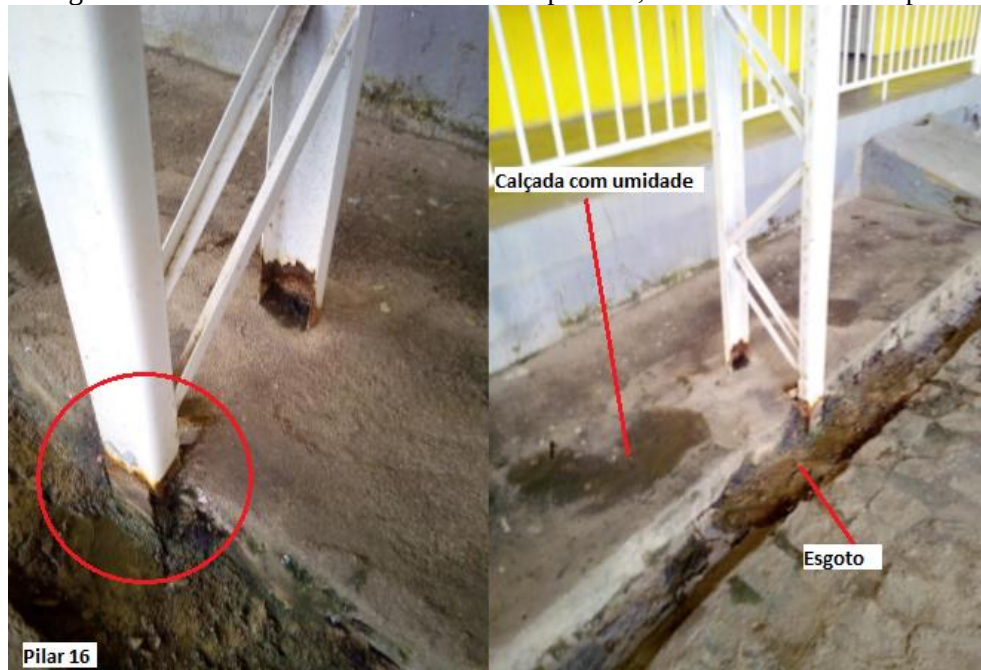
Outros casos de corrosão uniforme podem ser observados nos pilares 16 e 17. Esses pilares estão locados com partes dentro de valas de esgoto e em calçadas úmidas. Os esgotos contêm líquidos originados das limpezas com produtos químicos dos ambientes da escola, bem como material orgânico que pode se impregnar nas bases dos pilares gerando pilhas de aeração e frestas, bem como um consumo permanente e uniforme da seção transversal dos elementos.

Figura 27 – Caso de corrosão uniforme no pilar 16, e o meio onde está exposto

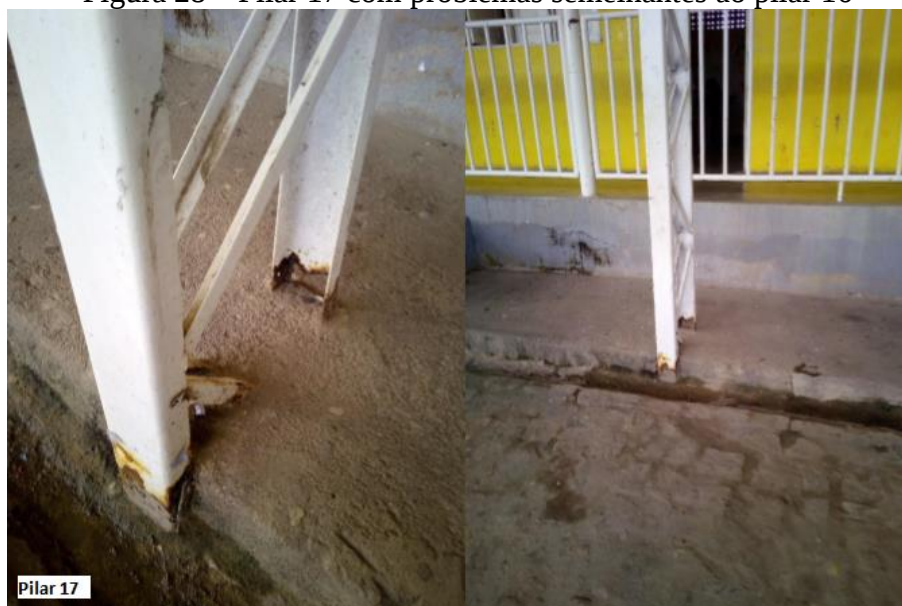
Figura 28 – Pilar 17 com problemas semelhantes ao pilar 16

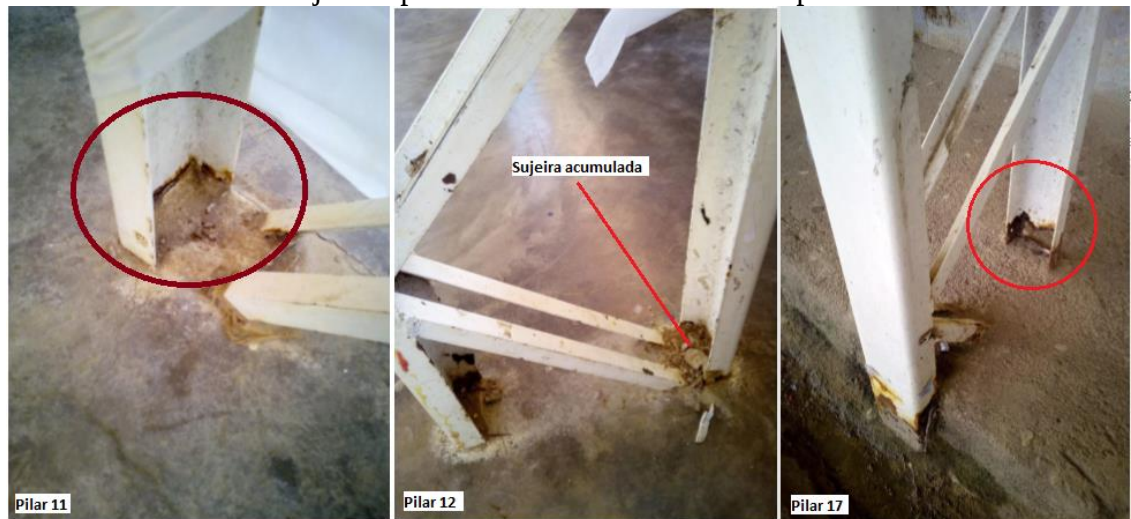
Figura 31 – Pilar 11 com corrosão aparecendo depois de retirado a sujeira, pilar 12 com acúmulo de sujeira e pilar 17 com Alma consumida pela corrosão

Pelo padrão da forma como a corrosão se desenvolve nos pilares, é possível determinar que o avanço da corrosão foi acontecendo de forma imperceptível nas bases de alguns pilares, pois impurezas se acumulavam nos perfis formando as frestas que escondiam a corrosão em seu interior, acumulava umidades, e em alguns casos como o pilar 11, a corrosão também agia sob a camada de tinta, tornando perceptível apenas em estado já bastante avançado.

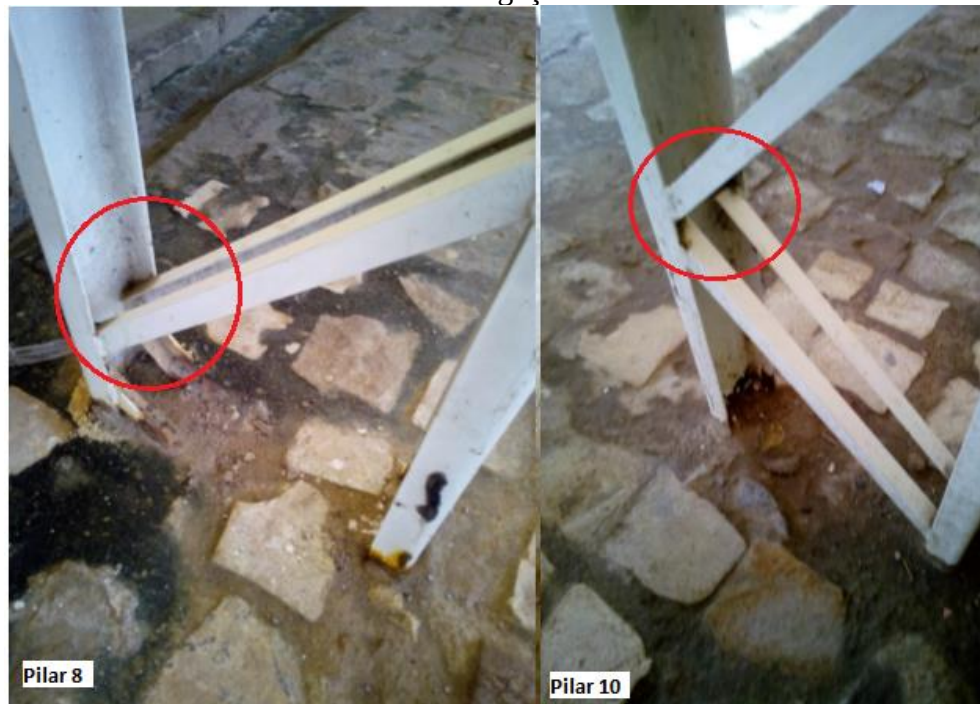
Figura 31 – Pilar 8 com acúmulo de sujeira na ligação soldada, e pilar 10 com corrosão na ligação

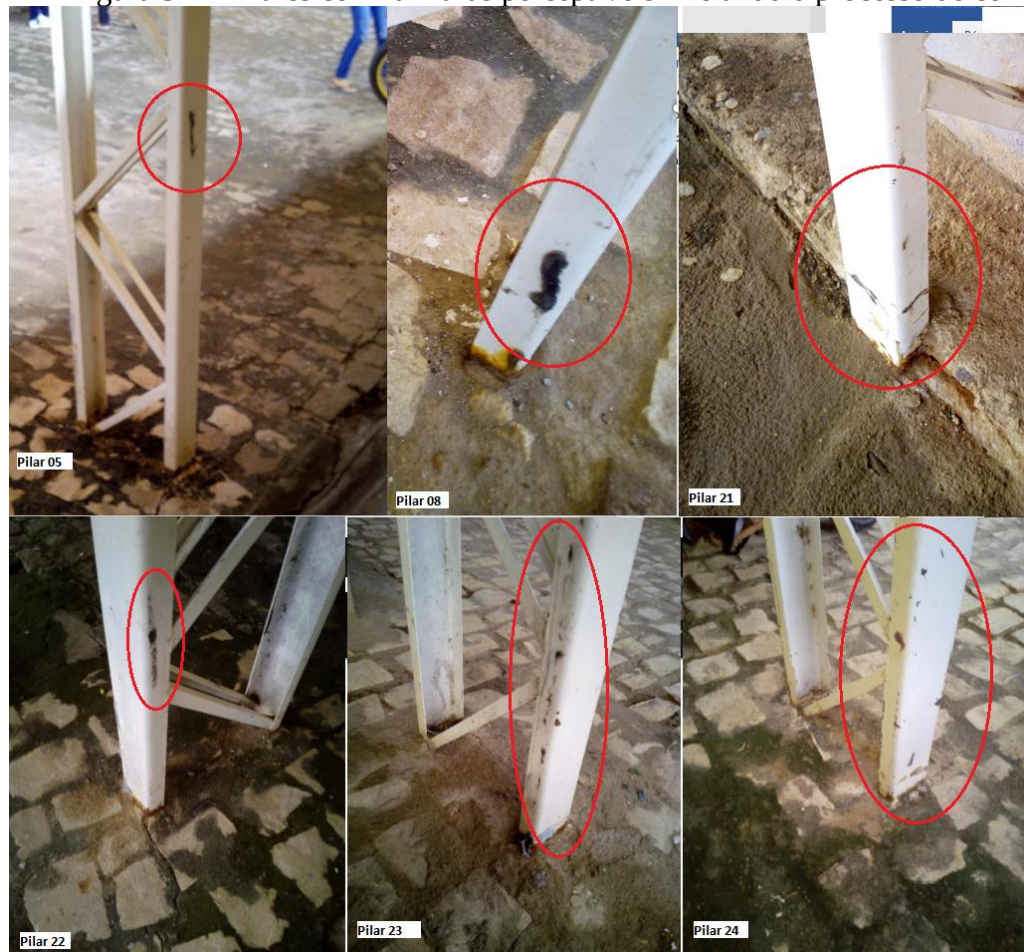
Figura 34 – Pilares com ranhuras perceptíveis iniciando o processo de corrosão

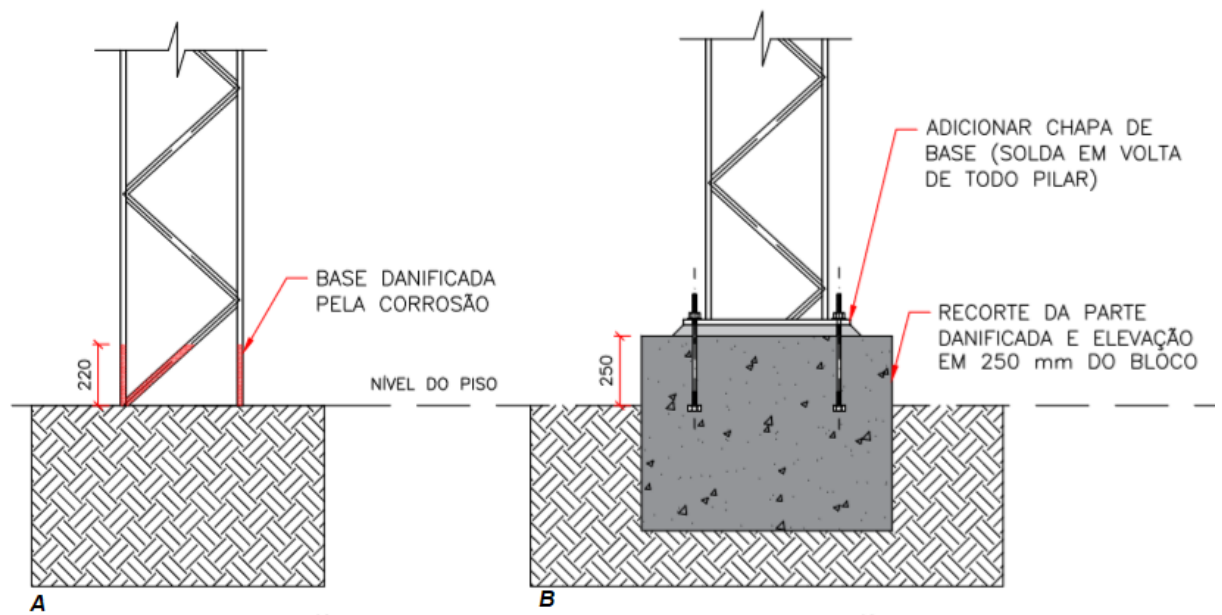
Figura 37 – Processo de execução das bases de pilares onde em (A) representa a situação antes da interferência, e (B) a situação projetada. As medidas estão em milímetros

No caso desse trabalho, nenhum pilar da estrutura contém os elementos apresentados acima. Desse modo, para corrigir a falha construtiva é necessária uma interferência em todos os pilares, de modo a reexecutar as fundações de todos os pilares e realizar as ligações de base adequadas. Para isso é necessário eliminar toda a parte danificada pela corrosão, soldar as chapas de base nas extremidades inferiores dos elementos, executar as fundações e os blocos de concreto e fixar por meio de chumbadores as chapas metálicas nos blocos.

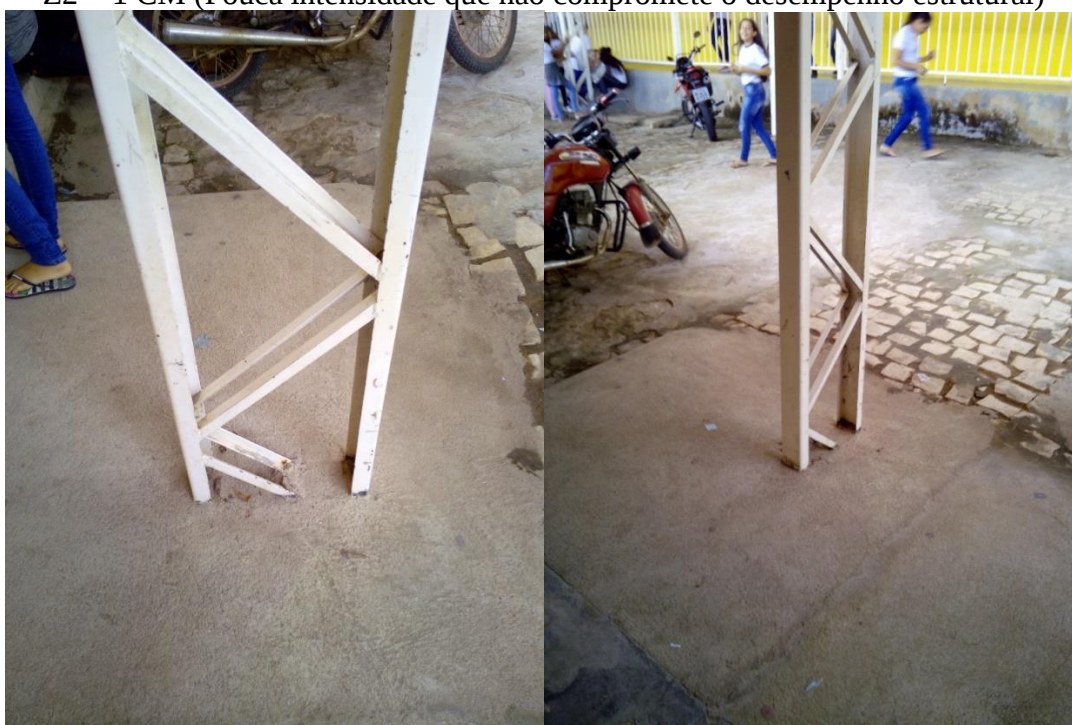
**PILAR 02**  
**Z2 = 1 CM (Pouca intensidade que não compromete o desempenho estrutural)**

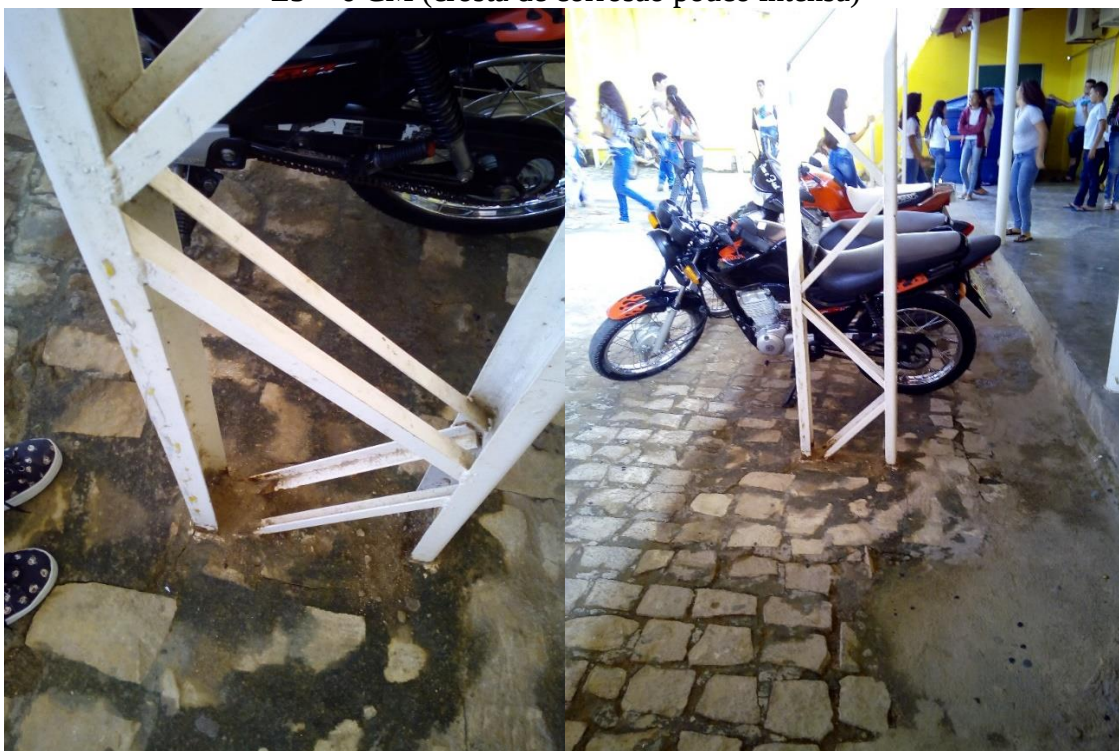
## PILAR 03

Z3 = 6 CM (crosta de corrosão pouco intensa)

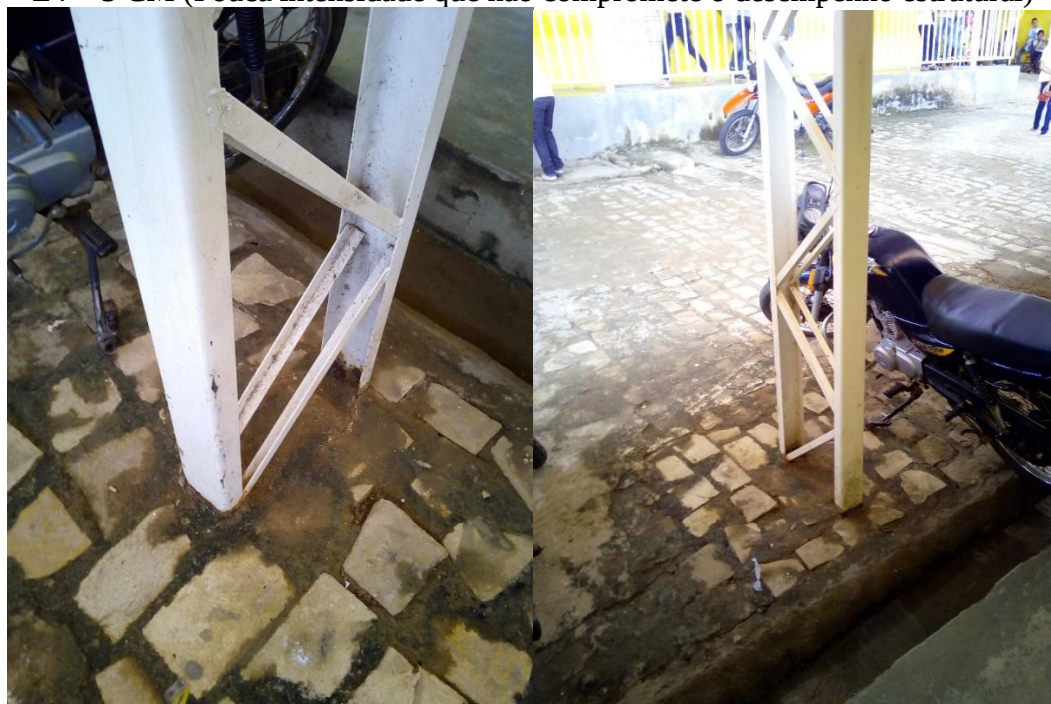
## PILAR 04

Z4 = 3 CM (Pouca intensidade que não compromete o desempenho estrutural)

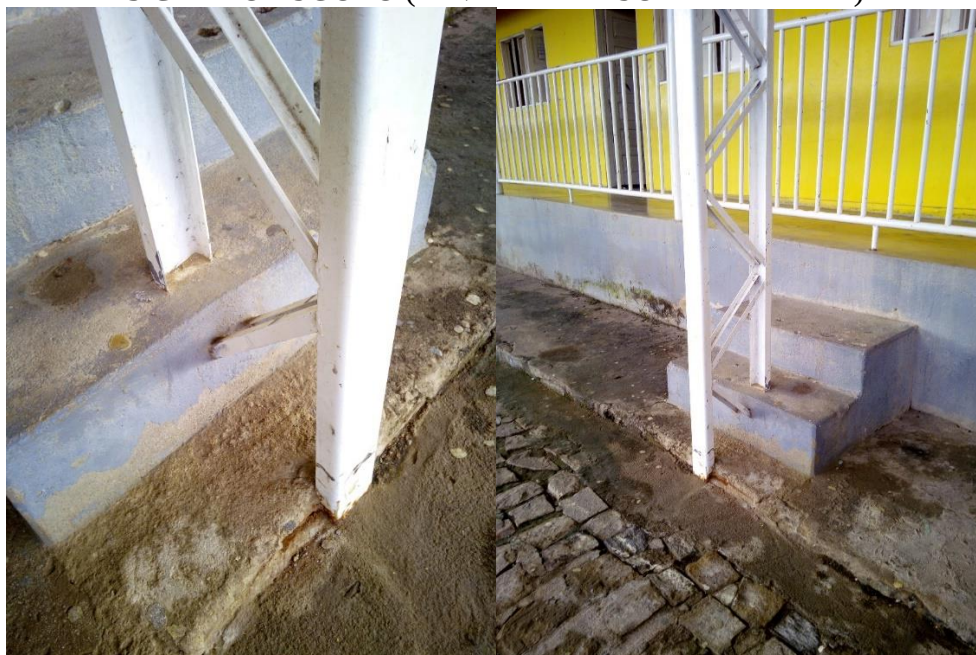
PILAR 21  
Z21 = NÃO TEM CORROSÃO APARENTE  
3 CM DO ESGOTO (LEVEMENTE SOBRE A TINTA)

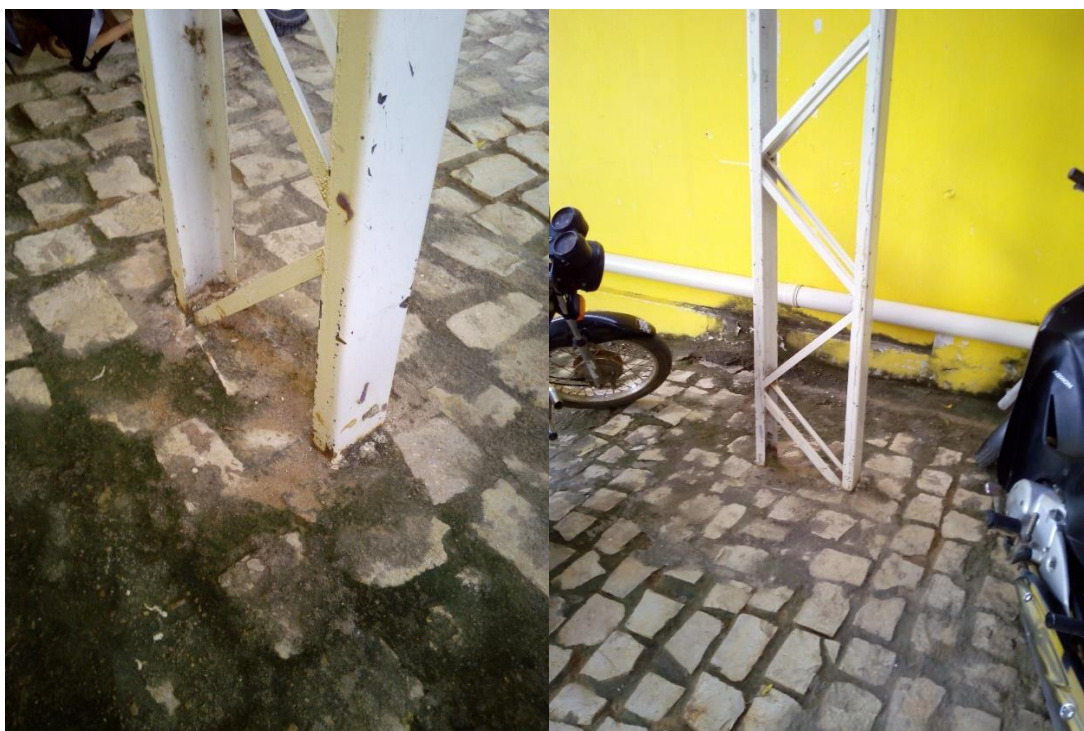
PILAR 24  
Z24 = 3 CM APROXIMADAMENTE ( CORROSÃO LEVE SOBRE A TINTA NÃO  
COMPROMETENDO O DESEMPENHO DA ESTRUTURA)
