UNIVERSIDADE FEDERAL RURAL DO SEMI-ÁRIDO  
PRÓ-REITORIA DE GRADUAÇÃO  
DEPARTAMENTO DE CIÊNCIA E TECNOLOGIA  
CURSO DE BACHARELADO INTERDISCIPLINAR EM CIÊNCIA E TECNOLOGIA

**Análise das manifestações patológicas em edificações comerciais no município de Rafael  
Godeiro - RN.**

Monografia apresentada à Universidade  
Federal Rural do Semi-Árido como requisito  
para obtenção do título de Bacharel em  
Ciência e Tecnologia.

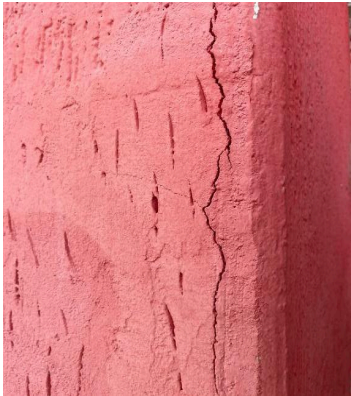
| Problema Patológico Visual | | Descrição | Manifestação Patológica | Medidas Preventivas | Medidas Corretivas |
|---|---|---|---|---|---|
| 1 | <p><b>Edifício 1</b></p> | Abertura vertical irregular na parede externa. | Fissura. | Realizar uma análise detalhada das condições do solo e das fundações. Garantir uma amarração eficiente entre as vigas e a alvenaria. | Avaliar previamente a atividade da fissura. Logo após, selar a fissura com materiais aderentes e flexíveis, como selante de silicone ou argamassa de reparo bem preparada. |

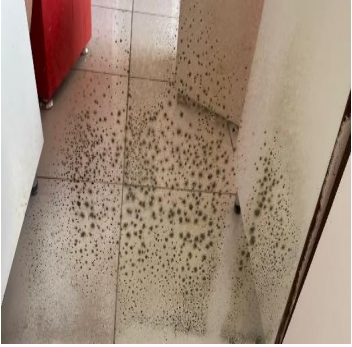
| 2 | <p><b>Edifício 1</b></p> | Manchas escuras em parede, atingindo também a superfície do espelho fixado sobre ela. | Mofos | Promover ventilação adequada nos ambientes para evitar o acúmulo de vapor. Controlar as fontes internas de umidade. | Aplicar solução fungicida para eliminar os bolores. Tratar a fonte de umidade por infiltração. |

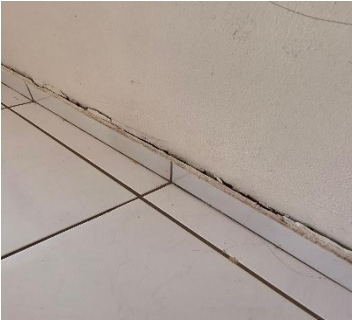
| 3 | <p><b>Edifício 1</b></p> | Peças cerâmicas próximas ao rodapé apresentando deslocamento e perda de aderência. | Destacamento de revestimento cerâmico. | Utilizar materiais adequados e prever a manutenção periódica para preservar o desempenho ao longo do tempo. | Remover o revestimento solto e refazer o acabamento, garantindo a preparação correta da superfície. |

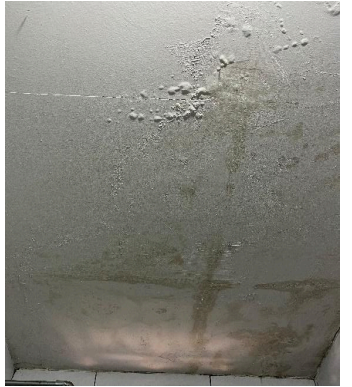
| 4 | <p><b>Edifício 1</b></p> | Manchas de infiltração e bolores no teto. | Infiltração, umidade e bolores. | Realizar a impermeabilização da cobertura. | Identificar vazamento ou falha na cobertura, reparar o telhado, aplicar impermeabilizante na área afetada, limpar mofo com fungicida e reaplicar revestimento ou gesso impermeabilizado. |

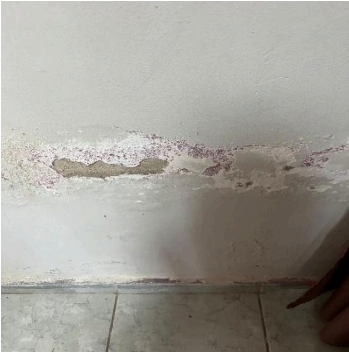
| 5 | <p><b>Edifício 2</b></p> | Perda de aderência da pintura e do revestimento nas paredes. | Descascamento da pintura e do revestimento. | Realizar corretamente as etapas de revestimento das paredes, utilizando tinta adequada para o local e aplicando sistema de impermeabilização. | Remover a parte danificada e refazer o revestimento com argamassa e tinta com propriedades impermeabilizantes. |

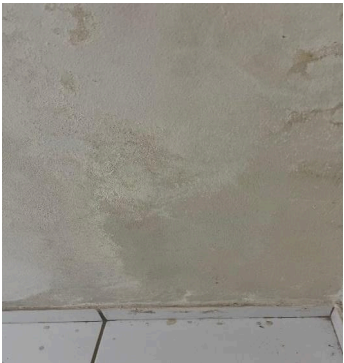
| 6 | <p><b>Edifício 3</b></p> | Umidade localizada na parede. | Umidade excessiva. | Garantir a impermeabilização completa e eficiente da edificação e controlar o sistema de tubulação por meio de manutenções periódicas. | Localizar a origem da umidade e realizar a intervenção, remover o reboco e aplicar produtos impermeabilizantes. |

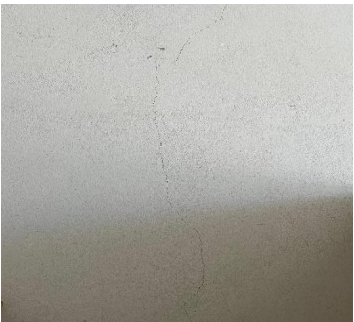
| 7 | <p><b>Edifício 3</b></p> | Abertura vertical no revestimento da parede. | Fissura vertical. | Garantir a correta aplicação do revestimento, utilizando argamassa de alta qualidade e respeitando o tempo de cura. | Remover o revestimento danificado, aplicar produto selador e refazer o revestimento com argamassa bem preparada, seguido de pintura. |

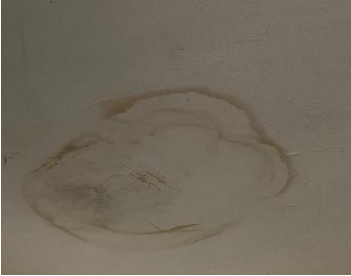
| 8 | <p><b>Edifício 4</b></p> | Mancha circular no teto com bordas amarronzadas e pontos escuros. | Infiltração e Mofo. | Assegurar a correta impermeabilização das lajes e coberturas. | Remover o sistema de impermeabilização danificado e regularizar a superfície da área afetada. Após a correção da infiltração, tratar o mofo com fungicida. |

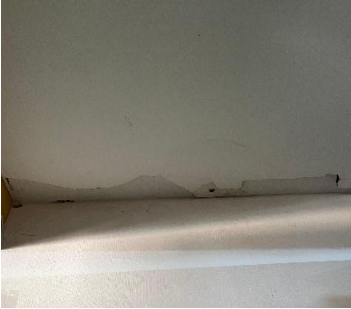
| 9 | <p><b>Edifício 4</b></p> | Perda de aderência visível do revestimento em gesso no teto em diversos pontos do edifício. | Destacamento de revestimento em gesso. | Adotar um planejamento de longo prazo para a conservação da edificação, incluindo a utilização de materiais de qualidade. | Remover o material deteriorado e refazer o revestimento. |

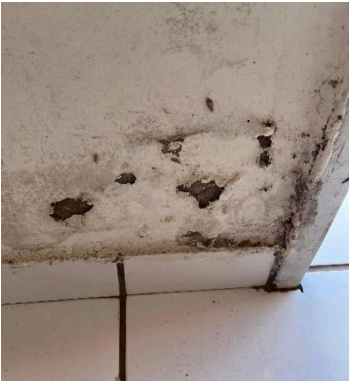
| 10 | <p><b>Edifício 5</b></p> | Descascamento da pintura, umidade e manchas escuras nas paredes. | Descascamento do revestimento, umidade e mofo. | Eliminar as fontes de umidade através da impermeabilização de fundações e paredes, e garantir o correto dimensionamento das tubulações. | Ajustar a tubulação ou peças hidrossanitárias para eliminação da origem da umidade, em seguida, remover o revestimento comprometido, aplicar fungicida, aplicar impermeabilizante de alvenaria e posteriormente aplicar revestimento. |

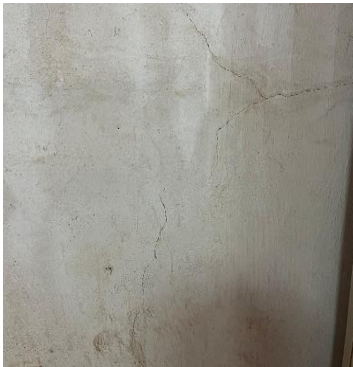
| 11 | <p><b>Edifício 5</b></p> | Aberturas irregulares se cruzando no revestimento da parede. | Fissuras horizontais e verticais. | Garantir a correta execução do revestimento, utilizando argamassa de retração compensada e respeitando o tempo de cura. Controlar a espessura das camadas e a umidade durante a aplicação, garantindo uniformidade e continuidade do revestimento. | Retirar o revestimento comprometido, aplicar um produto selante de aderência e refazer a camada de argamassa de retração compensada. Após a cura adequada, proceder com a pintura para finalizar o acabamento. |

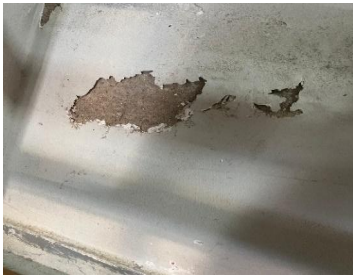
| 12 | <p><b>Edifício 5</b></p> | Perda de aderência da pintura em diversos pontos das paredes do edifício. | Descascamento do revestimento. | Preparação adequada da superfície e tinta impermeabilizante. | Remover tinta solta, substituir a camada de argamassa e repintar. |

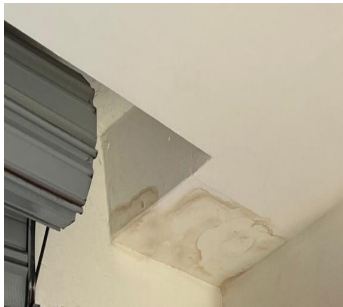
| 13 | <p><b>Edifício 6</b></p> | Mancha de infiltração na cobertura de gesso. | Infiltração | Assegurar a correta impermeabilização de coberturas, lajes e calhas. | Localizar a infiltração, remover o revestimento comprometido, tratar a causa da umidade e recompor o acabamento. |

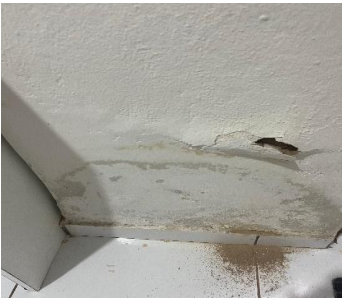
| 14 | <p><b>Edifício 7</b></p> | Presença de infiltração na parte inferior da parede, juntamente com desgaste no revestimento. | Umidade/infiltração e desgaste no revestimento. | Realizar a impermeabilização das bases e fundações da edificação. | Localizar a fonte da infiltração, remover o reboco e a pintura deteriorada, aplicar produtos impermeabilizantes e reconstituir a camada de proteção contra a umidade. |

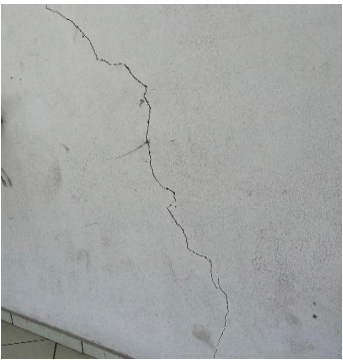
| 15 | <p><b>Edifício 8</b></p> | Aberturas do piso ao teto. | Rachaduras. | Garantir que a alvenaria seja executada de forma uniforme e nivelada, evitando diferenças de assentamento que possam gerar tensões no revestimento, aplicar o revestimento com camadas de espessura adequada, respeitando o tempo de cura e utilizando argamassa de qualidade. | Realizar avaliação da rachadura para determinar sua extensão, remover o revestimento danificado, preparar a superfície para garantir aderência, recompor o revestimento com argamassa adequada para rachaduras largas, aplicar selante e finalizar com pintura. |

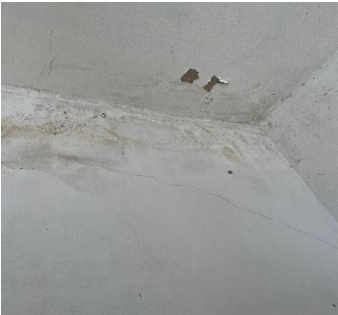
| 16 | <p><b>Edifício 8</b></p> | Manchas de umidade, aberturas e descascamento do revestimento no teto. | Umidade e infiltrações, fissuras e descascamento de revestimento. | Manter impermeabilização e drenagem eficientes e aplicar revestimento de forma uniforme com argamassa de qualidade e tempo de cura adequado. | Realizar avaliação da área afetada para determinar a extensão das falhas, tratar a causa do problema, eliminando fontes de umidade ou infiltração, remover o revestimento danificado e preparar a superfície para garantir aderência, recompor o revestimento com argamassa adequada e aplicar selante e finalizar com pintura. |

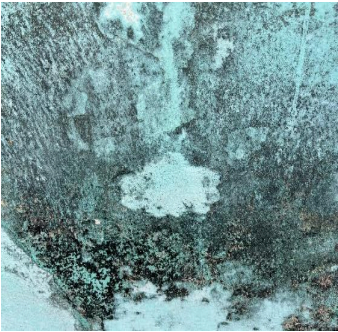
| 17 | <p><b>Edifício 9</b></p> | Manchas escuras na parte inferior da parede externa. | Mofos e umidade e infiltração. | Paredes impermeáveis e ventilação. | Remover o reboco e a pintura deteriorada, seguida da aplicação de produtos impermeabilizantes para reconstituir a barreira contra a umidade. |

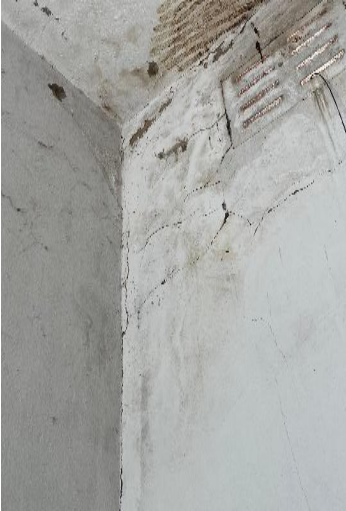
| 18 | <p><b>Edifício 9</b></p> | <p>Aberturas no encontro das paredes indo do piso ao teto, umidade, manchas escuras e descascamento no revestimento.</p> | <p>Fissuras, trincas, umidade excessiva, infiltração, mofo e descascamento do revestimento.</p> | <p>Executar os revestimentos e argamassas de forma uniforme, aplicando camadas na espessura adequada e respeitando o tempo de cura, controlar a umidade durante a execução, manter ventilação adequada nos ambientes, utilizar materiais de qualidade, impermeabilizar fundações, lajes, coberturas e calhas, e realizar manutenção periódica para prevenir infiltrações, mofo, descascamento, fissuras e trincas.</p> | <p>Realizar uma avaliação técnica para identificar a origem das falhas, corrigir infiltrações por meio da impermeabilização de lajes e calhas, eliminar excesso de umidade ajustando vazamentos, tubulações ou drenagem, melhorar a ventilação dos ambientes por meio de aberturas, depois recompor os revestimentos e argamassas danificados com materiais adequados, aplicar selantes ou produtos impermeabilizantes e finalizar com pintura.</p> |

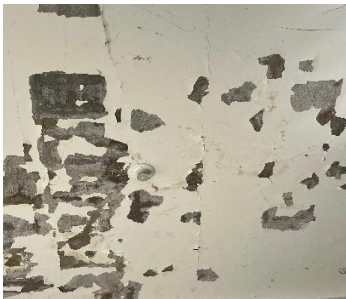
| 19 | <p><b>Edifício 9</b></p> | Descascament<br>o do<br>revestimento<br>do gesso em<br>todo edifício. | Descascamento<br>do<br>revestimento. | Aplicar tinta de<br>qualidade sobre<br>superfície limpa e<br>seca, garantindo boa<br>aderência e seguindo<br>o tempo de secagem<br>recomendado. | Remover a tinta<br>descascada,<br>certificar-se de que a<br>superfície está em<br>boas condições,<br>aplicar tinta adequada<br>e garantir acabamento<br>uniforme. |

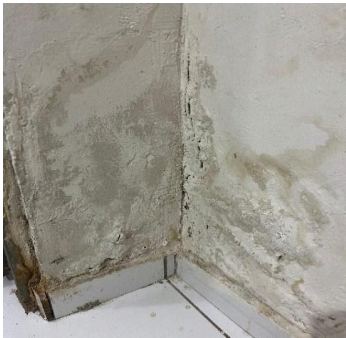
| 20 | <p><b>Edifício 9</b></p> | Excesso de<br>umidade e<br>bolores nas<br>paredes. | Umidade<br>excessiva,<br>infiltrações e<br>bolores. | Controle da<br>umidade,<br>impermeabilizantes<br>e garantir ventilação<br>adequada. | Avaliar o grau de<br>deterioração para a<br>intervenção, reparando<br>a infiltração. Limpar o<br>bolor e recompor o<br>revestimento com<br>produtos<br>impermeabilizante. |

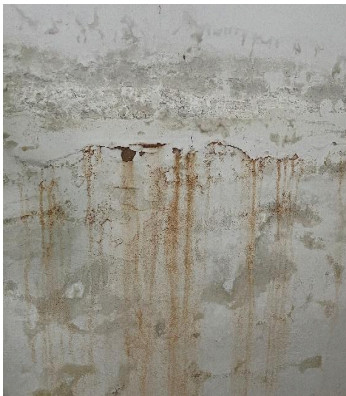
| 21 | <p><b>Edifício 10</b></p> | Presença de<br>manchas<br>amarronzadas,<br>perda da<br>aderência no<br>revestimento<br>e umidade nas<br>paredes. | Umidade<br>excessiva,<br>descascamento<br>do<br>revestimento e<br>infiltração. | Controlar a umidade<br>e utilizar materiais<br>com aditivos<br>impermeáveis, tanto<br>na alvenaria quanto<br>nos acabamentos. | Reparar a origem da<br>infiltração, recompor<br>acabamento com<br>revestimento e pintura<br>impermeabilizante e<br>garantir a drenagem e<br>ventilação adequada. |

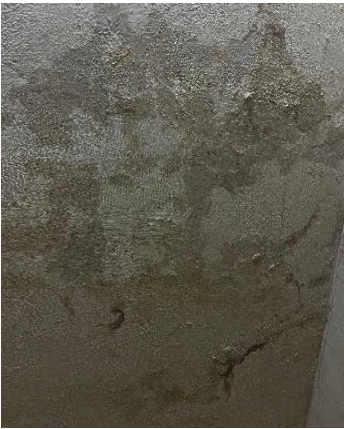
| 22 | <p><b>Edifício 10</b></p> | Presença de umidade, manchas e bolores no teto. | Umidade, infiltração e bolores. | Paredes impermeáveis e ventilação. | Verificar origem da infiltração, reparar vazamento, aplicar impermeabilizante, limpar bolores com fungicida, refazer revestimento com produtos impermeabilizantes e garantir ventilação adequada. |

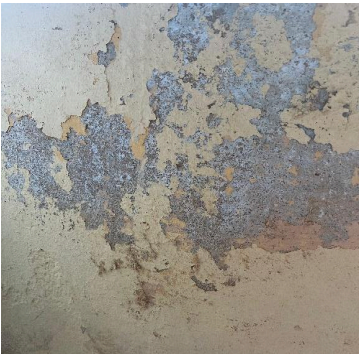
| 23 | <p><b>Edifício 10</b></p> | Desgaste no revestimento em parede externa. | Descascamento da pintura. | Realizar manutenção preventiva e corretiva dos revestimentos externos. Aplicar produtos que aumentem a resistência às intempéries, como pintura impermeabilizante e adequada para ambientes externos. | Realizar lixamento do revestimento desgastado e aplicar argamassa e tinta adequada para ambientes externos. |

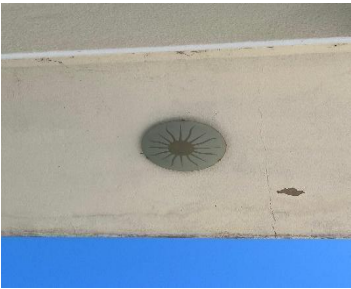
| 24 | <p><b>Edifício 11</b></p> | Aberturas no teto de entrada do edifício. | Fissura. | Utilizar materiais de qualidade para evitar fissuras por retração ou aplicação irregular. | Limpar a fissura, preencher com material adequado ao tipo de acabamento, alisar e nivelar, e finalizar com pintura ou acabamento compatível. |

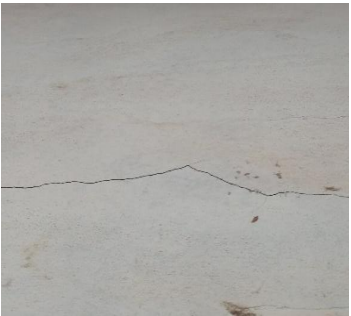
| 25 | <p><b>Edifício 11</b></p> | Aberturas em toda parede da edificação. | Fissura horizontal. | Aplicar o revestimento de forma contínua e uniforme ao longo da superfície, controlando a espessura das camadas, respeitando o tempo de cura e utilizando argamassa de qualidade, para evitar tensões horizontais e a formação de fissuras. | Limpar a área da fissura horizontal, preparar a superfície para garantir boa aderência, preencher a fissura com argamassa ou massa adequada, alisar e nivelar, finalizar com pintura ou acabamento compatível e monitorar a área para evitar reabertura. |

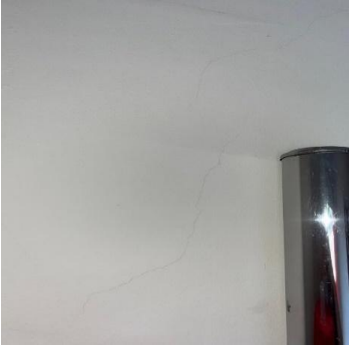
| 26 | <p>Edifício 12</p> | Aberturas em diferentes pontos das paredes da edificação. | Fissuras verticais. | Aplicar o revestimento de forma contínua, com argamassa bem preparada, respeitando o tempo de cura e controlando a umidade. | Remover a área fissurada, aplicar selante de aderência e reconstruir o revestimento com argamassa bem preparada, finalizando com pintura. |
