UNIVERSIDADE FEDERAL RURAL DO SEMI-ÁRIDO  
PRÓ-REITORIA DE GRADUAÇÃO  
DEPARTAMENTO DE CIÊNCIAS SOCIAIS APLICADAS E HUMANAS  
CURSO DE ARQUITETURA E URBANISMO

**Perpetuar:** estudo preliminar de restauração com anexo contemporâneo para a Escola  
Estadual Padre João Maria em Jardim de Piranhas/RN

Monografia apresentada à Universidade  
Federal Rural do Semi-Árido como requisito  
para a obtenção do título de Bacharel em  
Arquitetura e Urbanismo.

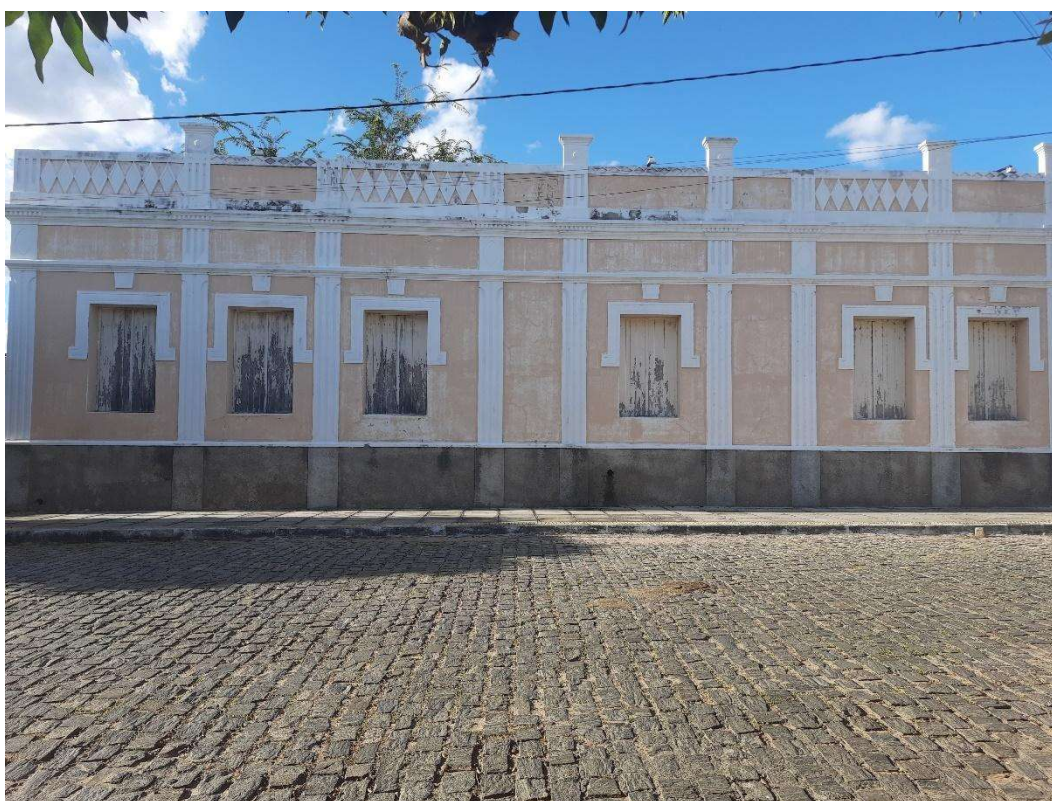
Figura 22 - Fachada falso histórico.

Como pode ser notado no desenho, a edificação originalmente apresentava apenas duas salas de aula, dois banheiros próximos as salas e algumas dependências de apoio que não foram possíveis de ser identificadas acompanhadas de um grande pátio com tamarindeiros. No entanto, o que se observa é a brusca mudança interna que ocorreu no local, o grande pátio foi reduzido para dar espaço a um salão nobre, uma copa e novos banheiros. Tal pátio era envolvido por uma murada baixa, essa murada pode ser observada em uma imagem antiga (figura 21) tirada da praça da matriz, que fica próxima a edificação analisada. Esse muro foi modificado durante a reforma de modo a criar uma unidade estilística da edificação após as modificações internas. As paredes foram alteadas até a altura da platibanda mais baixa da fachada frontal e cópias dos adornos característicos do estilo eclético foram dispostas nessas paredes, culminando assim em um falso histórico (figura 22).

E a solução pensada para as fachadas falsas considerando as diretrizes projetuais no item 4.4, não foi a remoção, posto que seria um processo muito invasivo, e por mais que seja um falso histórico, foi construído em um dado momento e tornou-se parte da edificação. Sendo assim, a solução foi adicionar uma estrutura que é de fácil instalação, remoção e manutenção e que é capaz de preencher essa lacuna histórica criada na edificação, diferenciando o que é recente do que já era existente.

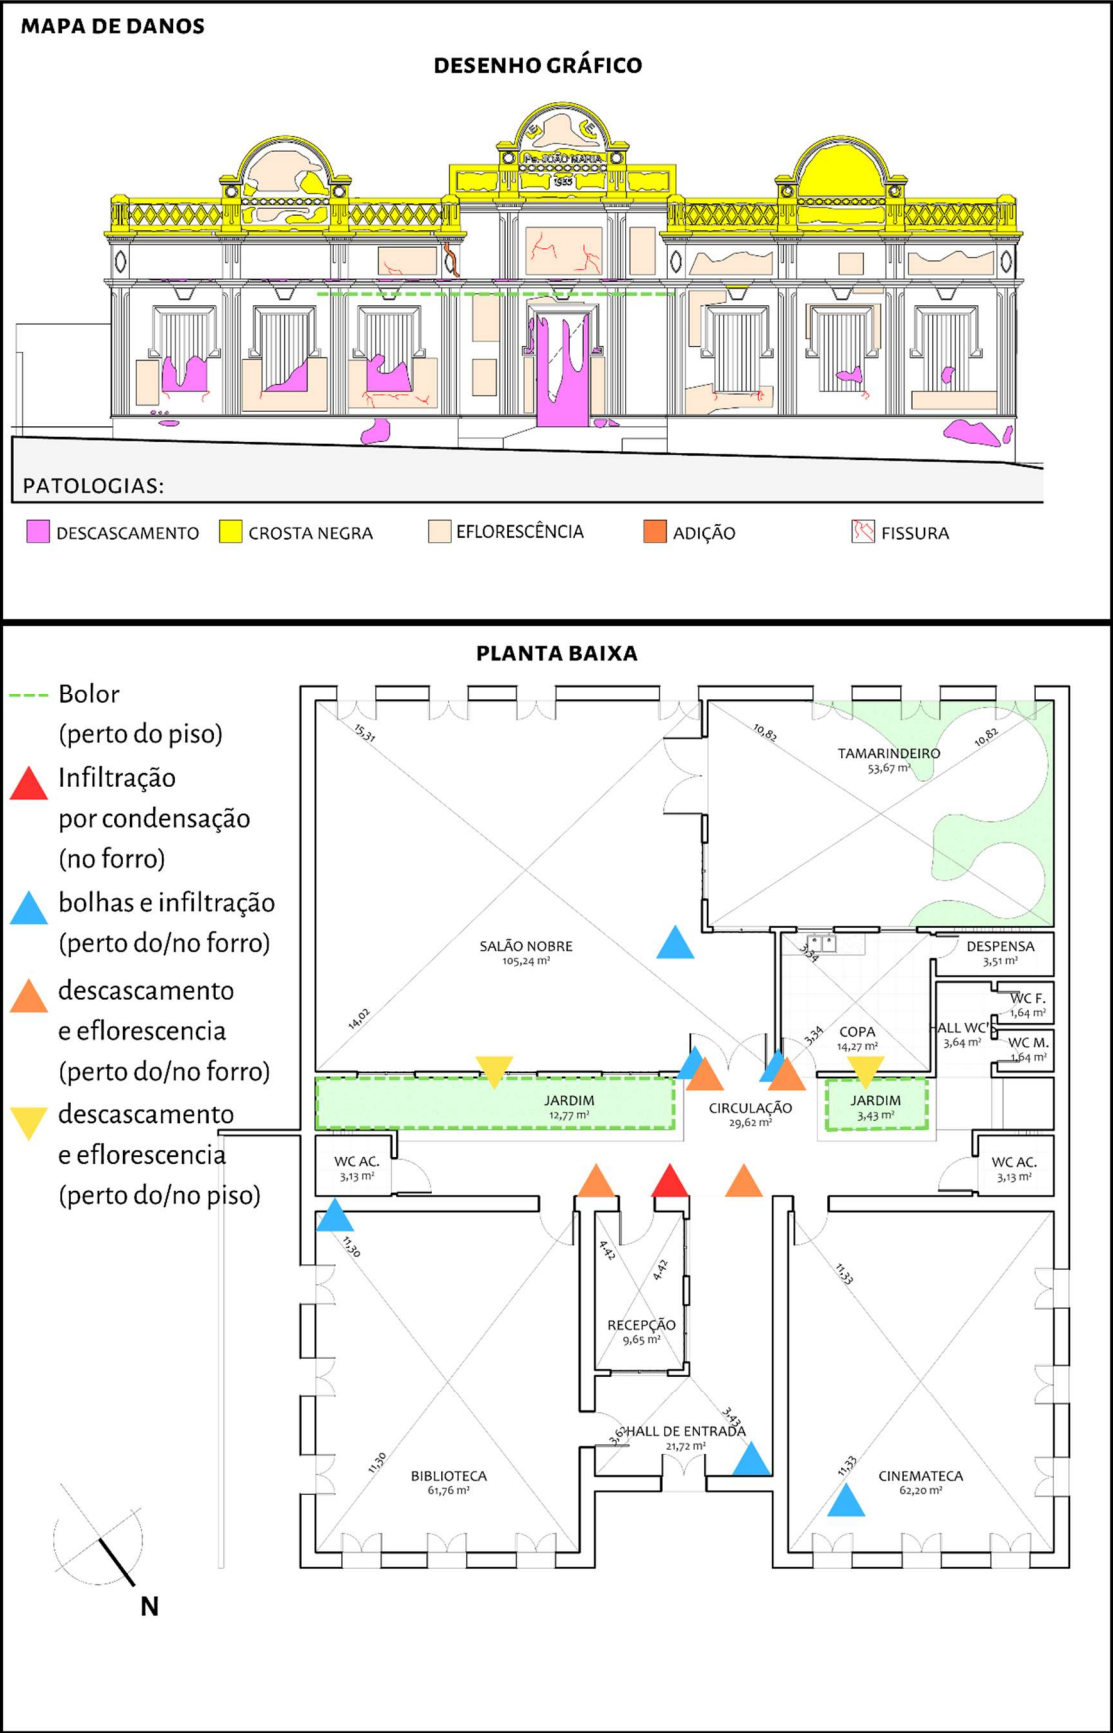
Figura 55 - Mapa de danos.

Com base no material “Mapa de danos – recomendações básicas” do CECI de 2009 e no material desenvolvido pela autora na disciplina de “Preservação e Técnicas Retrospectivas”, na graduação de Arquitetura e Urbanismo da Universidade Federal Rural do Semi-Árido, *campus* Pau dos Ferros/RN. Foi elaborado o mapa de danos da edificação e as fichas de identificação destes danos.

Os dados utilizados para elaboração do material foram obtidos no levantamento *in loco* da edificação de estudo, durante a visita foi feito o levantamento fotográfico das patologias para que assim elas pudessem ser identificadas. Desta maneira foi elaborado o mapa de danos em manchas, da fachada frontal. E o mapa de danos em planta baixa, com símbolos que identificam os danos. Por mais que as recomendações do CECI sejam bem específicas e detalhadas sobre a elaboração do documento, considerou-se que se trata de um estudo preliminar a ser desenvolvido, desta forma, a simplificação das informações para um melhor entendimento da proposta deste documento foi priorizada.

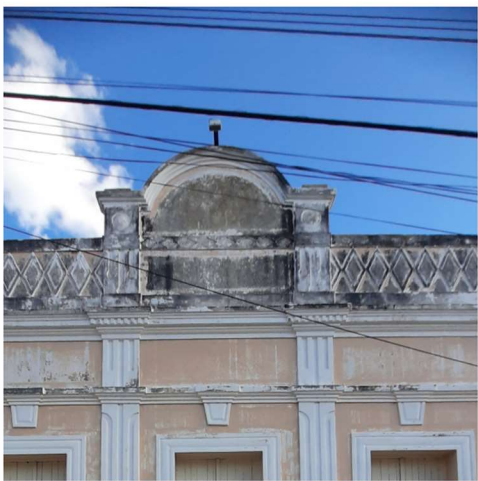
Figura 56 - ficha de identificação de danos 1.

| <b>FID1: FICHA DE IDENTIFICAÇÃO DE DANOS - CROSTA NEGRA</b> | |
| | <p><b>O QUE É? QUAL A CAUSA?</b><br/>A Crosta Negra se dão por meio de transformações físico-químicas, devido à sulfatação das pedras calcárias. Essas transformações ocorrem devido à poluição atmosférica e à presença de partículas na atmosfera.</p> <p><b>Localização:</b> Nos três frontões da fachada principal e nas platibandas laterais.</p> <p><b>COMO SOLUCIONAR O PROBLEMA?</b><br/>Limpeza e Manutenção.</p> |

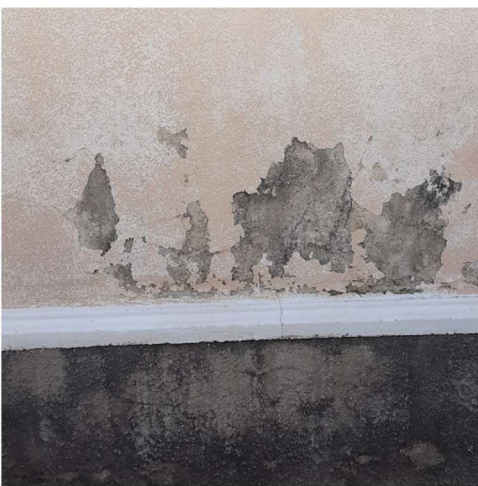
Figura 57 - ficha de identificação de danos 2.

| <b>FID2: FICHA DE IDENTIFICAÇÃO DE DANOS - DESCASCAMENTO</b> | |
| | <p><b>O QUE É? QUAL A CAUSA?</b><br/>O descascamento é causado por falta de aderência do produto aplicado devido à presença de pó (tinta antiga pulverulenta) sobre a superfície, falta de diluição da tinta, uso de fundos ou massas de baixa qualidade.</p> <p><b>Localização:</b> portas e janelas, paredes e ornamentos das fachadas.</p> <p><b>COMO SOLUCIONAR O PROBLEMA?</b><br/>Para que isso não ocorra, antes de pintar sobre caiação, são retiradas as partes soltas ou mal aderidas, raspando ou escovando a superfície. Depois, deve ser aplicada uma demão de um fundo preparador de parede. No caso das janelas realizar o procedimento adequado para madeira.</p> |

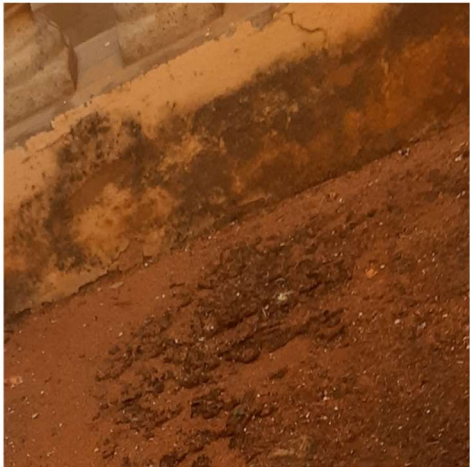
Figura 58 - ficha de identificação de danos 3.

| FID3: FICHA DE IDENTIFICAÇÃO DE DANOS - BOLOR | |
| | <p><b>O QUE É? QUAL A CAUSA?</b></p> <p>Manchas esverdeadas ou escuras, revestimento em desagregação. Pode ser causado por: umidade constante, área não exposta ao sol.</p> |
| | <p><b>Localização:</b> Nas paredes dos jardins internos da edificação</p> |

| FID3: FICHA DE IDENTIFICAÇÃO DE DANOS - BOLOR | |
|---|---|
| | <p><b>COMO SOLUCIONAR O PROBLEMA?</b></p> <p>Realizar a remoção do fungo e usar tintas impermeabilizantes ou tintas emborrachadas.</p> |

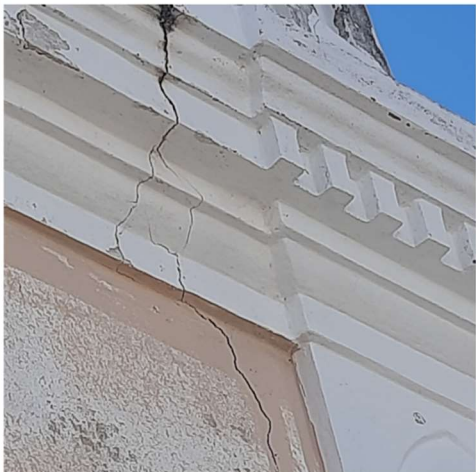
Figura 59 - ficha de identificação de danos 4.

| FID4: FICHA DE IDENTIFICAÇÃO DE DANOS - FISSURAS | |
| | <p><b>O QUE É? QUAL A CAUSA?</b></p> <p>Fissuras Horizontais - aparece por toda superfície com aberturas variadas, decorrente a expansão da argamassa de assentamento por hidratação retardada; Fissuras Mapeadas - aparece na superfície em monocamada; Fissuras Geométricas - Acompanham o contorno do componente da alvenaria. Acontecem devido a retração da argamassa por excesso de agregados finos/cimento/água;</p> |
| | <p><b>Localização:</b> em parte dos adornos da fachada e no peitoril das janelas.</p> |

| FID4: FICHA DE IDENTIFICAÇÃO DE DANOS - FISSURAS | |
|---|---|
| | <p><b>COMO SOLUCIONAR O PROBLEMA?</b></p> <p>Aplicação de impermeabilizante e finalização com massa corrida, lixamento e pintura.</p> |

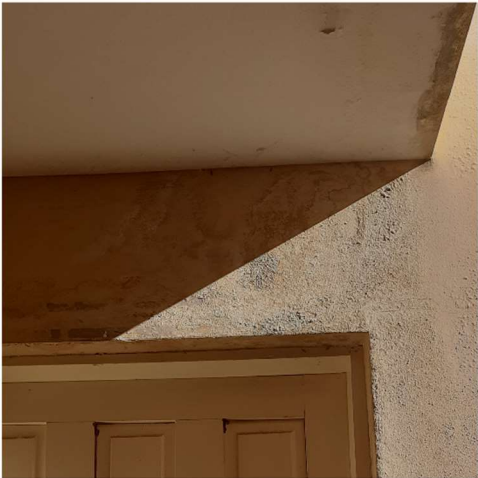
Figura 60 - ficha de identificação de danos 5.

| FID5: FICHA DE IDENTIFICAÇÃO DE DANOS - EFLORESCÊNCIA | |
| | <p><b>O QUE É? QUAL A CAUSA?</b><br/> Manchas de umidade, pó branco acumulado sobre a superfície. Pode ser causada por: umidade constante; sais solúveis presentes no componente da alvenaria; sais solúveis presentes na água de amassamento ou umidade infiltrada;<br/> <b>Localização:</b> fachadas, forro, paredes próximas ao forro e a laje.</p> <p><b>COMO SOLUCIONAR O PROBLEMA?</b><br/> Para evitar - escolher bons materiais no momento da construção;<br/> Para resolver - é possível remover os depósitos salinos com uma limpeza com ácido acético;<br/> Utilização da manta impermeável para impedir a umidade do solo em contato com os revestimentos.</p> |

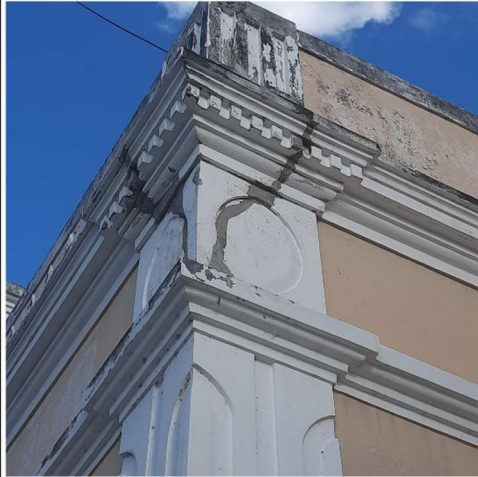
Figura 61 - ficha de identificação de danos 5.

| FID6: FICHA DE IDENTIFICAÇÃO DE DANOS -ADIÇÃO/INSERÇÃO | |
| | <p><b>O QUE É? QUAL A CAUSA?</b><br/> Inserção de algum material, devido a falta do mesmo em alguma parte da edificação ou não. Neste caso, ocasionado por uma trinca no ornamento.<br/> Inserção de argamasa para tapar a trinca.</p> <p><b>Localização:</b> ornamento da fachada frontal</p> |
