**MEMÓRIA, PATRIMÔNIO E PRESERVAÇÃO:** Proposta de Restauro e Reuso  
para o Casarão Bernardes, em São João do Rio do Peixe/PB

Monografia apresentada a Universidade  
Federal Rural do Semi-Árido como  
requisito para obtenção do título de  
Bacharel em Arquitetura e Urbanismo.

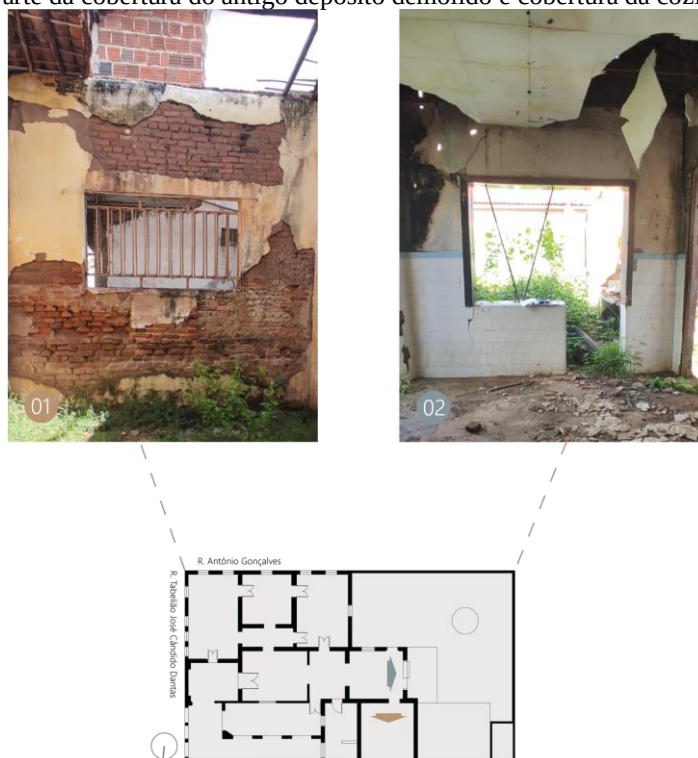
Figura 47 - Parte da cobertura do antigo depósito demolido e cobertura da cozinha comprometida.

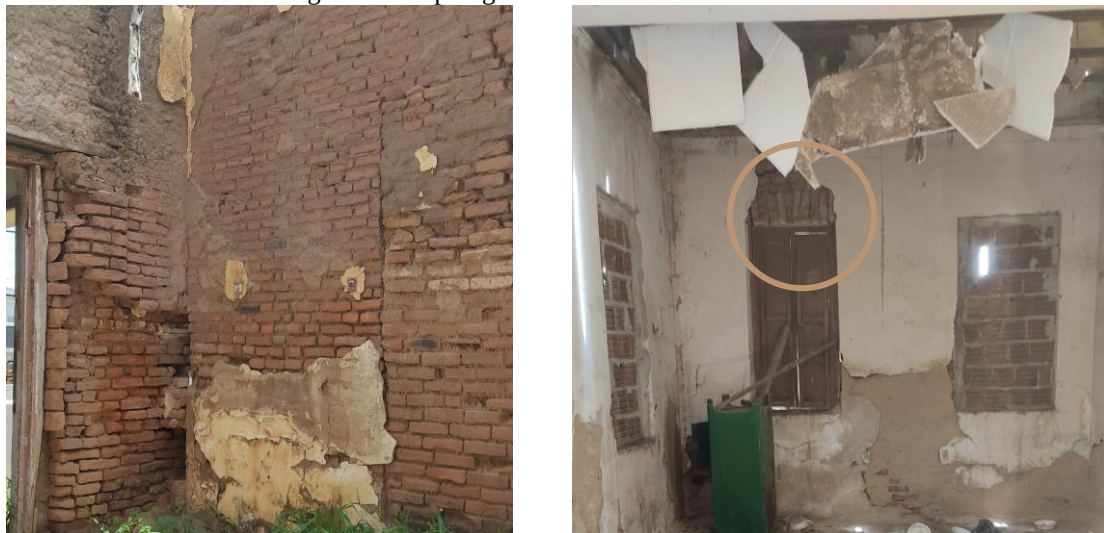
Iniciando o diagnóstico pelo sistema estrutural, constata-se que a edificação é comportada por um sistema autônomo, feita de tijolos de barro cozido (figura 48). Mesmo com vários cômodos em um estado preocupante, a estrutura do corpo principal da edificação, de forma geral, se manteve estável até os dias atuais, mesmo após anos à mercê de intempéries. Apresenta fissuras nas superfícies das paredes, algumas trincas e rachaduras, principalmente nas áreas das esquadrias onde não possuem verga, possivelmente ocasionadas pela sobrecarga da cobertura e infiltração de água, consequentes da falta de manutenção, como pode ser visto nas figuras a seguir.

Figura 48 - Tipologia estrutural do casarão.

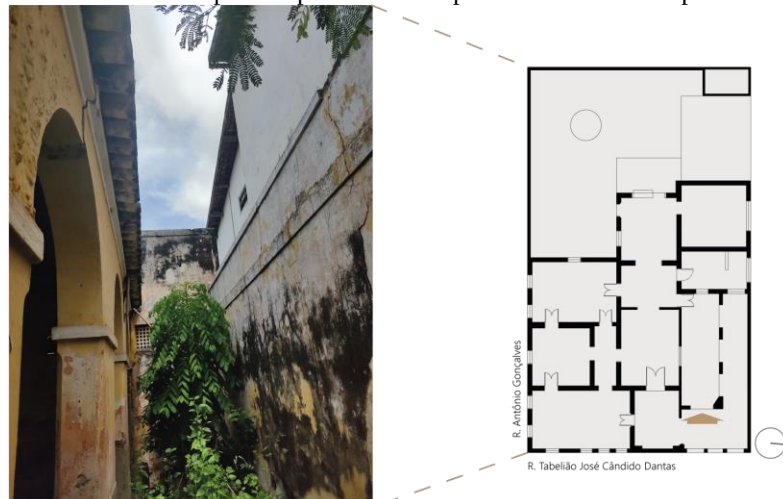
Figura 49 - Rachadura na parte superior do arco pleno e fissuras na superfície do muro.

Para solucionar os problemas apontados acima, primeiramente deve ser realizada a investigação das fissuras, trincas e, principalmente, das rachaduras. Esta investigação deve ser feita por um profissional qualificado da área, que irá certificar a estabilidade do edifício para, então, dá prosseguimento ao tratamento das patologias. Pensando nesta estabilidade e na nova instalação que o bem irá receber, é importante que os espaços que venham a receber um reforço estrutural, seja usado a estrutura metálica, que dentre as suas vantagens, pode-se citar a possibilidade de manter a harmonia do conjunto, por se tratar de um material contemporâneo e a facilidade de montagem e desmontagem, característica importante para a reversibilidade e consequente aceitação de futuras alterações e/ou adaptações dos elementos estruturais.

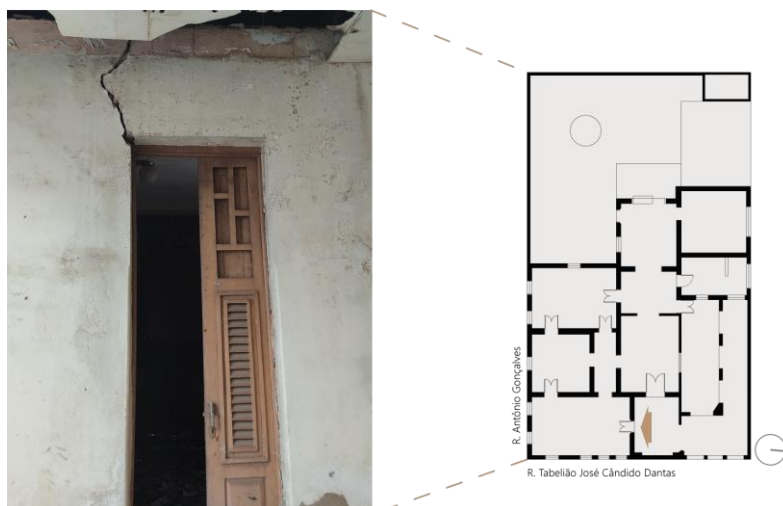
Figura 50 - Rachadura na parte superior da esquadria, proveniente da falta da verga.

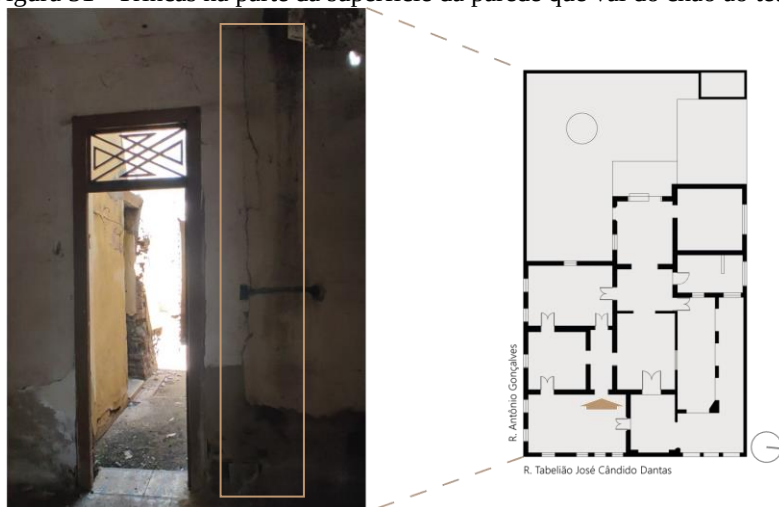
Figura 51 - Trincas na parte da superfície da parede que vai do chão ao teto.

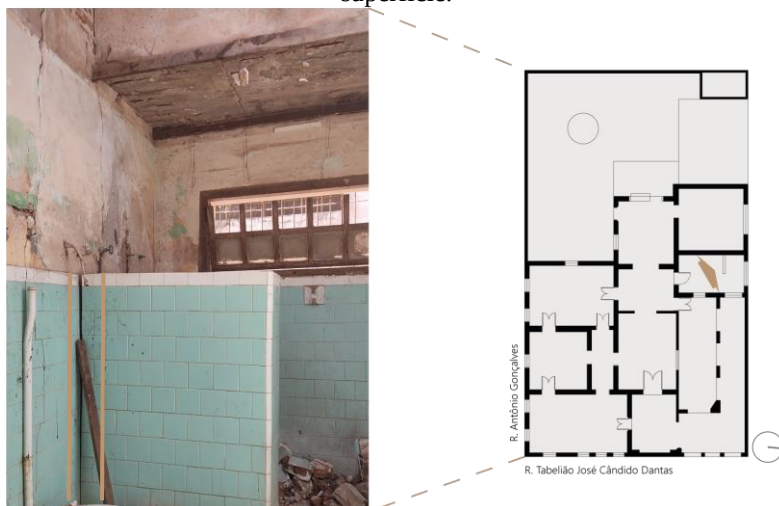
Figura 52 - Trincas em toda extensão das paredes e caixa d'água, além do deslocamento da meia parede da superfície.

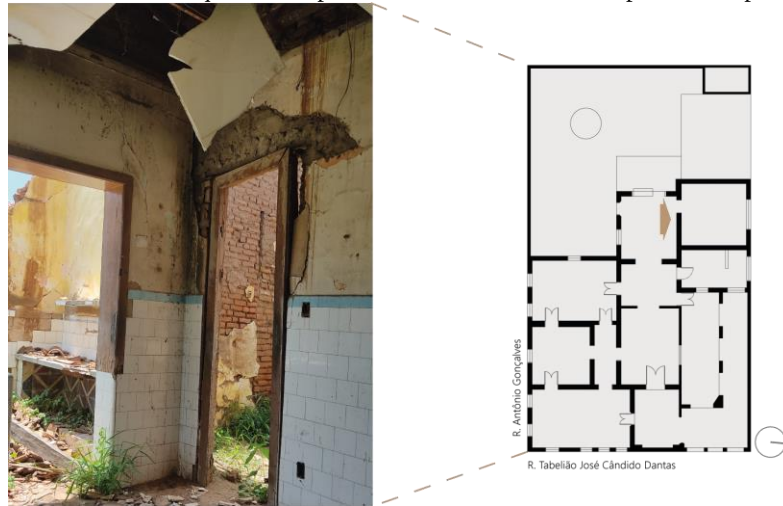
Figura 53 - Deslocamento da esquadria do plano da alvenaria e fissuras por toda superfície da parede.

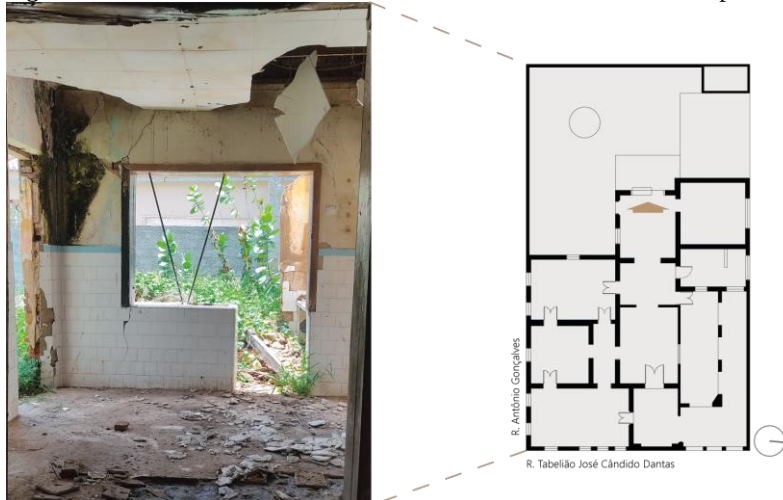
Figura 54 - Trinca no revestimento cerâmico de forma inclinada na parede.

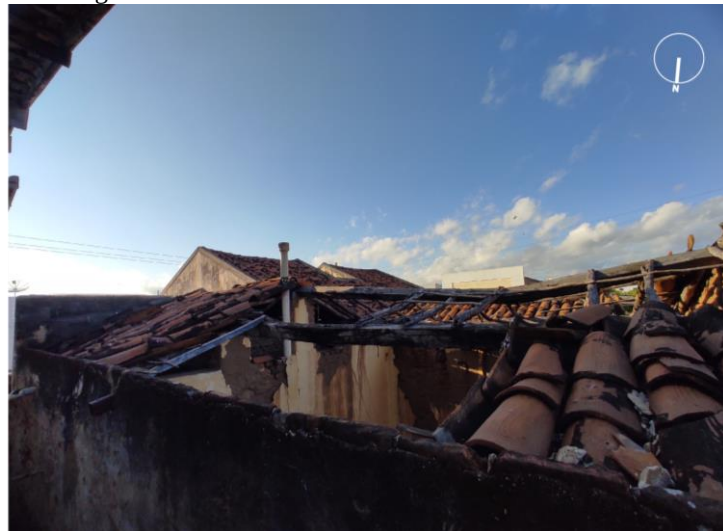
O telhado central da casa, onde a cumeeira se apresenta maior, também está bastante deteriorado, com os elementos de caibros, ripas e terças fragmentados em algumas áreas. Suas telhas, supostamente originais, se encontram sujas e ausentes em muitos locais. Não foi possível, até o momento, examinar de forma mais profunda sobre a dinâmica do sistema de captação e escoamento de águas pluviais ainda existentes. Em relação ao forro, até então são visíveis em algumas áreas, porém, totalmente irreparáveis, tornando-se até perigoso para quem adentra à residência. Abaixo são apresentadas as imagens que mostram sobre o relatado.

Figura 55 - Estado atual da cobertura do casarão.

Para resolução destes problemas é importante fazer uma revisão da estrutura da cobertura, para então, verificar quais as peças que precisam ser substituídas. Conforme a revisão, é necessário que seja realizada a limpeza das telhas, substituindo as peças quebradas por telhas cerâmicas do tipo colonial, mantendo a mesma inclinação, de maneira que se integrem ao conjunto original. Os caibros, ripas e terças com alto grau de deterioração serão removidos e trocados por peças da mesma dimensão. Os elementos íntegros passarão pelo processo de restauro, receberão tratamento contra cupins e serão impermeabilizados com aplicação de um produto específico. Observando o atual estado do forro, será feita total remoção e substituição pelo forro metálico do tipo linear, buscando dinamicidade no momento da manutenção e montagem, além de possuir um ótimo desempenho acústico e higiênico.

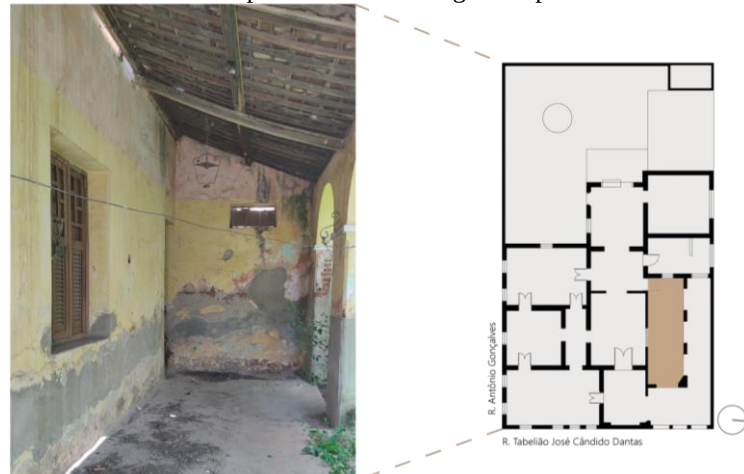
Figura 56 - Madeiramento da cobertura em processo de flambagem e apodrecimento em algumas áreas.

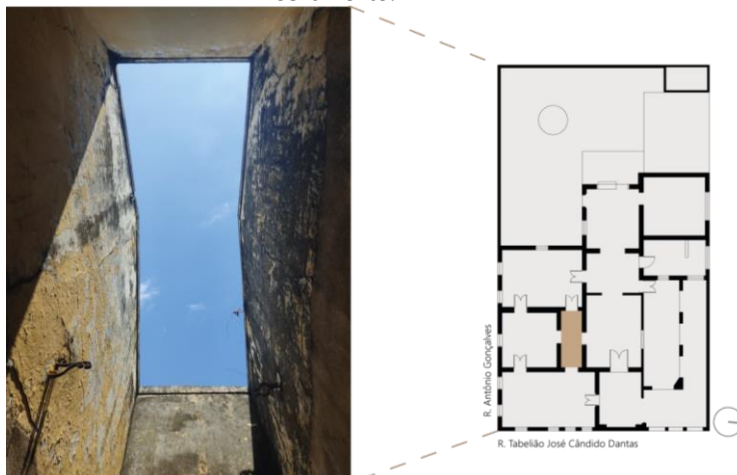
Figura 57 - Paredes com a presença de crosta negra e descascamento da pintura devido à abertura zenital sem fechamento.

Equivalente às patologias de bolor/mofo, eflorescência, crosta negra e o descascamento da pintura, é fundamental que se verifique a origem do problema para então direcionar as correções. Após isso, é inevitável que se faça a limpeza/raspagem da área infectada, que faça também a aplicação do fundo preparador e massa corrida ou acrílica, para posteriormente aplicar a nova pintura. O mesmo pode ser feito para as regiões com resíduos de cola adesivas oriundos dos cartazes publicitários.

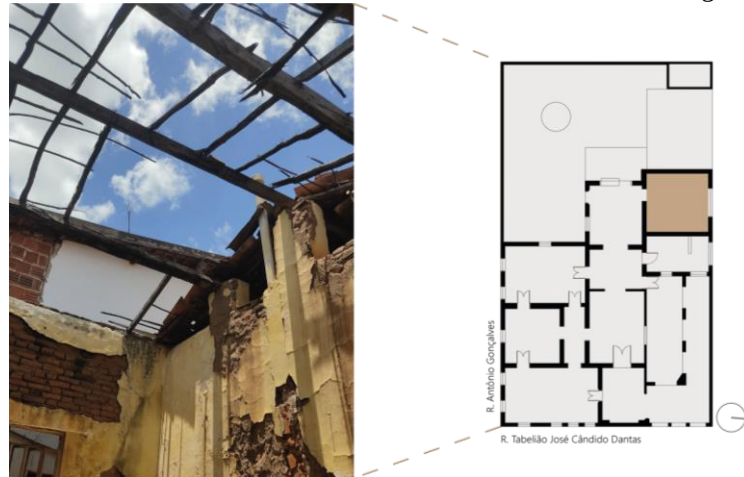
Figura 60 - Cobertura totalmente destruída com o madeiramento bastante desgastado.

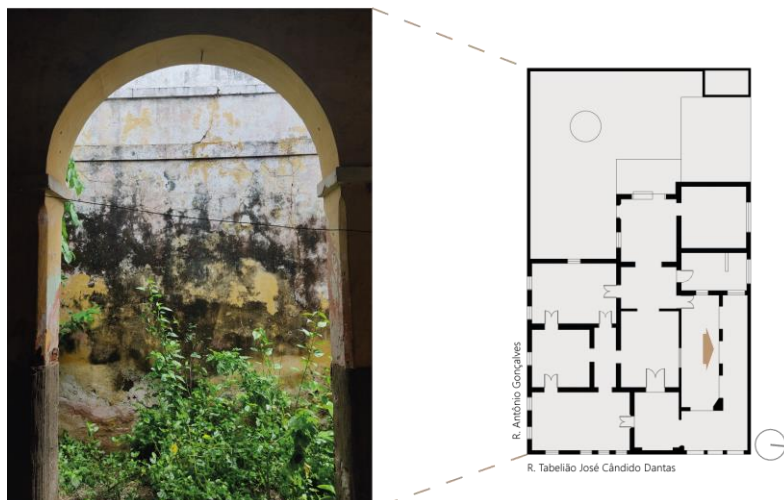
O revestimento das paredes externas e internas, ambas, estão em estado nocivo. Apresentam descascamento de tinta em diversos locais e grandes deslocamentos do reboco em pontos isolados e contínuos, provavelmente decorrente da falta de aderência à superfície e/ou ainda pelo excesso de finos nos agregados e traços pobres em aglomerantes. Com o objetivo de corrigir essa patologia e encobrir essas falhas, foi realizada a inserção de concreto ao longo do tempo, de acordo com o pedido do proprietário da residência. Muitos pontos apresentam intensa sujidade, e revelam também eflorescência, bolor e crosta negra consequente da umidade, como pode ser visualizado logo abaixo.

Figura 61 - Presença de crosta negra, bolor e descascamento da pintura.

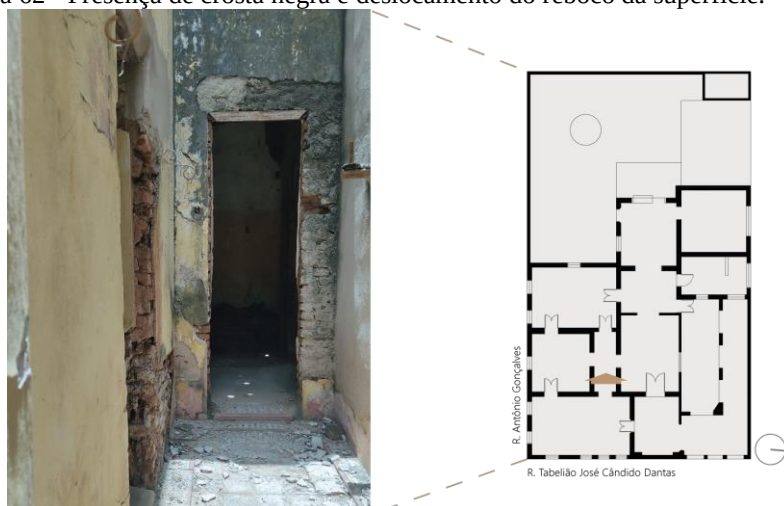
Figura 62 - Presença de crosta negra e deslocamento do reboco da superfície.

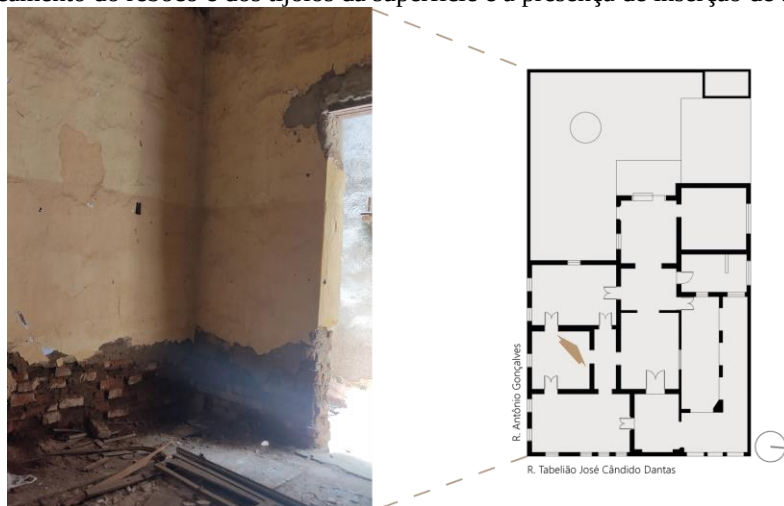
Figura 63 - Deslocamento do reboco e dos tijolos da superfície e a presença de inserção de argamassa.

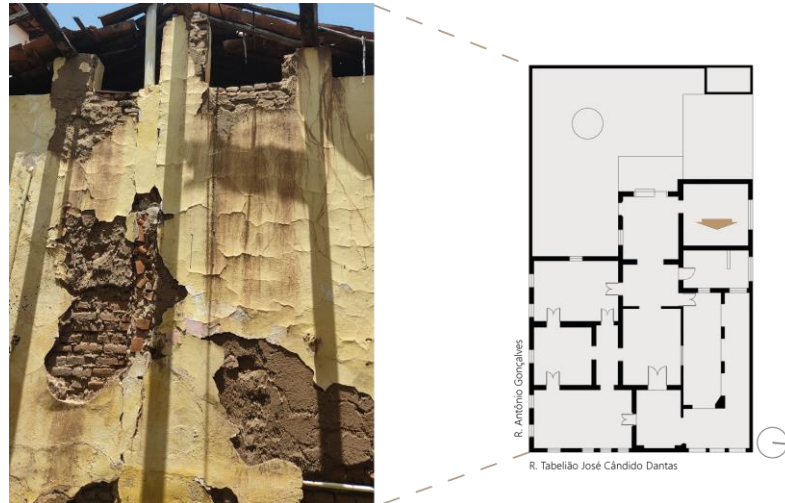
Figura 64 - Soltura do reboco da superfície, presença de fissuras e sujeira na superfície.

que possa estudar e encaminhar os devidos tratamentos. Com relação às fissuras superficiais desencadeadas pela umidade efetiva, sua reparação pode ser feita com a utilização de um impermeabilizante, aplicação da massa corrida e então, finalizar com a pintura.

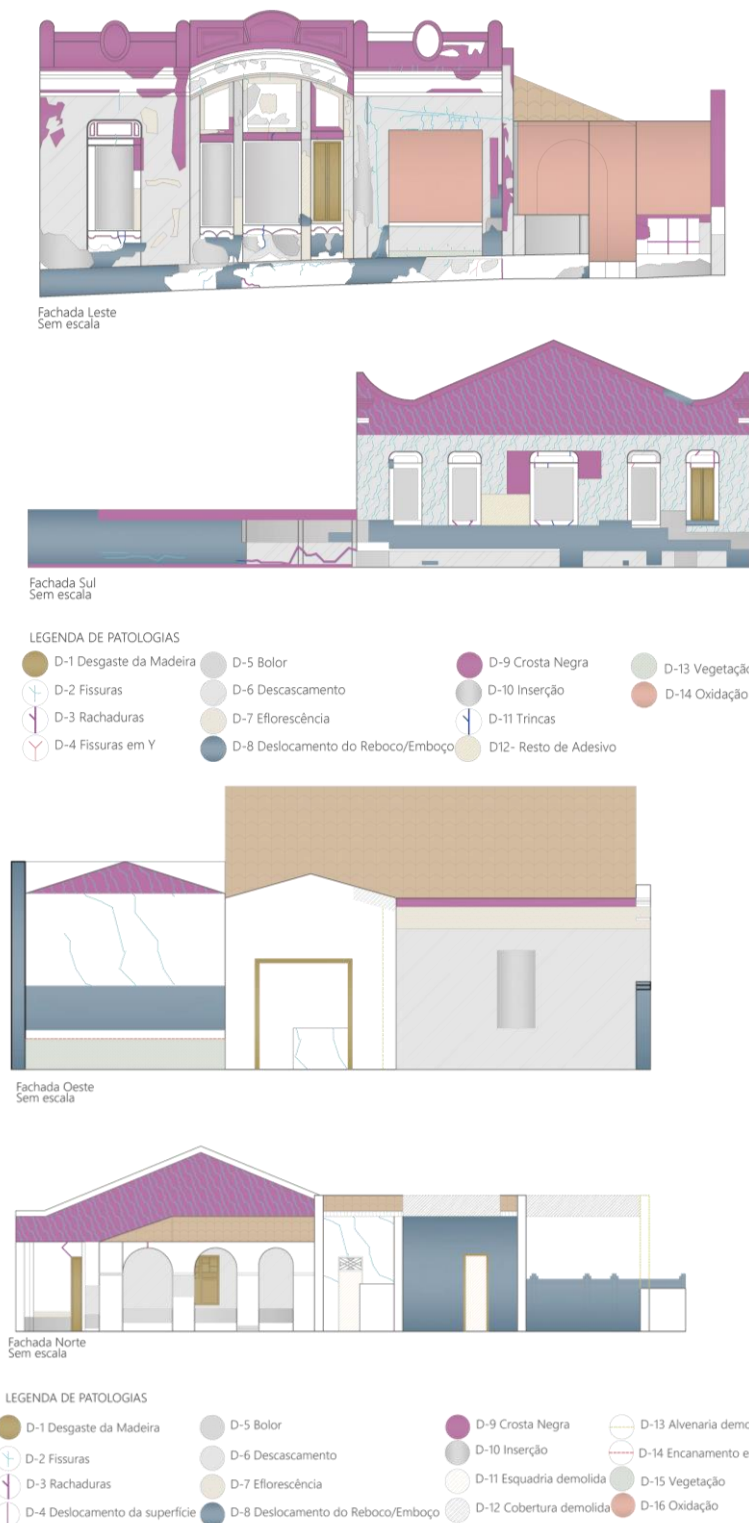
Figura 65 - Mapa de danos da fachada leste, sul, oeste e norte respectivamente.

No caso do casarão, o mapeamento evidencia duas classes de danos: a primeira causadas e intensificadas pelo tempo, uso e ausência de manutenções preventivas e segundo por ações executadas pelo atual proprietário da residência e por terceiros, que consistem, principalmente, no fechamento das esquadrias com alvenaria, inserção de argamassa de forma inadequada com a intenção de “reformular”, além de atividades de vandalismo como, romper esquadrias para invasão e utilizar do plano de alvenaria para expor cartazes publicitários. A seguir pode-se visualizar os danos sofridos pela edificação:

Tendo em vista as informações apresentadas, tanto pelas fotografias como no mapa de danos, é notório a quantidade de patologias presentes na edificação de modo geral. Porém, falando agora das patologias presentes nas fachadas, a começar pelas trincas e rachaduras existentes, em que é necessária uma análise mais aprofundada por um profissional da área,

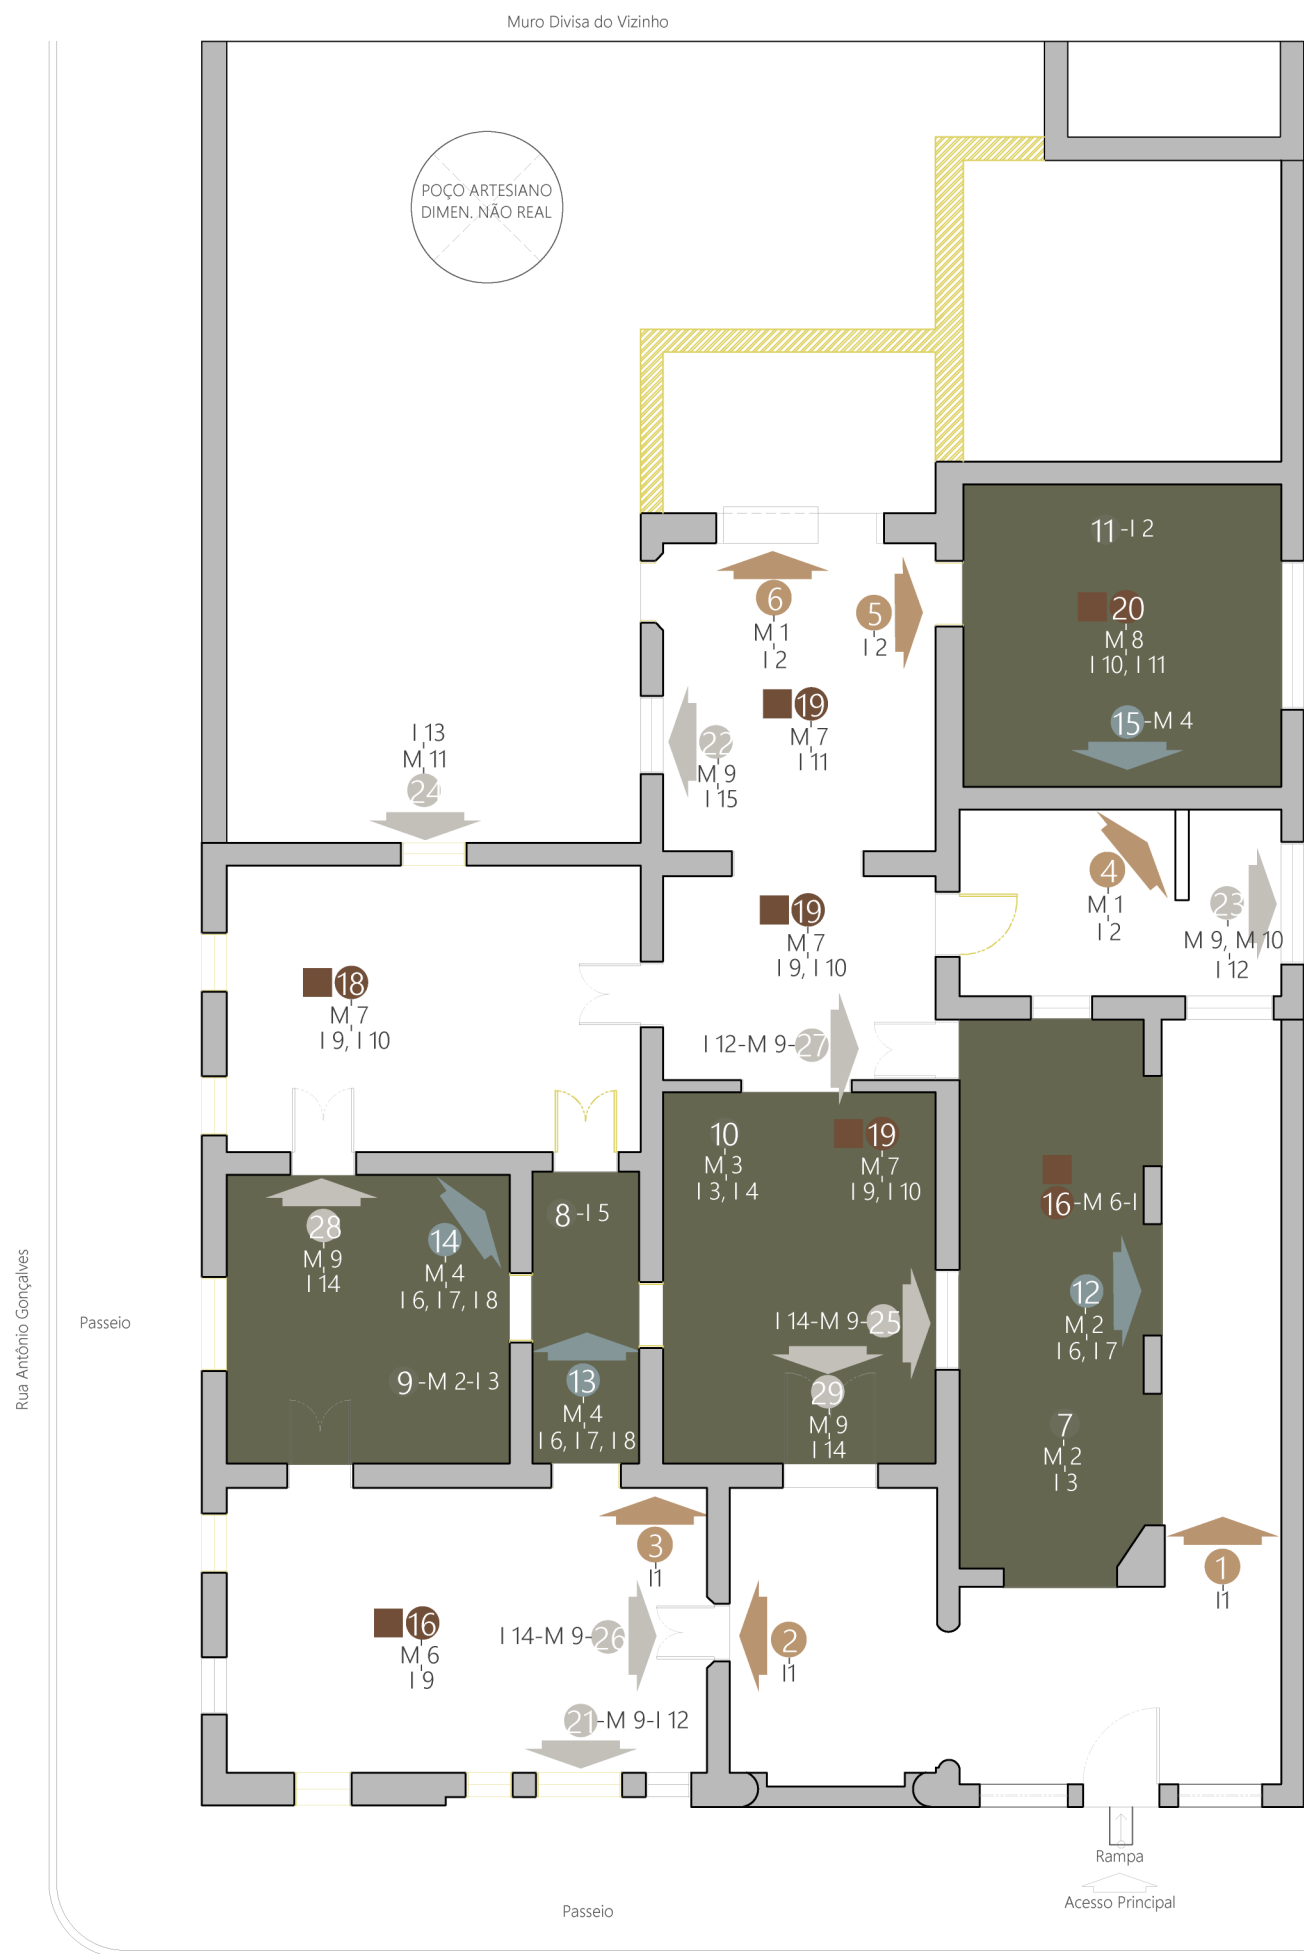
PLANTA BAIXA FALADA  
esc - 1/100

COBERTURA: Madeiramento flambado, ausência de cobertura ocasionando patologias nas paredes. Desplacamento e desabamento do forro. Fragmentação total do telhado, com madeiramento exposto.

PAREDES: Proliferação de patologias como, descascamento da pintura, crosta negra, bolor, fissuras, deslocamento do emboço, reboco e tijolos.

ESTRUTURA: Problemas de trincas, rachaduras e fissuras devido a infiltração de água. Deslocamento de paredes e esquadrias da superfície. Desabamento de alguns cômodos.
