**AVALIAÇÃO DO ESTADO DE CONSERVAÇÃO DE UM TRECHO DA AVENIDA  
DOS AUTOMÓVEIS, LOCALIZADA EM MOSSORÓ/RN, ATRAVÉS DO MÉTODO  
DO ÍNDICE DE GRAVIDADE GLOBAL (IGG)**

Monografia apresentada à Universidade  
Federal Rural do Semi-Árido como requisito  
para obtenção do título de Bacharel em  
Engenharia Civil.

Defendida em: 15/05/2023.

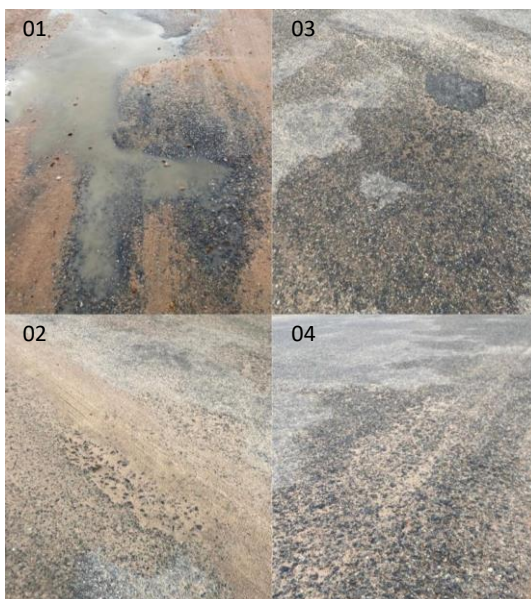
**Figura 22** – Manifestações patológicas presentes nas estações 01, 02, 03 e 04 da faixa 01

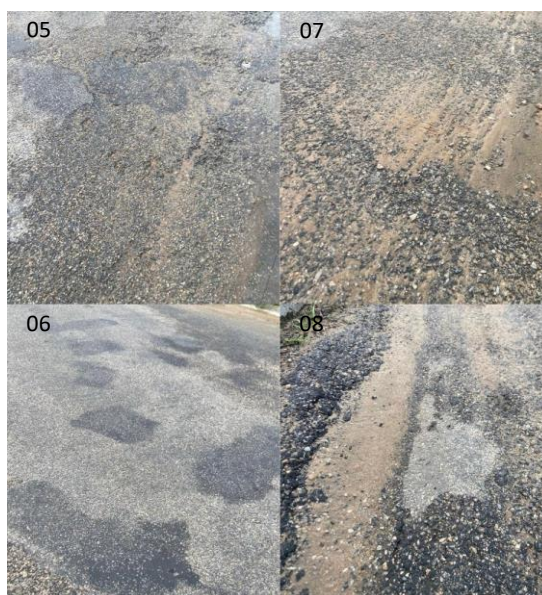
**Figura 23** - Manifestações patológicas presentes nas estações 05, 06, 07 e 08 da faixa 01

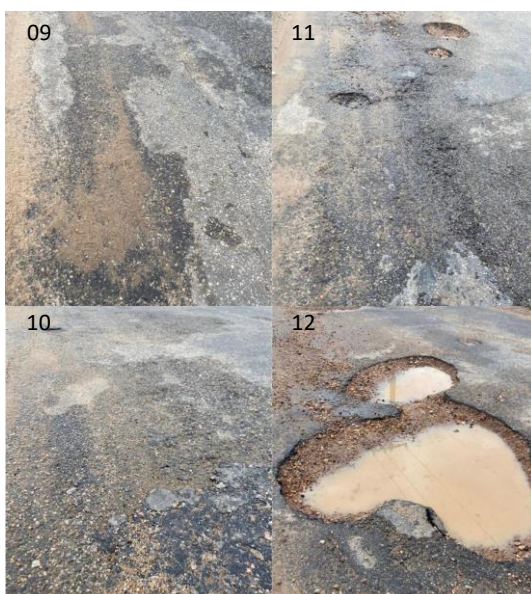
**Figura 24** - Manifestações patológicas presentes nas estações 09, 10, 11 e 12 da faixa 01

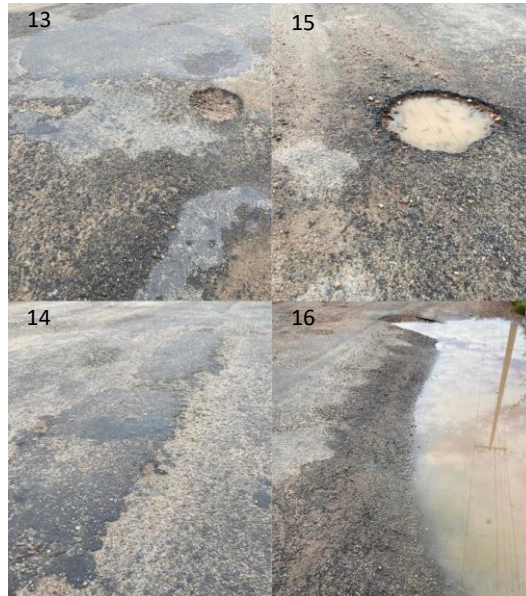
**Figura 25** - Manifestações patológicas presentes nas estações 13, 14, 15 e 16 da faixa 01

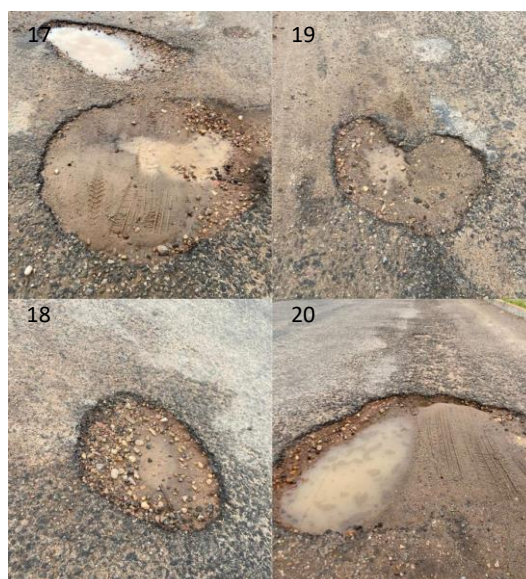
**Figura 26** - Manifestações patológicas presentes nas estações 17, 18, 19 e 20 da faixa 01

As estações 17, 18, 19 e 20 apresentam desgaste e panelas, como mostrado na Figura 26.

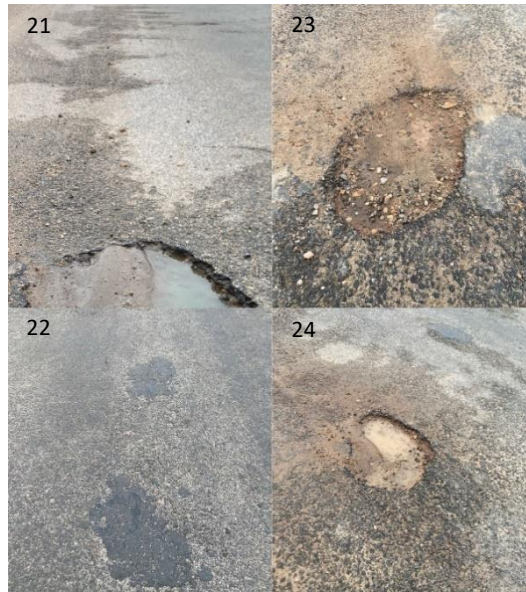
**Figura 27** - Manifestações patológicas presentes nas estações 21, 22, 23 e 24 da faixa 01

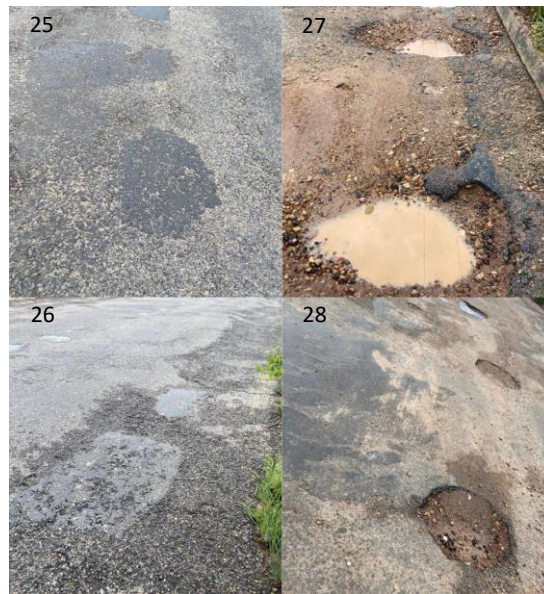
**Figura 28** - Manifestações patológicas presentes nas estações 25, 26, 27 e 28 da faixa 01

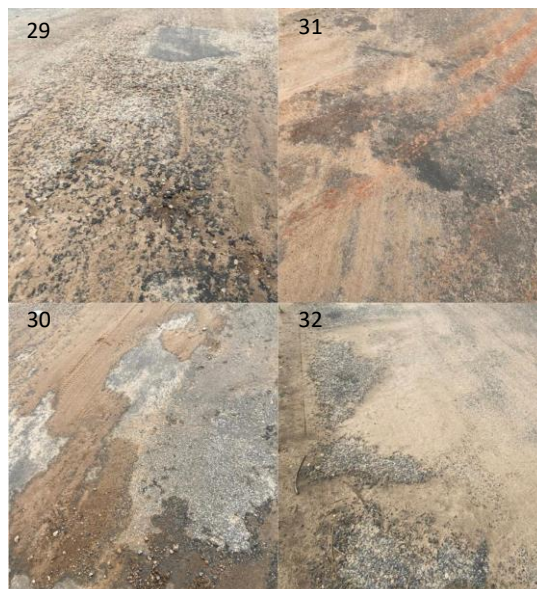
**Figura 29** - Manifestações patológicas presentes nas estações 29, 30, 31 e 32 da faixa 01

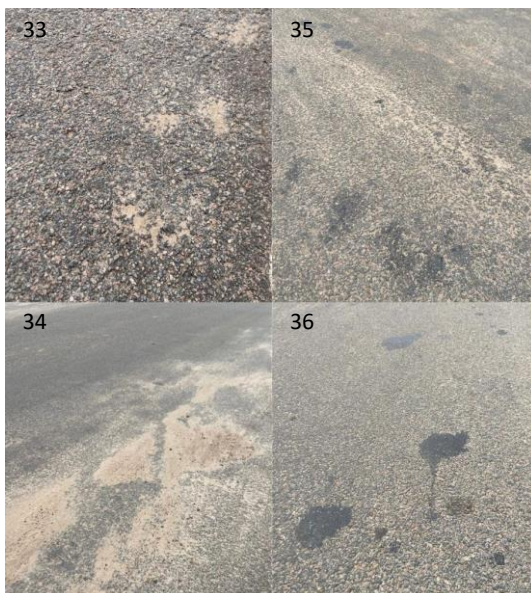
**Figura 30** - Manifestações patológicas presentes nas estações 33, 34, 35 e 36 da faixa 01

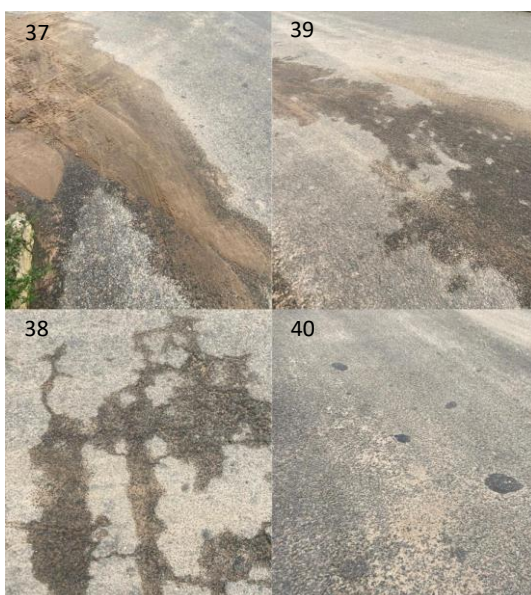
**Figura 31** - Manifestações patológicas presentes nas estações 37, 38, 39 e 40 da faixa 01

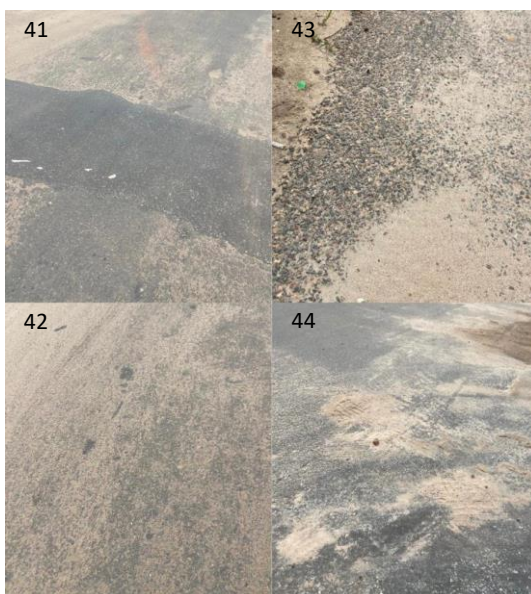
**Figura 32** - Manifestações patológicas presentes nas estações 41, 42, 43 e 44 da faixa 01

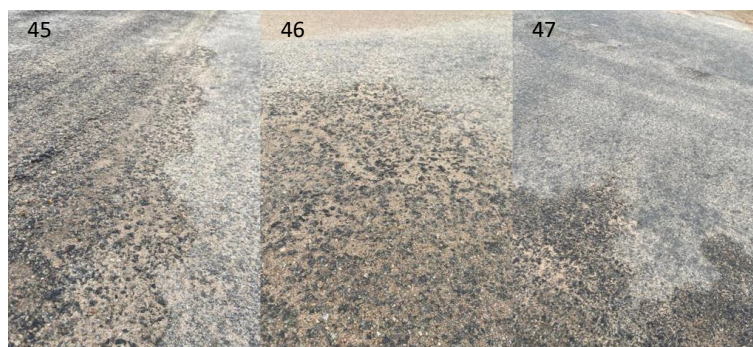
**Figura 33** - Manifestações patológicas presentes nas estações 45, 46 e 47 da faixa 01

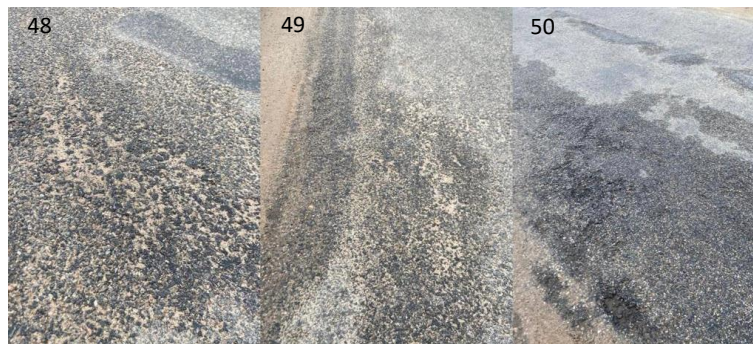
**Figura 34** - Manifestações patológicas presentes nas estações 48, 49 e 50 da faixa 01

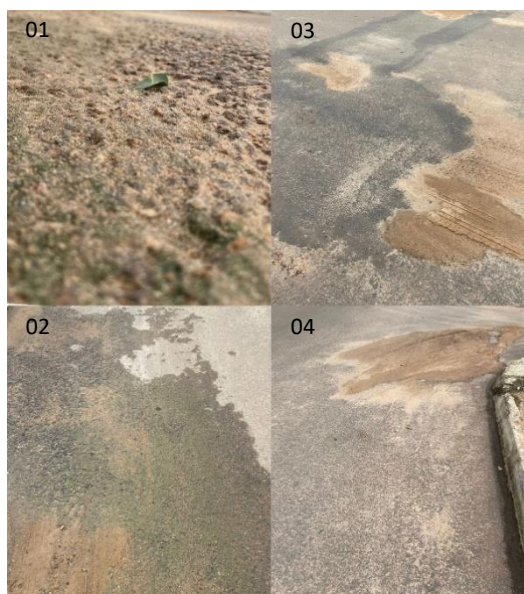
**Figura 35** - Manifestações patológicas presentes nas estações 01, 02, 03 e 04 da faixa 02

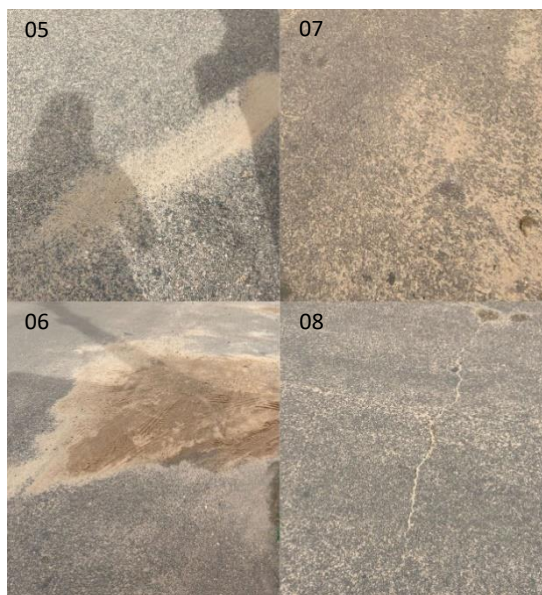
**Figura 36** - Manifestações patológicas presentes nas estações 05, 06, 07 e 08 da faixa 02

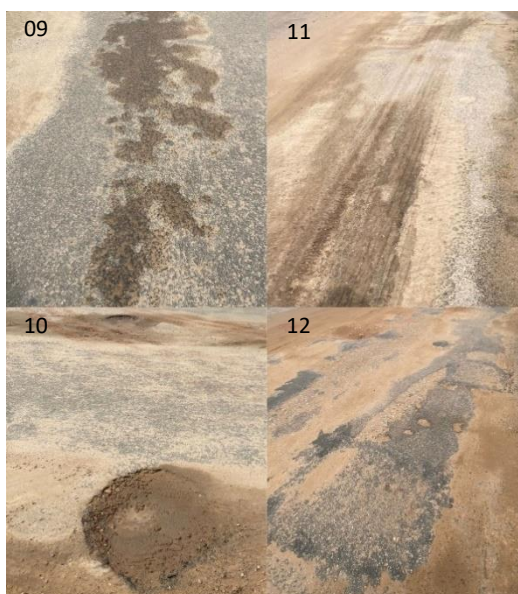
**Figura 37** - Manifestações patológicas presentes nas estações 09, 10, 11 e 12 da faixa 02

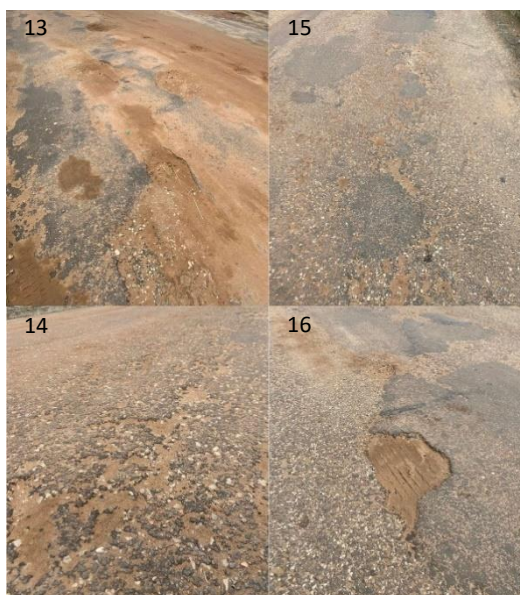
**Figura 38** - Manifestações patológicas presentes nas estações 13, 14, 15 e 16 da faixa 02

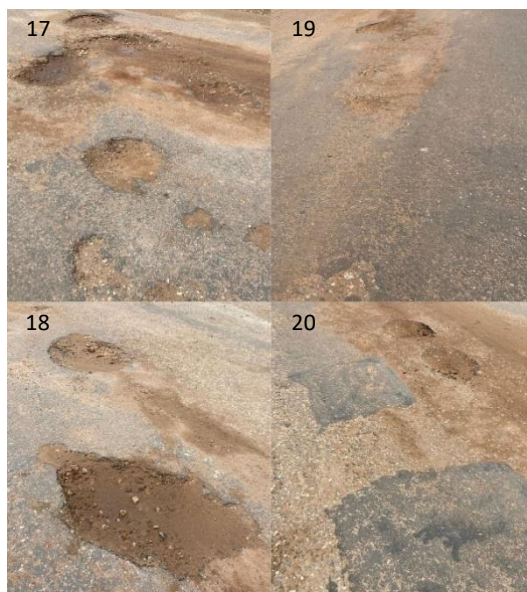
**Figura 39** - Manifestações patológicas presentes nas estações 17, 18, 19, 20 da faixa 02

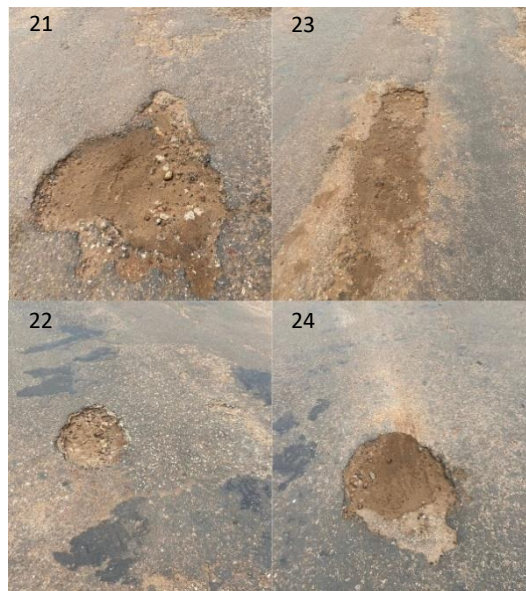
**Figura 40** - Manifestações patológicas presentes nas estações 21, 22, 23 e 24 da faixa 02

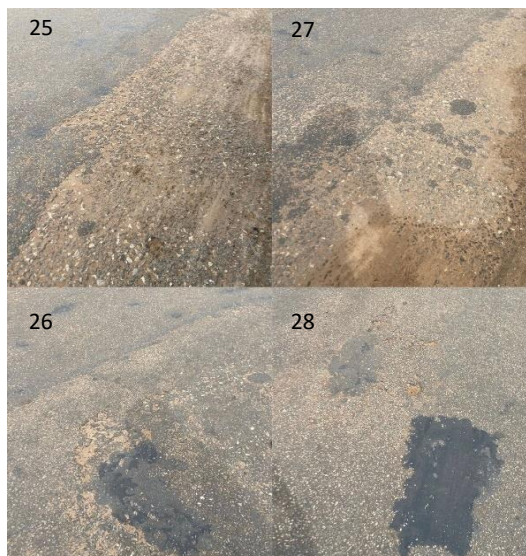
**Figura 41** - Manifestações patológicas presentes nas estações 25, 26, 27 e 28 da faixa 02

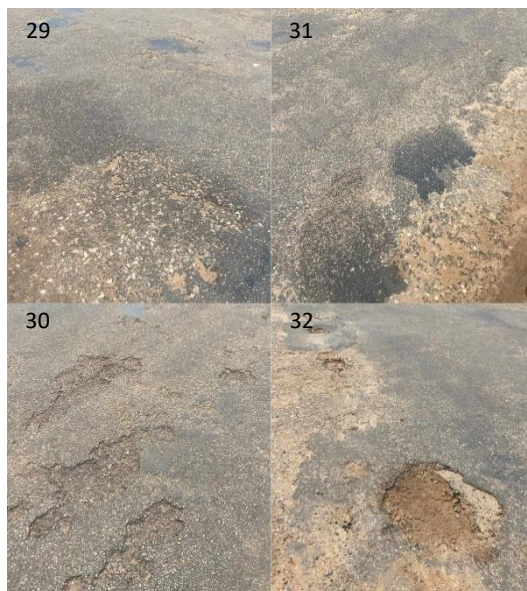
**Figura 42** - Manifestações patológicas presentes nas estações 29, 30, 31 e 32 da faixa 02

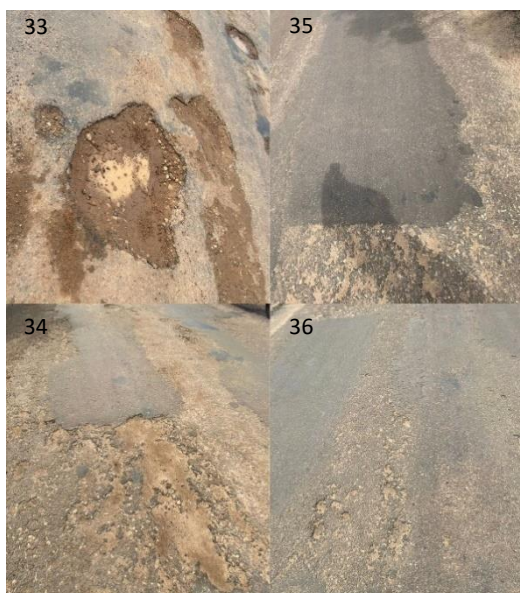
**Figura 43** - Manifestações patológicas presentes nas estações 33, 34, 35 e 36 da faixa 02

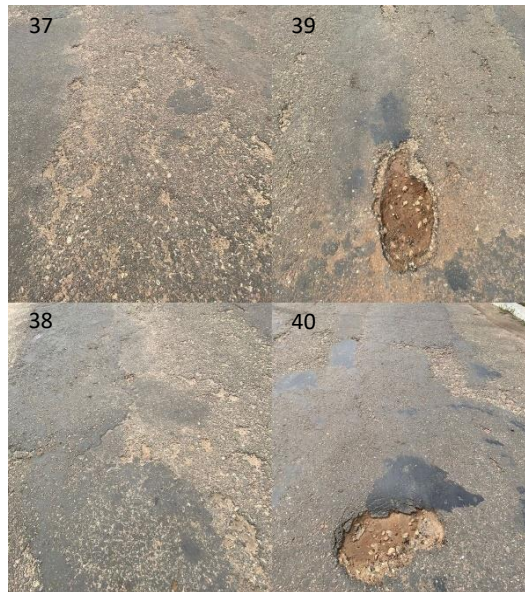
**Figura 44** - Manifestações patológicas presentes nas estações 37, 38, 39 e 40 da faixa 02

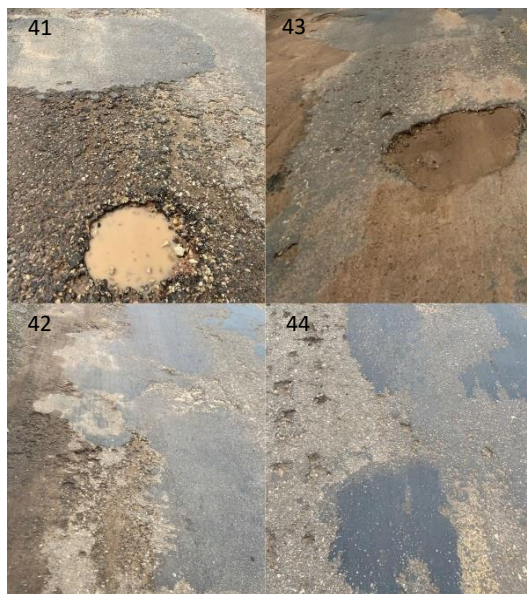
**Figura 45** - Manifestações patológicas presentes nas estações 41, 42, 43 e 44 da faixa 02

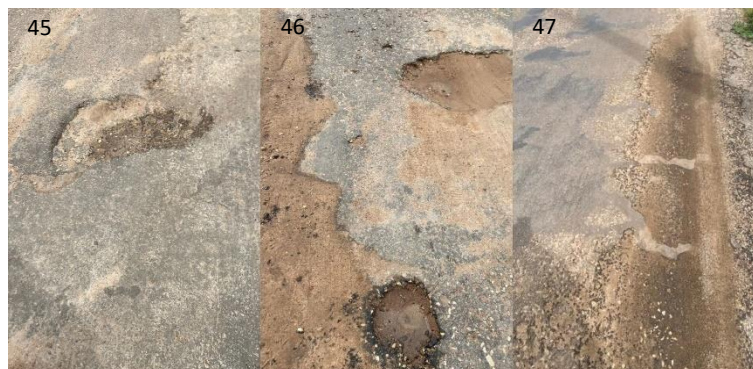
**Figura 46** - Manifestações patológicas presentes nas estações 45, 46 e 47 da faixa 02

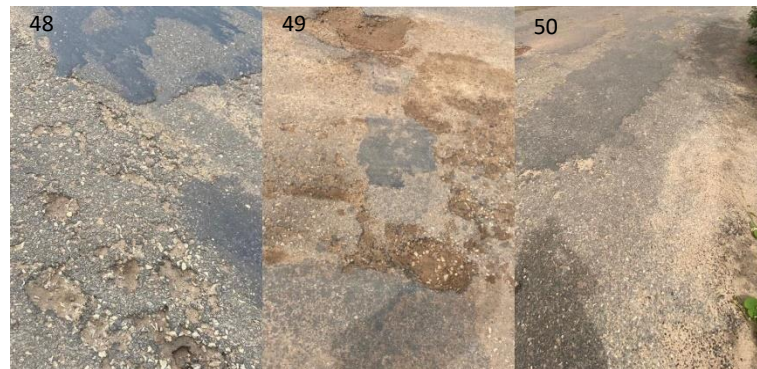
**Figura 47** - Manifestações patológicas presentes nas estações 48, 49 e 50 da faixa 02
